## Renault Scenic Dynamique

EZ 12/2010 | Van | Benzin | Schaltgetriebe | 64.654km

Fahrzeug aufgenommen am: 06.08.2026

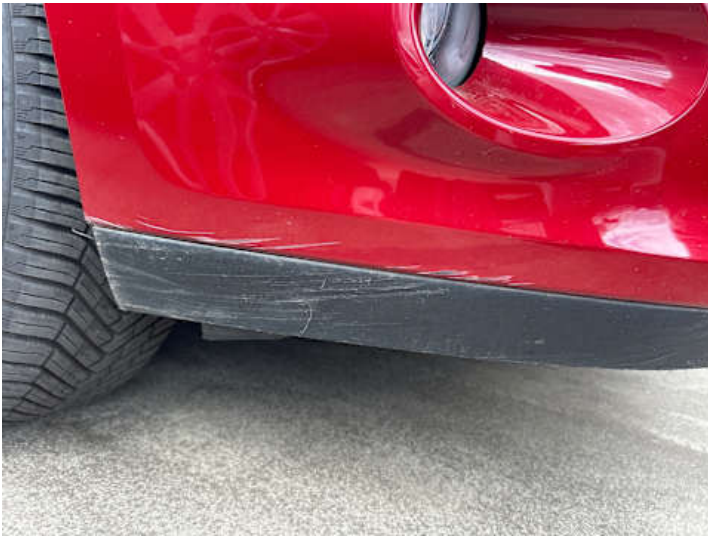
Stoßstange vorne (Kratzer)

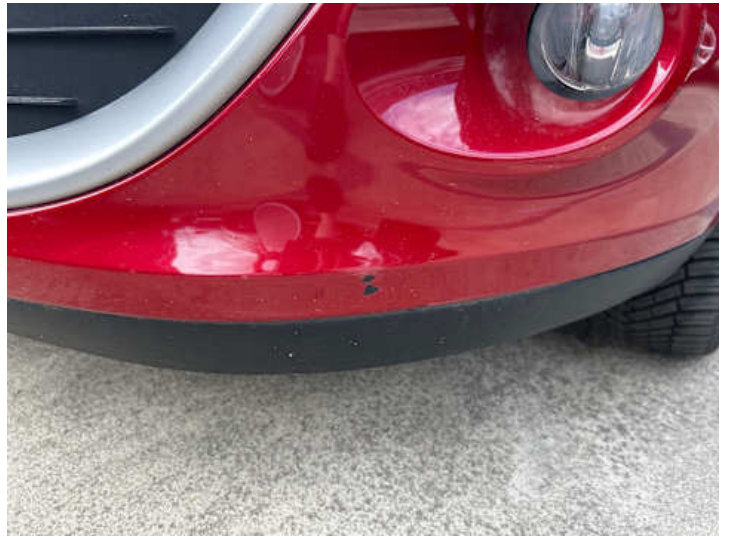
Stoßstange vorne (Kratzer)

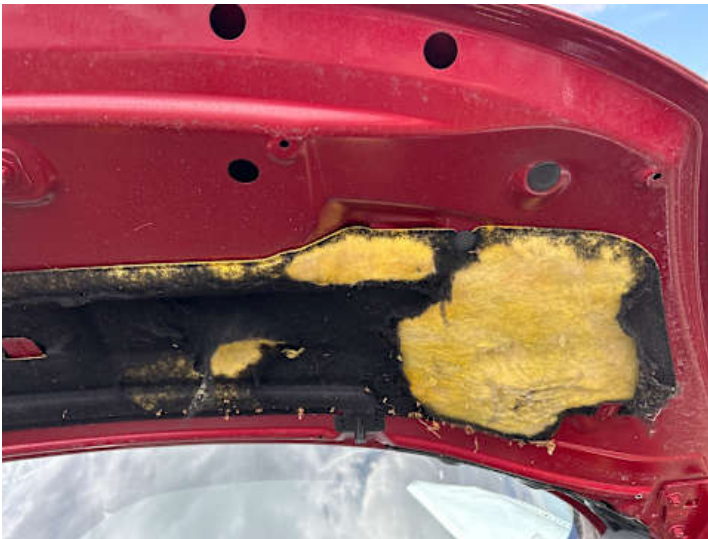
Motorhaube (Riss/Bruch)

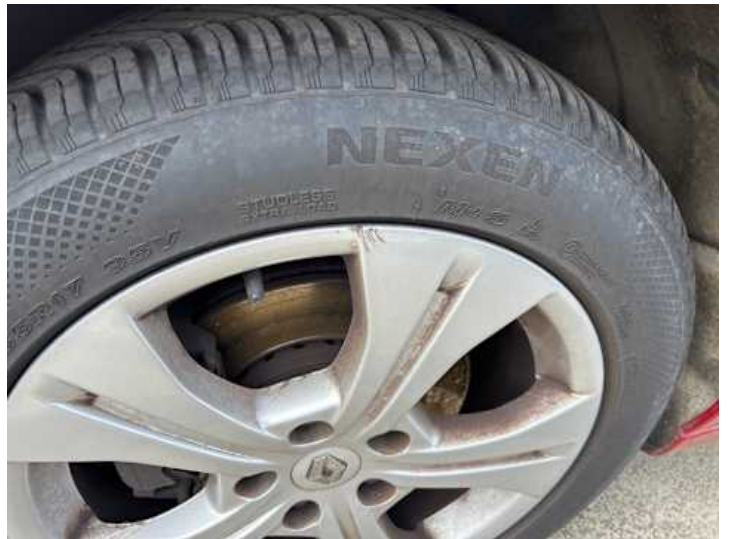
Rad (Kratzer)

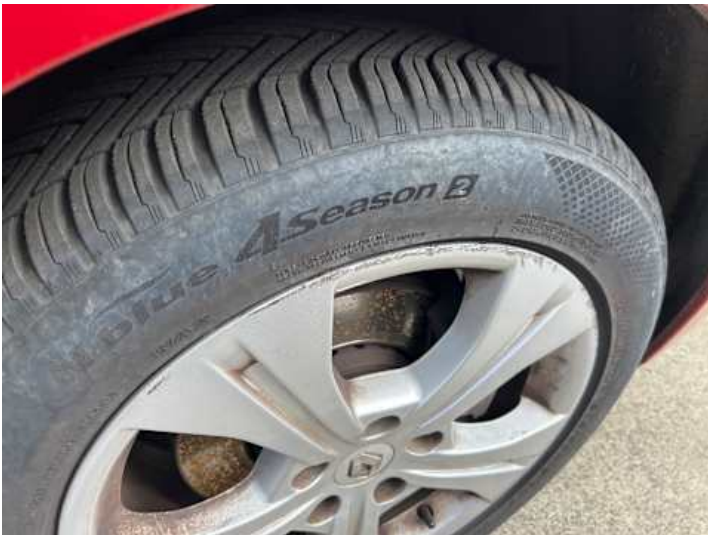
Rad (Kratzer)

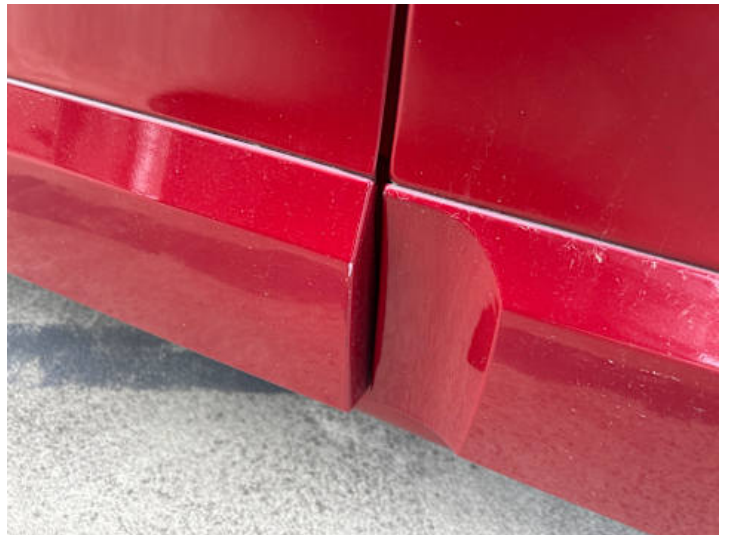
Fahrtür (Kratzer)

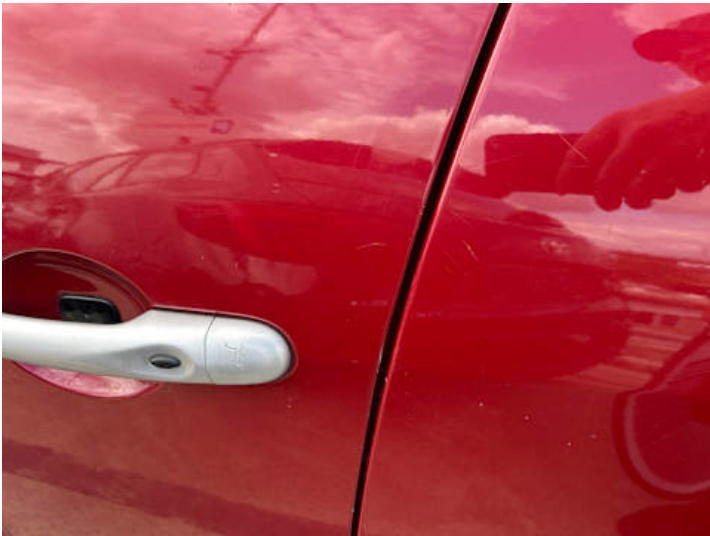
Fahrtür (Kratzer)

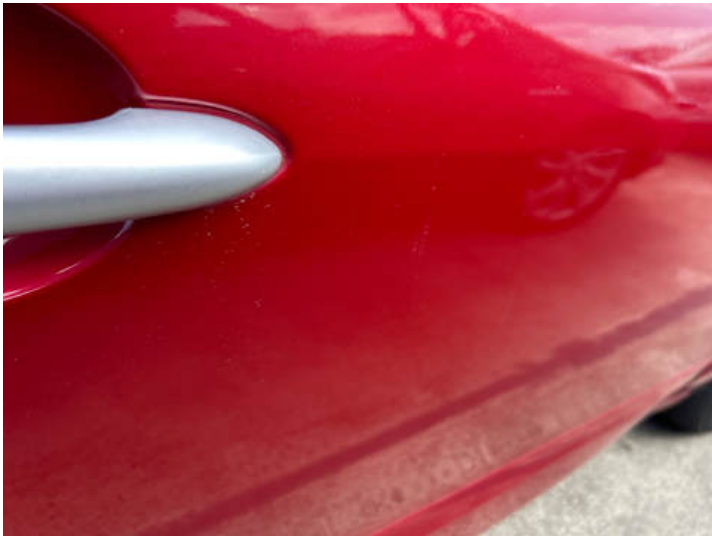
Beifahrtür (Kratzer)

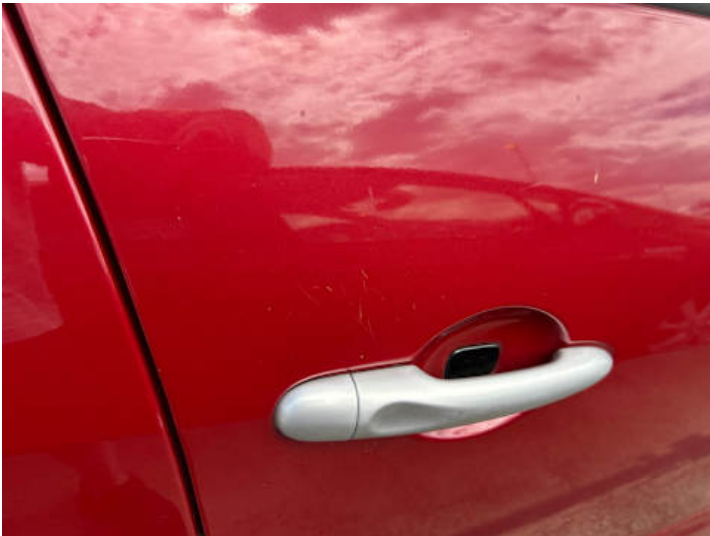
Beifahrtür (Kratzer)

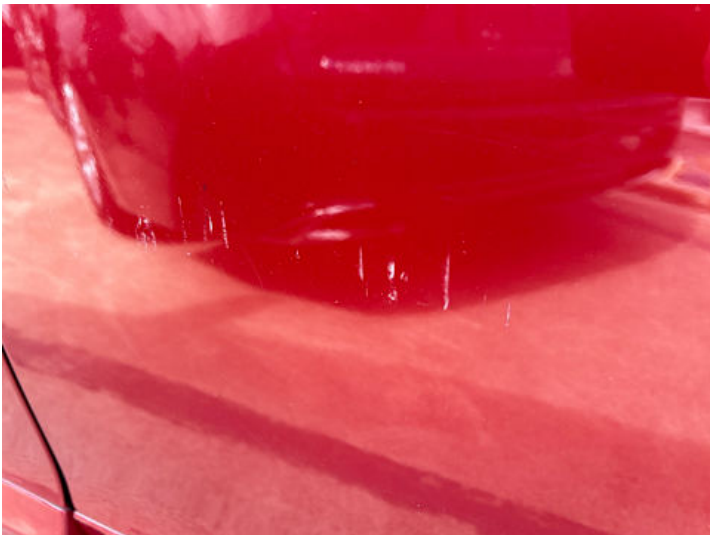
Türe hinten links (Kratzer)

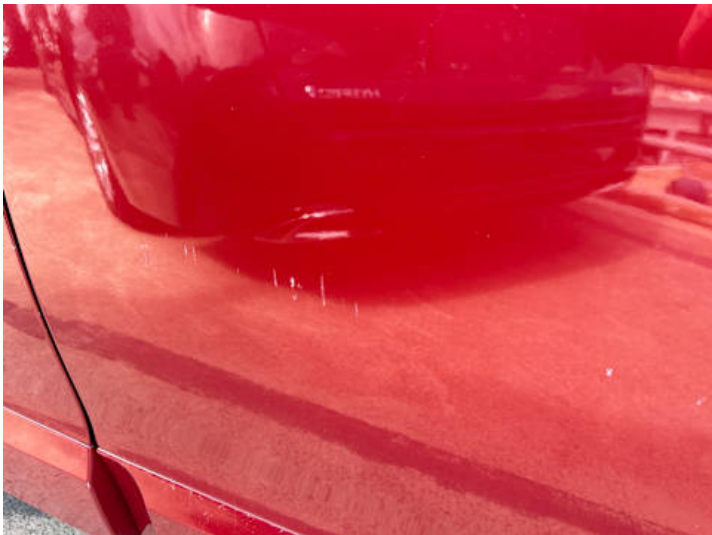
Türe hinten links (Kratzer)

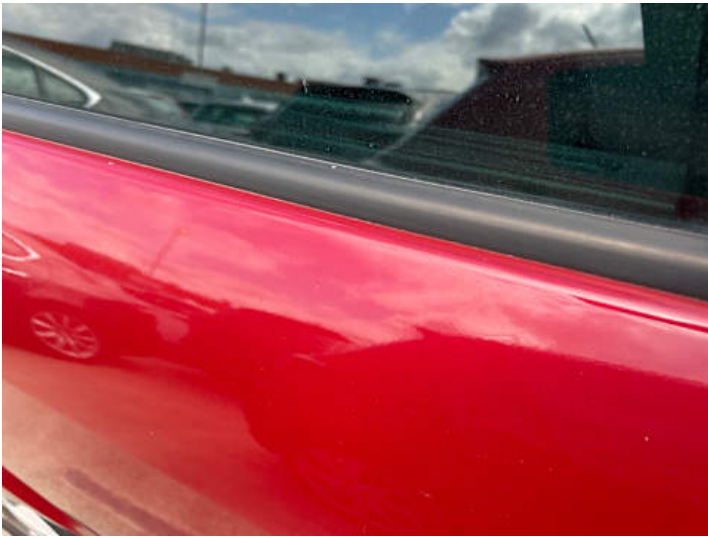
Türe hinten rechts (Kratzer)

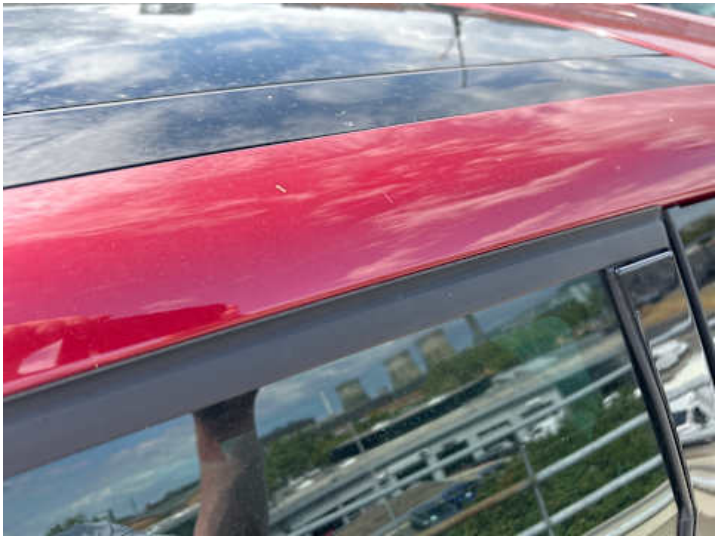
Dach (Kratzer)

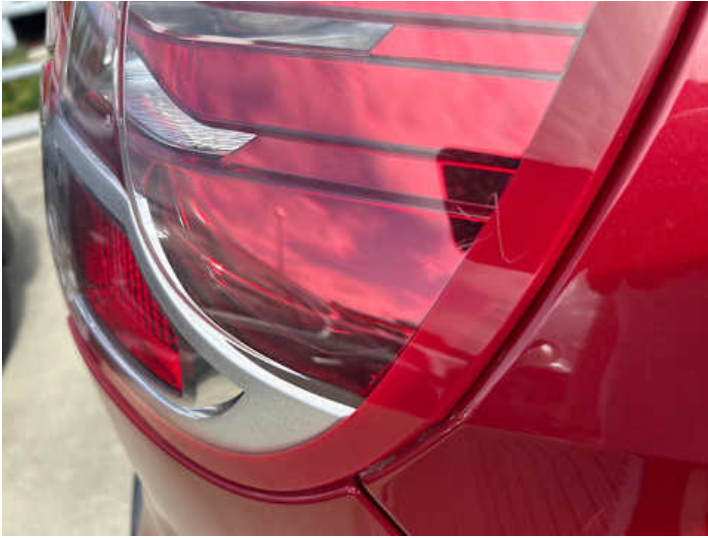
Rücklicht (rechts) (Kratzer)

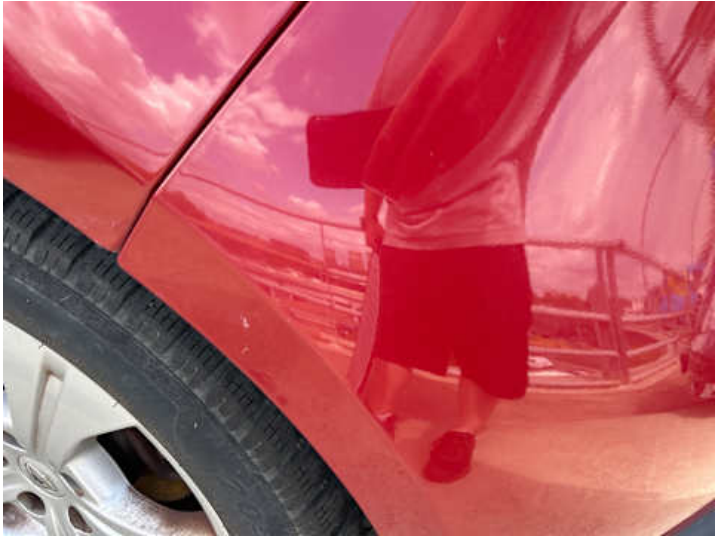
Stoßstange hinten (Kratzer)

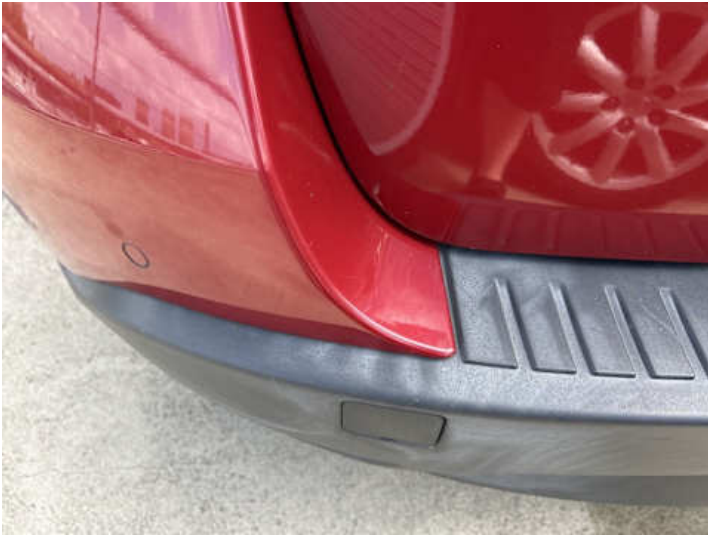
Stoßstange hinten (Kratzer)

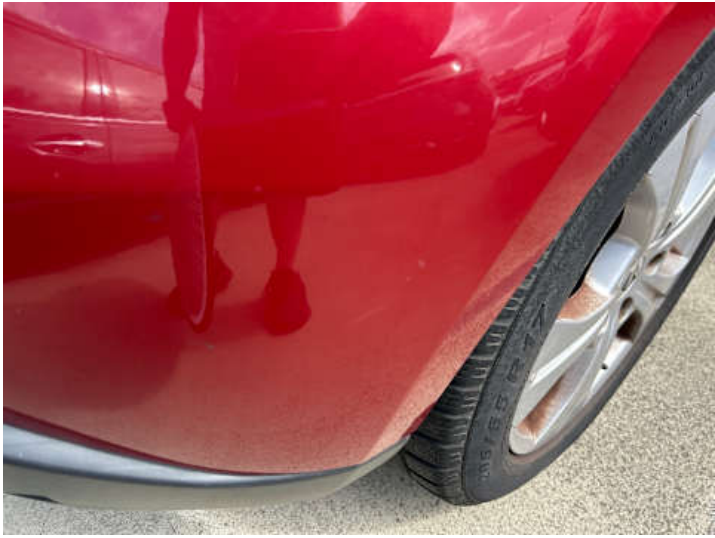
Stoßstange hinten (Kratzer)

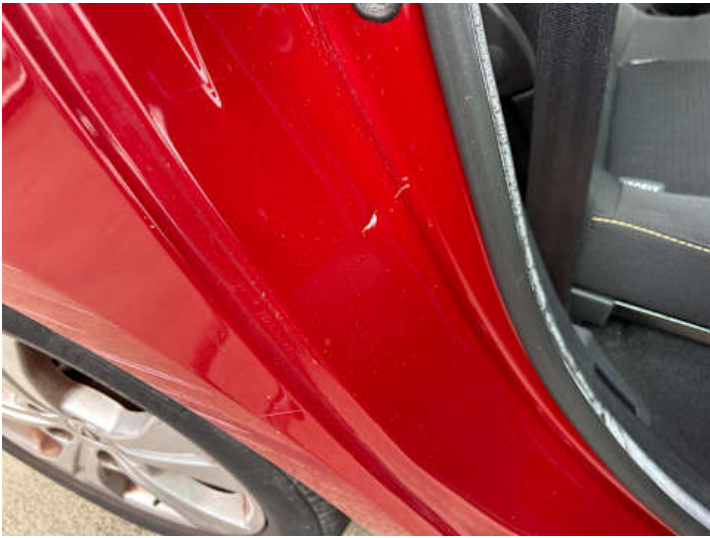
Schweller rechts (Kratzer, Delle)

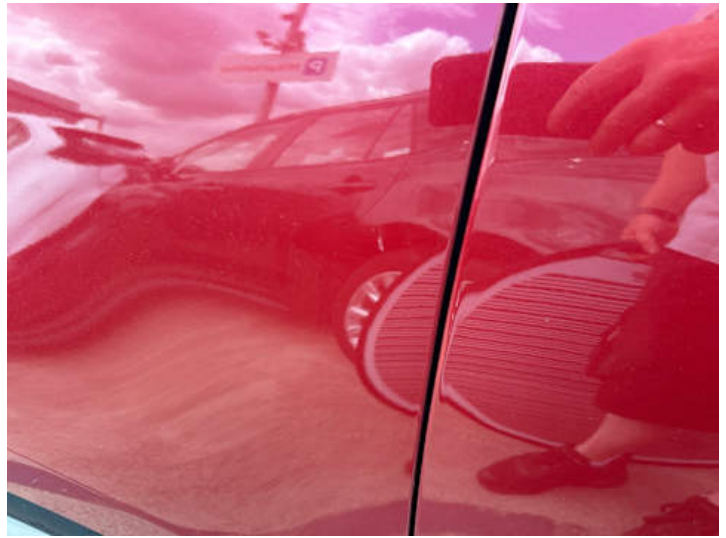
Kotflügel vorne links (Kratzer)

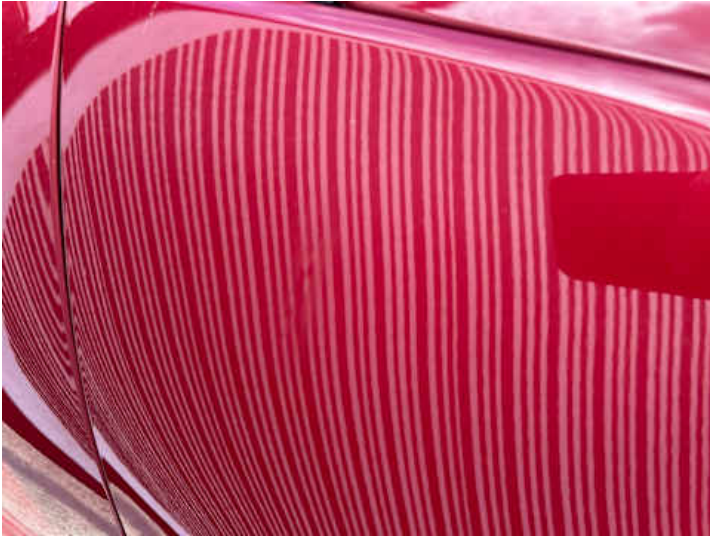
Kotflügel vorne rechts (Lackschaden)

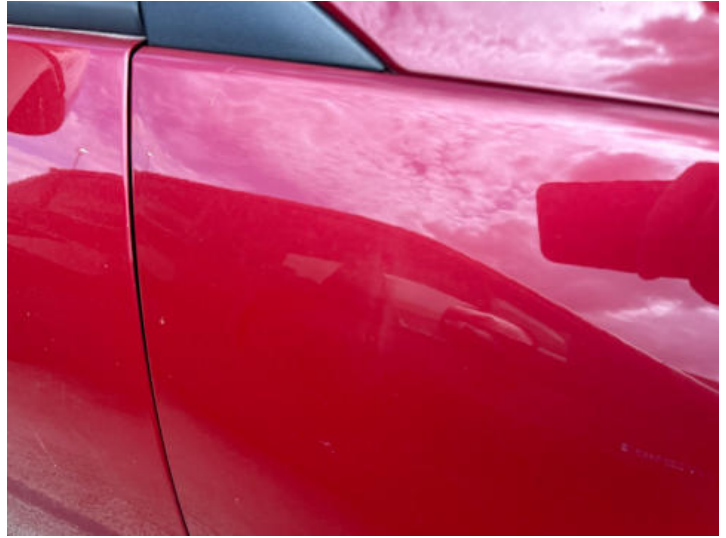
Kotflügel vorne rechts (Lackschaden)

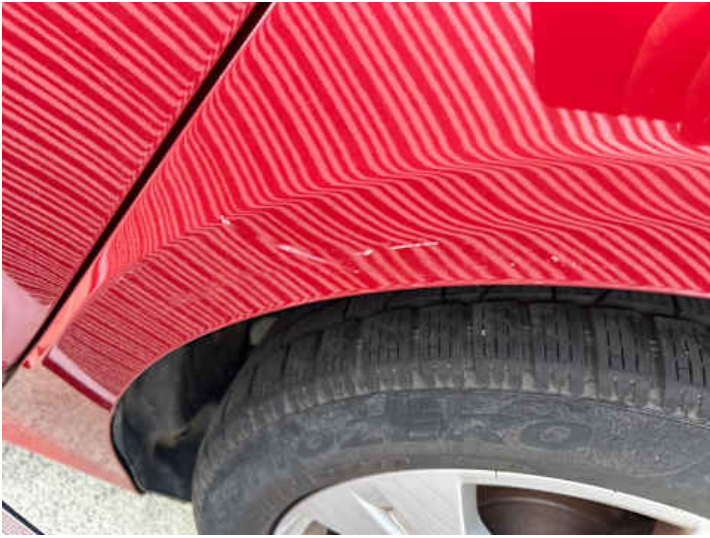
Seitenteil hinten links (Kratzer, Verformung)

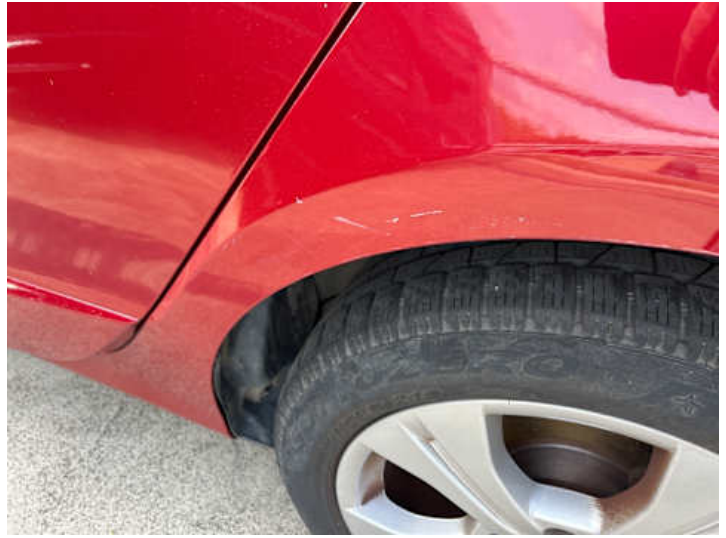
Seitenteil hinten links (Kratzer, Verformung)

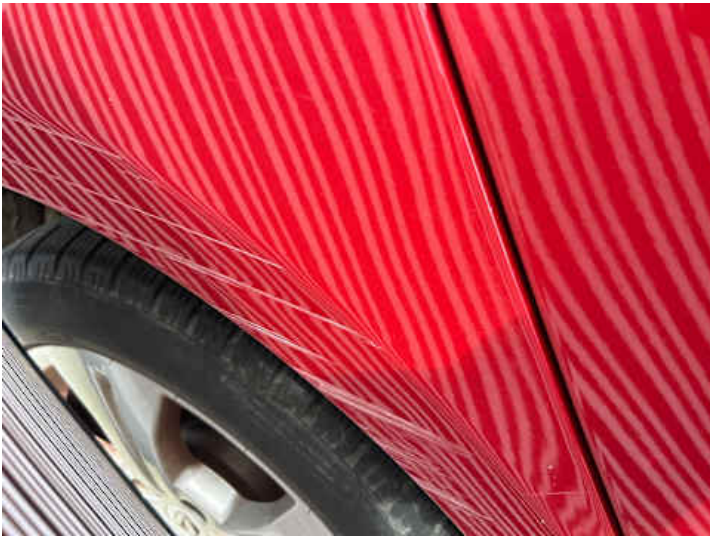
Seitenteil hinten rechts (Kratzer, Verformung)

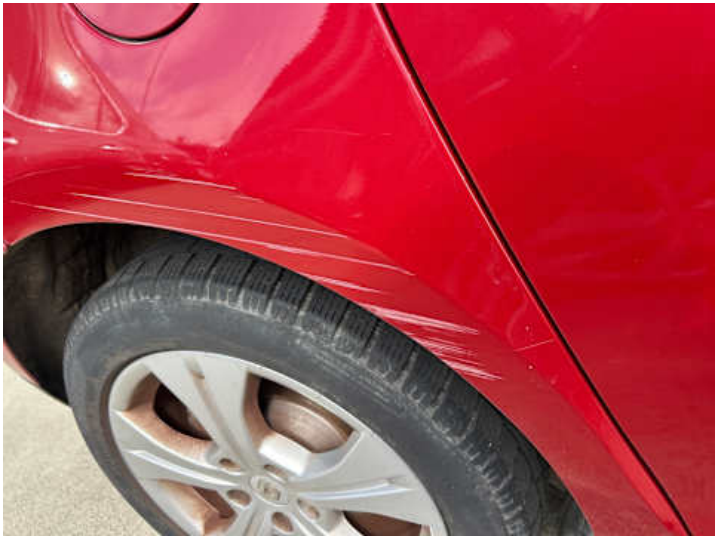
Seitenteil hinten rechts (Kratzer, Verformung)

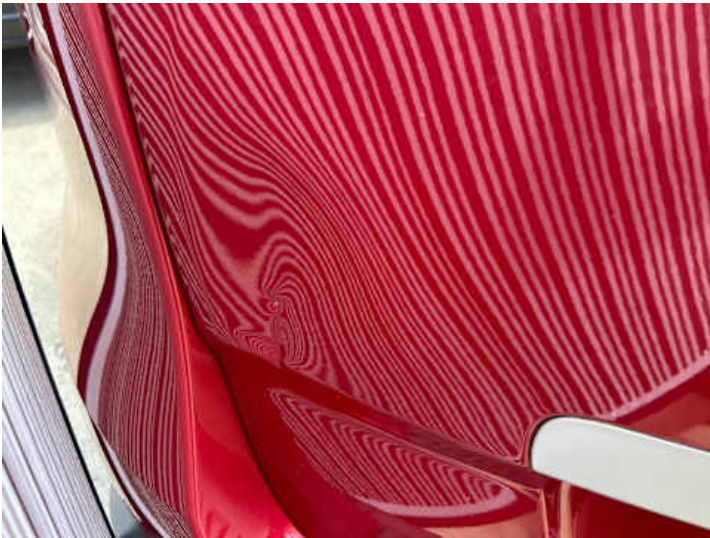
Heckklappe (Verformung, Kratzer)

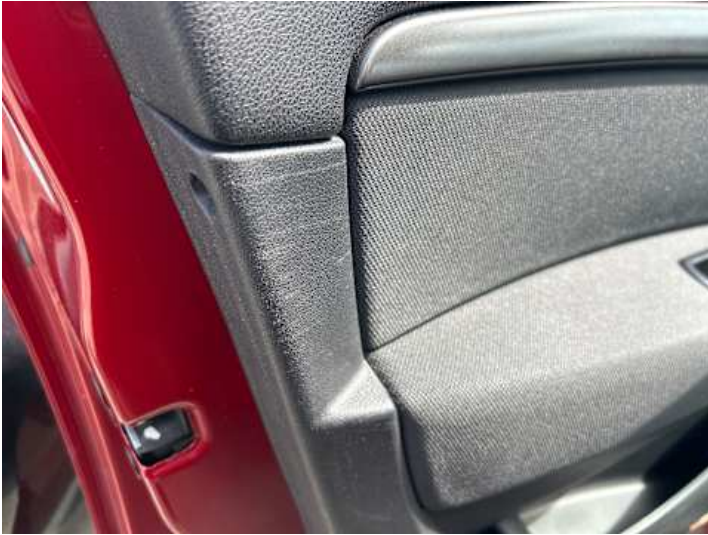
Innenraum (Verschleiß)

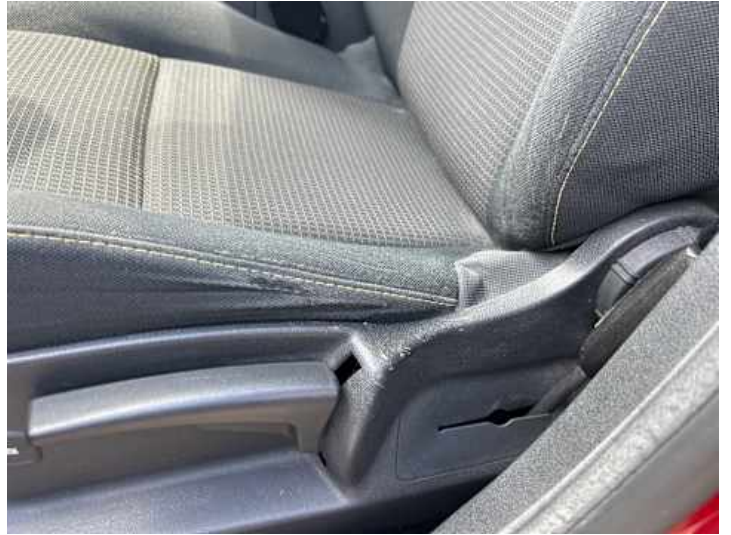
Innenraum (Verschleiß)
