## Nissan X-Trail Acenta 4x4

EZ 11/2018 | Geländewagen | Diesel | Automatikgetriebe | 117.000km  
Besteuerung: Differenzbesteuert (§25a UStG)  
Fahrzeugstandort: 87\*\*\*  
Fahrzeug aufgenommen am: 29.07.2026

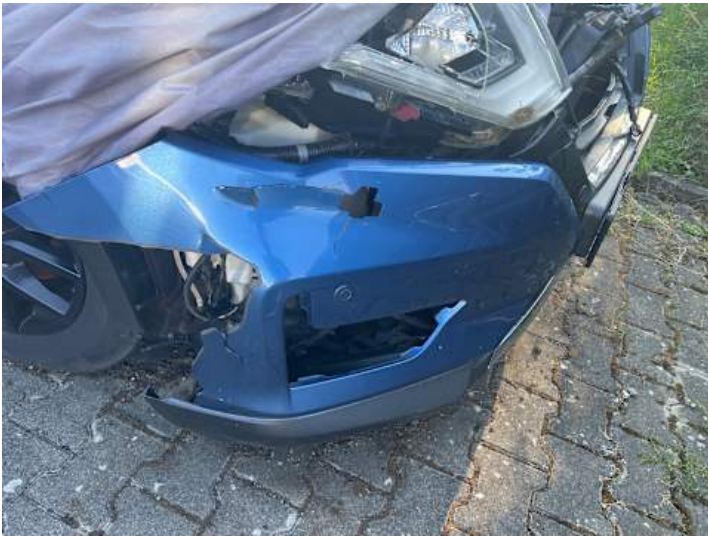
Stoßstange vorne (Riss/Bruch)

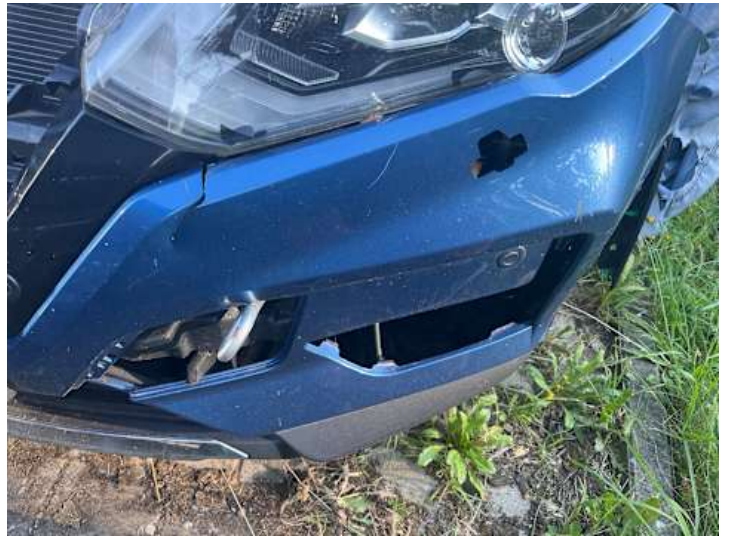
Stoßstange vorne (Riss/Bruch)

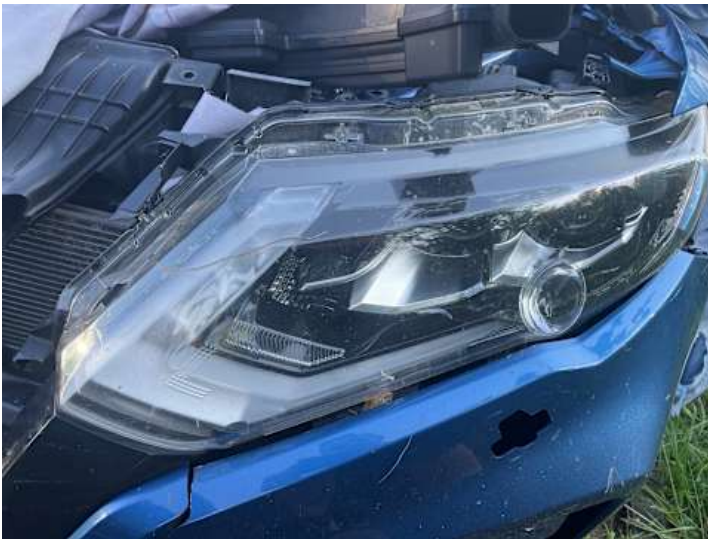
Scheinwerfer (links) (Riss/Bruch)

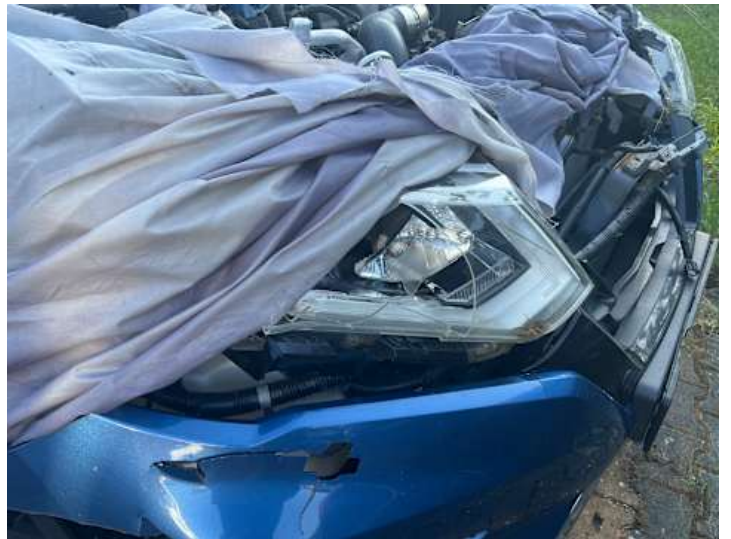
Scheinwerfer (rechts) (Riss/Bruch)

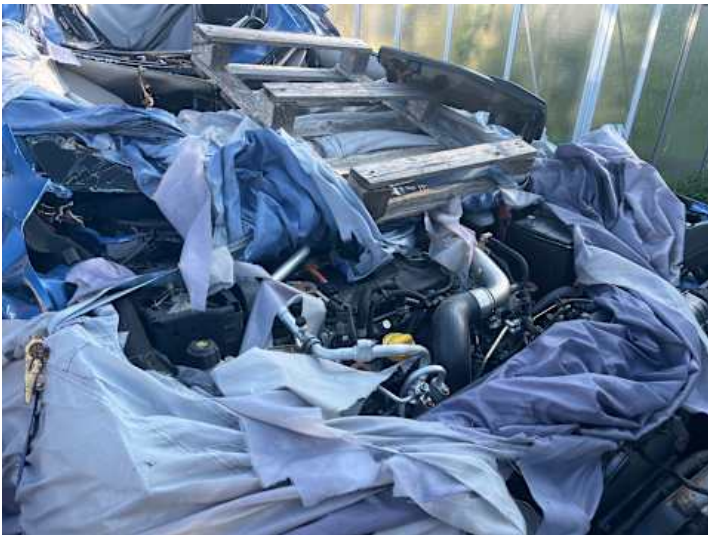
Motorhaube (Anderer Schaden): Nicht vorhanden

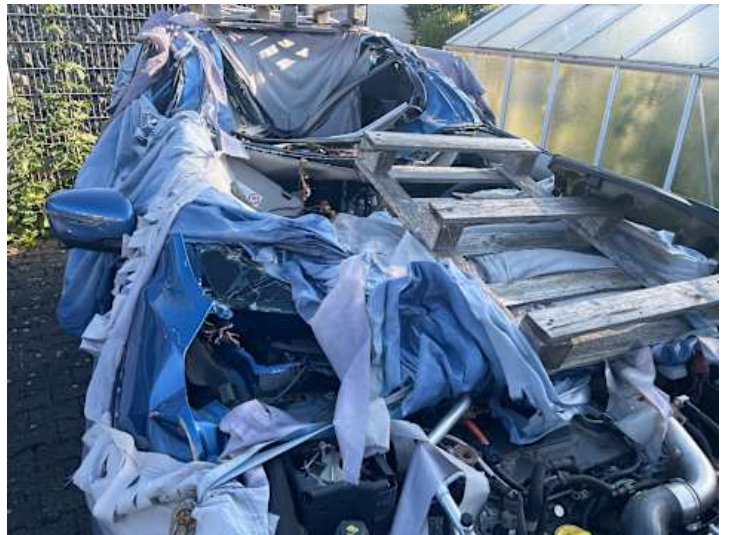
Windschutzscheibe (Anderer Schaden): Nicht vorhanden

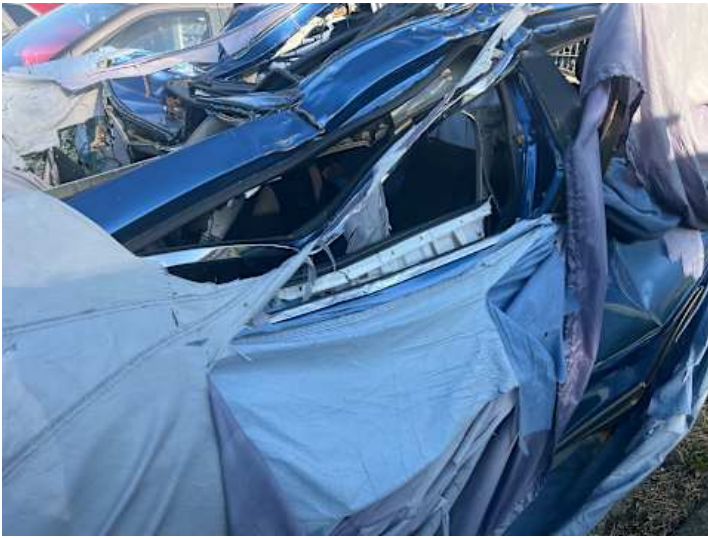
Fahrer­tür (Verformung, Lackschaden, Riss/Bruch)

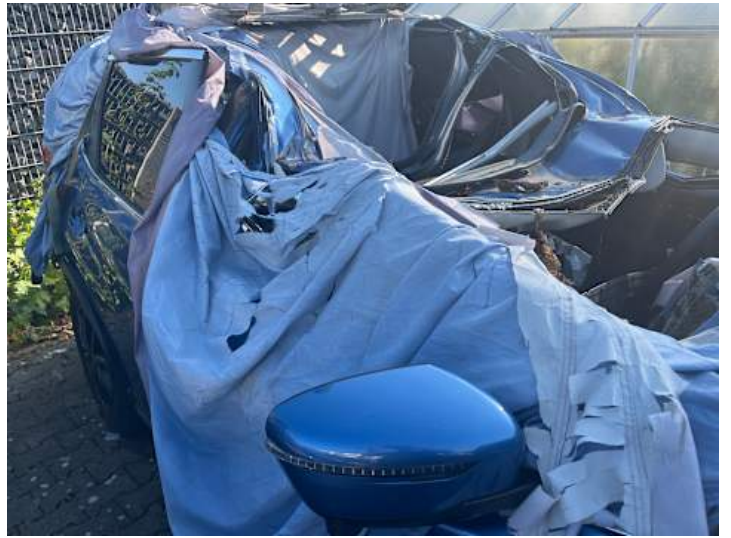
Beifahrer­tür (Verformung, Lackschaden, Riss/Bruch)

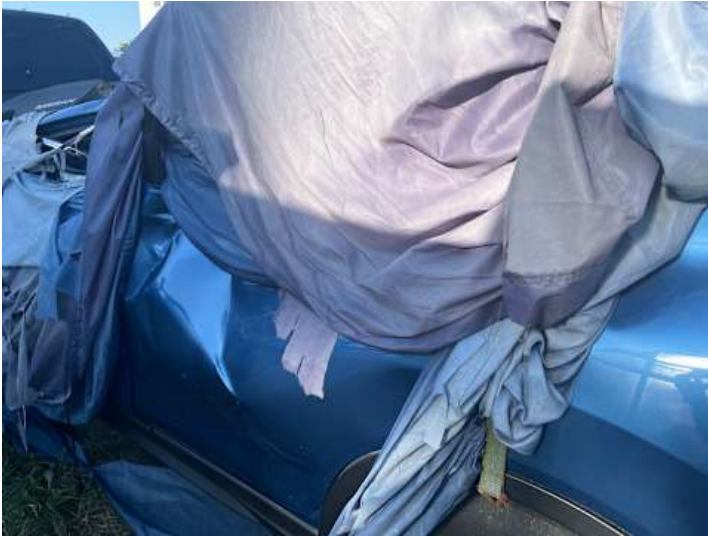
Türe hinten links (Verformung, Lackschaden)

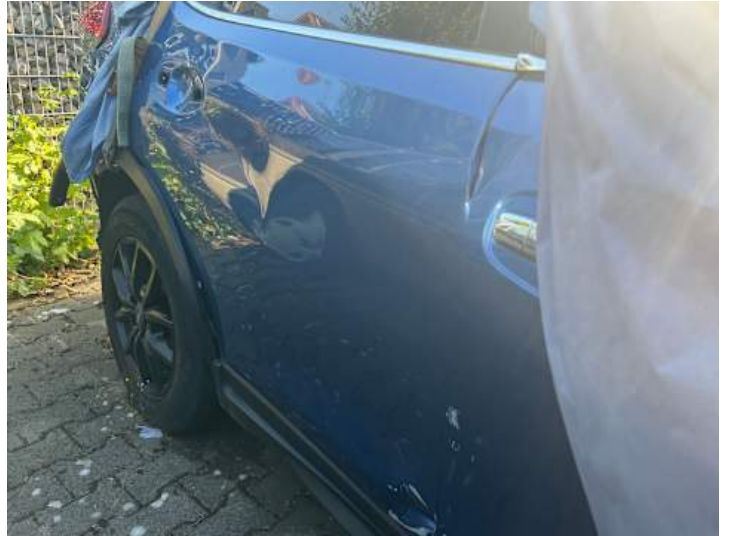
Türe hinten rechts (Verformung, Lackschaden, Riss/Bruch)

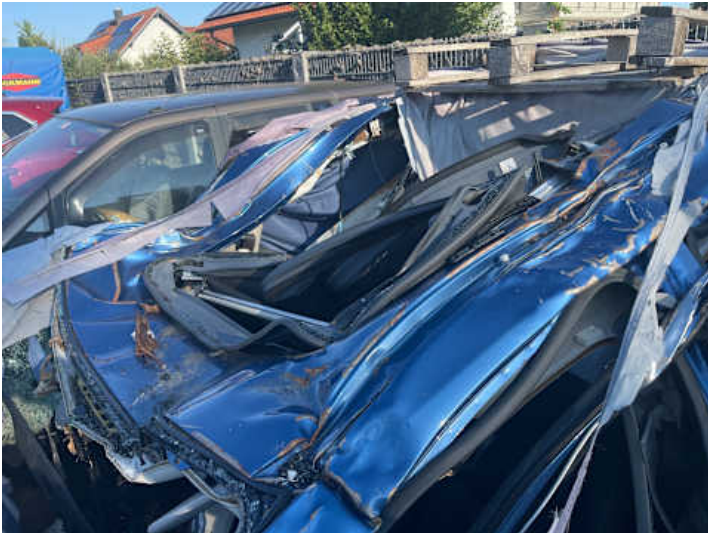
Dach (Verformung, Lackschaden, Riss/Bruch)

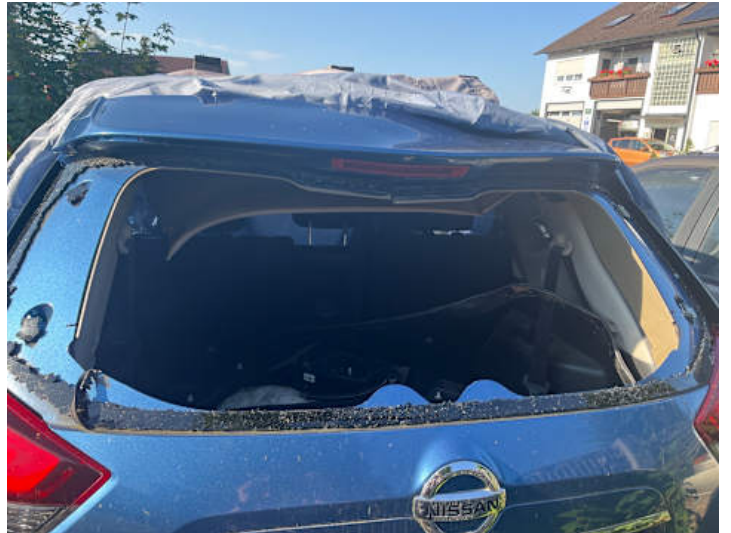
Rückscheibe (Riss/Bruch)

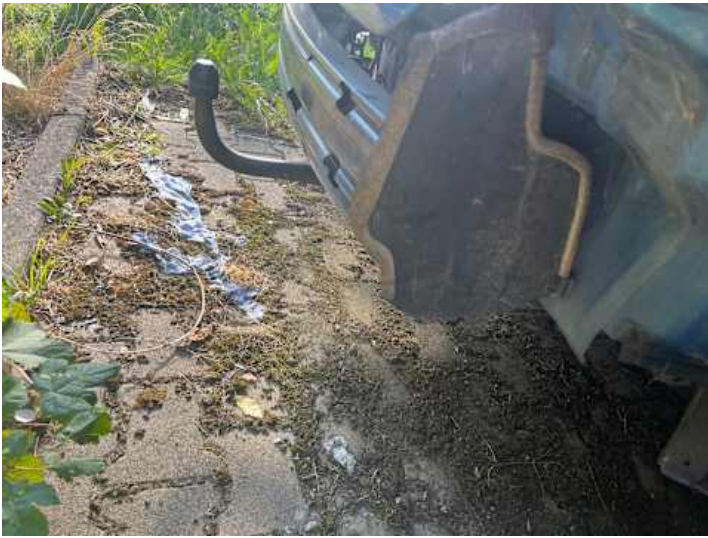
Stoßstange hinten (Anderer Schaden): Nicht vorhanden

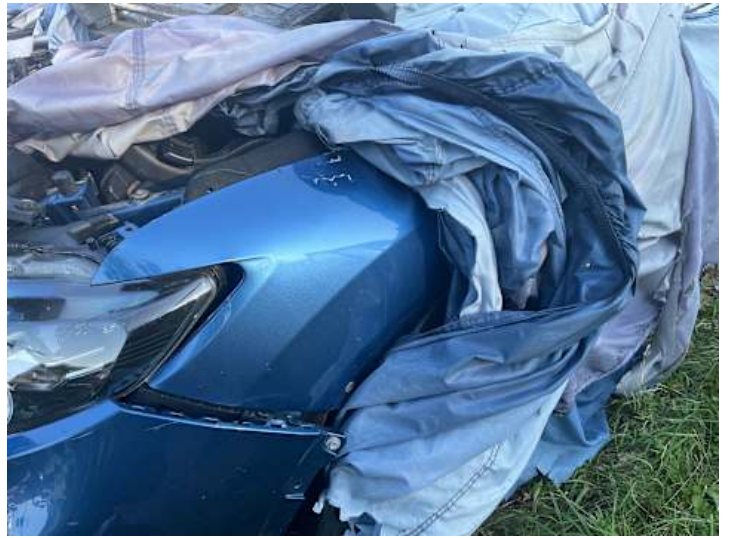
Kotflügel vorne links (Verformung, Lackschaden)

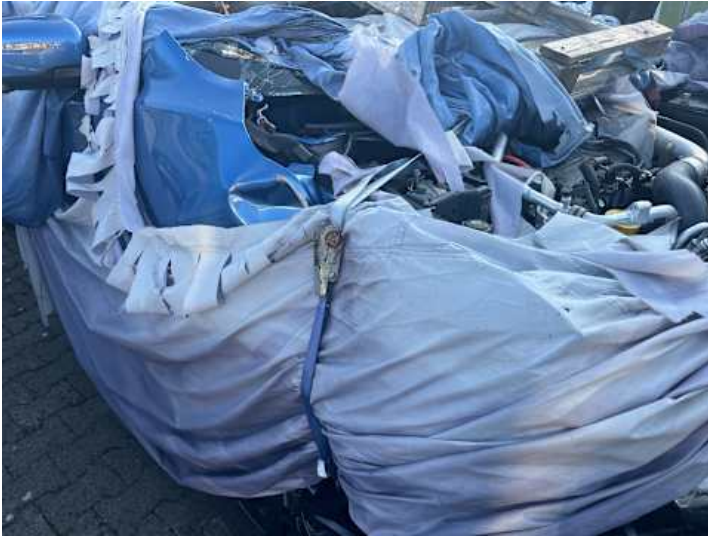
Kotflügel vorne rechts (Verformung, Lackschaden)

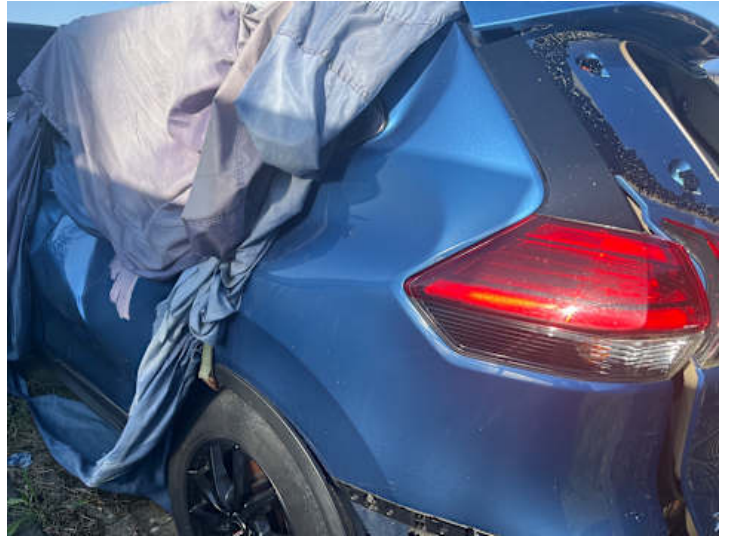
Seitenteil hinten links (Verformung, Lackschaden)

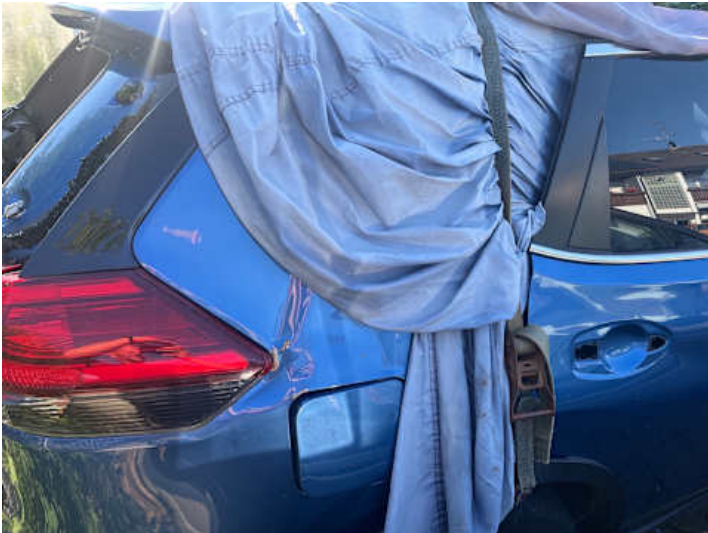
Seitenteil hinten rechts (Verformung, Lackschaden, Riss/Bruch)

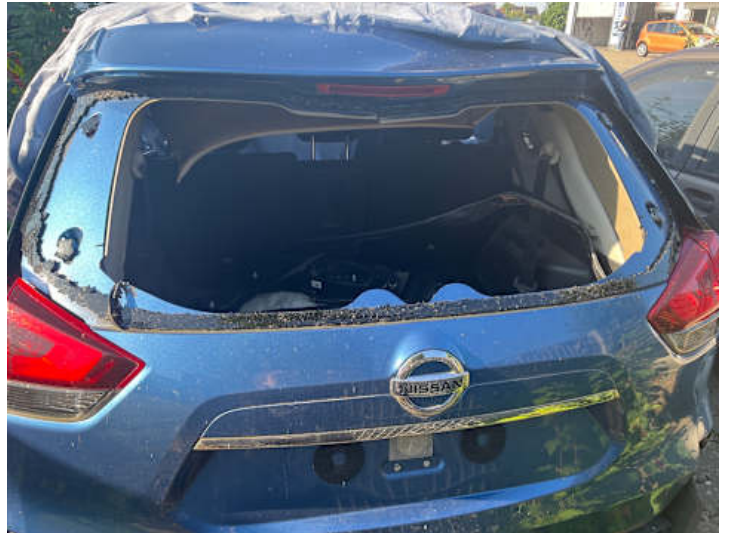
Heckklappe (Verformung, Lackschaden)

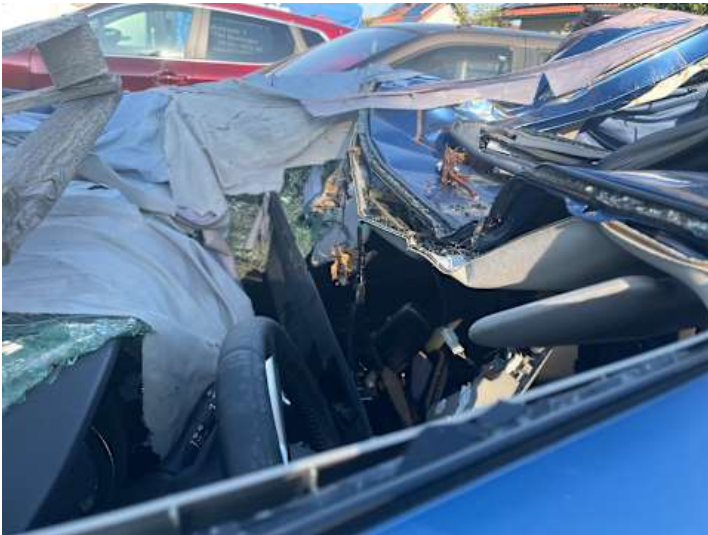
Innenraum (Riss/Bruch, Diverse Schäden, Airbag offen)

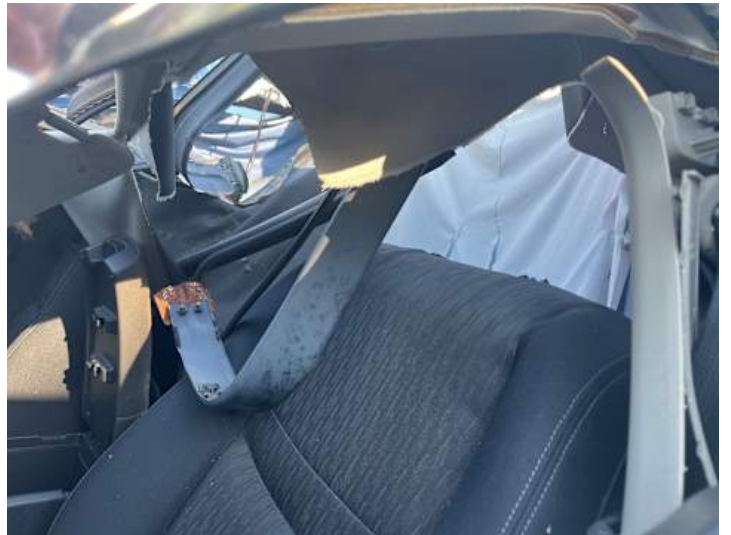
Innenraum (Riss/Bruch, Diverse Schäden, Airbag offen)

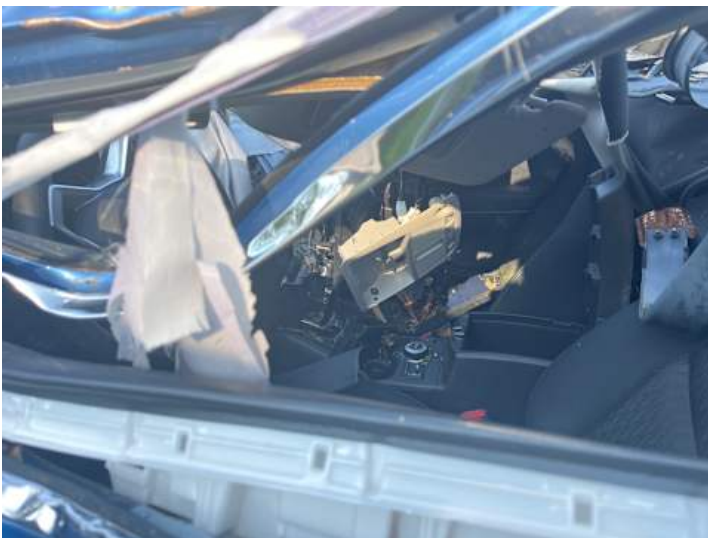
Innenraum (Riss/Bruch, Diverse Schäden, Airbag offen)
