## Fiat Ducato 130 L4H2 RS: 4035 mm

EZ 05/2015 | Kastenwagen | Diesel | Schaltgetriebe | 150.937km

Fahrzeug aufgenommen am: 31.07.2026

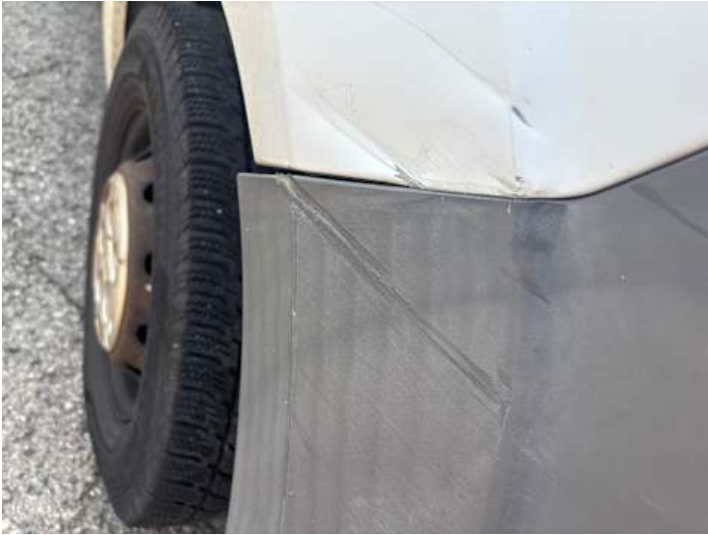
Stoßstange vorne (Kratzer, Spaltmaße ungenau)

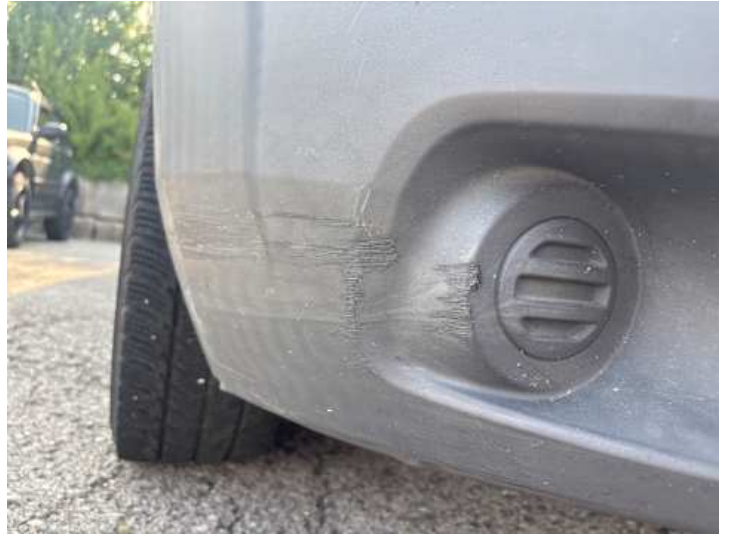
Stoßstange vorne (Kratzer, Spaltmaße ungenau)

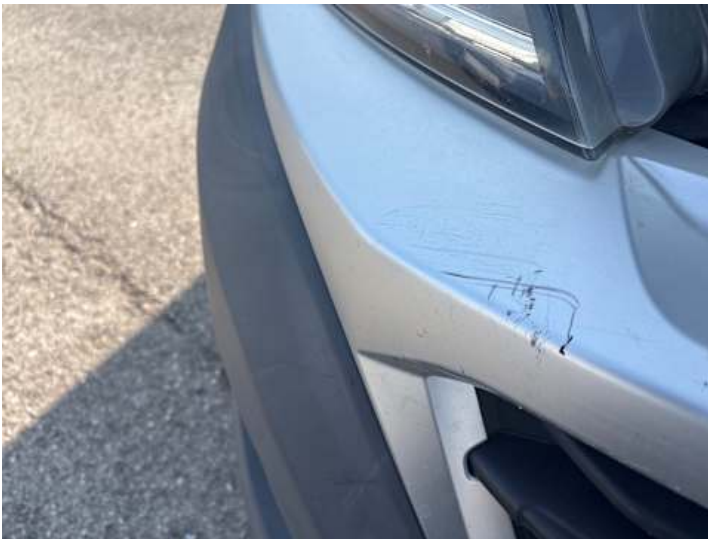
Stoßstange vorne (Kratzer)

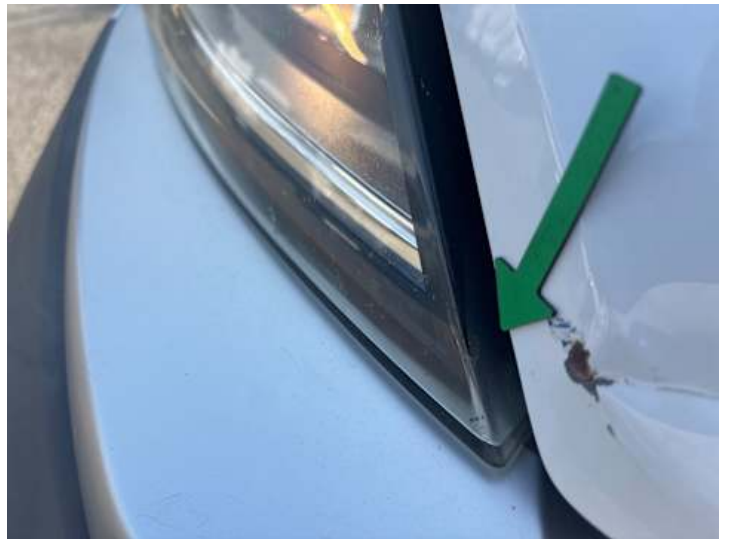
Scheinwerfer (rechts) (Kratzer)

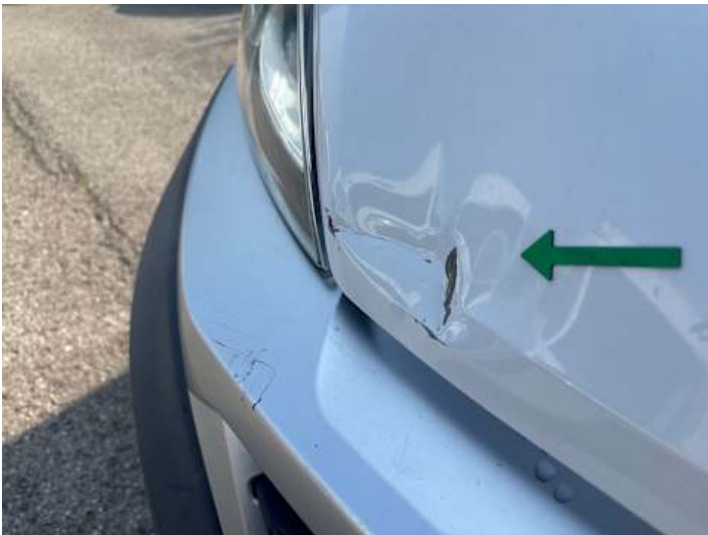
Motorhaube (Verformung)

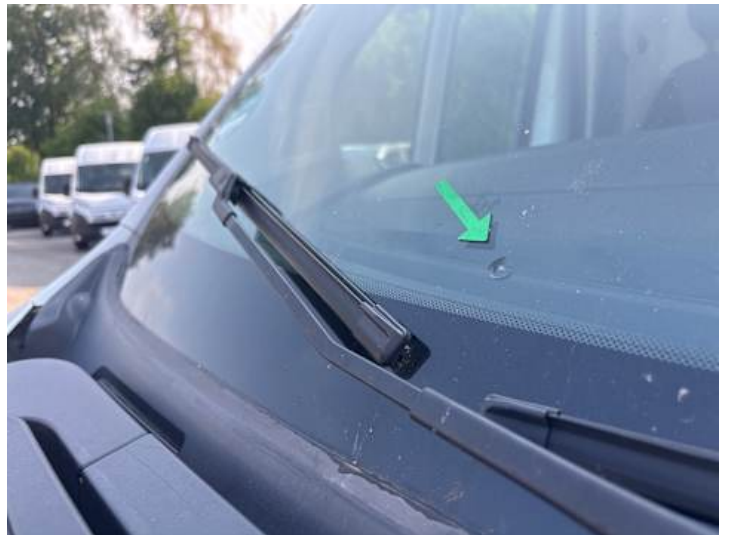
Windschutzscheibe (Steinschlag)

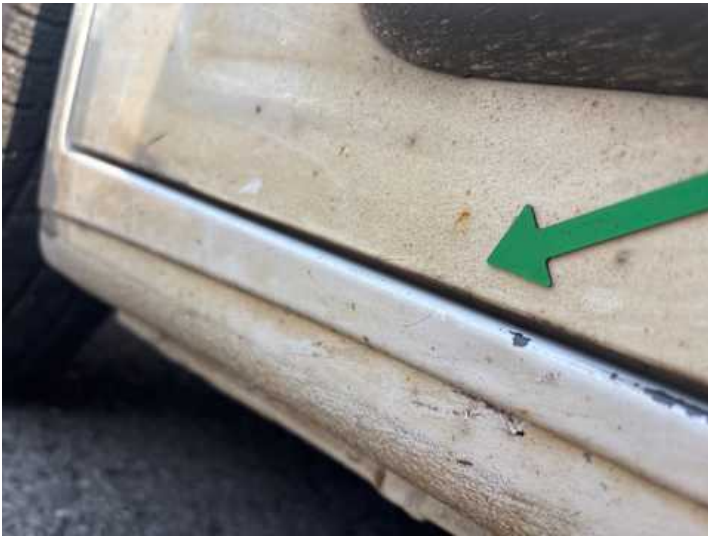
Fahrtür (Rost)

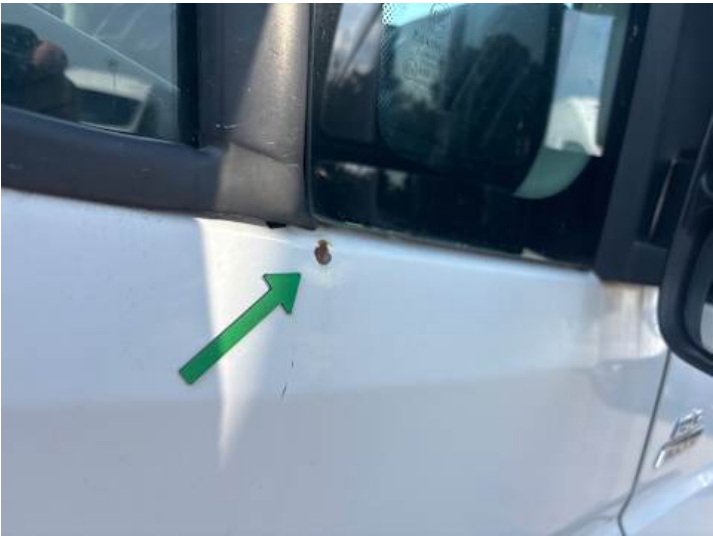
Beifahrtür (Steinschlag, Lackschaden)

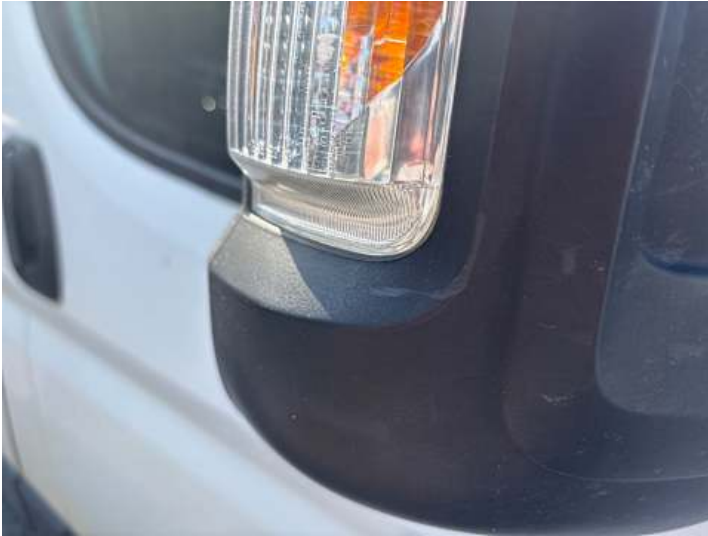
Beifahrtür (Kratzer)

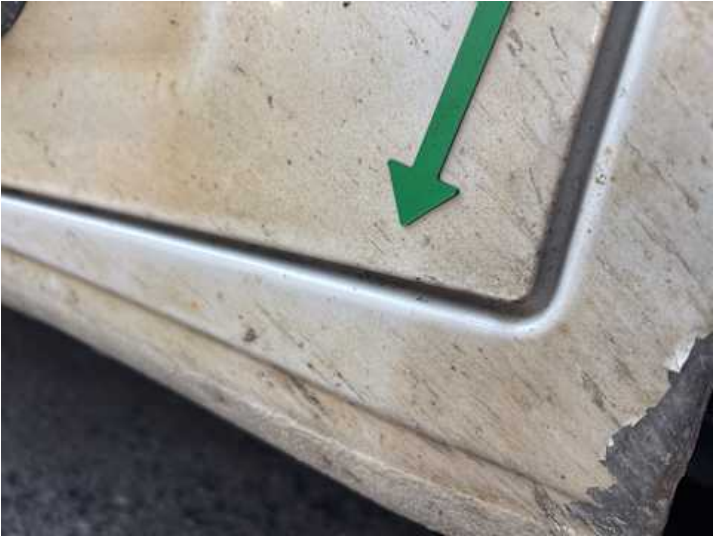
Beifahrtür (Rost)

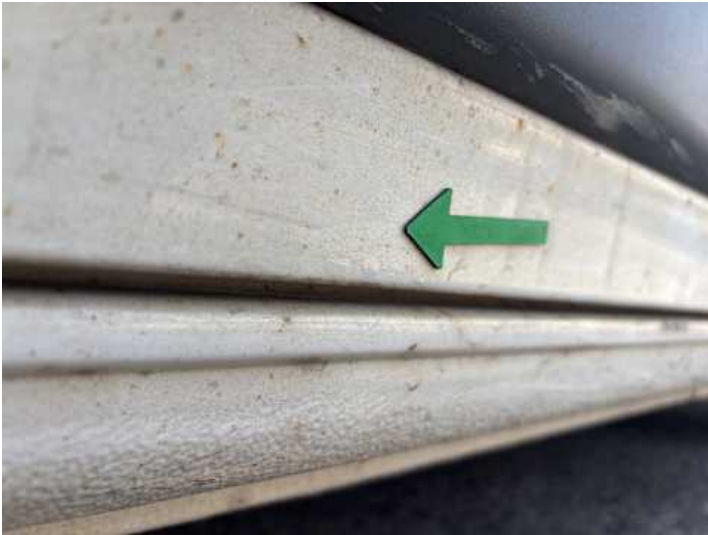
Türe hinten rechts (Rost)

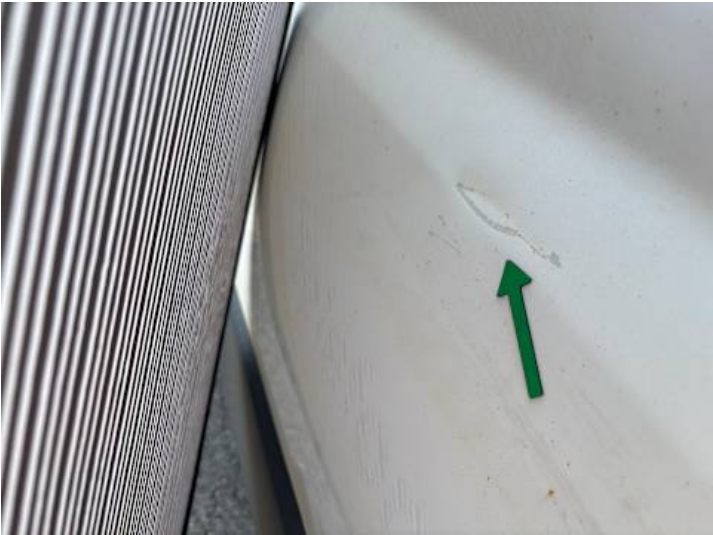
Türe hinten rechts (Kratzer, Verformung)

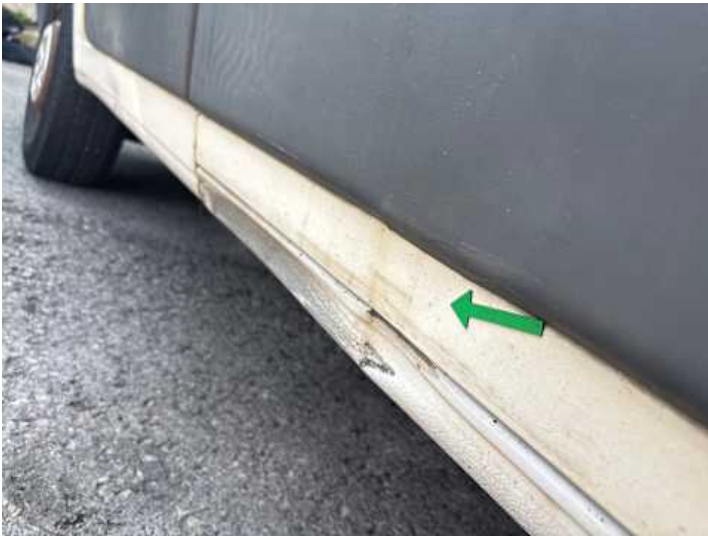
Türe hinten rechts (Verformung)

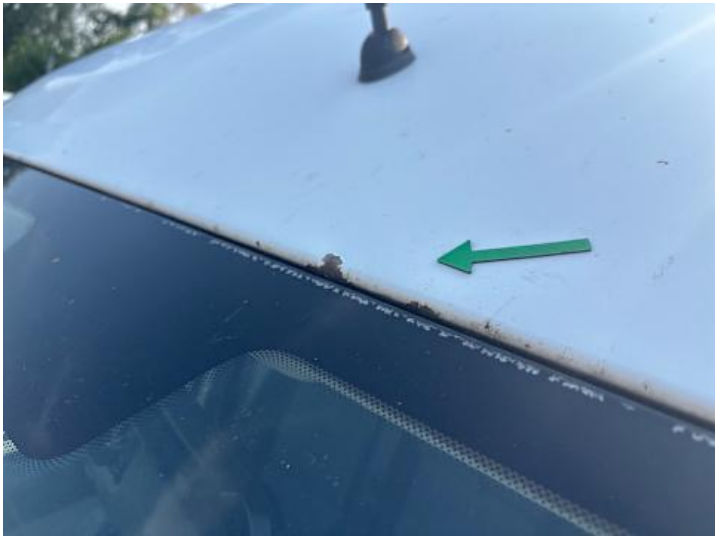
Dach (Steinschlag)

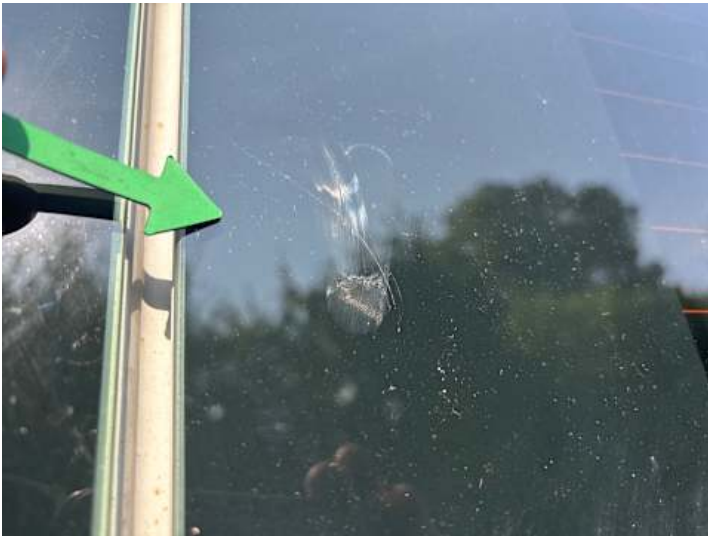
Rückscheibe (Kratzer)

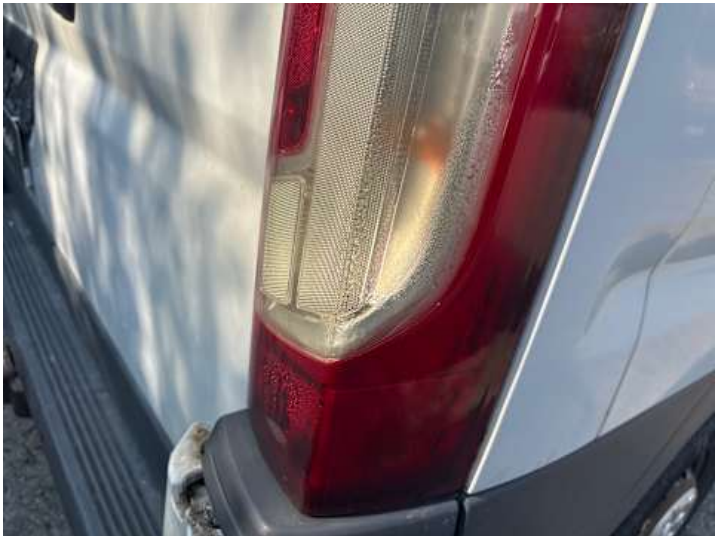
Rücklicht (rechts) (Undicht)

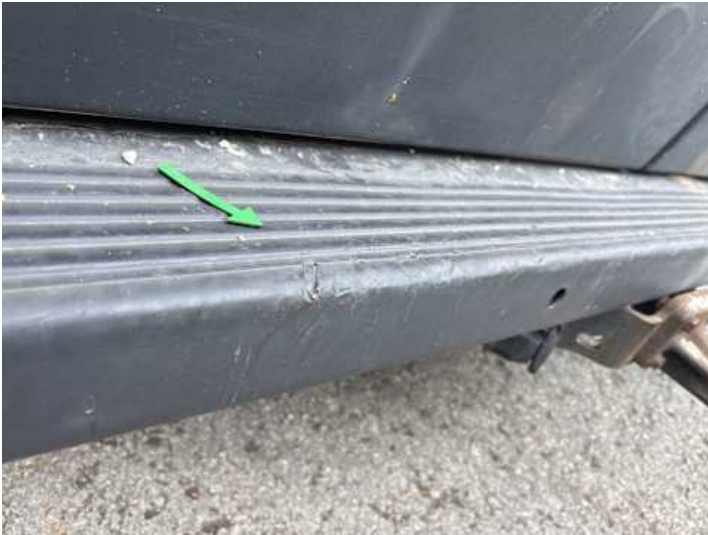
Stoßstange hinten (Kratzer)

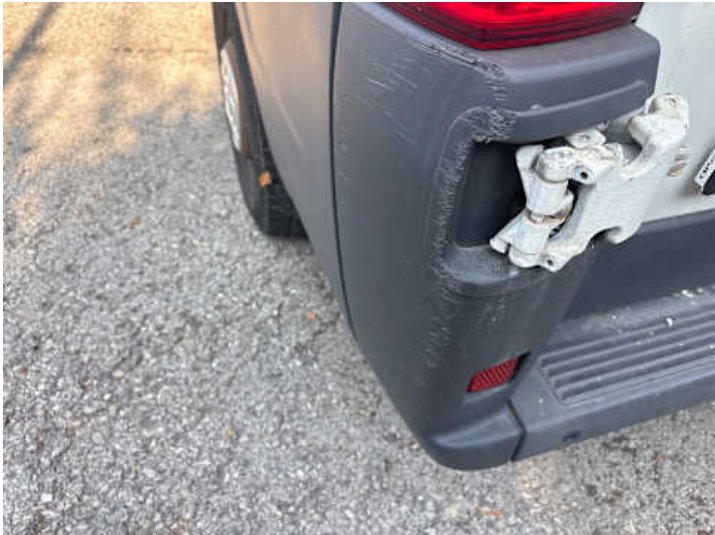
Stoßstange hinten (Kratzer)

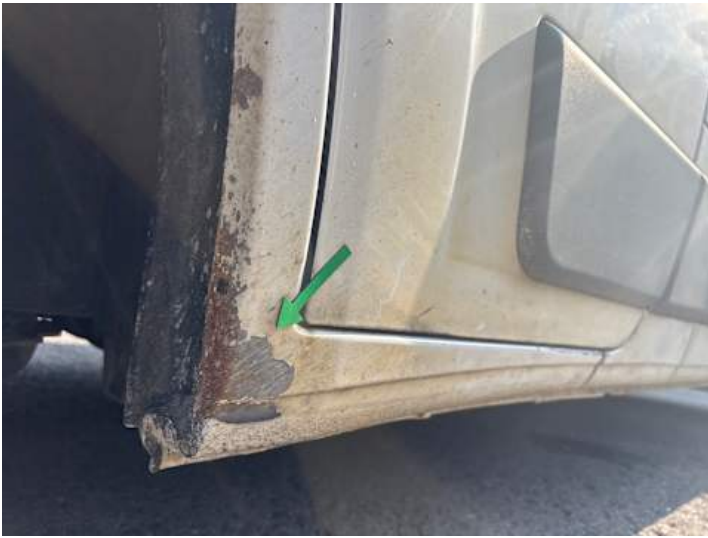
Schweller links (Lackschaden)

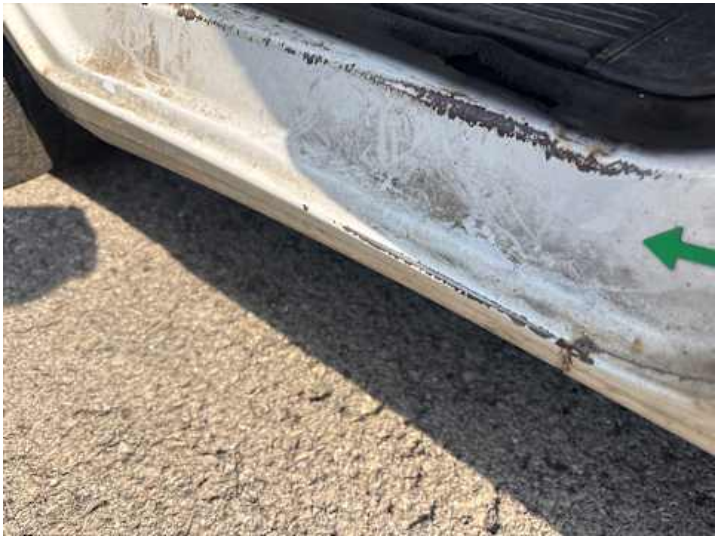
Schweller links (Kratzer)

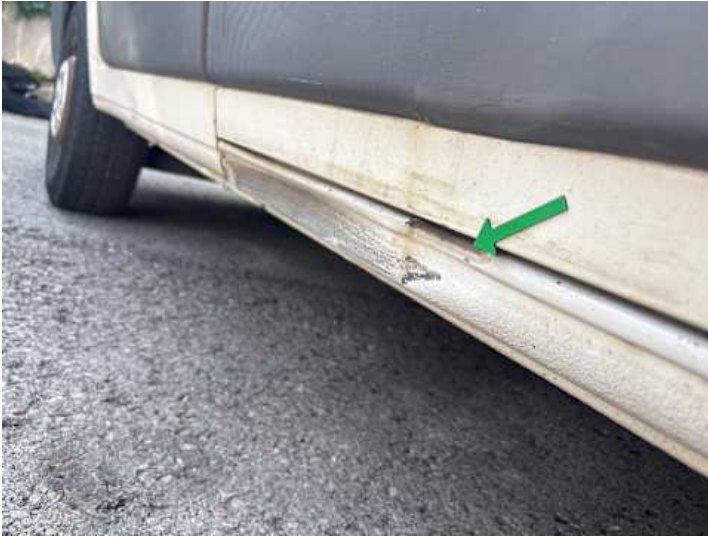
Schweller rechts (Verformung, Kratzer)

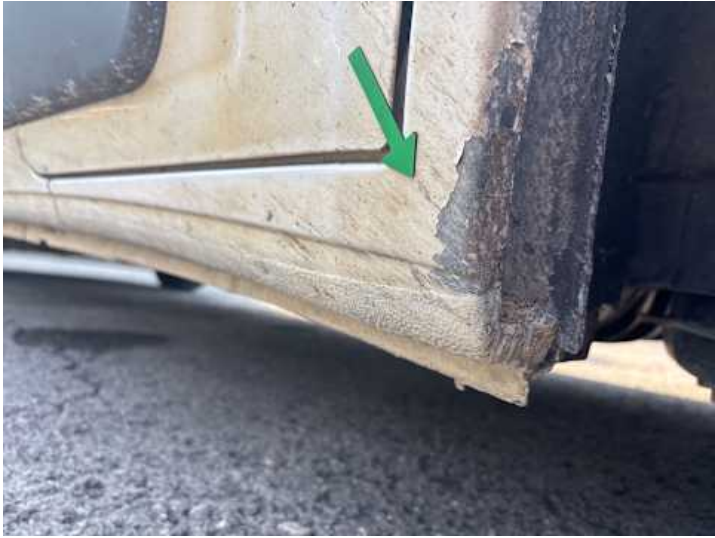
Schweller rechts (Lackschaden)

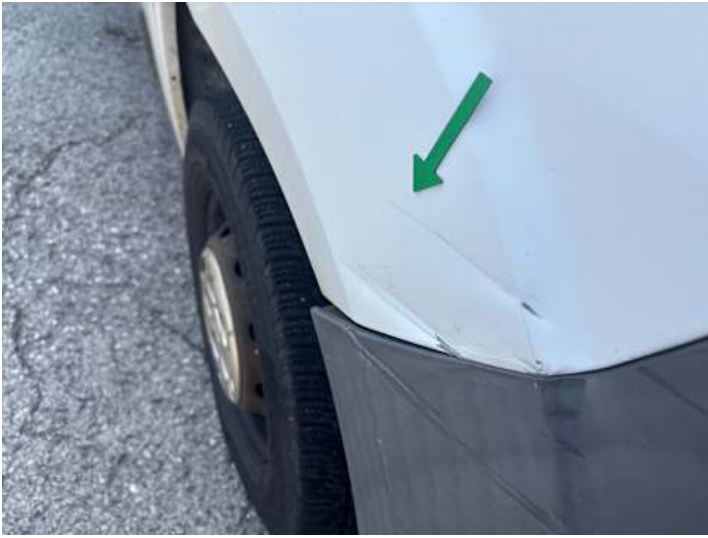
| Fahrzeugteil | Lackschichtdicke (in µm) | Fahrzeugteil | Lackschichtdicke (in µm) |
|---|---|---|---|
| Kotflügel vorne links | 90 | Kotflügel vorne rechts | 100 |

Kotflügel vorne rechts (Kratzer, Verformung)

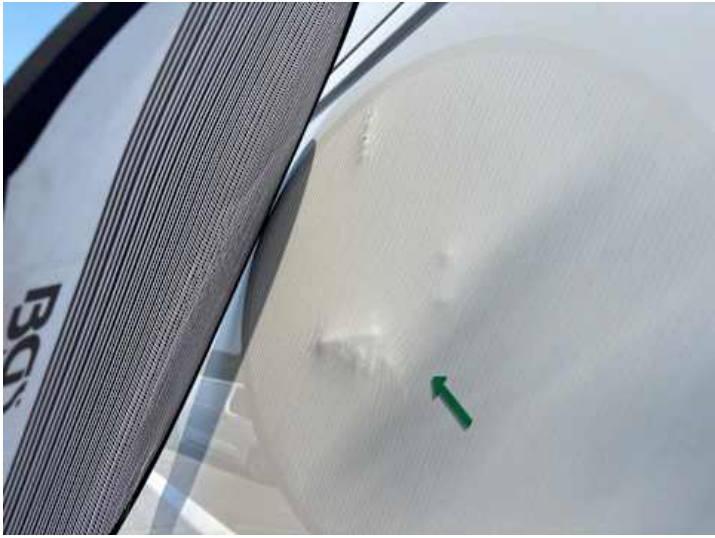
Seitenteil hinten links (Verformung)

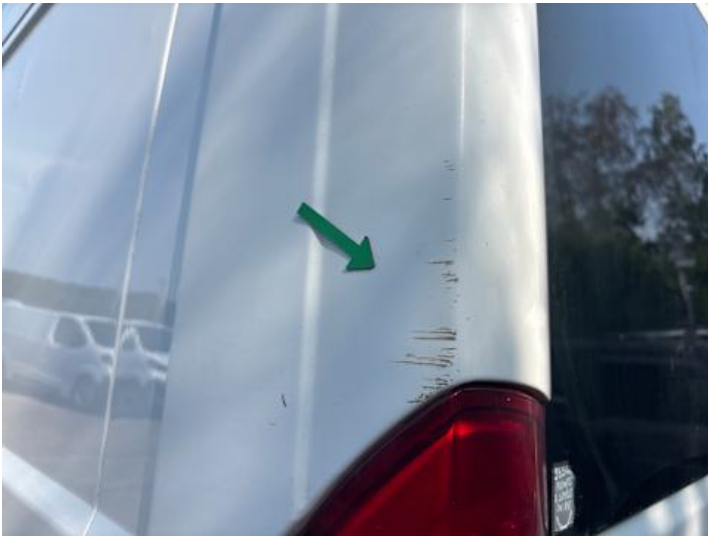
Seitenteil hinten links (Kratzer)

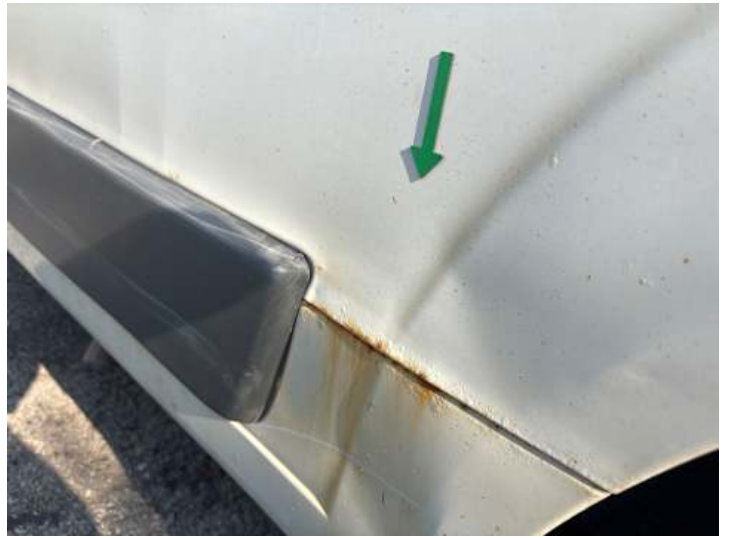
Seitenteil hinten links (Rost)

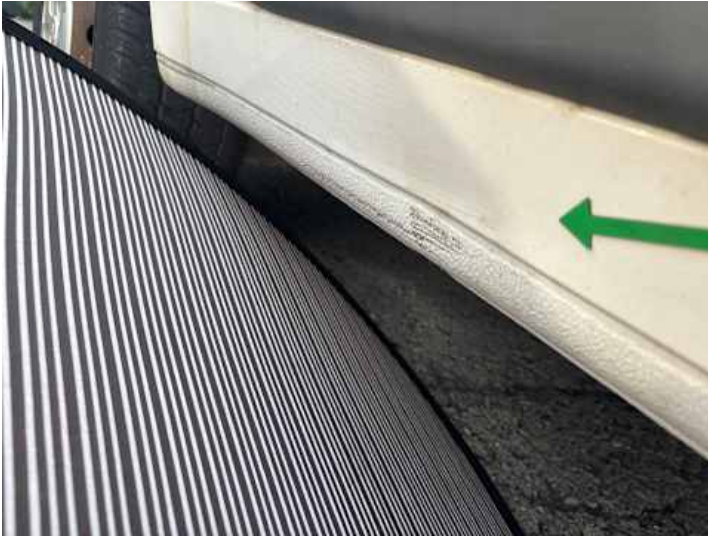
Seitenteil hinten rechts (Verformung)

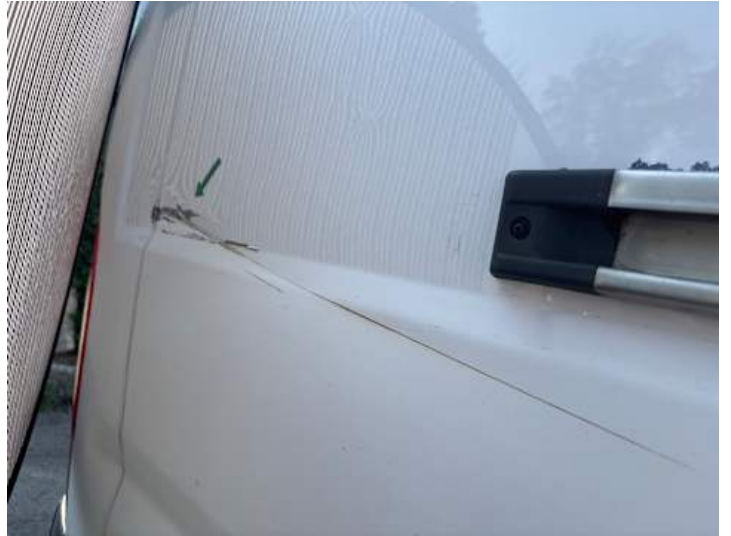
Seitenteil hinten rechts (Kratzer, Verformung, Rost)

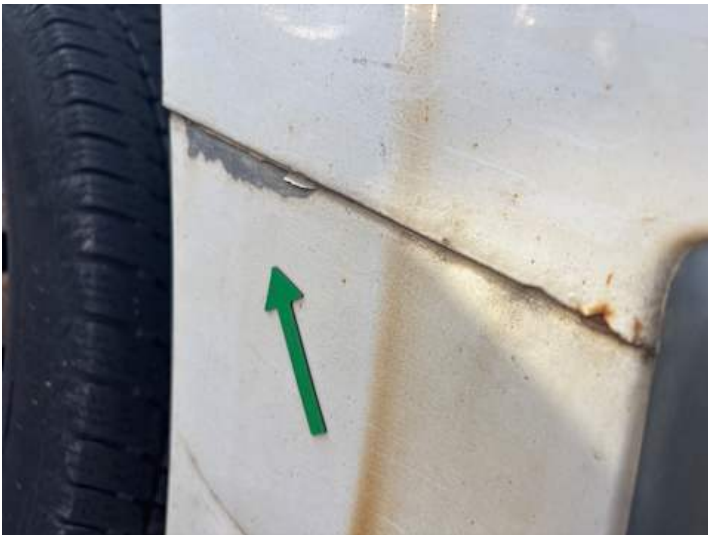
Seitenteil hinten rechts (Lackschaden, Rost)

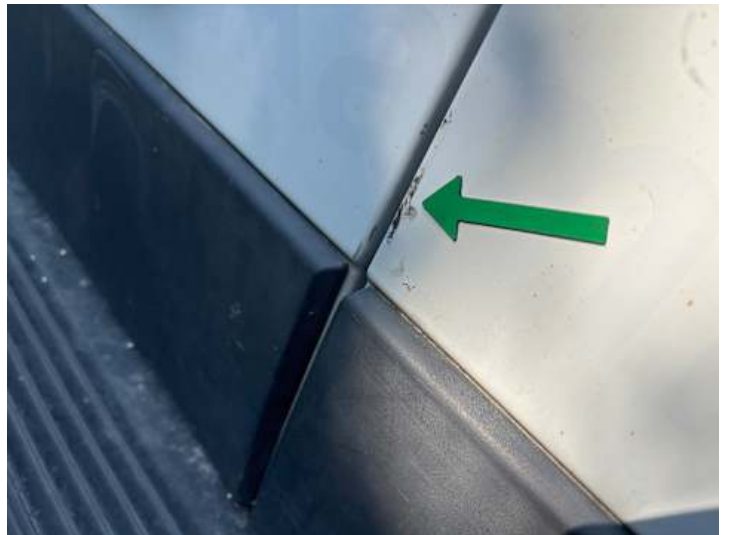
Heckklappe (Kratzer)

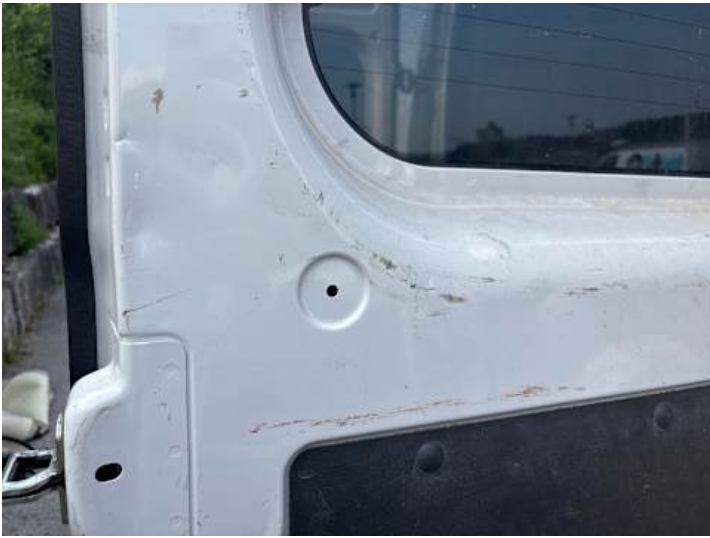
Heckklappe (Kratzer)

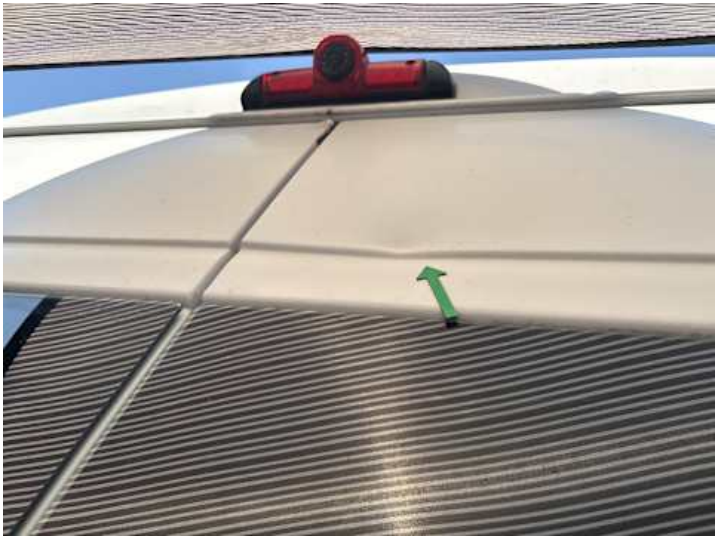
Heckklappe (Verformung)

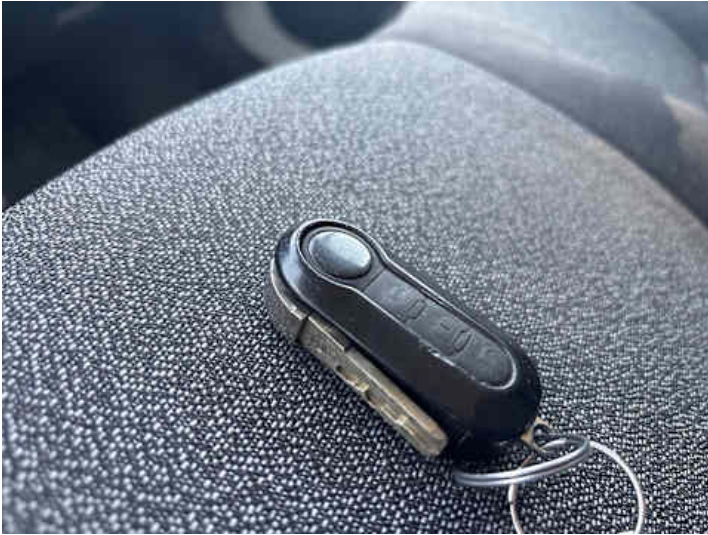
Innenraum (Diverse Schäden)

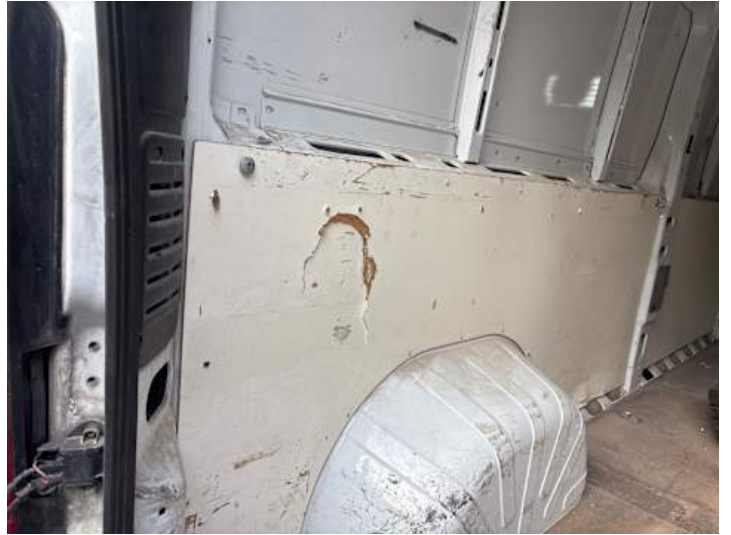
Innenraum (Riss/Bruch)

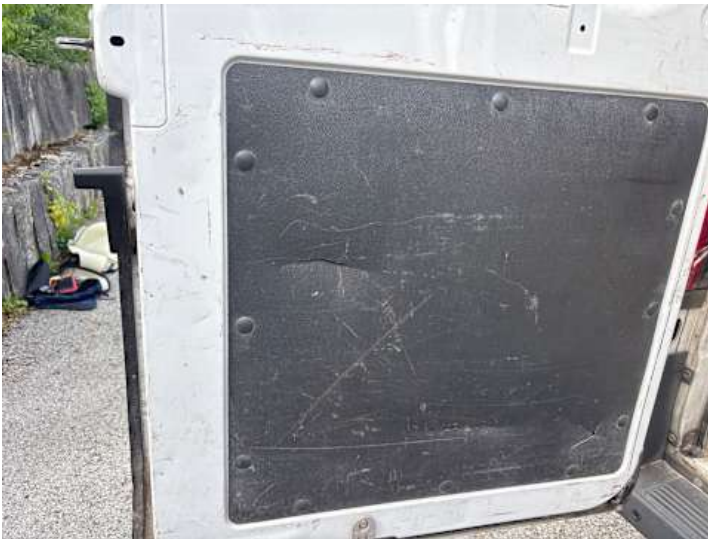
Innenraum (Riss/Bruch)

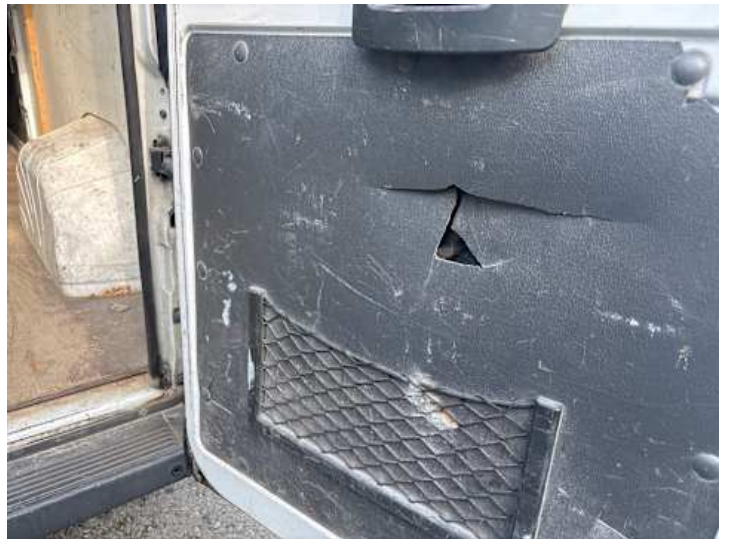
Innenraum (Riss/Bruch)
