## Dacia Lodgy Stepway Charisma

EZ 10/2019 | Van | Benzin | Schaltgetriebe | 99.243km  
Besteuerung: Differenzbesteuert (§24 UStG)  
Fahrzeugstandort: 62\*\*\*  
Fahrzeug aufgenommen am: 06.08.2026

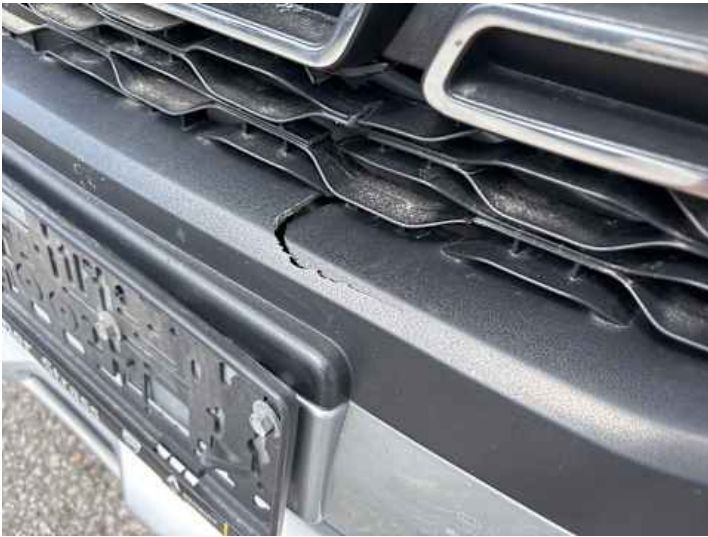
Stoßstange vorne (Verformung, Kratzer, Riss/Bruch)

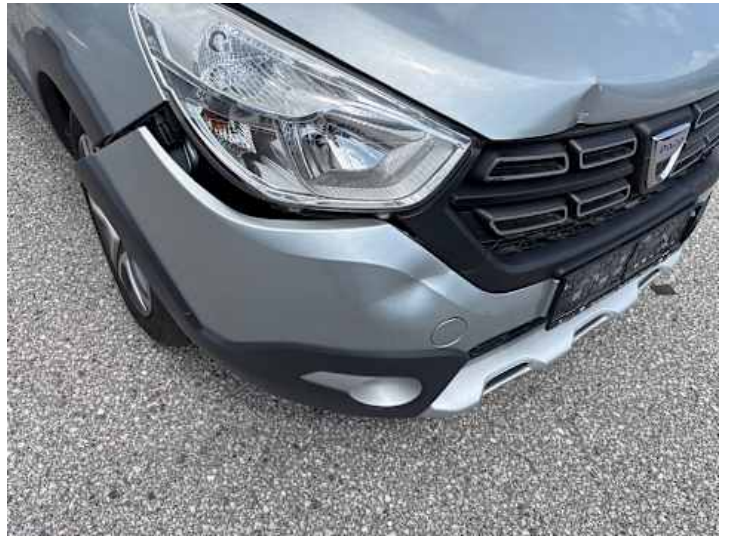
Stoßstange vorne (Verformung, Kratzer, Riss/Bruch)

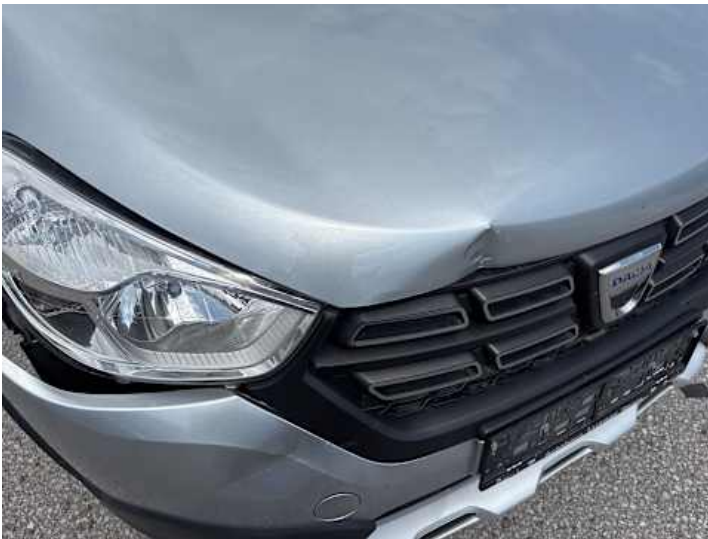
Motorhaube (Verformung, Lackschaden)

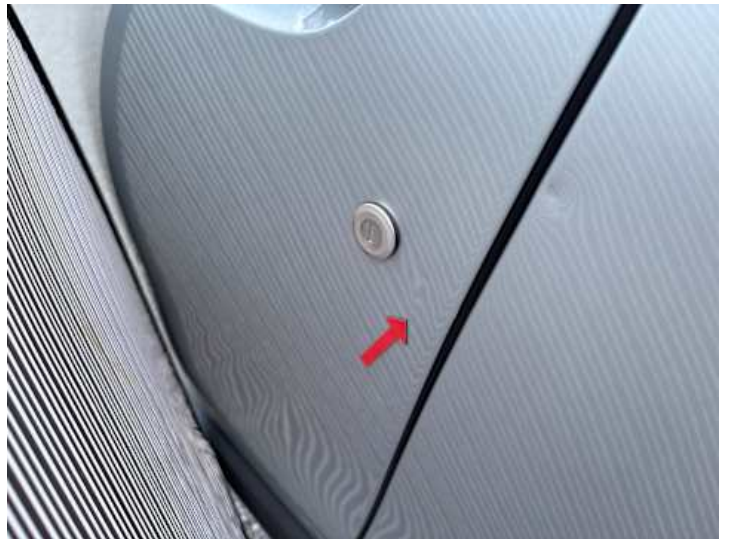
Fahrtür (Delle)

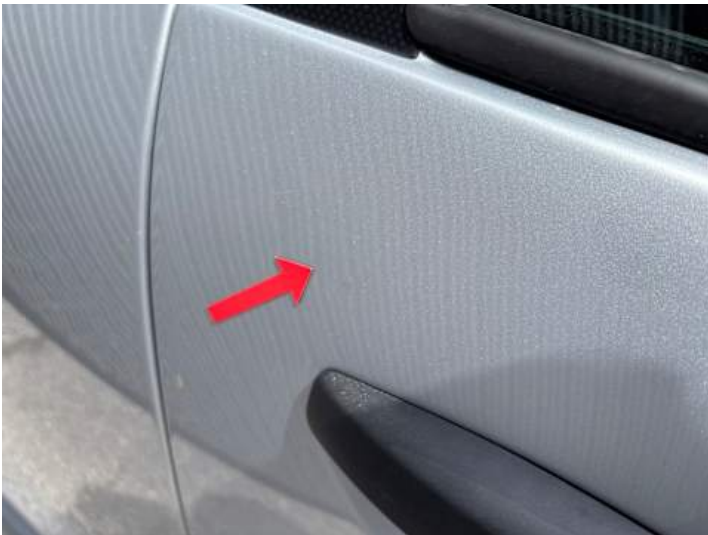
Beifahrtür (Delle)

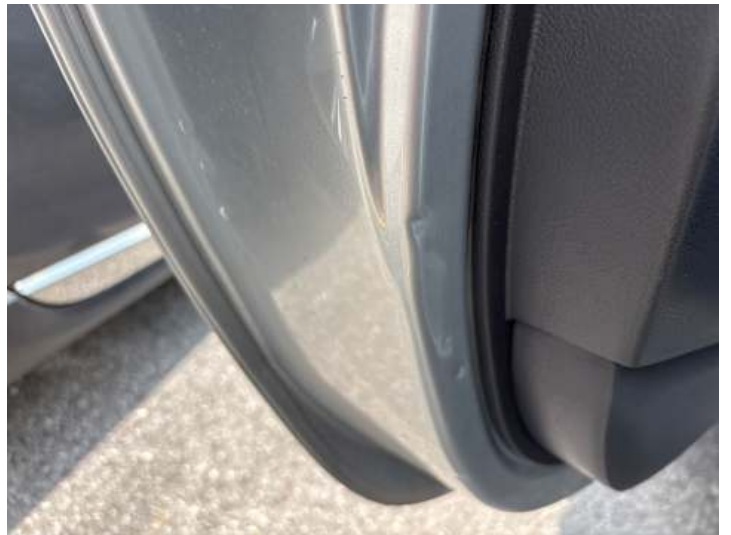
Türe hinten links (Delle)

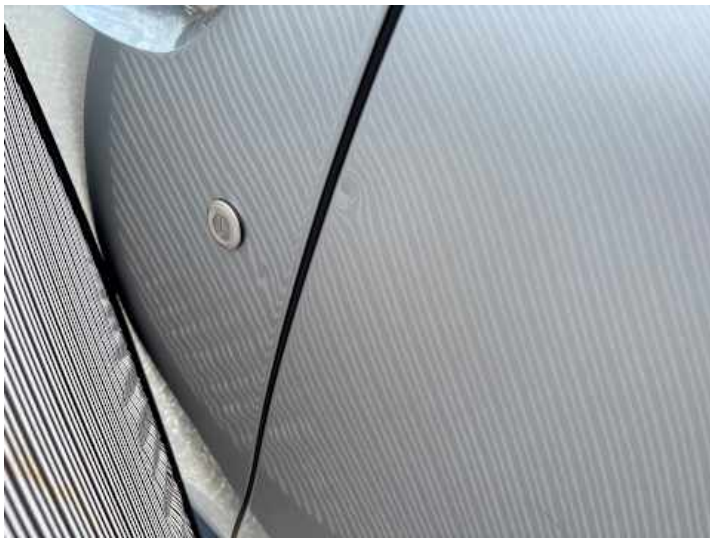
Türe hinten links (Delle)

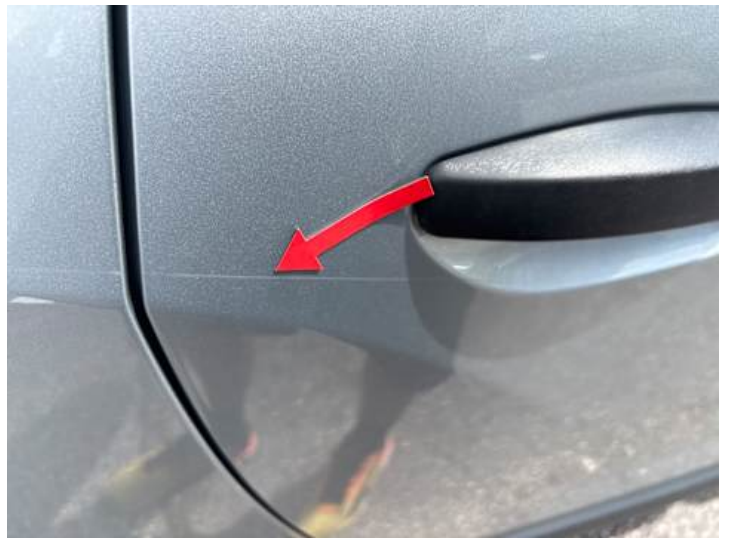
Türe hinten rechts (Kratzer)

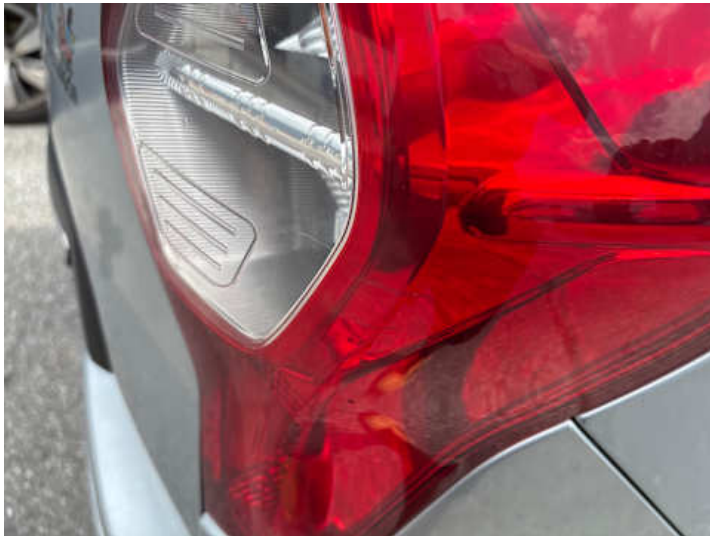
Rücklicht (rechts) (Kratzer)

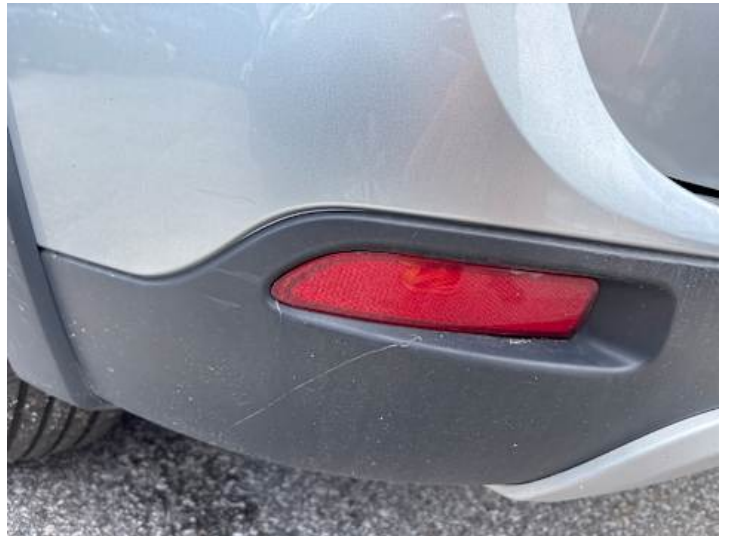
Stoßstange hinten (Kratzer)

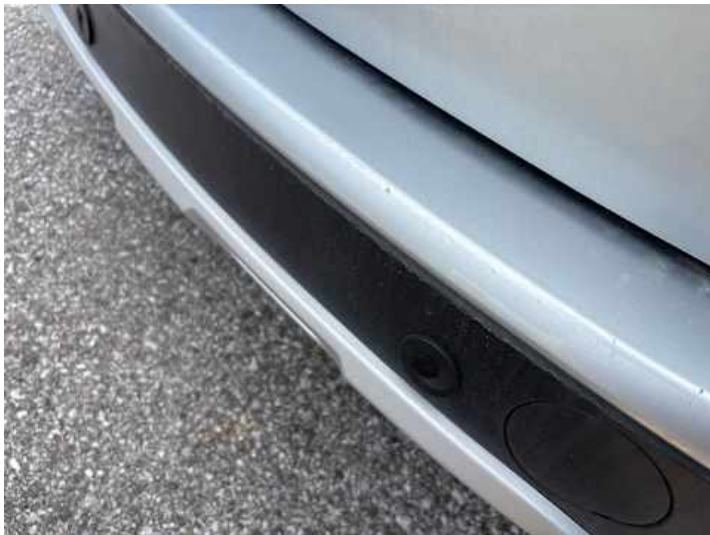
Stoßstange hinten (Kratzer)

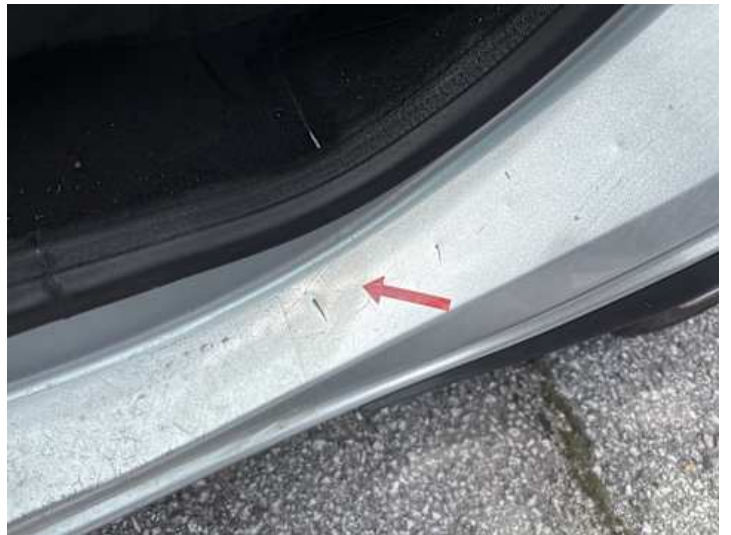
Schweller links (Delle, Lackschaden)

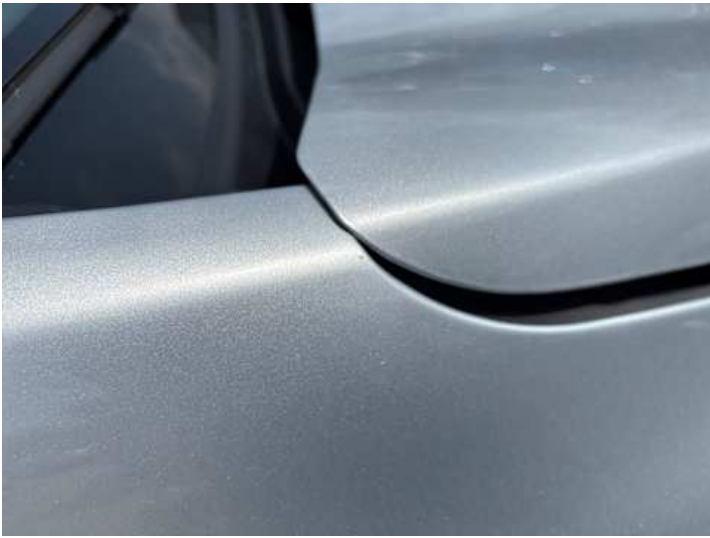
Kotflügel vorne rechts (Kratzer)

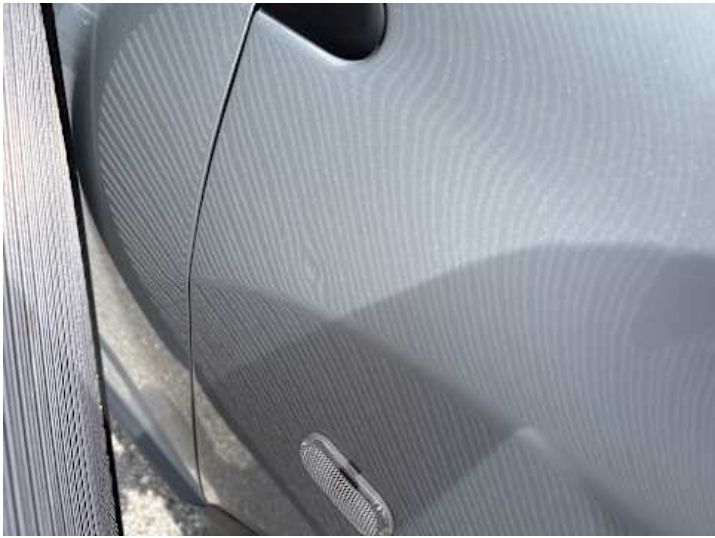
Kotflügel vorne rechts (Delle)

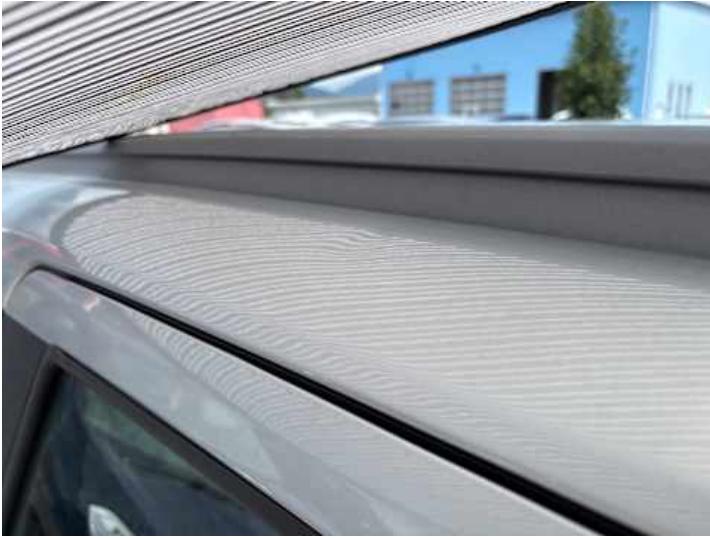
Seitenteil hinten rechts (Delle)

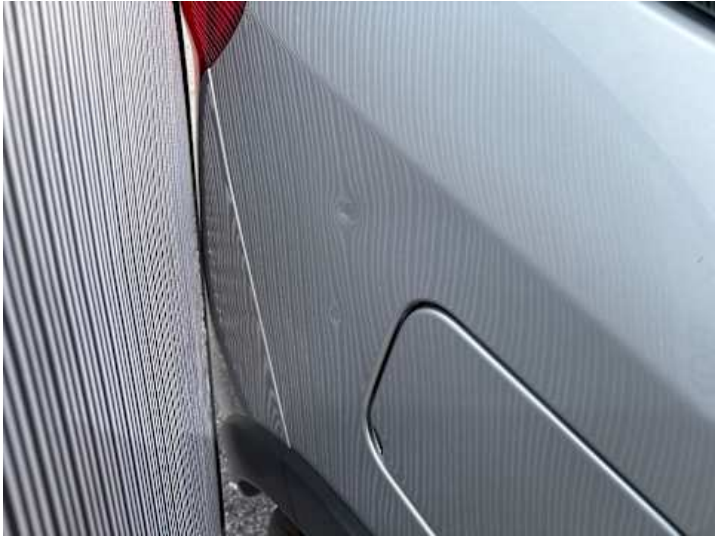
Seitenteil hinten rechts (Delle)

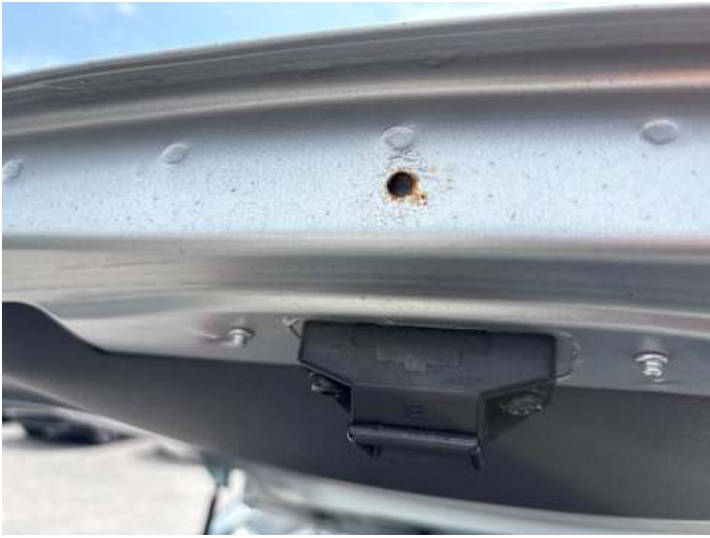
Heckklappe (Rost)

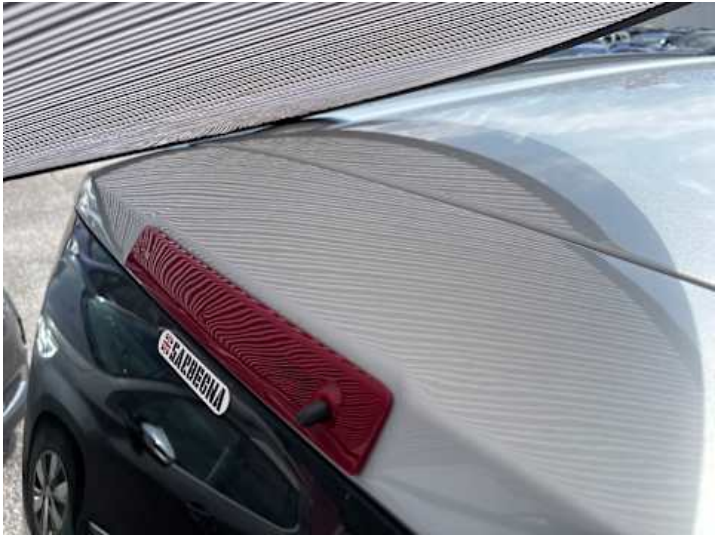
Heckklappe (Delle)

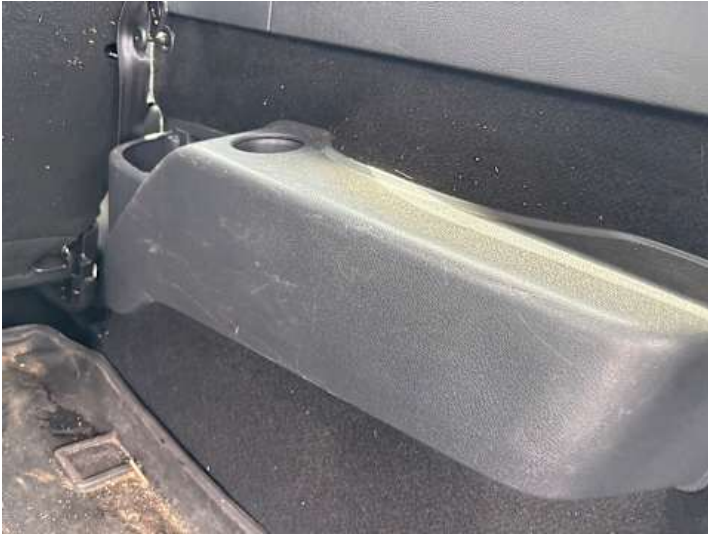
Innenraum (Kratzer)

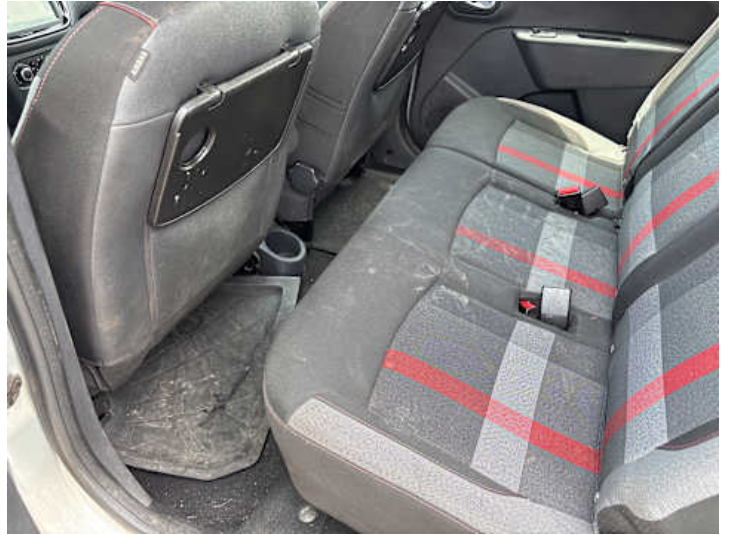
Innenraum (Verschmutzung)

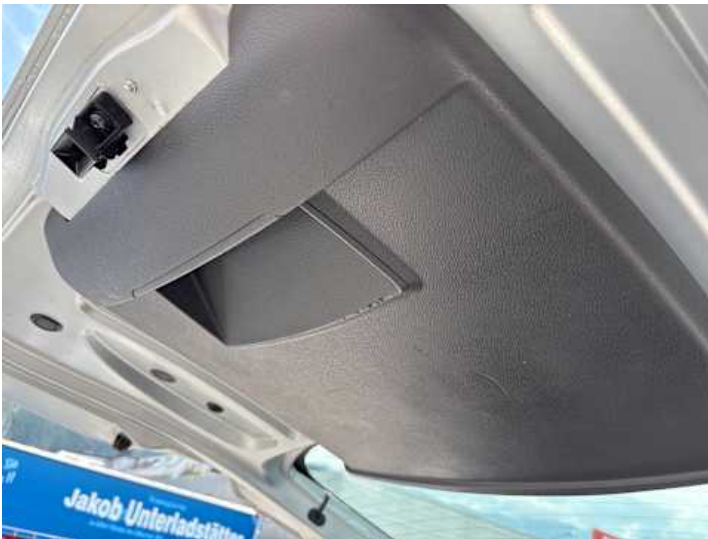
Innenraum (Kratzer)

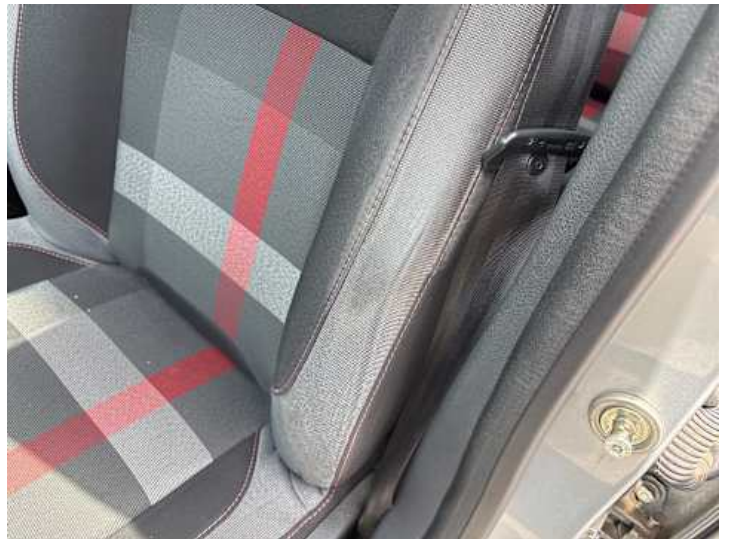
Innenraum (Verschleiß)

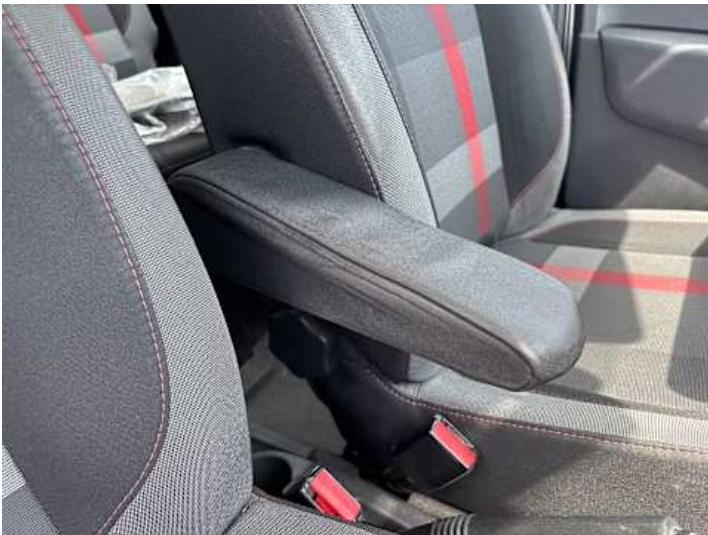
Innenraum (Verschleiß)

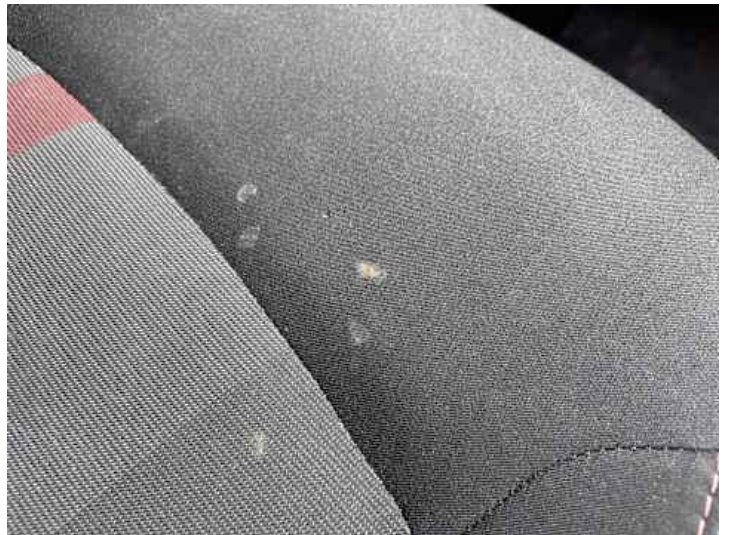
Innenraum (Brandloch)
