## Mercedes-Benz E 300 e Exclusive Premium Plus

EZ 01/2024 | Kombi | Benzin-Hybrid · PHEV (Plug-in-Hybrid) |  
Automatikgetriebe | 16.756km  
Besteuerung: Regelbesteuert (Deutschland)  
Fahrzeugstandort: 04\*\*\*  
Fahrzeug aufgenommen am: 16.07.2026

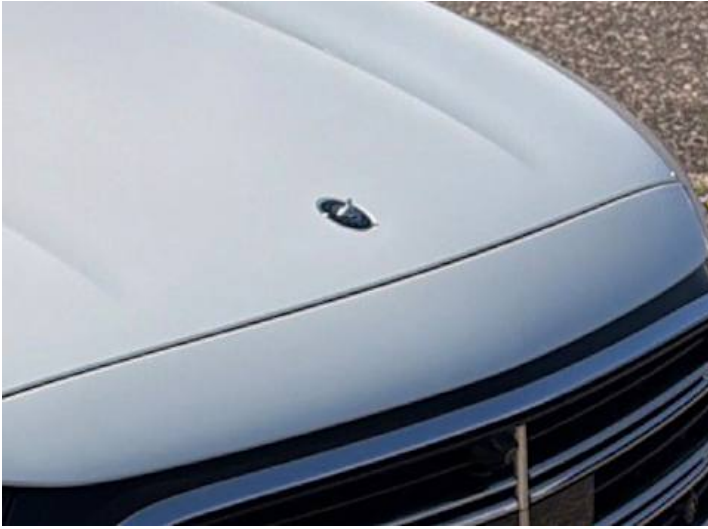
Motorhaube (Anderer Schaden): Mercedes Elblem abgebrochen

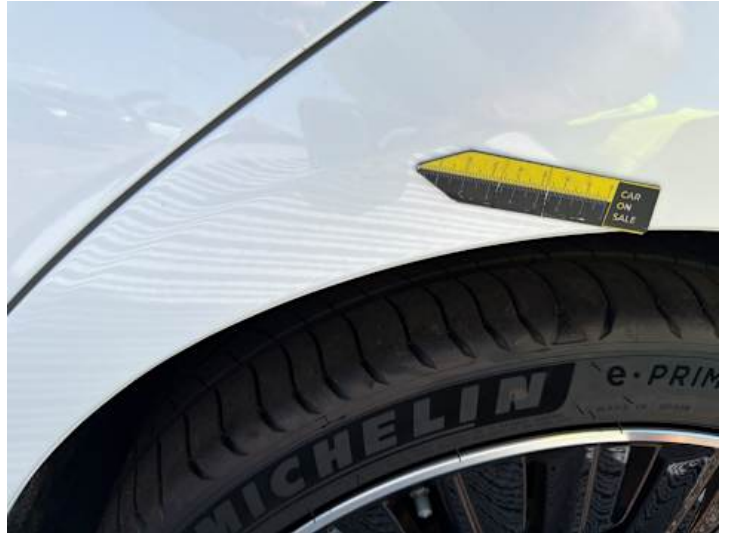
Seitenteil hinten links (Delle)
