## Opel Astra Active Start/Stop

EZ 05/2017 | Kombi | Benzin | Schaltgetriebe | 84.370km  
Besteuerung: Differenzbesteuert (§25a UStG)  
Fahrzeugstandort: 26\*\*\*  
Fahrzeug aufgenommen am: 23.07.2026

# Hinweise zum Zustandsbericht

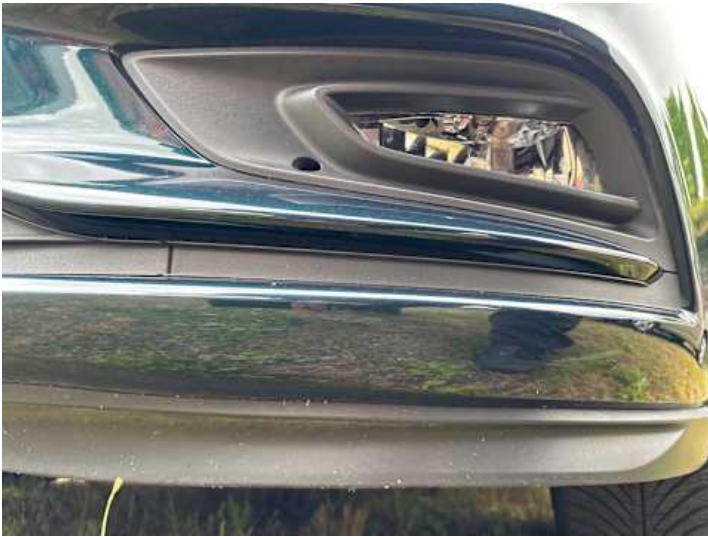
Stoßstange vorne (Kratzer, Lackschaden)

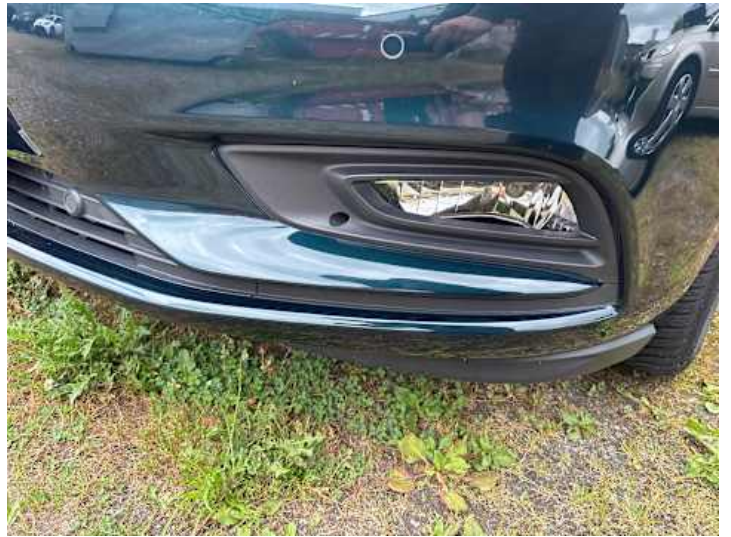
Stoßstange vorne (Kratzer, Lackschaden)

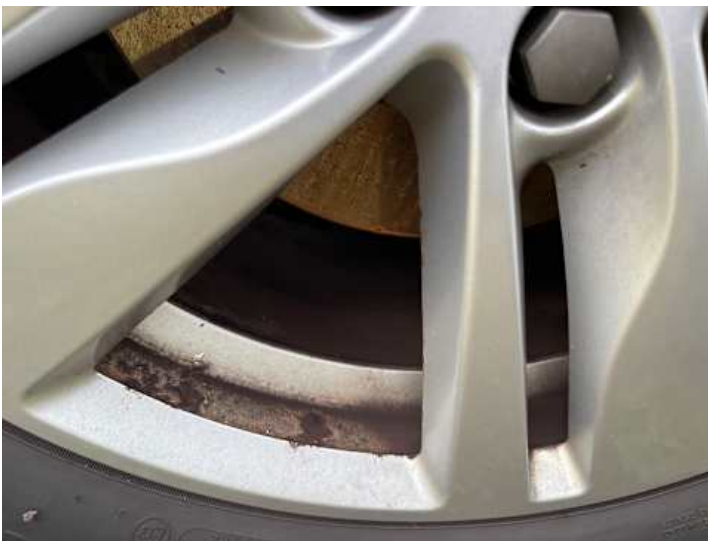
Rad (Rost)

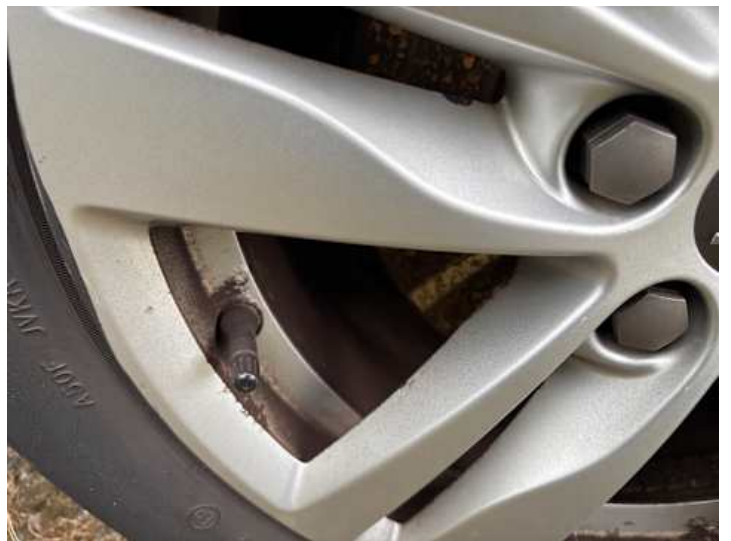
Rad (Rost)

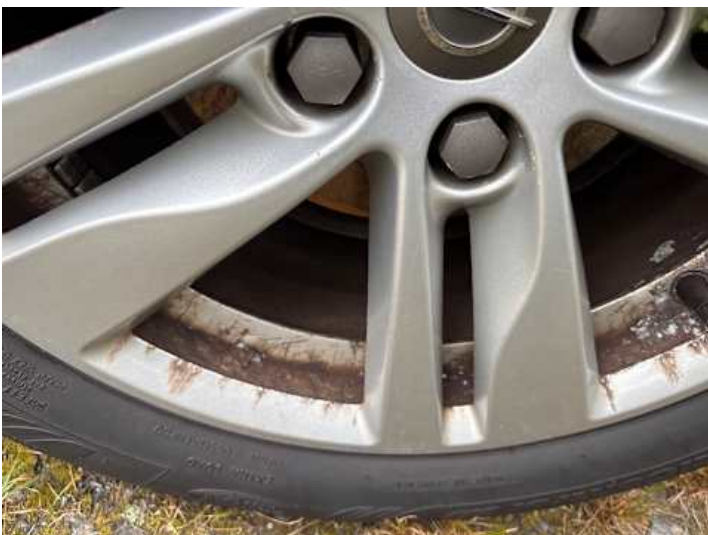
Rad (Rost)

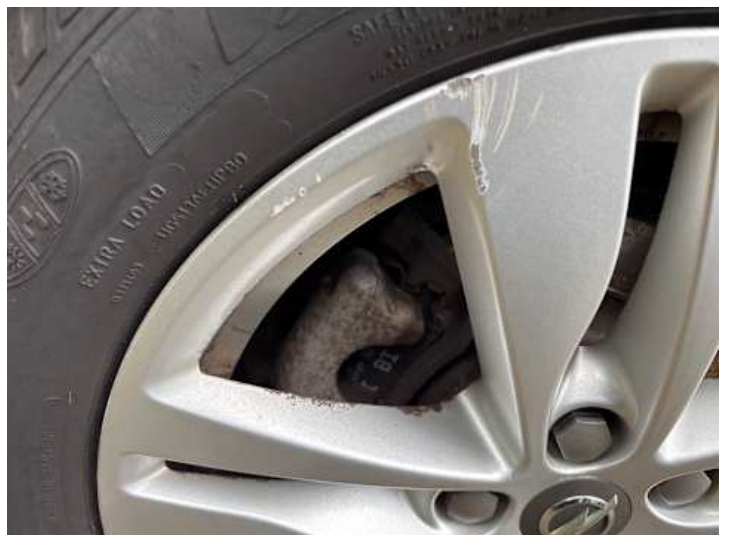
Rad (Rost, Kratzer, Kerben)

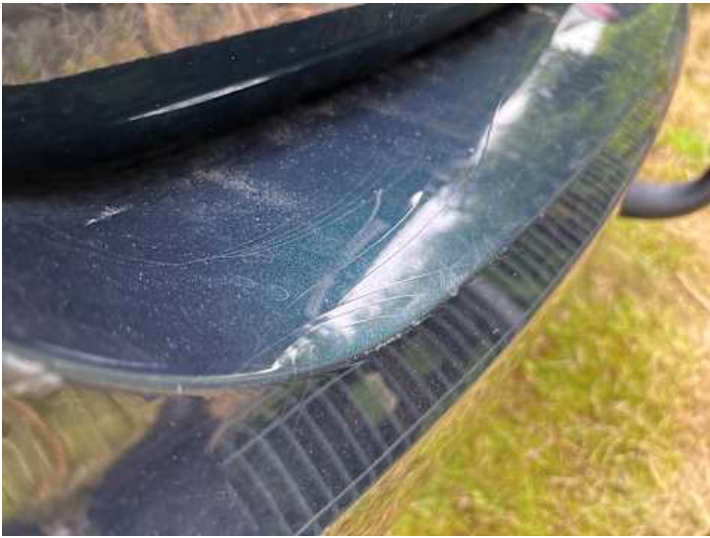
Stoßstange hinten (Riss/Bruch, Verformung, Lackschaden)

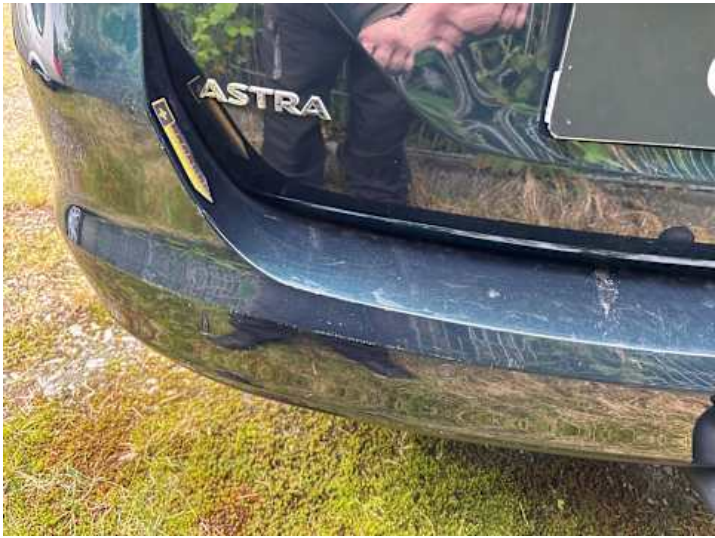
Stoßstange hinten (Riss/Bruch, Verformung, Lackschaden)

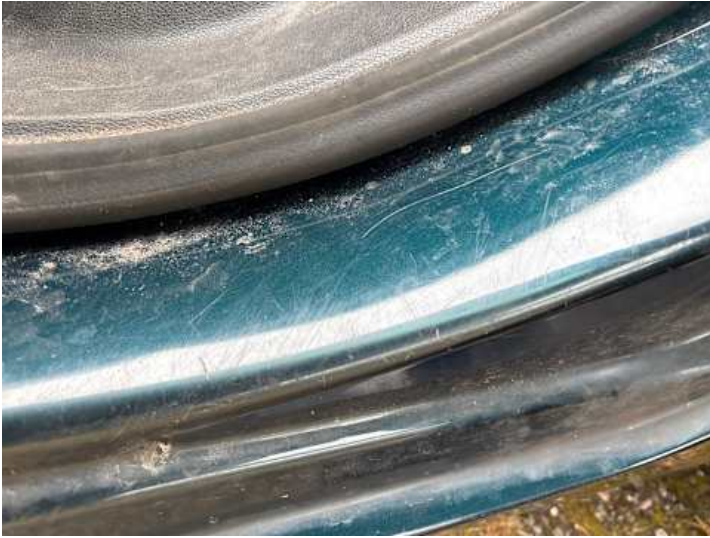
Schweller links (Kratzer, Lackschaden)

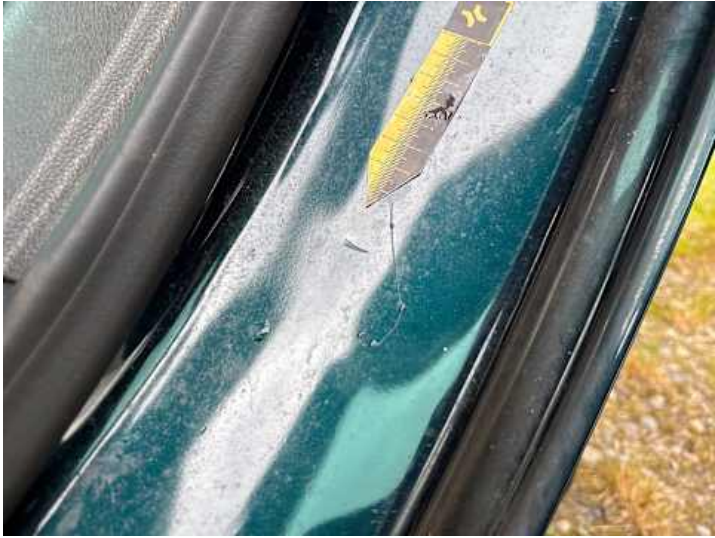
Schweller links (Kratzer, Lackschaden)

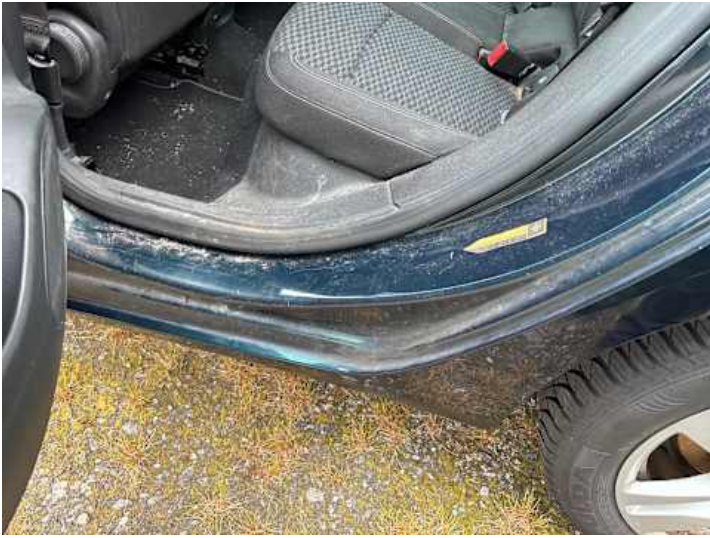
Schweller links (Kratzer, Lackschaden)

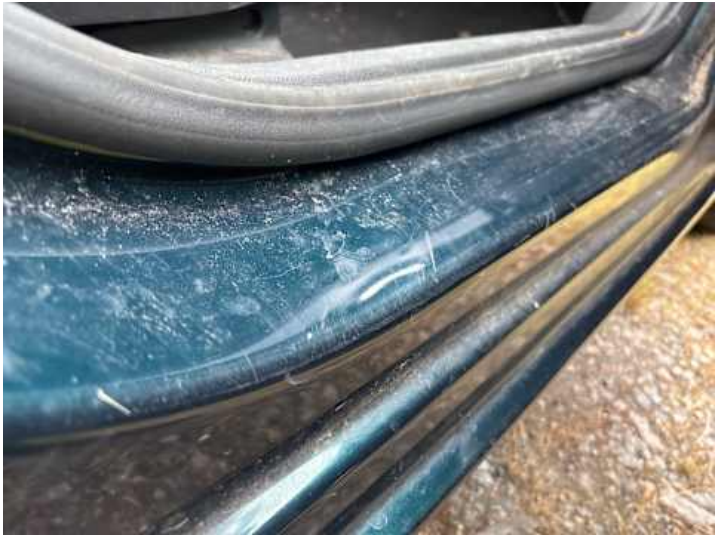
Schweller rechts (Kratzer)

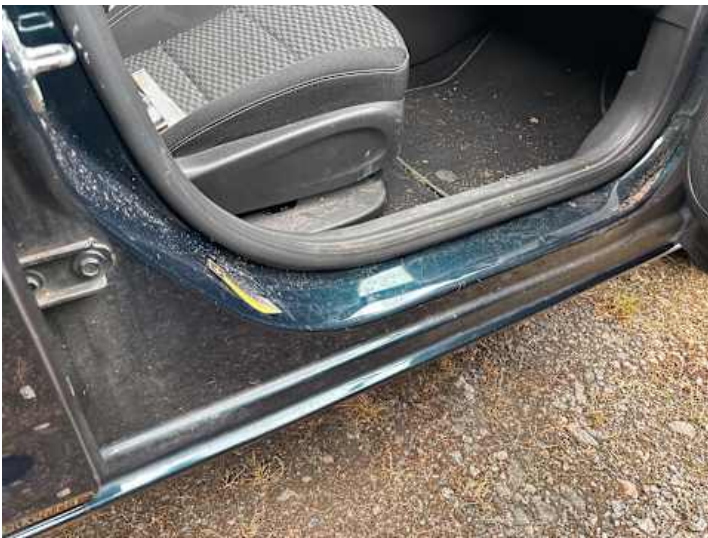
Schweller rechts (Kratzer)

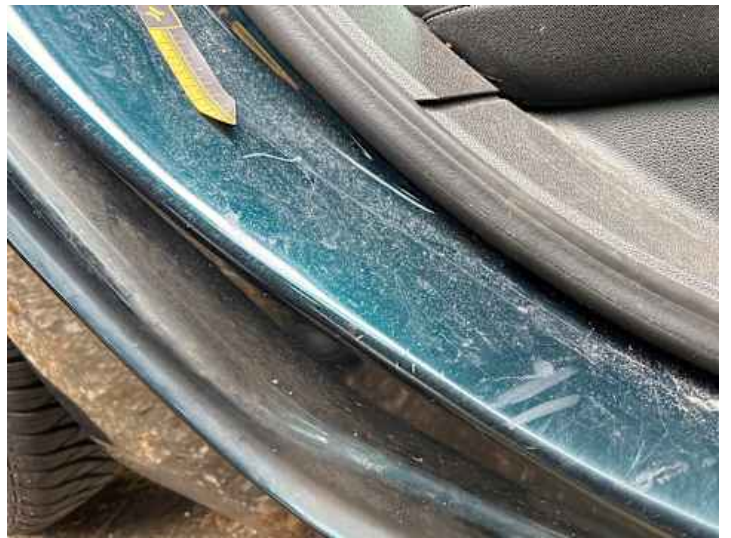
Schweller rechts (Kratzer, Delle)

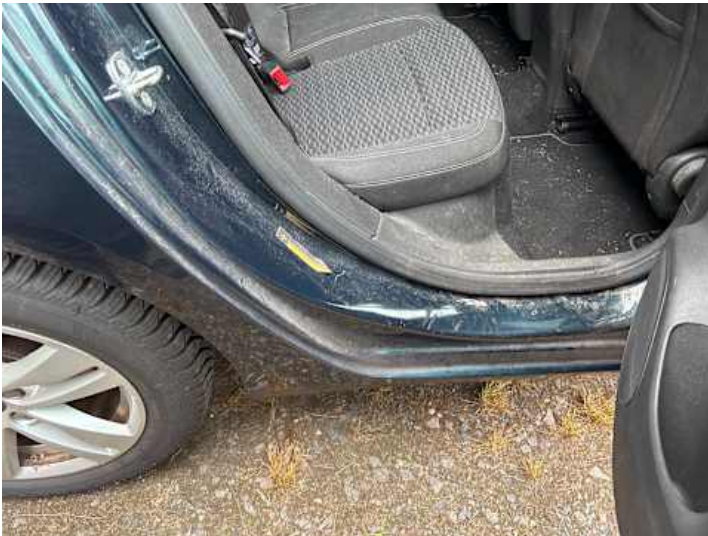
Schweller rechts (Kratzer, Delle)

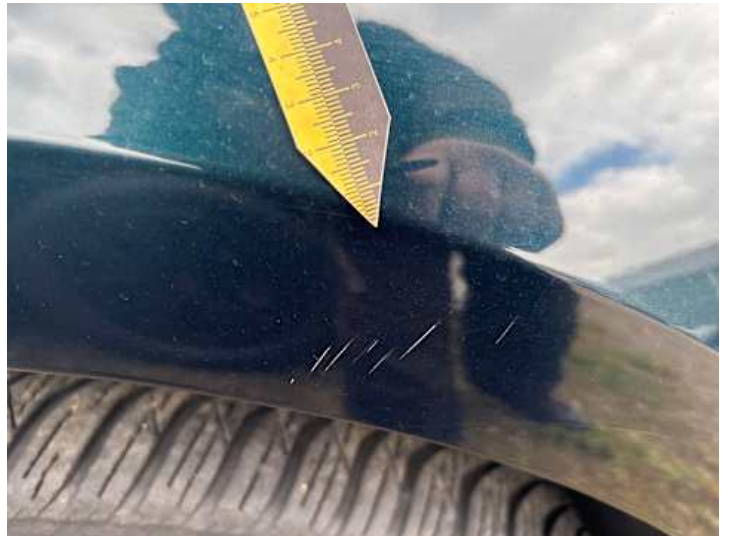
Kotflügel vorne rechts (Kratzer)

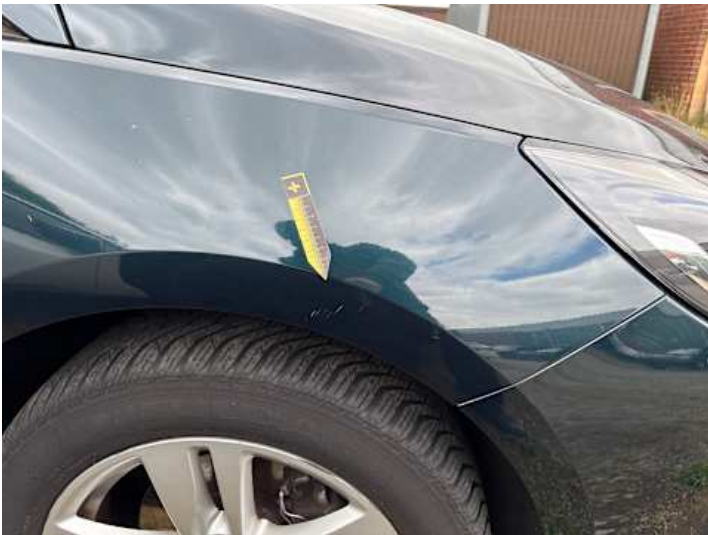
Kotflügel vorne rechts (Kratzer)

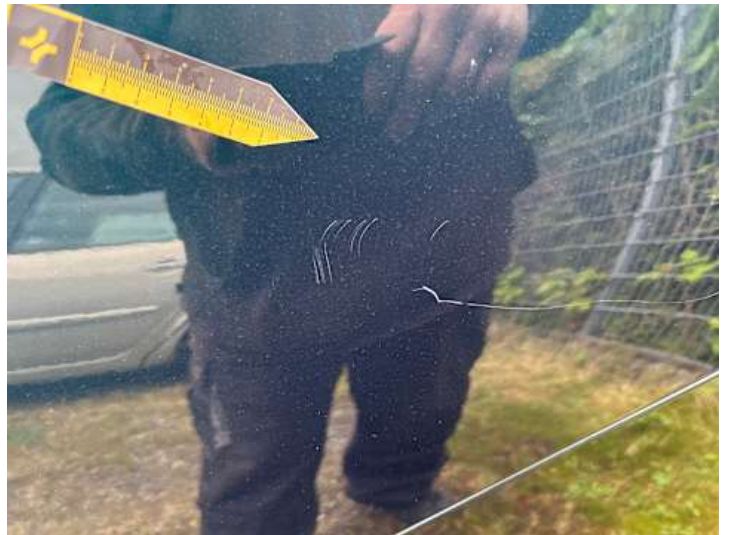
Seitenteil hinten links (Kratzer)

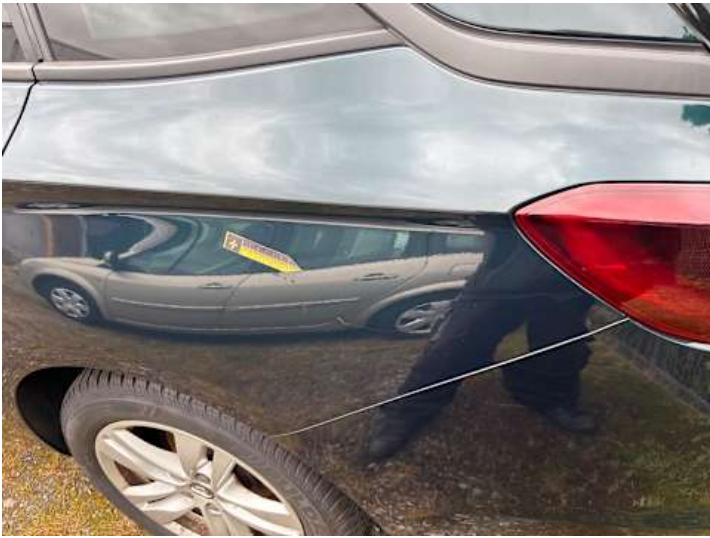
Seitenteil hinten links (Kratzer)

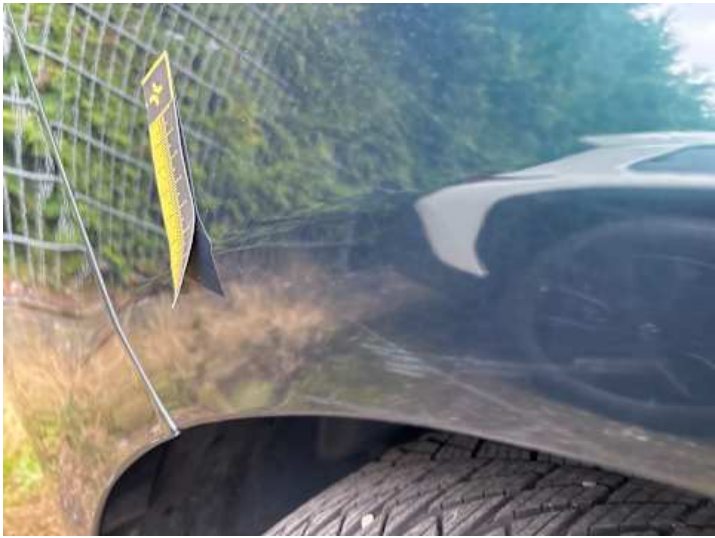
Seitenteil hinten rechts (Verformung)

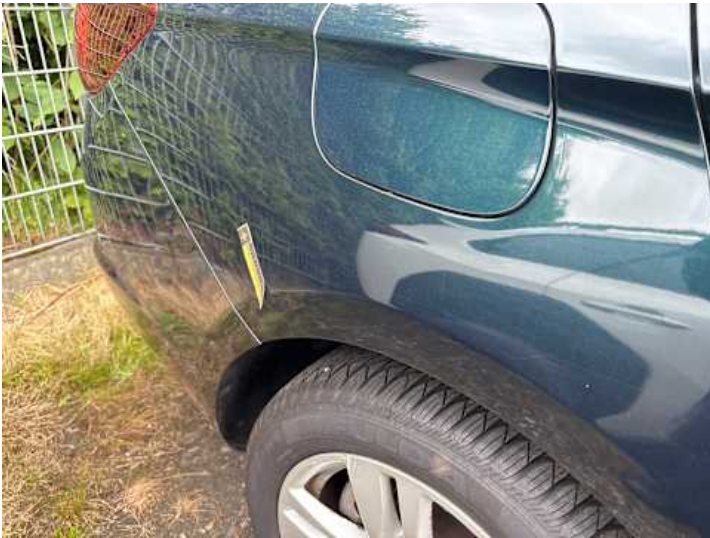
Seitenteil hinten rechts (Verformung)

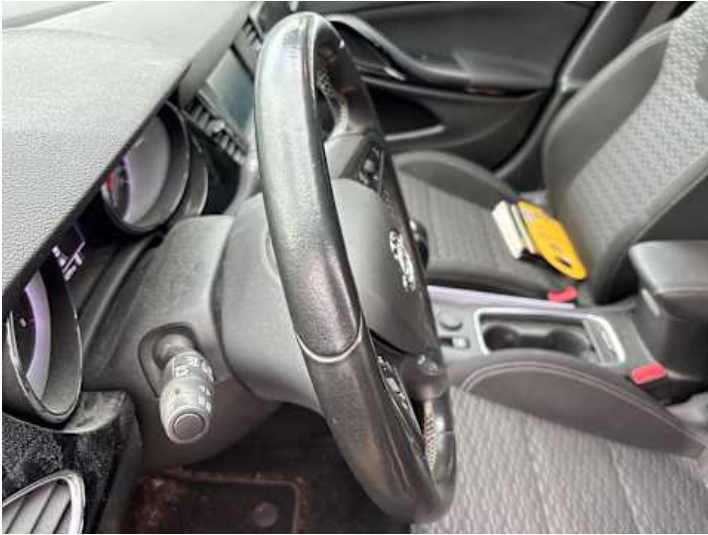
Innenraum (Verschleiß)
