## Hyundai Santa Fe

EZ 12/2011 | Geländewagen | Diesel | Schaltgetriebe | 204.991km

Fahrzeug aufgenommen am: 30.07.2026

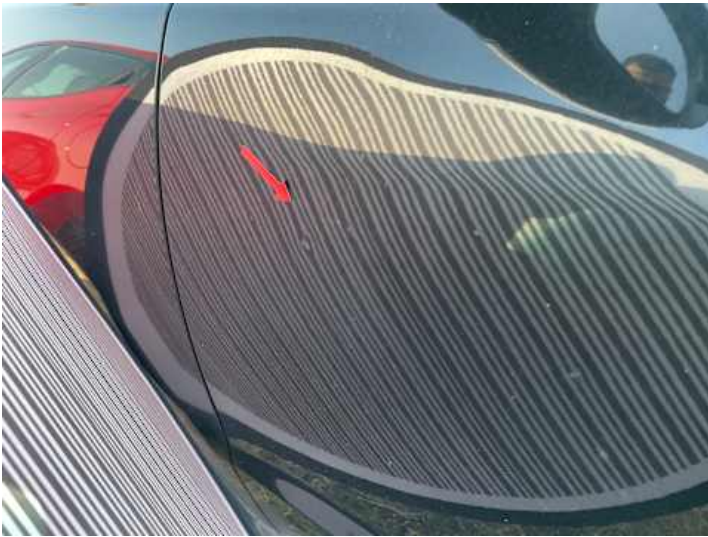
Fahrrertür (Delle, Kratzer)

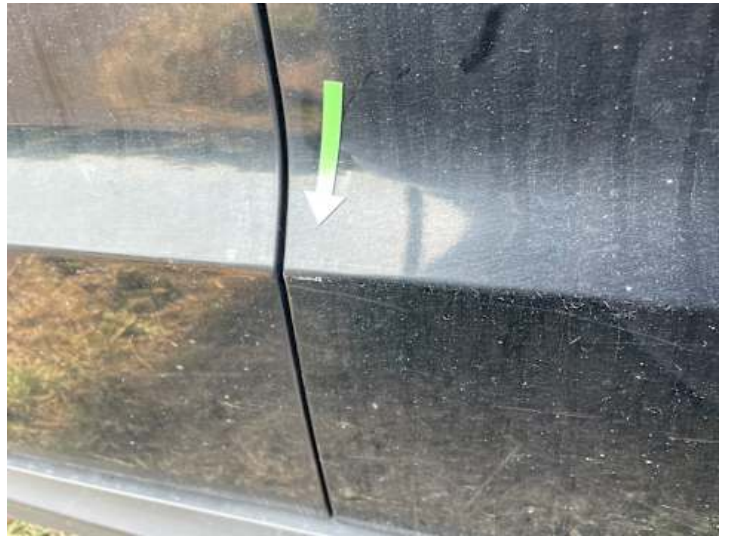
Beifahrertür (Kratzer)

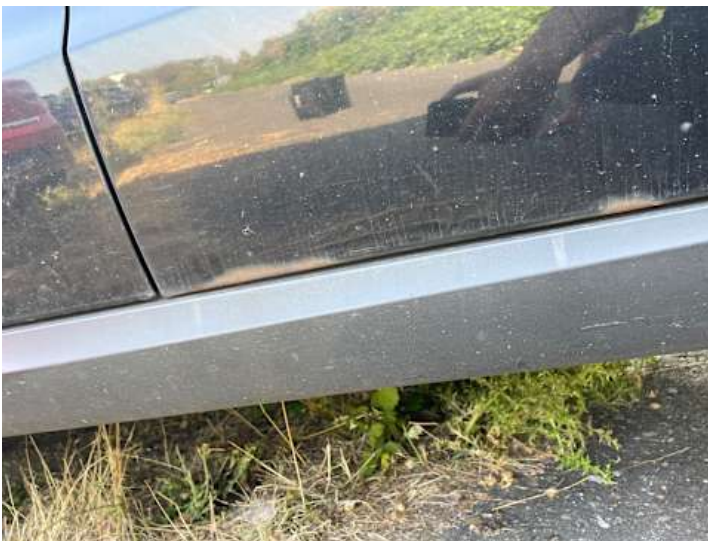
Türe hinten links (Rost)

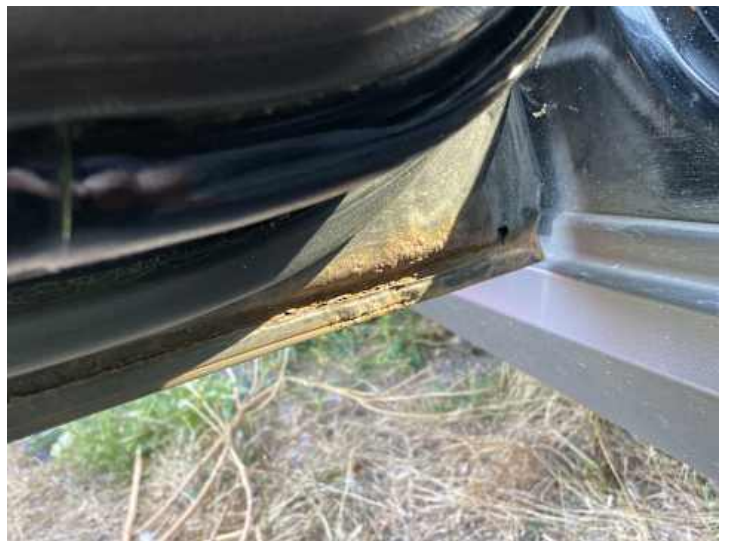
Türe hinten links (Rost)

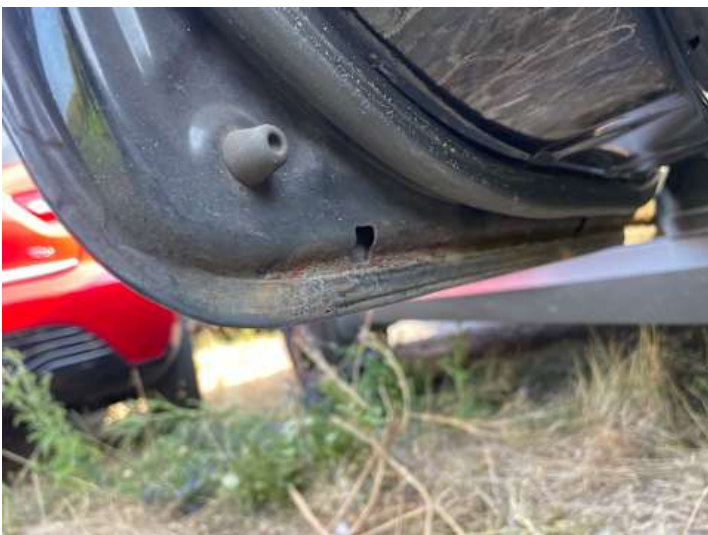
Türe hinten links (Rost)

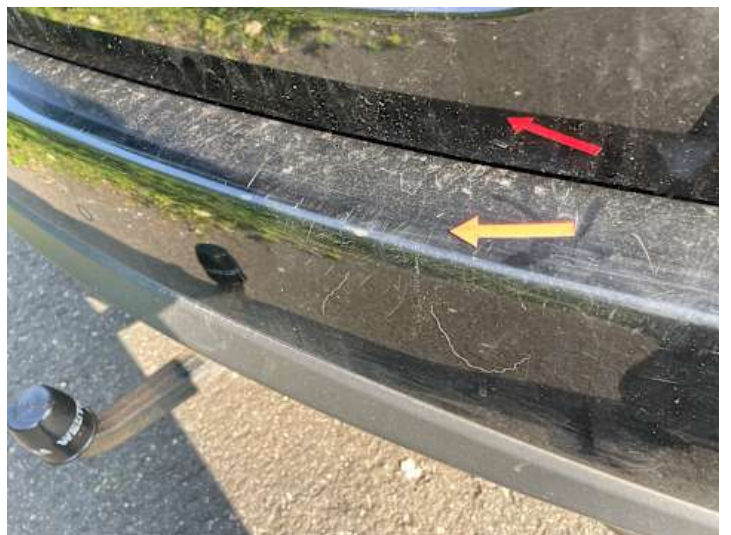
Stoßstange hinten (Spaltmaße ungenau)

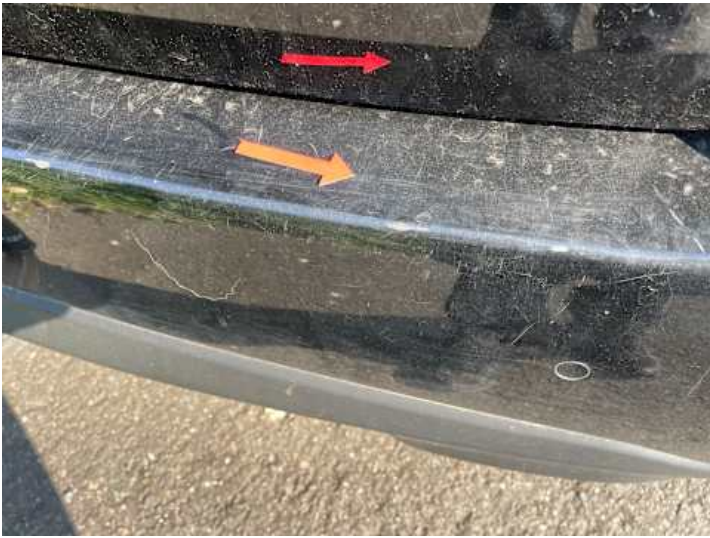
Stoßstange hinten (Spaltmaße ungenau)

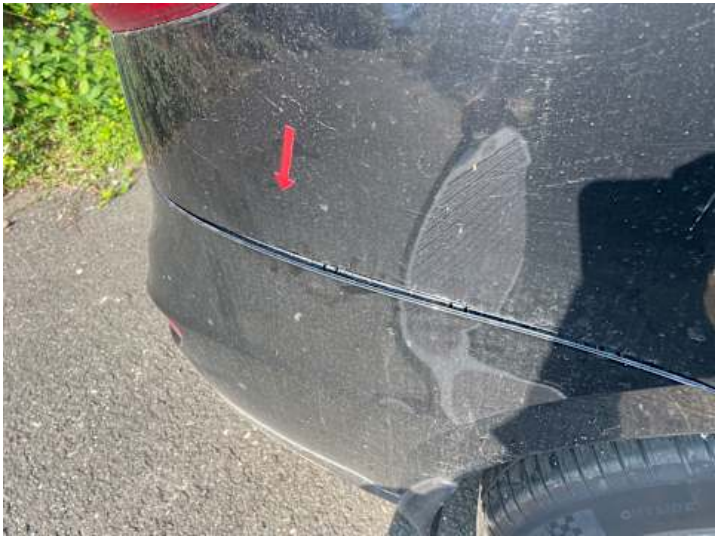
Stoßstange hinten (Spaltmaße ungenau)

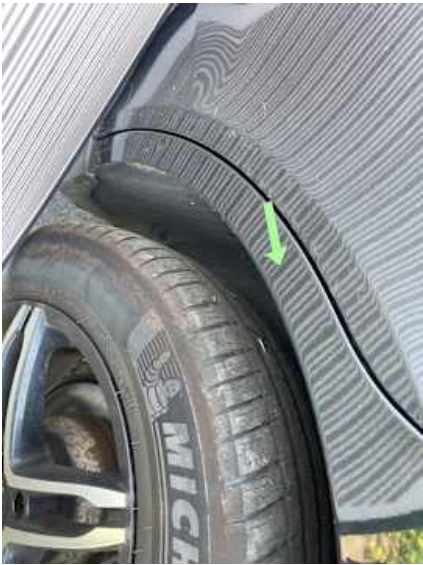
Seitenteil hinten links (Delle)

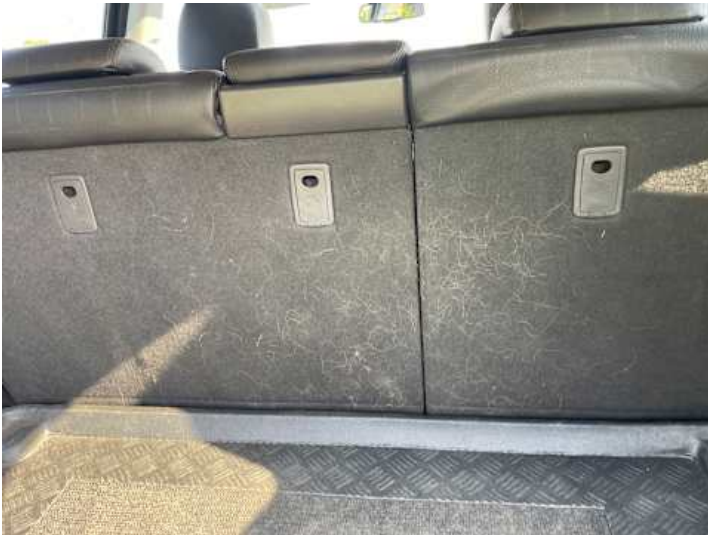
Innenraum (Tierhaare/Tiergeruch)

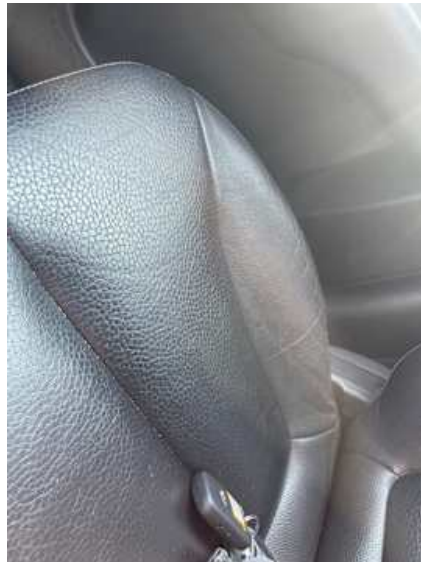
Innenraum (Diverse Schäden)

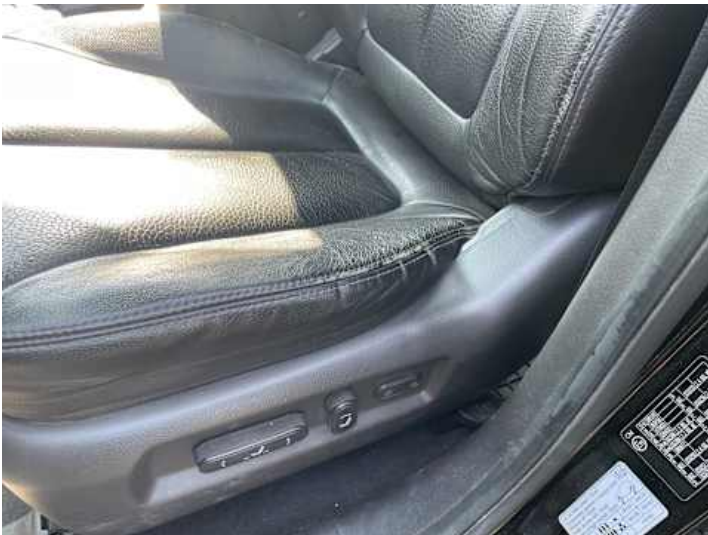
Innenraum (Diverse Schäden)

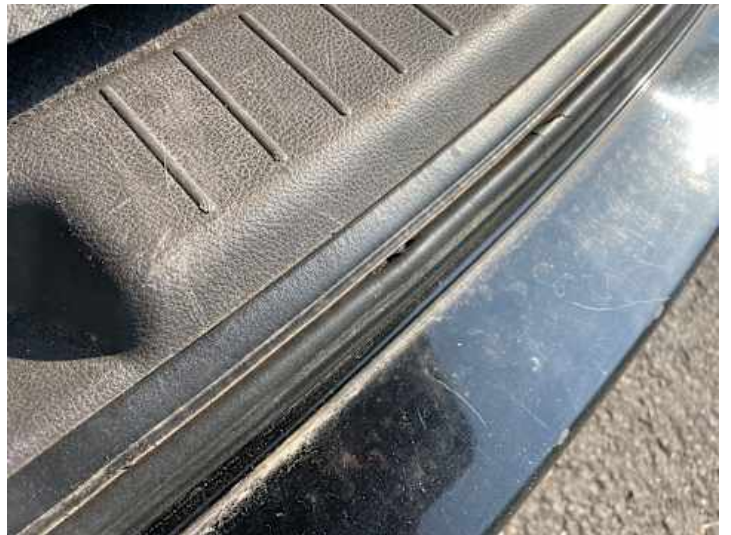
Innenraum (Riss/Bruch)

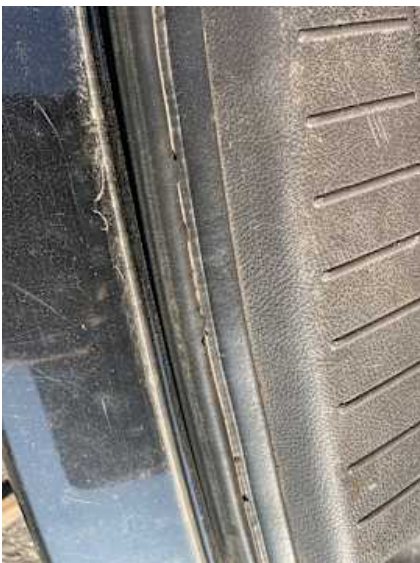
Innenraum (Riss/Bruch)
