## Hyundai Kona Trend 2WD

EZ 10/2018 | Geländewagen | Benzin | Schaltgetriebe | 31.032km

Fahrzeug aufgenommen am: 19.08.2026

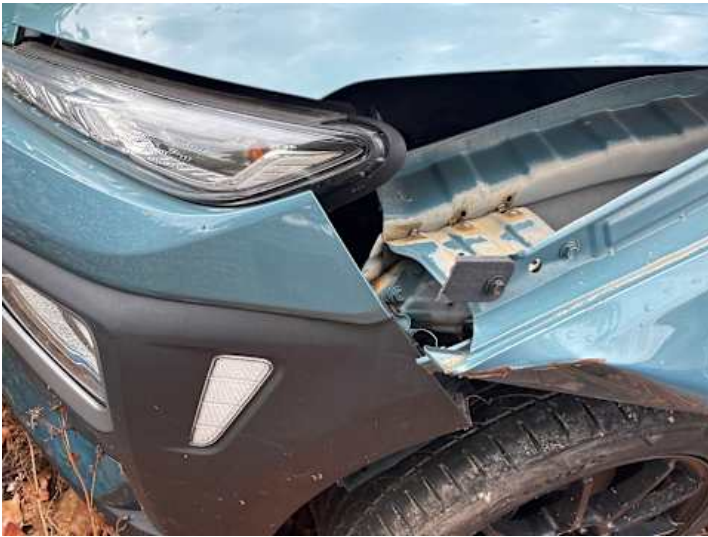
Stoßstange vorne (Riss/Bruch, Spaltmaße ungenau)

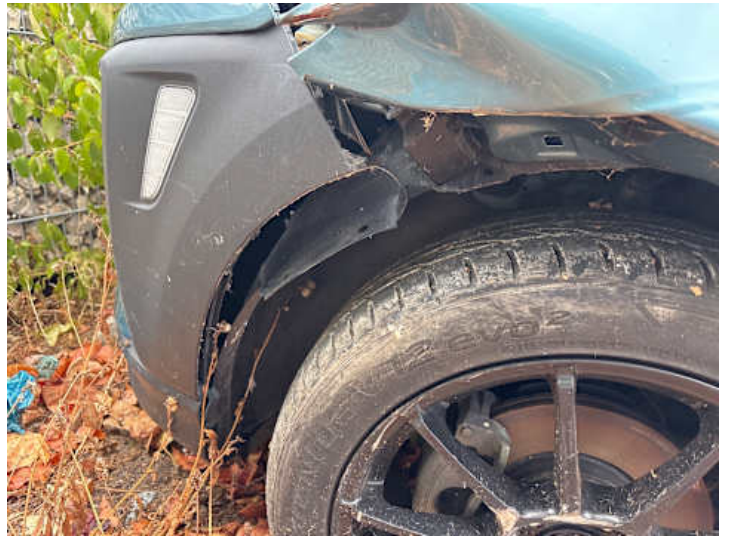
Stoßstange vorne (Riss/Bruch, Spaltmaße ungenau)

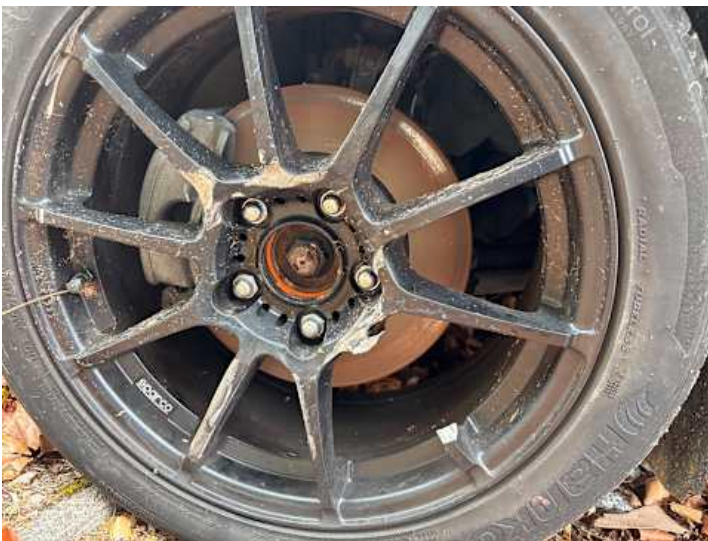
Rad (Riss/Bruch)

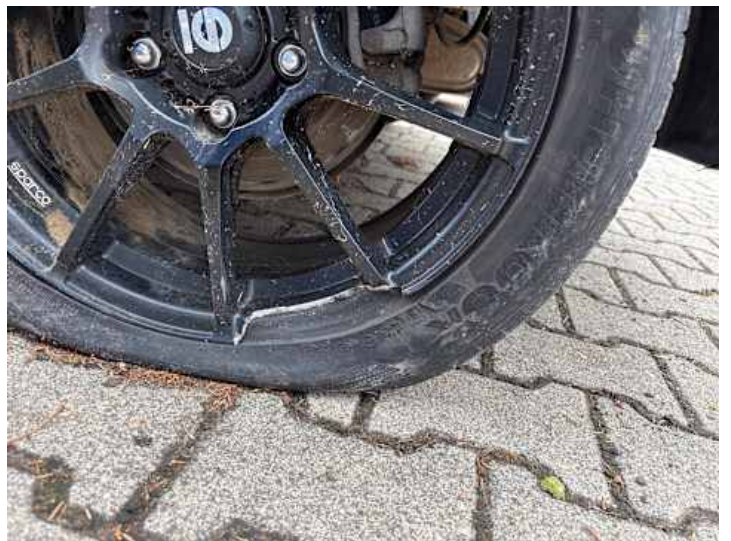
Rad (Riss/Bruch, Ohne Luft)

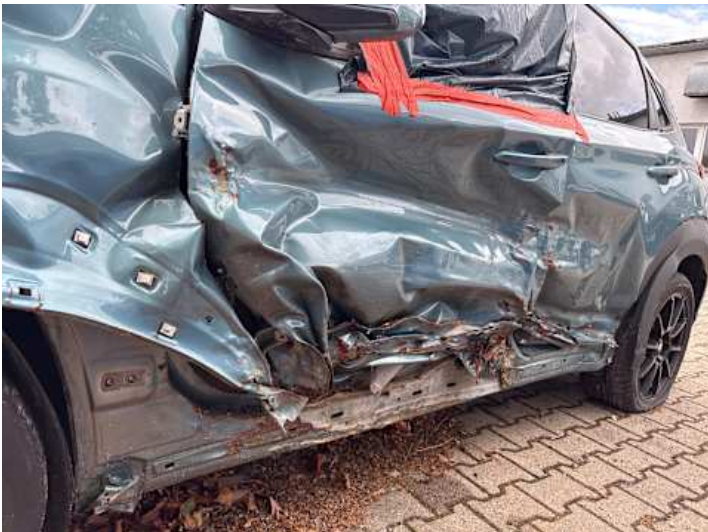
Fahrtür (Riss/Bruch, Lackschaden, Verformung)

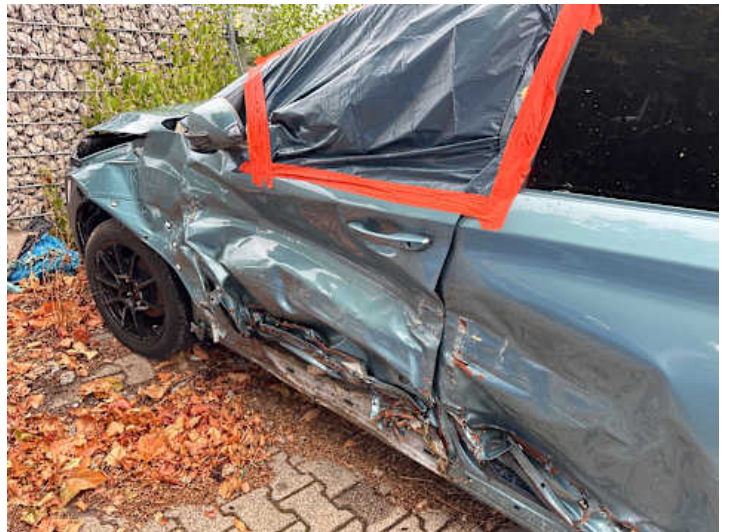
Fahrtür (Riss/Bruch, Lackschaden, Verformung)

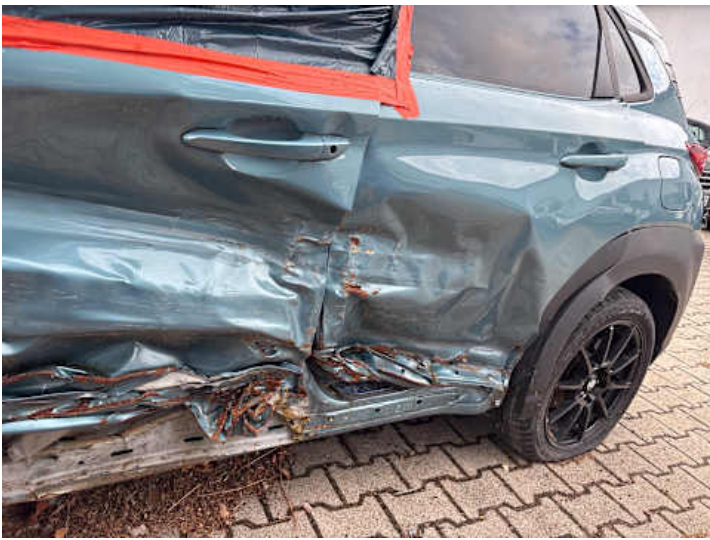
Türe hinten links (Lackschaden, Riss/Bruch, Verformung)

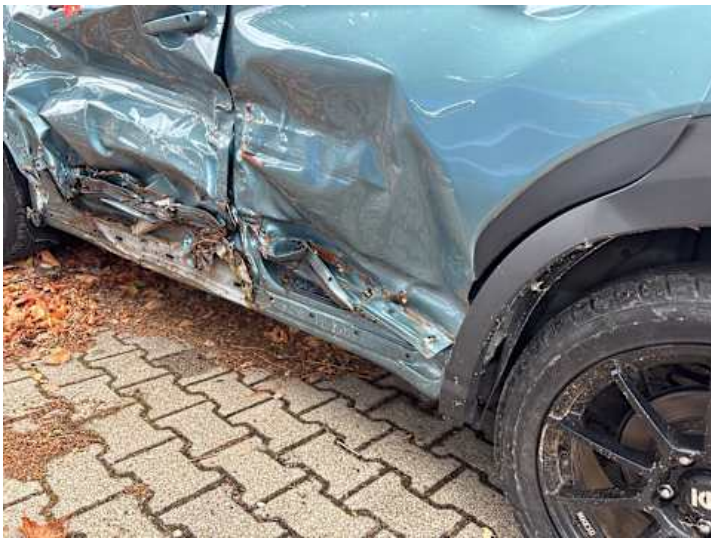
Türe hinten links (Lackschaden, Riss/Bruch, Verformung)

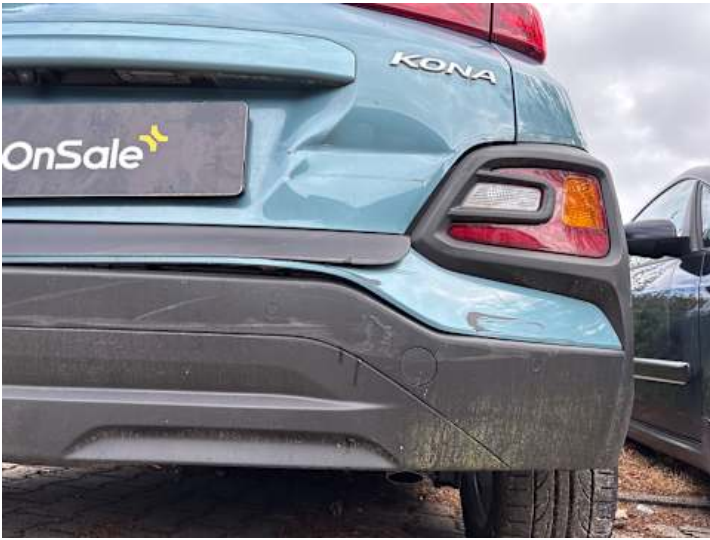
Stoßstange hinten (Lackschaden, Riss/Bruch)

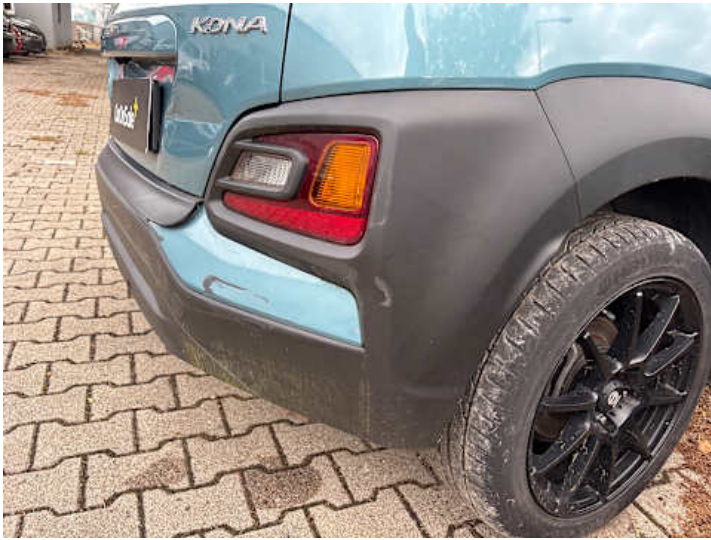
Stoßstange hinten (Lackschaden, Riss/Bruch)

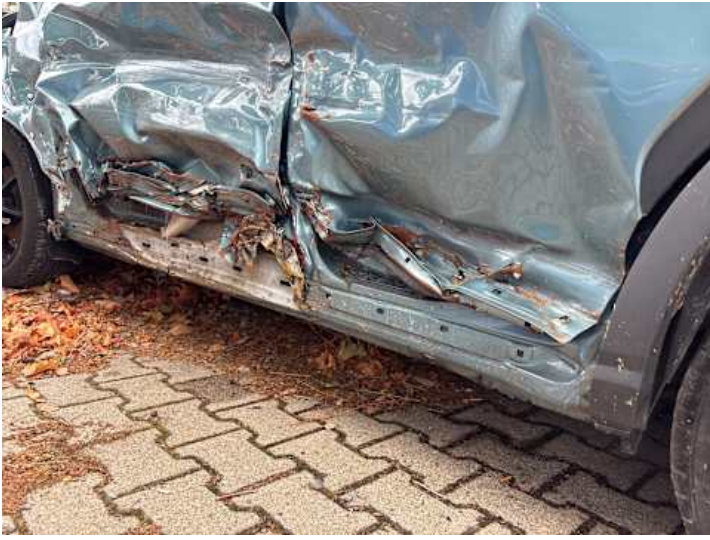
Schweller links (Lackschaden, Riss/Bruch, Verformung)

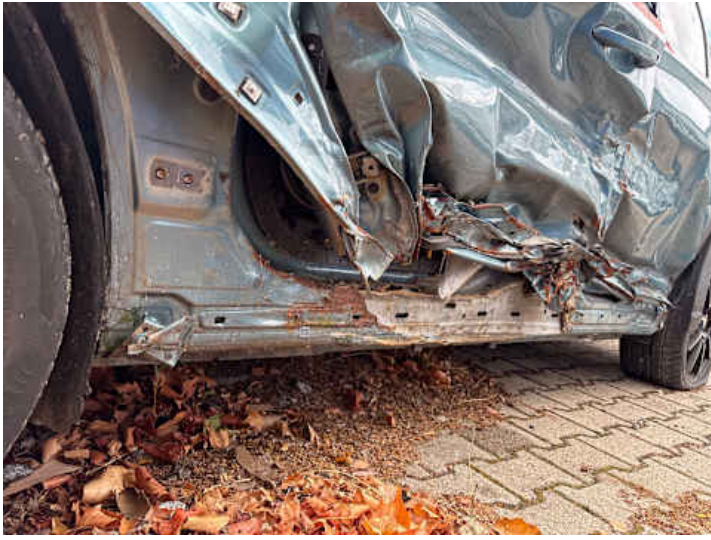
Schweller links (Lackschaden, Riss/Bruch, Verformung)

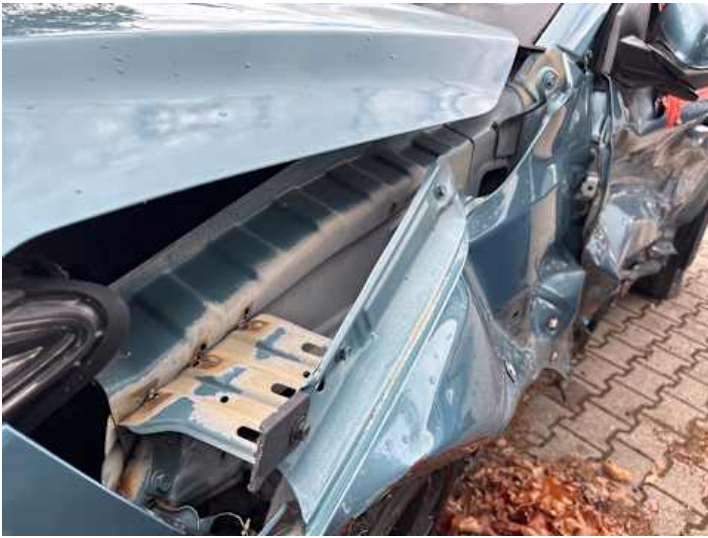
Kotflügel vorne links (Verformung, Riss/Bruch, Lackschaden)

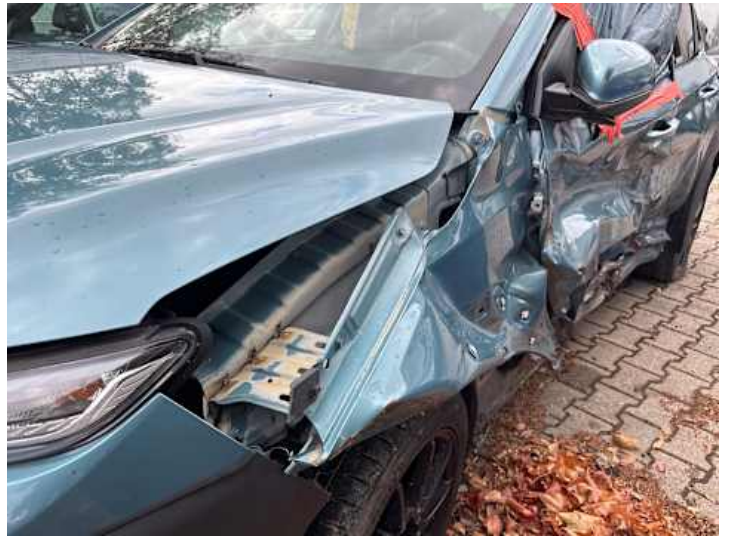
Kotflügel vorne links (Verformung, Riss/Bruch, Lackschaden)

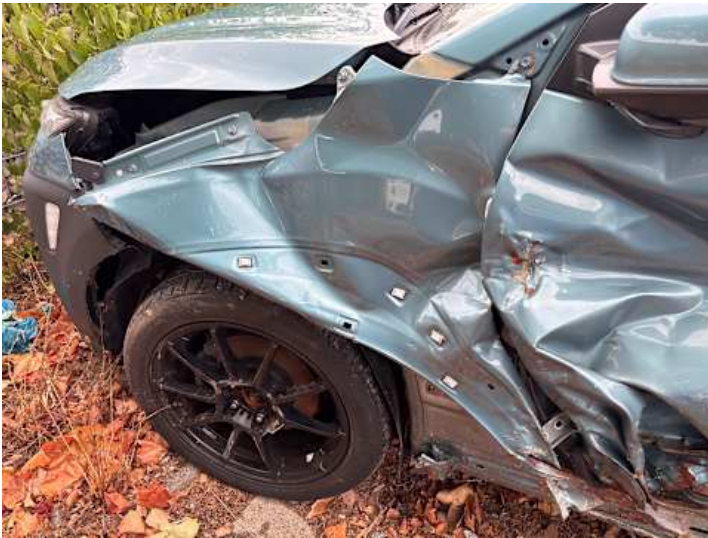
Kotflügel vorne links (Verformung, Riss/Bruch, Lackschaden)

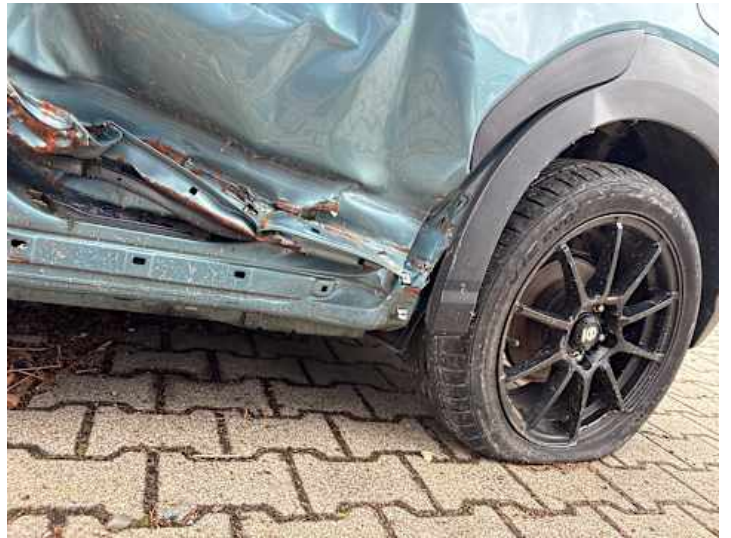
Seitenteil hinten links (Lackschaden, Steinschlag, Verformung)

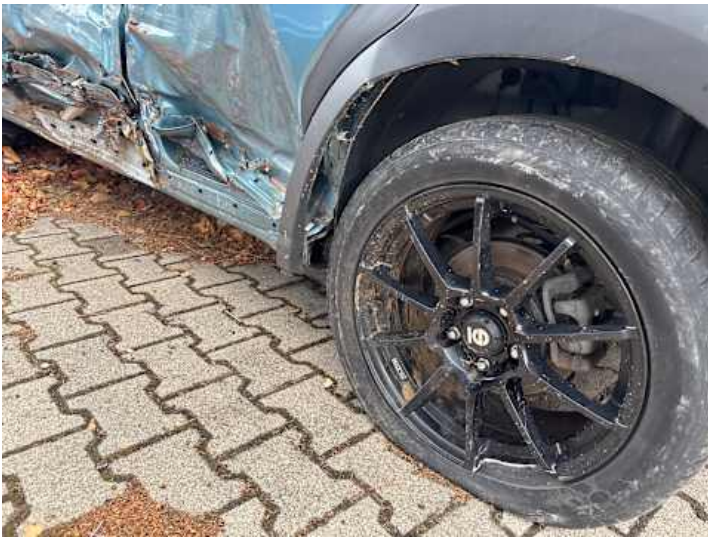
Seitenteil hinten links (Lackschaden, Steinschlag, Verformung)

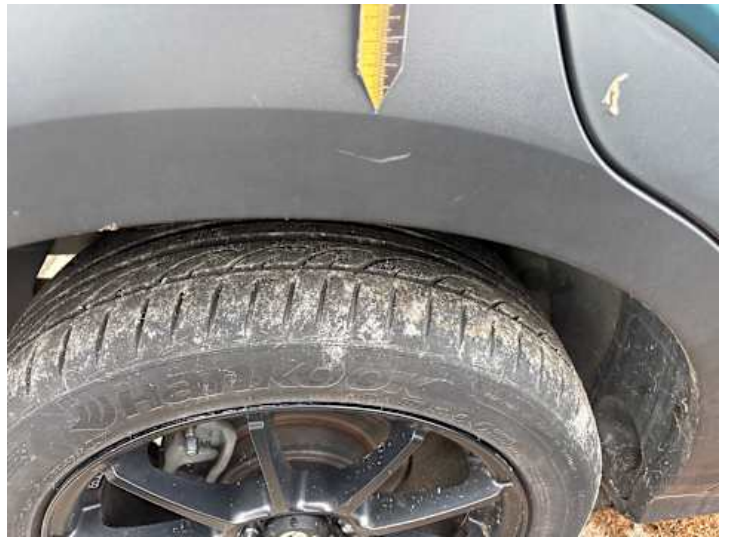
Seitenteil hinten rechts (Kratzer)

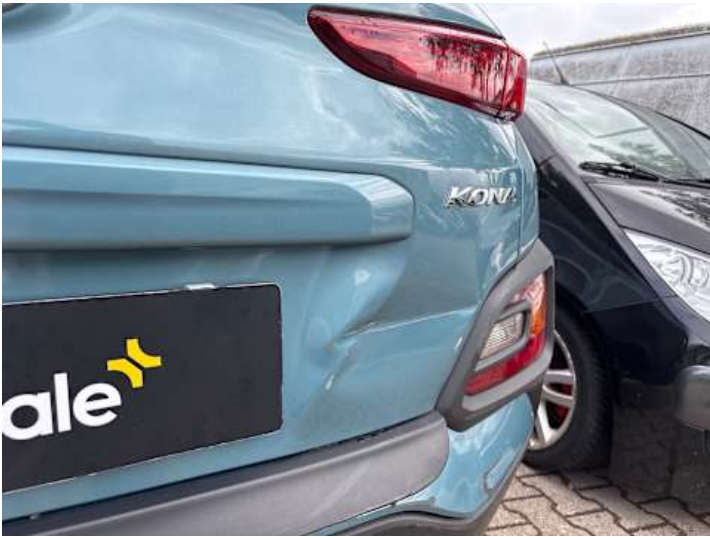
Heckklappe (Lackschaden, Verformung)

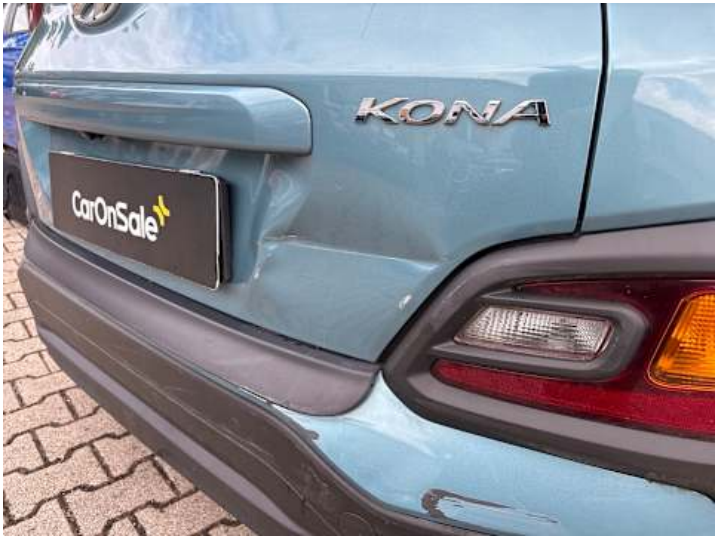
Heckklappe (Lackschaden, Verformung)

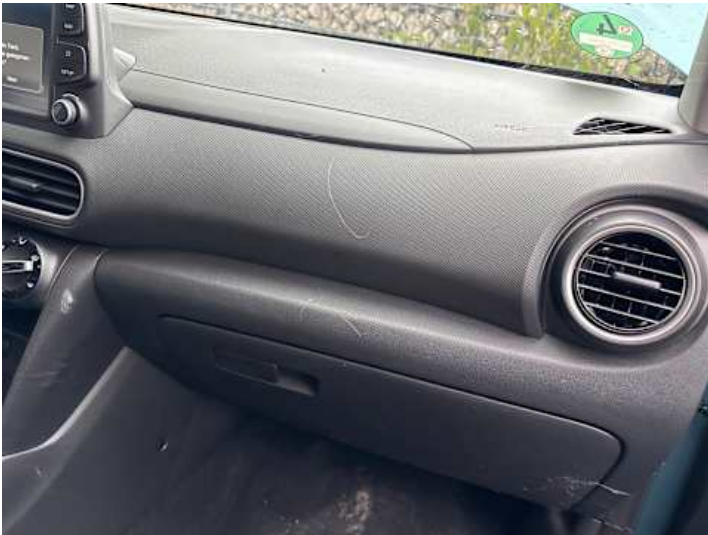
Innenraum (Kratzer)

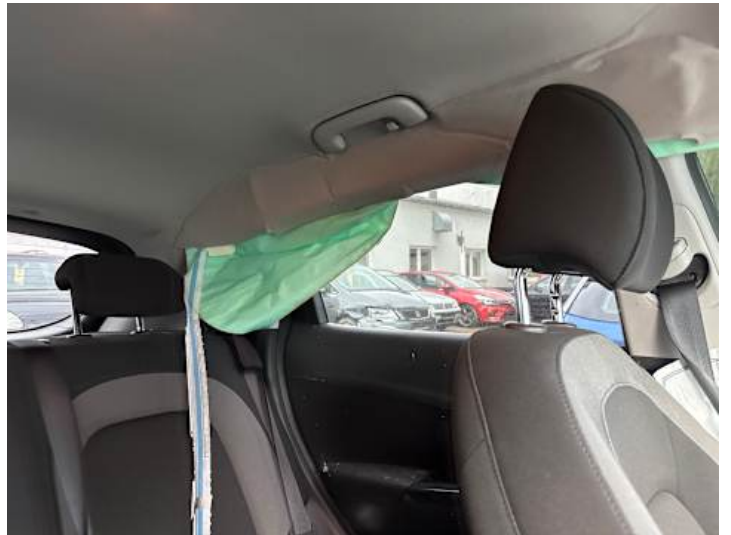
Innenraum (Airbag offen)

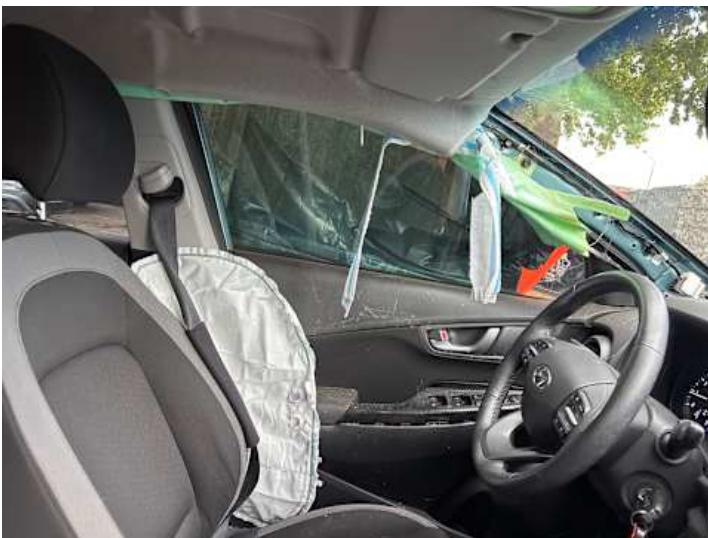
Innenraum (Airbag offen)

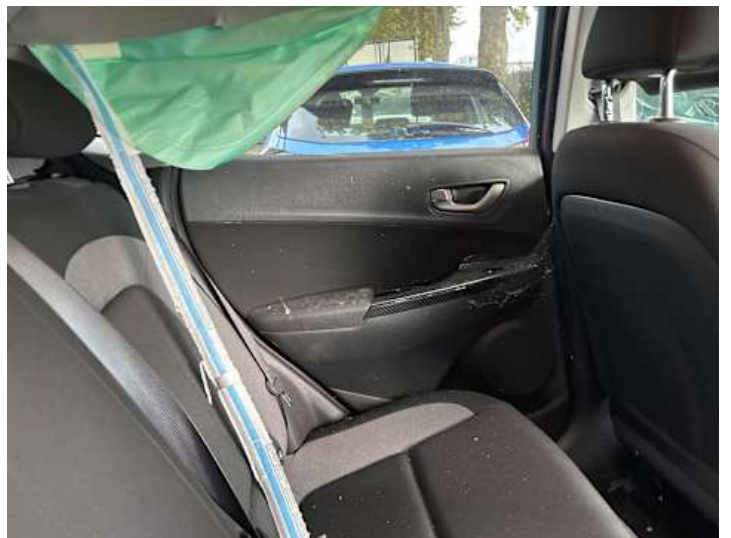
Innenraum (Riss/Bruch)

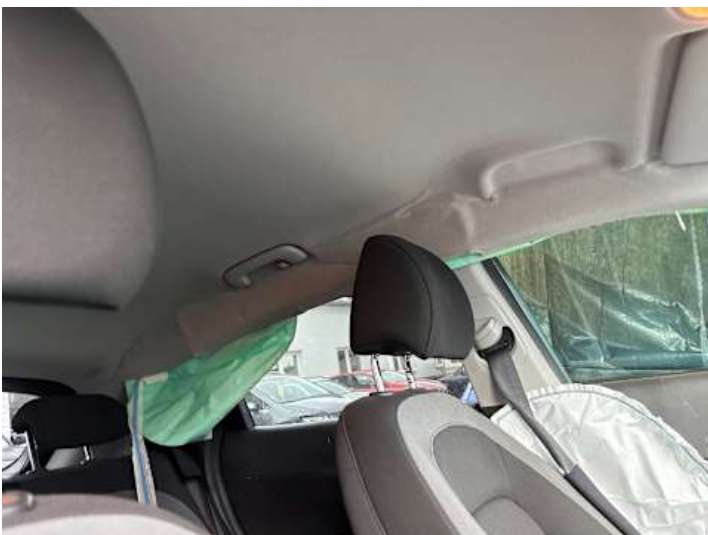
Innenraum (Riss/Bruch)

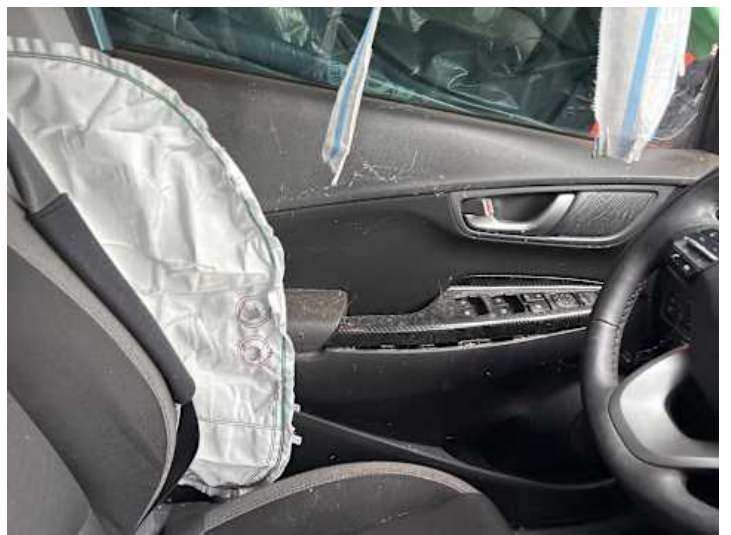
Innenraum (Riss/Bruch)
