## Ford Fusion Viva

EZ 08/2004 | Kleinwagen | Benzin | Schaltgetriebe | 121.011km  
Besteuerung: Differenzbesteuert (§25a UStG)  
Fahrzeugstandort: 04\*\*\*  
Fahrzeug aufgenommen am: 27.07.2026

# Hinweise zum Zustandsbericht

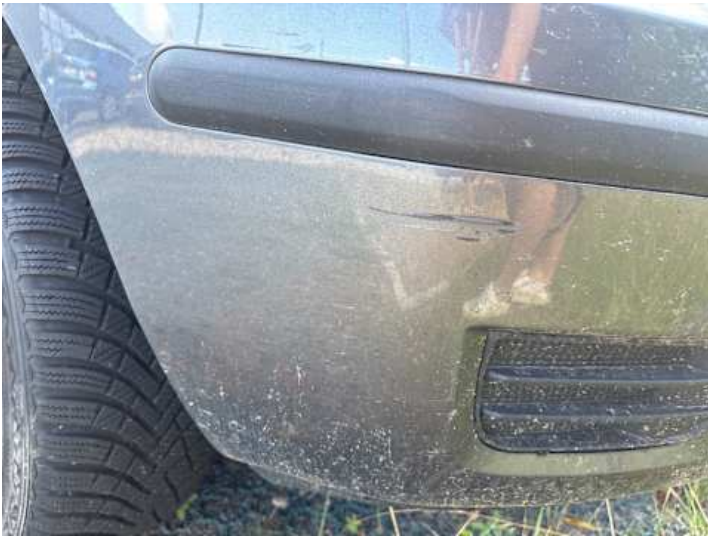
Stoßstange vorne (Kratzer, Lackschaden)

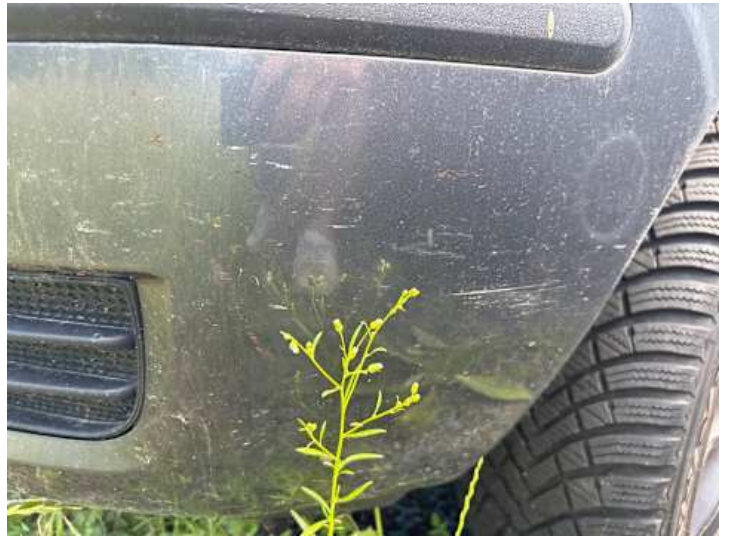
Stoßstange vorne (Kratzer, Lackschaden)

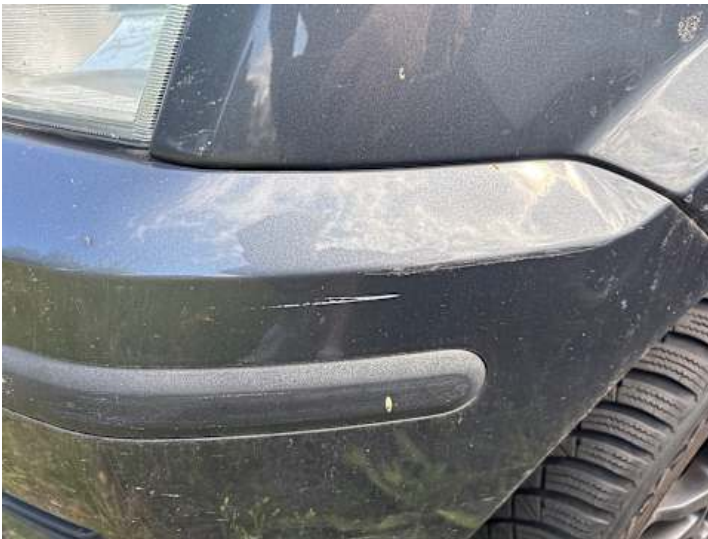
Stoßstange vorne (Kratzer, Lackschaden)

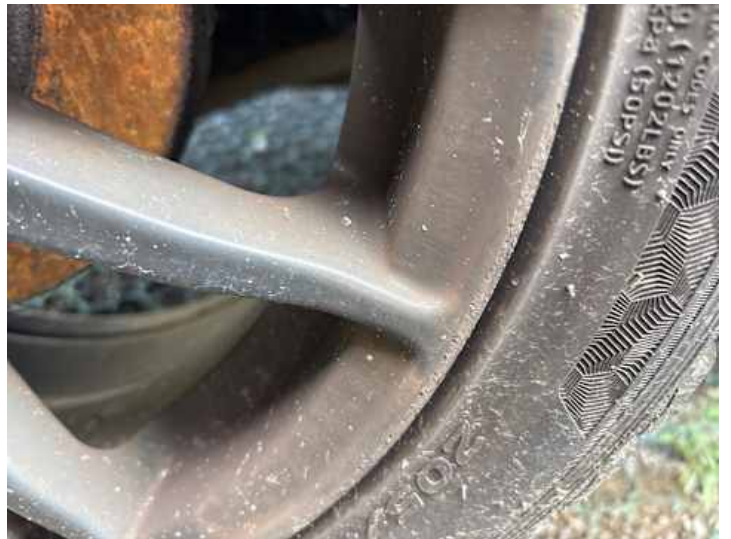
Rad (Kratzer)

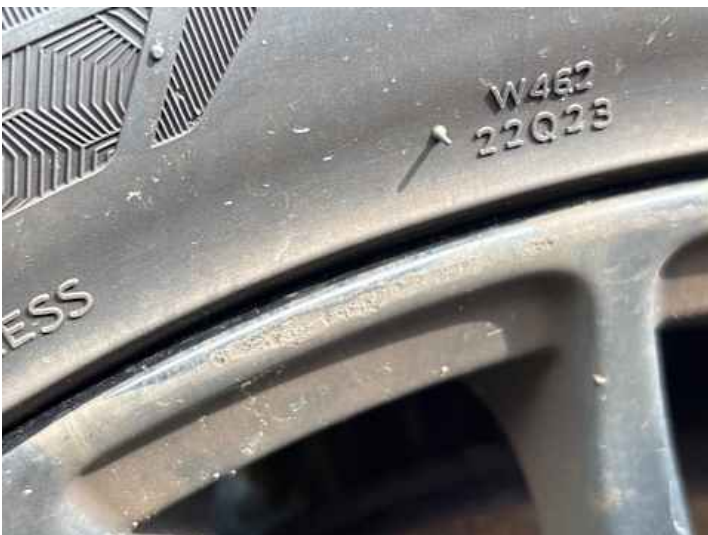
Rad (Kratzer)

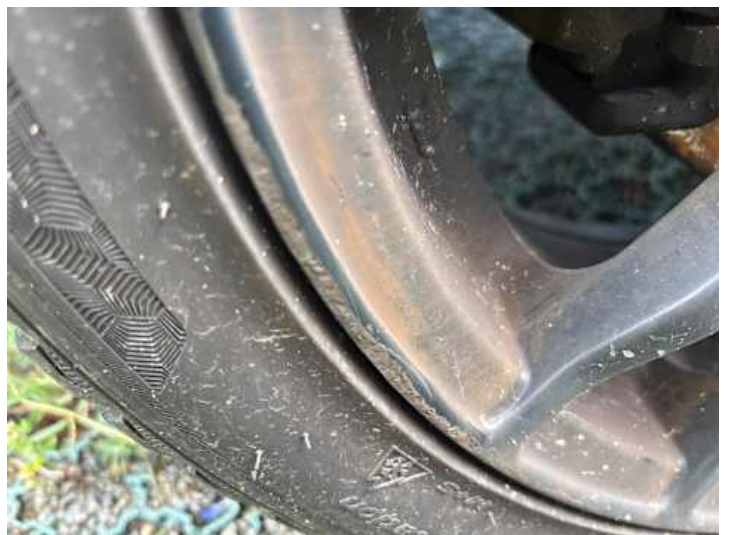
Rad (Kratzer)

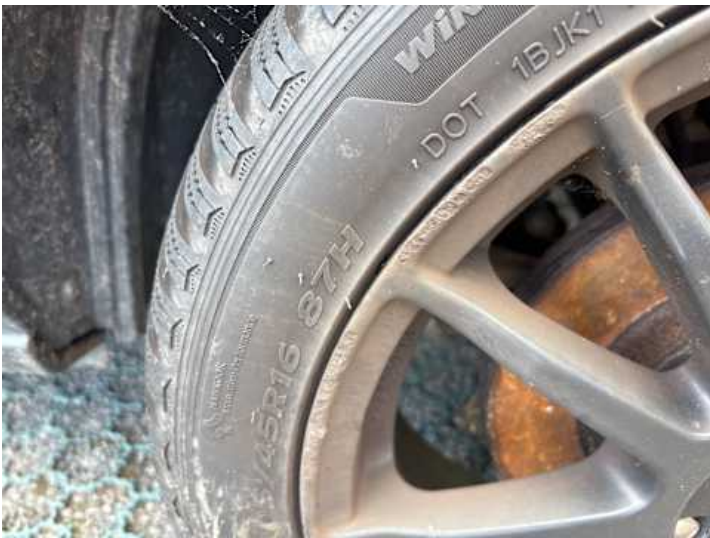
Rad (Kratzer, Kerben)

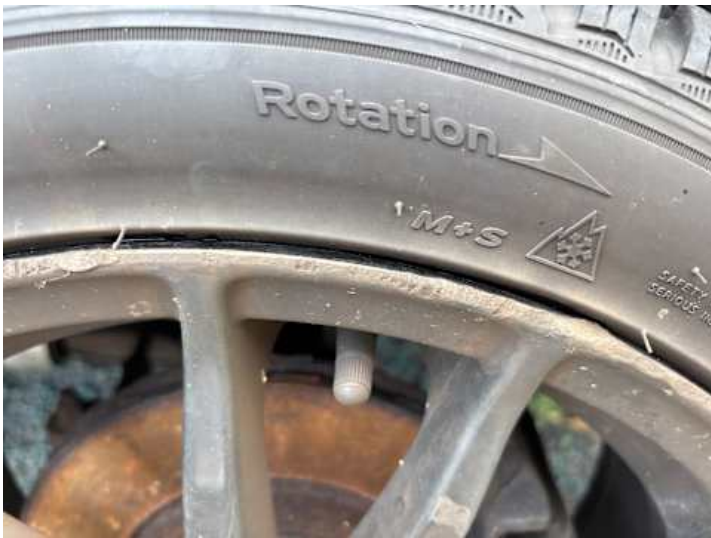
Rad (Kratzer, Kerben)

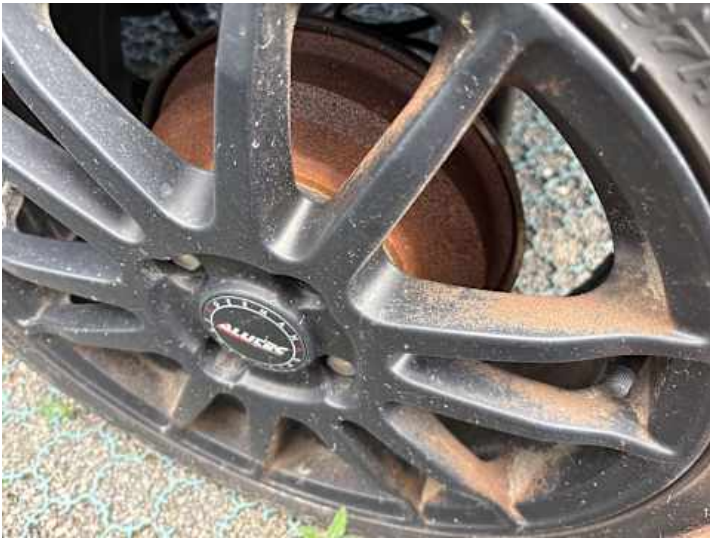
Rad (Rost)

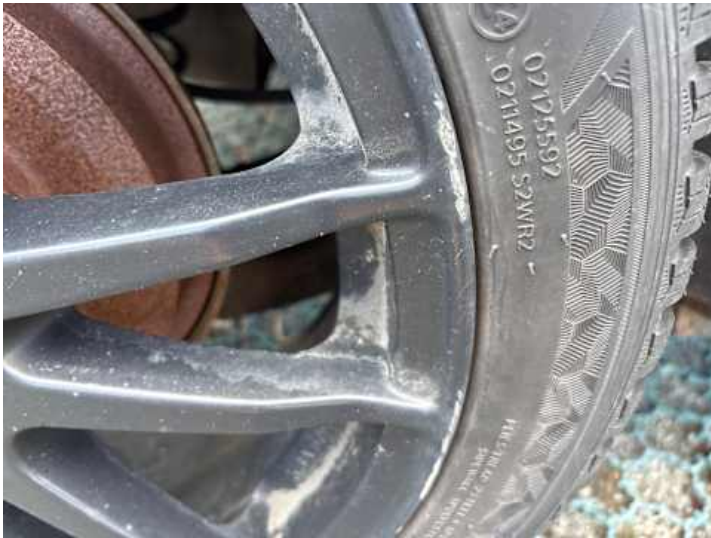
Rad (Kratzer, Kerben)

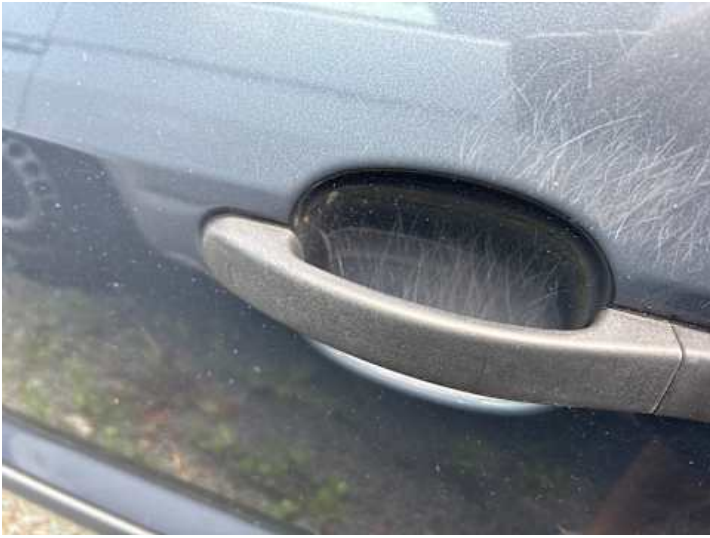
Fahrtür (Kratzer)

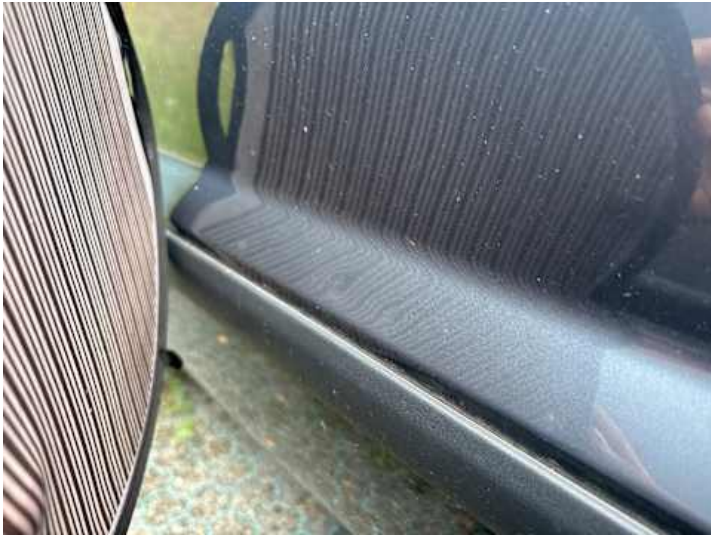
Fahrtür (Delle, Verformung)

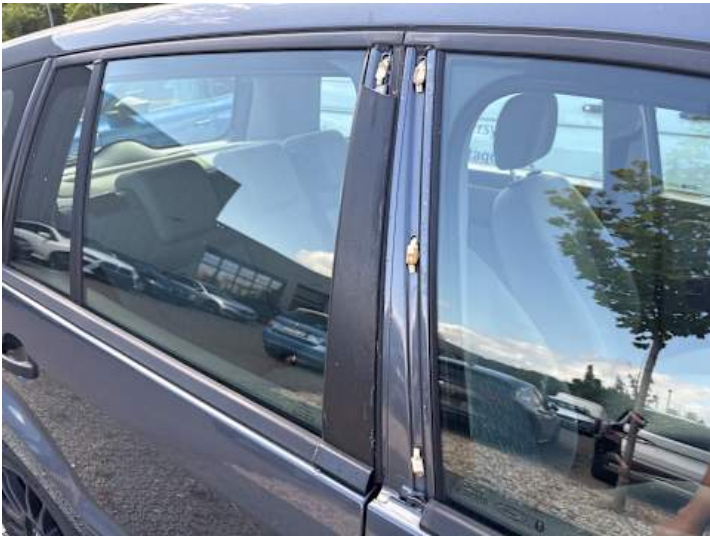
Beifahrertür (Riss/Bruch)

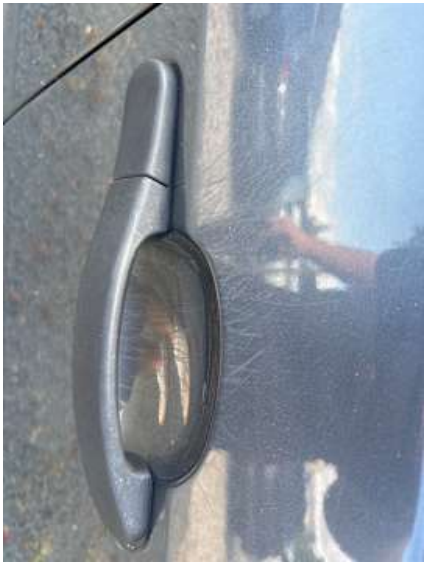
Beifahrertür (Kratzer, Lackschaden)

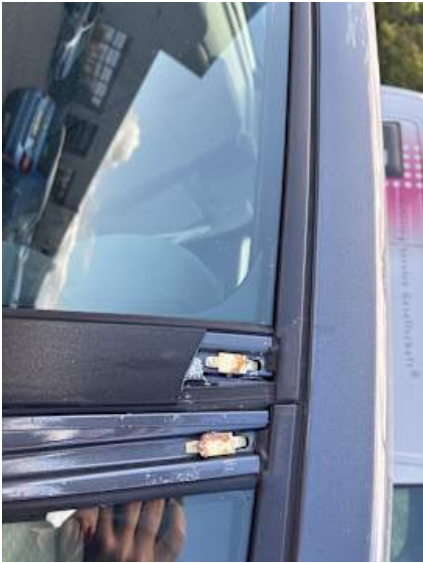
Türe hinten rechts (Riss/Bruch)

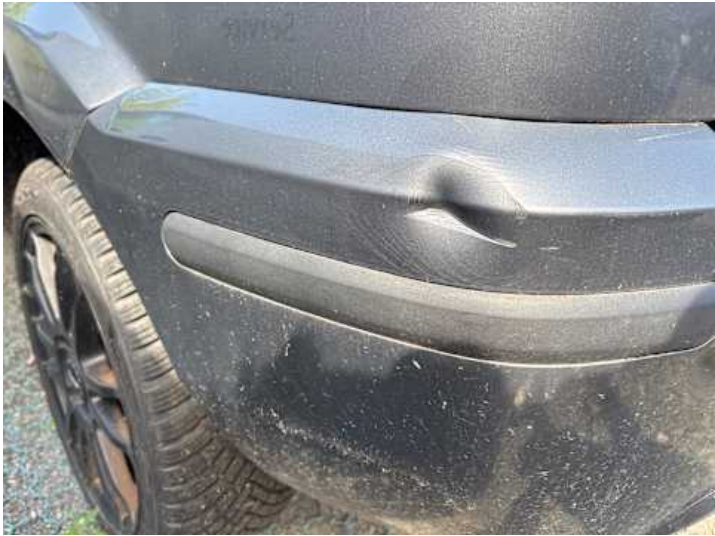
Stoßstange hinten (Verformung, Lackschaden)

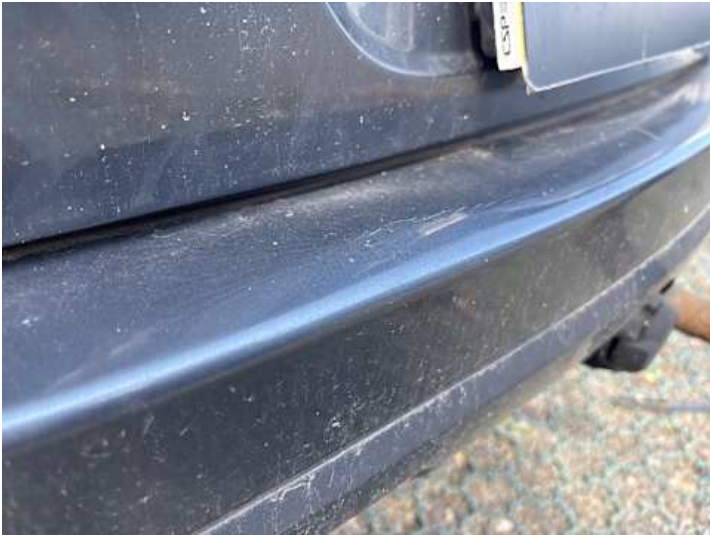
Stoßstange hinten (Verformung, Lackschaden)

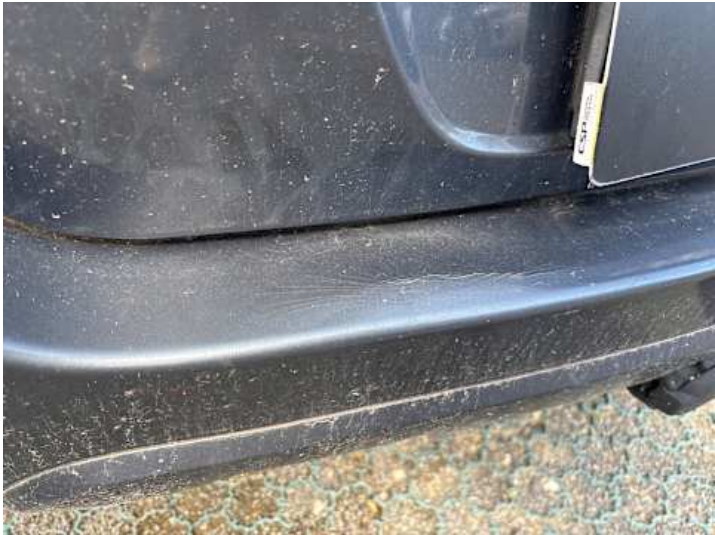
Stoßstange hinten (Verformung, Lackschaden)

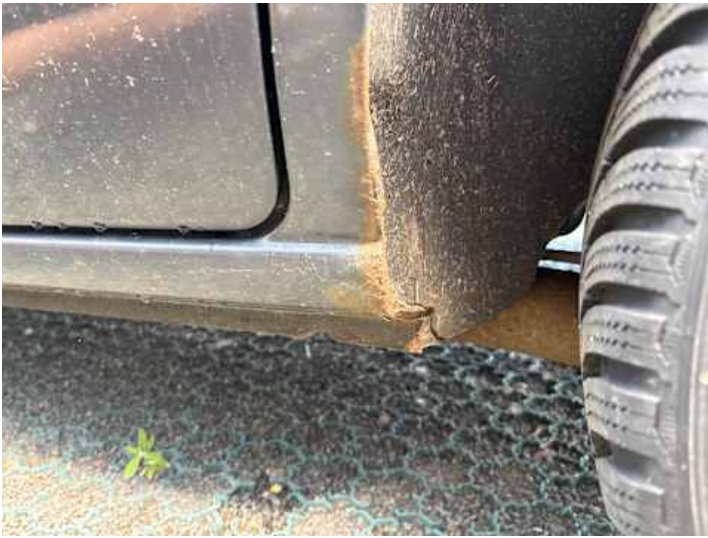
Schweller links (Rost, Lackschaden)

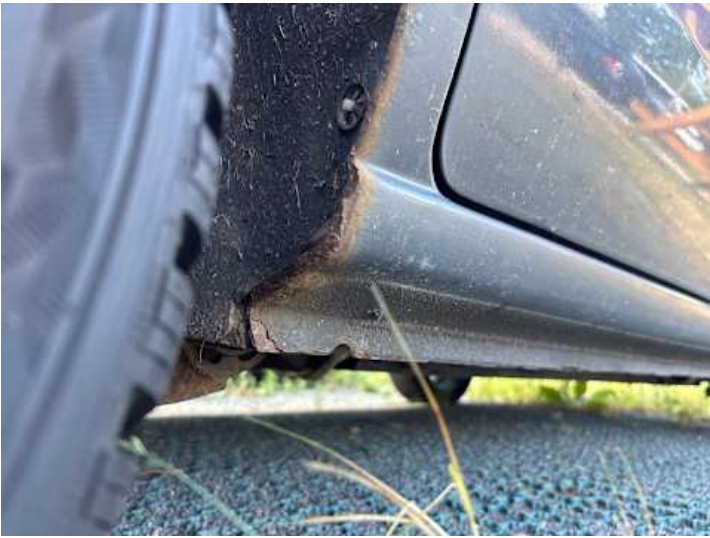
Schweller rechts (Lackschaden, Rost)

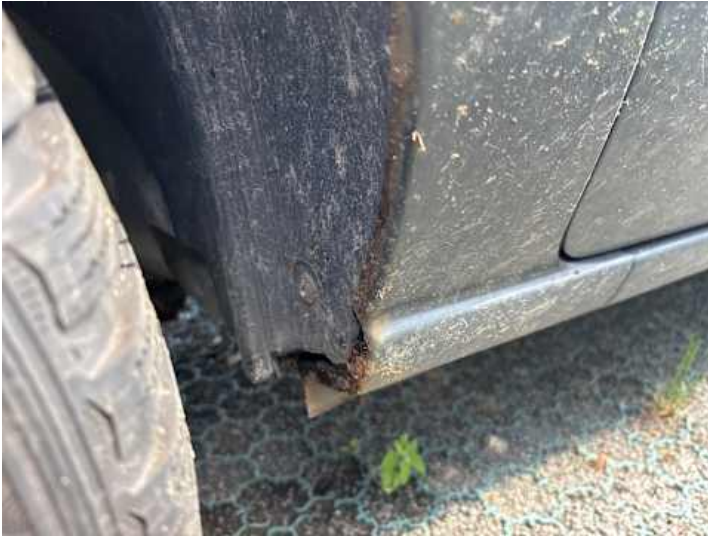
Kotflügel vorne links (Rost, Lackschaden)

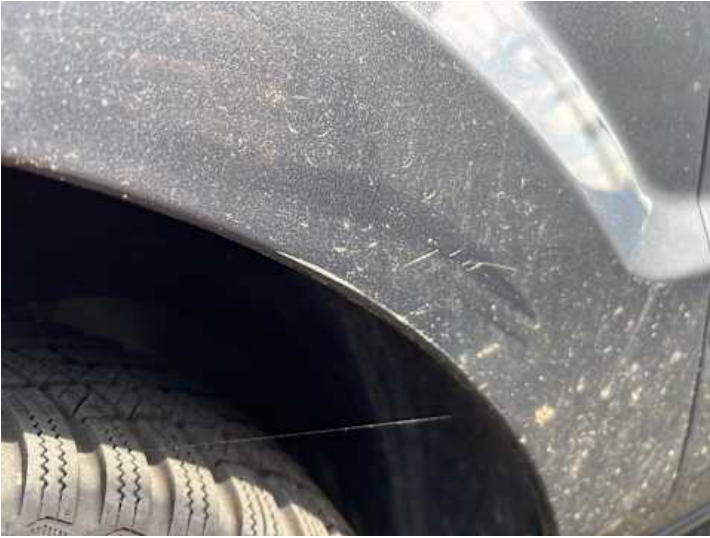
Kotflügel vorne links (Kratzer, Lackschaden)

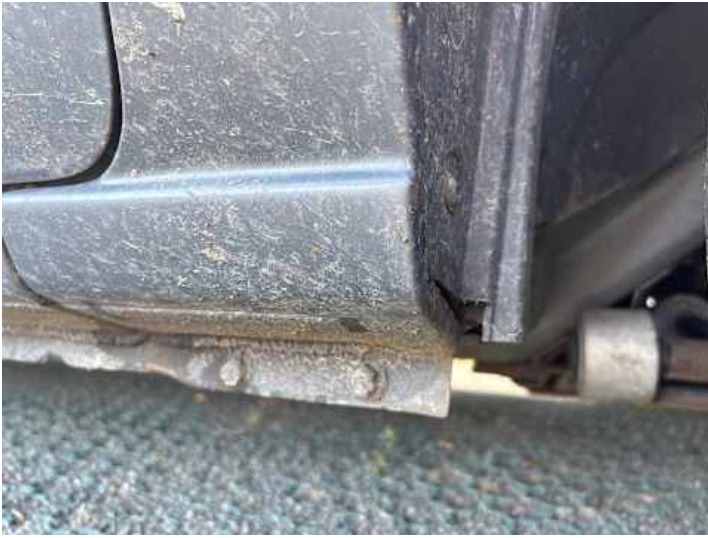
Kotflügel vorne rechts (Kratzer, Rost, Lackschaden)

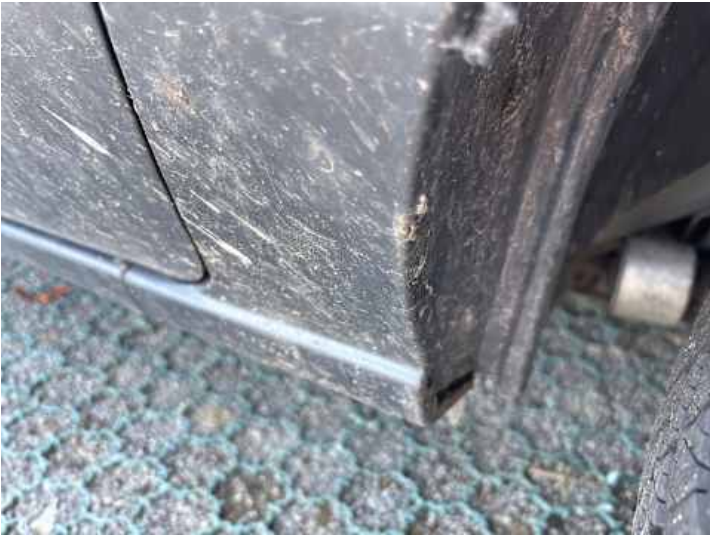
Kotflügel vorne rechts (Kratzer, Rost, Lackschaden)

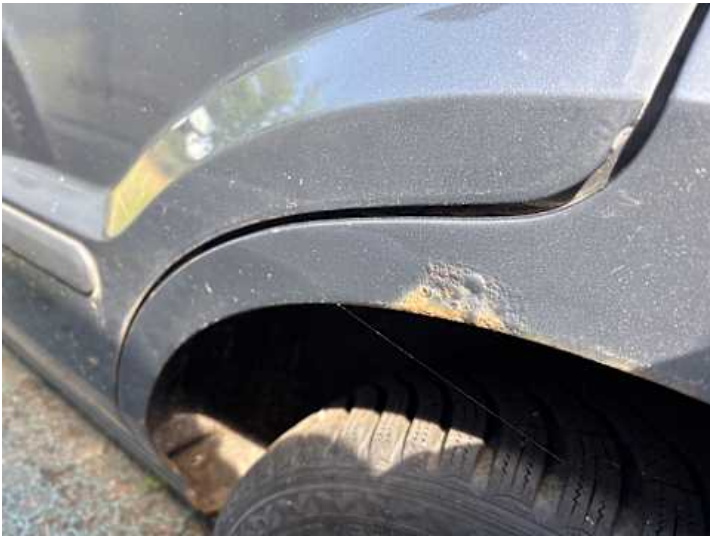
| Fahrzeugteil | Lackschichtdicke (in µm) | Fahrzeugteil | Lackschichtdicke (in µm) |
|---|---|---|---|
| Seitenteil hinten links | 230 | Seitenteil hinten rechts | 140 |

Seitenteil hinten links (Lackschaden, Rost)

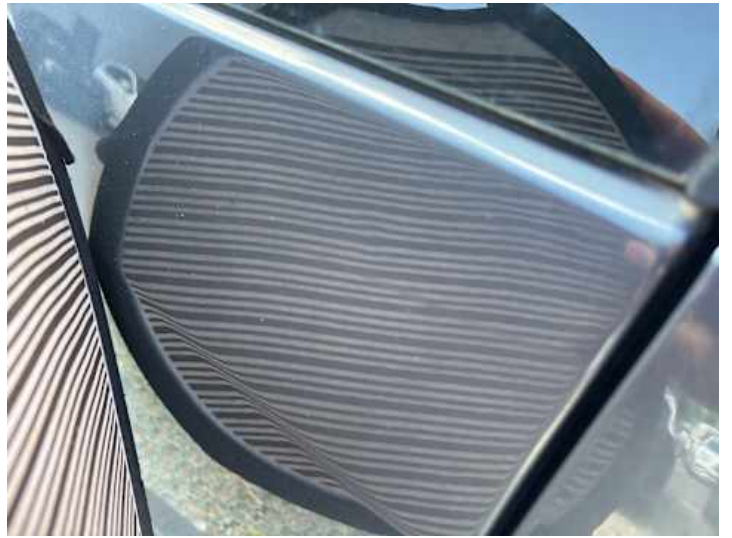
Seitenteil hinten rechts (Delle)

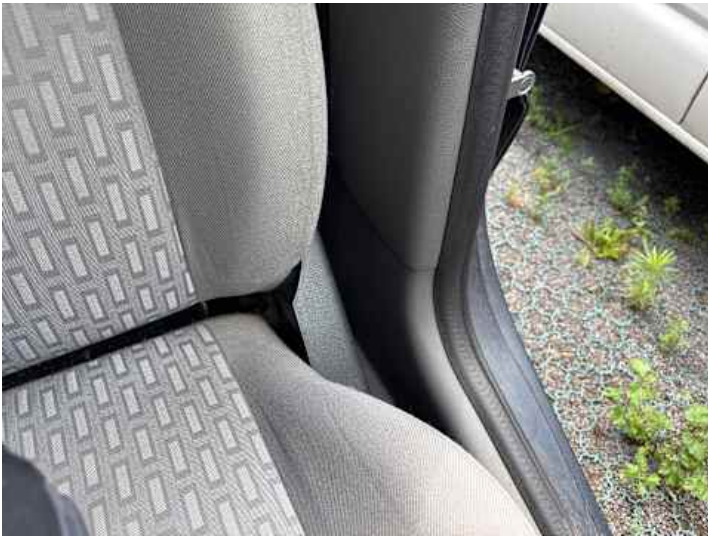
Innenraum (Kratzer, Verschleiß)

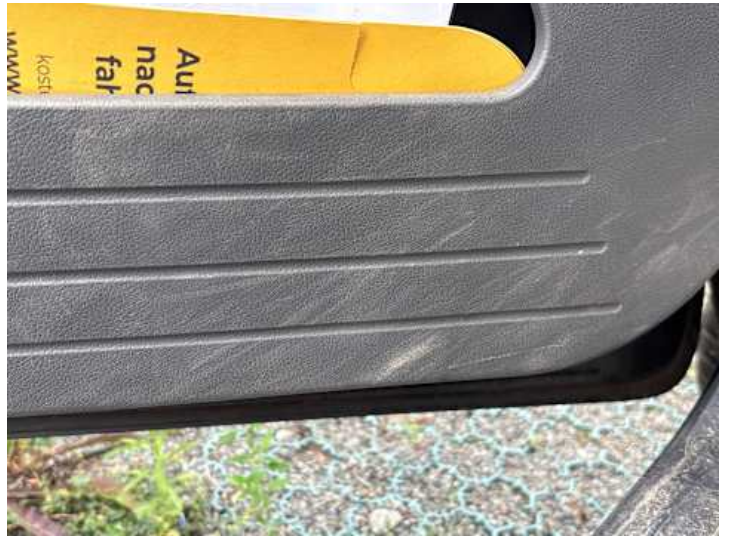
Innenraum (Kratzer, Verschleiß)

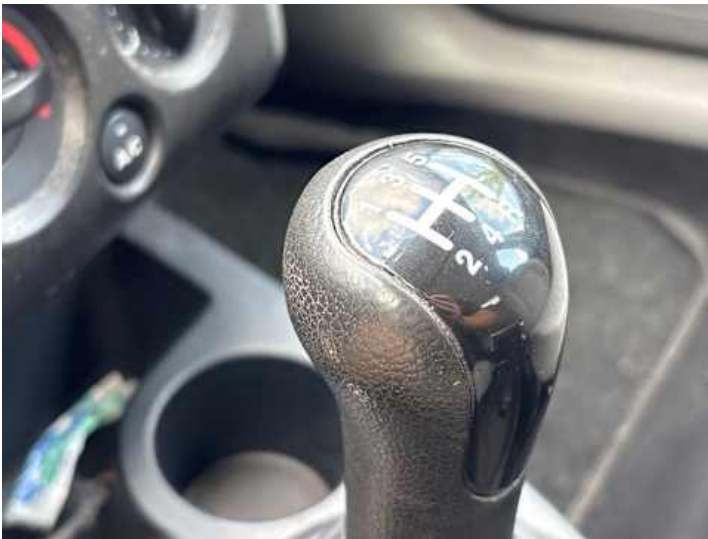
Innenraum (Kratzer, Verschleiß)

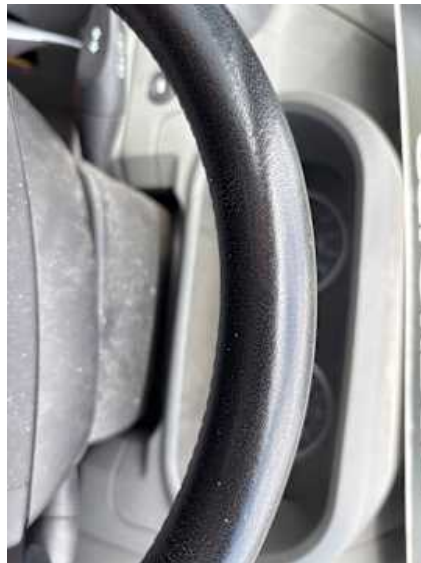
Innenraum (Kratzer, Verschleiß)

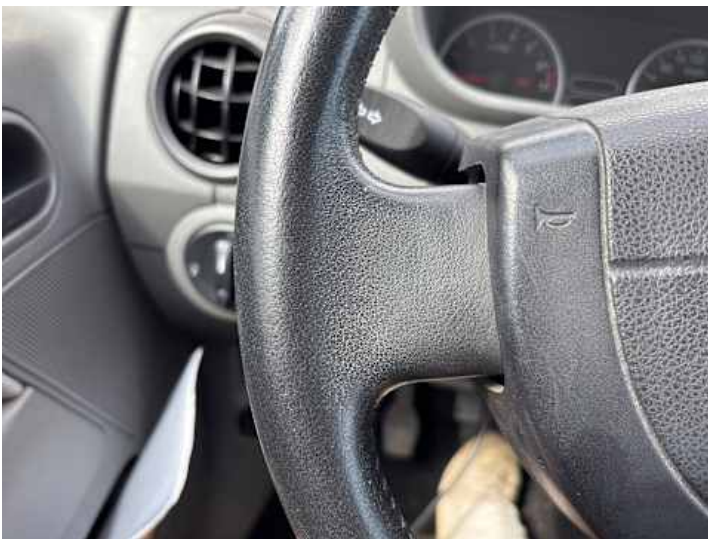
Innenraum (Kratzer, Verschleiß)

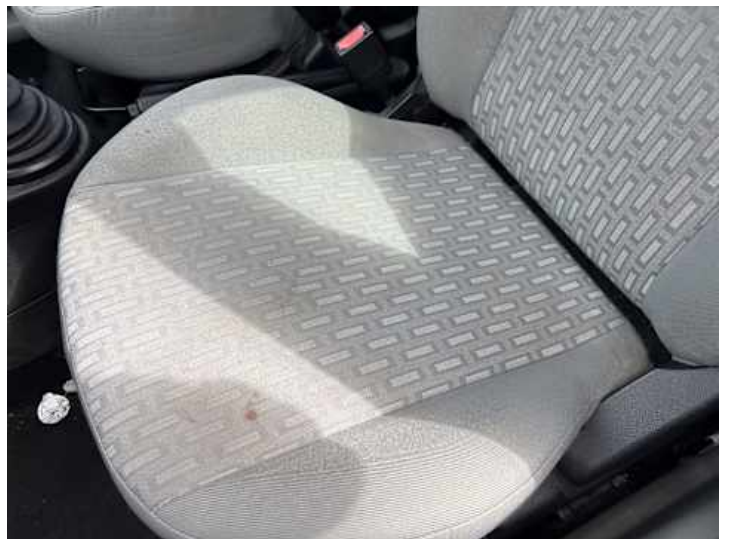
Innenraum (Verschmutzung)

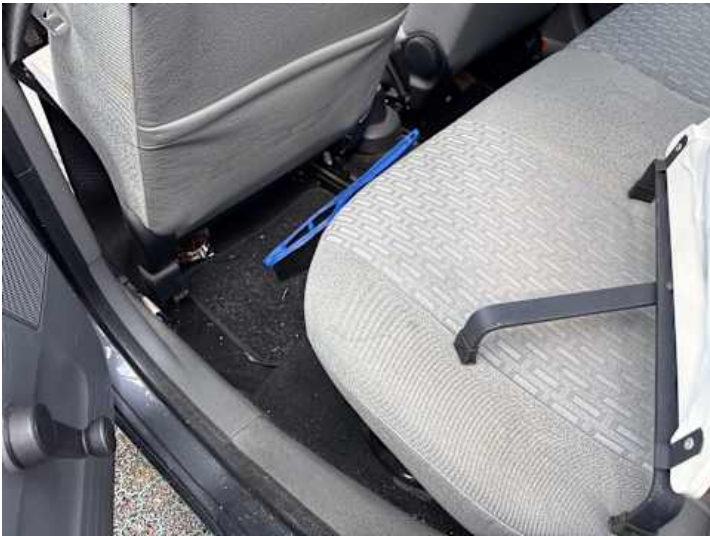
Innenraum (Verschmutzung)

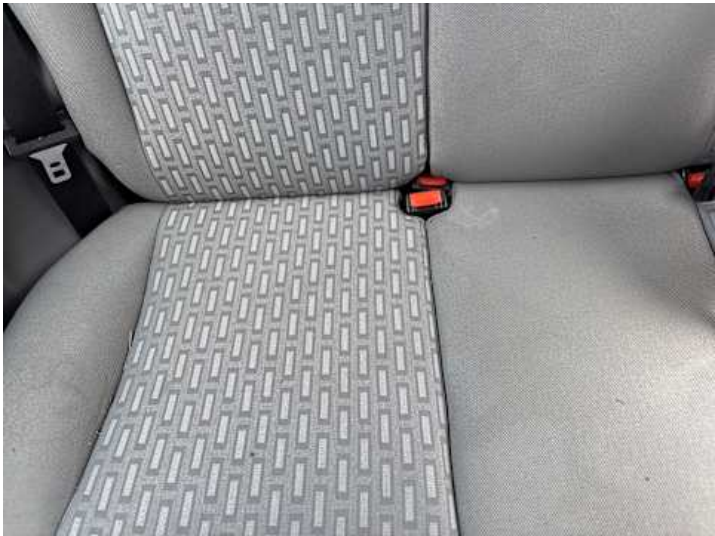
Innenraum (Verschmutzung)

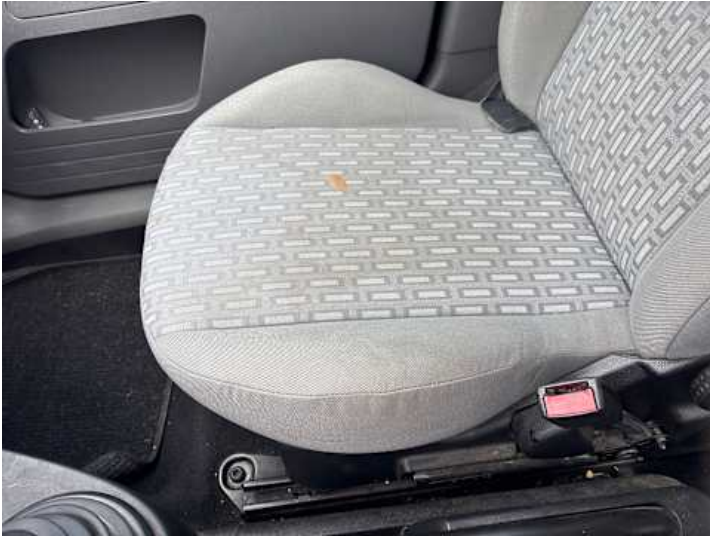
Innenraum (Verschmutzung)

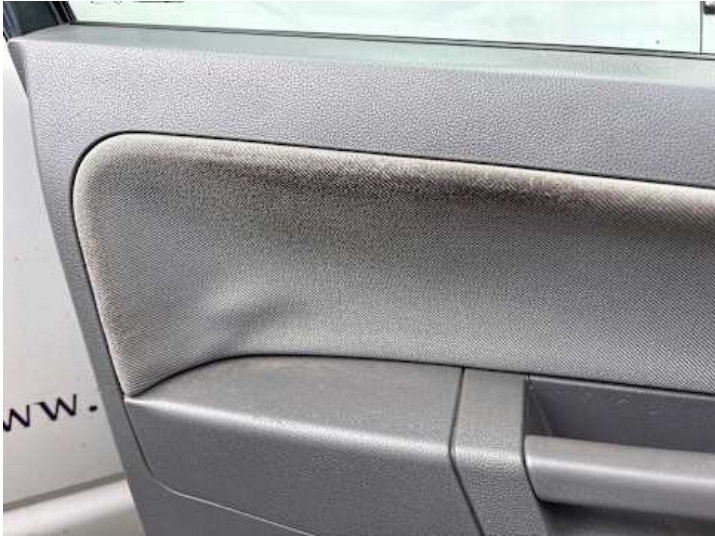
Innenraum (Verschmutzung)
