## Seat Ibiza Copa

EZ 08/2011 | Kombi | Diesel | Schaltgetriebe | 217.536km  
Besteuerung: Differenzbesteuert (§25a UStG)  
Fahrzeugstandort: 63\*\*\*  
Fahrzeug aufgenommen am: 31.07.2026

# Hinweise zum Zustandsbericht

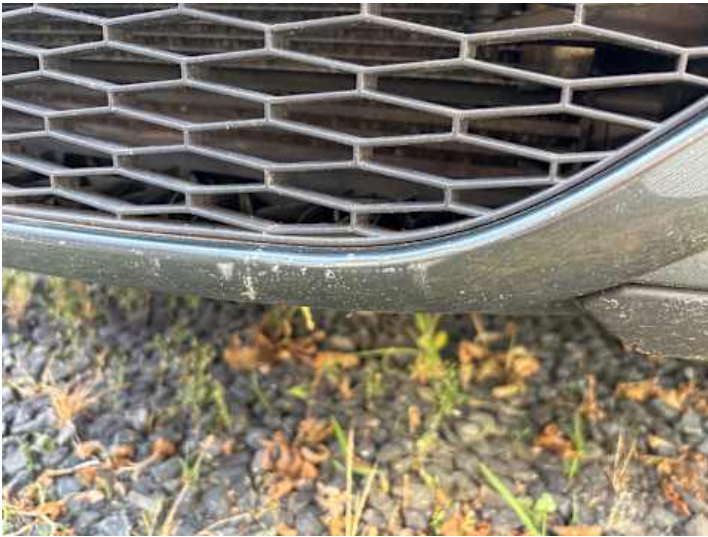
Stoßstange vorne (Kratzer, Lackschaden)

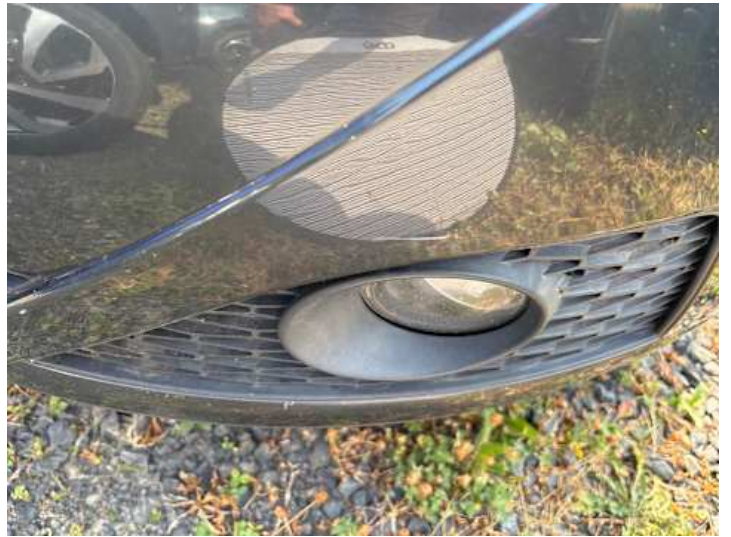
Stoßstange vorne (Kratzer, Lackschaden)

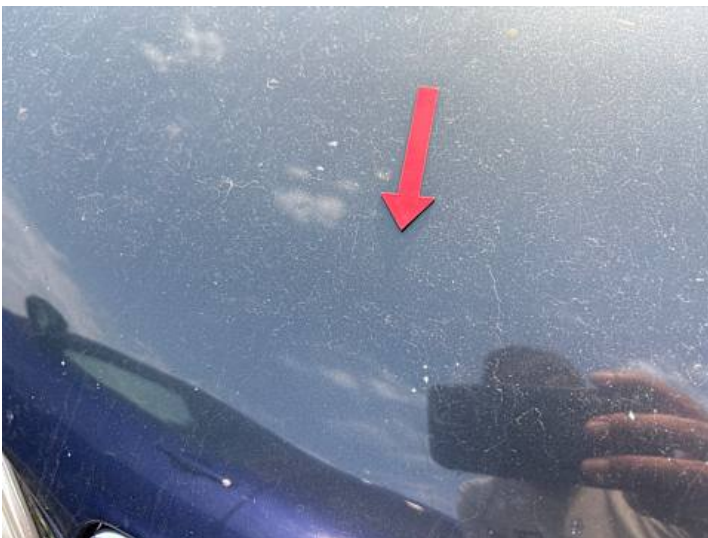
Motorhaube (Steinschlag)

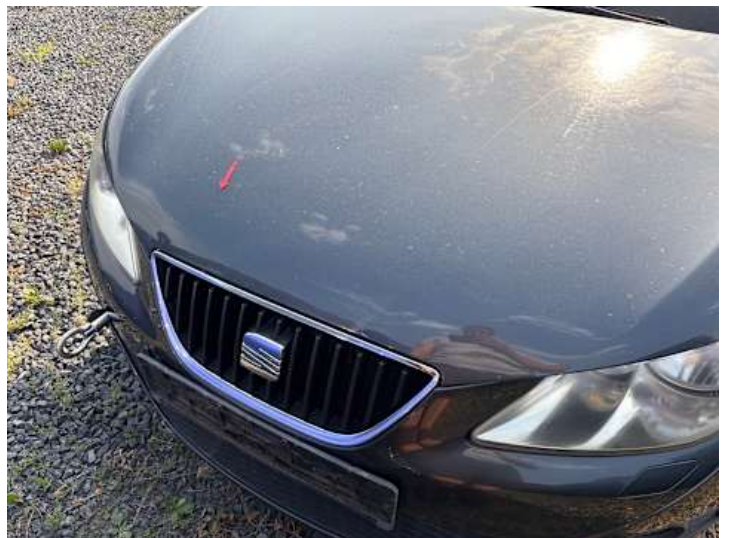
Motorhaube (Steinschlag)

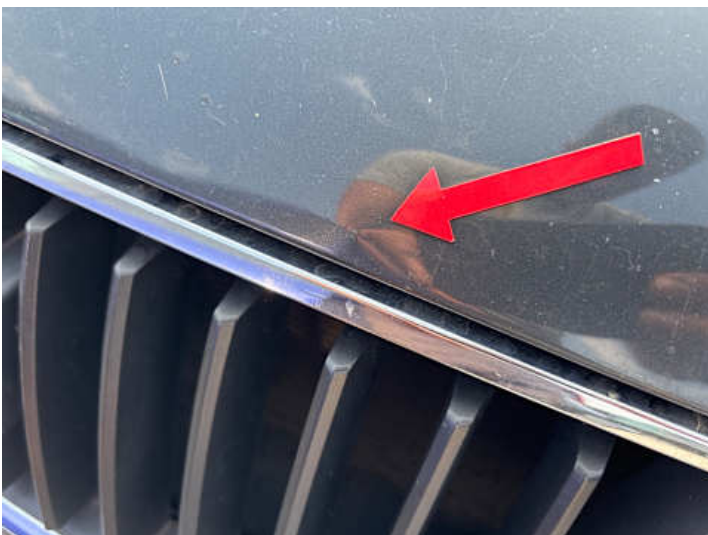
Motorhaube (Delle, Rost)

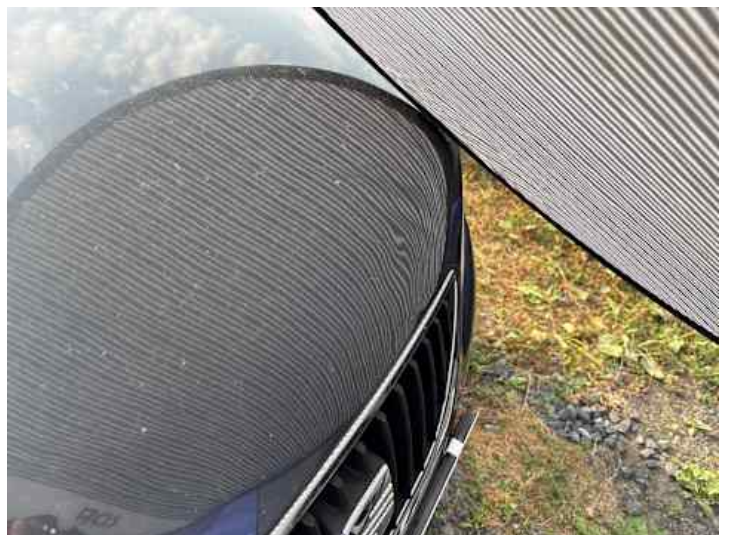
Motorhaube (Delle, Rost)

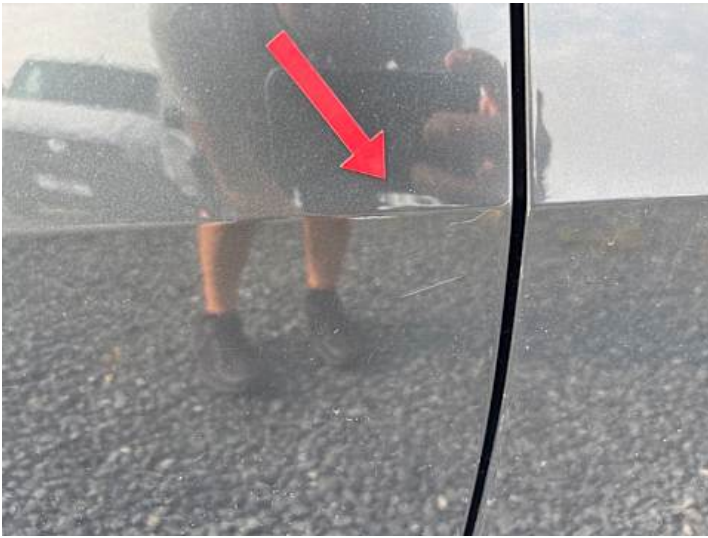
Türe hinten rechts (Kratzer)

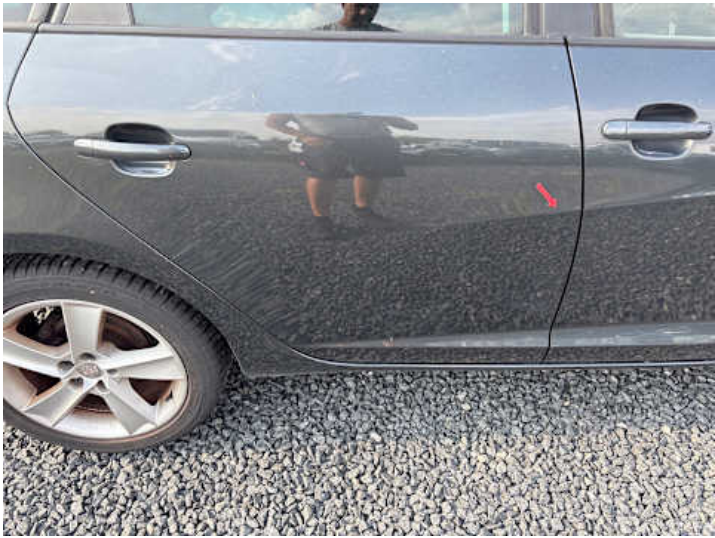
Türe hinten rechts (Kratzer)

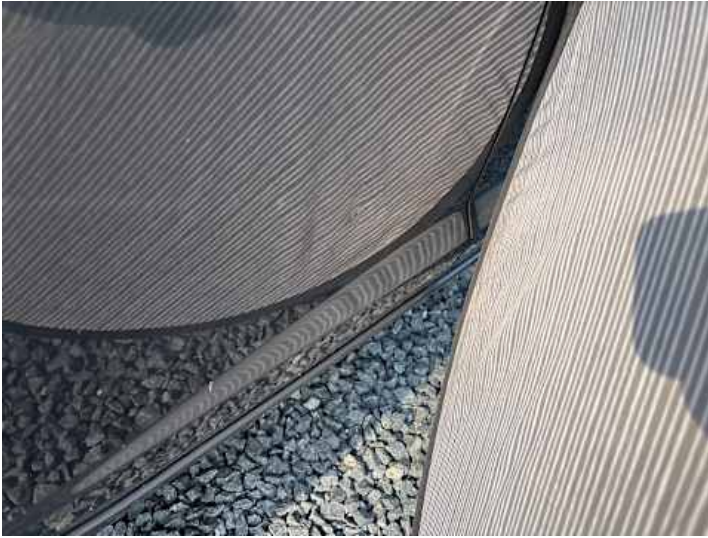
Türe hinten rechts (Delle)

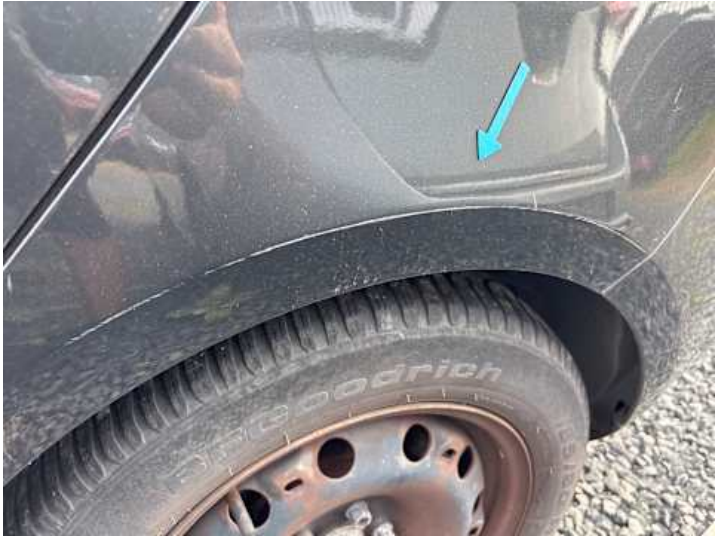
Seitenteil hinten links (Lackschaden)

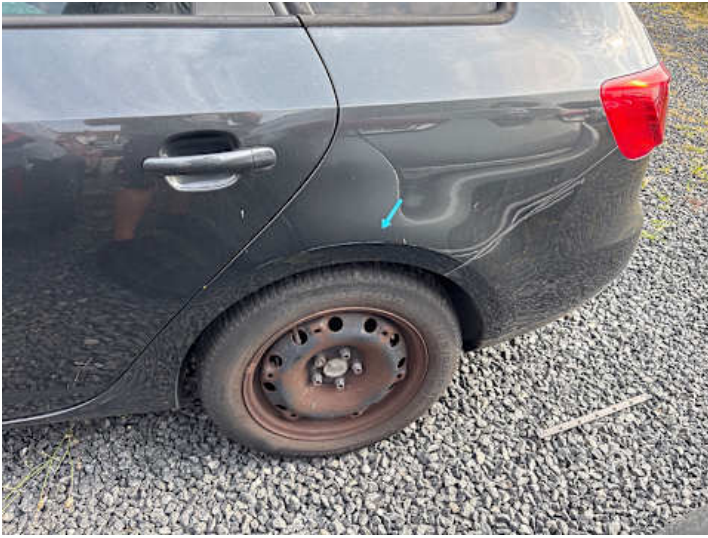
Seitenteil hinten links (Lackschaden)

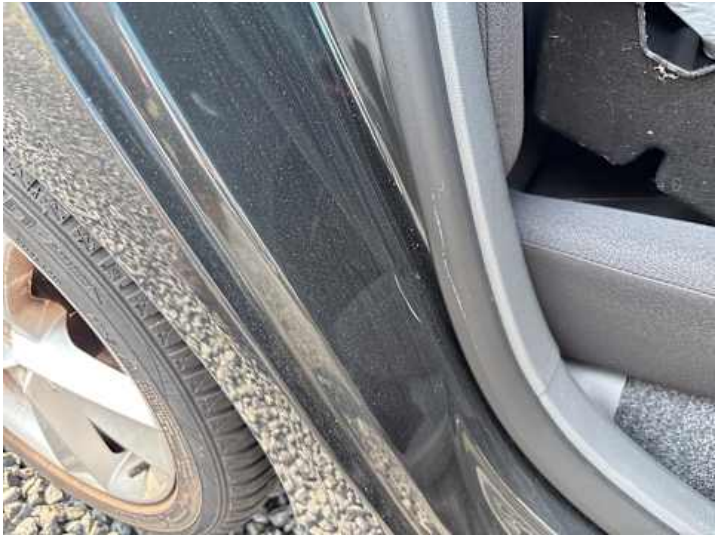
Seitenteil hinten rechts (Kratzer)

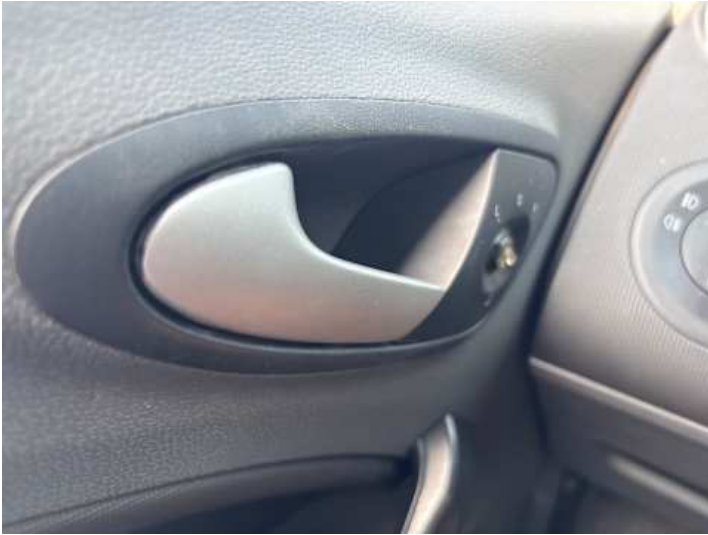
Innenraum (Riss/Bruch)
