## Volkswagen Touran Comfortline

EZ 06/2011 | Van | Benzin | Schaltgetriebe | 83.349km  
Besteuerung: Differenzbesteuert (§25a UStG)  
Fahrzeugstandort: 63\*\*\*  
Fahrzeug aufgenommen am: 28.07.2026

# Hinweise zum Zustandsbericht

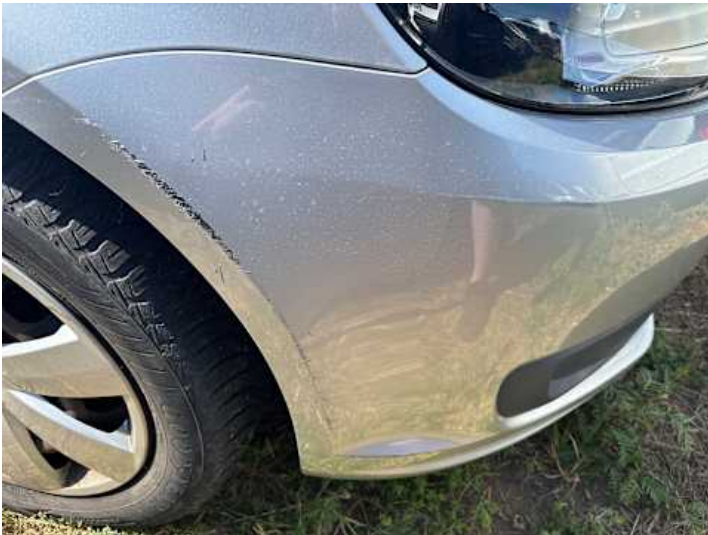
Stoßstange vorne (Kratzer)

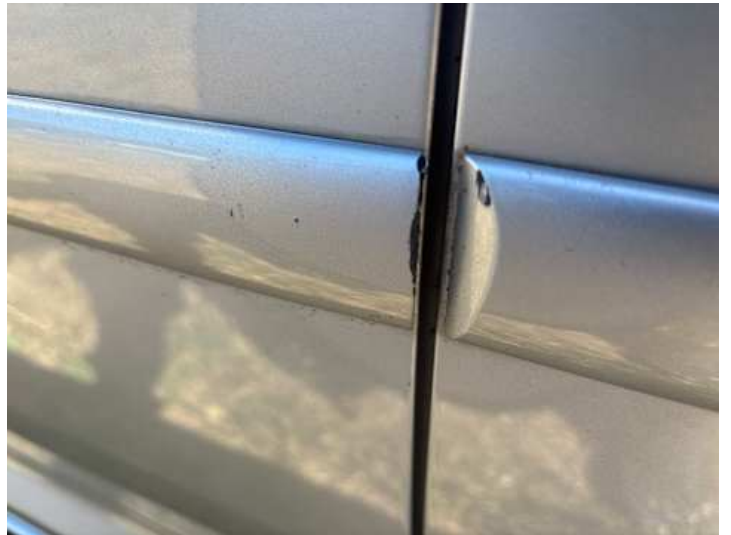
Fahrtür (Kratzer)

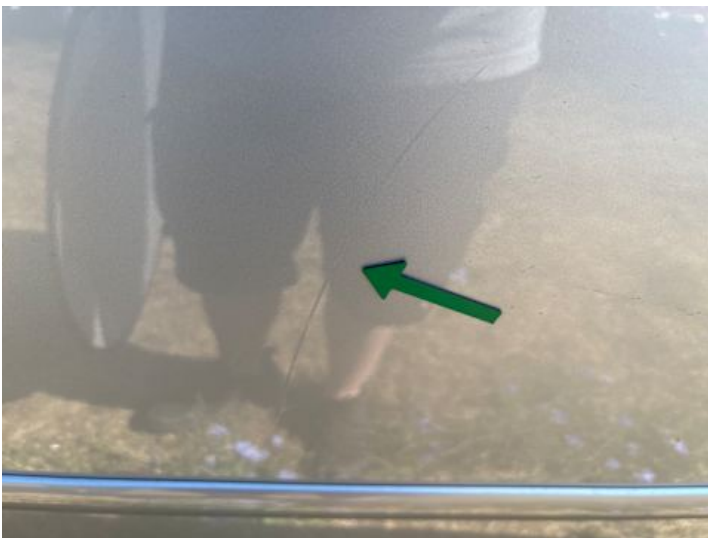
Türe hinten links (Kratzer)

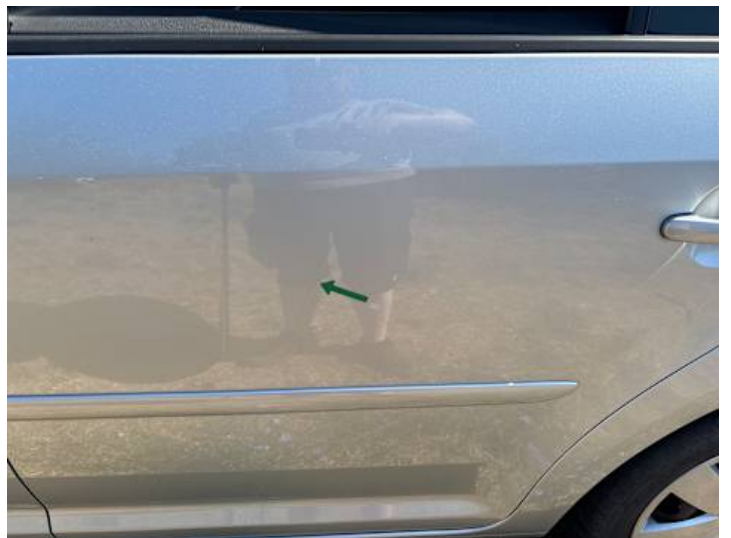
Türe hinten links (Kratzer)

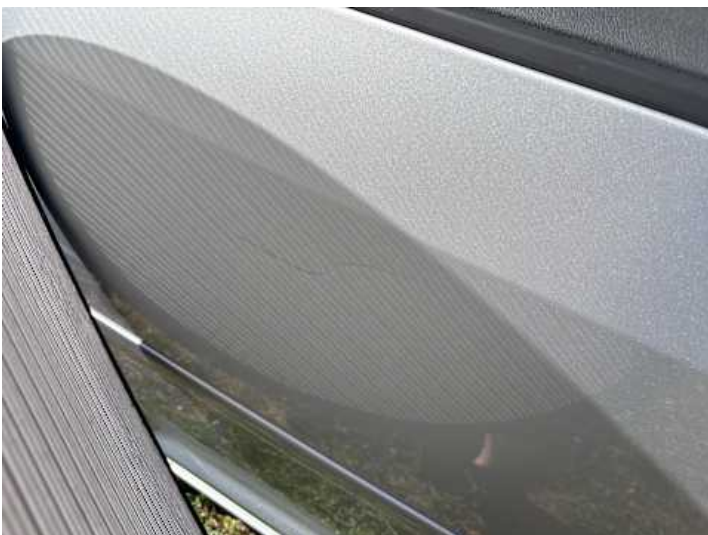
Türe hinten rechts (Verformung, Kratzer)

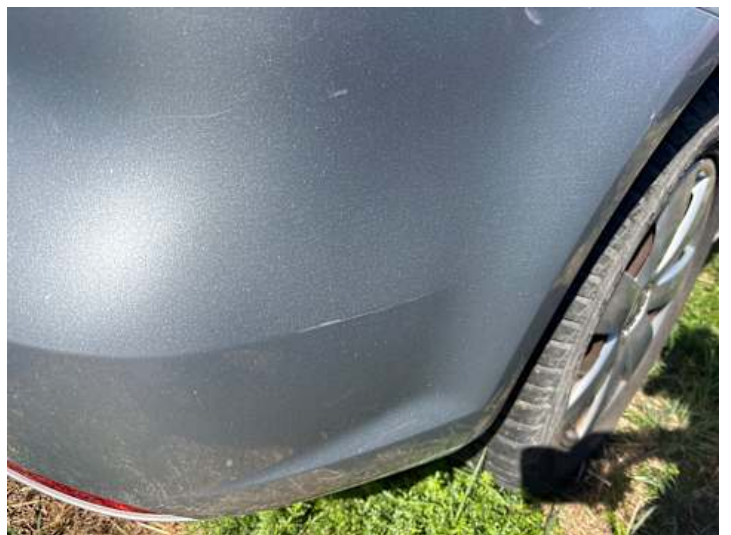
Stoßstange hinten (Kratzer)

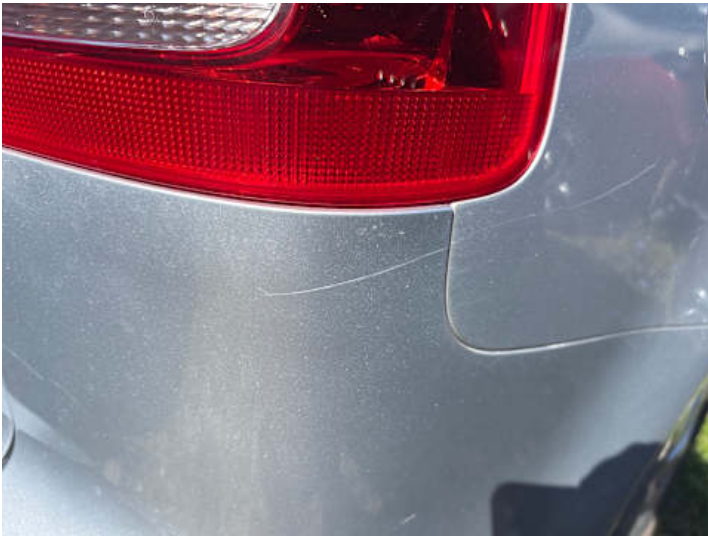
Stoßstange hinten (Kratzer)

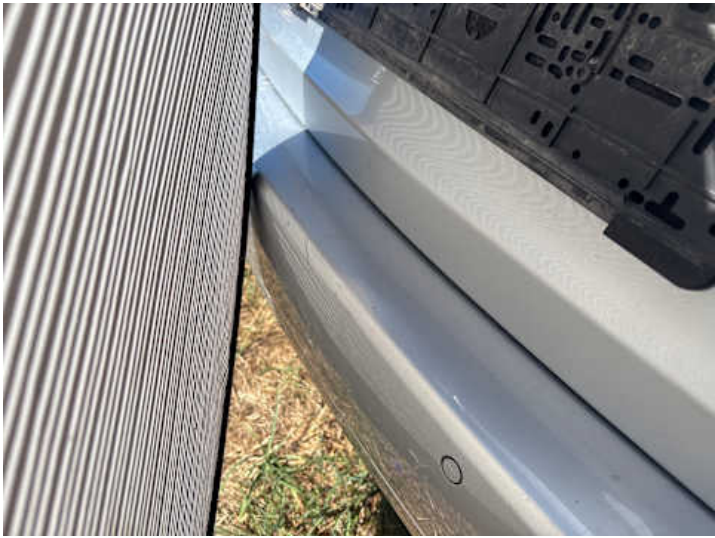
Stoßstange hinten (Verformung, Kratzer)

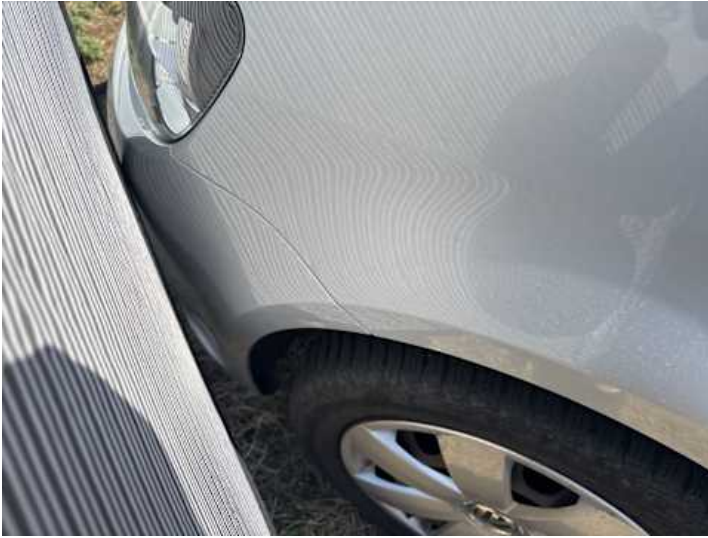
Kotflügel vorne links (Delle)

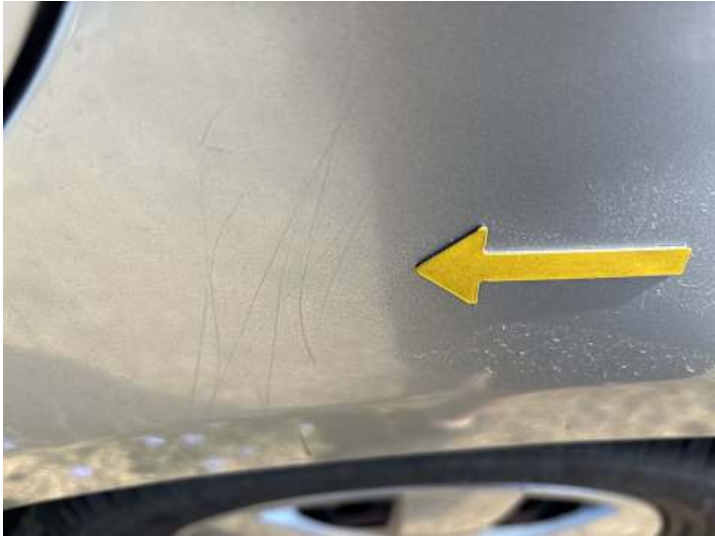
Seitenteil hinten links (Kratzer)

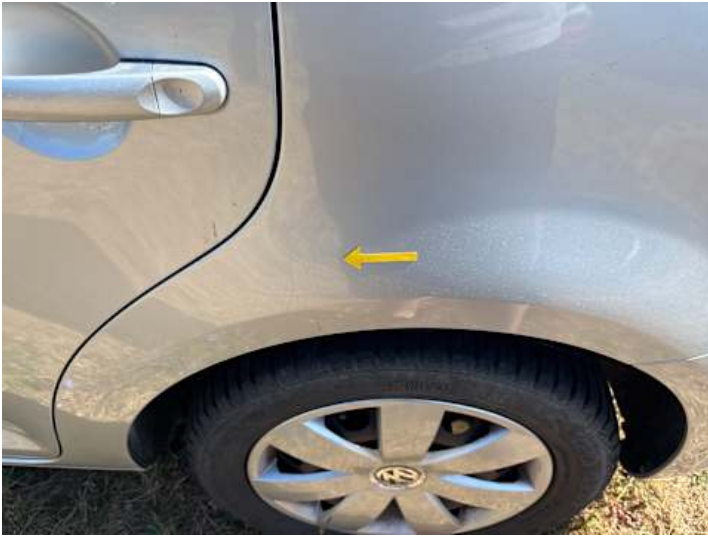
Seitenteil hinten links (Kratzer)

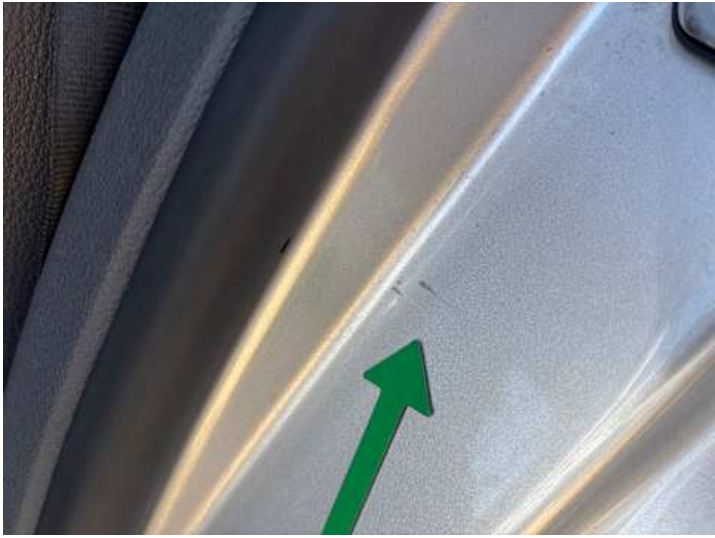
Seitenteil hinten links (Kratzer)

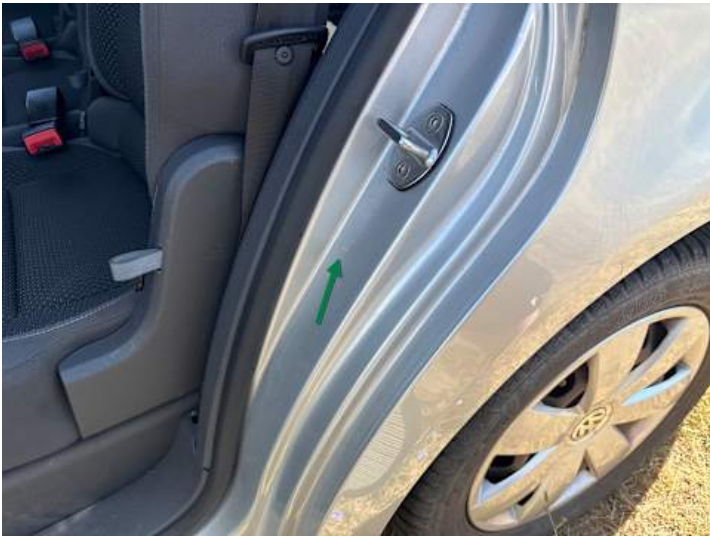
Seitenteil hinten links (Kratzer)

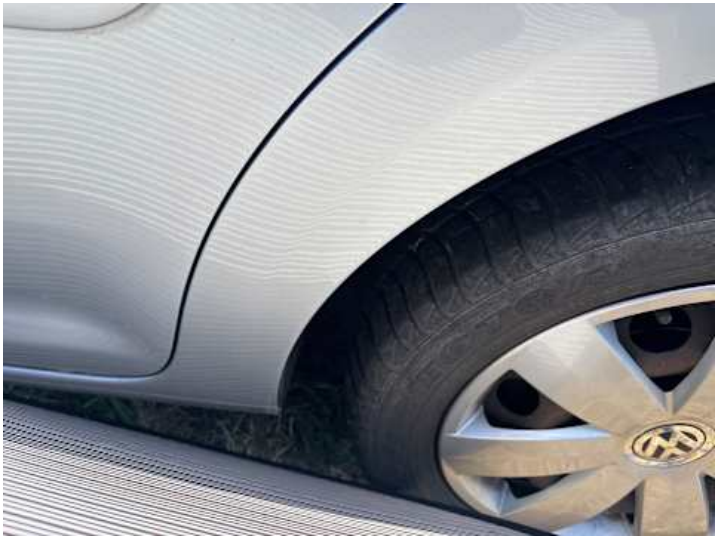
Seitenteil hinten links (Verformung)

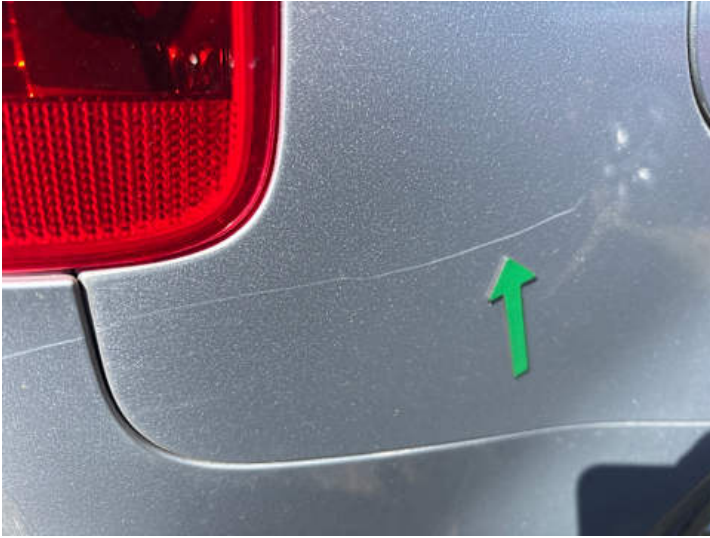
Seitenteil hinten rechts (Kratzer)

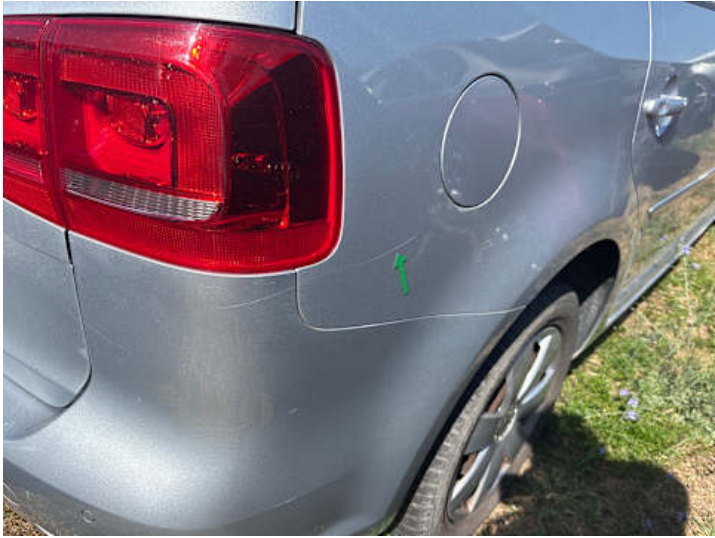
Seitenteil hinten rechts (Kratzer)

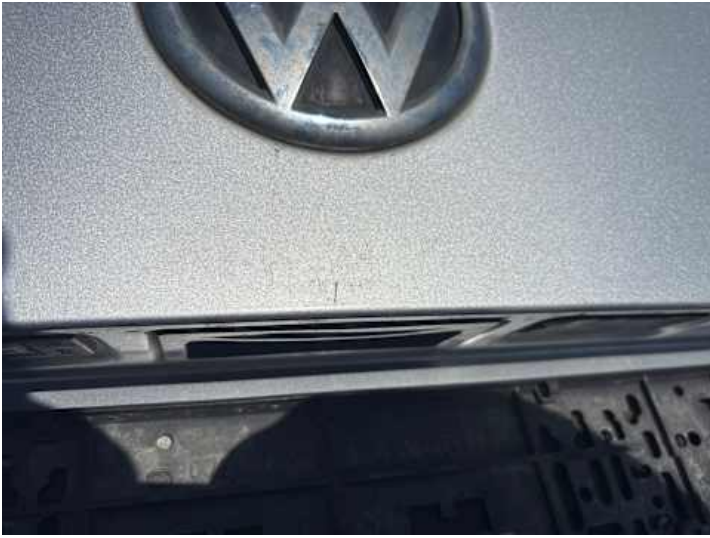
Heckklappe (Kratzer)

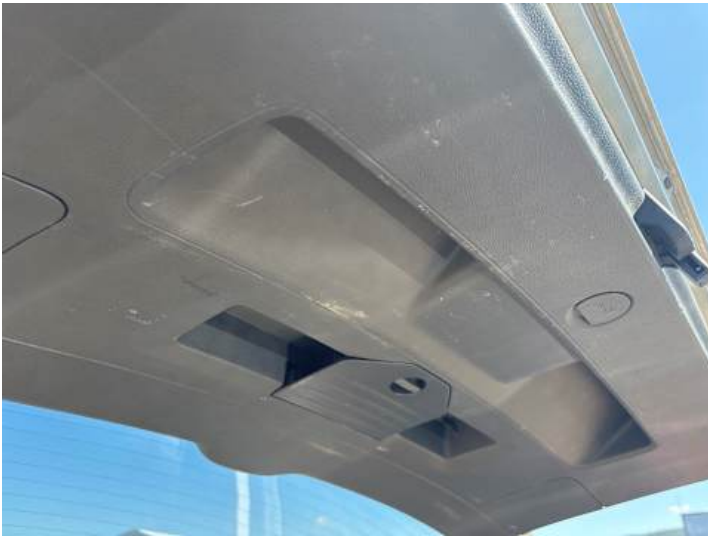
Innenraum (Verschmutzung, Verschleiß)

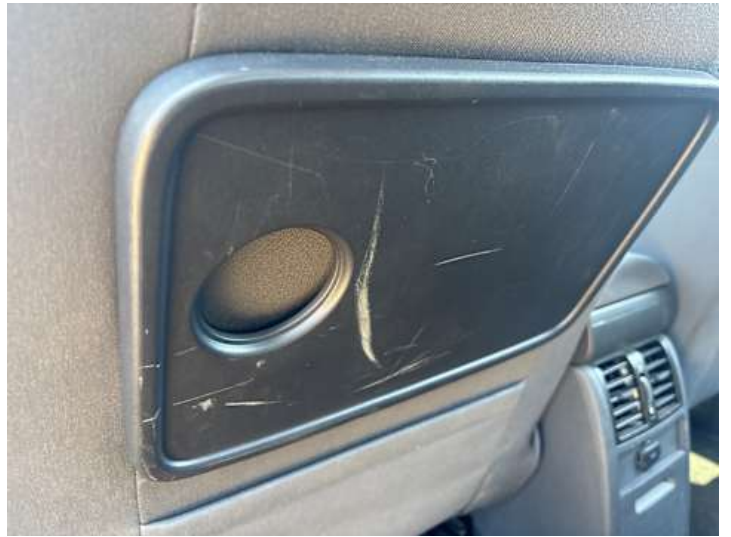
Innenraum (Verschmutzung, Verschleiß)

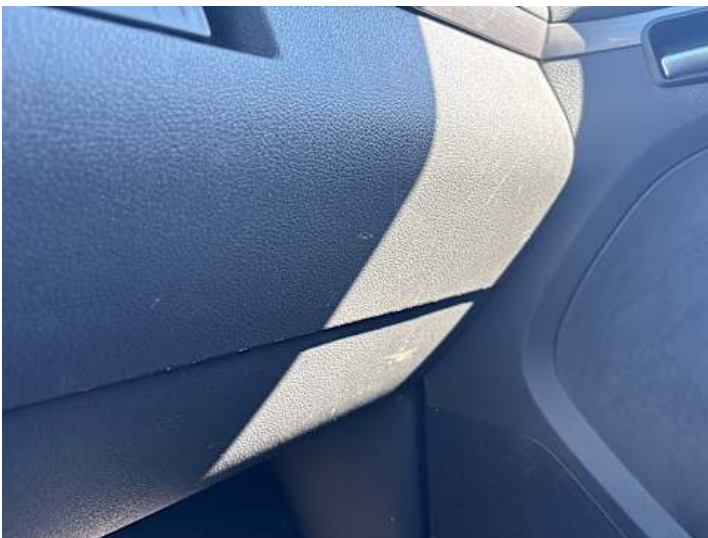
Innenraum (Verschmutzung, Verschleiß)

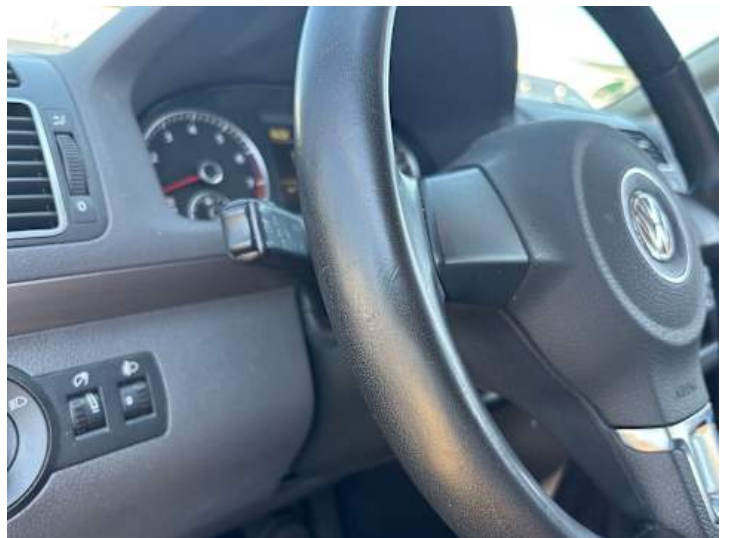
Innenraum (Verschmutzung, Verschleiß)

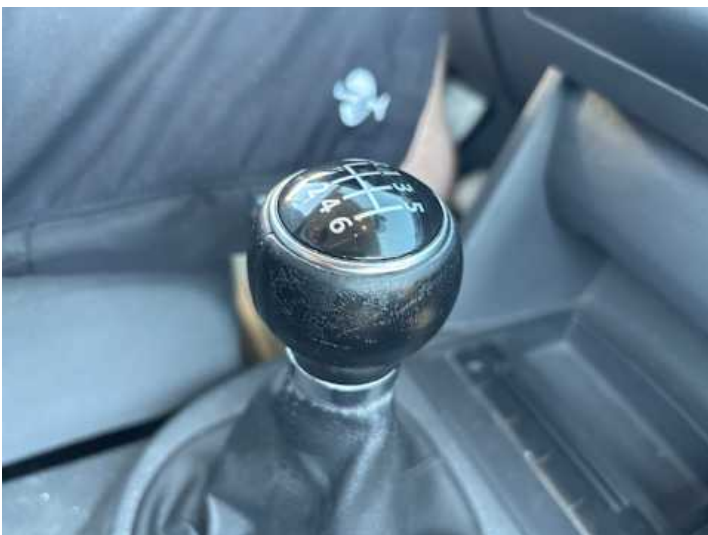
Innenraum (Verschmutzung, Verschleiß)
