## Mercedes-Benz 109/110/111/114 CDI FWD kompakt

EZ 11/2018 | Kastenwagen | Diesel | Schaltgetriebe | 311.907km

Fahrzeug aufgenommen am: 06.08.2026

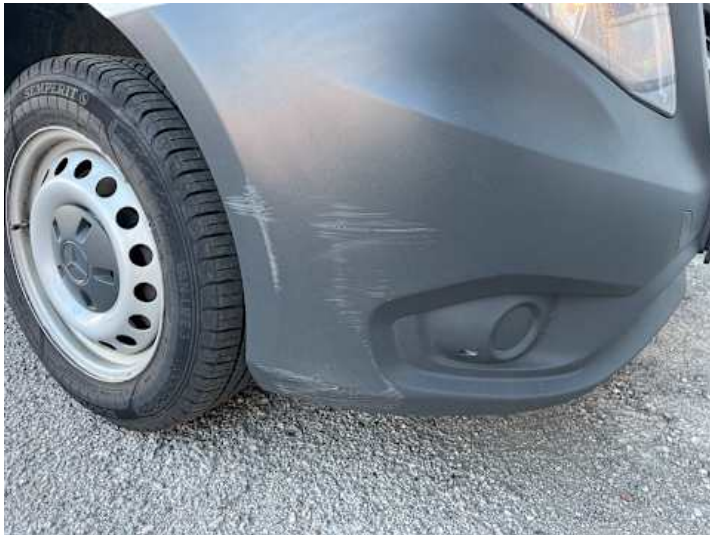
Stoßstange vorne (Kratzer)

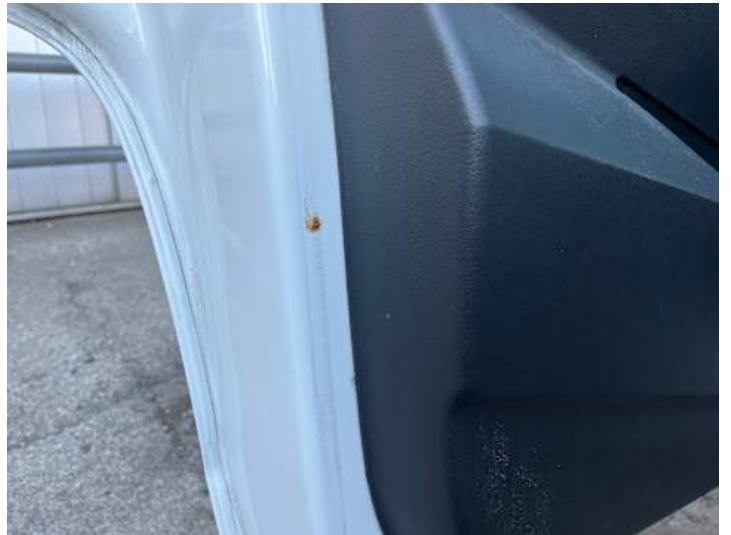
Fahrtür (Rost)

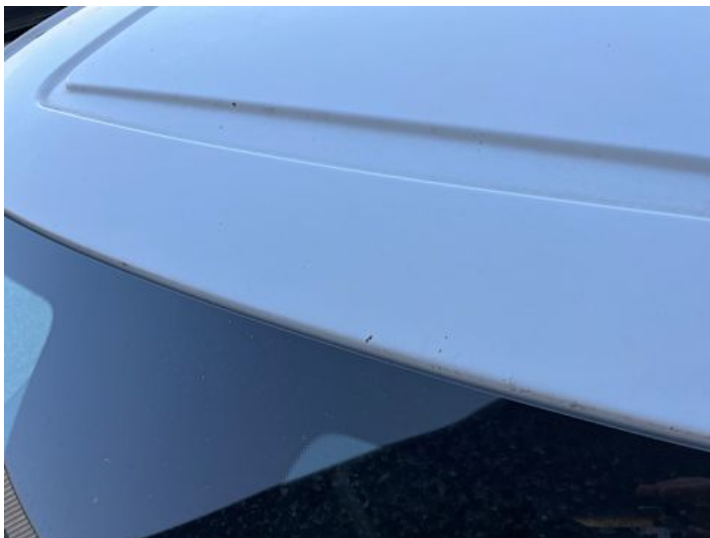
Dach (Steinschlag)

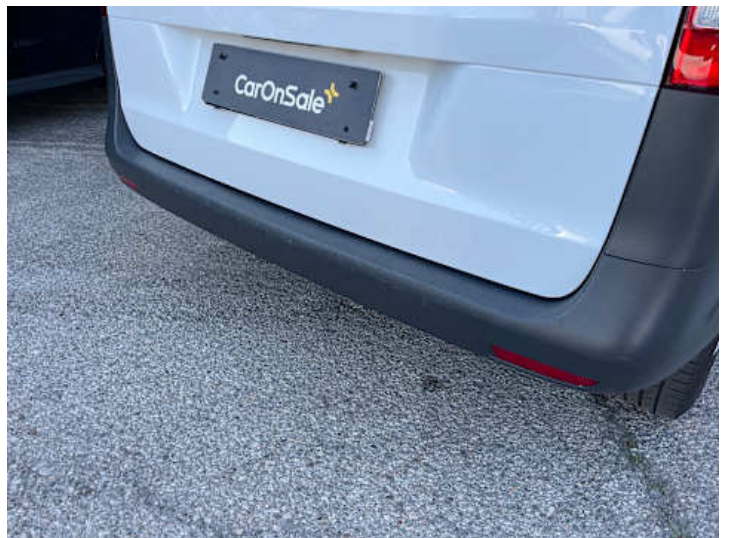
Stoßstange hinten (Kratzer)

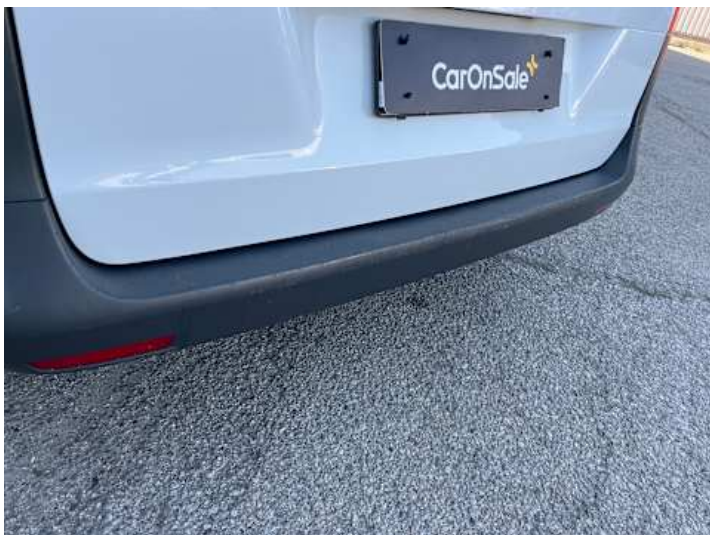
Stoßstange hinten (Kratzer)

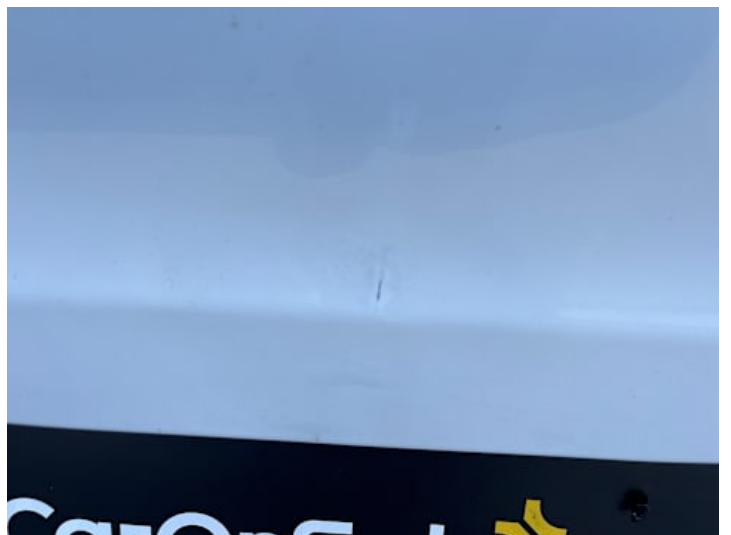
Heckklappe (Delle, Kratzer)

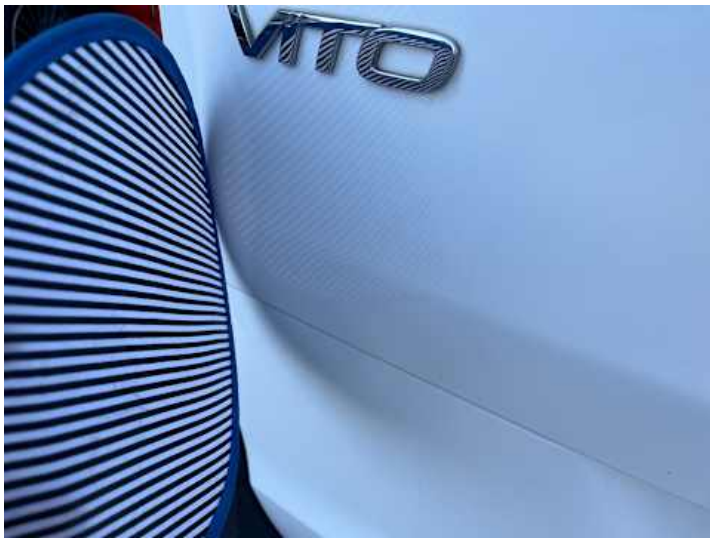
Heckklappe (Delle, Kratzer)

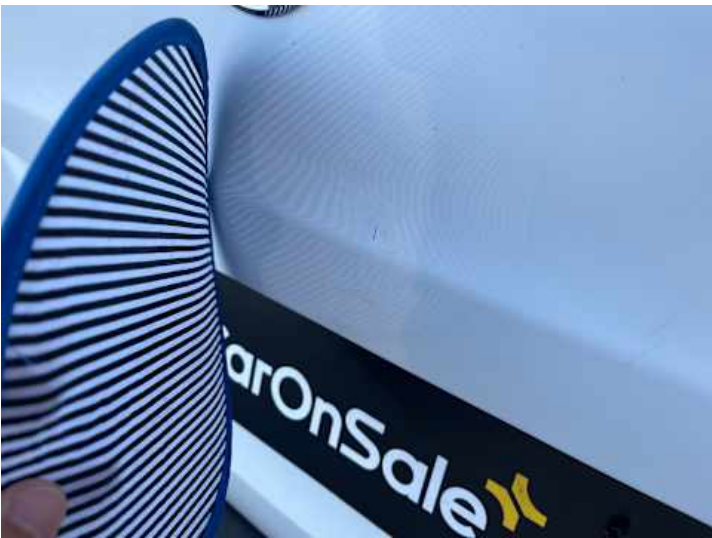
Heckklappe (Delle, Kratzer)

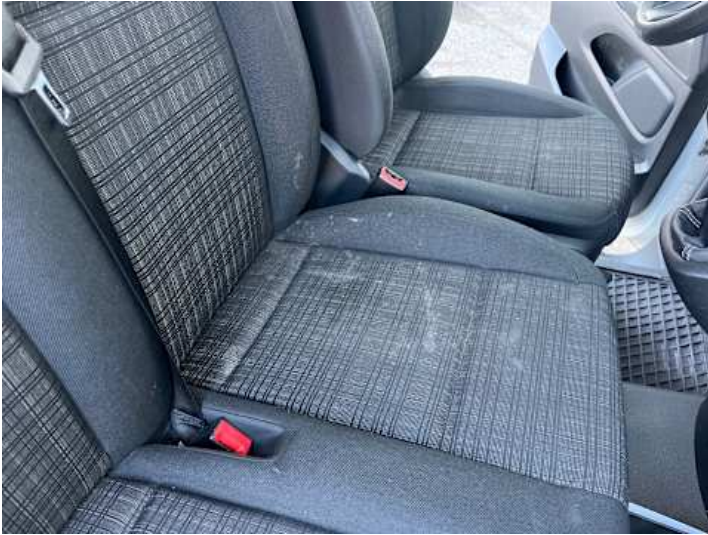
Innenraum (Verschmutzung)

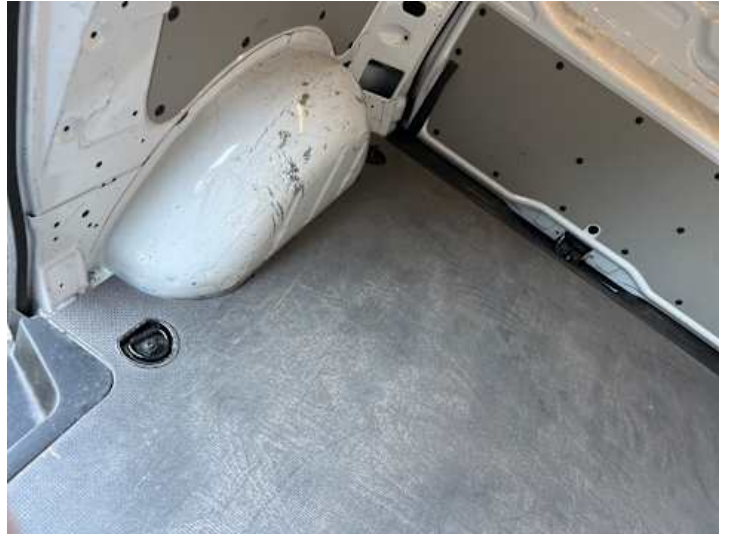
Innenraum (Kratzer)

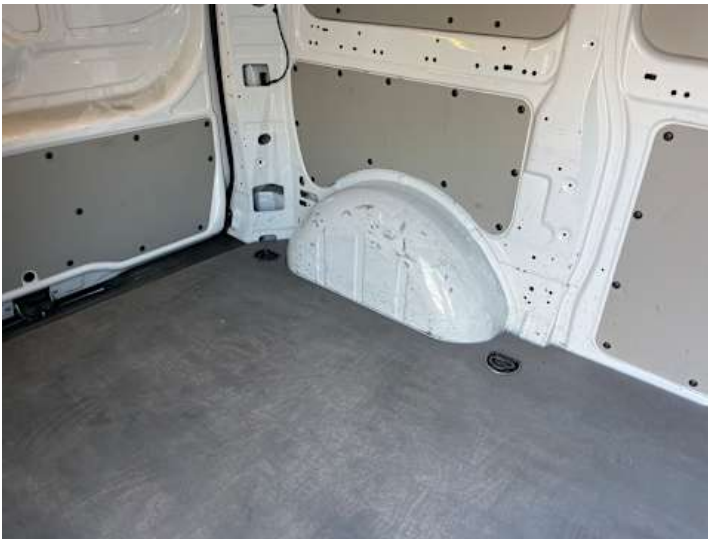
Innenraum (Kratzer)

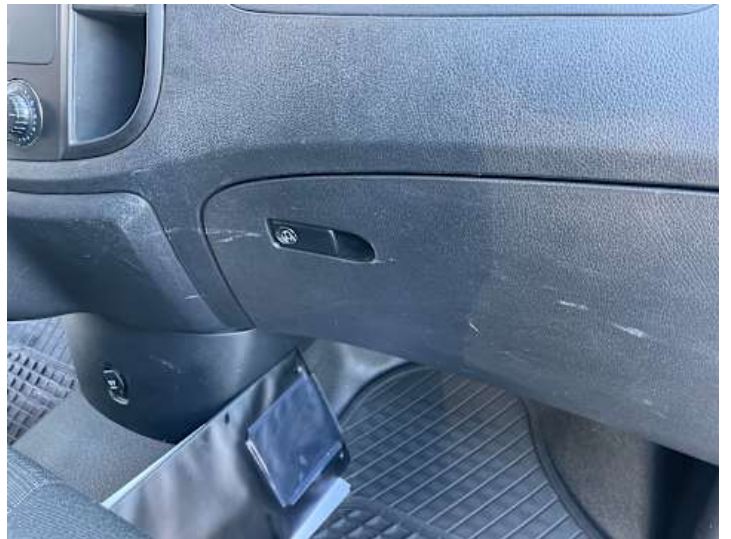
Innenraum (Kratzer)
