## Mercedes-Benz 2.2 CDI kompakt Trend Edition

EZ 08/2010 | Van | Diesel | Automatikgetriebe | 226.612km  
Besteuerung: Differenzbesteuert (§25a UStG)  
Fahrzeugstandort: 02\*\*\*  
Fahrzeug aufgenommen am: 05.08.2026

# Hinweise zum Zustandsbericht

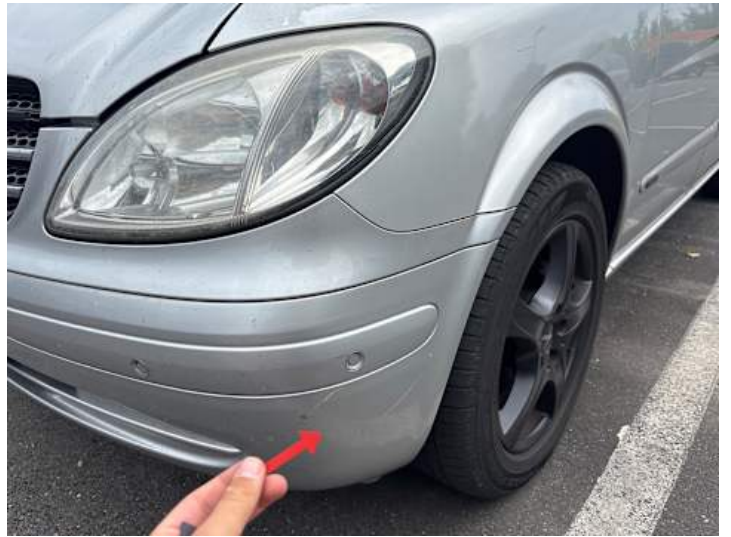
Stoßstange vorne (Kratzer, Lackschaden)

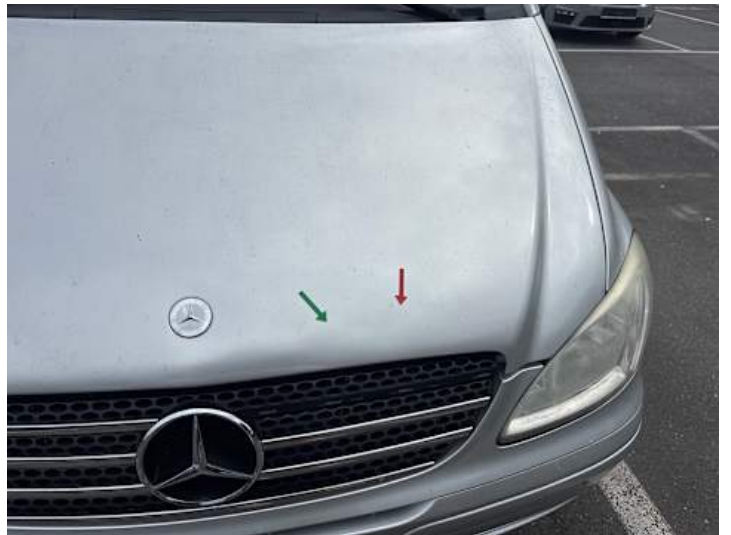
Motorhaube (Lackschaden, Unsachgemäß instand gesetzt)

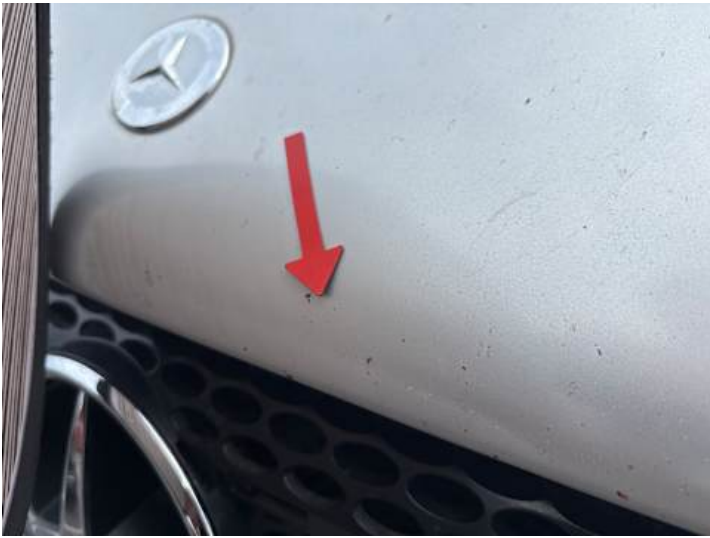
Motorhaube (Lackschaden, Unsachgemäß instand gesetzt)

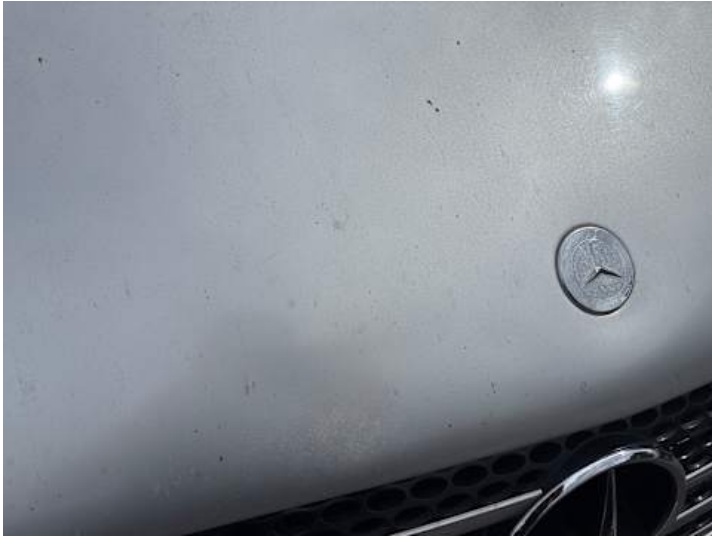
Motorhaube (Delle, Verformung)

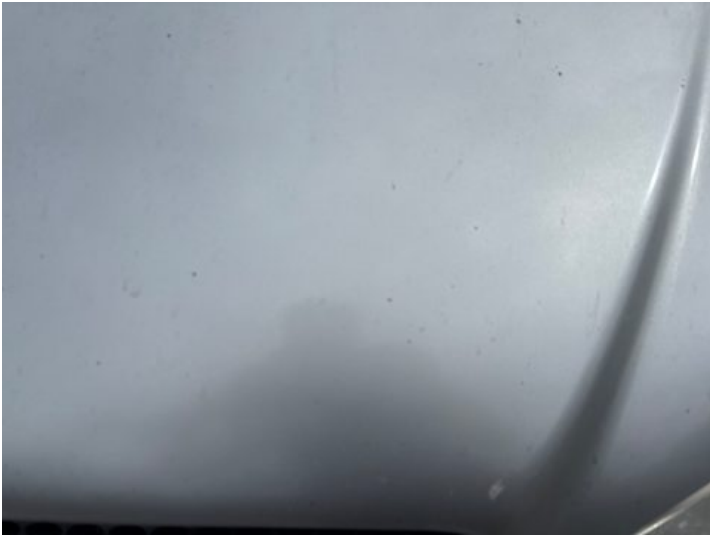
Motorhaube (Steinschlag, Rost, Lackschaden)

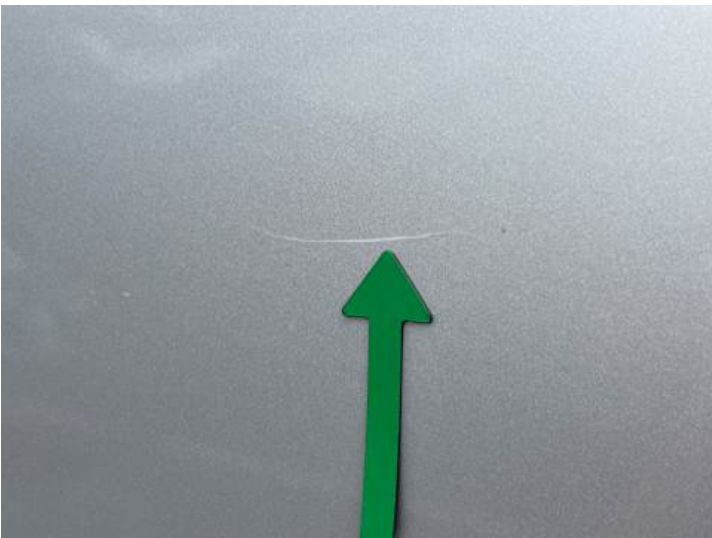
Fahrtür (Delle)

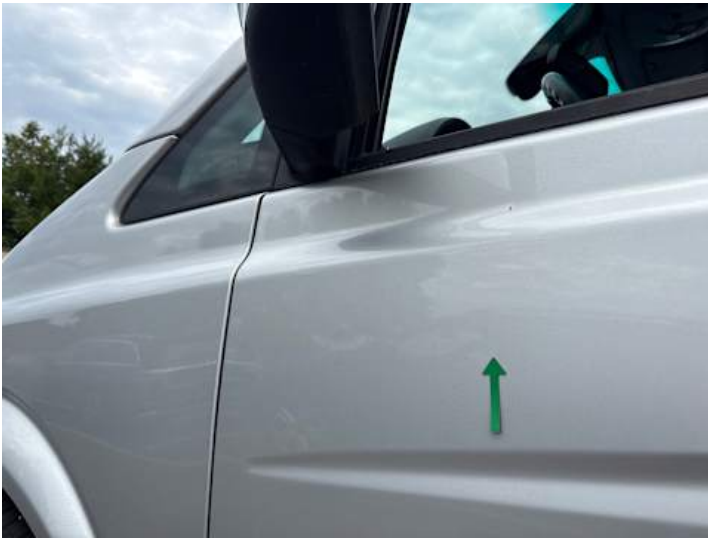
Fahrtür (Lackschaden, Kratzer)

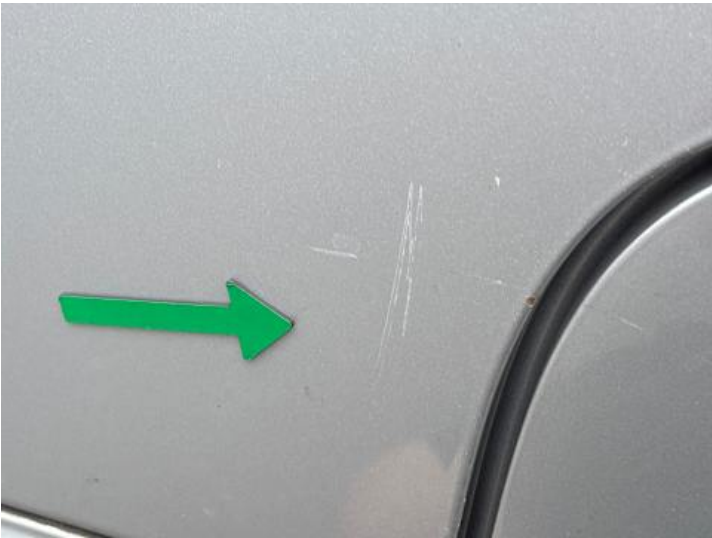
Fahrtür (Lackschaden, Kratzer)

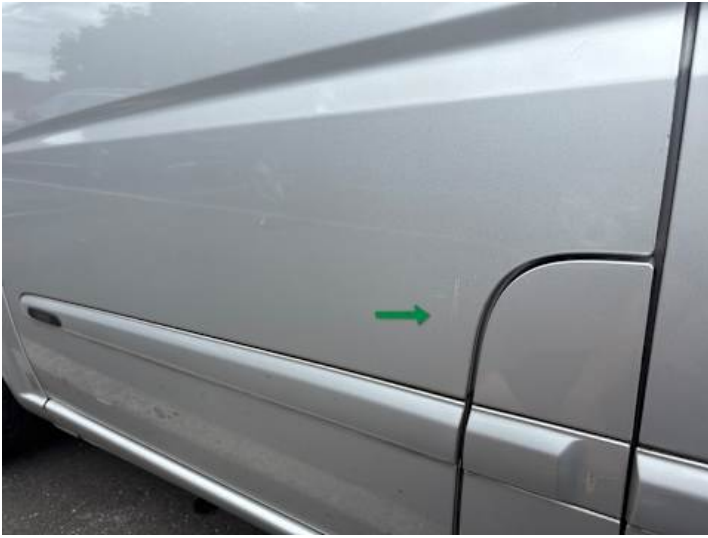
Fahrtür (Lackschaden, Kratzer)

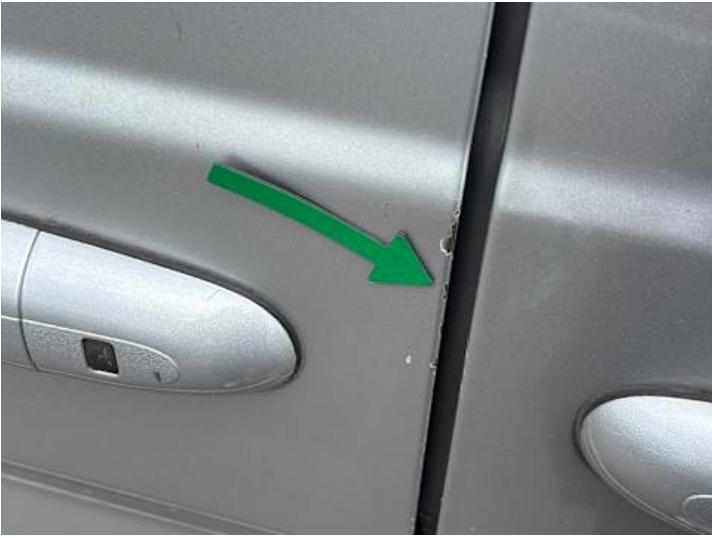
Fahrtür (Lackschaden, Kratzer)

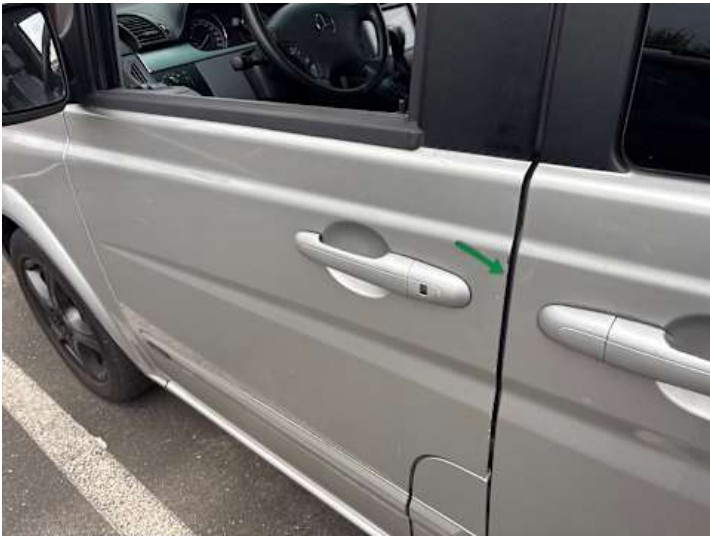
Fahrtür (Lackschaden, Kratzer)

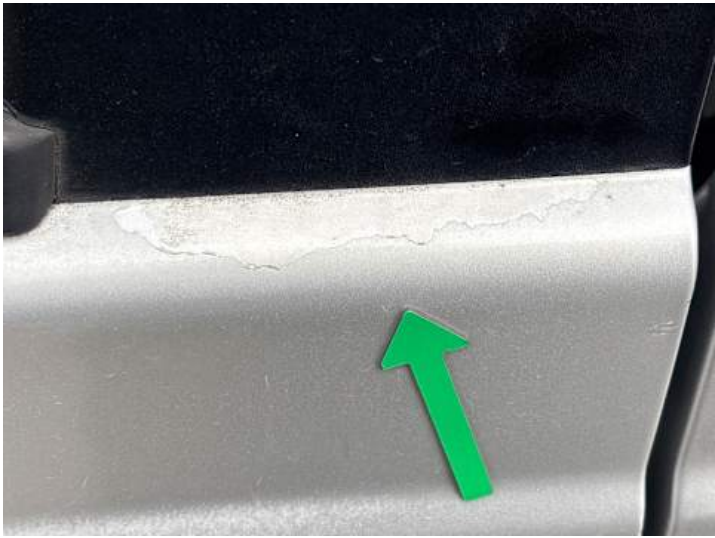
Fahrertür (Lackschaden, Kratzer)

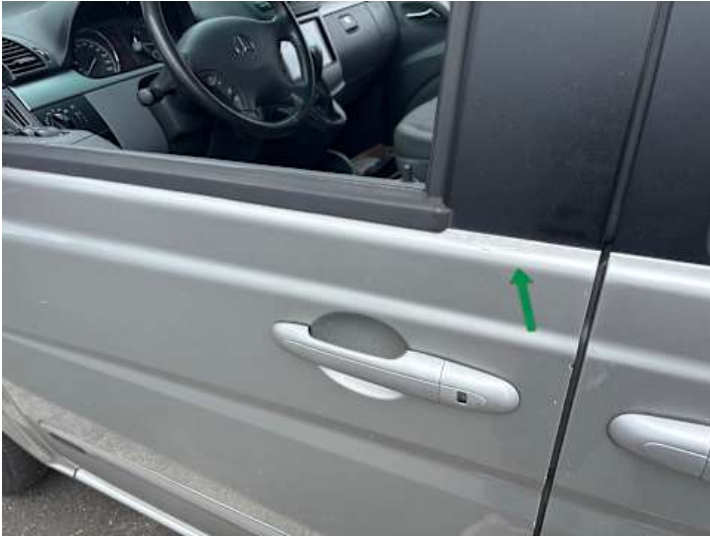
Fahrertür (Lackschaden)

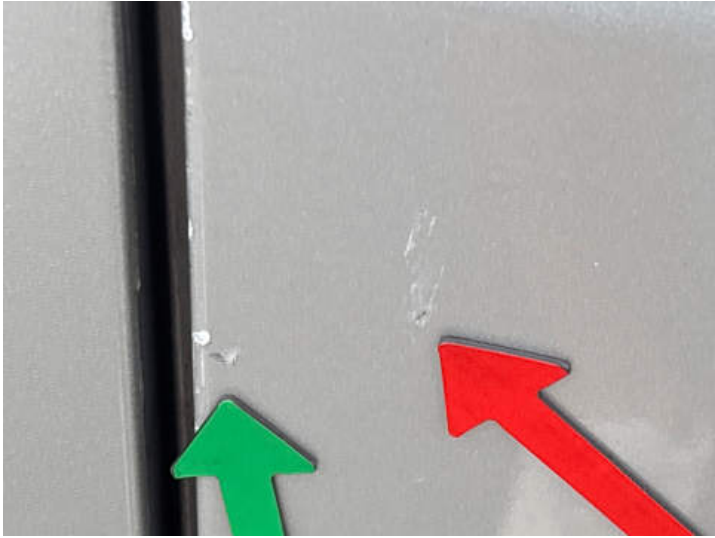
Fahrertür (Lackschaden)

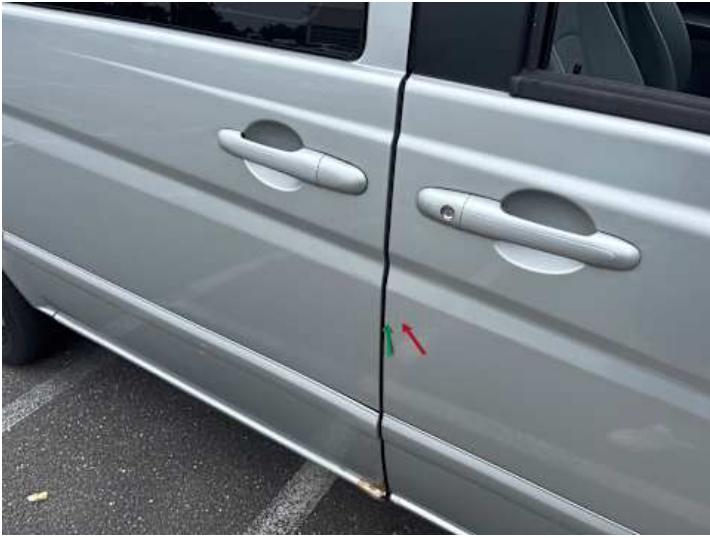
Beifahrertür (Kratzer, Lackschaden)

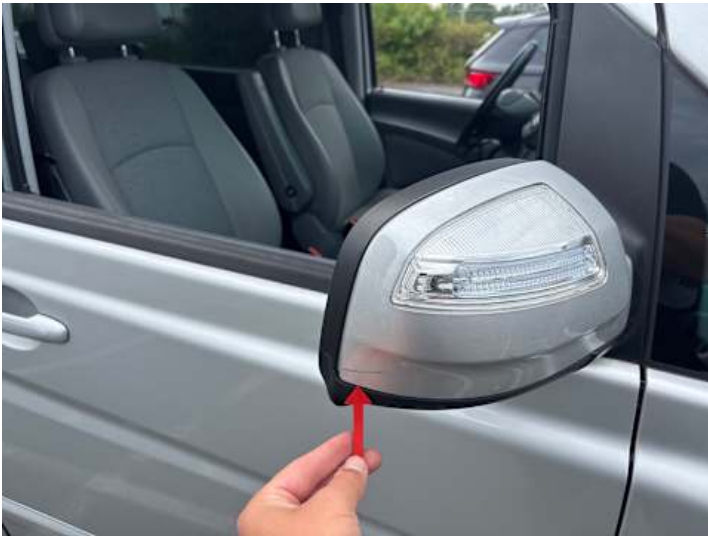
Beifahrertür (Kratzer, Lackschaden)

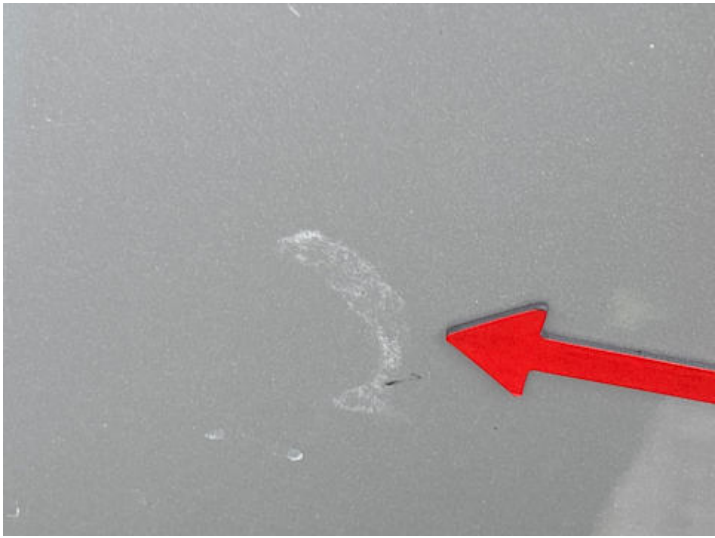
Beifahrertür (Kratzer, Lackschaden)

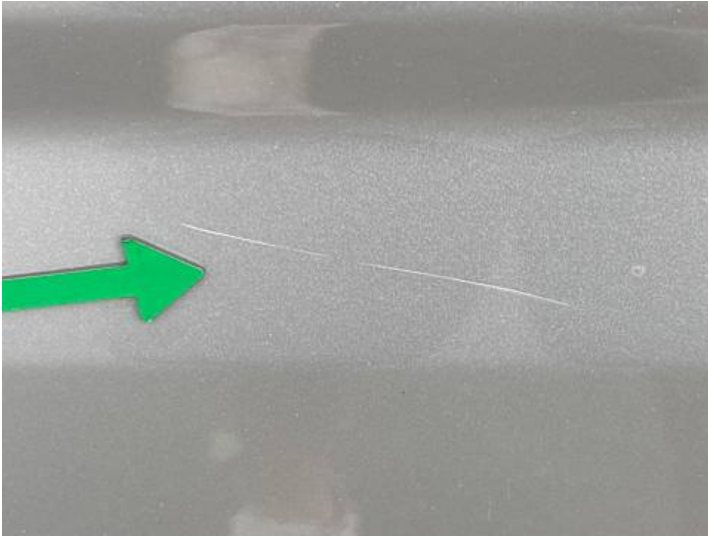
Türe hinten links (Kratzer, Lackschaden)

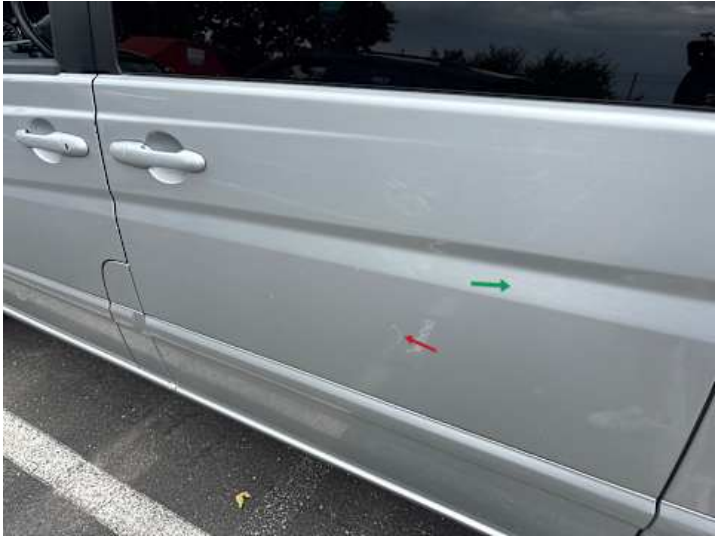
Türe hinten links (Kratzer, Lackschaden)

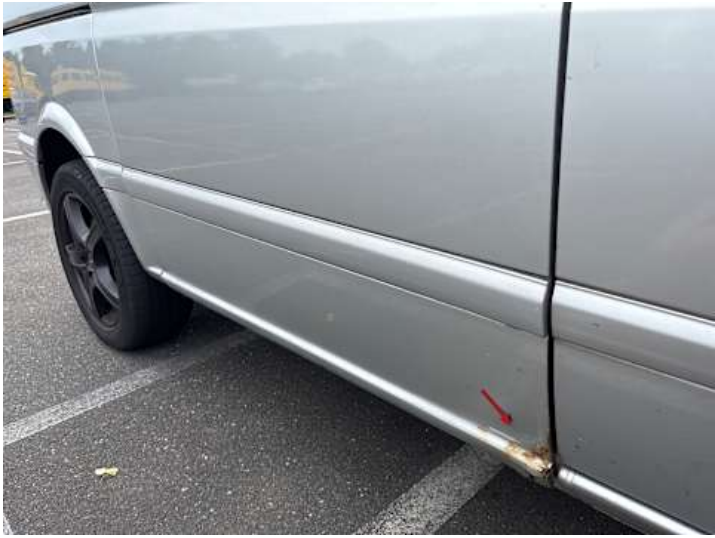
| Fahrzeugteil | Lackschichtdicke (in µm) | Fahrzeugteil | Lackschichtdicke (in µm) |
|---|---|---|---|
| Türe hinten links | 160 | Türe hinten rechts | 640 |

Türe hinten rechts (Rost, Lackschaden, Kratzer)

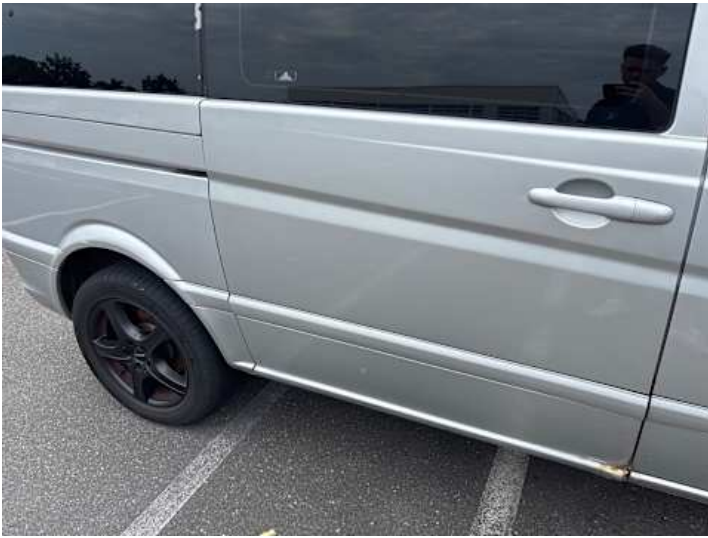
Türe hinten rechts (Rost, Lackschaden, Kratzer)

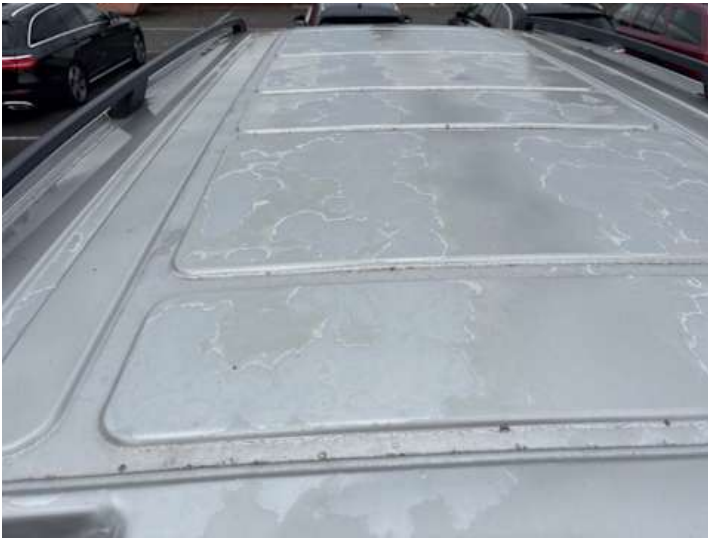
Dach (Lackschaden)

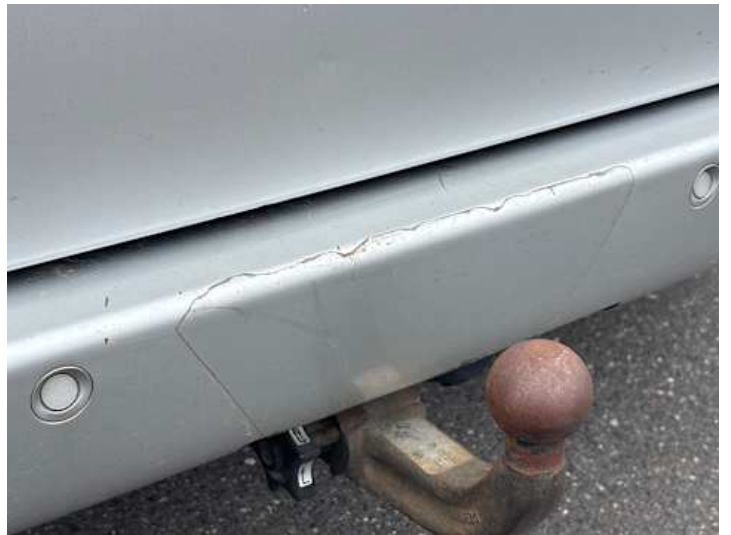
Stoßstange hinten (Kratzer, Lackschaden, Verformung)

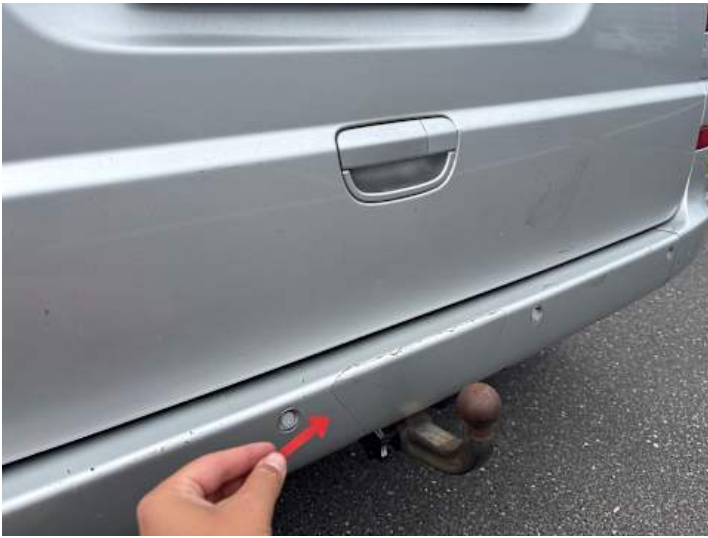
Stoßstange hinten (Kratzer, Lackschaden, Verformung)

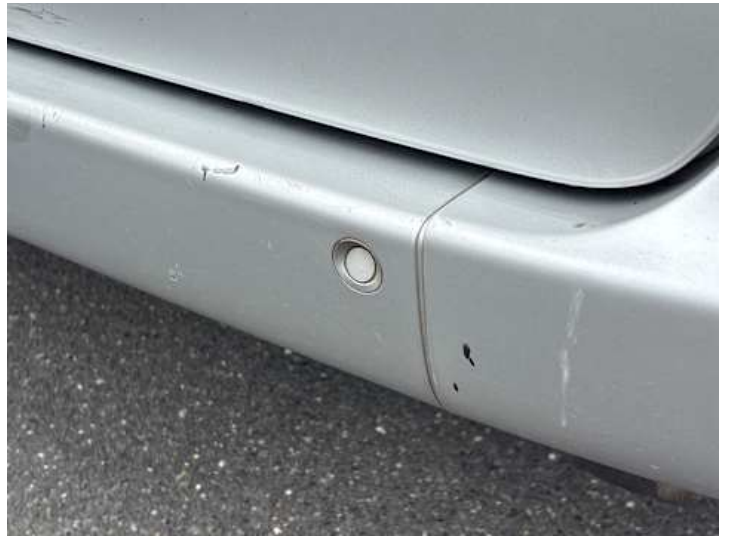
Stoßstange hinten (Kratzer, Lackschaden, Verformung)

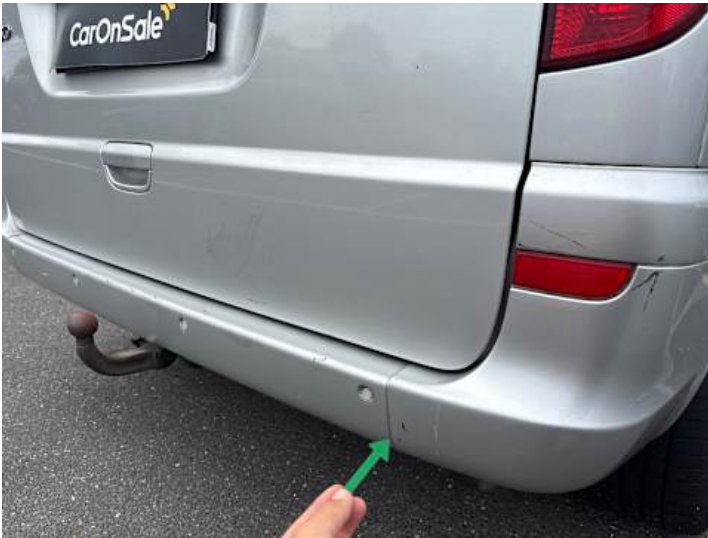
Stoßstange hinten (Kratzer, Lackschaden, Verformung)

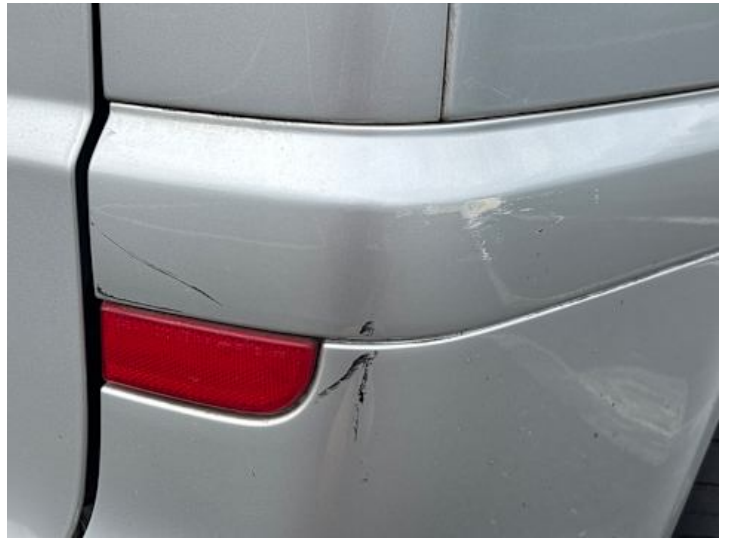
Stoßstange hinten (Kratzer, Lackschaden, Verformung)

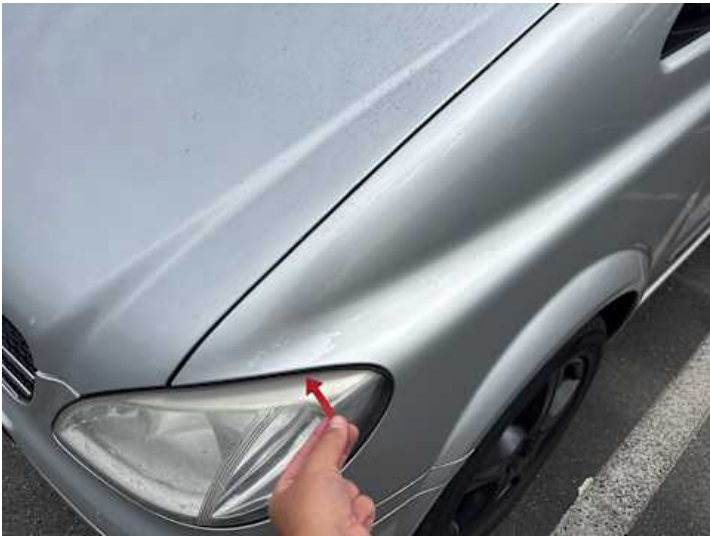
Kotflügel vorne links (Lackschaden)

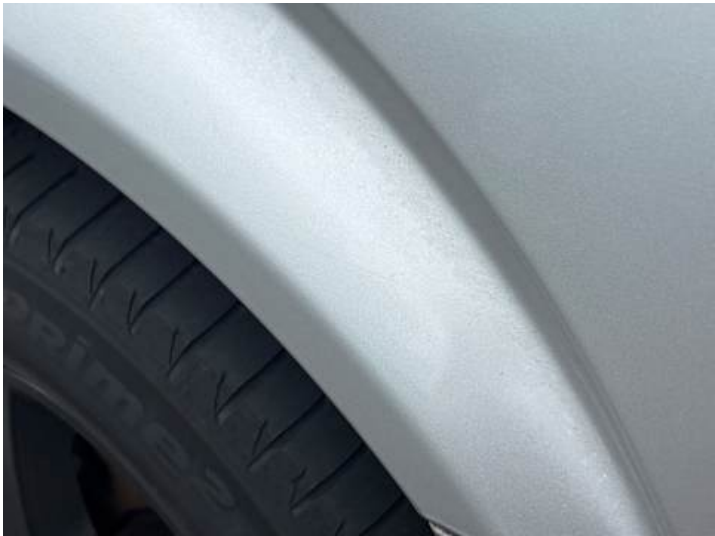
Kotflügel vorne links (Lackschaden)

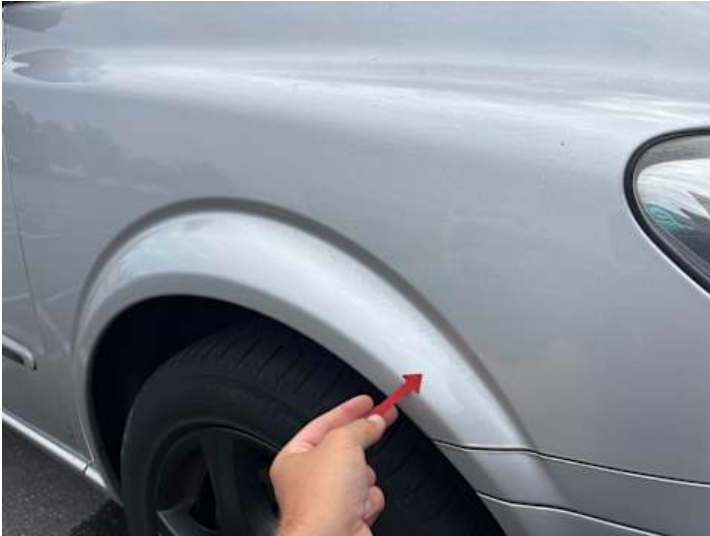
Kotflügel vorne rechts (Lackschaden)

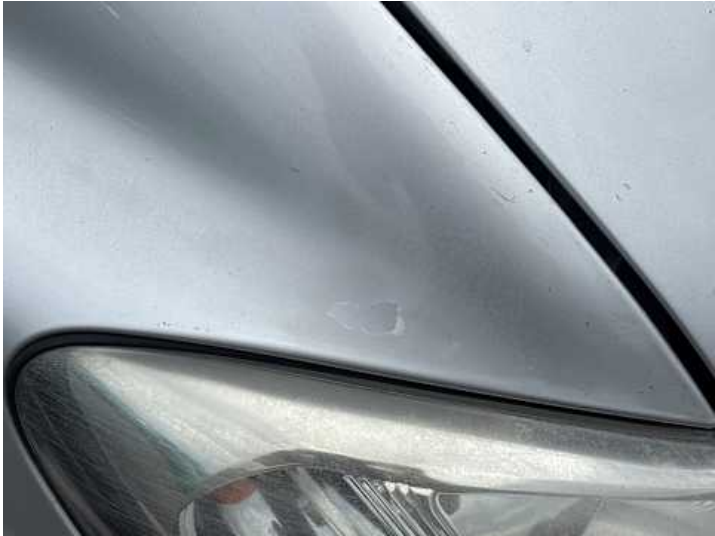
Kotflügel vorne rechts (Lackschaden)

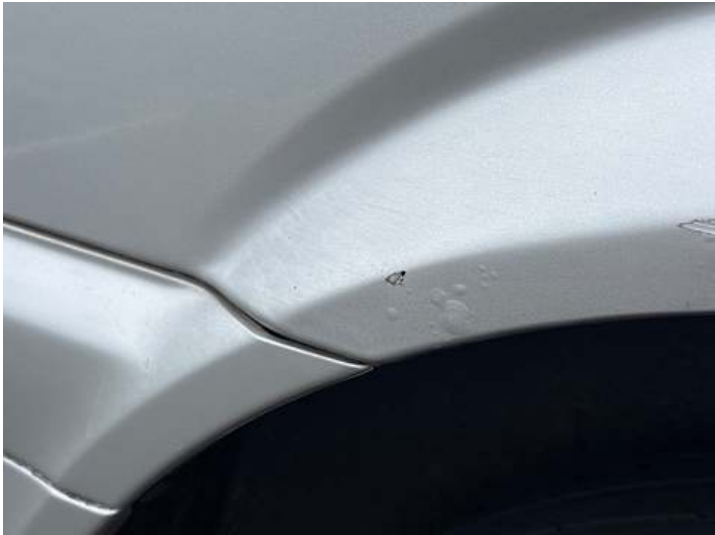
Kotflügel vorne rechts (Lackschaden)

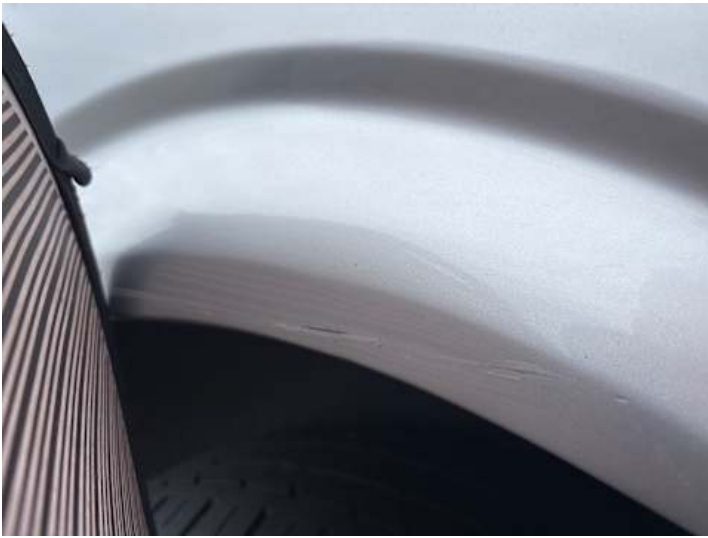
| Fahrzeugteil | Lackschichtdicke (in µm) | Fahrzeugteil | Lackschichtdicke (in µm) |
|---|---|---|---|
| Seitenteil hinten links | 330 | Seitenteil hinten rechts | 1010 |

Seitenteil hinten rechts (Rost, Lackschaden, Kratzer, Verformung, Unsachgemäß instand gesetzt)

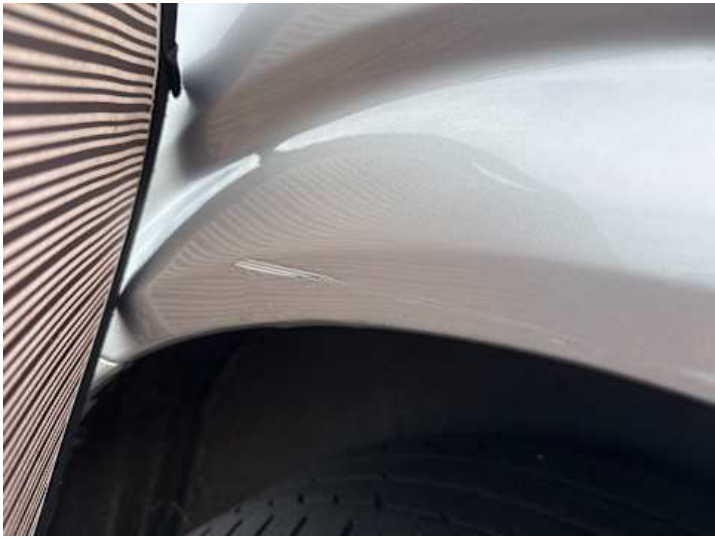
Seitenteil hinten rechts (Rost, Lackschaden, Kratzer, Verformung, Unsachgemäß instand gesetzt)

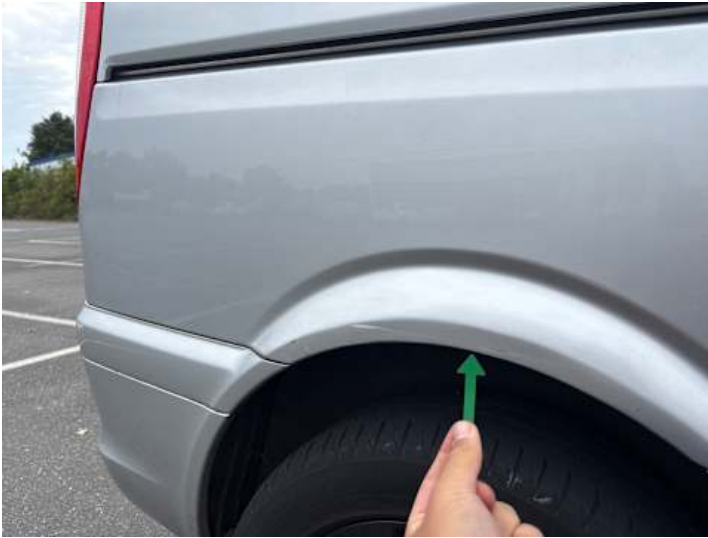
Seitenteil hinten rechts (Rost, Lackschaden, Kratzer, Verformung, Unsachgemäß instand gesetzt)

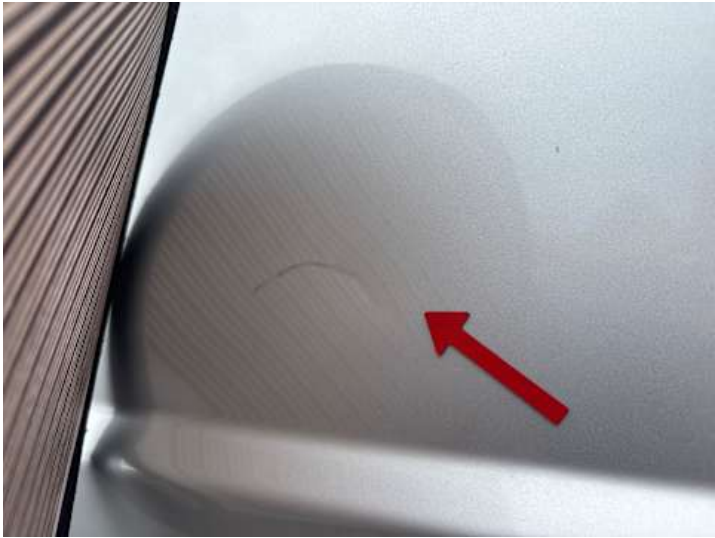
Seitenteil hinten rechts (Rost, Lackschaden, Kratzer, Verformung, Unsachgemäß instand gesetzt)

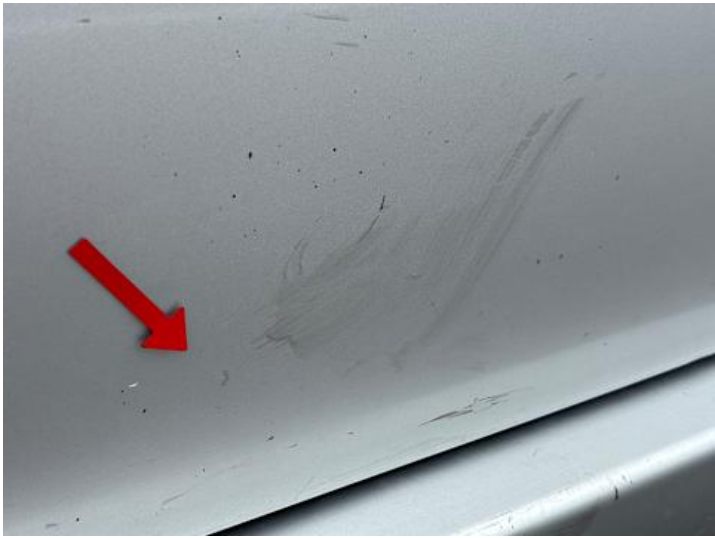
Heckklappe (Delle, Verformung)

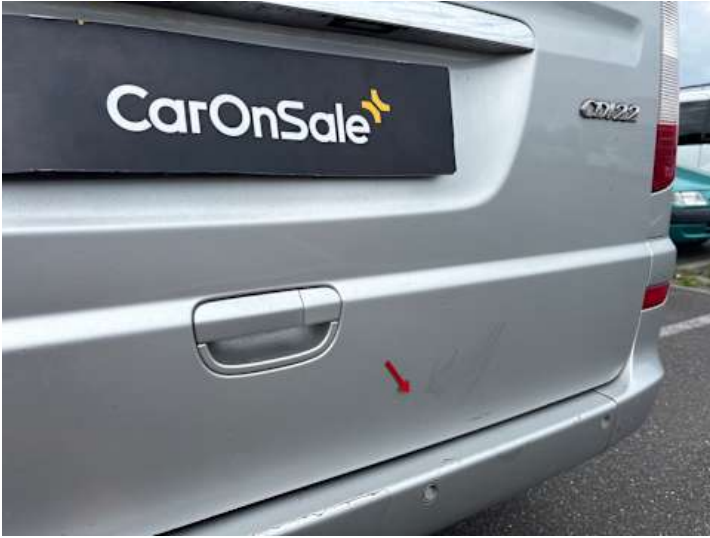
Heckklappe (Kratzer, Lackschaden)

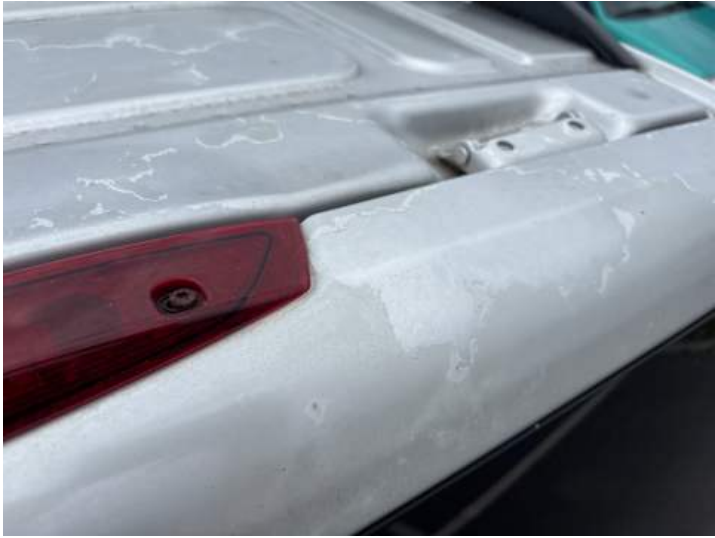
Heckklappe (Kratzer, Lackschaden)

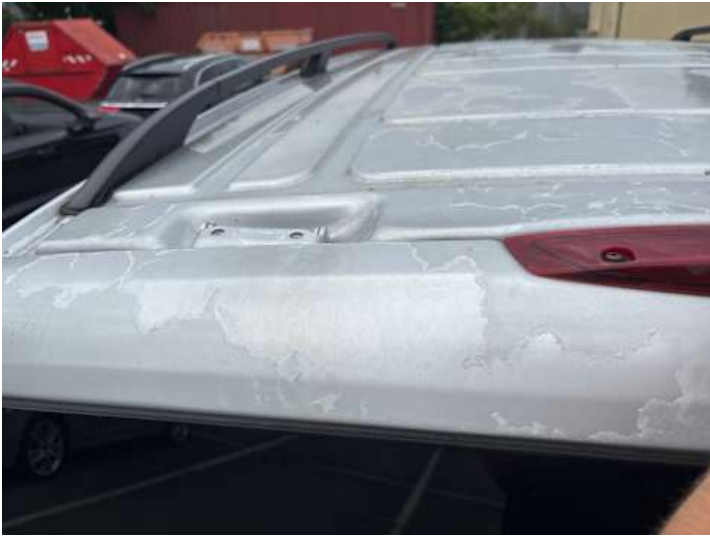
Heckklappe (Lackschaden)

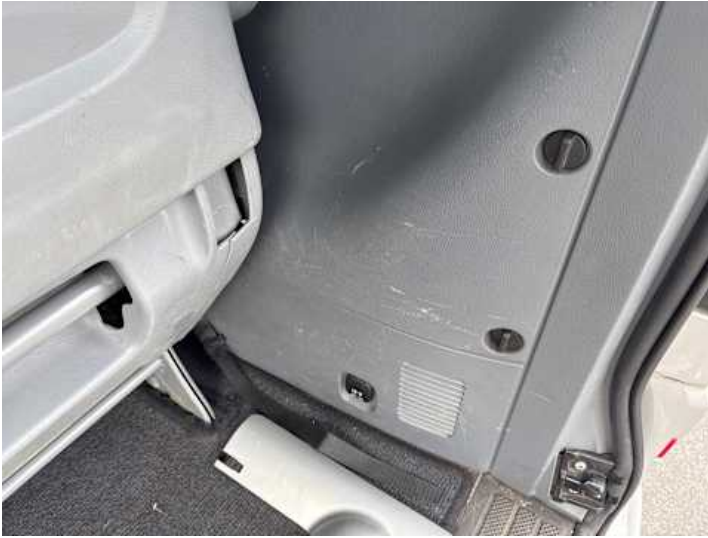
Innenraum (Verschmutzung)

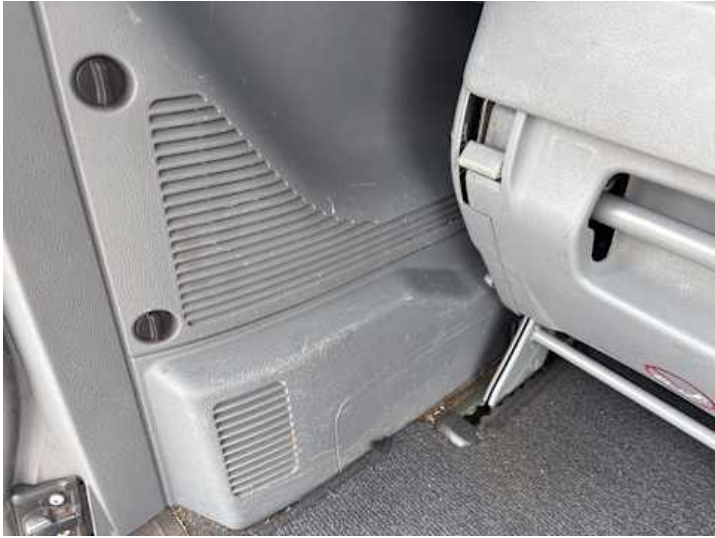
Innenraum (Verschleiß, Kratzer)

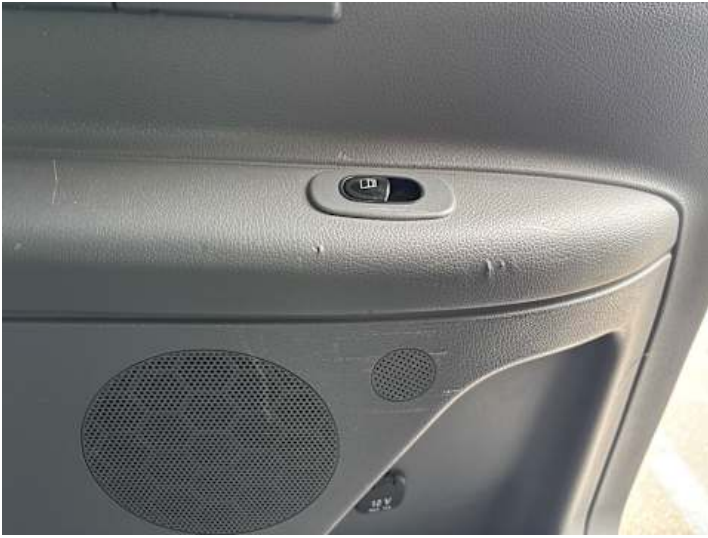
Innenraum (Verschleiß, Kratzer)

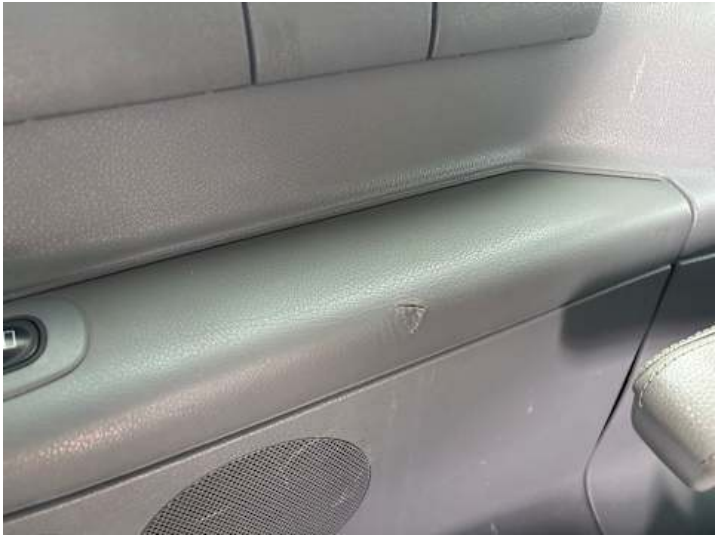
Innenraum (Verschleiß, Kratzer)

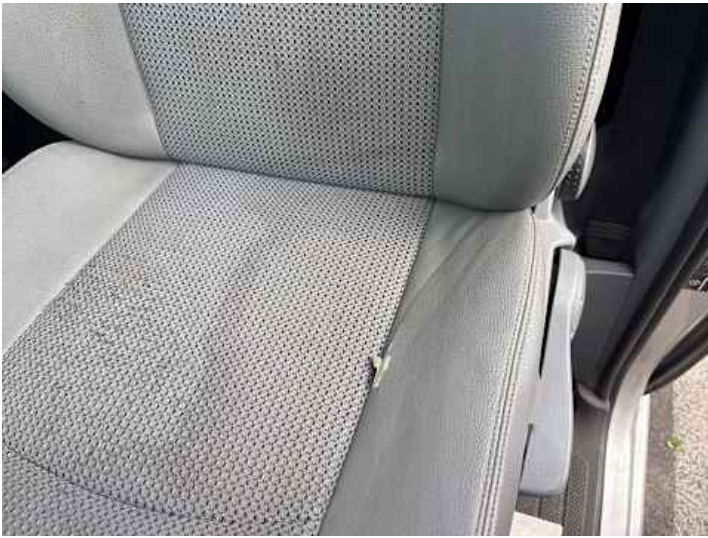
Innenraum (Verschleiß, Kratzer)

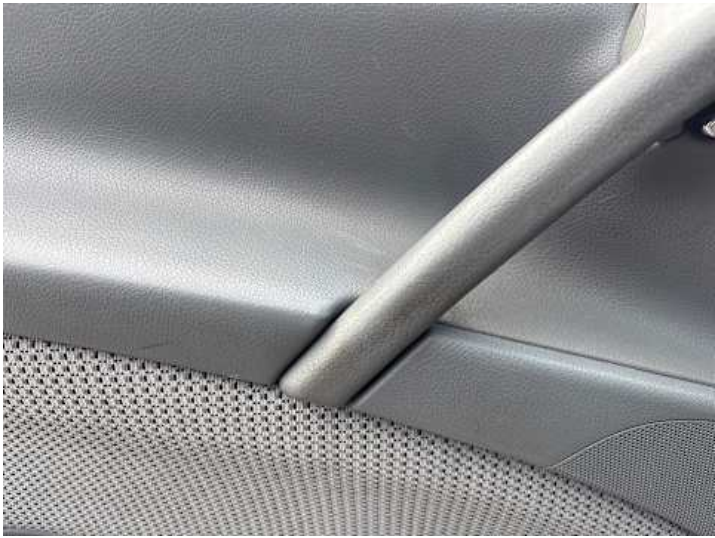
Innenraum (Verschleiß, Kratzer)

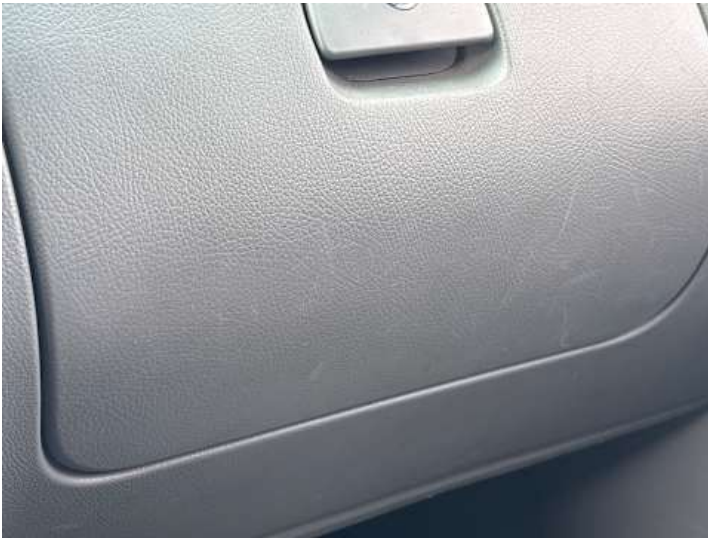
Innenraum (Verschleiß, Kratzer)

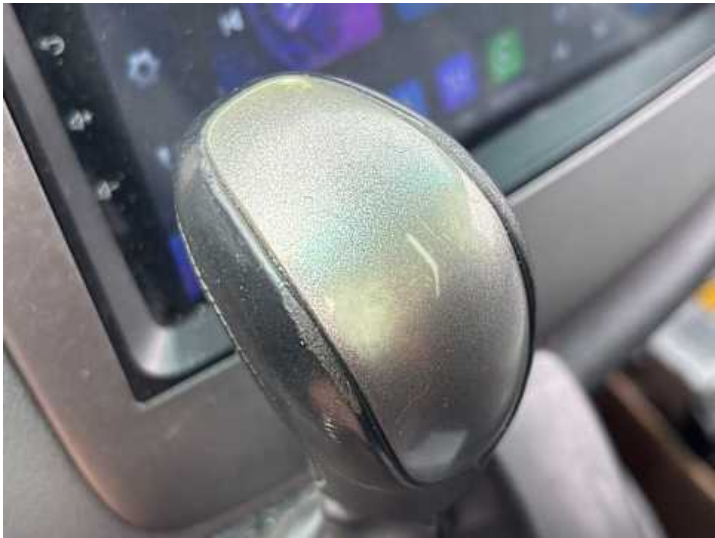
Innenraum (Verschleiß, Kratzer)

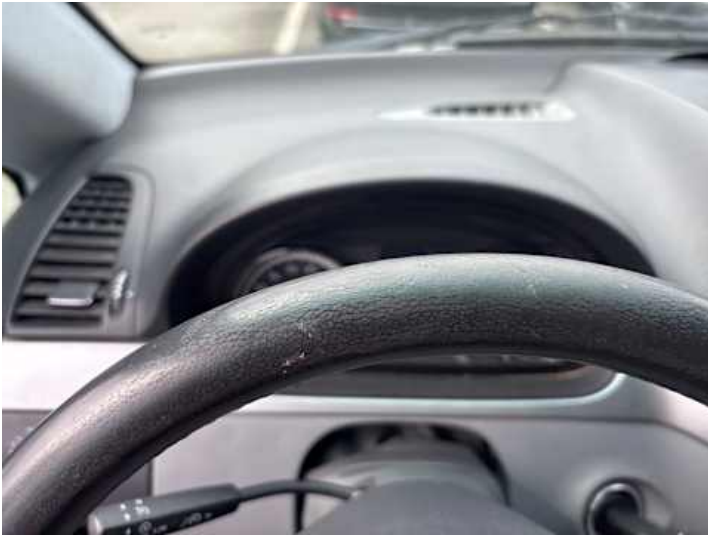
Innenraum (Verschleiß, Kratzer)

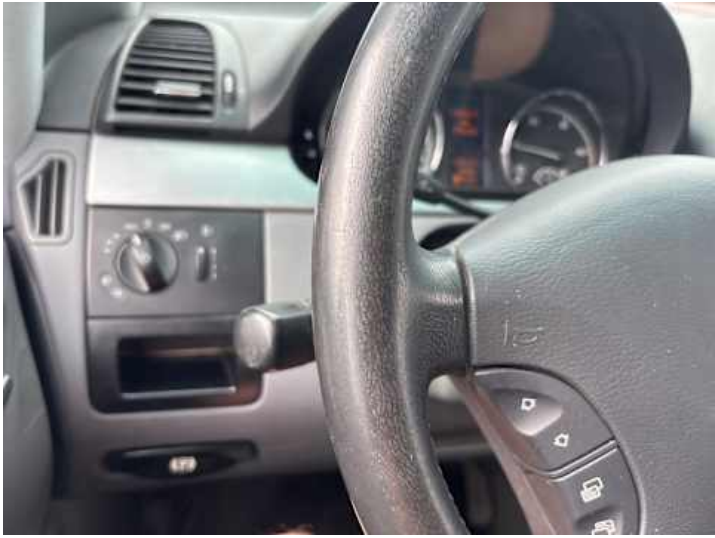
Innenraum (Verschleiß, Kratzer)

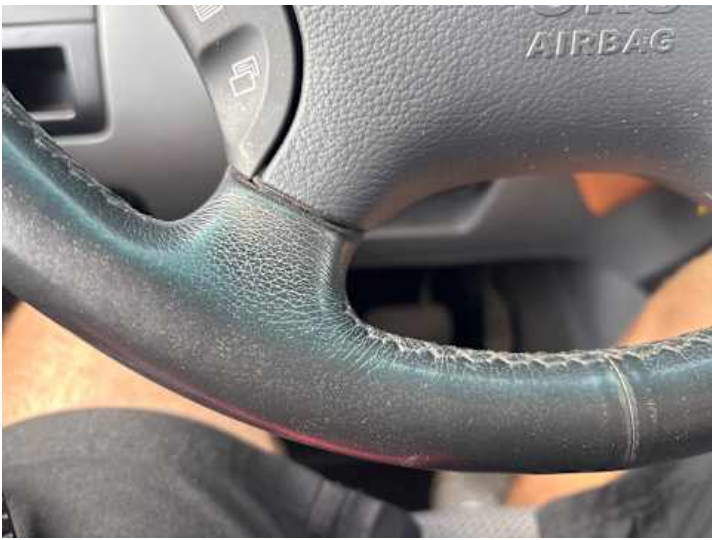
Innenraum (Verschleiß, Kratzer)
