### Opel Astra OPC

EZ 02/2009 | Kleinwagen | Benzin | Schaltgetriebe | 130.481km  
Besteuerung: Differenzbesteuert (§25a UStG)  
Fahrzeugstandort: 88\*\*\*  
Fahrzeug aufgenommen am: 28.08.2026

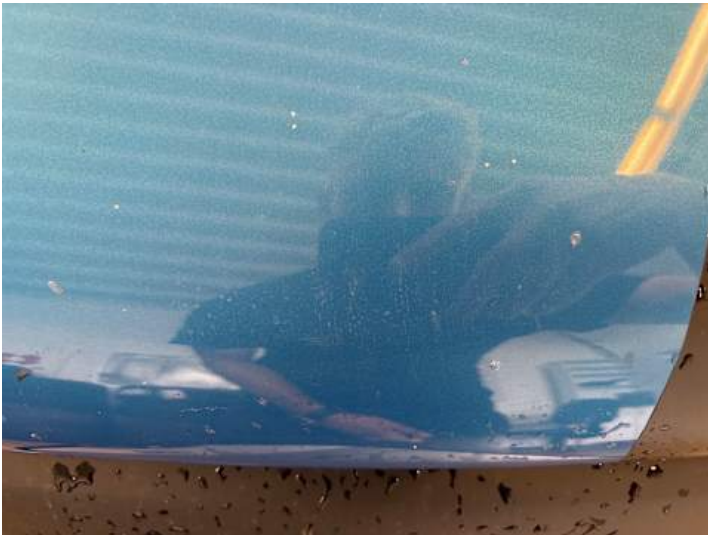
Motorhaube (Steinschlag)

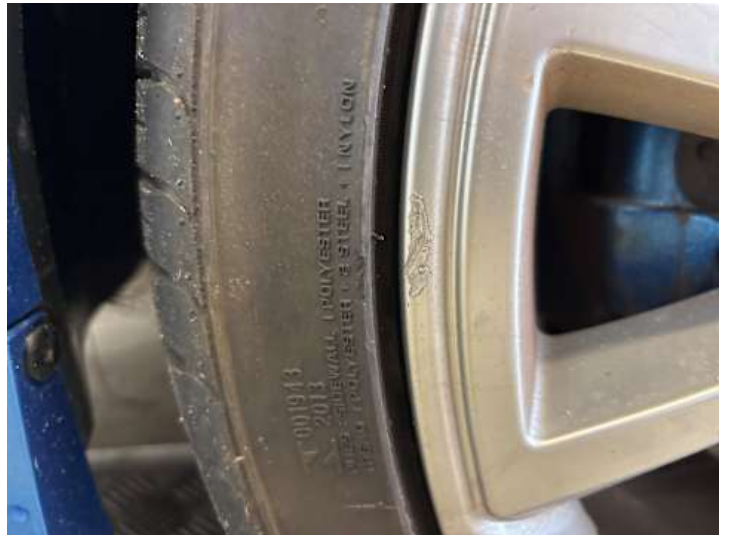
Rad (Kerben)

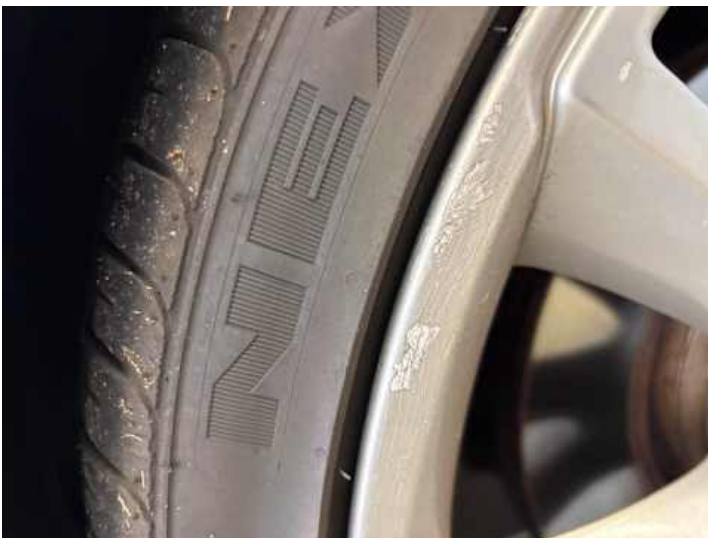
Rad (Kerben)

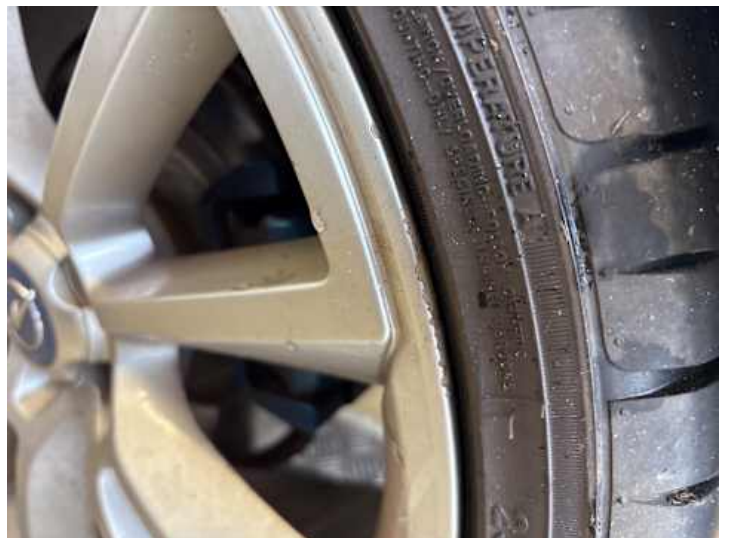
Rad (Kerben)

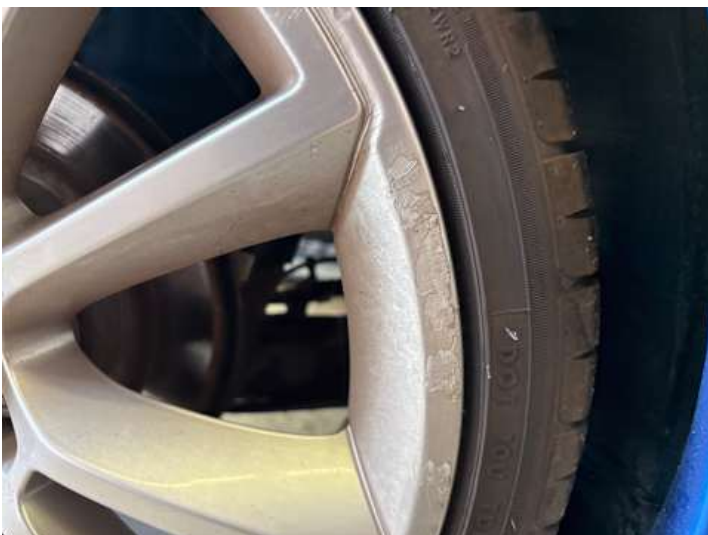
Rad (Kerben)

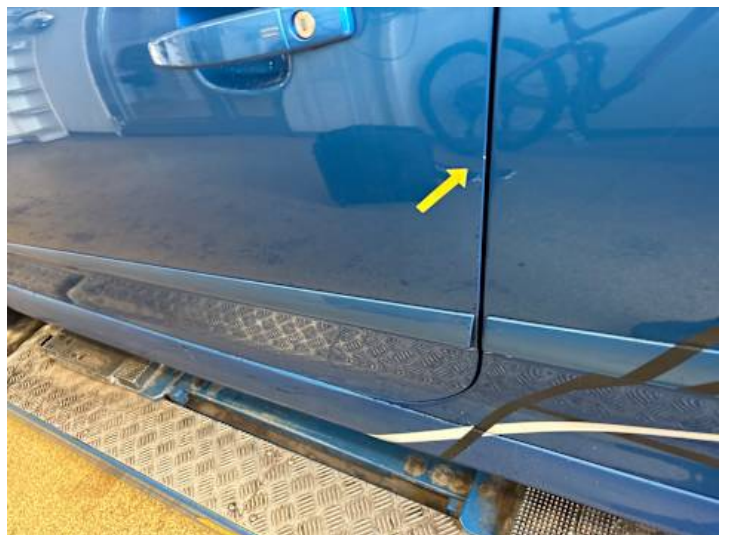
Fahrtür (Rost)

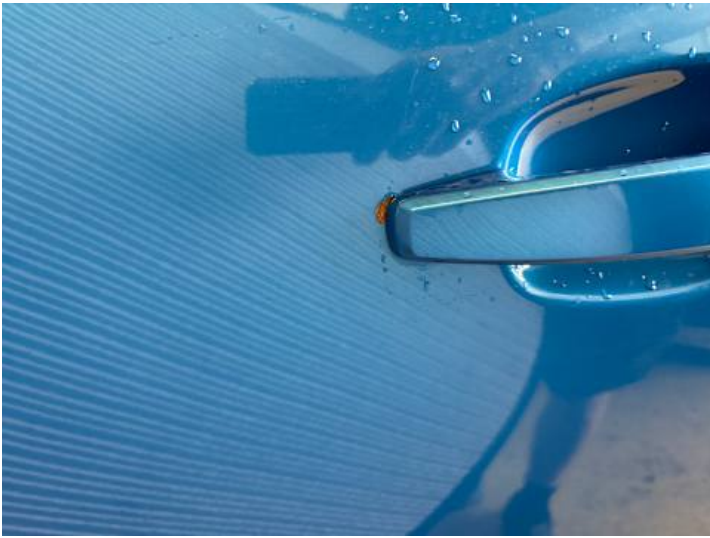
Fahrtür (Rost)

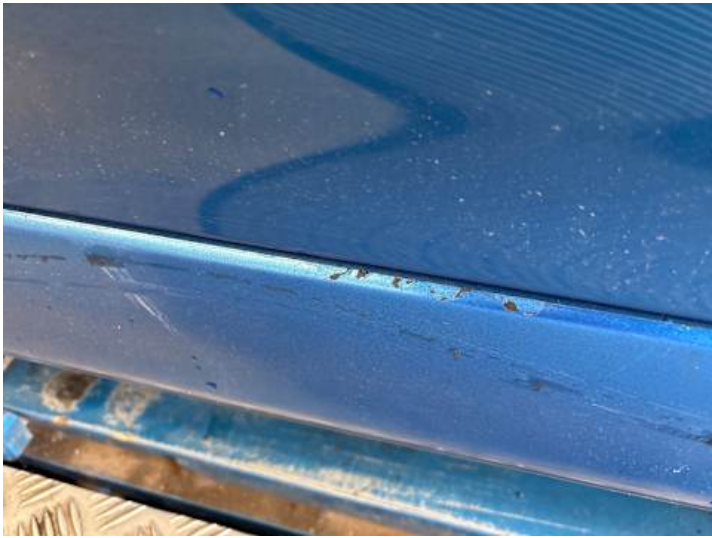
Schweller links (Kratzer)

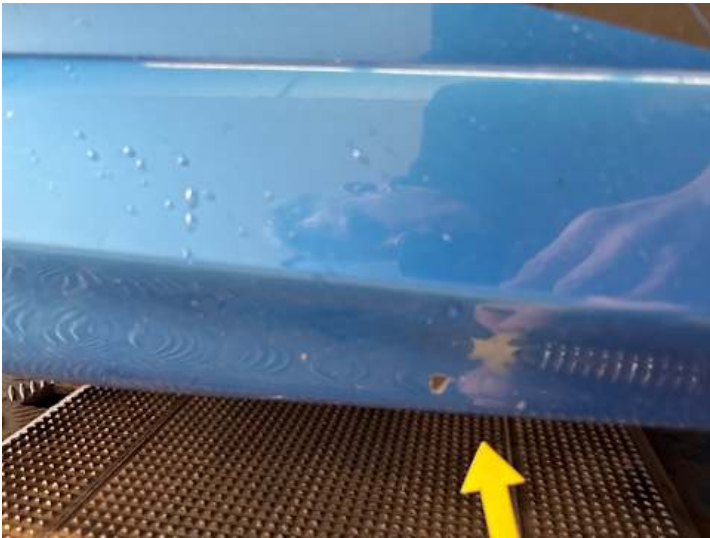
Schweller rechts (Kratzer)

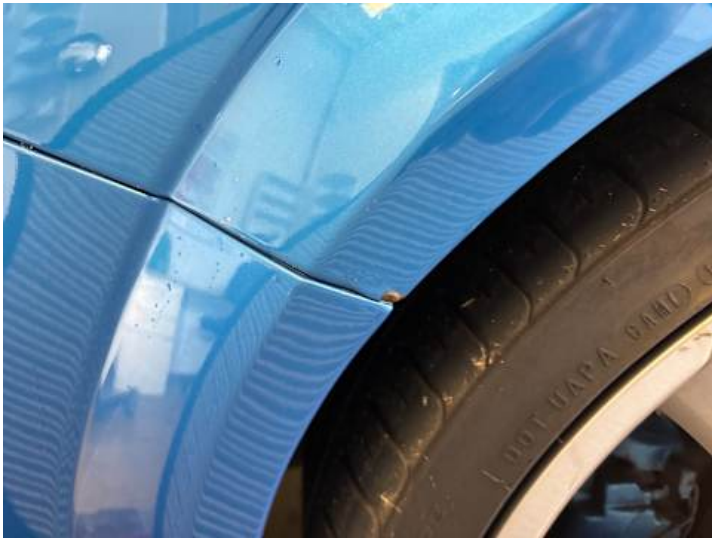
Kotflügel vorne links (Delle, Kratzer, Rost)

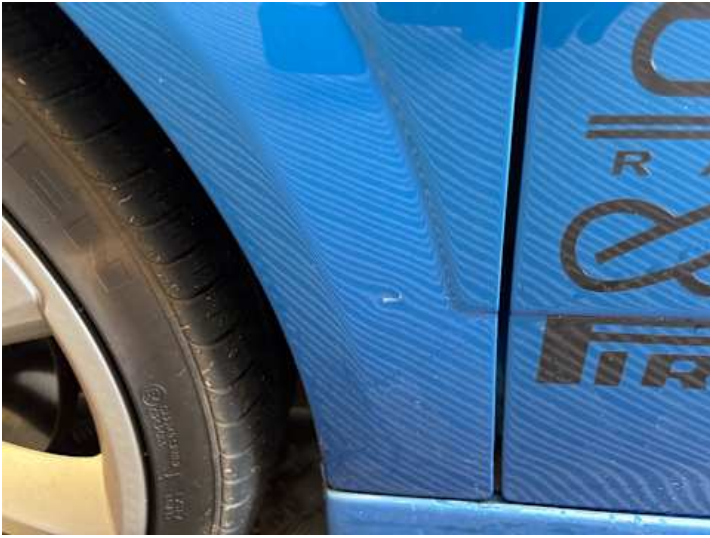
Kotflügel vorne links (Delle, Kratzer, Rost)

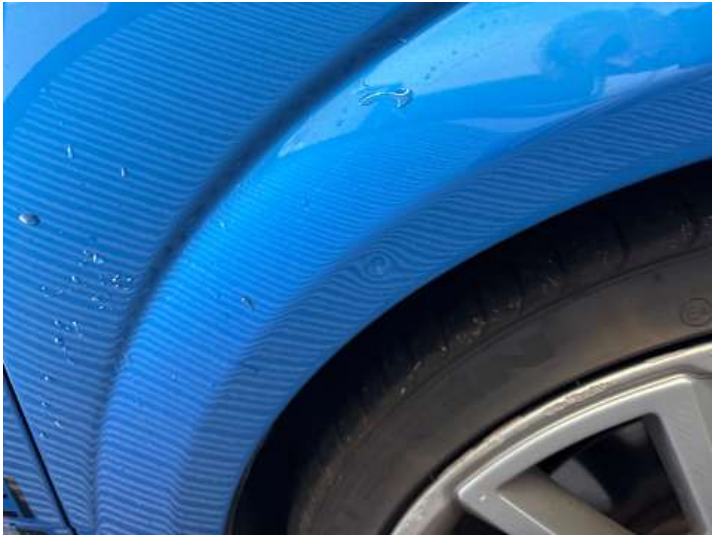
Kotflügel vorne rechts (Delle, Kratzer)

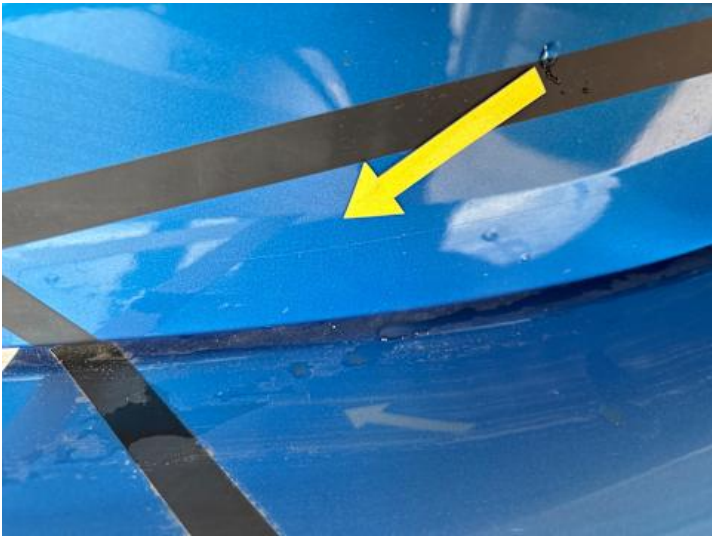
Heckklappe (Kratzer)

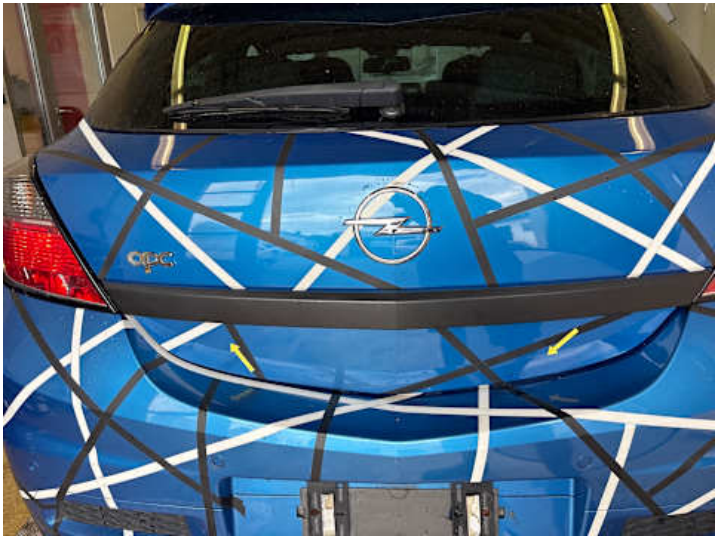
Heckklappe (Kratzer)

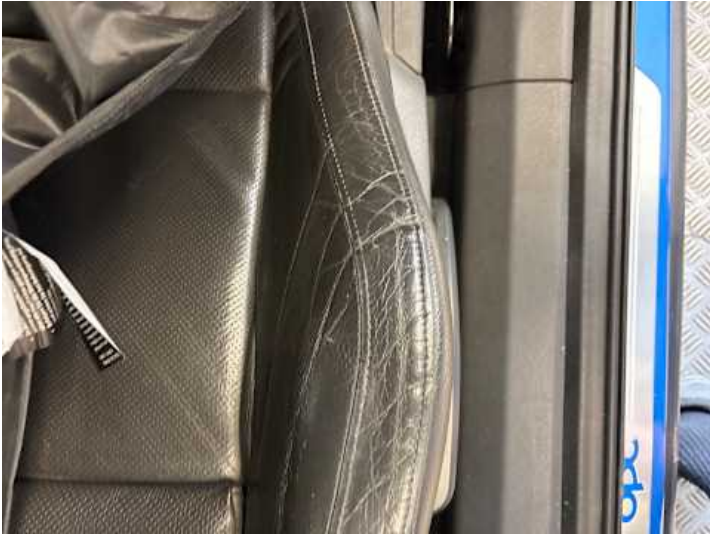
Innenraum (Kratzer)

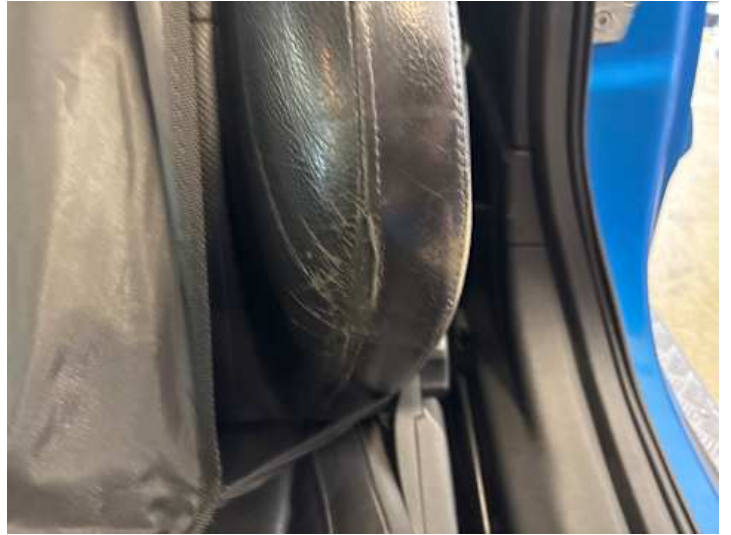
Innenraum (Kratzer)

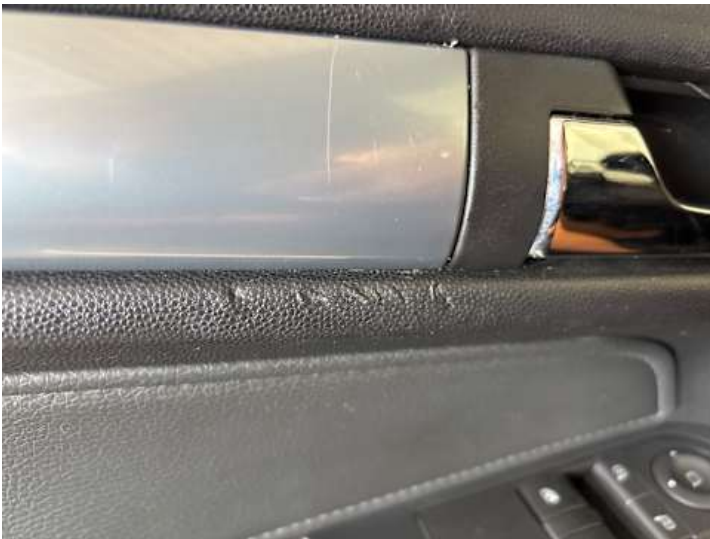
Innenraum (Kratzer)
