## Mazda 3 Nakama

EZ 10/2016 | Limousine | Benzin | Schaltgetriebe | 130.439km

Fahrzeug aufgenommen am: 31.07.2026

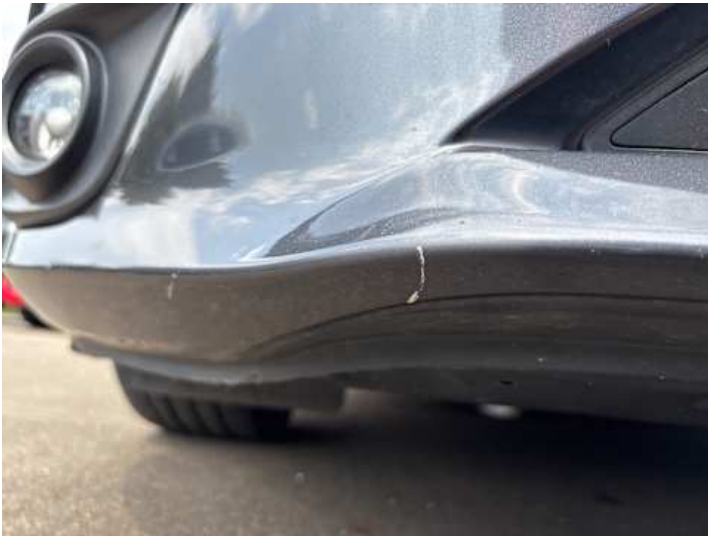
Stoßstange vorne (Kratzer)

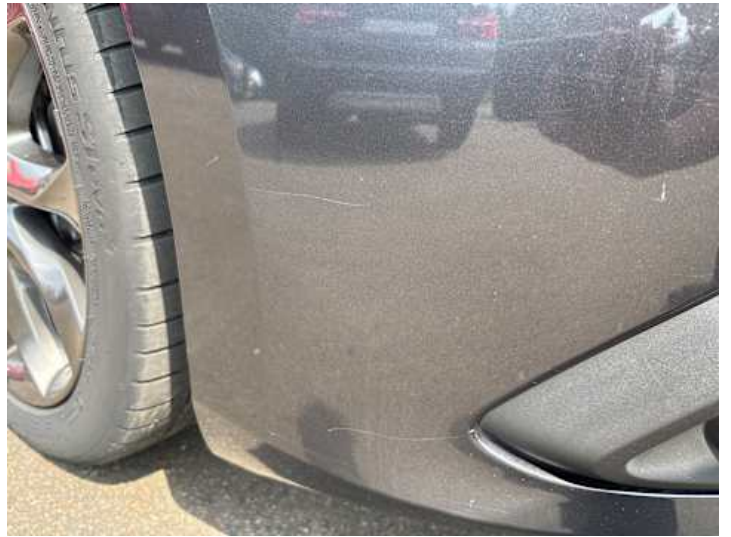
Stoßstange vorne (Kratzer)

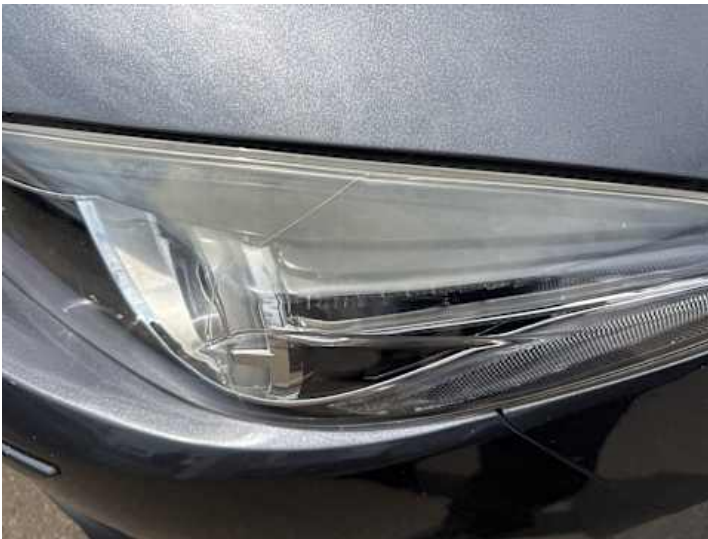
Scheinwerfer (links) (Blind)

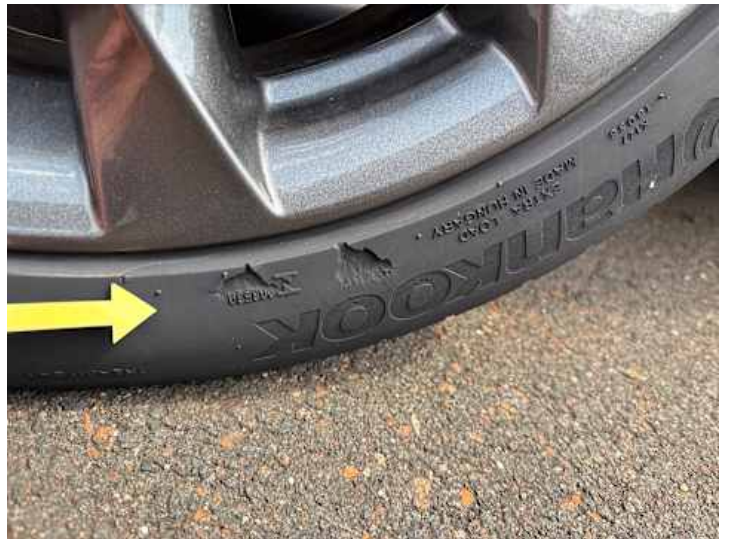
Anderer Schaden

Rad (Anderer Schaden): Reifen beschädigt

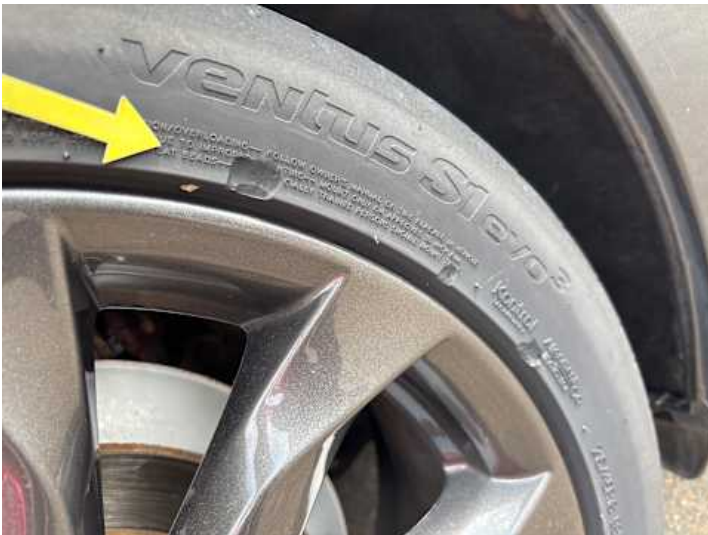
Rad (Anderer Schaden): Reifen beschädigt

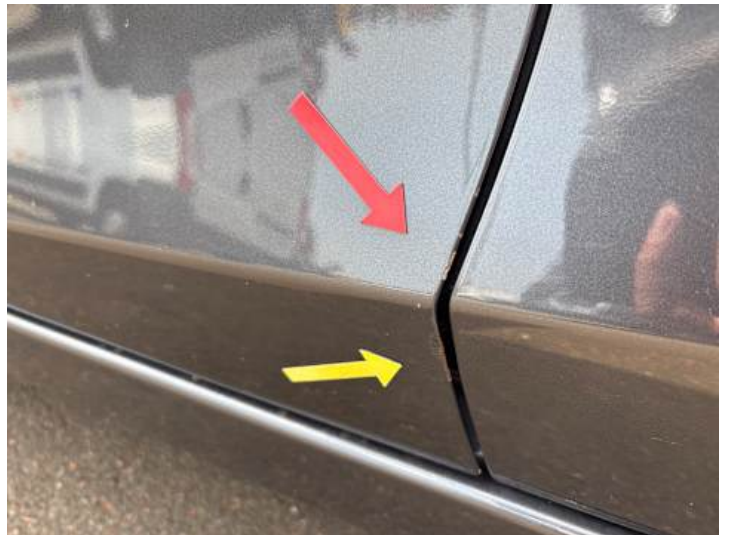
| Fahrzeugteil | Lackschichtdicke (in µm) | Fahrzeugteil | Lackschichtdicke (in µm) |
|---|---|---|---|
| Fahrertür | 160 | Beifahrertür | 180 |

Fahrtür (Lackschaden, Rost)

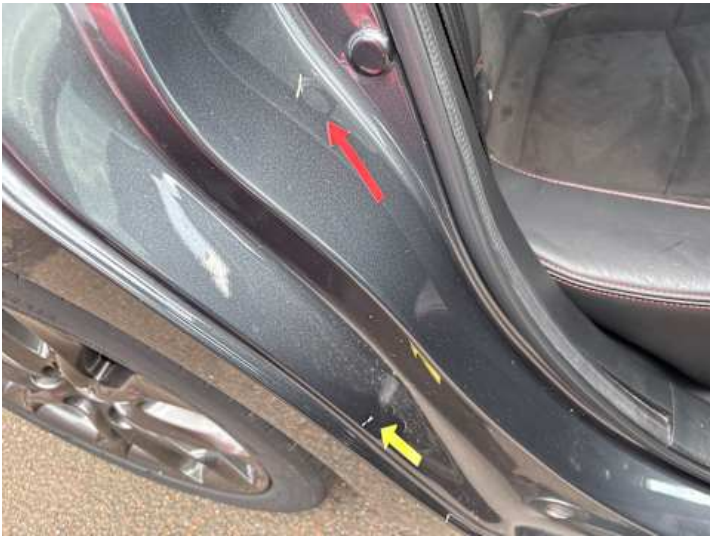
Türe hinten rechts (Lackschaden)

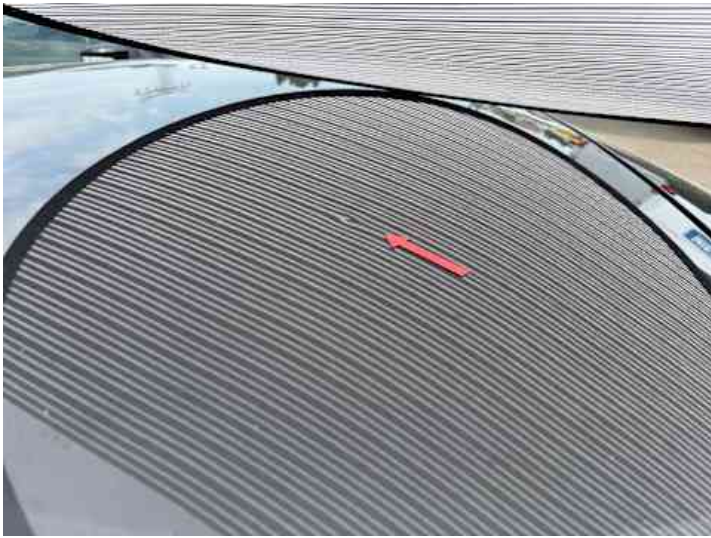
Dach (Delle)

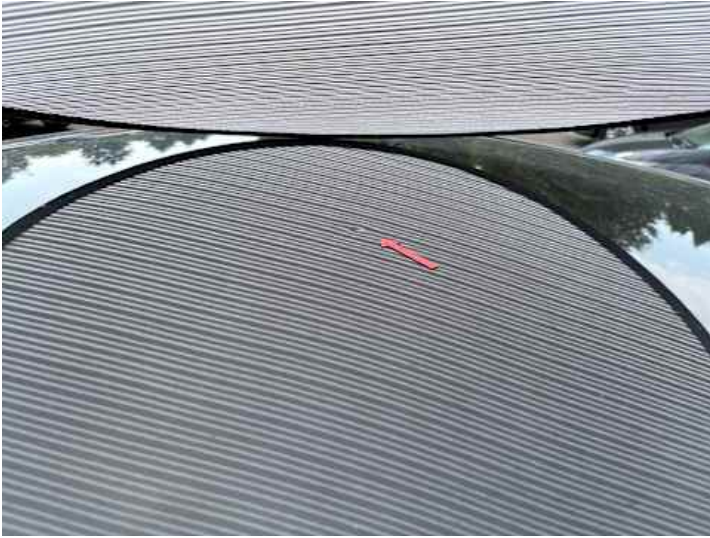
Dach (Delle)

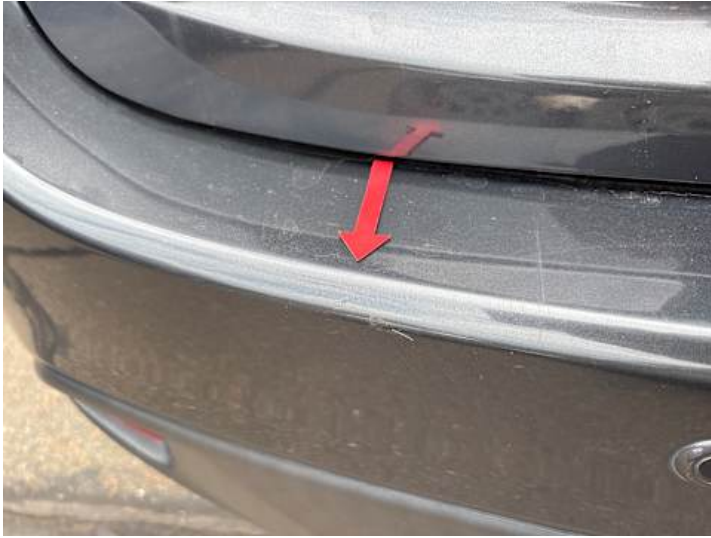
Stoßstange hinten (Kratzer)

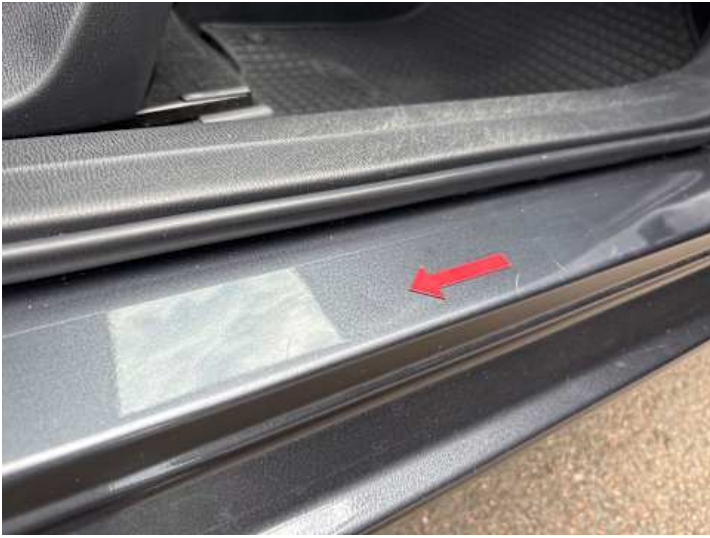
Schweller rechts (Delle)

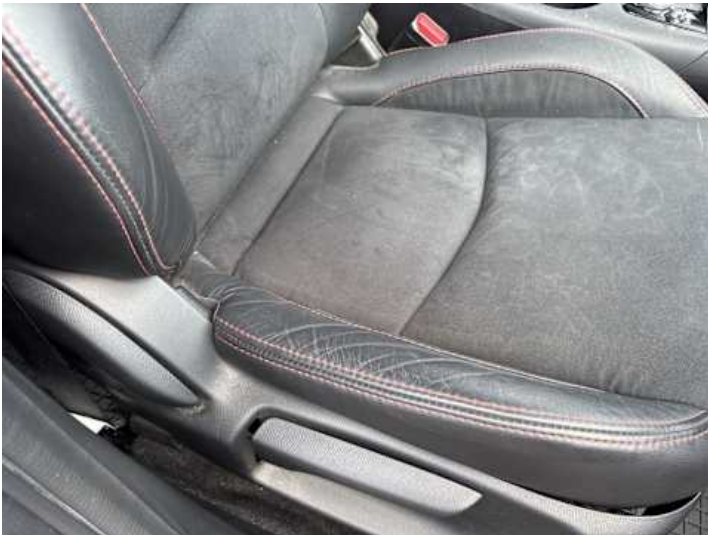
Innenraum (Verschleiß)

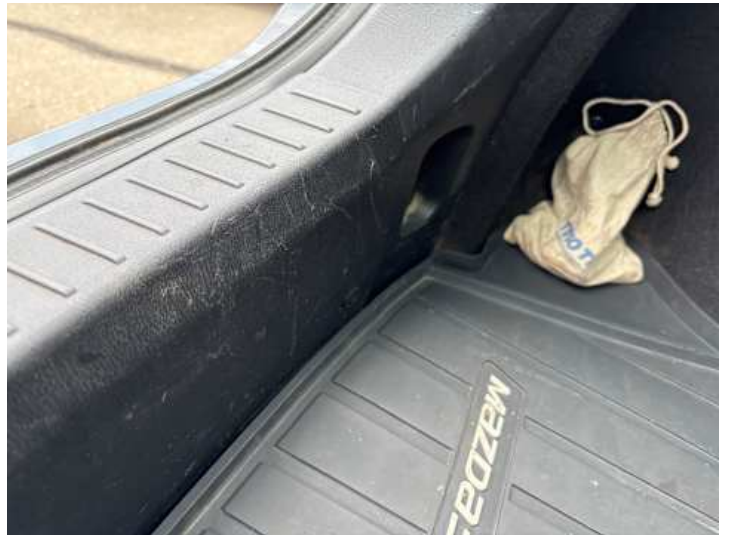
Innenraum (Kratzer)

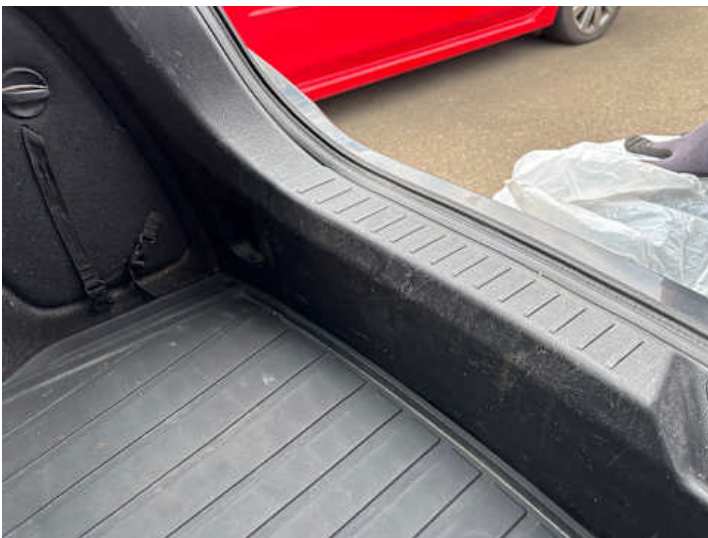
Innenraum (Kratzer)

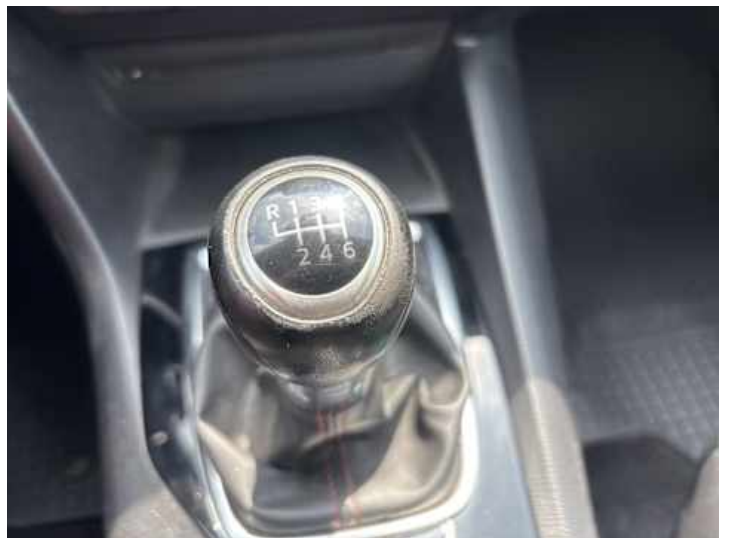
Innenraum (Verschleiß)

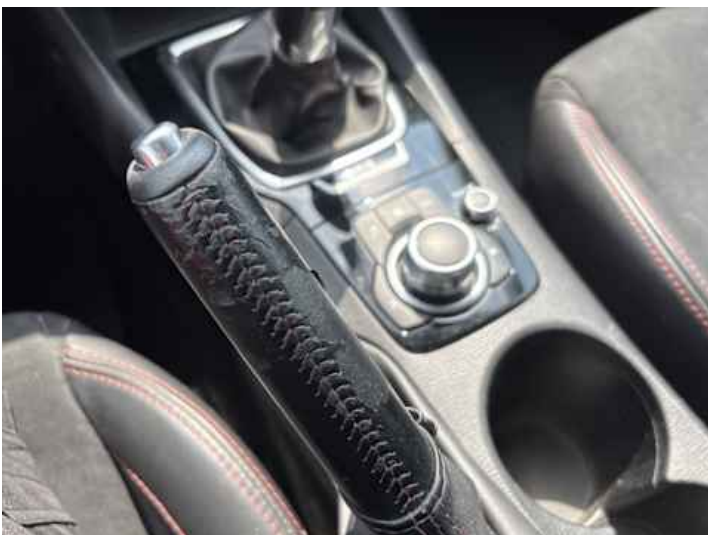
Innenraum (Verschleiß)

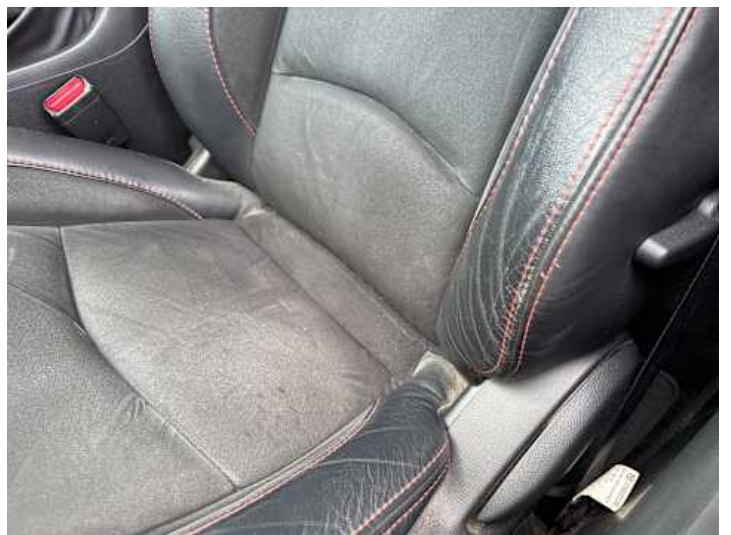
Innenraum (Verschleiß)

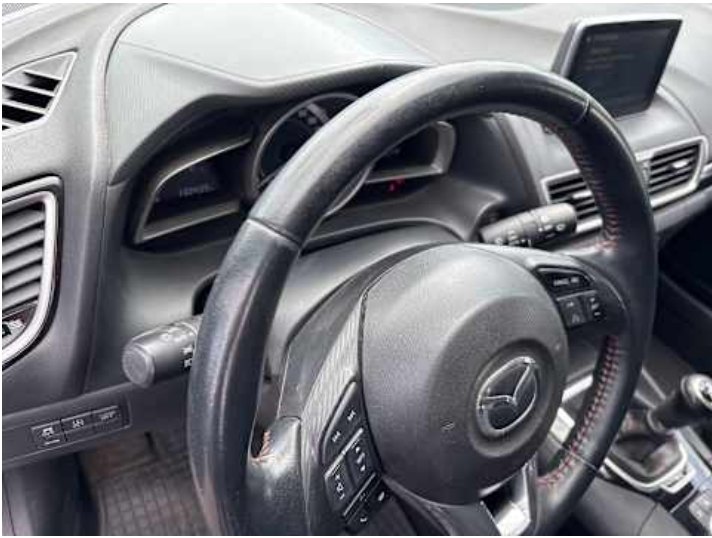
Innenraum (Verschleiß)

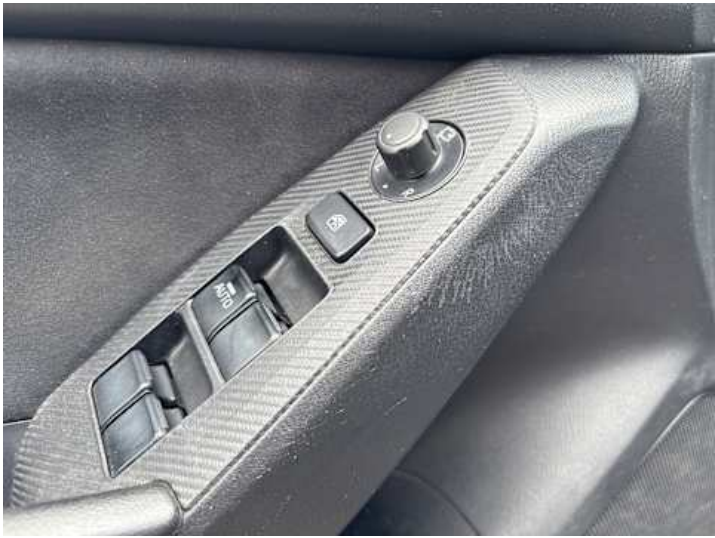
Innenraum (Kratzer)

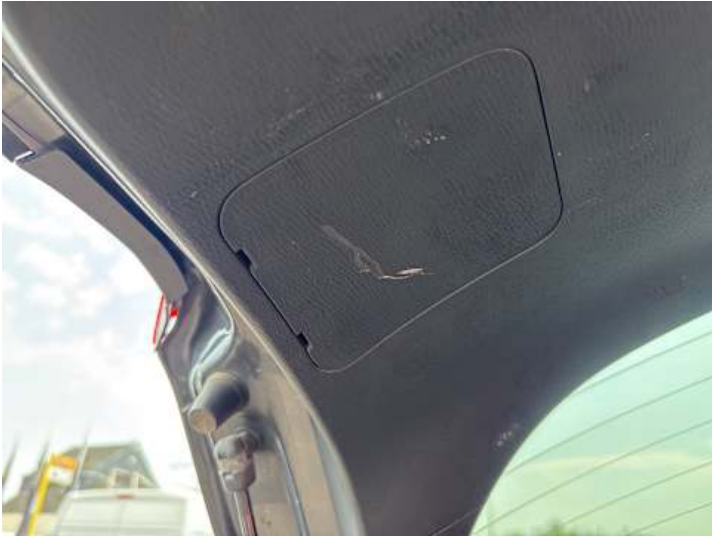
Innenraum (Kratzer)
