## BMW 2.8

EZ 07/1998 | Roadster/Cabrio | Benzin | Schaltgetriebe | 160.909km

Fahrzeug aufgenommen am: 13.08.2026

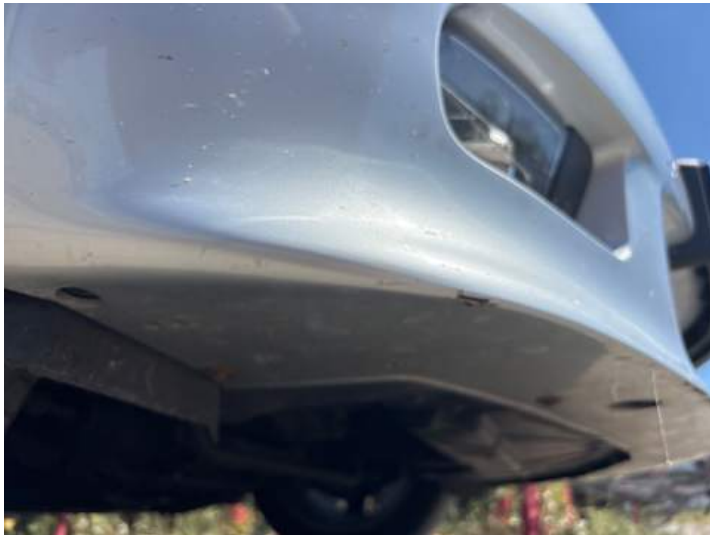
Stoßstange vorne (Lackschaden, Unsachgemäß instand gesetzt)

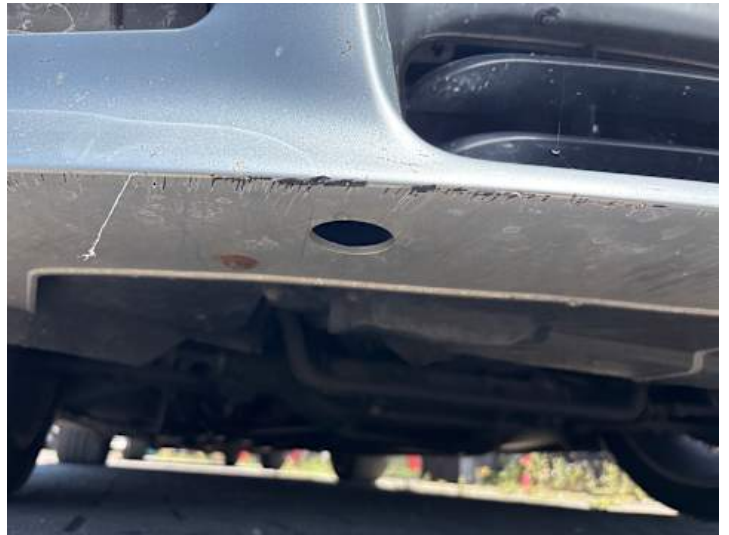
Stoßstange vorne (Lackschaden, Unsachgemäß instand gesetzt)

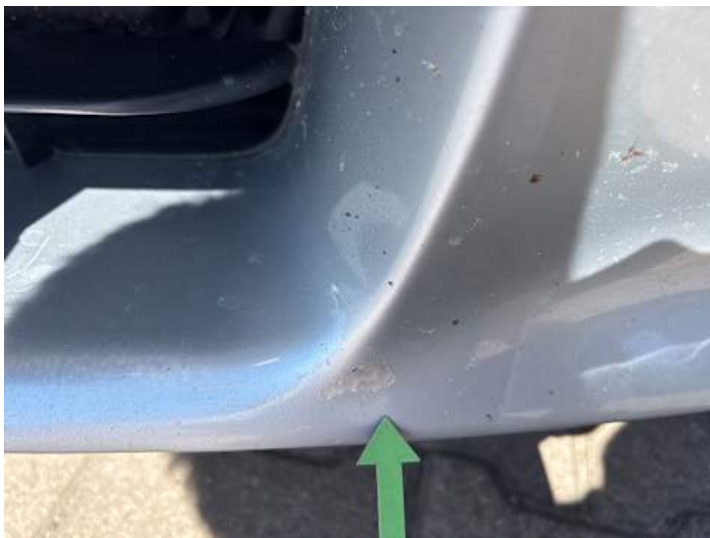
Stoßstange vorne (Lackschaden, Unsachgemäß instand gesetzt)

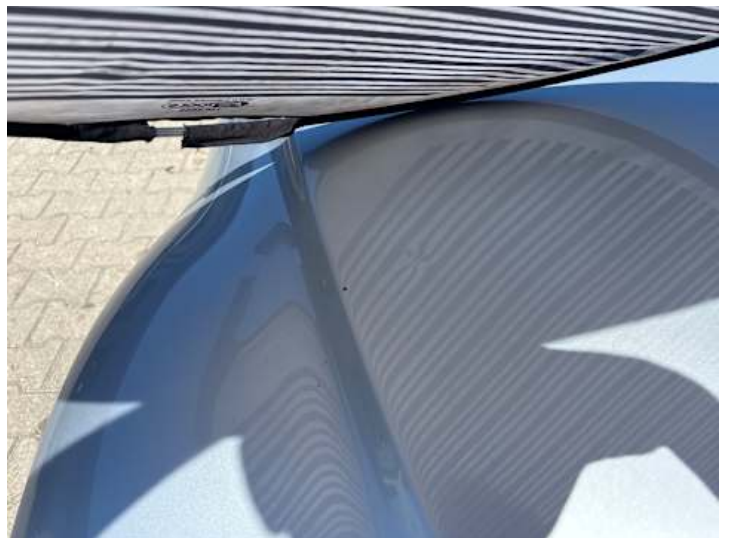
Motorhaube (Delle)

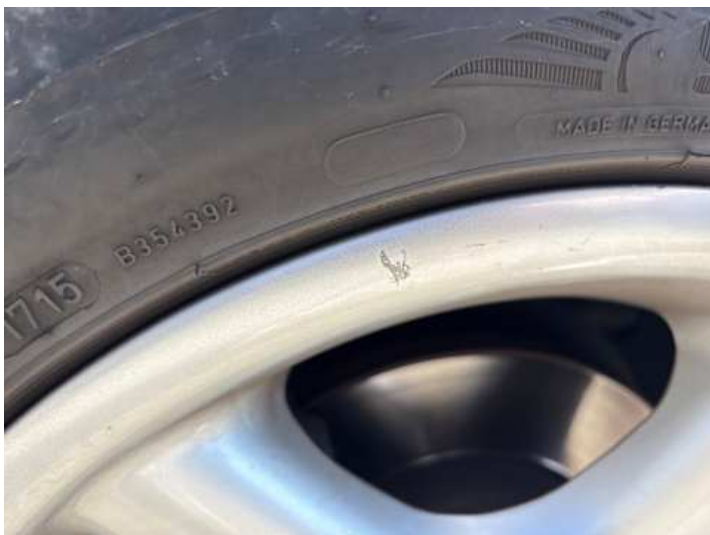
Rad (Kratzer)

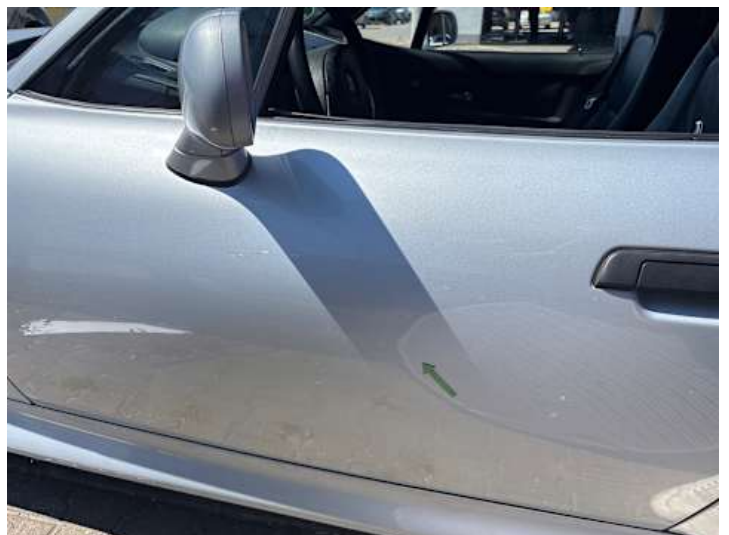
| Fahrzeugteil | Lackschichtdicke (in µm) | Fahrzeugteil | Lackschichtdicke (in µm) |
|---|---|---|---|
| Fahrertür | 155 | Beifahrertür | 270 |

Fahrtür (Kratzer)

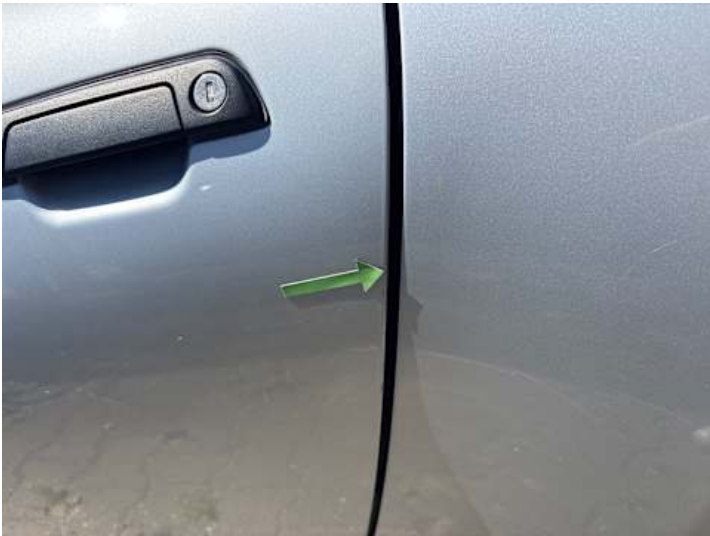
Fahrtür (Kratzer)

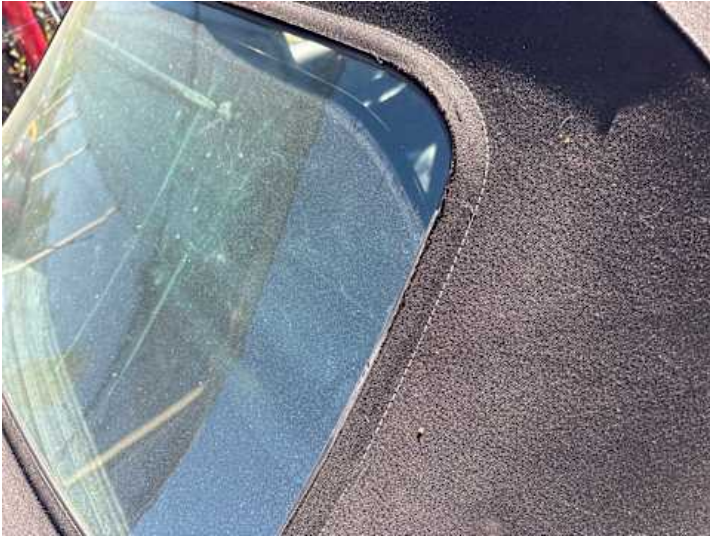
Dach (Kratzer)

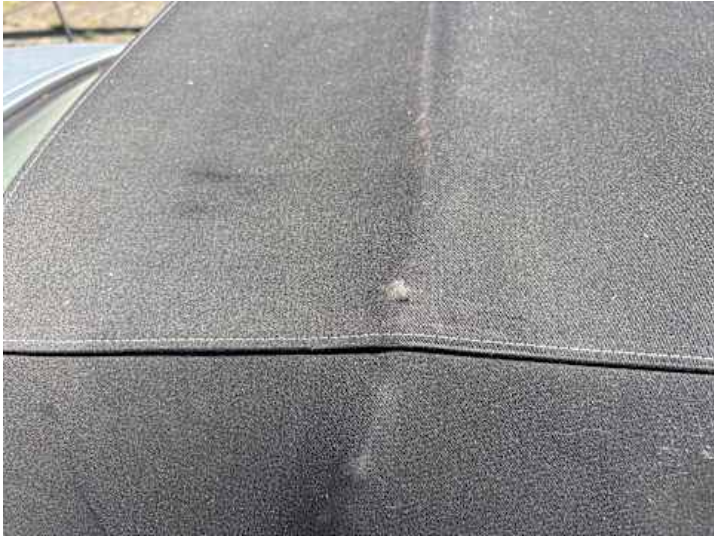
Dach (Kratzer)

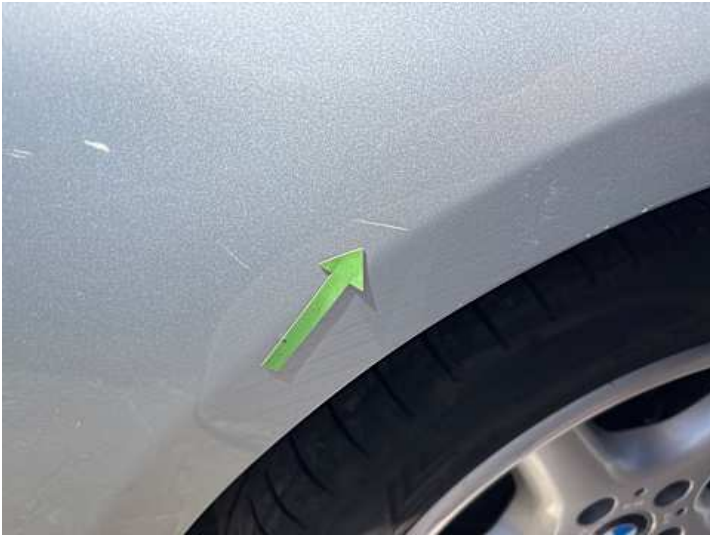
| Fahrzeugteil | Lackschichtdicke (in µm) | Fahrzeugteil | Lackschichtdicke (in µm) |
|---|---|---|---|
| Seitenteil hinten links | 160 | Seitenteil hinten rechts | 310 |

Seitenteil hinten links (Kratzer)

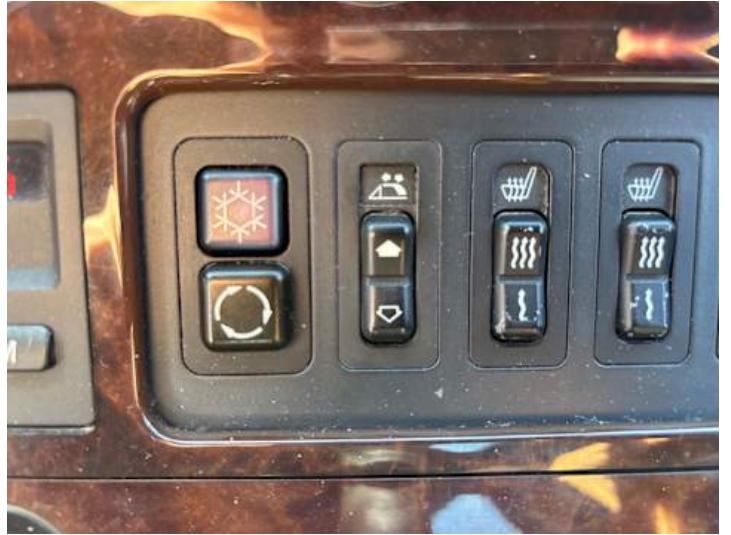
Cabrio Dach öffnet nur manuell

Innenraum (Ohne Funktion, Anderer Schaden, Verschleiß): Knopf für Dach ohne Funktion
