## Skoda Fabia Ambiente

EZ 09/2008 | Kombi | Benzin | Schaltgetriebe | 202.776km

Fahrzeug aufgenommen am: 05.08.2026

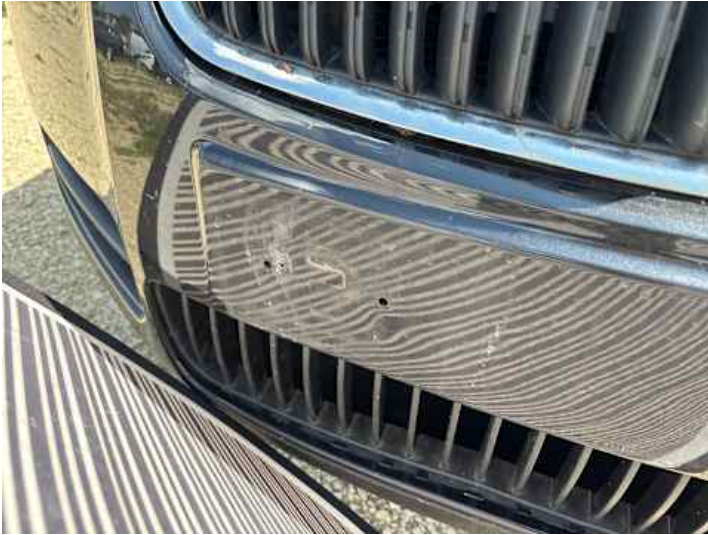
Stoßstange vorne (Verformung)

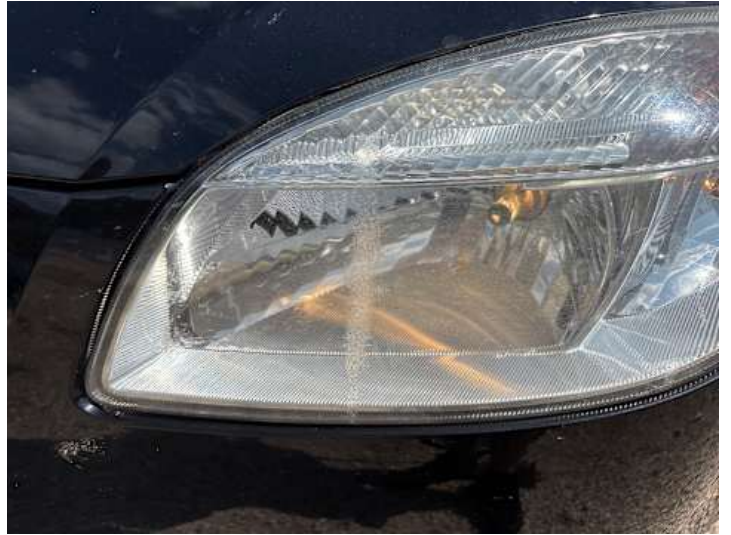
Scheinwerfer (links) (Blind)

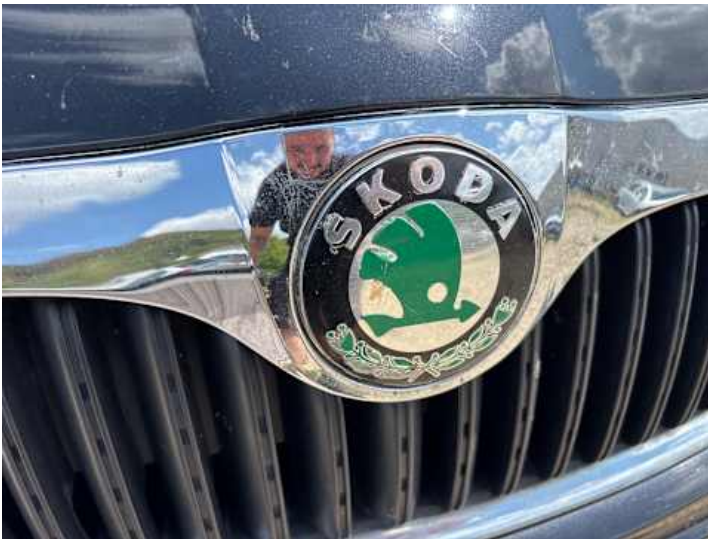
Motorhaube (Lackschaden)

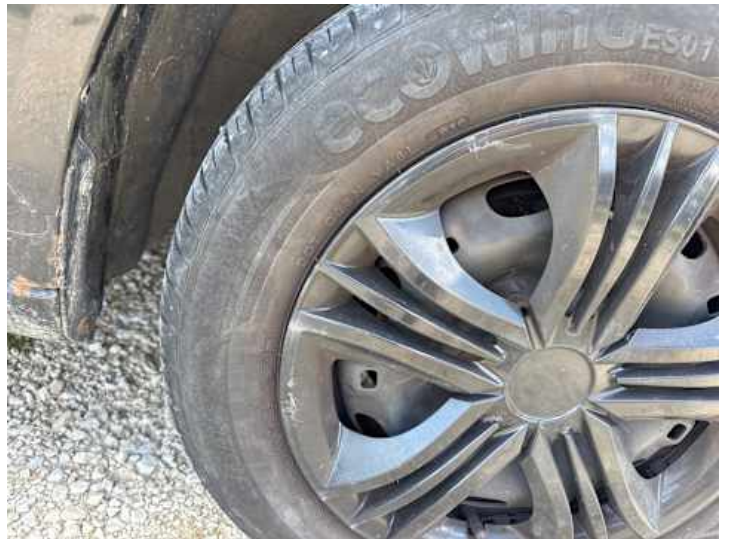
Rad (Kratzer)

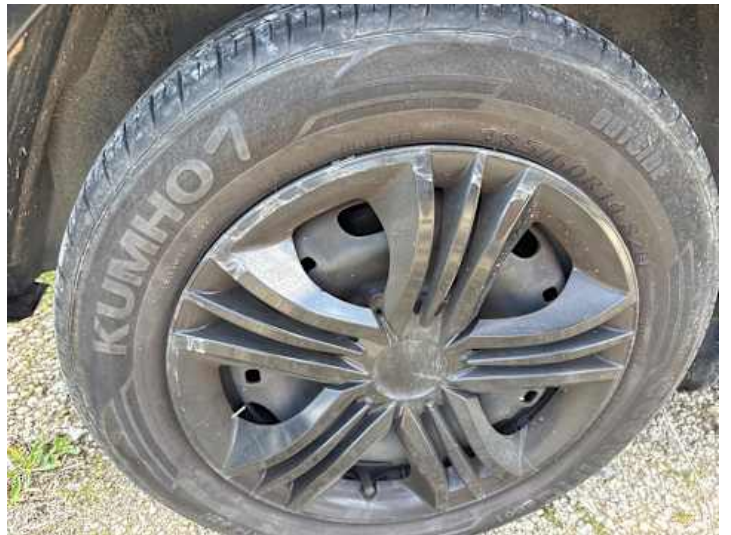
Rad (Kratzer)

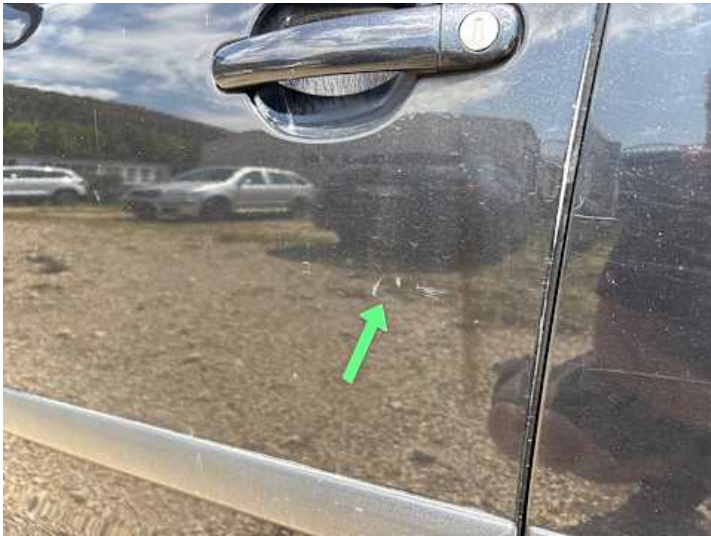
Fahrtür (Lackschaden, Rost, Kratzer)

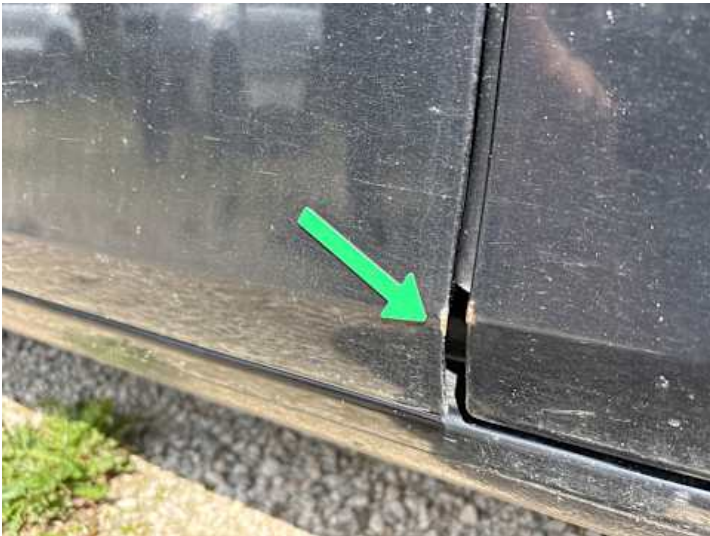
Fahrtür (Lackschaden, Rost, Kratzer)

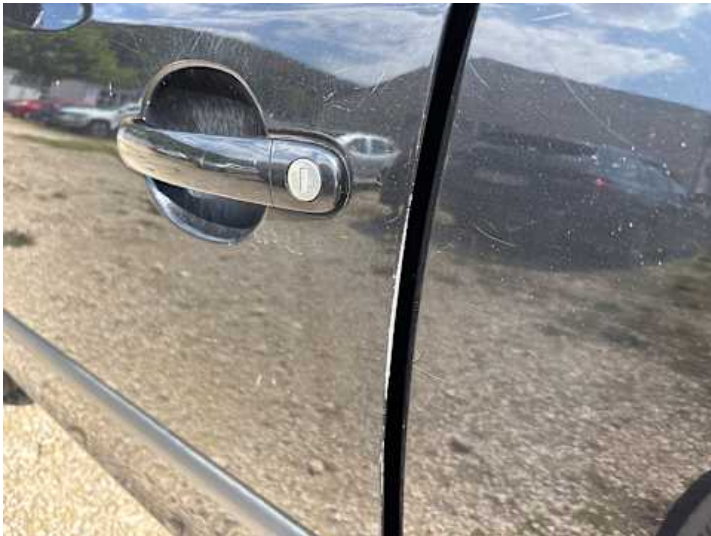
Fahrtür (Lackschaden, Rost, Kratzer)

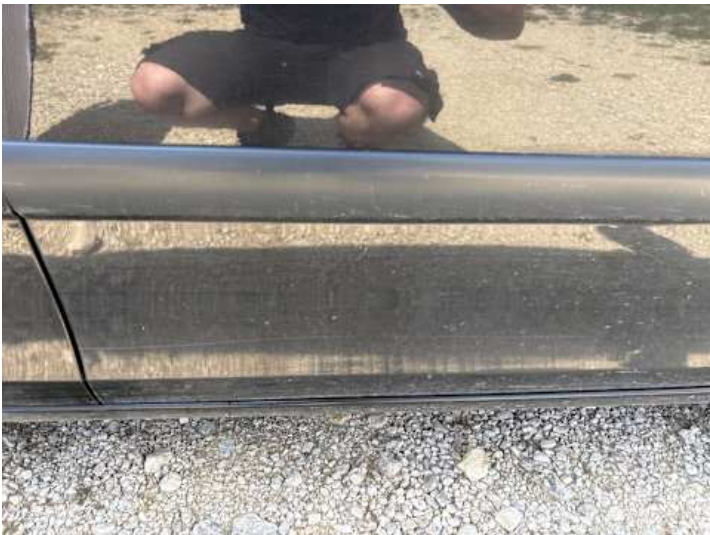
Beifahrtür (Kratzer, Lackschaden, Delle)

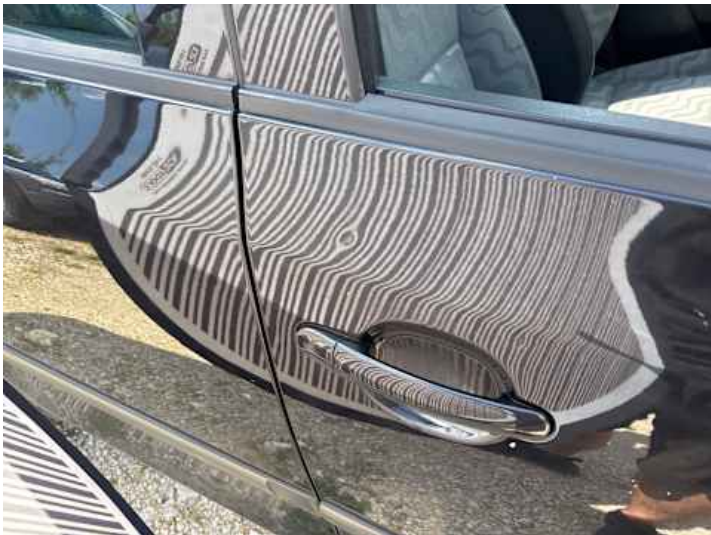
Beifahrtür (Kratzer, Lackschaden, Delle)

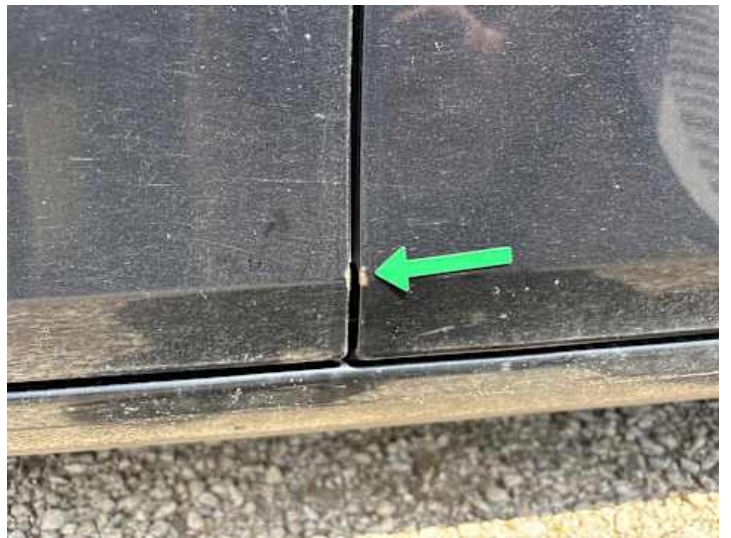
Türe hinten links (Kratzer, Lackschaden, Rost)

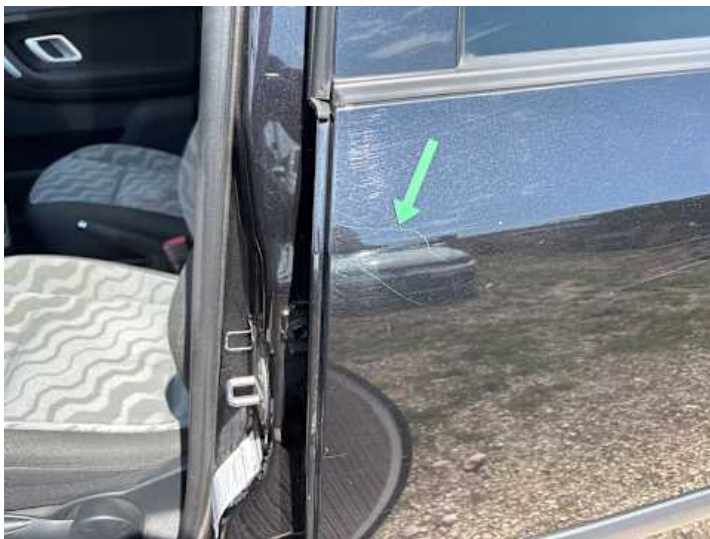
Türe hinten links (Kratzer, Lackschaden, Rost)

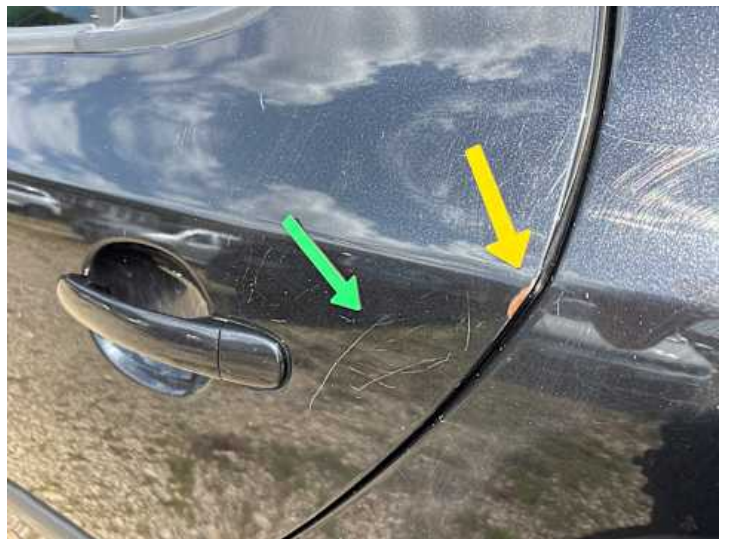
Türe hinten links (Kratzer, Lackschaden, Rost)

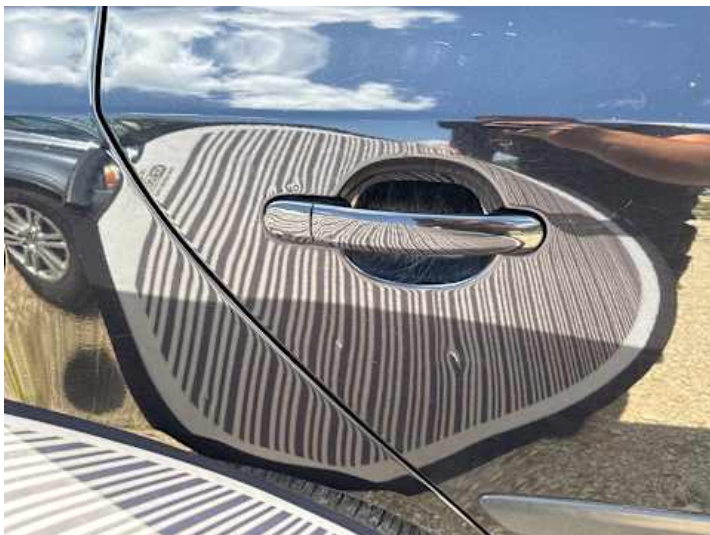
Türe hinten rechts (Kratzer, Lackschaden, Delle)

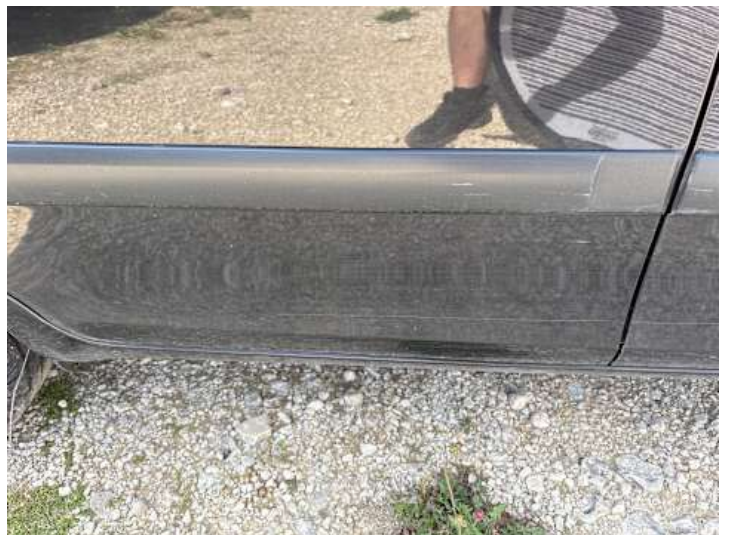
Türe hinten rechts (Kratzer, Lackschaden, Delle)

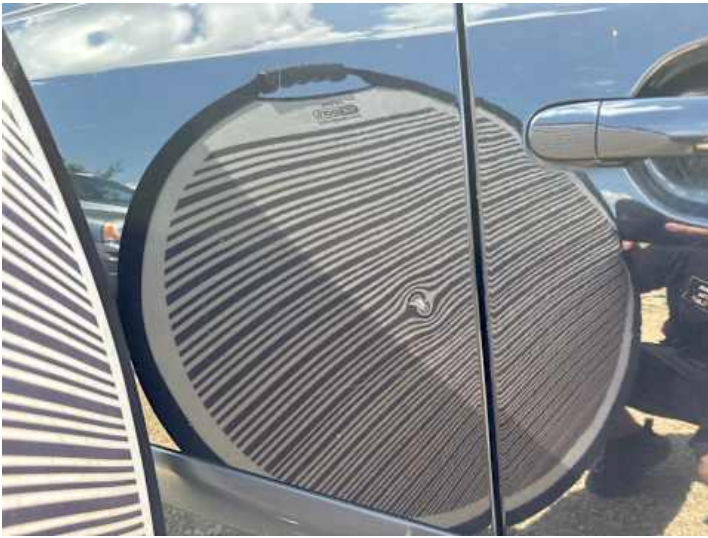
Türe hinten rechts (Kratzer, Lackschaden, Delle)

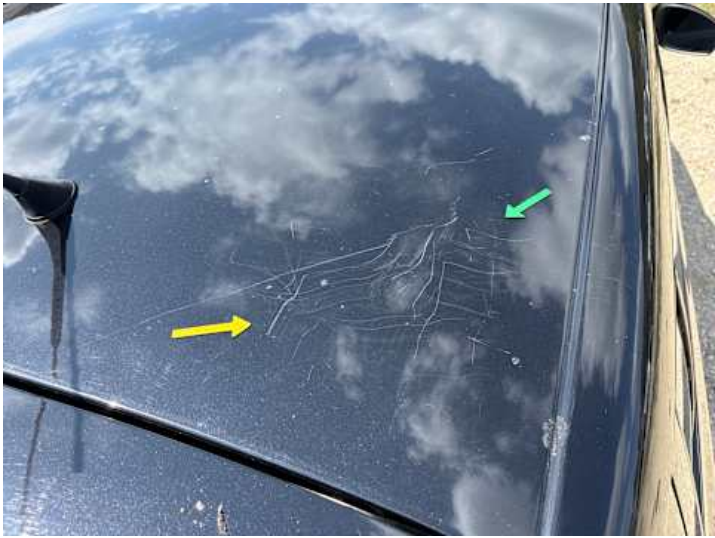
Dach (Kratzer, Lackschaden)

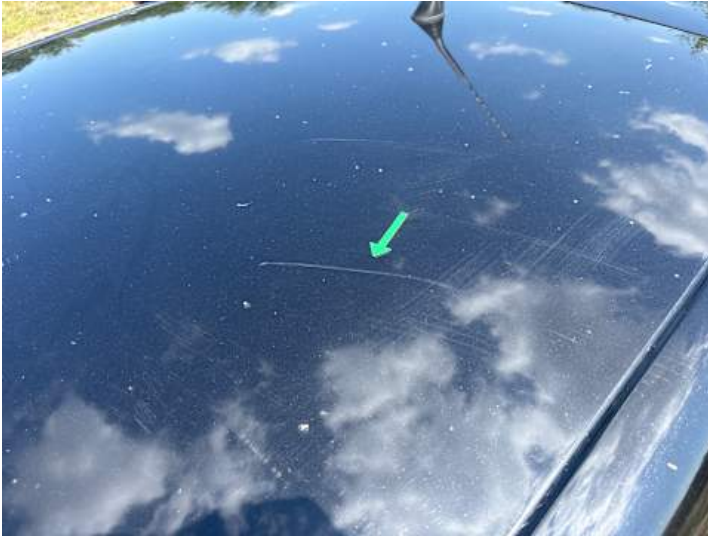
Dach (Kratzer, Lackschaden)

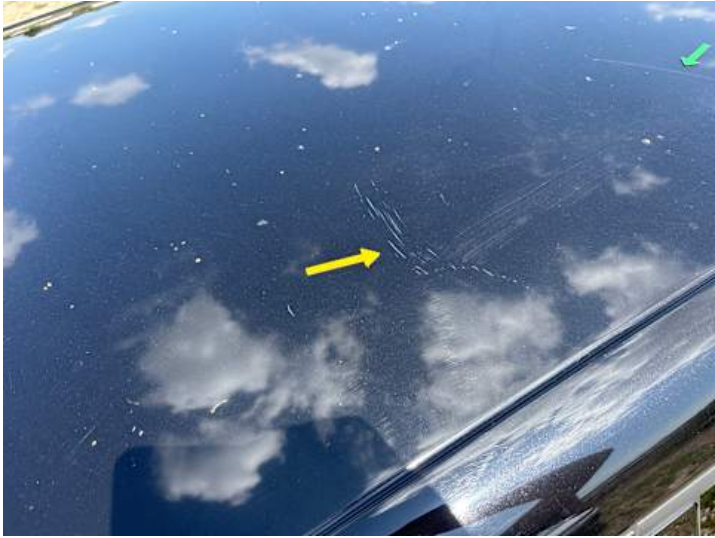
Dach (Kratzer, Lackschaden)

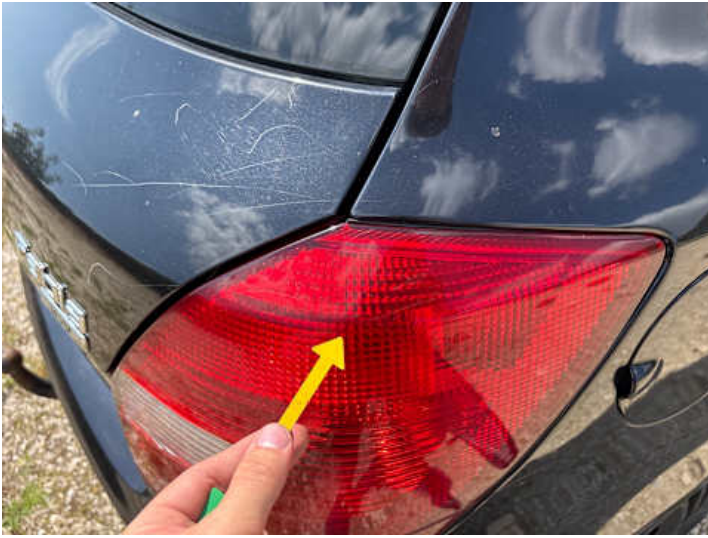
Rücklicht (rechts) (Kratzer)

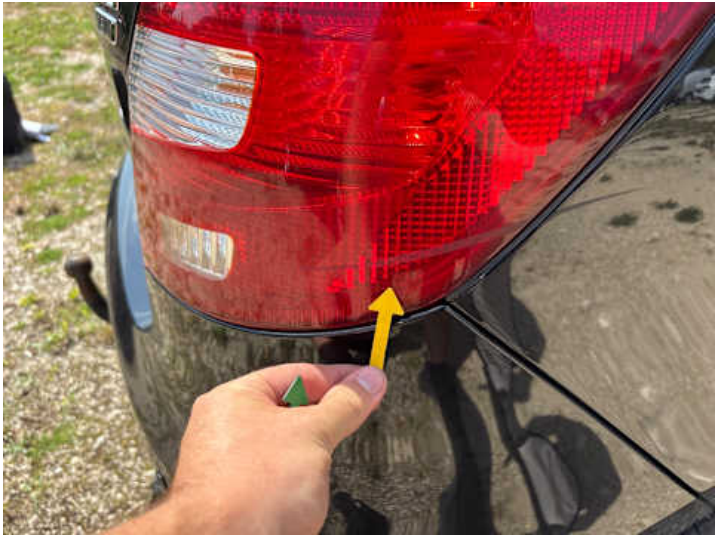
Rücklicht (rechts) (Kratzer)

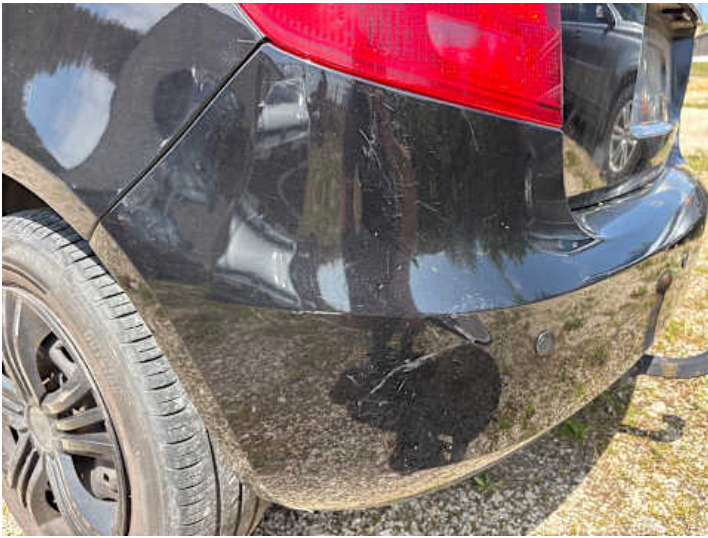
Stoßstange hinten (Kratzer, Lackschaden)

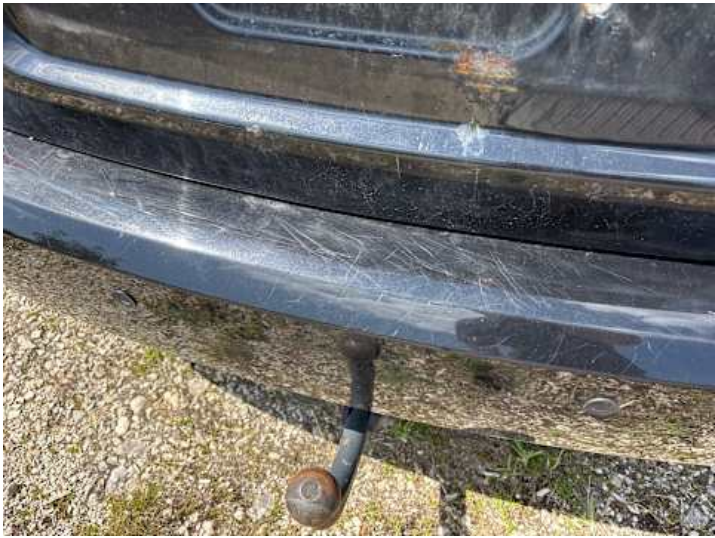
Stoßstange hinten (Kratzer, Lackschaden)

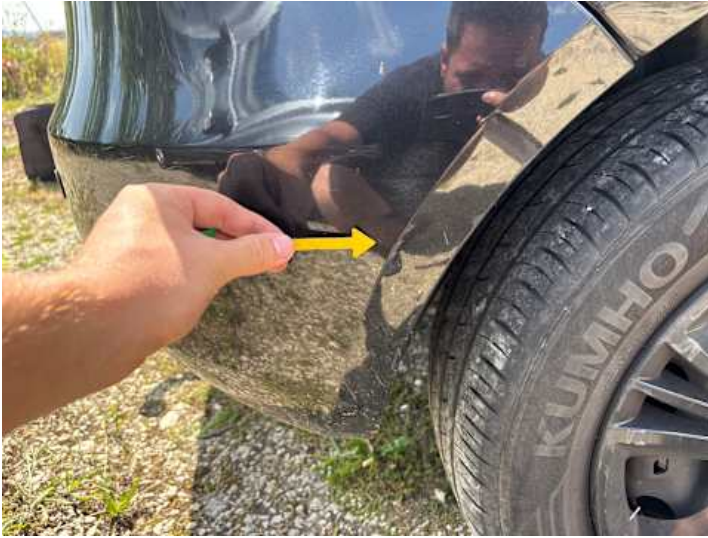
Stoßstange hinten (Kratzer, Lackschaden)

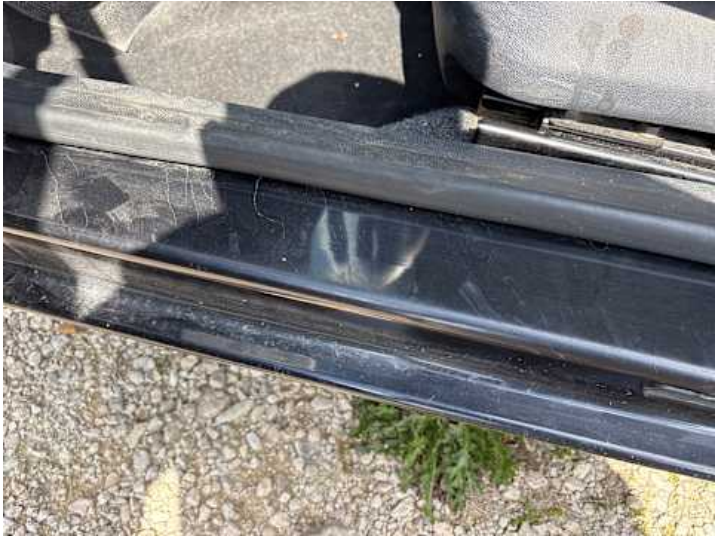
Schweller links (Kratzer, Lackschaden)

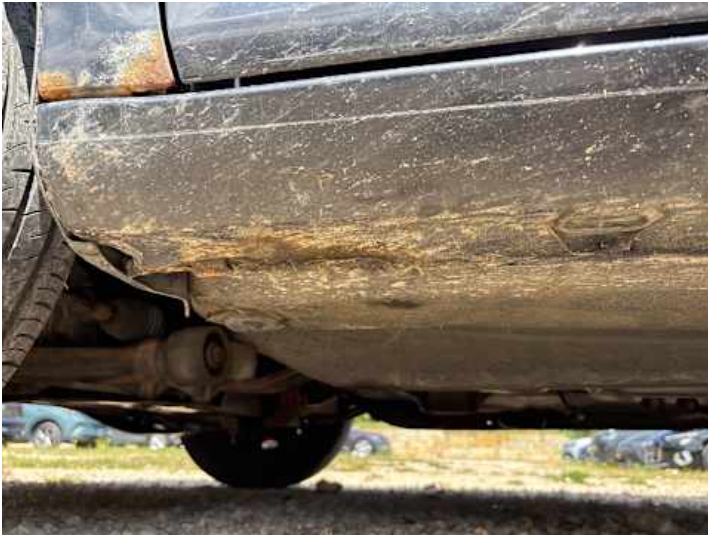
Schweller links (Lackschaden, Rost)

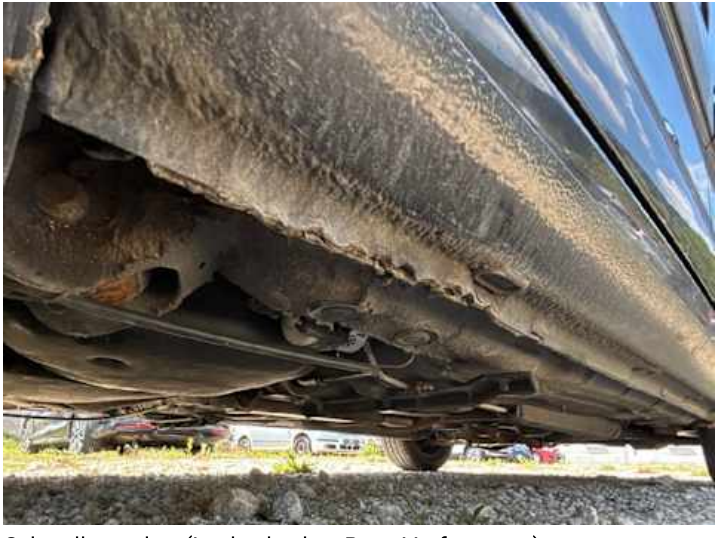
Schweller rechts (Lackschaden, Rost, Verformung)

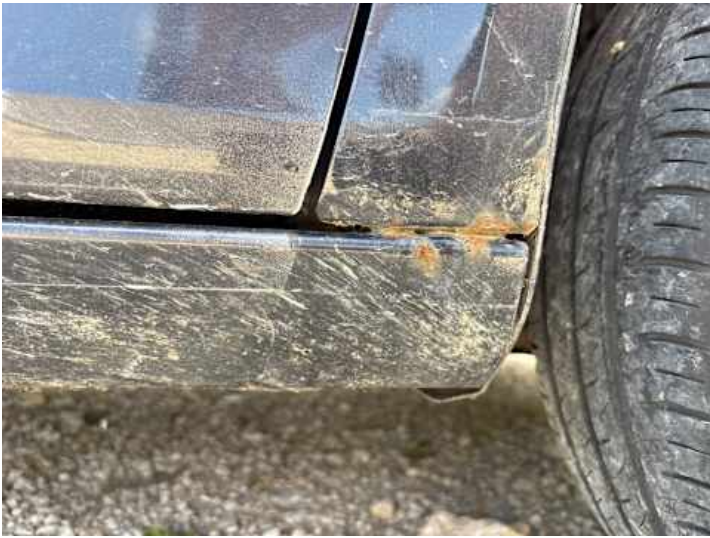
Schweller rechts (Lackschaden, Rost, Verformung)

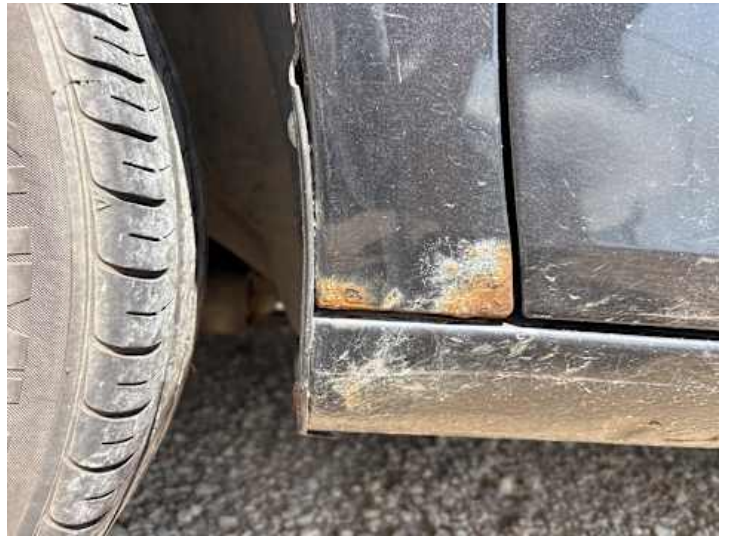
Kotflügel vorne links (Lackschaden, Rost)

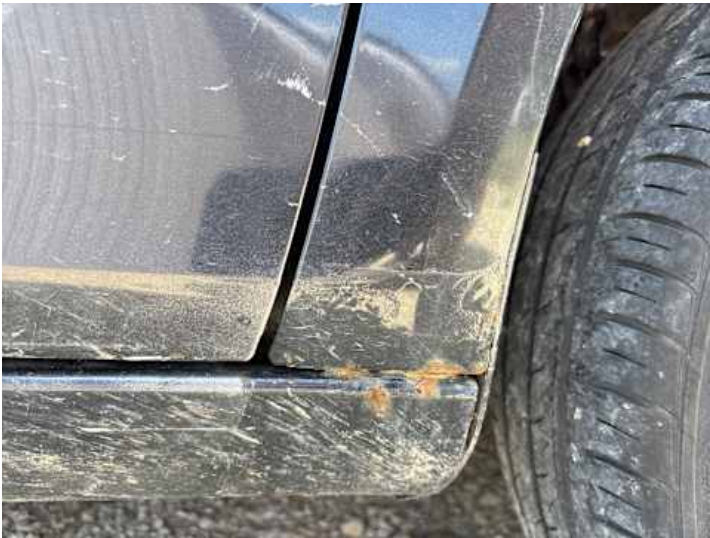
Kotflügel vorne rechts (Lackschaden, Rost)

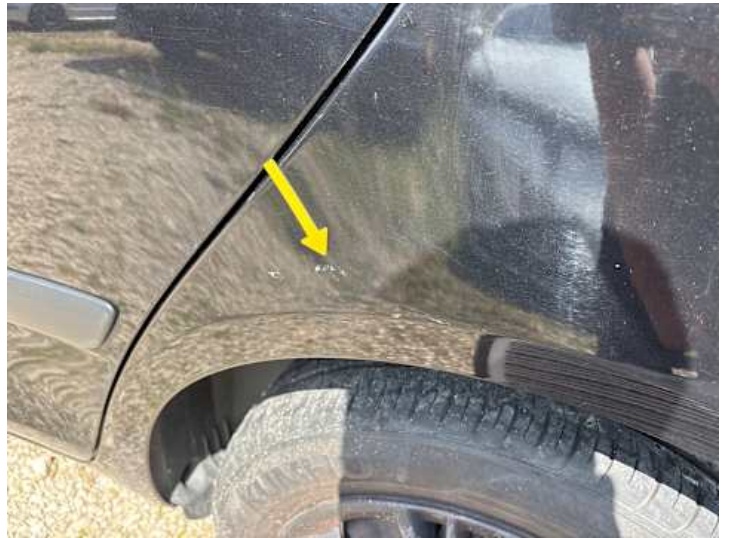
Seitenteil hinten links (Kratzer, Lackschaden, Delle)

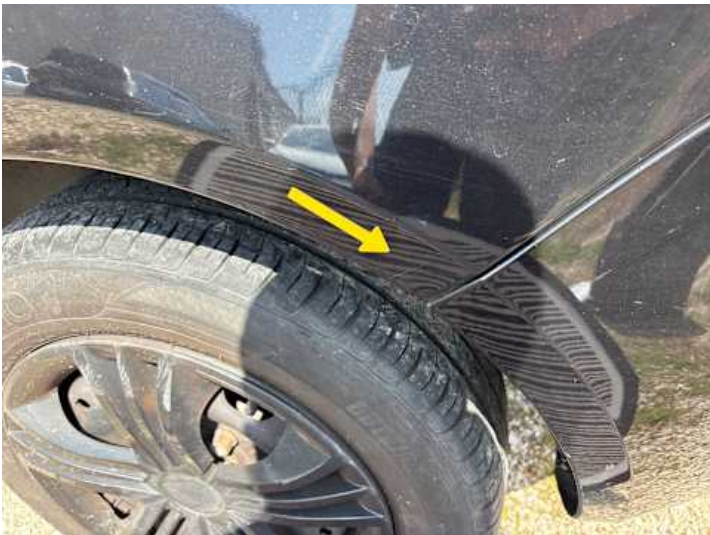
Seitenteil hinten links (Kratzer, Lackschaden, Delle)

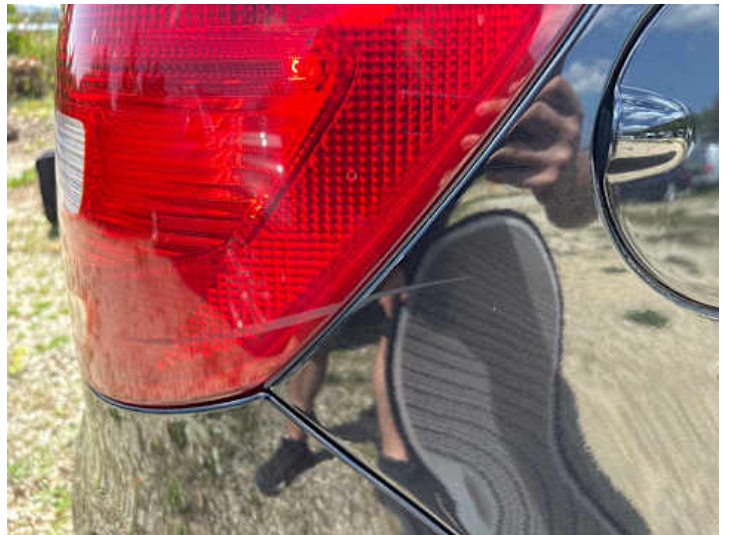
Seitenteil hinten rechts (Kratzer, Delle)

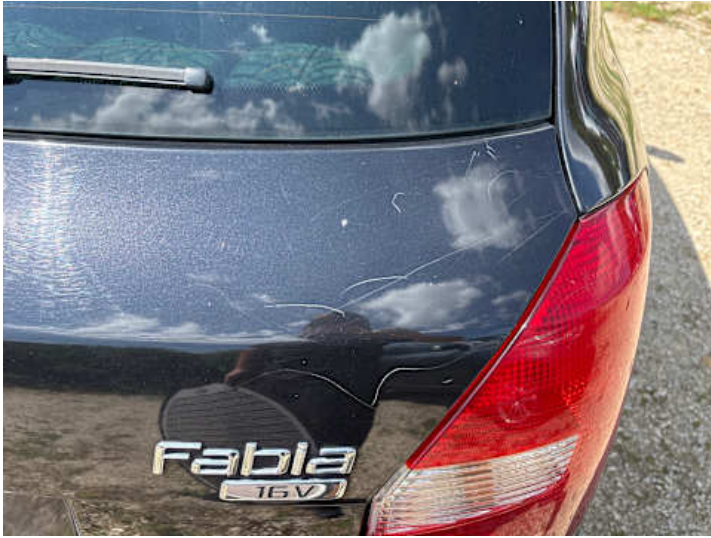
Heckklappe (Lackschaden, Kratzer, Rost)

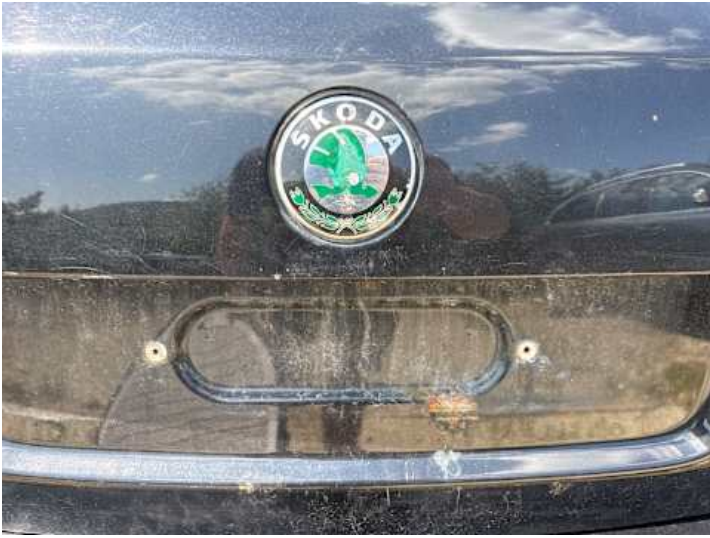
Heckklappe (Lackschaden, Kratzer, Rost)

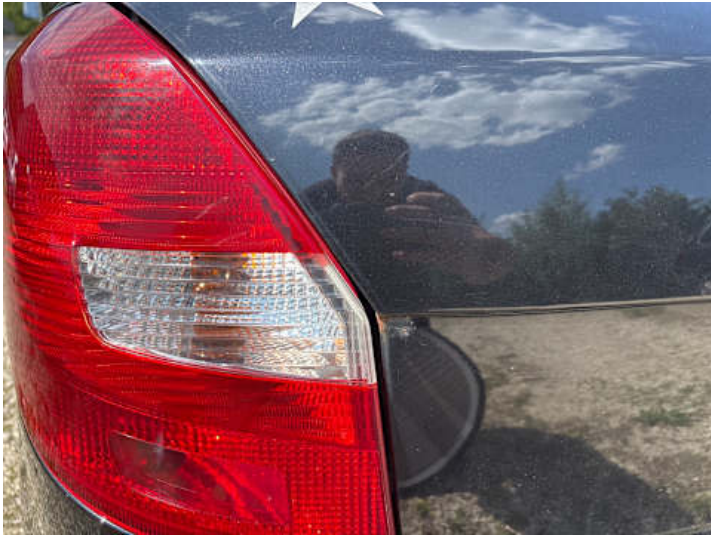
Heckklappe (Lackschaden, Kratzer, Rost)

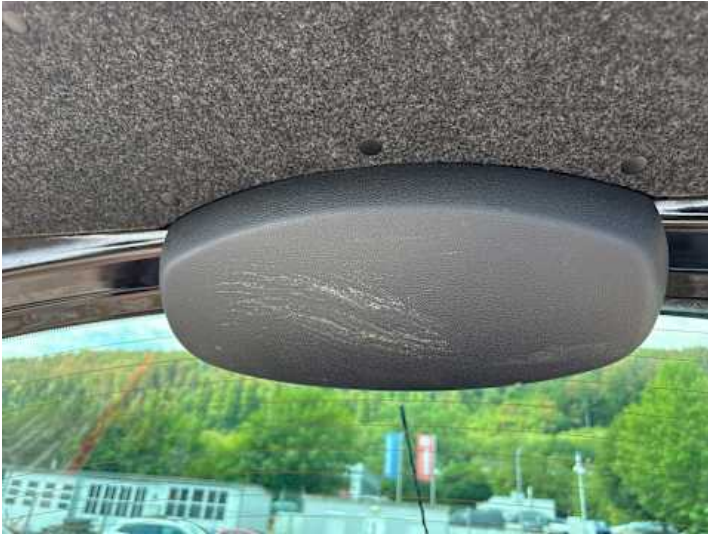
Innenraum (Verschmutzung, Verschleiß)

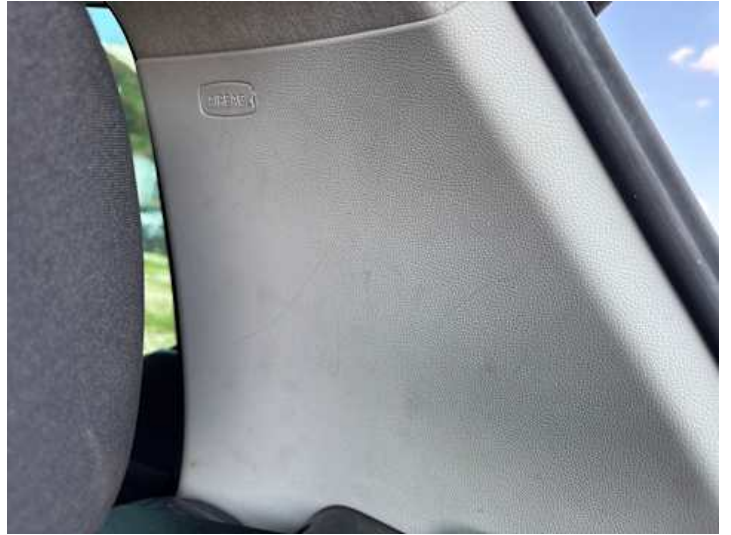
Innenraum (Verschmutzung, Verschleiß)

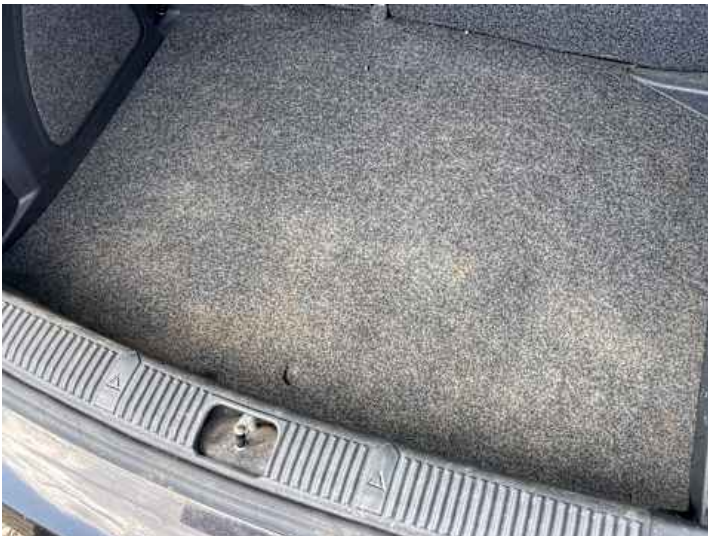
Innenraum (Verschmutzung, Verschleiß)

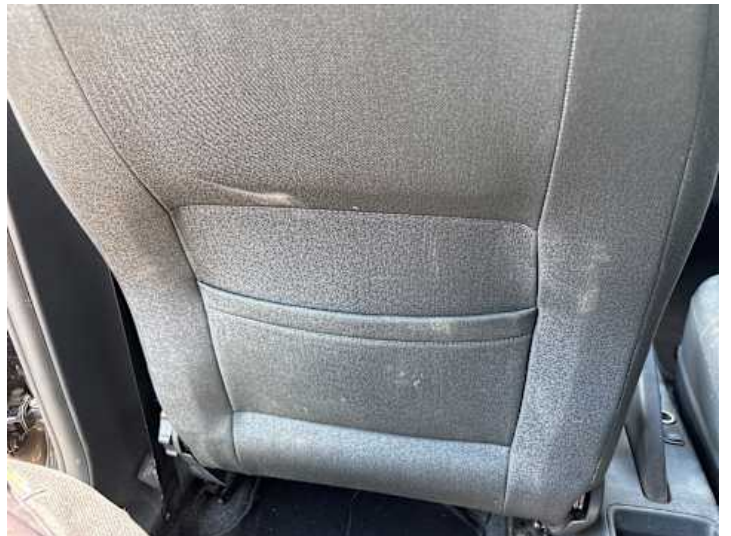
Innenraum (Verschmutzung, Verschleiß)

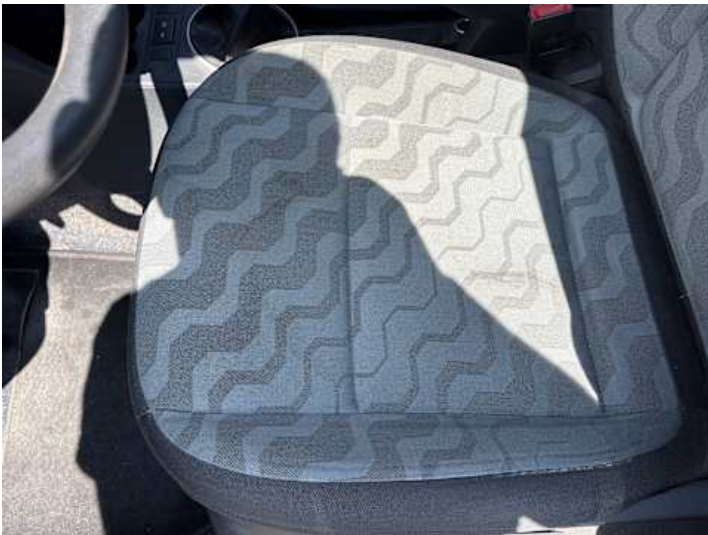
Innenraum (Verschmutzung, Verschleiß)

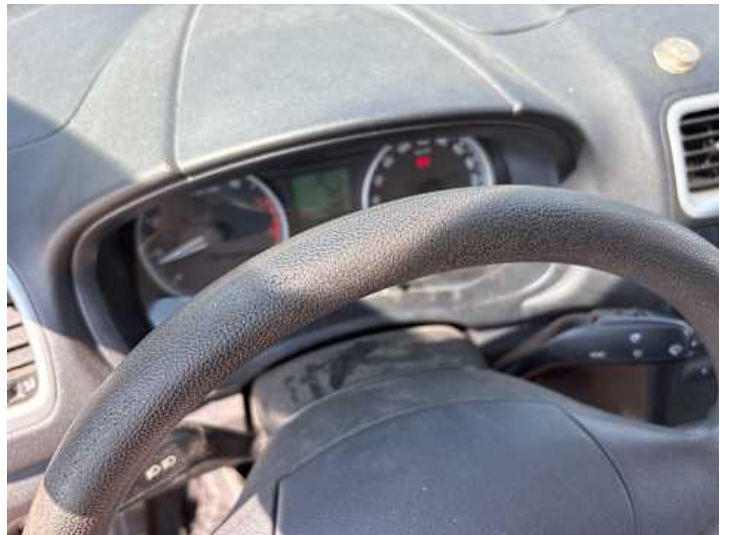
Innenraum (Verschmutzung, Verschleiß)

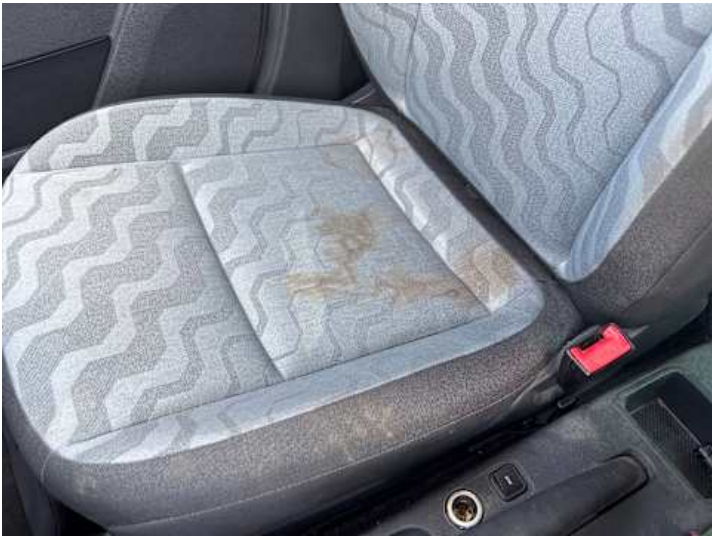
Innenraum (Verschmutzung, Verschleiß)
