## Audi A4 Avant

EZ 03/2009 | Kombi | Diesel | Schaltgetriebe | 332.633km  
 Besteuerung: Differenzbesteuert (§25a UStG)  
 Fahrzeugstandort: 97\*\*\*  
 Fahrzeug aufgenommen am: 25.08.2026

# Hinweise zum Zustandsbericht

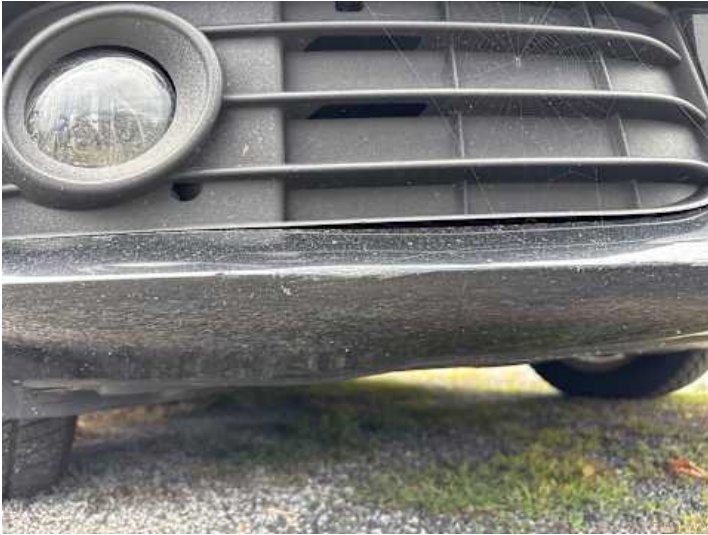
Stoßstange vorne (Kratzer, Riss/Bruch)

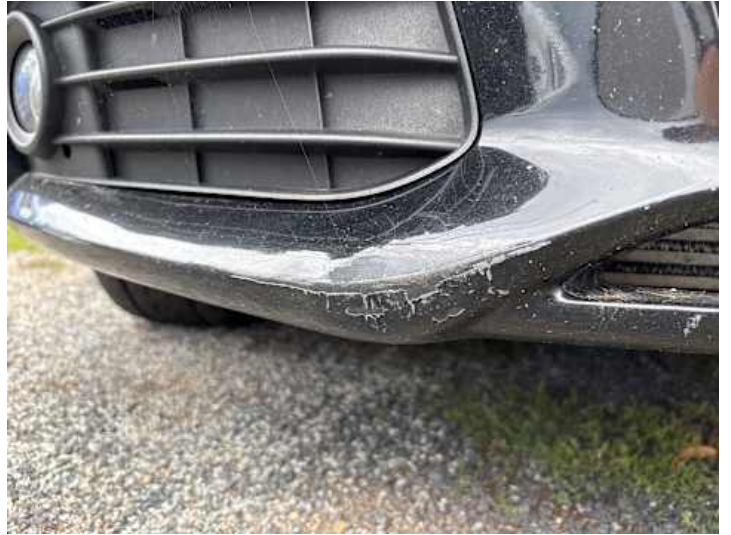
Stoßstange vorne (Kratzer, Riss/Bruch)

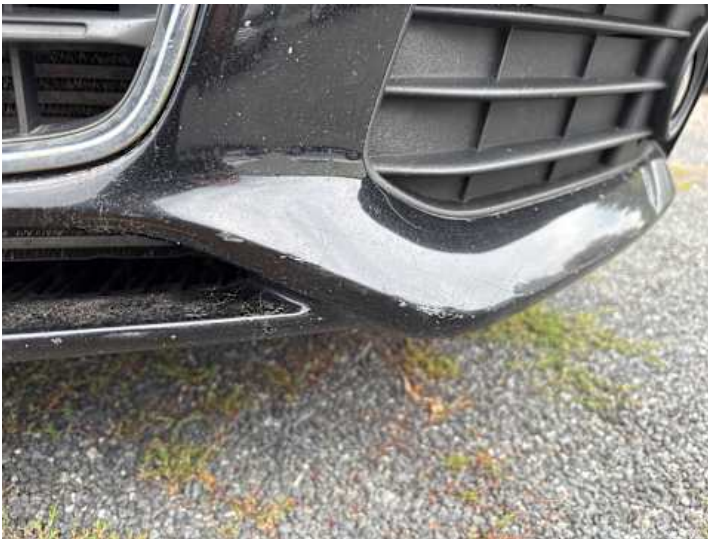
Stoßstange vorne (Kratzer, Riss/Bruch)

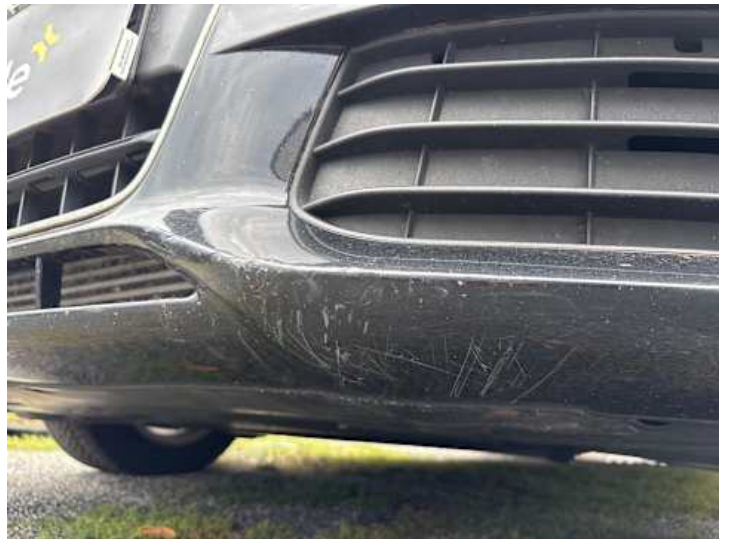
Stoßstange vorne (Kratzer, Riss/Bruch)

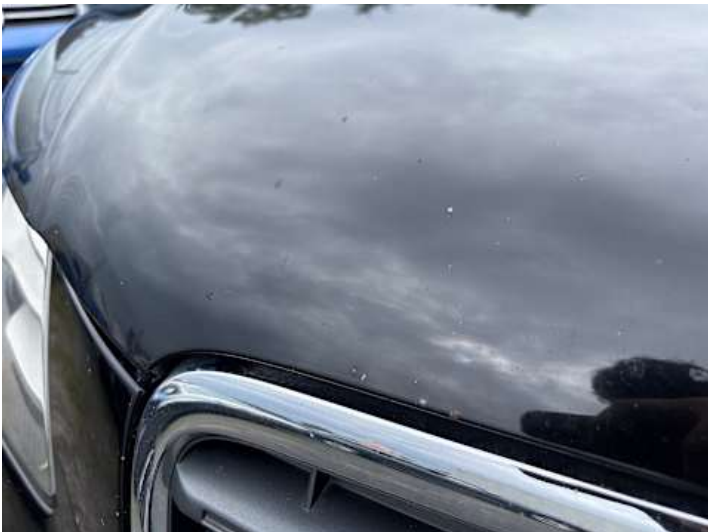
Motorhaube (Rost, Steinschlag)

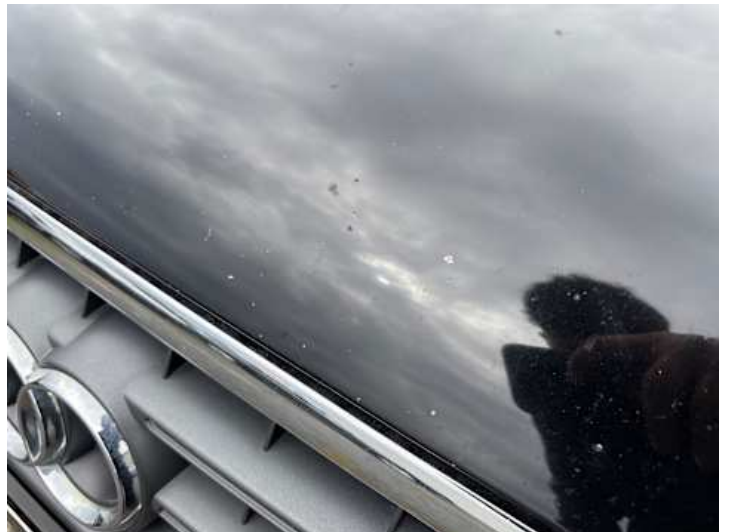
Motorhaube (Rost, Steinschlag)

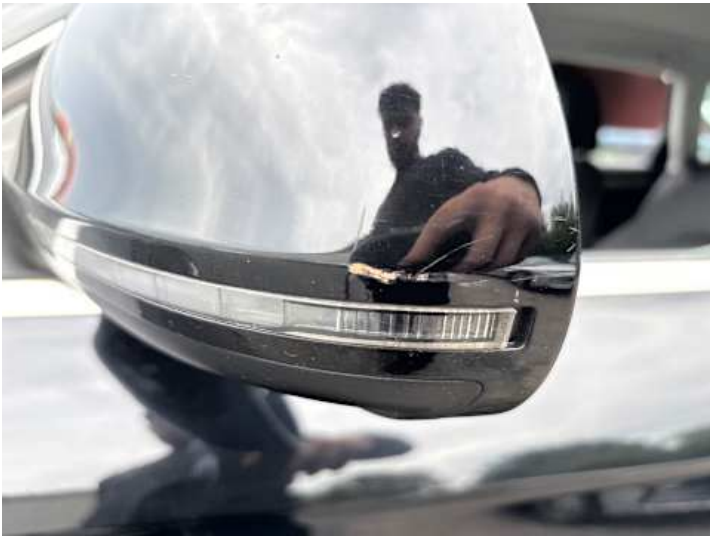
Fahrtür (Lackschaden)

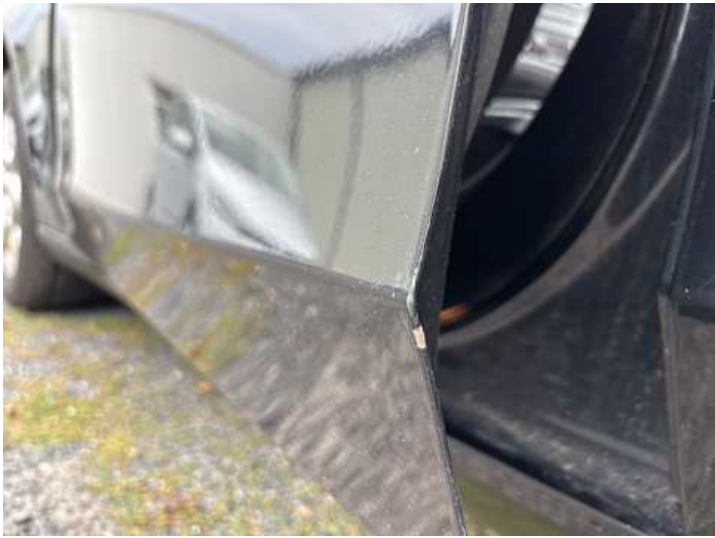
Fahrtür (Lackschaden)

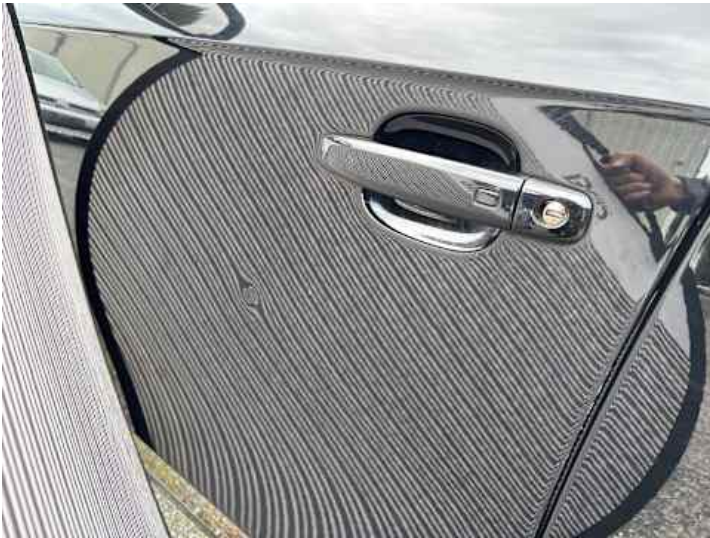
Fahrtür (Delle)

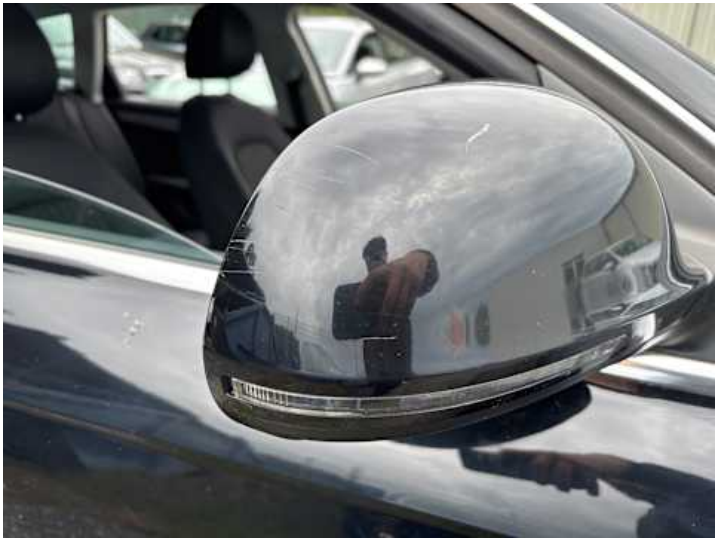
Beifahrtür (Kratzer)

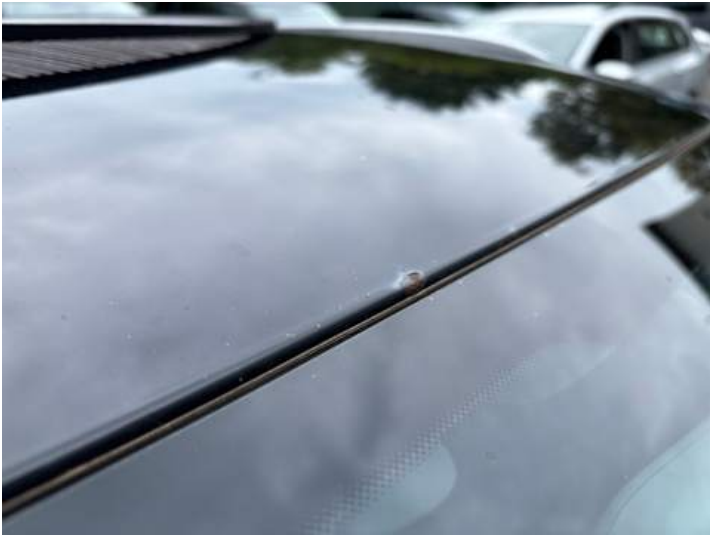
Dach (Rost, Steinschlag)

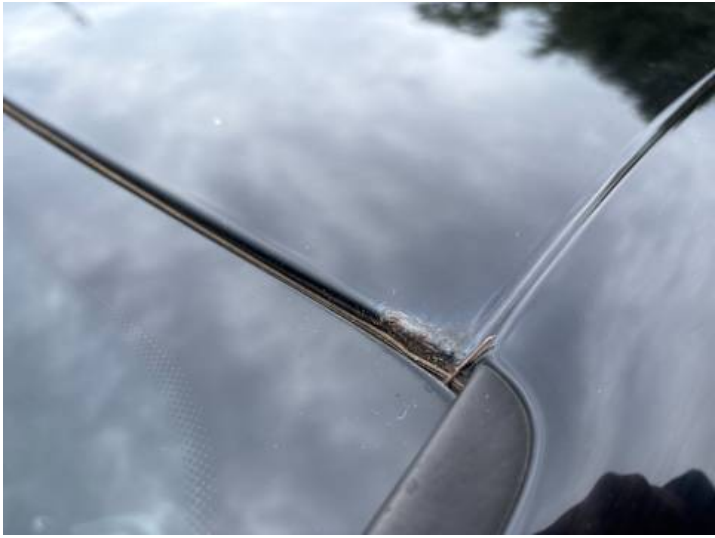
Dach (Rost)

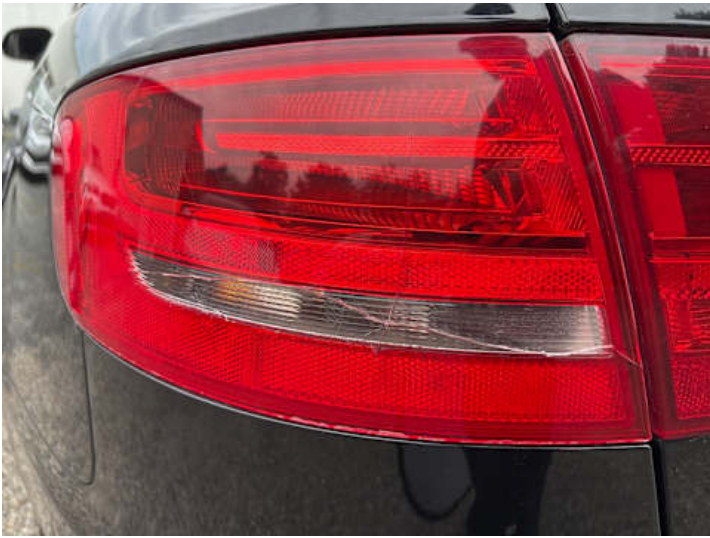
Rücklicht (links) (Riss/Bruch)

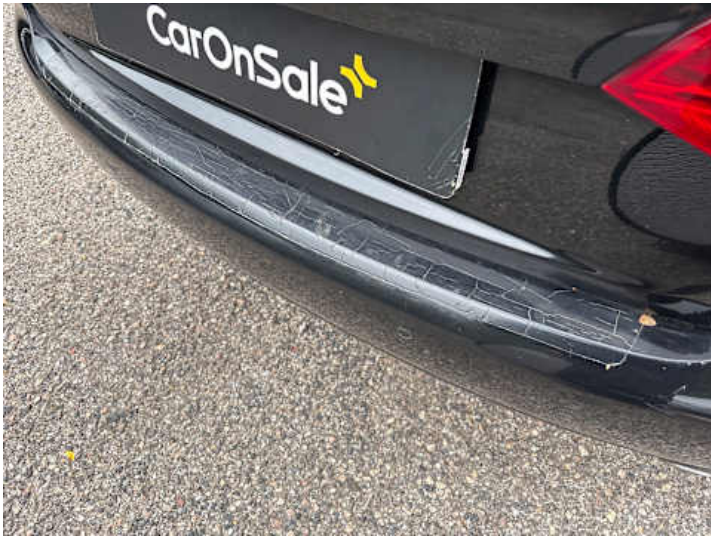
Stoßstange hinten (Lackschaden)

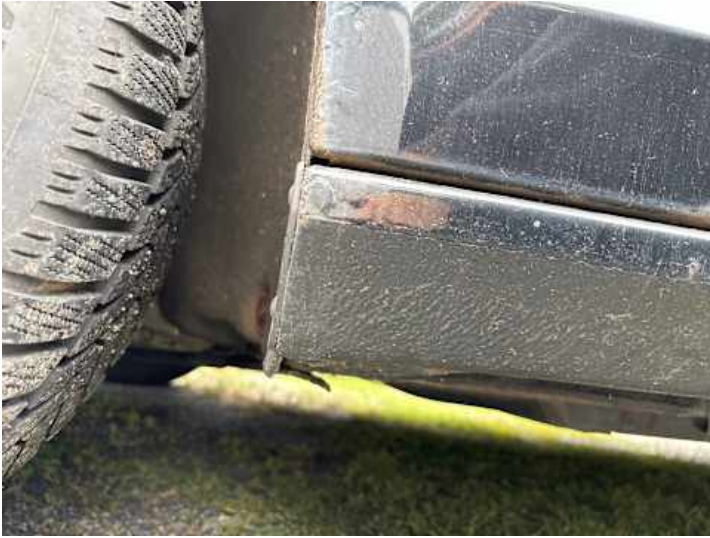
Schweller links (Rost)

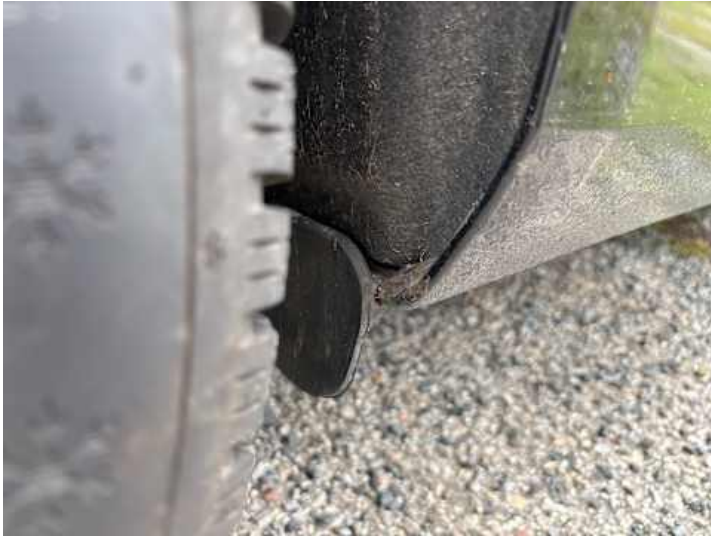
Schweller rechts (Rost)

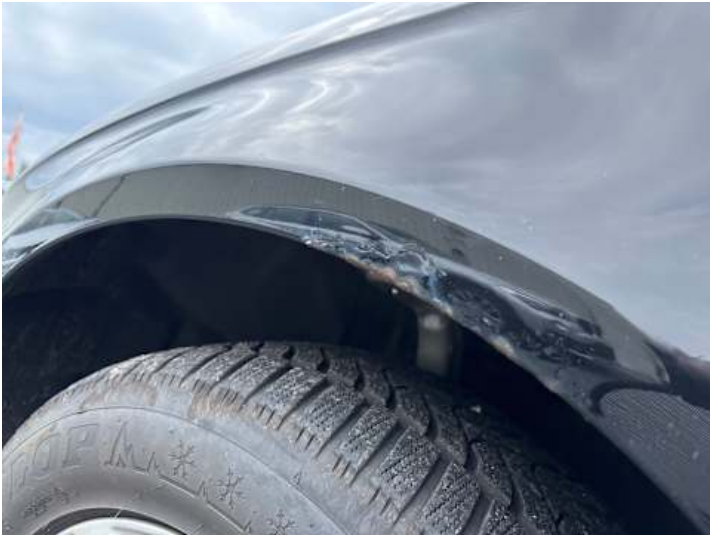
Kotflügel vorne links (Rost)

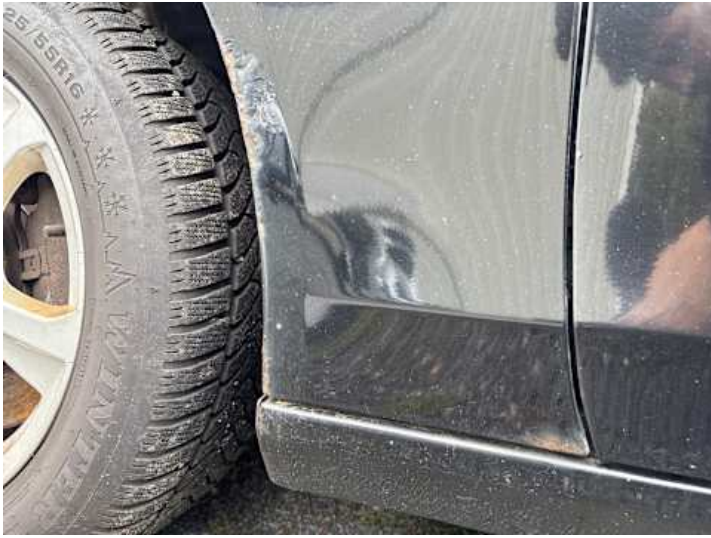
Kotflügel vorne links (Rost)

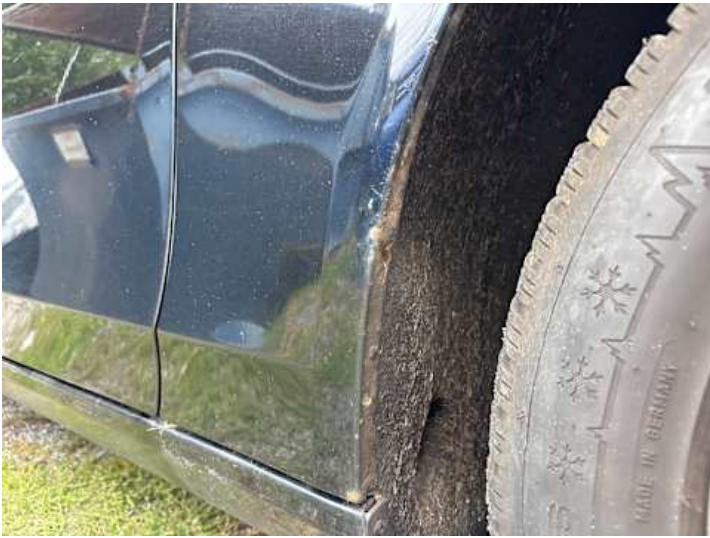
| Fahrzeugteil | Lackschichtdicke (in µm) | Fahrzeugteil | Lackschichtdicke (in µm) |
|---|---|---|---|
| Kotflügel vorne links | 180 | Kotflügel vorne rechts | 100 |

Kotflügel vorne rechts (Rost)

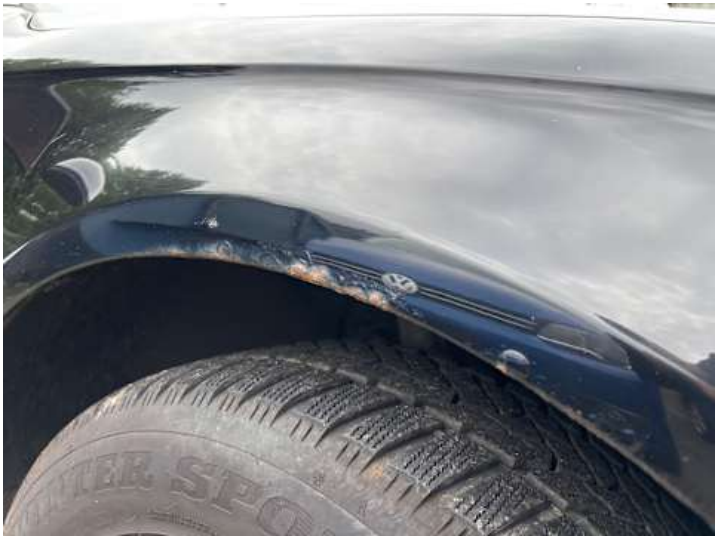
Kotflügel vorne rechts (Rost)

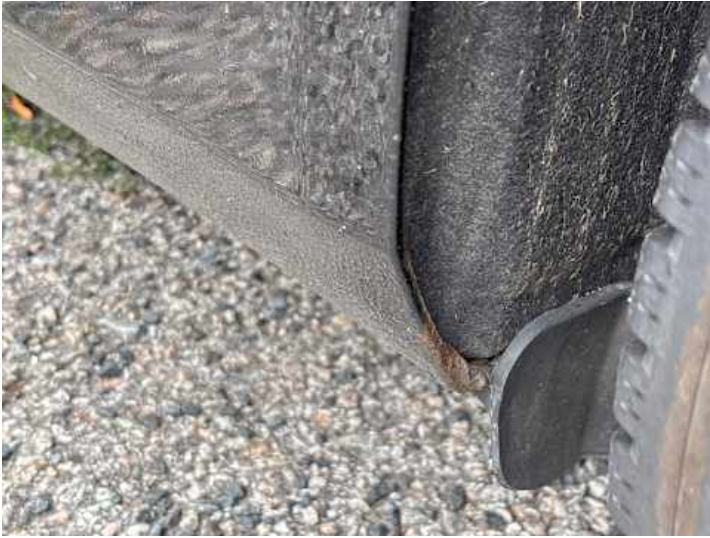
Seitenteil hinten links (Rost)

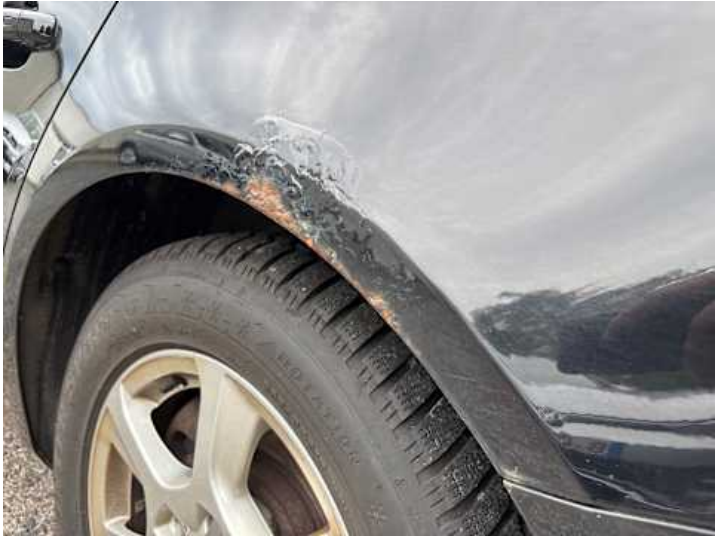
Seitenteil hinten links (Rost)

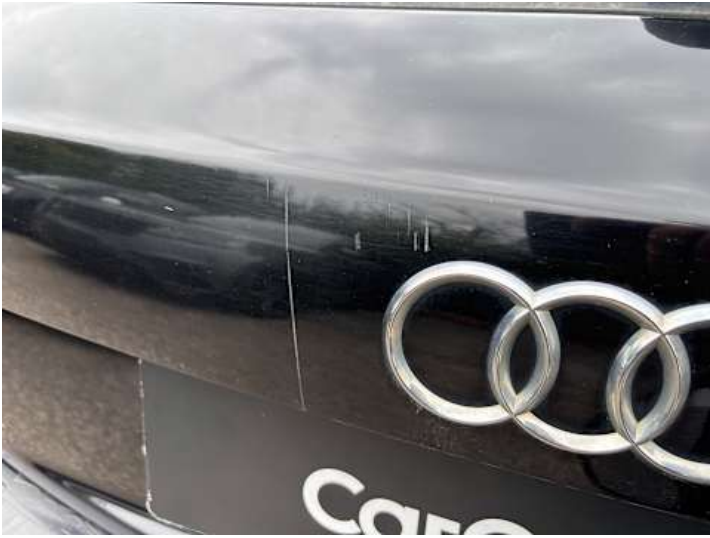
Heckklappe (Kratzer)

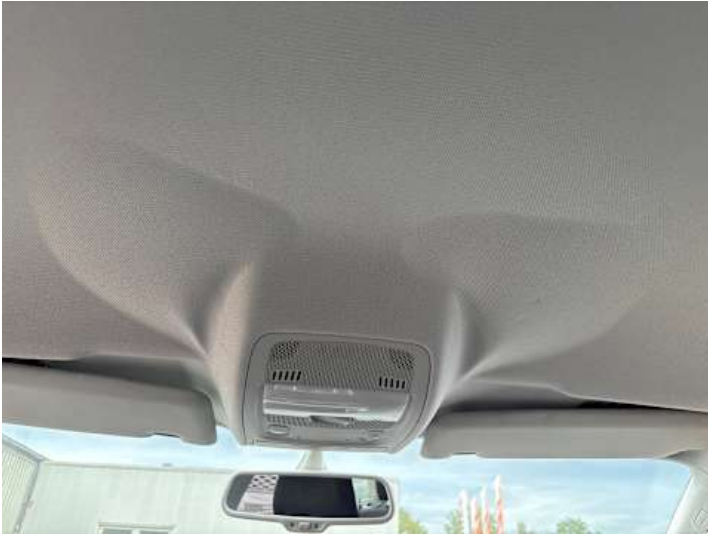
Innenraum (Riss/Bruch)

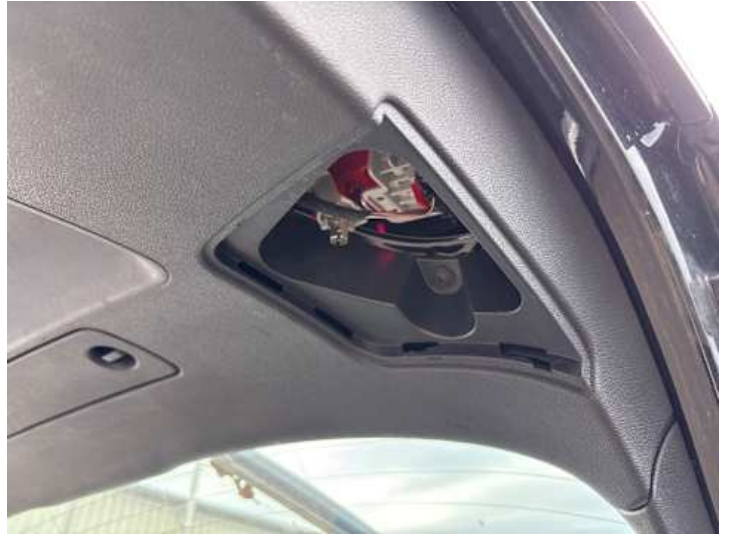
Innenraum (Riss/Bruch)
