## Opel Astra Selection

EZ 10/2010 | Limousine | Benzin | Schaltgetriebe | 177.753km  
Besteuerung: Differenzbesteuert (§25a UStG)  
Fahrzeugstandort: 27\*\*\*  
Fahrzeug aufgenommen am: 30.07.2026

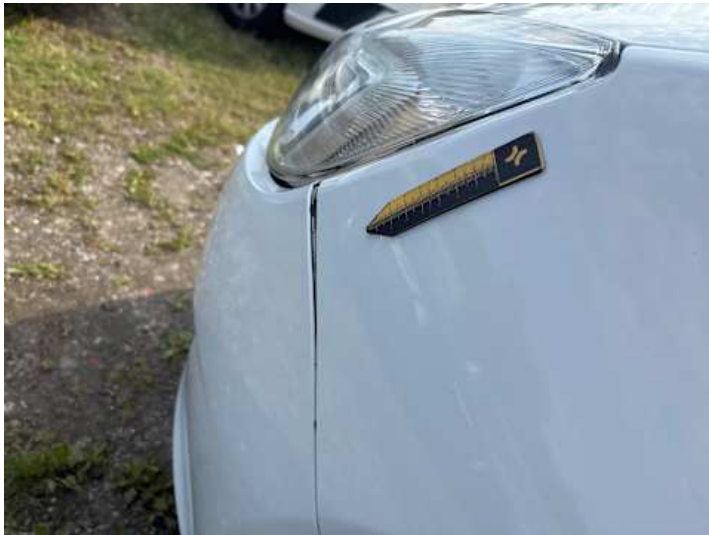
Stoßstange vorne (Spaltmaße ungenau)

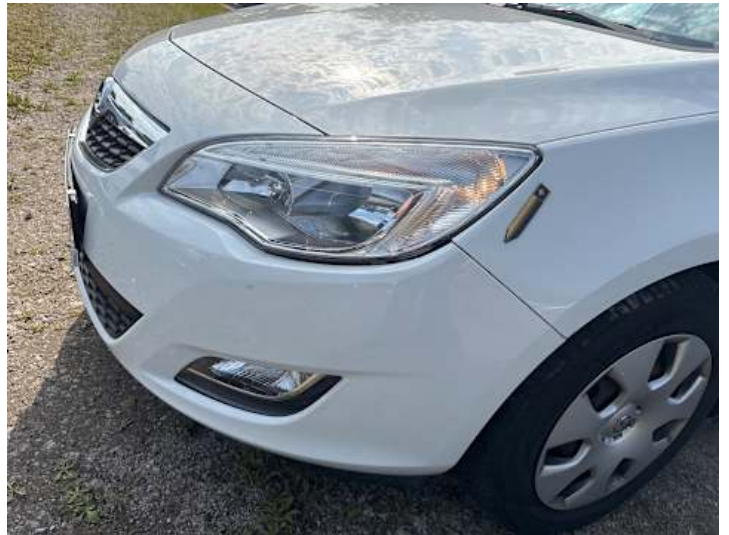
Stoßstange vorne (Spaltmaße ungenau)

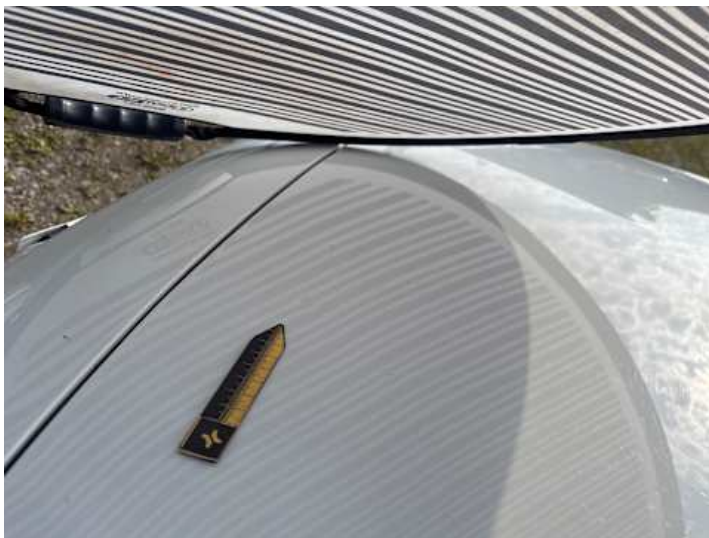
Motorhaube (Delle)

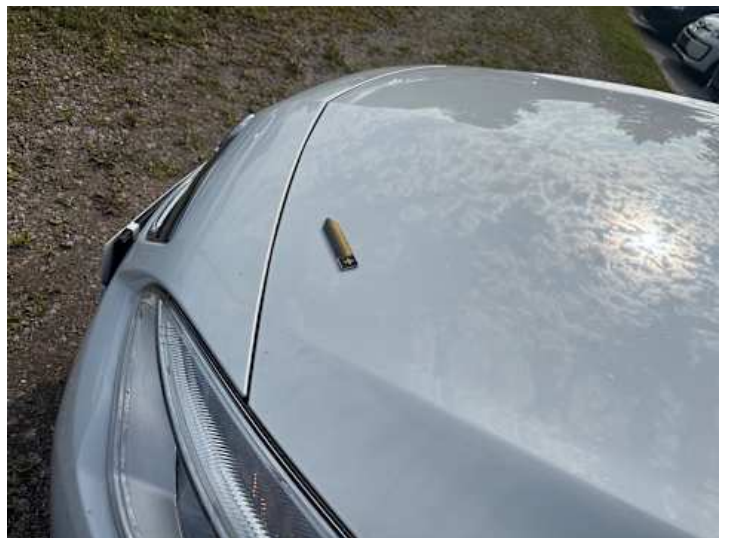
Motorhaube (Delle)

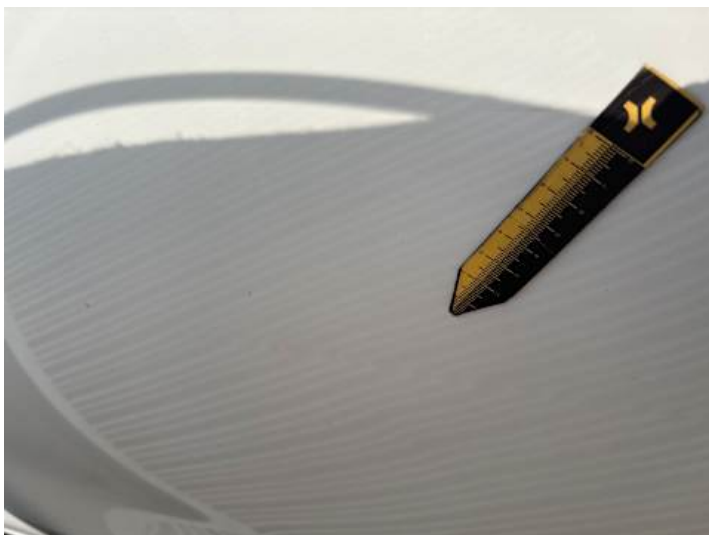
Türe hinten rechts (Verformung)

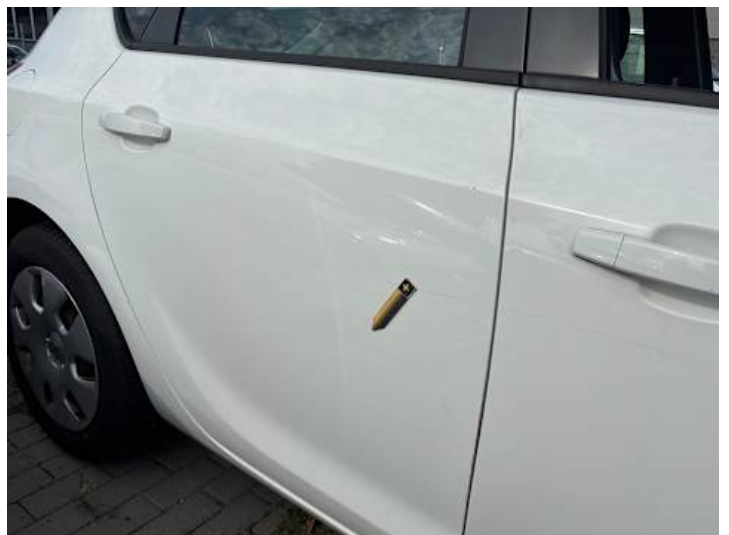
Türe hinten rechts (Verformung)

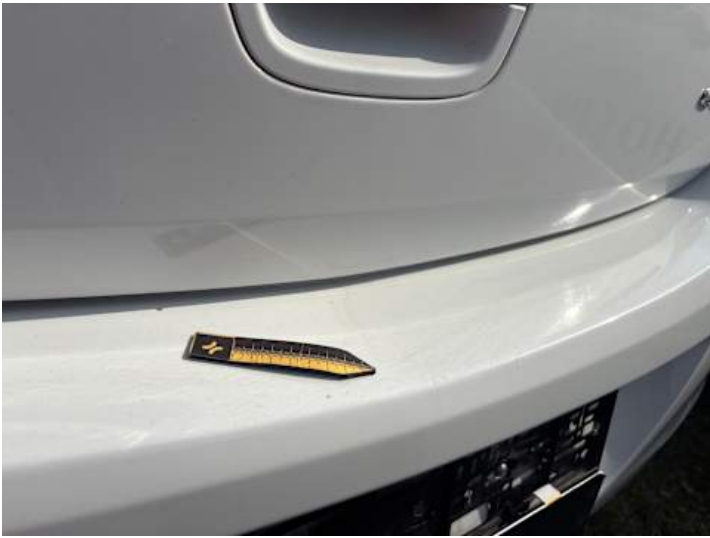
Stoßstange hinten (Kratzer)

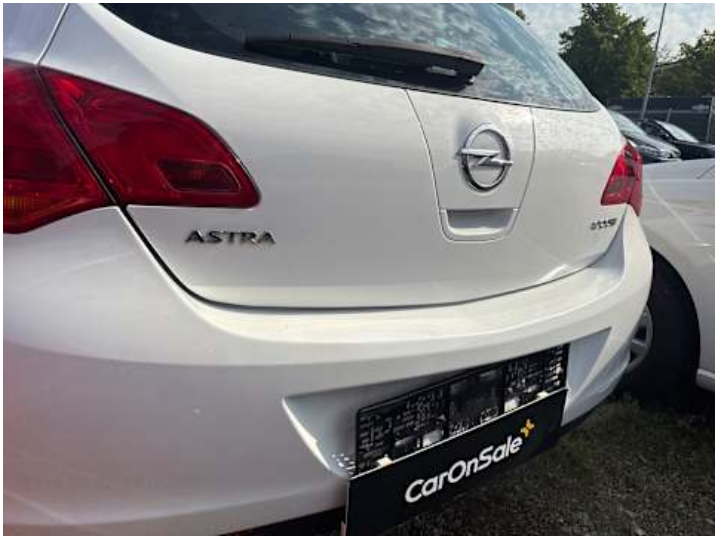
Stoßstange hinten (Kratzer)

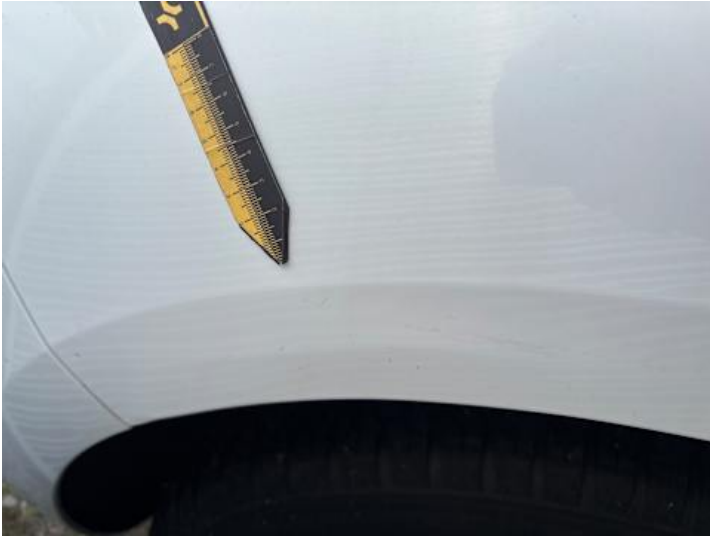
Seitenteil hinten rechts (Verformung)

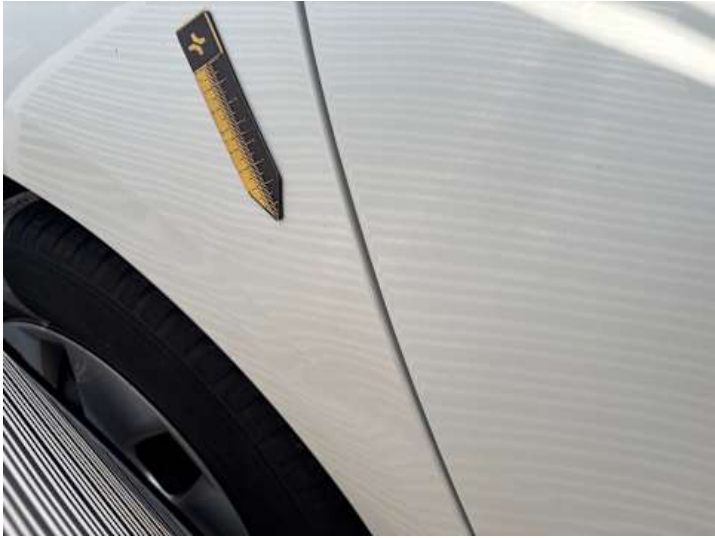
Seitenteil hinten rechts (Verformung)

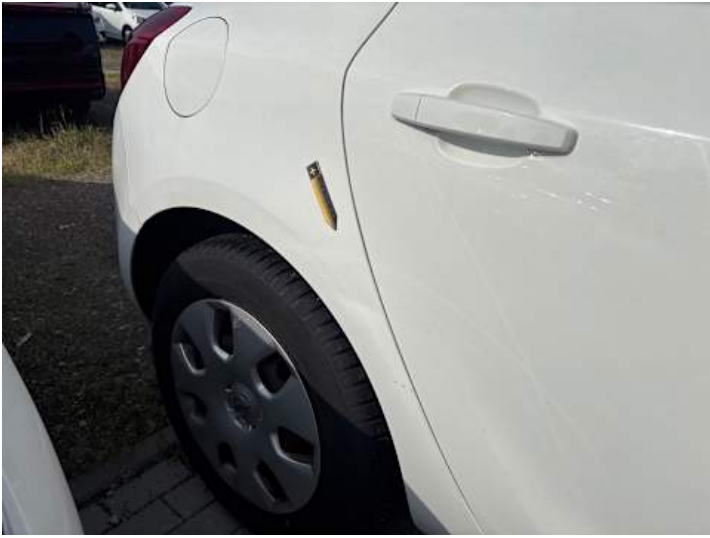
Seitenteil hinten rechts (Verformung)

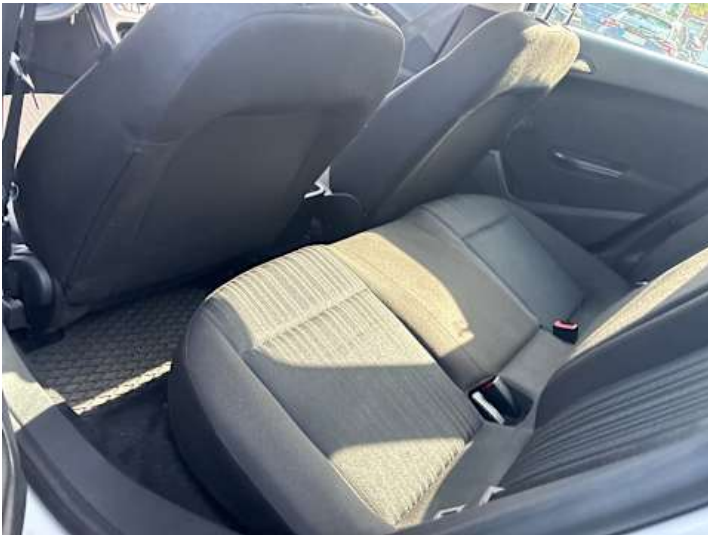
Innenraum (Verschmutzung)

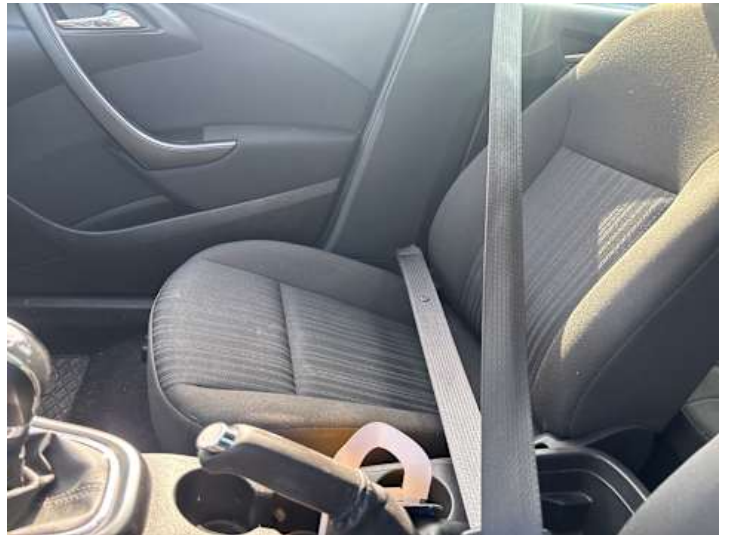
Innenraum (Verschmutzung)

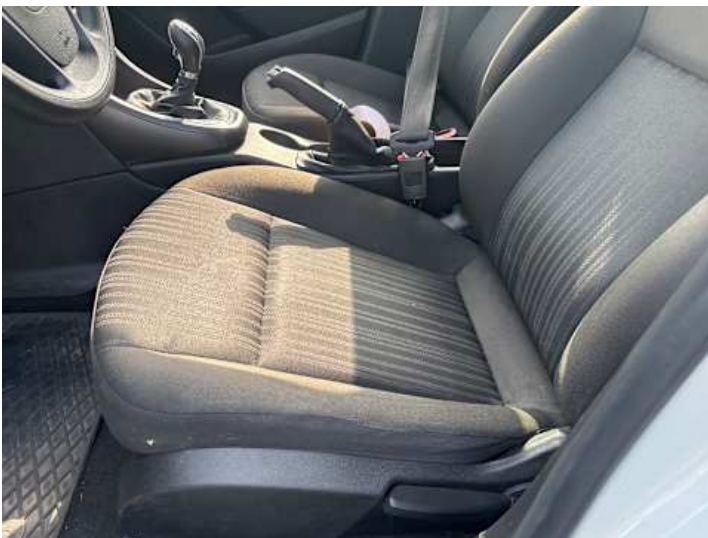
Innenraum (Verschmutzung)

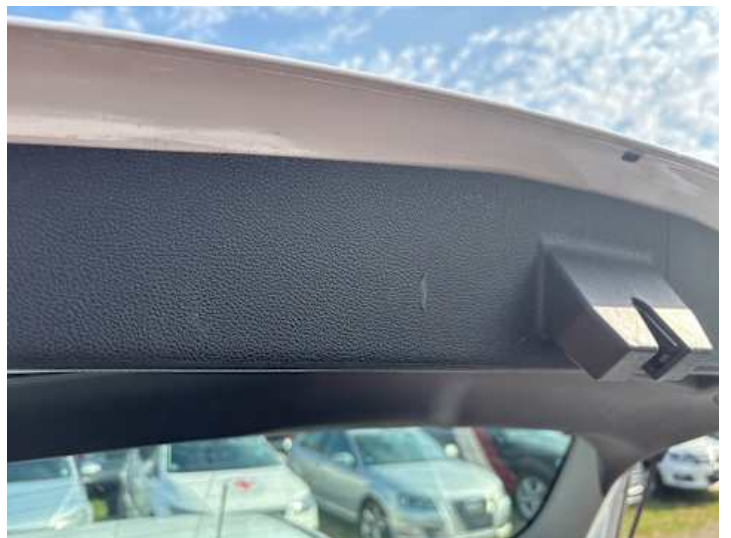
Innenraum (Kratzer)

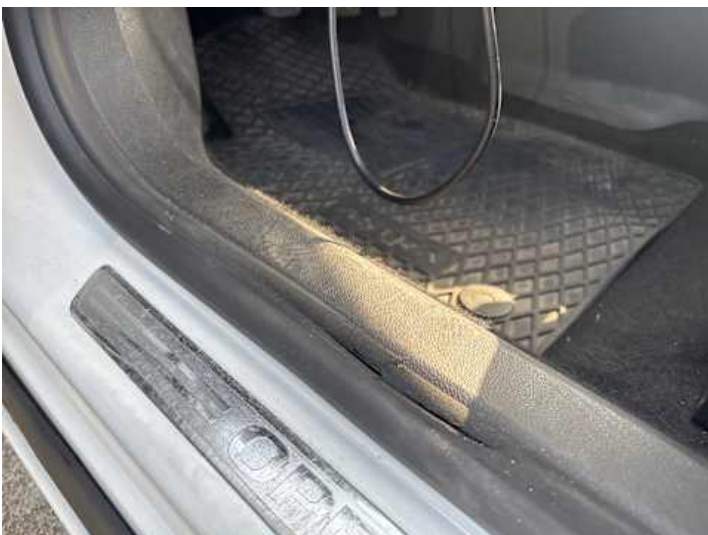
Innenraum (Riss/Bruch)
