## Peugeot 308 Platinum

EZ 10/2010 | Roadster/Cabrio | Benzin | Schaltgetriebe | 150.441km

Fahrzeug aufgenommen am: 05.08.2026

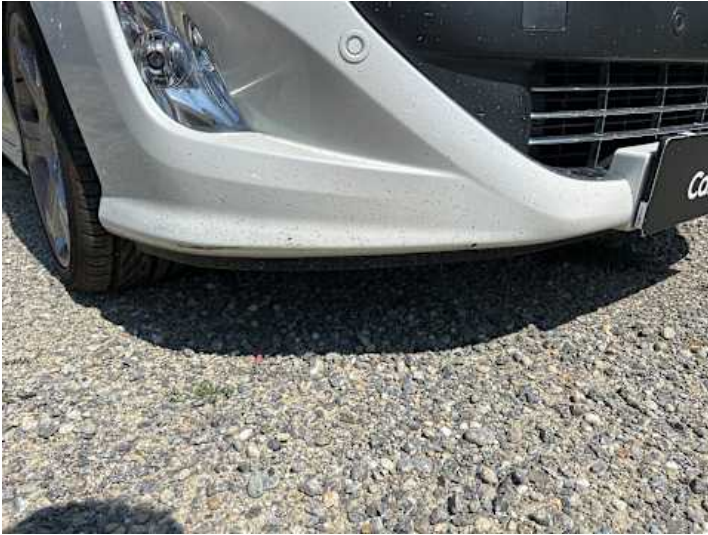
Stoßstange vorne (Kratzer)

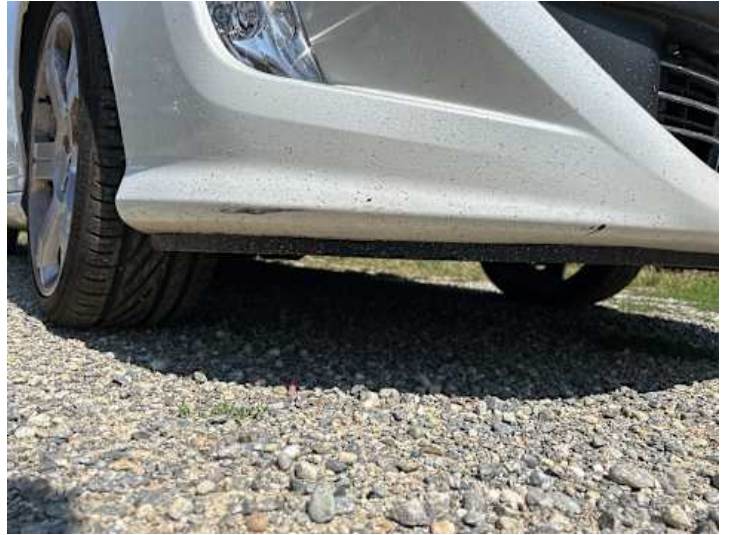
Stoßstange vorne (Kratzer)

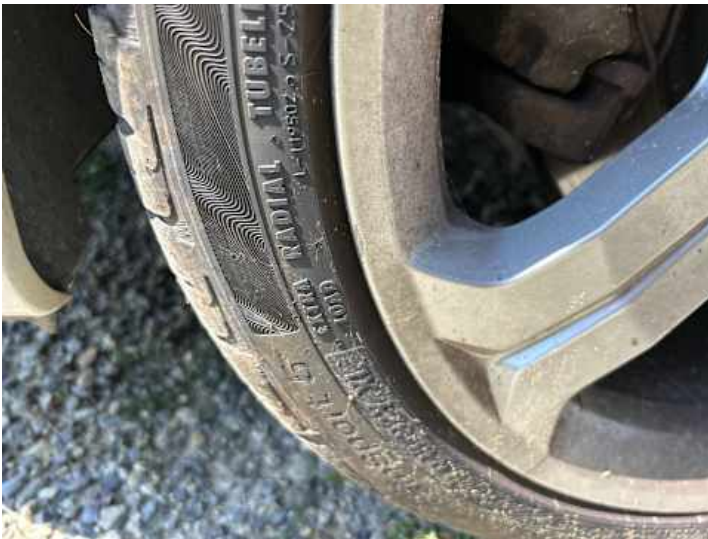
Rad (Kratzer)

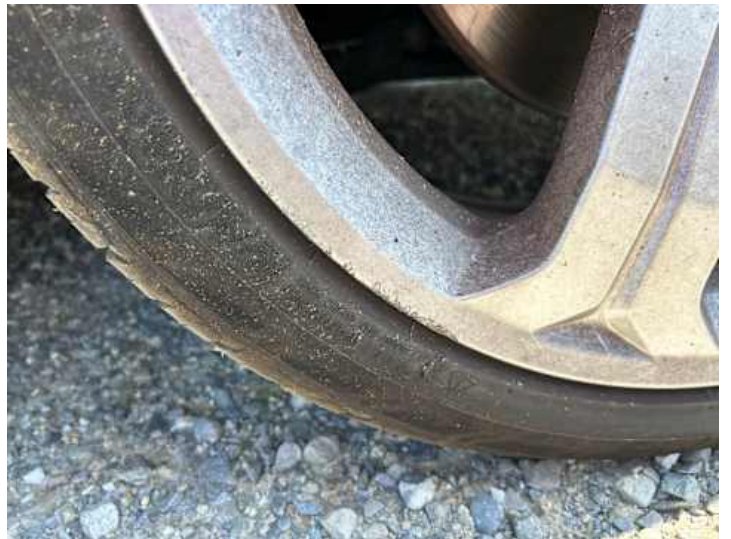
Rad (Kratzer)

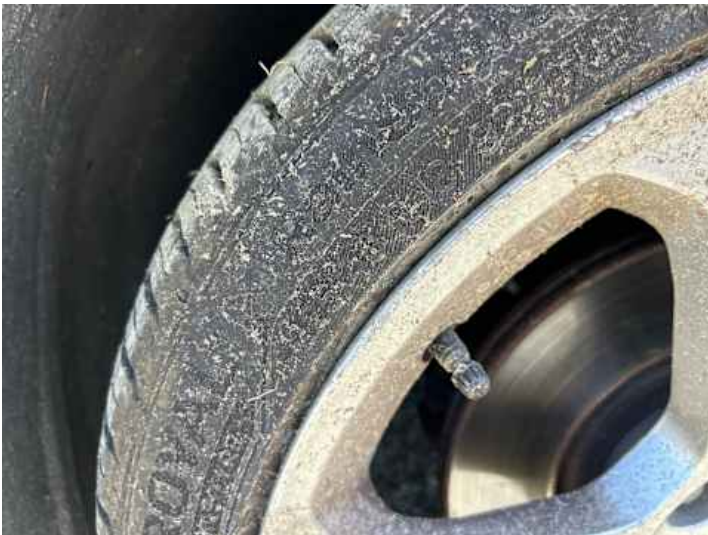
Rad (Kratzer)

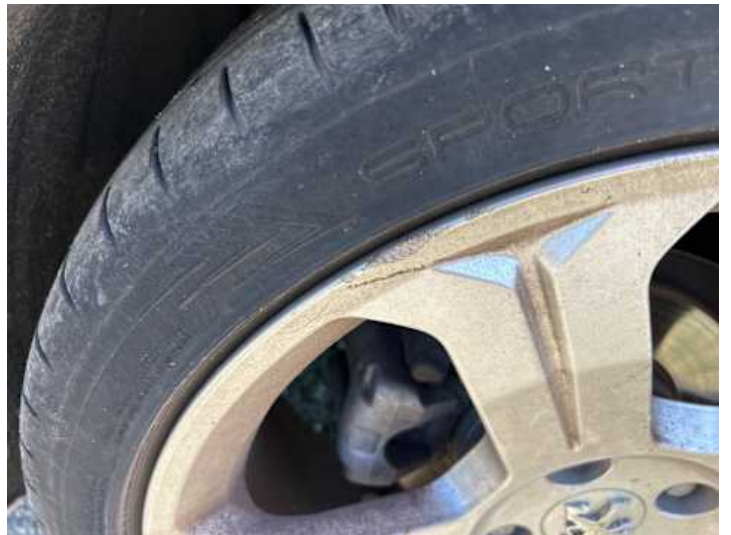
Rad (Kratzer)

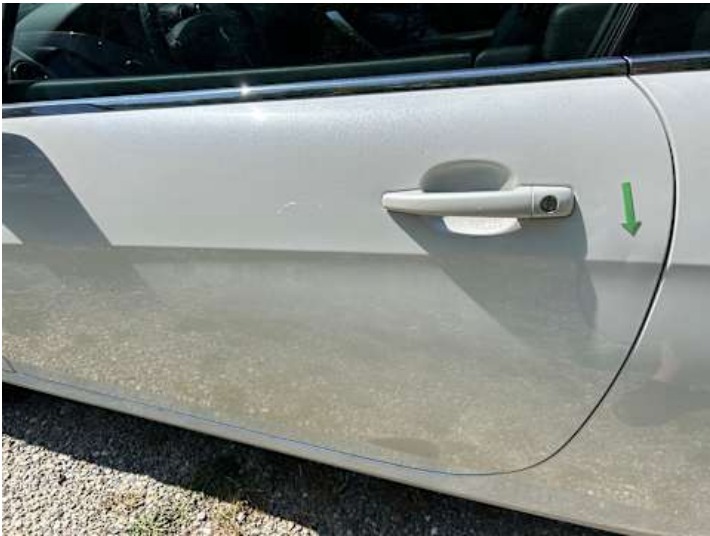
Fahrtür (Delle)

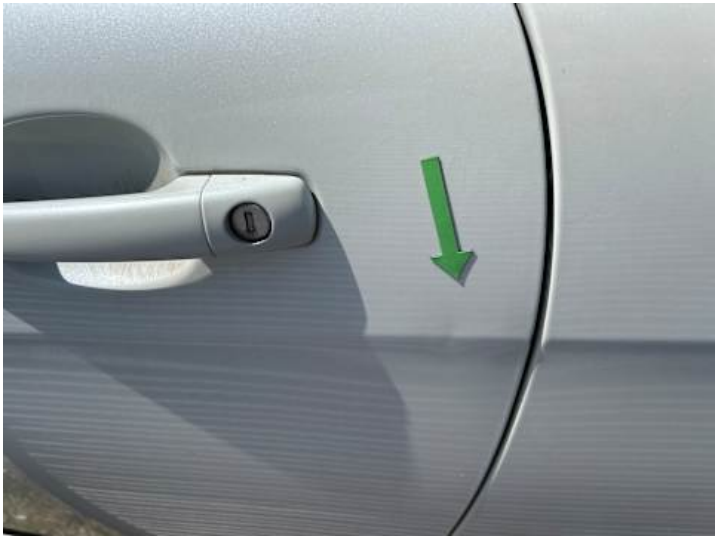
Fahrtür (Delle)

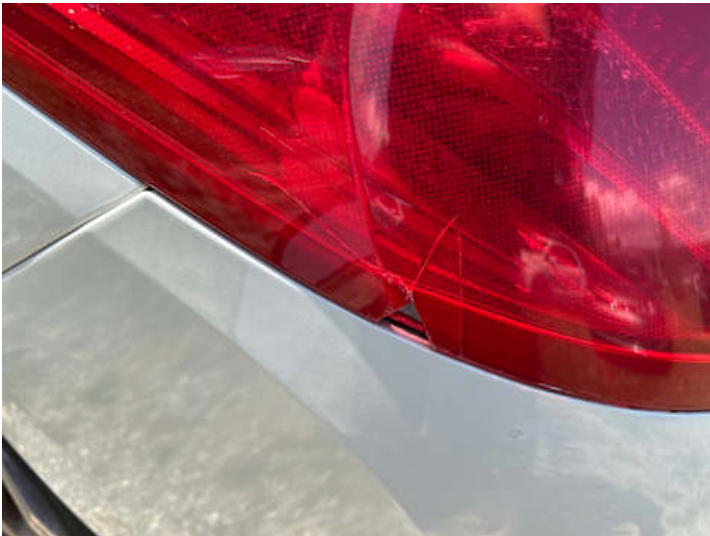
Rücklicht (links) (Riss/Bruch)

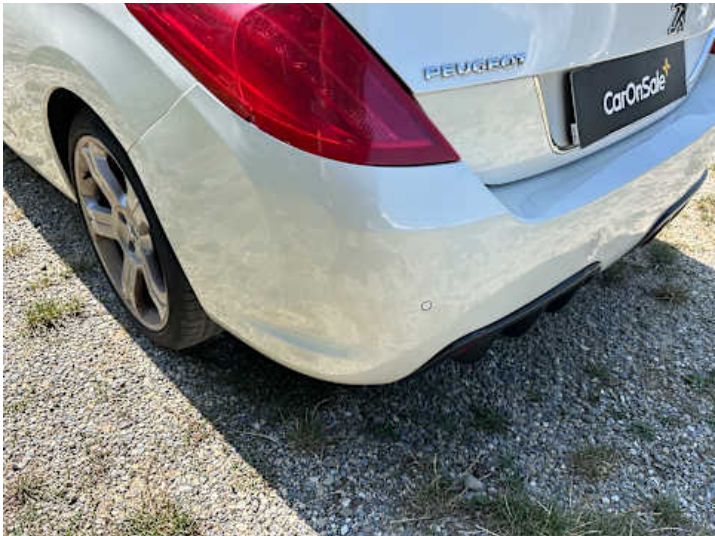
Stoßstange hinten (Kratzer)

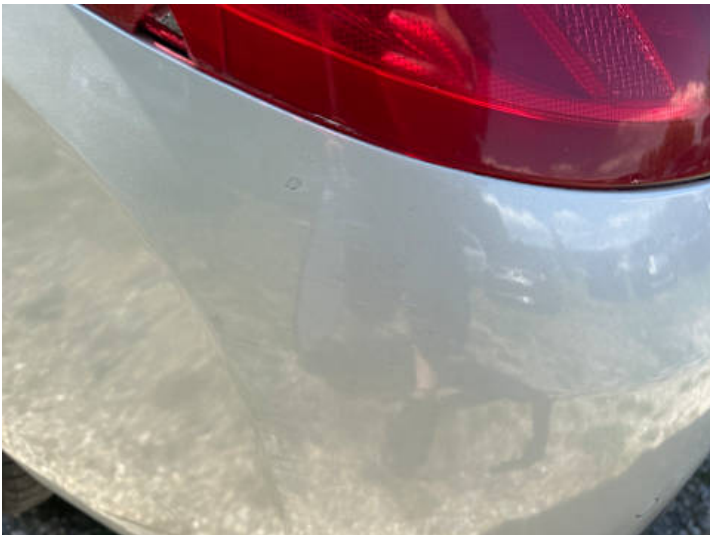
Stoßstange hinten (Kratzer)

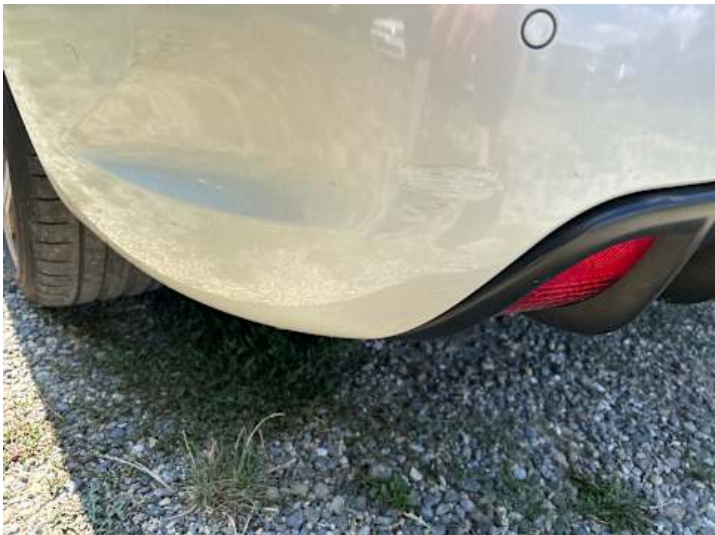
Stoßstange hinten (Kratzer)

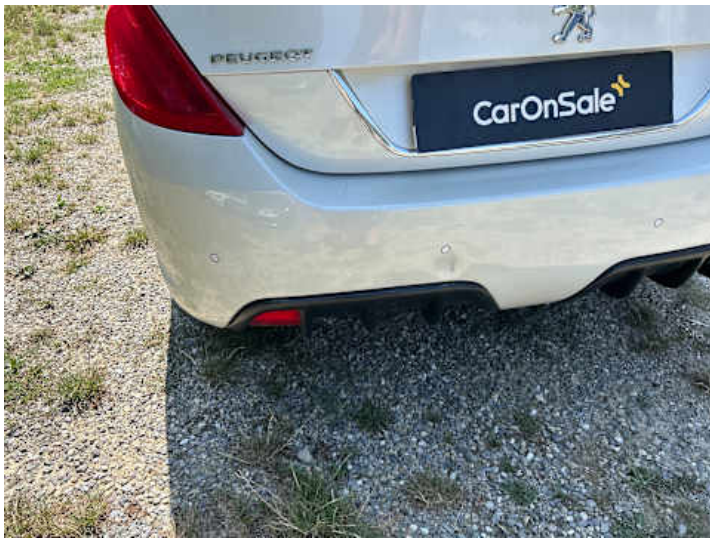
Stoßstange hinten (Delle, Kratzer)

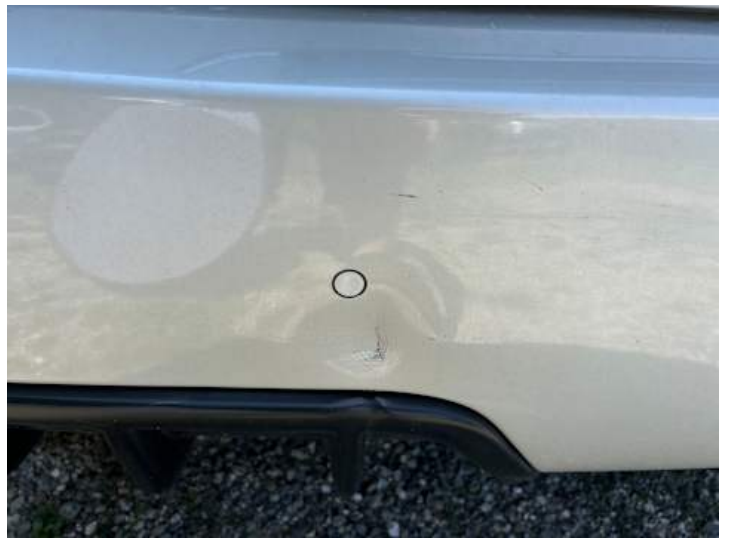
Stoßstange hinten (Delle, Kratzer)

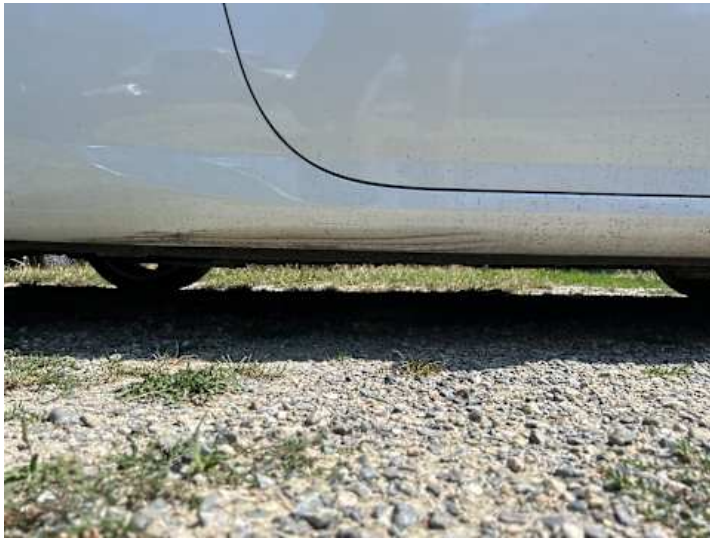
Schweller rechts (Verformung, Kratzer)

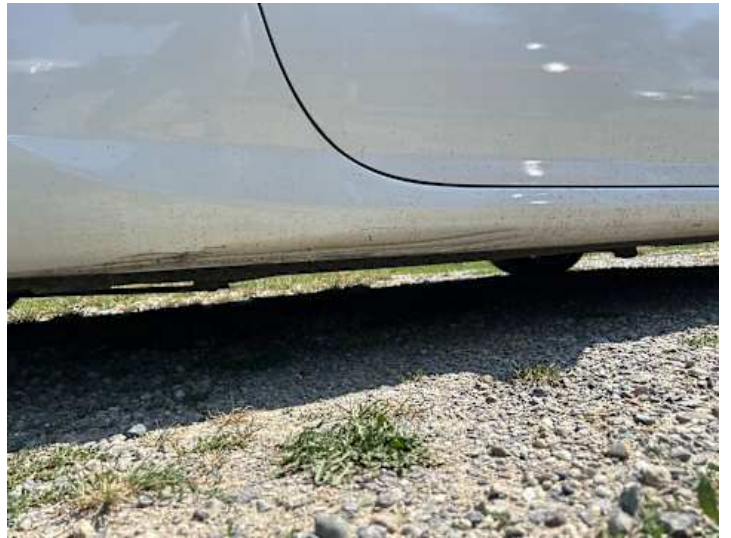
Schweller rechts (Verformung, Kratzer)

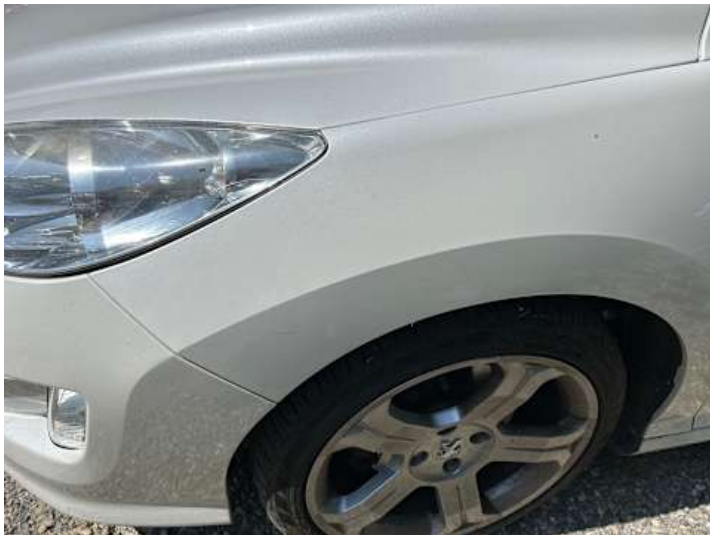
Kotflügel vorne links (Kratzer)

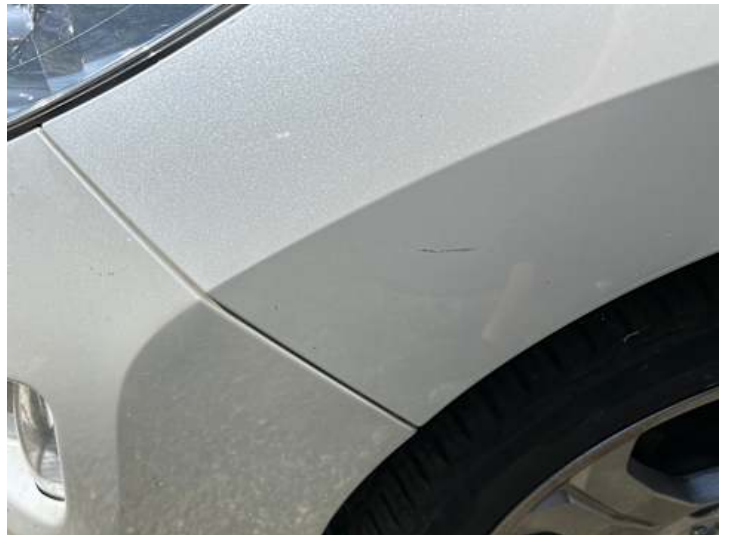
Kotflügel vorne links (Kratzer)

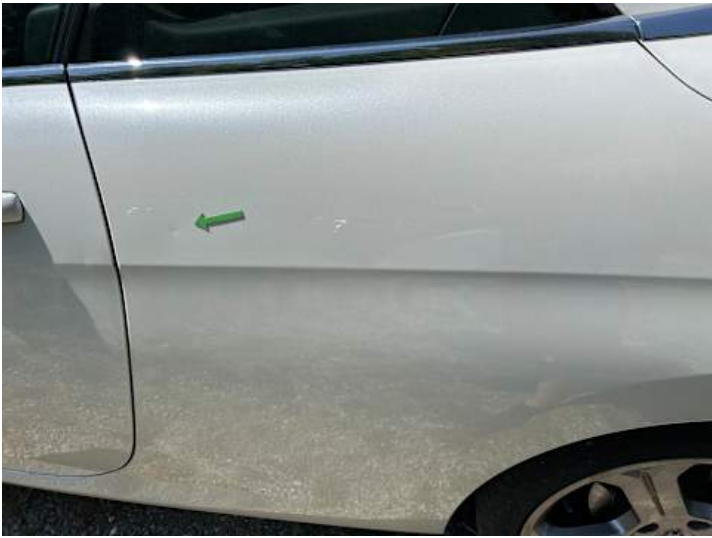
| Fahrzeugteil | Lackschichtdicke (in µm) | Fahrzeugteil | Lackschichtdicke (in µm) |
|---|---|---|---|
| Seitenteil hinten links | 125 | Seitenteil hinten rechts | 1610 |

Seitenteil hinten links (Delle)

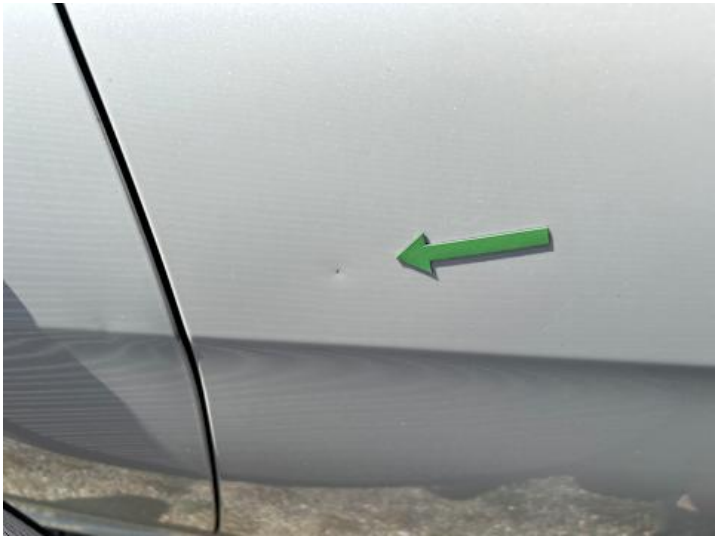
Seitenteil hinten links (Delle)

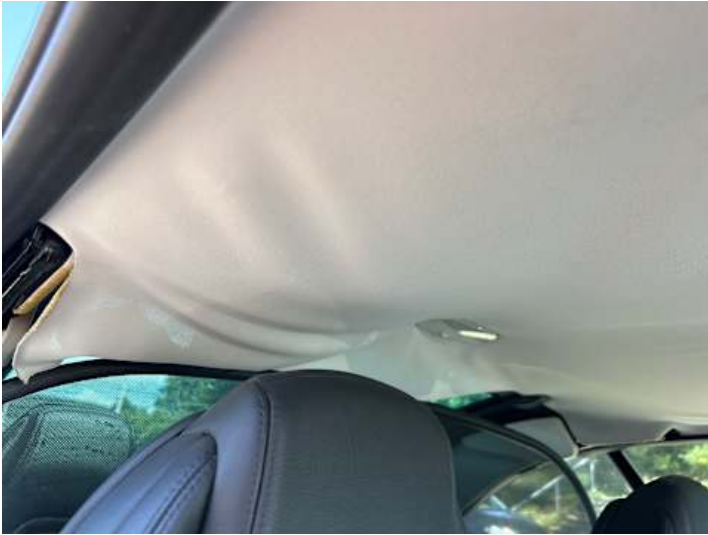
Innenraum (Anderer Schaden): Dachhimmel hängt durch

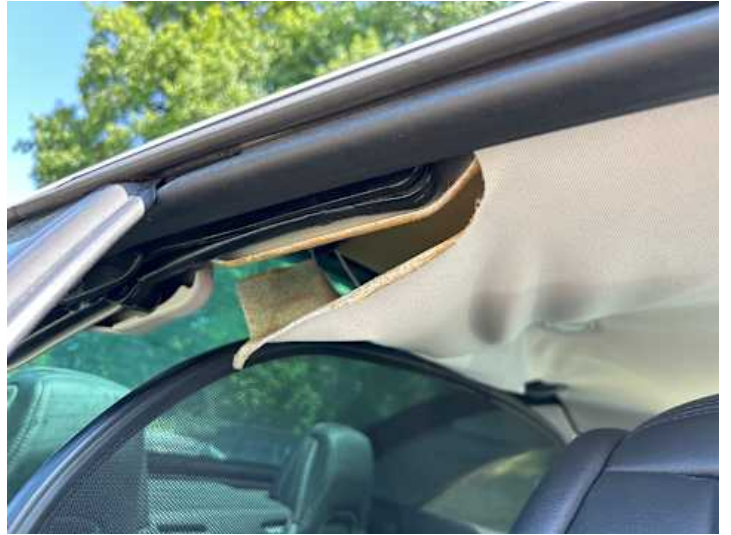
Innenraum (Anderer Schaden): Dachhimmel hängt durch

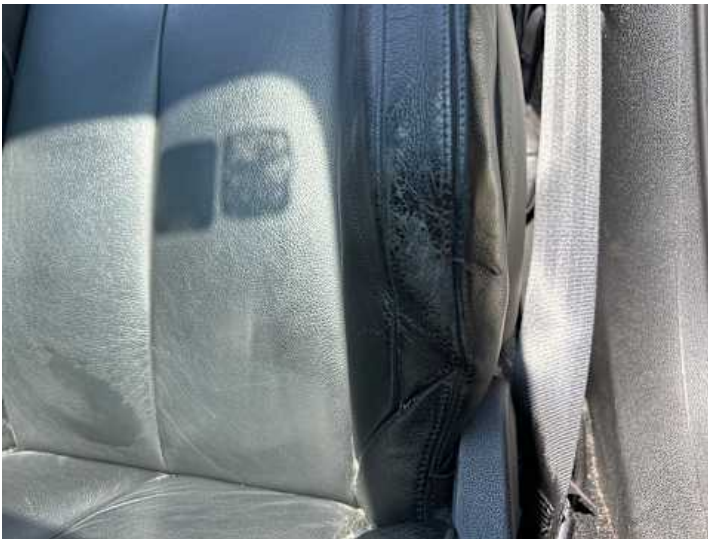
Innenraum (Verschleiß)

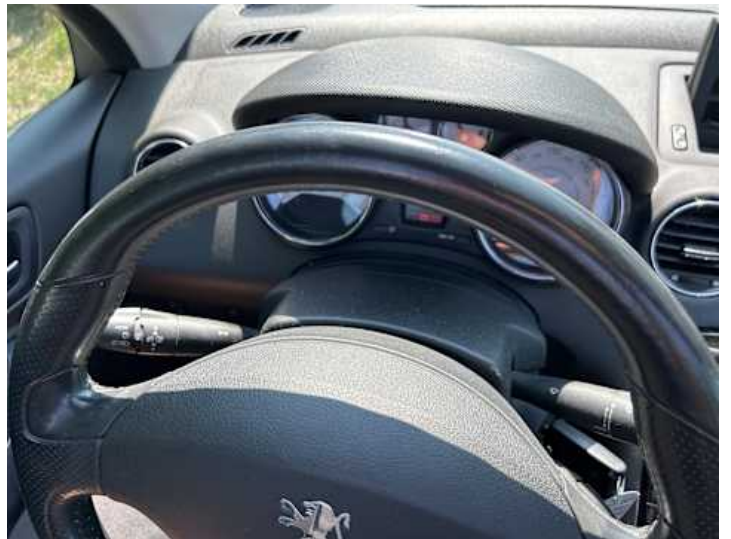
Innenraum (Verschleiß)
