## Honda Civic 1.8 Sport

EZ 09/2013 | Limousine | Benzin | Schaltgetriebe | 114.446km

Fahrzeug aufgenommen am: 04.08.2026

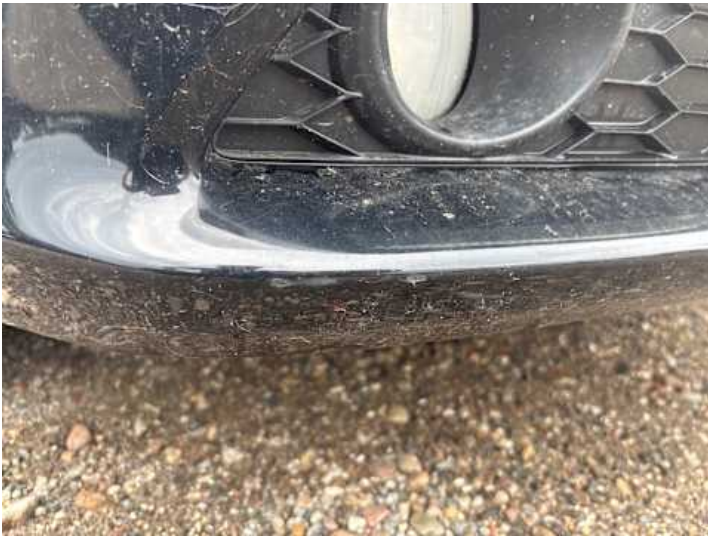
Stoßstange vorne (Lackschaden, Kratzer)

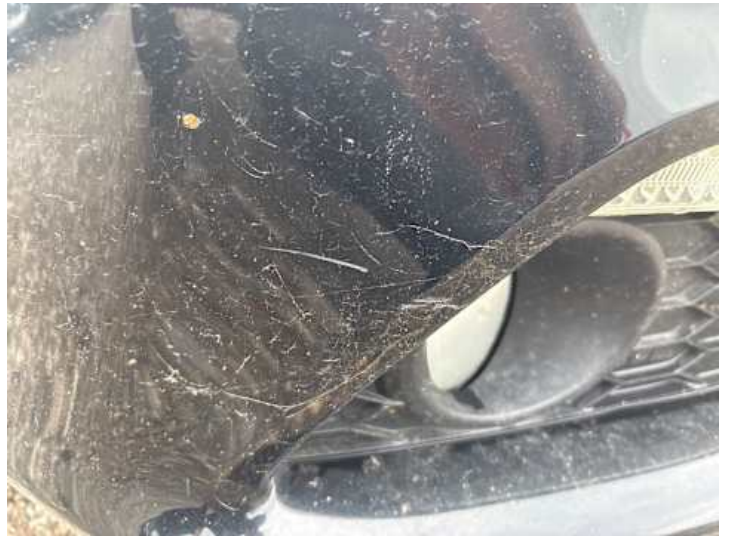
Stoßstange vorne (Lackschaden, Kratzer)

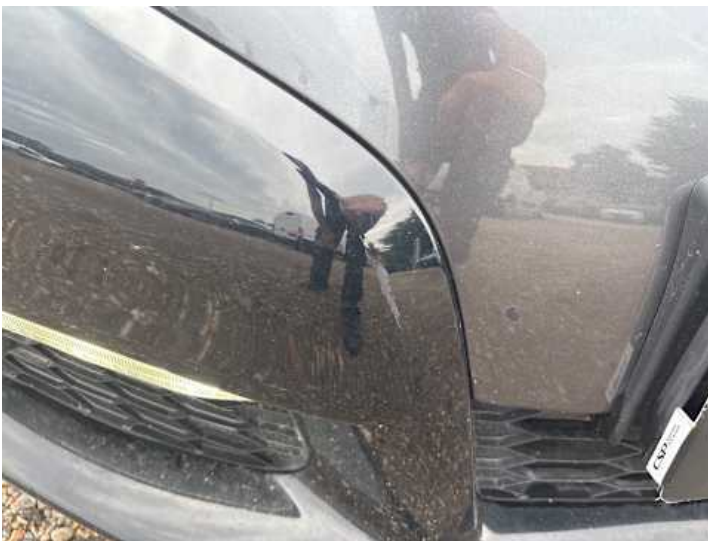
Stoßstange vorne (Lackschaden, Kratzer)

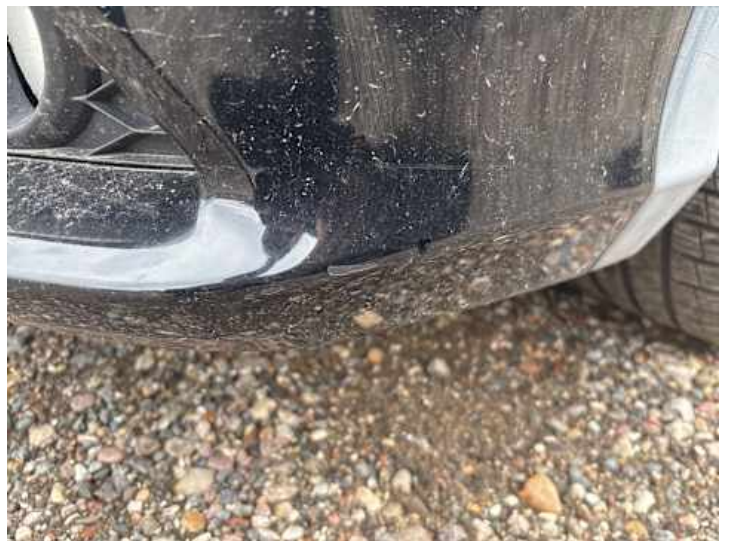
Stoßstange vorne (Lackschaden, Kratzer)

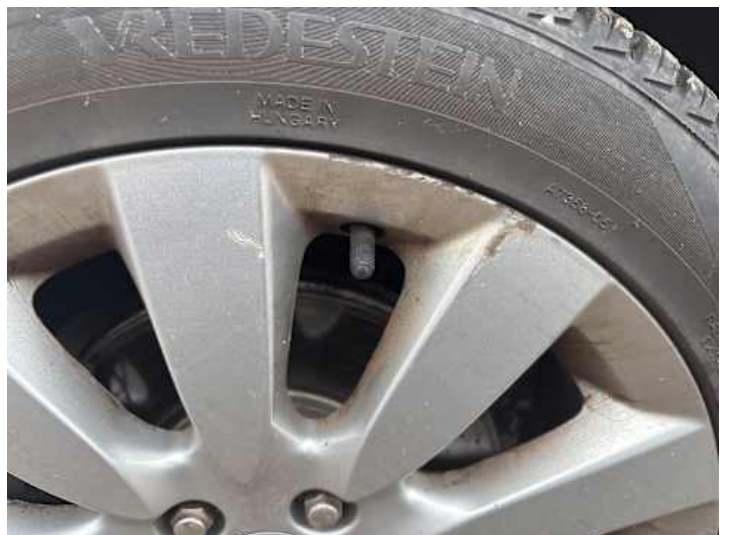
Rad (Kratzer, Kerben)

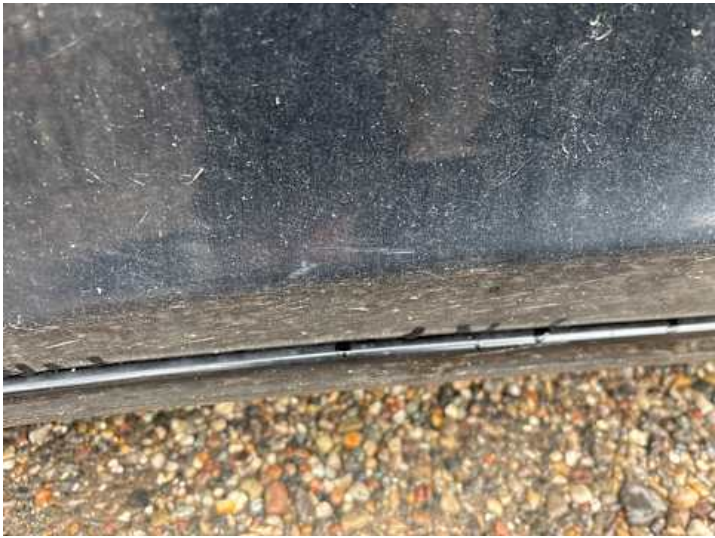
Fahrentür (Kratzer, Lackschaden)

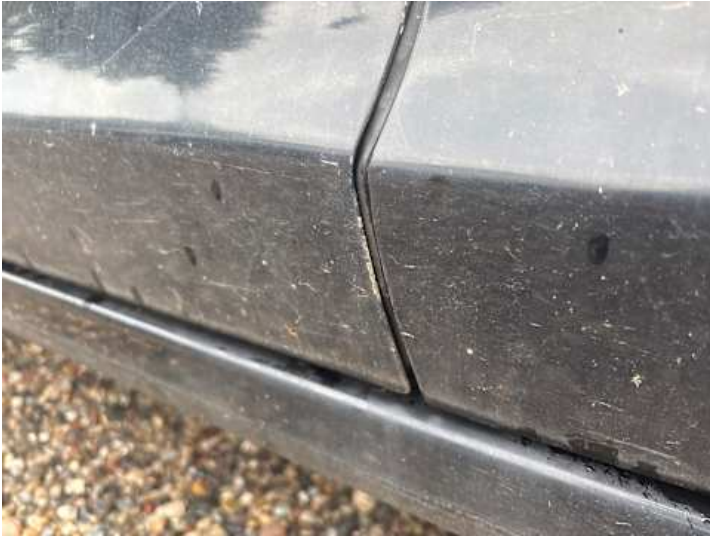
Fahrentür (Kratzer, Lackschaden)

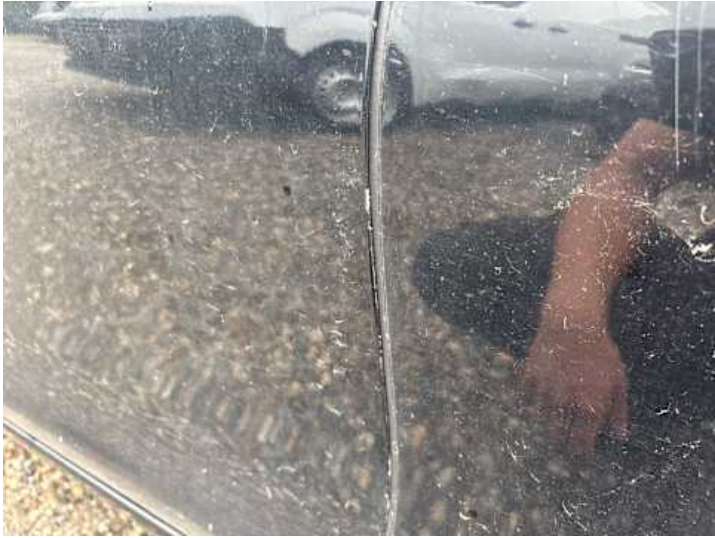
Fahrentür (Kratzer, Lackschaden)

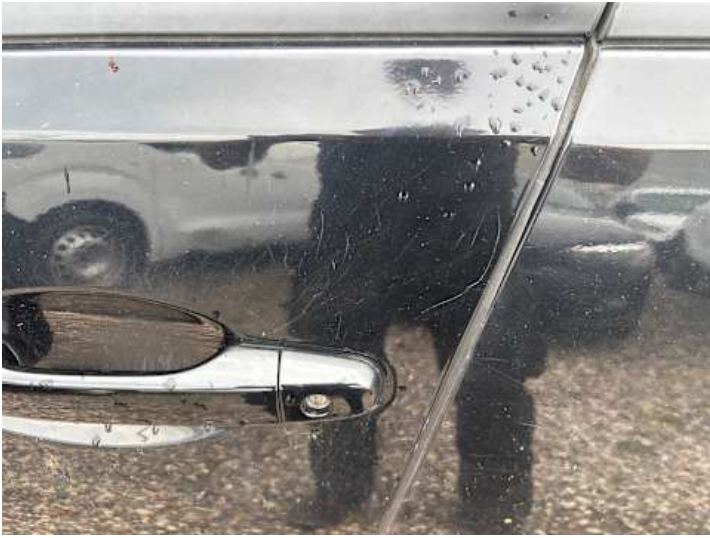
Fahrentür (Kratzer, Lackschaden)

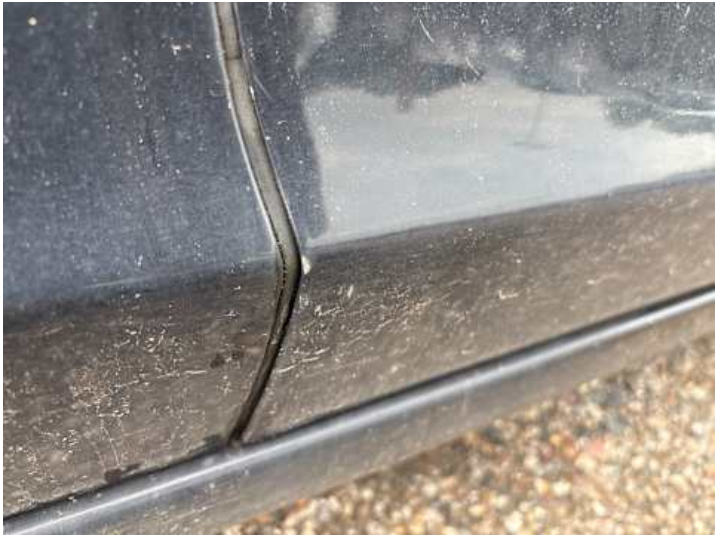
Beifahrentür (Kratzer, Lackschaden)

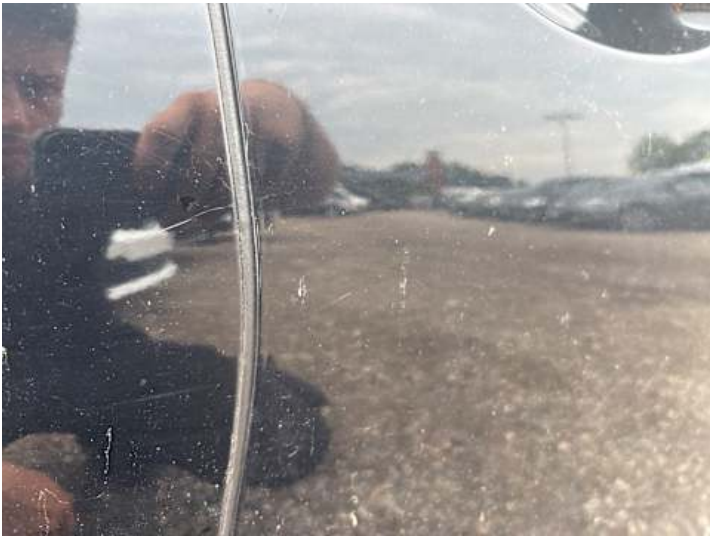
Beifahrertür (Kratzer, Lackschaden)

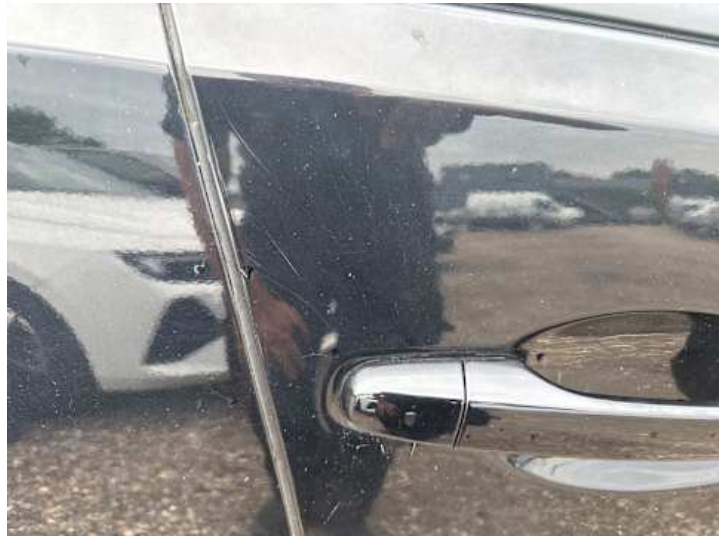
Beifahrertür (Kratzer, Lackschaden)

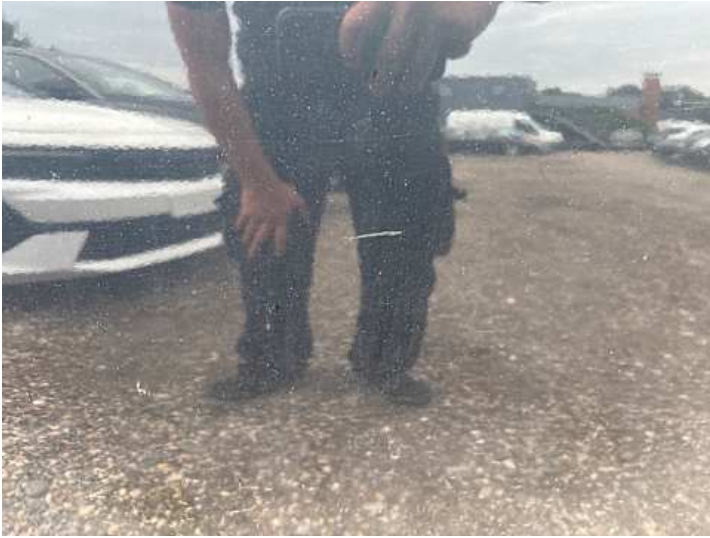
Beifahrertür (Kratzer, Lackschaden)

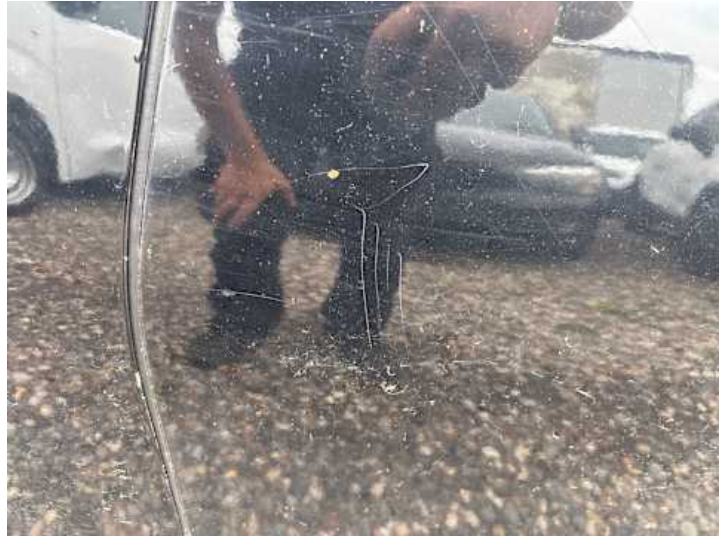
Türe hinten links (Kratzer, Delle)

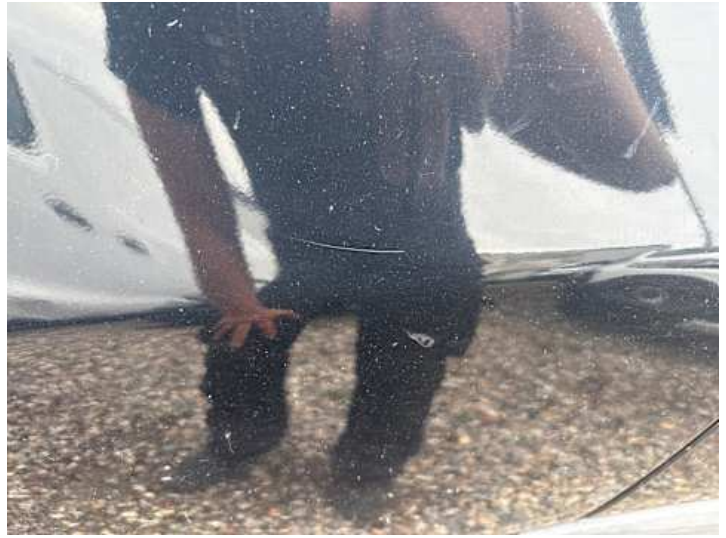
Türe hinten links (Kratzer, Delle)

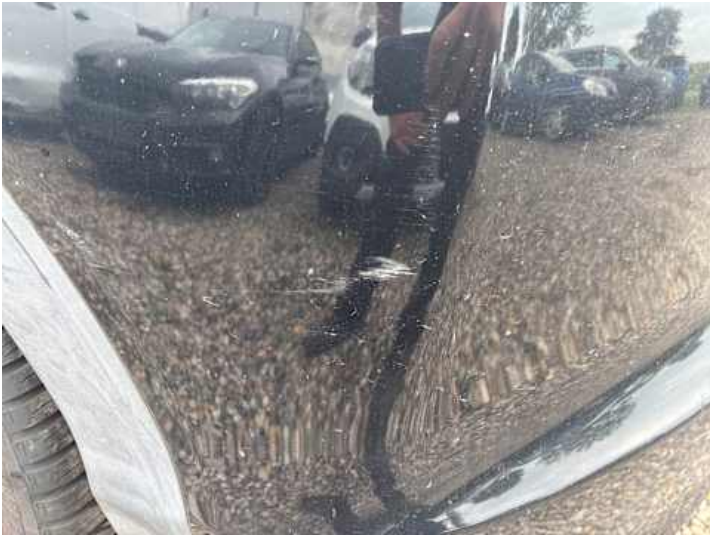
Stoßstange hinten (Lackschaden, Kratzer)

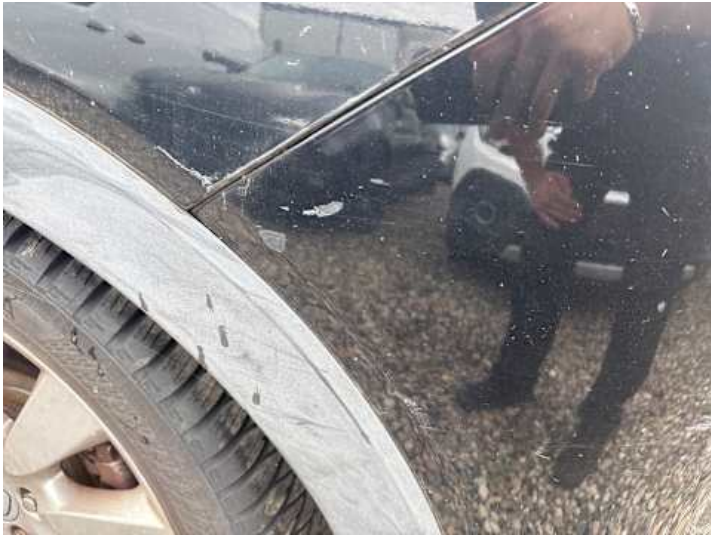
Stoßstange hinten (Lackschaden, Kratzer)

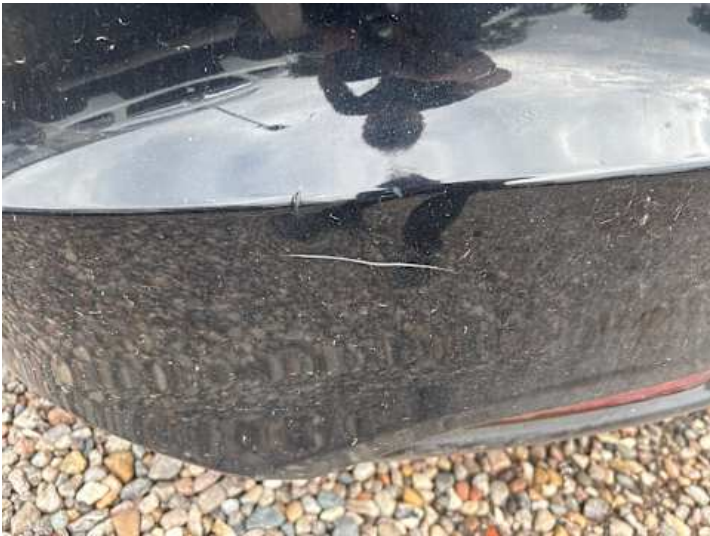
Stoßstange hinten (Lackschaden, Kratzer)

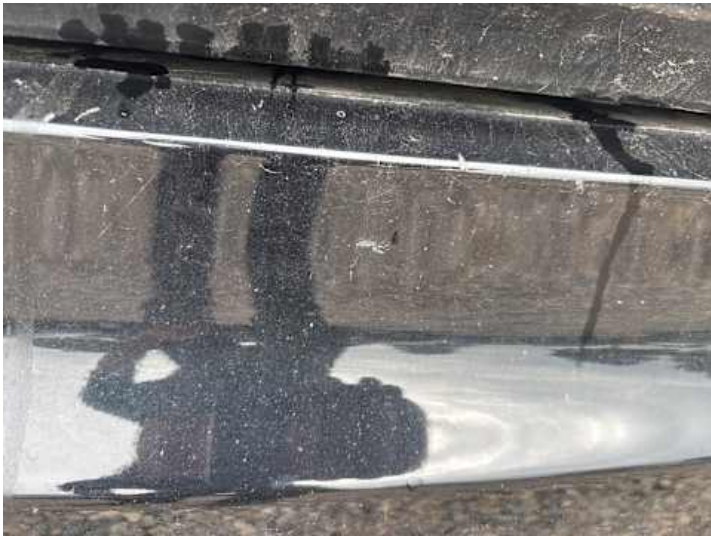
Stoßstange hinten (Lackschaden, Kratzer)

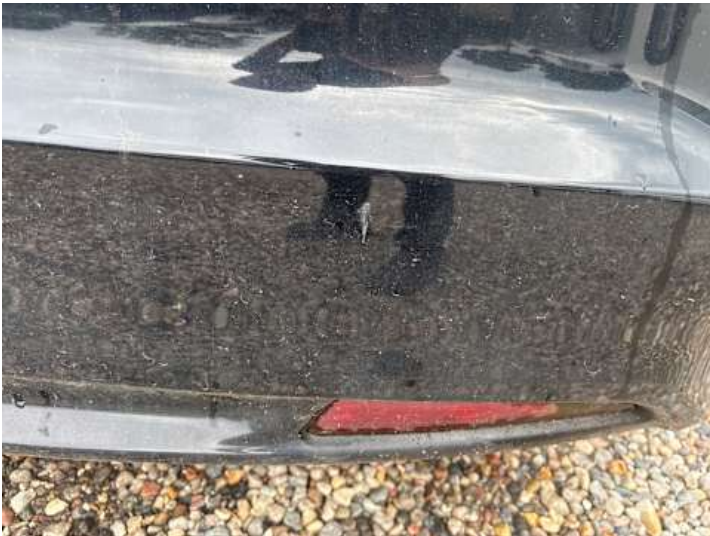
Stoßstange hinten (Lackschaden, Kratzer)

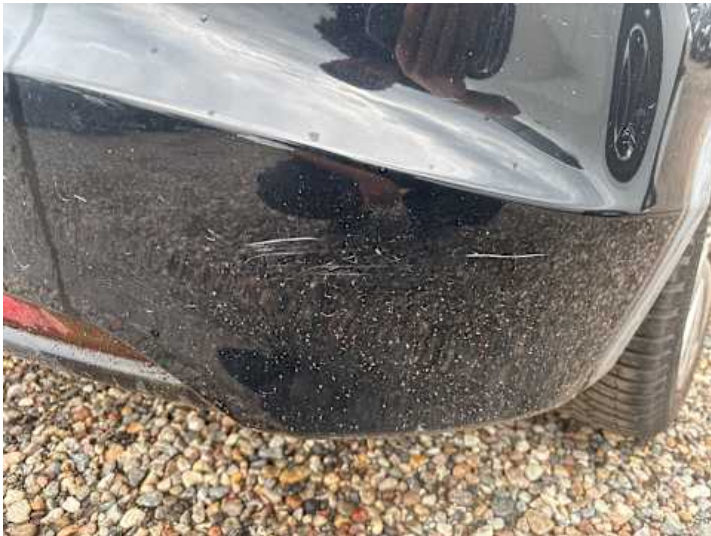
Stoßstange hinten (Lackschaden, Kratzer)

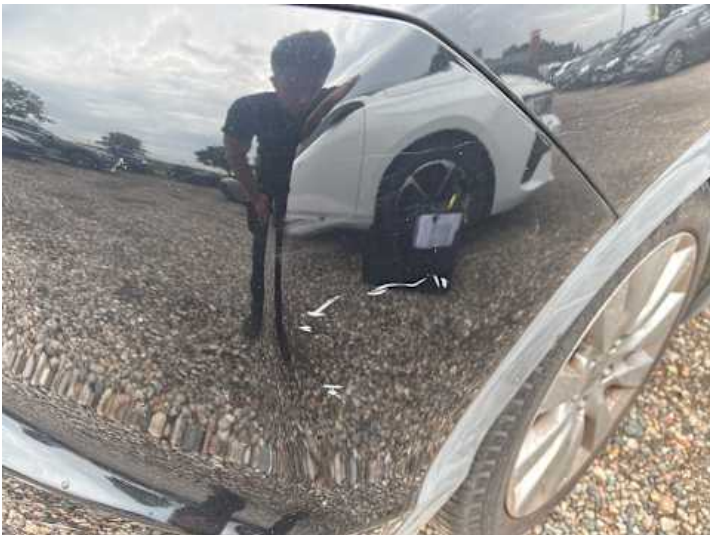
Stoßstange hinten (Lackschaden, Kratzer)

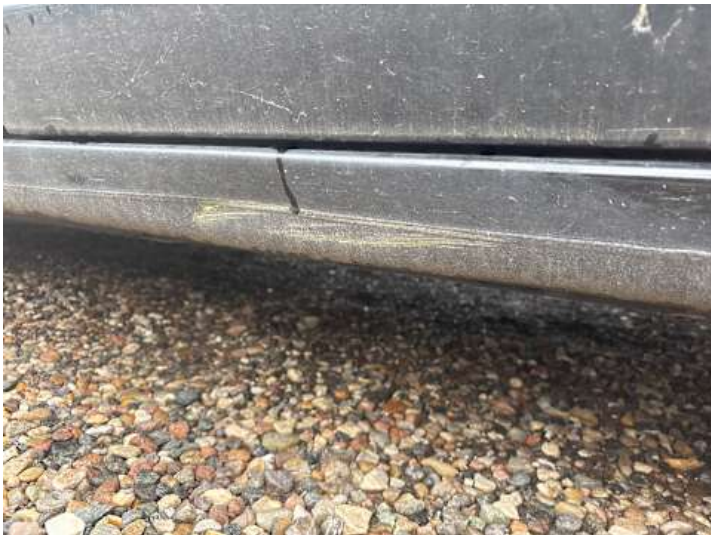
Schweller links (Lackschaden, Delle, Verformung, Kratzer)

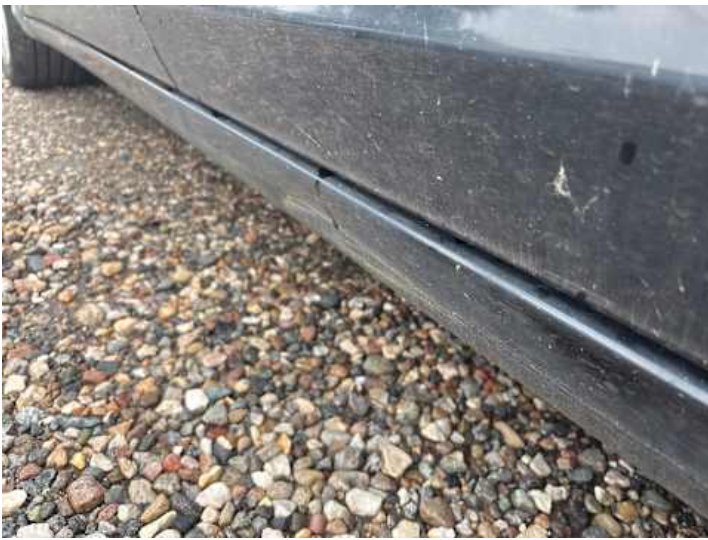
Schweller links (Lackschaden, Delle, Verformung, Kratzer)

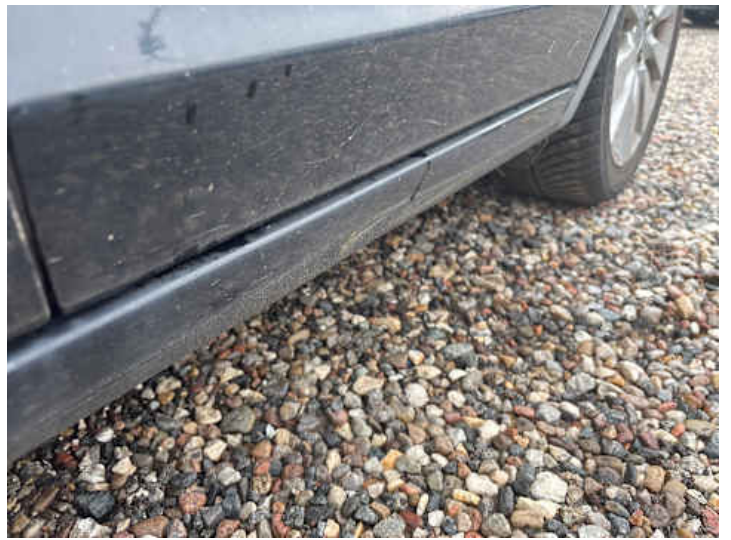
Schweller links (Lackschaden, Delle, Verformung, Kratzer)

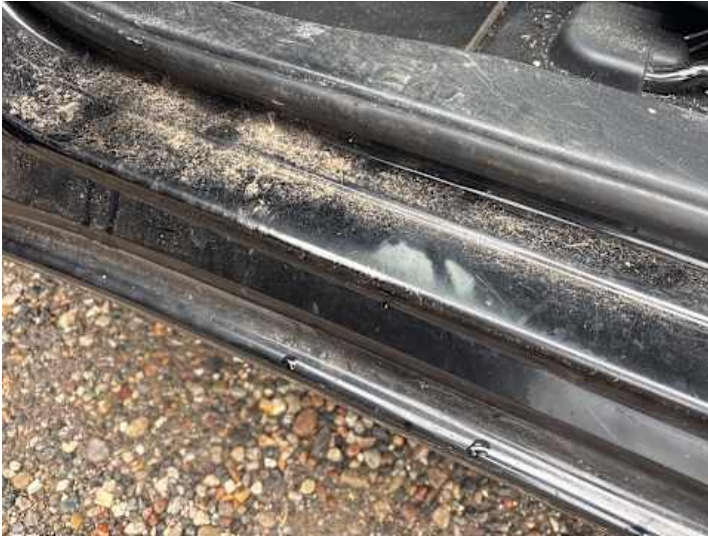
Schweller links (Lackschaden, Delle, Verformung, Kratzer)

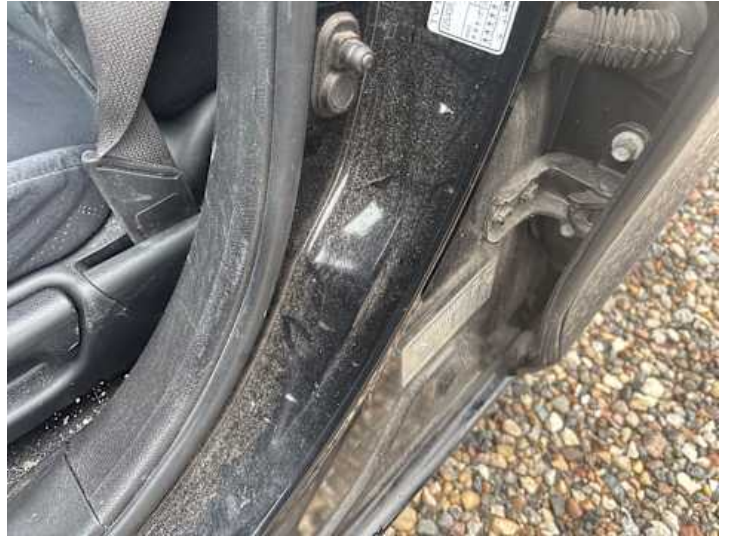
Schweller links (Lackschaden, Delle, Verformung, Kratzer)

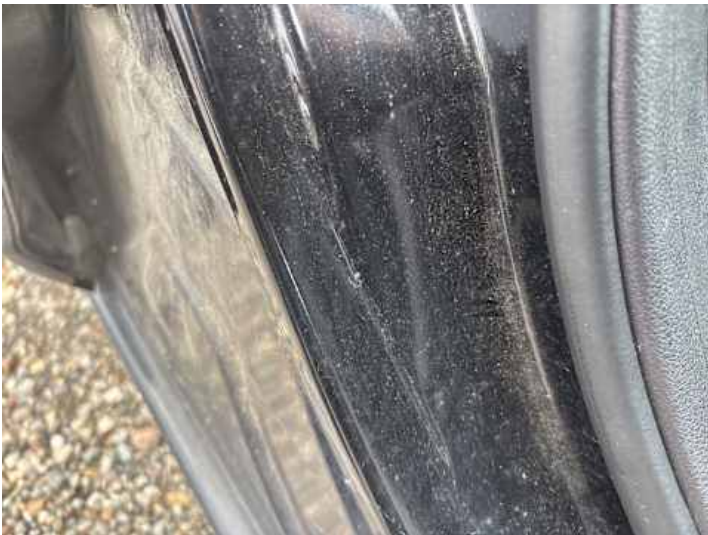
Schweller rechts (Kratzer)

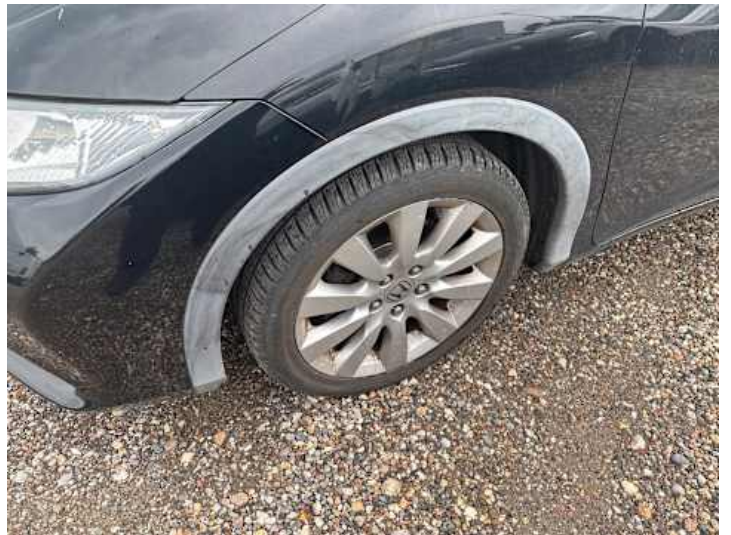
Kotflügel vorne links (Ausgeblichen/Matt)

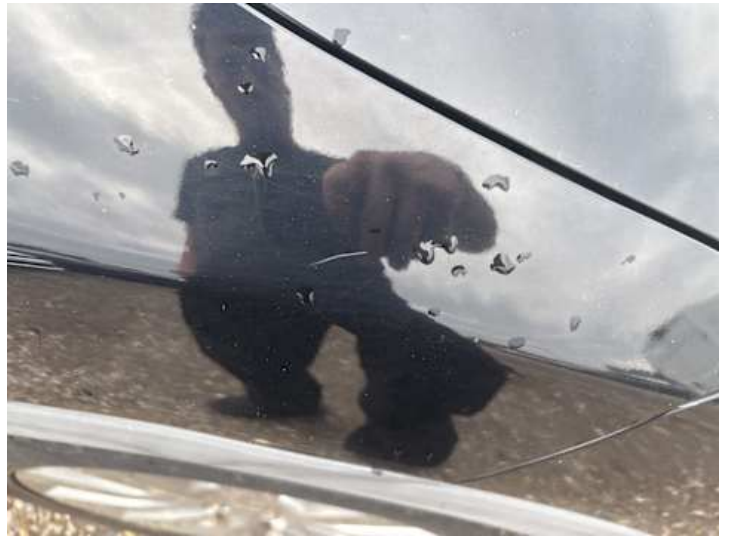
Kotflügel vorne rechts (Delle, Kratzer)

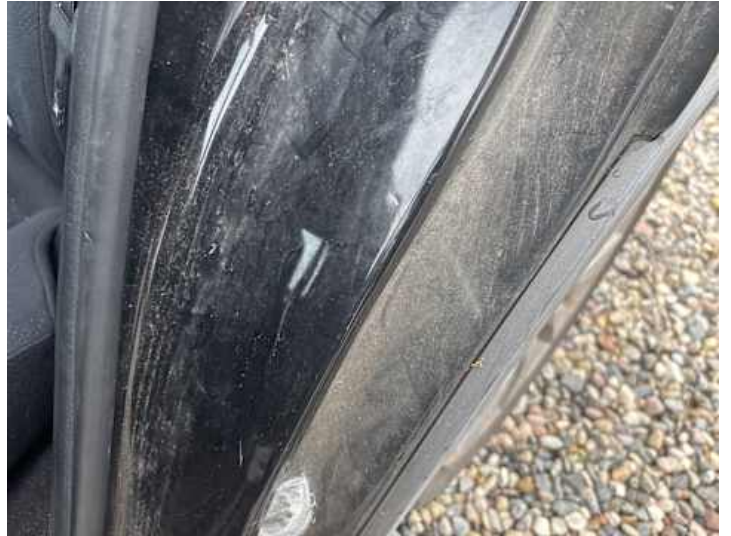
Seitenteil hinten links (Lackschaden, Delle, Kratzer)

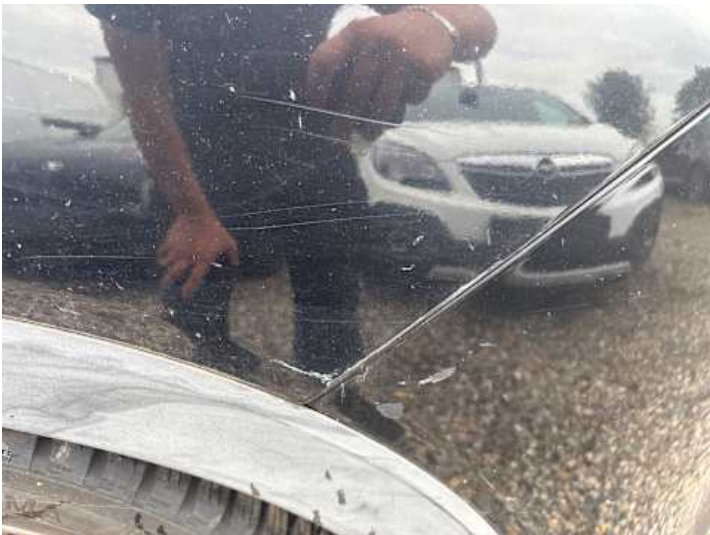
Seitenteil hinten links (Lackschaden, Kratzer, Ausgeblichen/Matt)

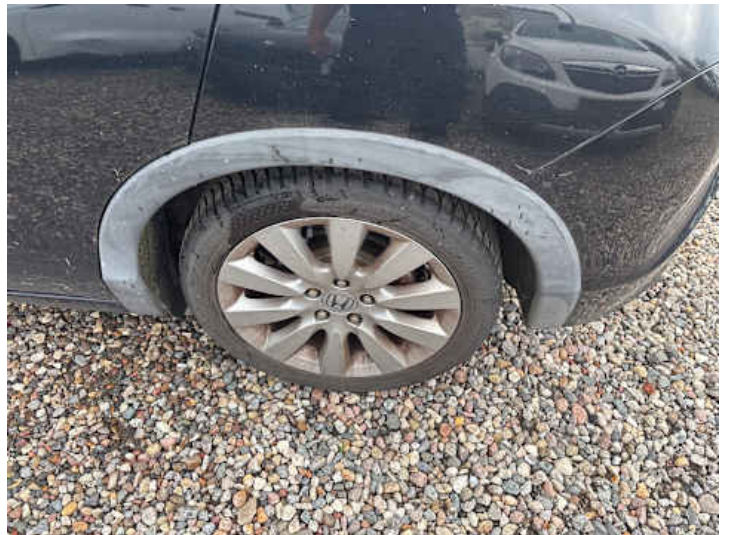
Seitenteil hinten links (Lackschaden, Kratzer, Ausgeblichen/Matt)

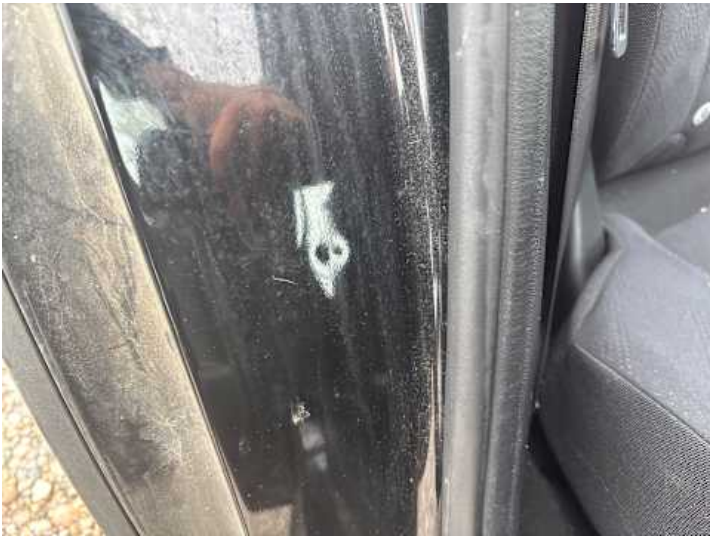
Seitenteil hinten rechts (Kratzer, Delle)

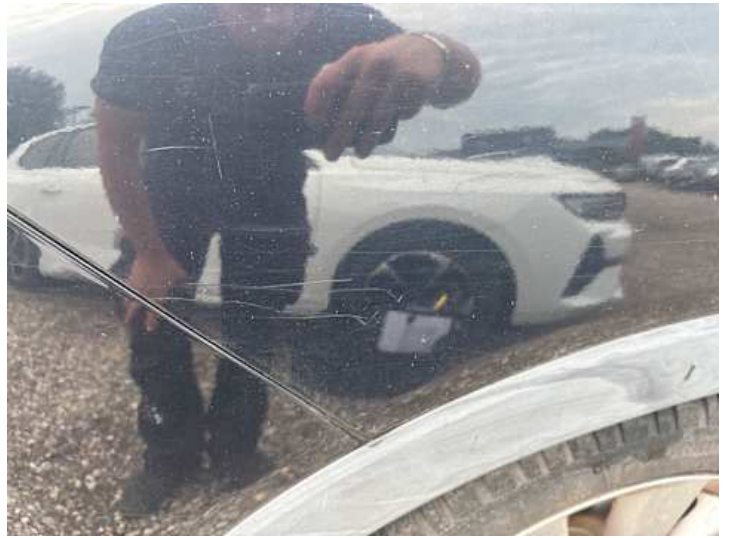
Seitenteil hinten rechts (Ausgeblichen/Matt, Kratzer)

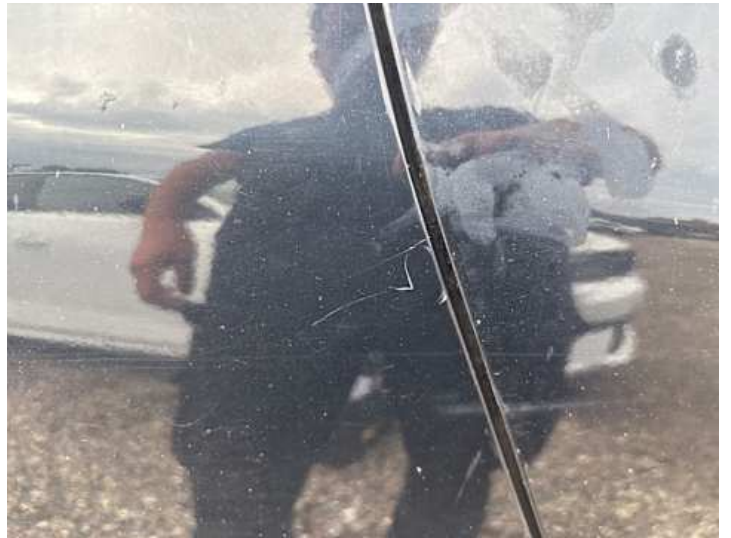
Seitenteil hinten rechts (Ausgeblichen/Matt, Kratzer)

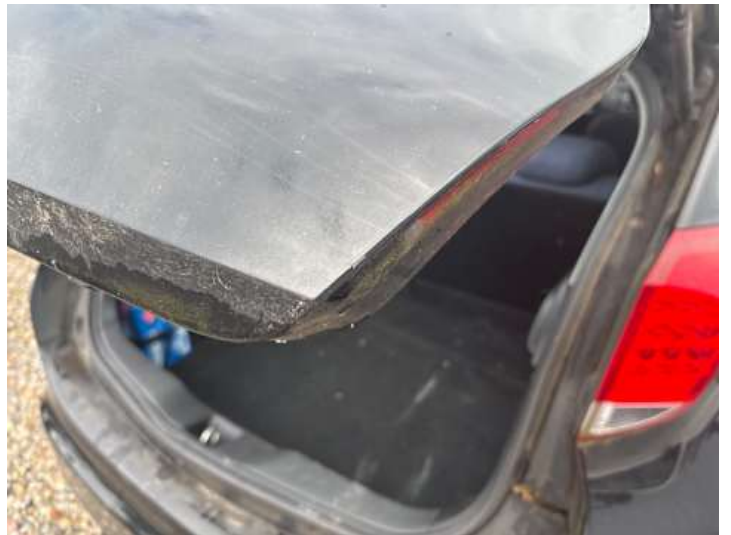
Heckklappe (Lackschaden)

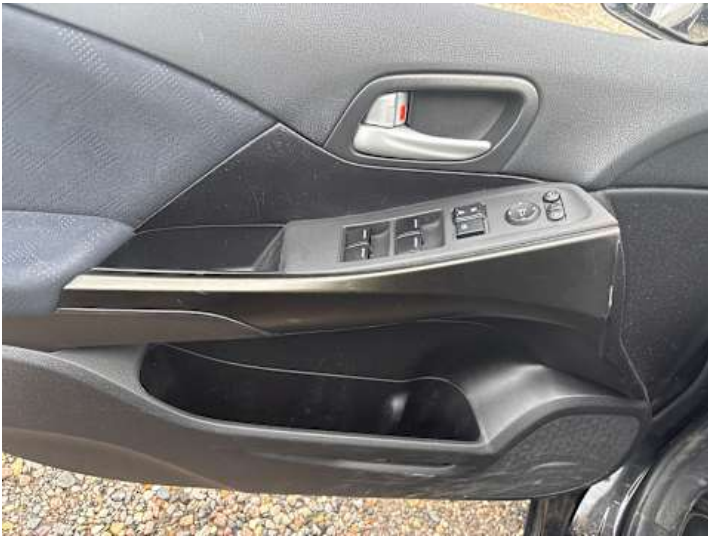
Innenraum (Kratzer)

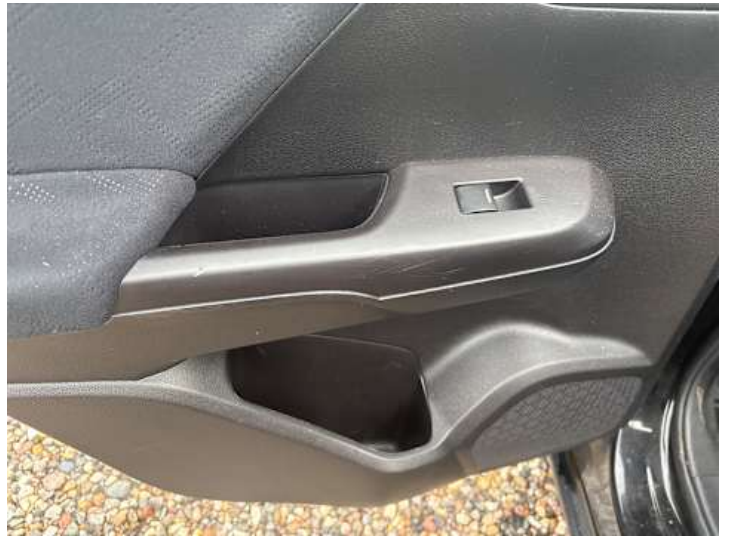
Innenraum (Kratzer)

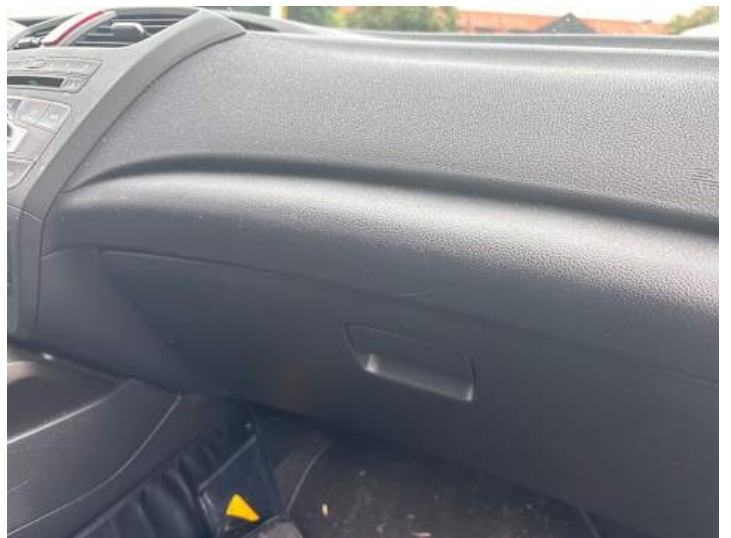
Innenraum (Kratzer)

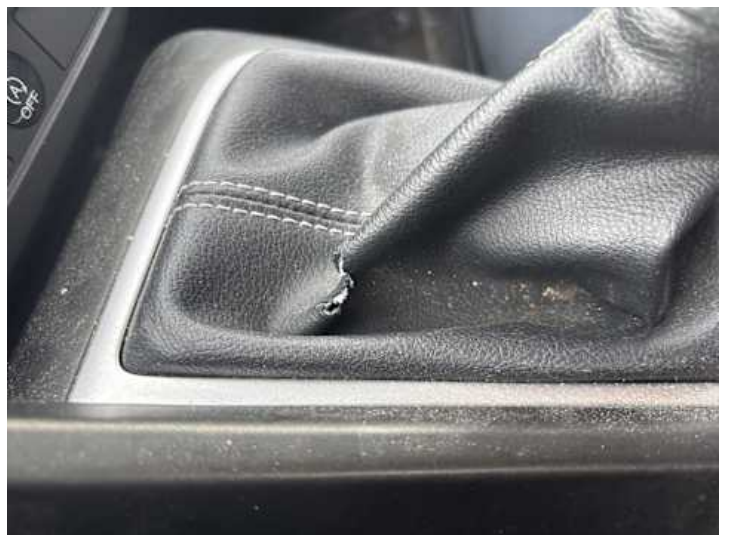
Innenraum (Riss/Bruch)

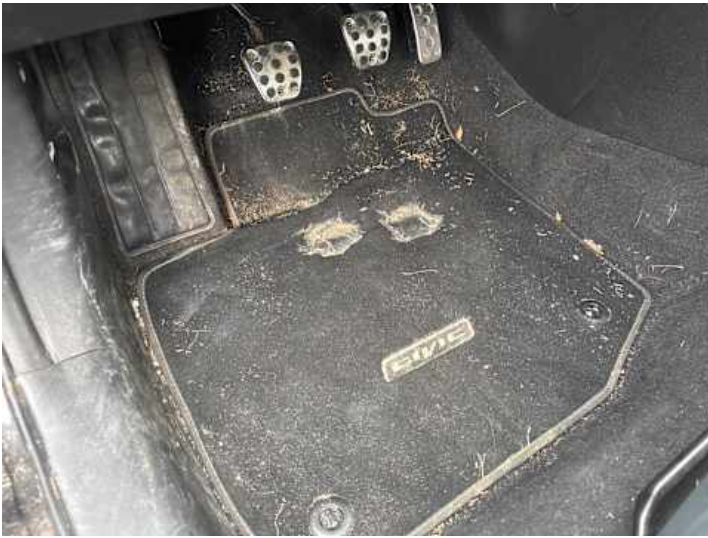
Innenraum (Riss/Bruch)

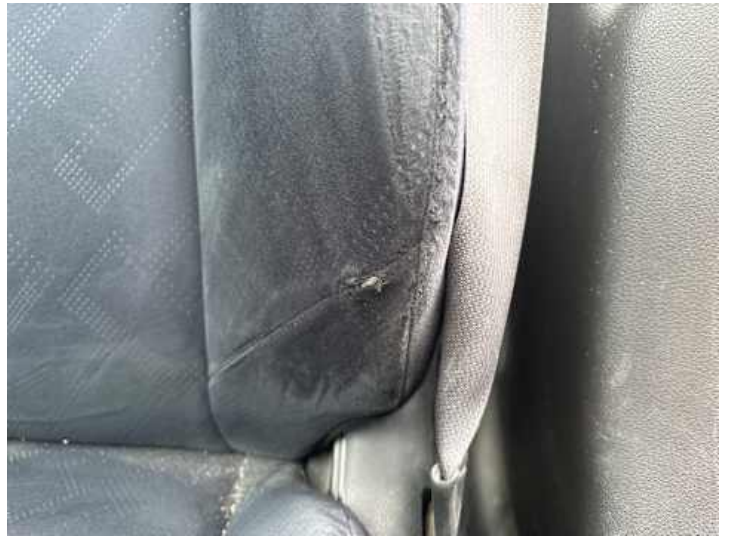
Innenraum (Riss/Bruch)

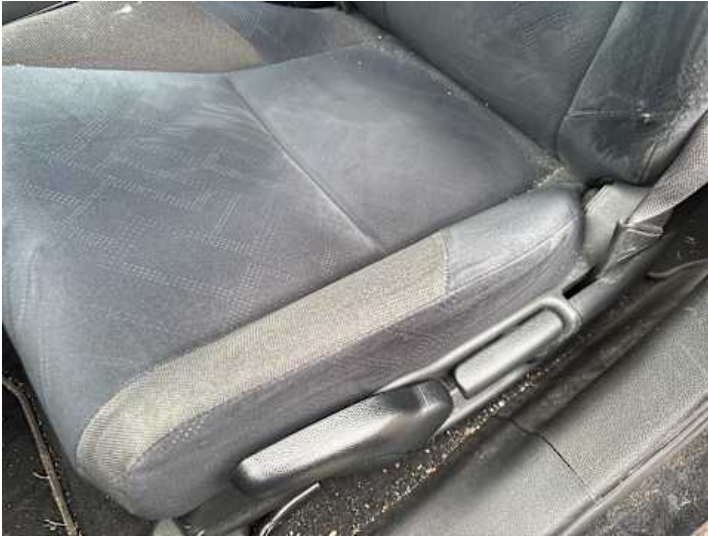
Innenraum (Verschleiß)

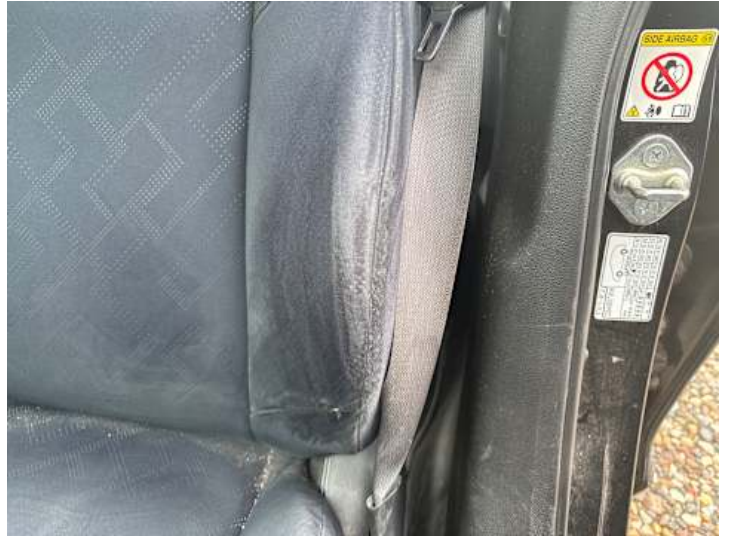
Innenraum (Verschleiß)

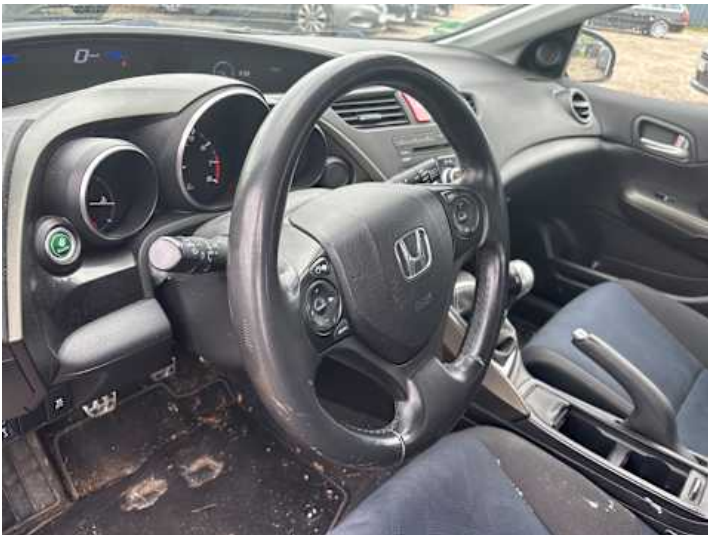
Innenraum (Verschleiß)

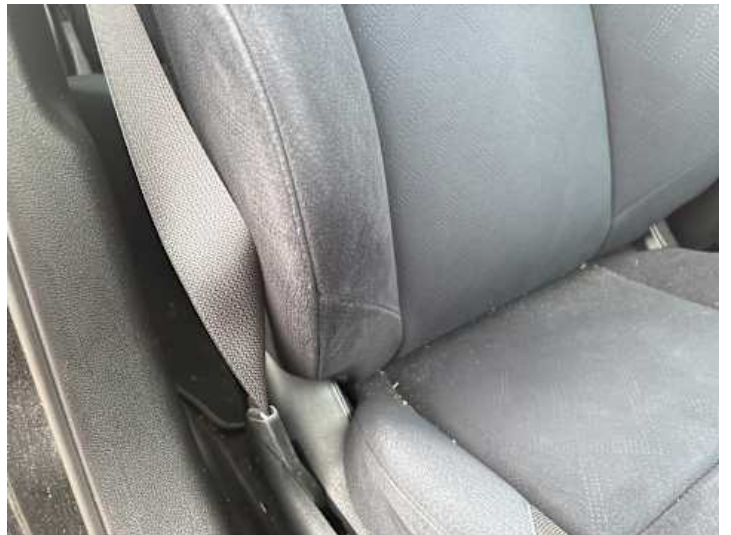
Innenraum (Verschleiß)

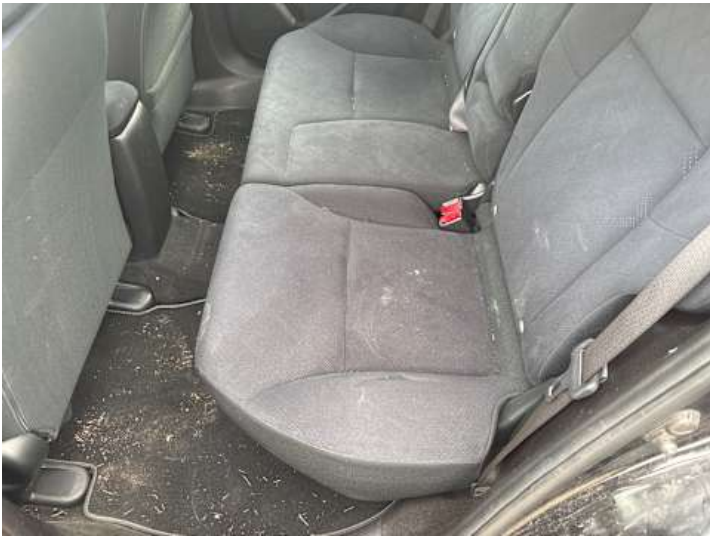
Innenraum (Verschmutzung)
