Hersteller / Typ: Volkswagen Golf Sportsvan VII Trendline BMT/Start-Stopp

VIN: WVGZZZAUZFW544359

## Gebrauchtfahrzeugbewertung

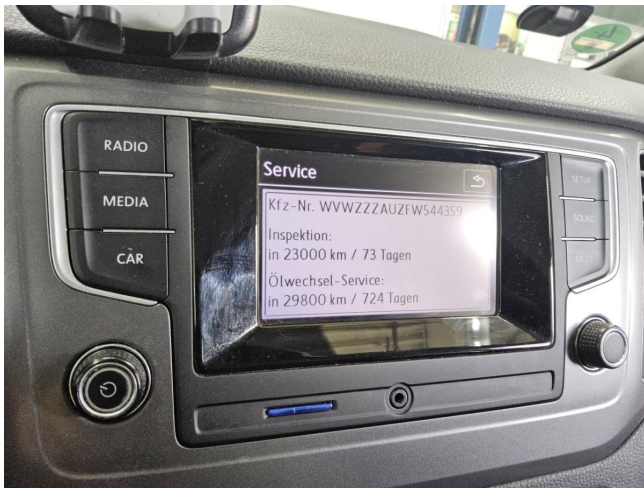
| Inspektion - Wartung (Demnächst fällig) | | | | | | | | | | | |

Inspektion - Wartung

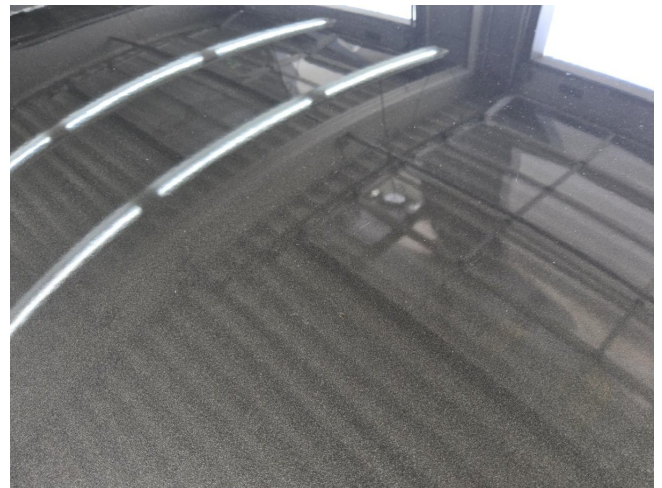
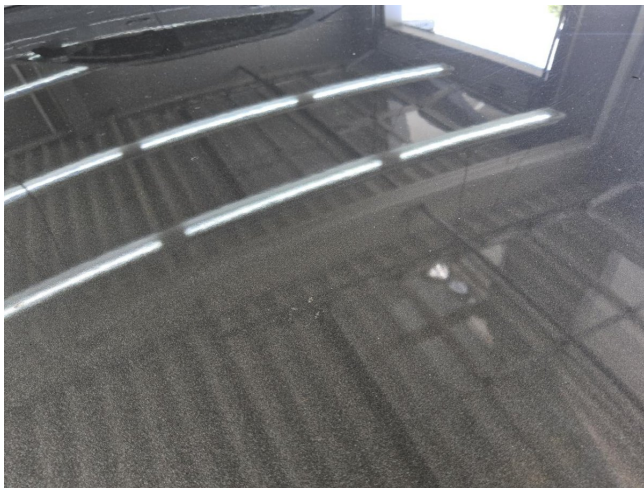
| Bemerkung zum optischen Zustand:<br>zu (1): Anätzung und Lackmangel; zu (2): Nicht fachmännisch Instandgesetzt; zu (3): Lackschaden; | | | | | | | | | | | |

Dach - Lackieren

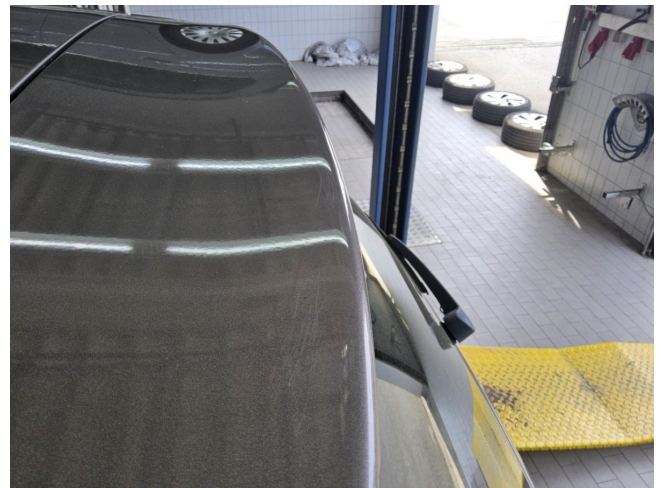
Heckklappe - nass schleifen / polieren

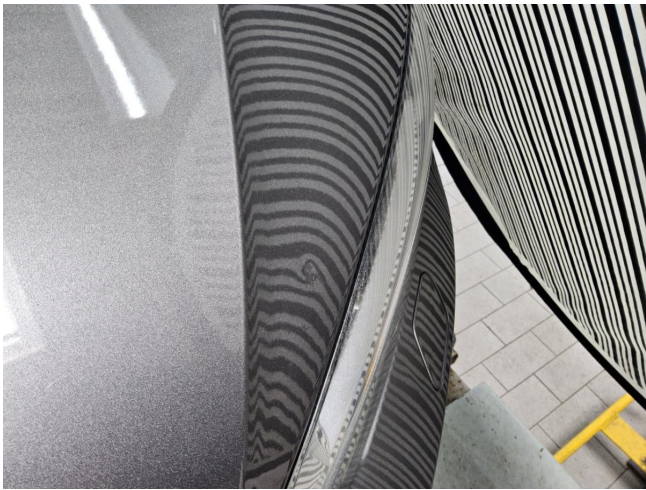
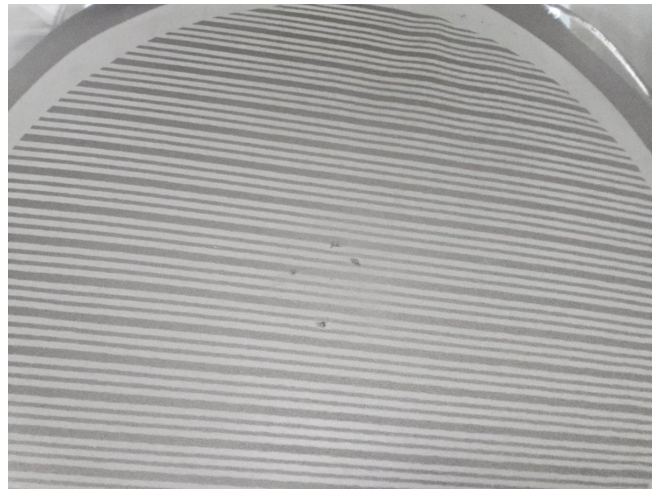
Motorhaube - Instands. und lackieren

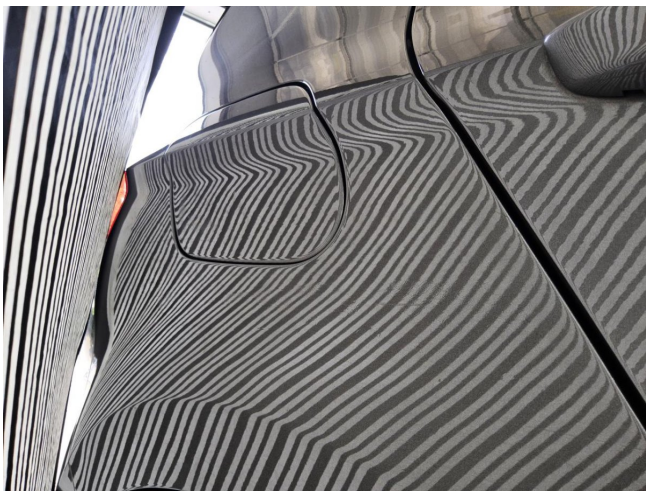
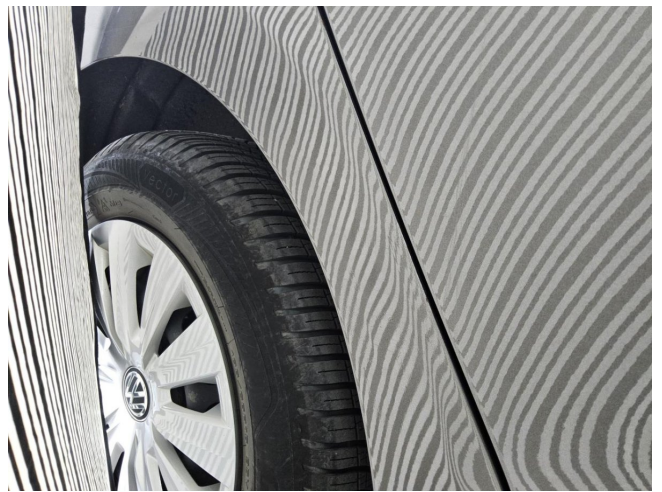
| | (U) Nachlackierung -> Seitenwand hinten rechts (0,00 €) | | | | | | | | | | |
| Lackdicke | Fondseite links<br>serienmäßig | Tür hinten links<br>serienmäßig | Tür vorne links<br>serienmäßig | Kotflügel vo.li.<br>serienmäßig | Heckklappe<br>serienmäßig | Dach<br>serienmäßig | Motorhaube<br>serienmäßig | Fondseite rechts<br>1400 µ | Tür h. rechts<br>serienmäßig | Tür vorne rechts<br>serienmäßig | Kotflügel vo.re.<br>serienmäßig |

Fondseite rechts - Instands. und lackieren

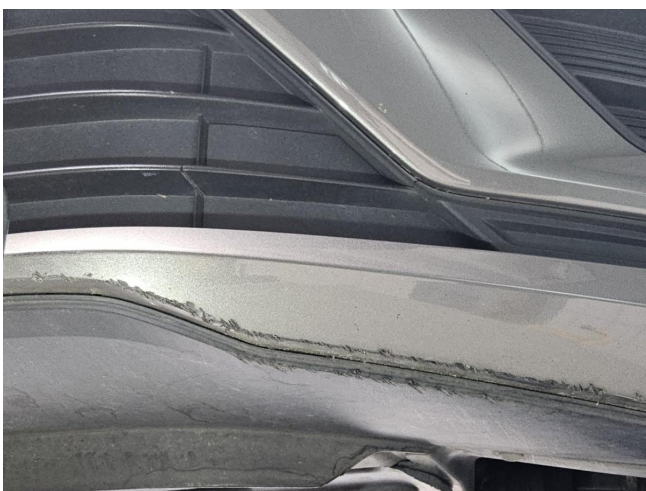
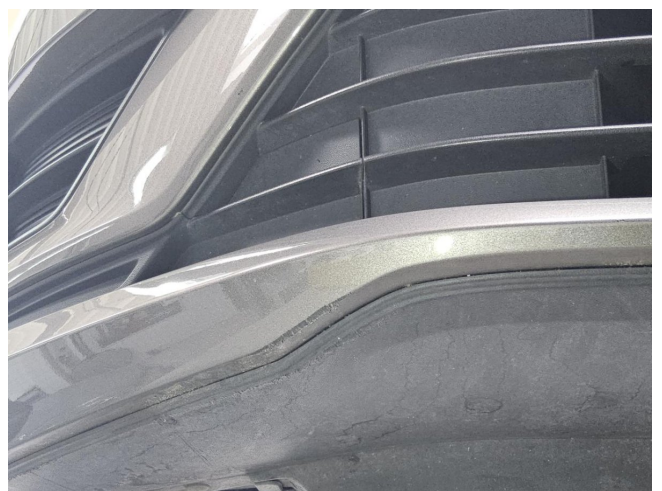
| | Nachlackierung -> Stoßfänger vorne augenscheinlich Nachlackiert (0,00 €) | | | | | | | | | | |

Stoßfänger vorne - Lackieren
