## Audi TT Coupe/Roadster

EZ 03/2012 | Coupé | Benzin | Schaltgetriebe | 113.695km  
Besteuerung: Differenzbesteuert (§25a UStG)  
Fahrzeugstandort: 90\*\*\*  
Fahrzeug aufgenommen am: 20.07.2026

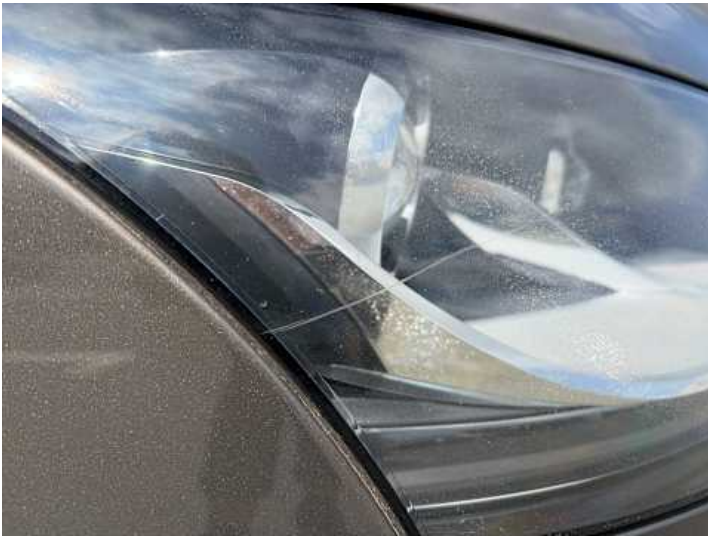
Scheinwerfer (rechts) (Riss/Bruch)

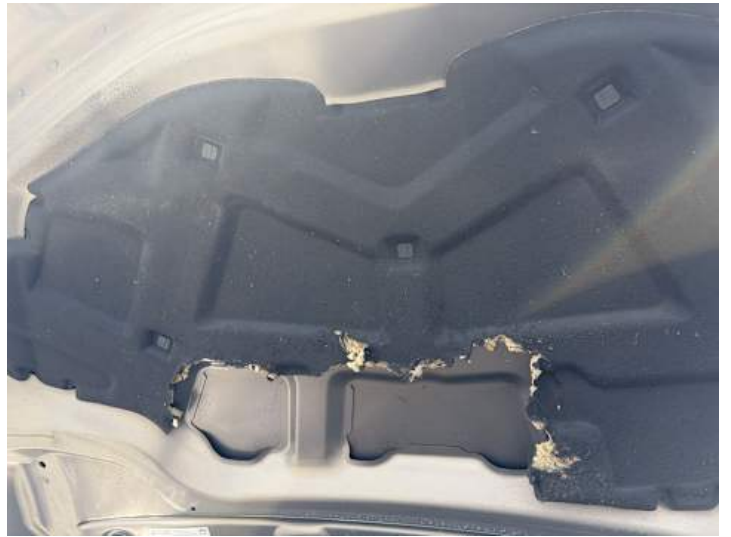
Service/Wartung fällig; Handschuhfach kaputt, Marderschaden Motordämmung

Motorhaube (Anderer Schaden): Dämmmatte beschädigt

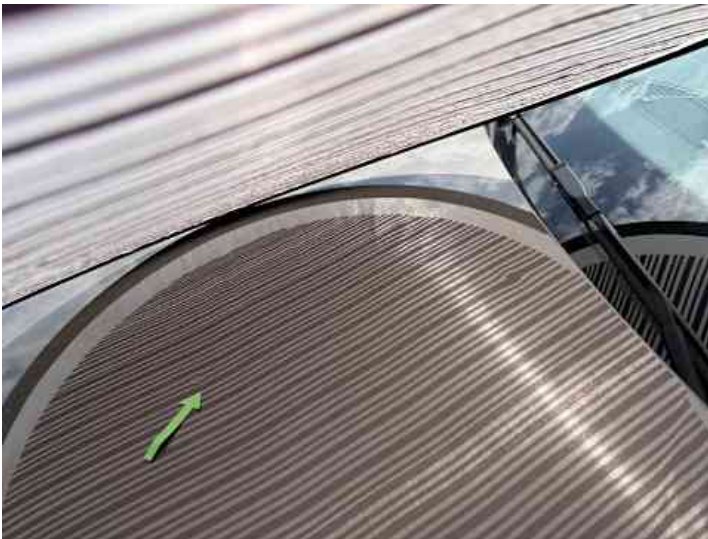
Motorhaube (Delle)

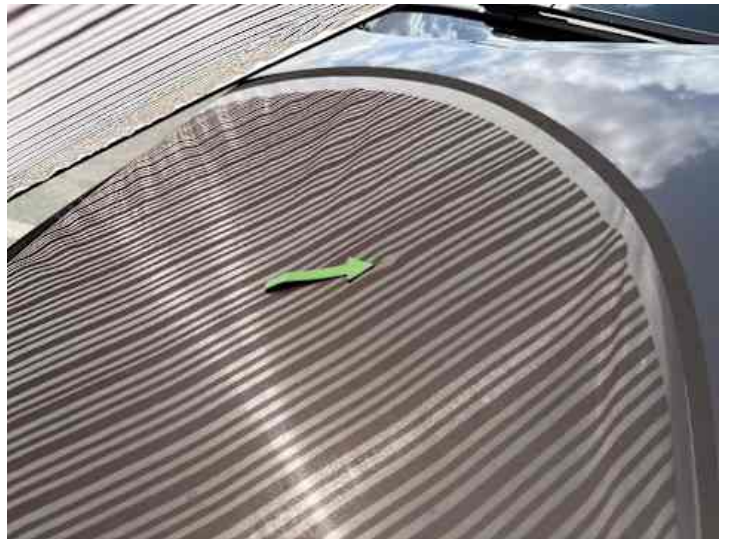
Motorhaube (Delle)

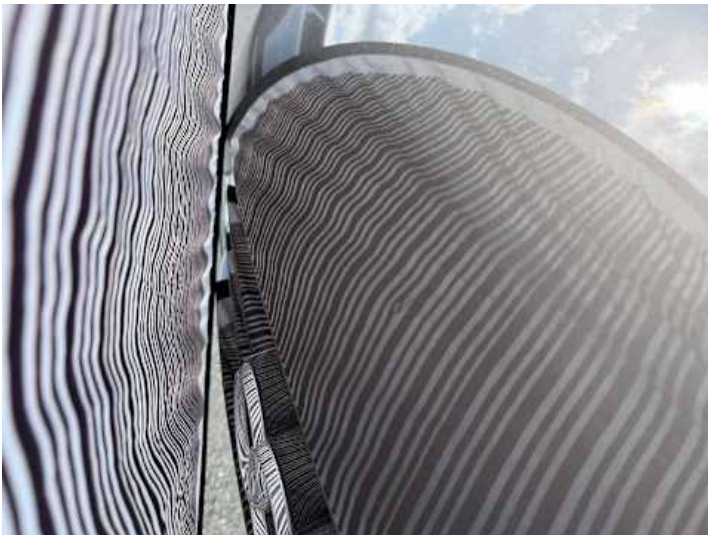
Motorhaube (Delle)

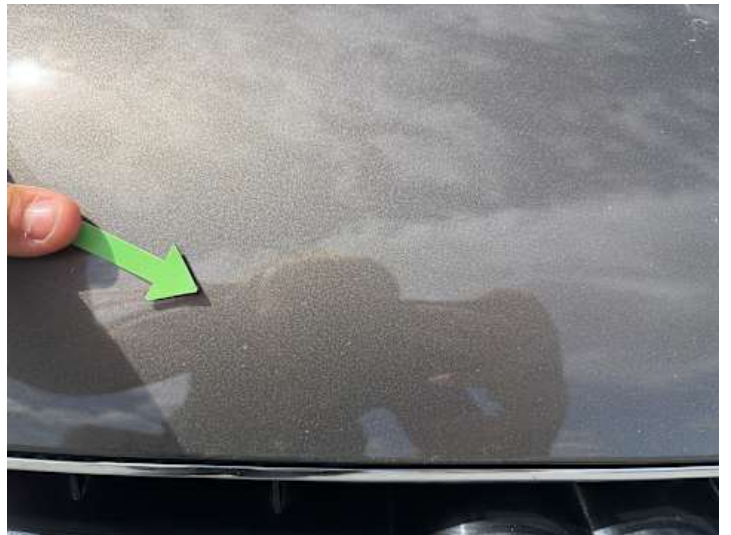
Motorhaube (Lackschaden)

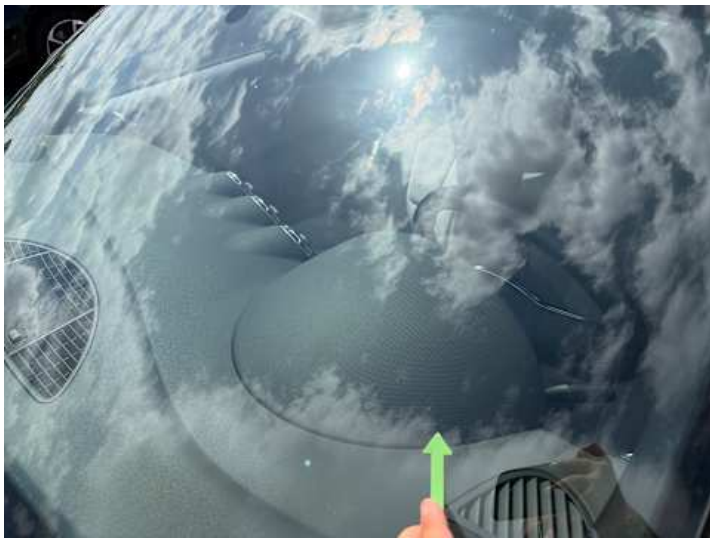
Windschutzscheibe (Steinschlag)

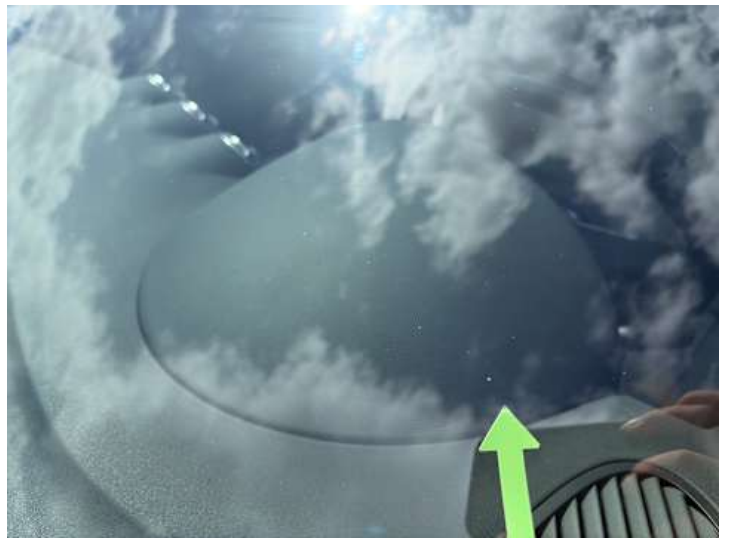
Windschutzscheibe (Steinschlag)

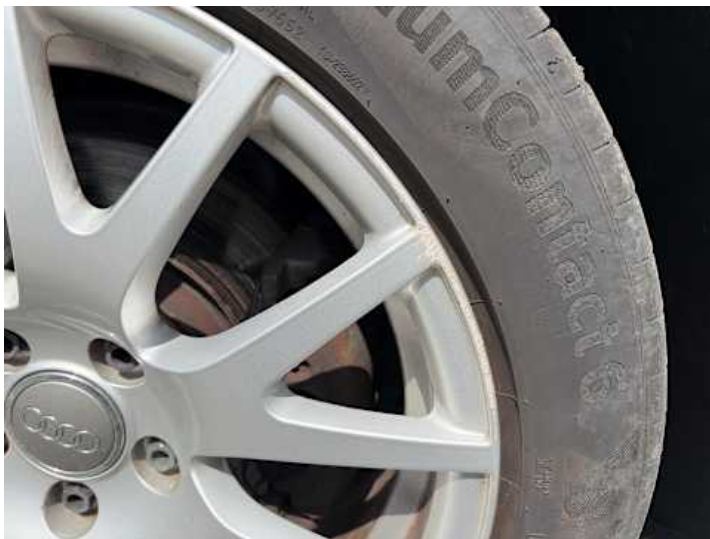
Rad (Kerben)

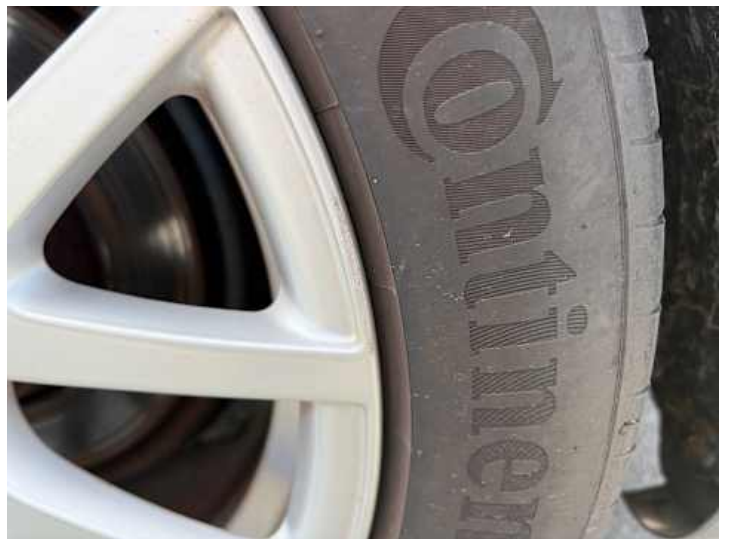
Rad (Kerben)

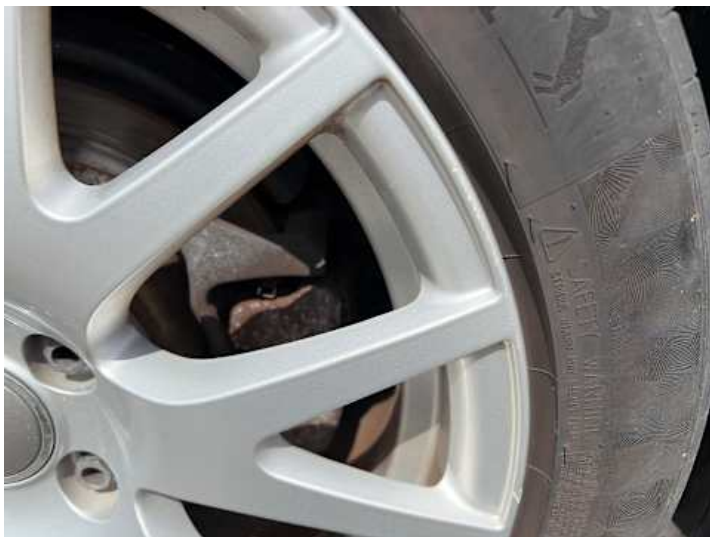
Rad (Kerben)

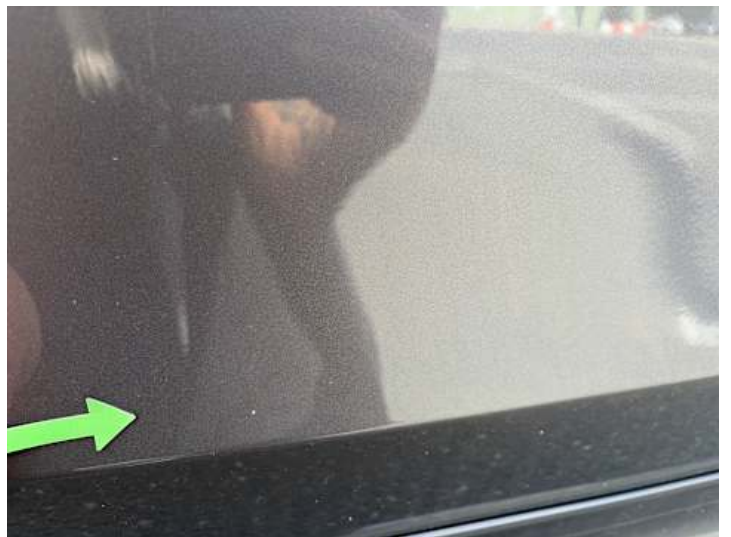
Fahrertür (Lackschaden)

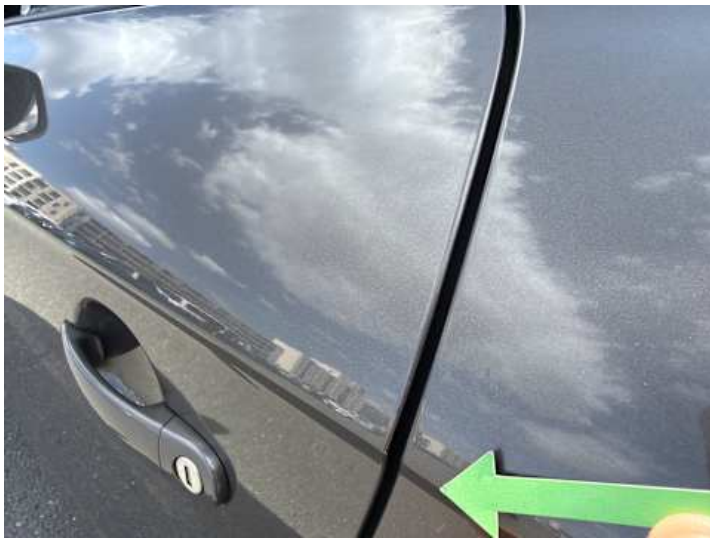
Fahrrertür (Lackschaden)

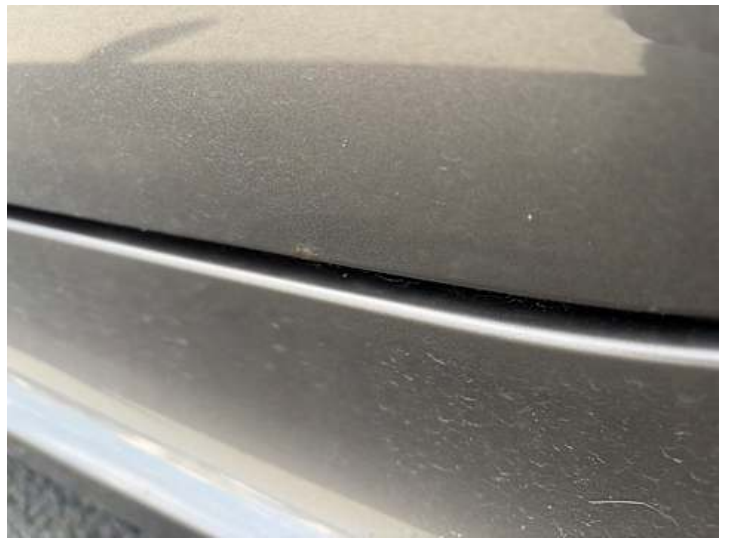
Fahrrertür (Rost)

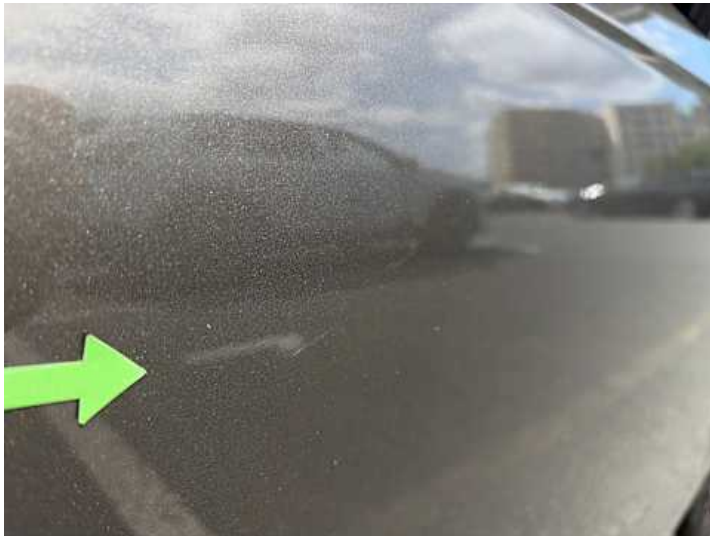
Beifahrertür (Kratzer)

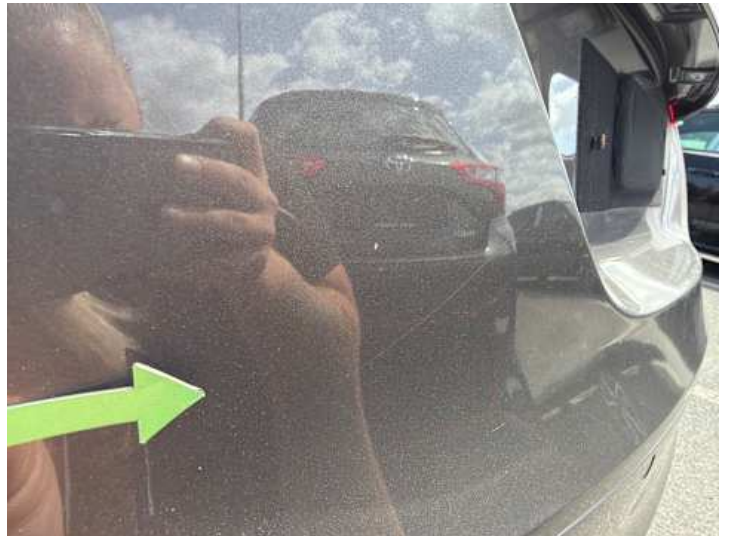
Stoßstange hinten (Kratzer)

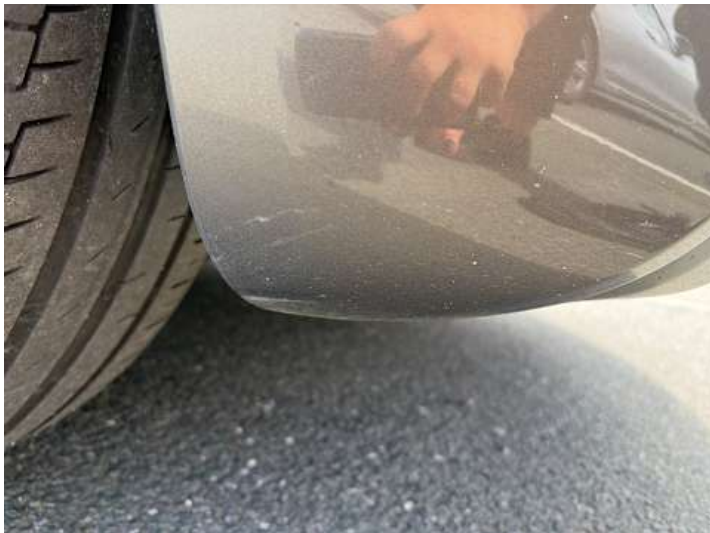
Stoßstange hinten (Lackschaden)

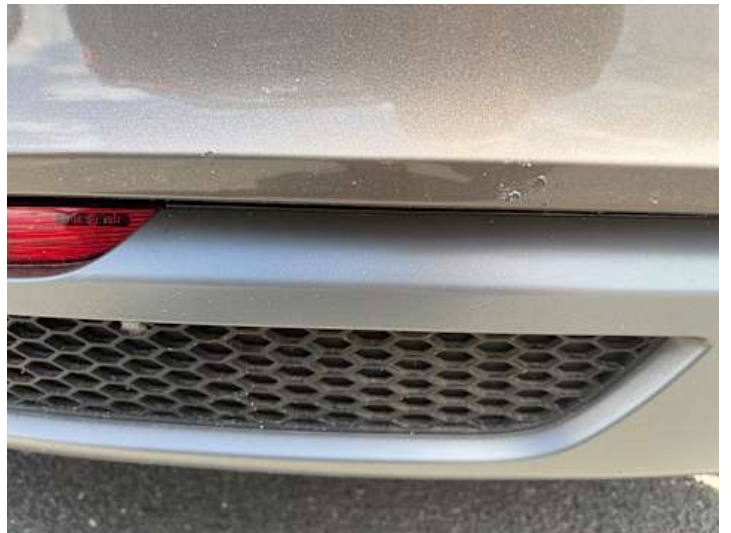
Stoßstange hinten (Lackschaden)

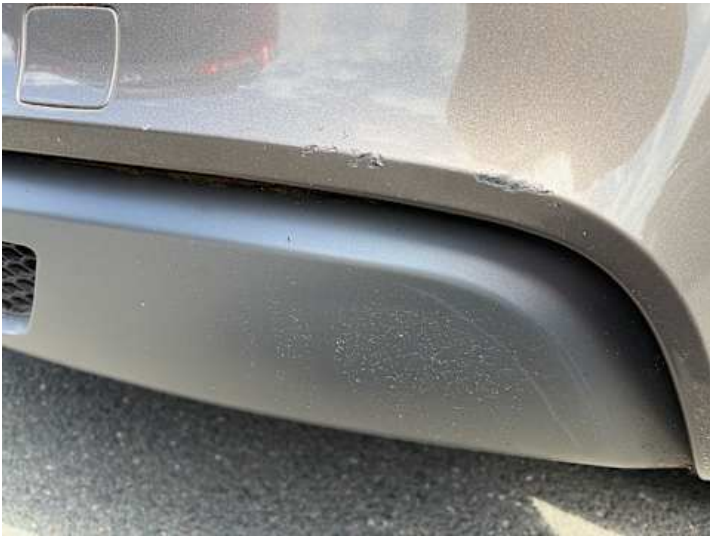
Stoßstange hinten (Lackschaden)

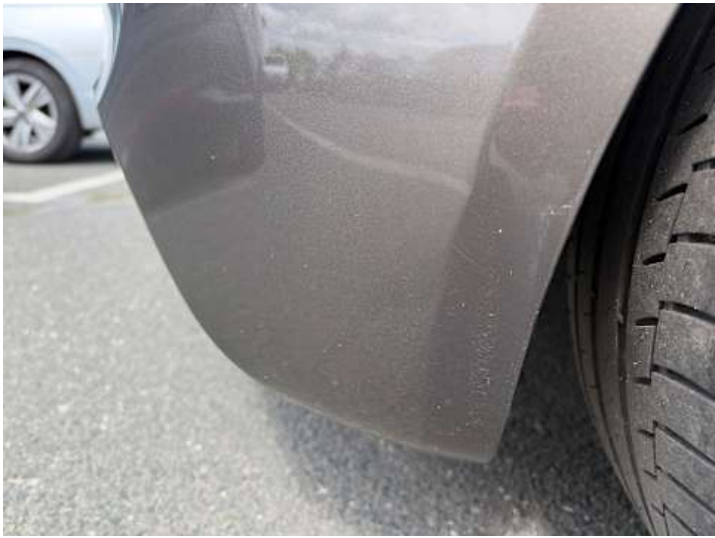
Stoßstange hinten (Lackschaden)

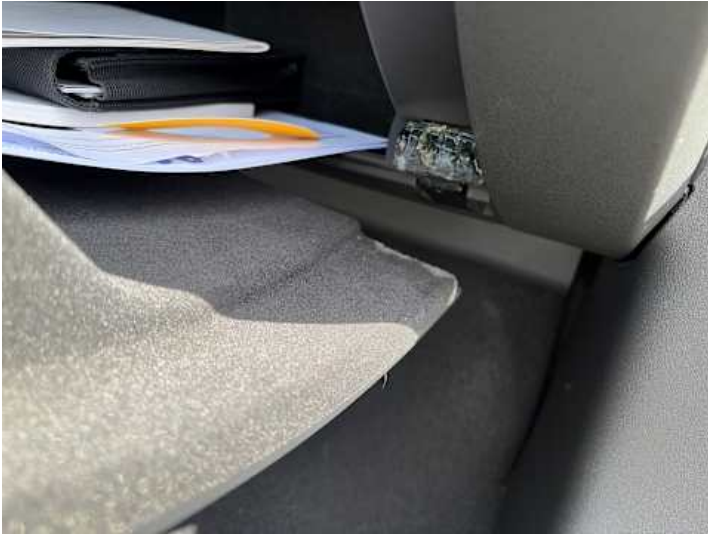
Innenraum (Riss/Bruch)

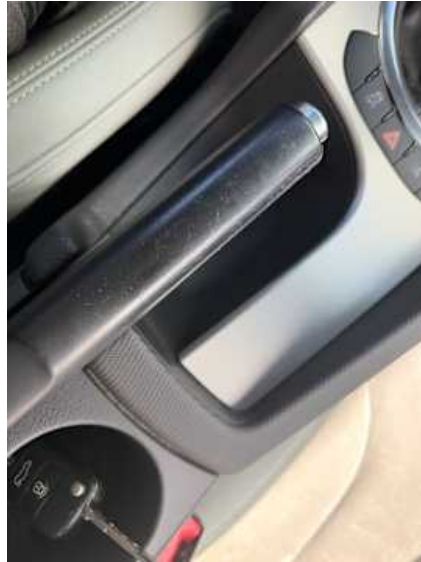
Innenraum (Kratzer)

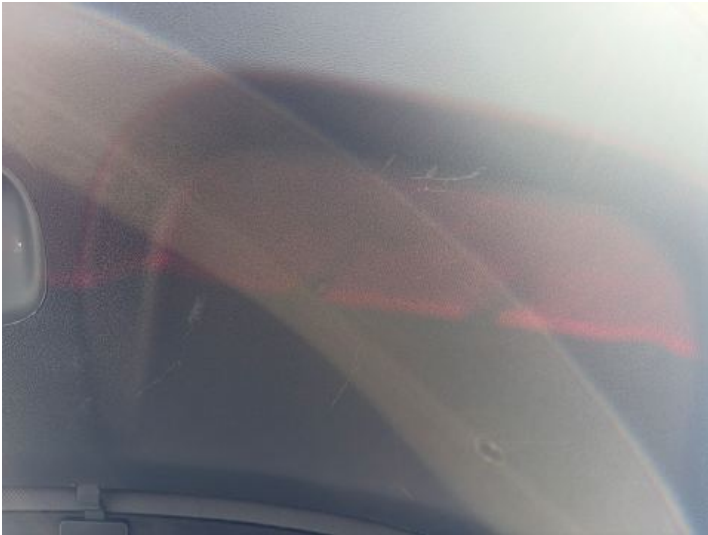
Innenraum (Kratzer)

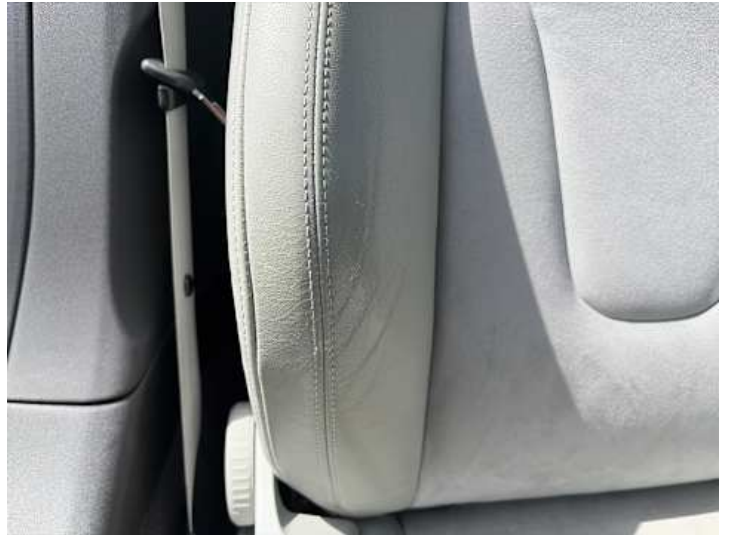
Innenraum (Riss/Bruch)

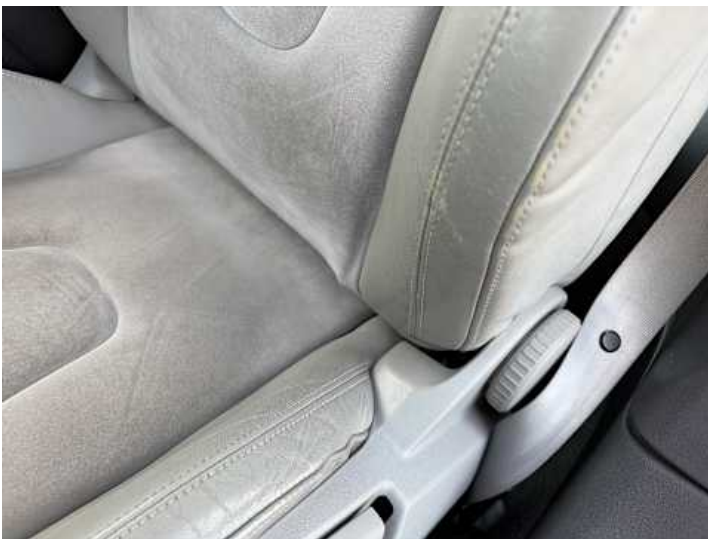
Innenraum (Riss/Bruch)

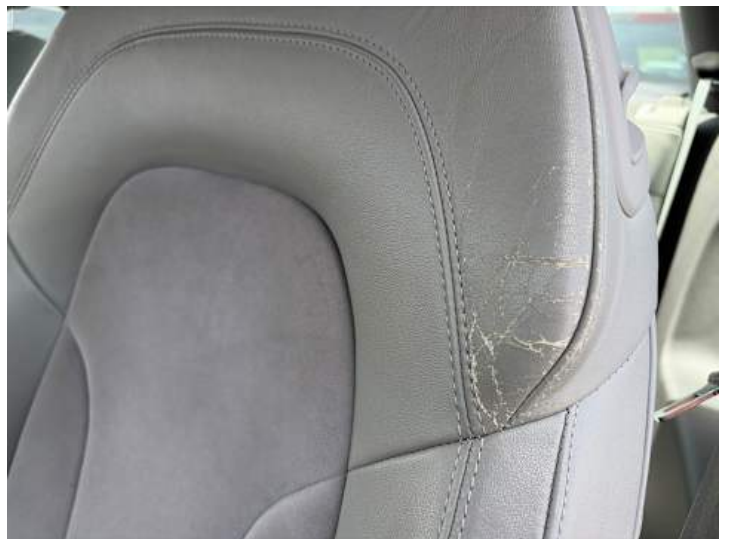
Innenraum (Riss/Bruch)
