## Gebrauchtfahrzeugbewertung

## Schadensbilder

Hersteller / Typ: Hyundai i10 Passion +

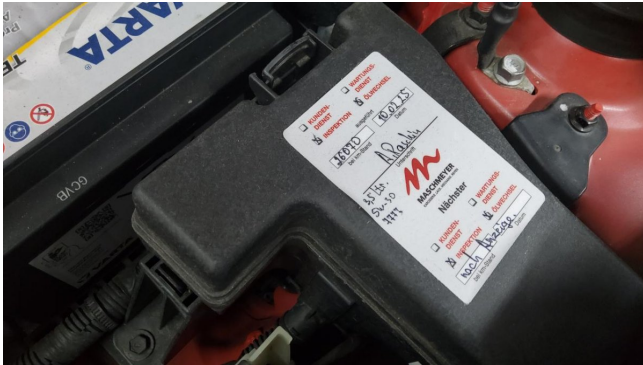
Inspektion - Wartung

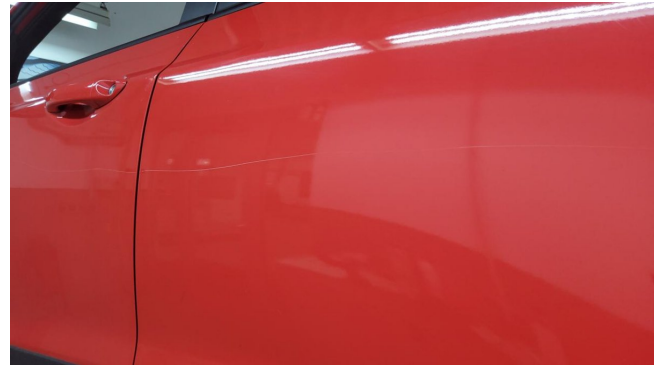
Tür hinten links - Lackieren

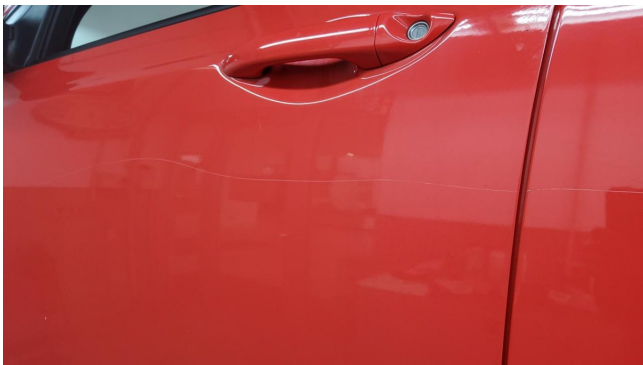
Tür vorne links - Lackieren

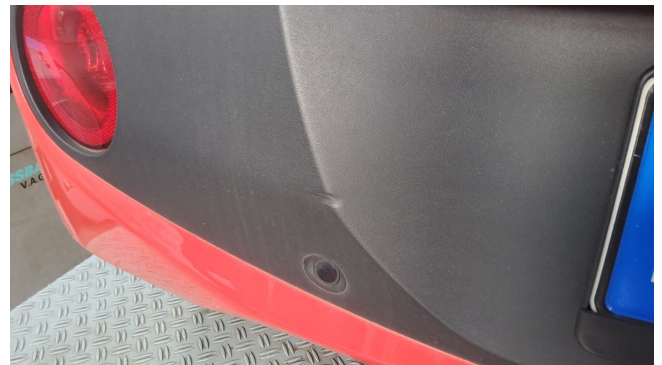
Stoßfänger H Abdeckung Mitte eingedrückt ern.

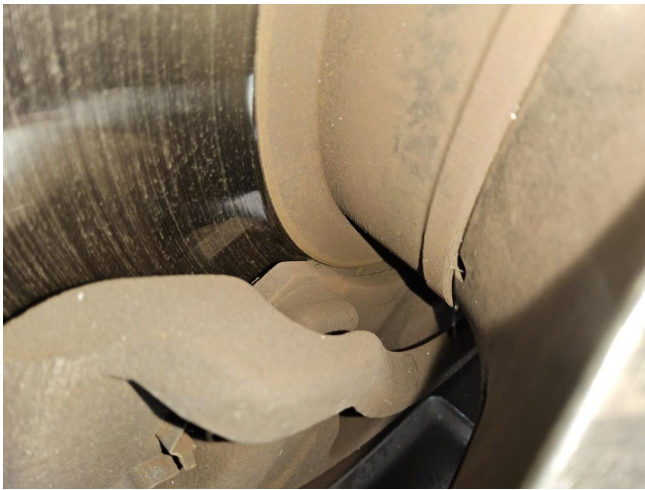
Bremsanlage - Verschleißmaß Bremse VA prüfen

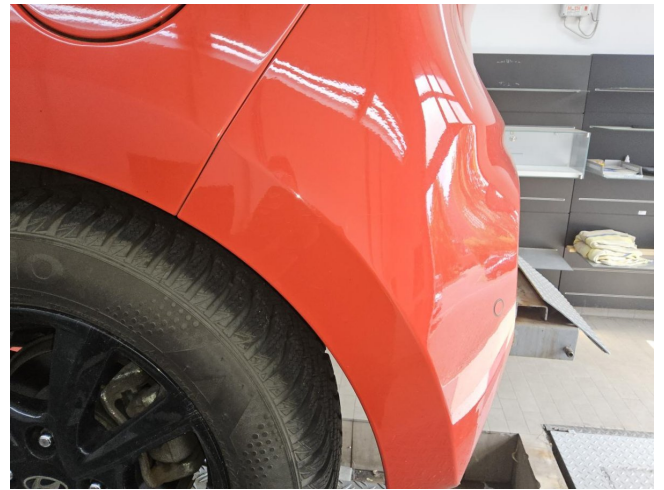
Stoßfänger hinten - nass schleifen/ polieren

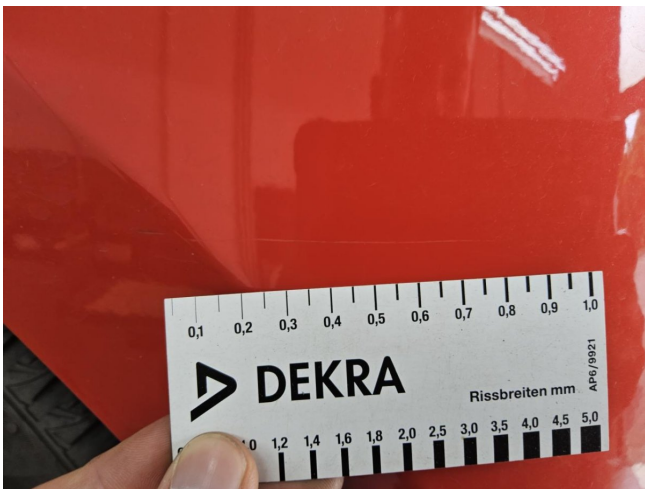
Stoßfänger hinten - nass schleifen/ polieren
