Mercedes-Benz 108 CDI lang Worker Plus

EZ 04/2021 | Kastenwagen | Diesel | Schaltgetriebe | 85.937km  
Besteuerung: Regelbesteuert (Deutschland)  
Fahrzeugstandort: 04\*\*\*  
Fahrzeug aufgenommen am: 28.08.2026

Fahrzeugdaten

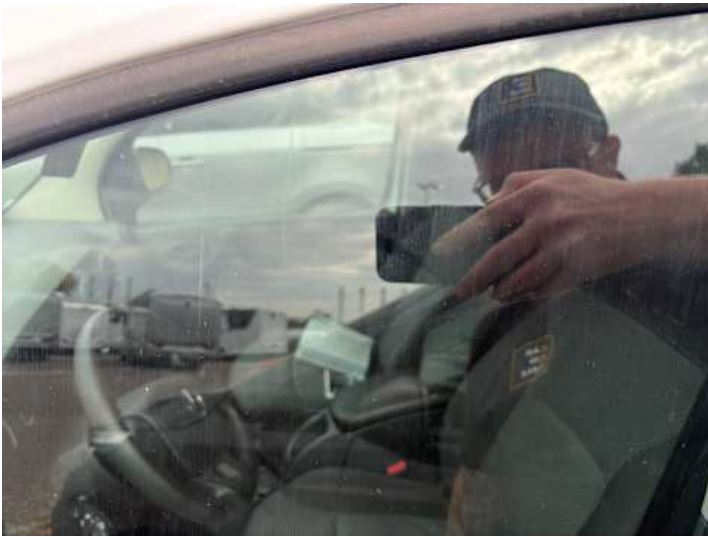
| Fahrzeugteil | Lackschichtdicke (in µm) | Fahrzeugteil | Lackschichtdicke (in µm) |
|---|---|---|---|
| Fahrertür | 110 | Beifahrertür | 120 |

Fahrertür (Kratzer)

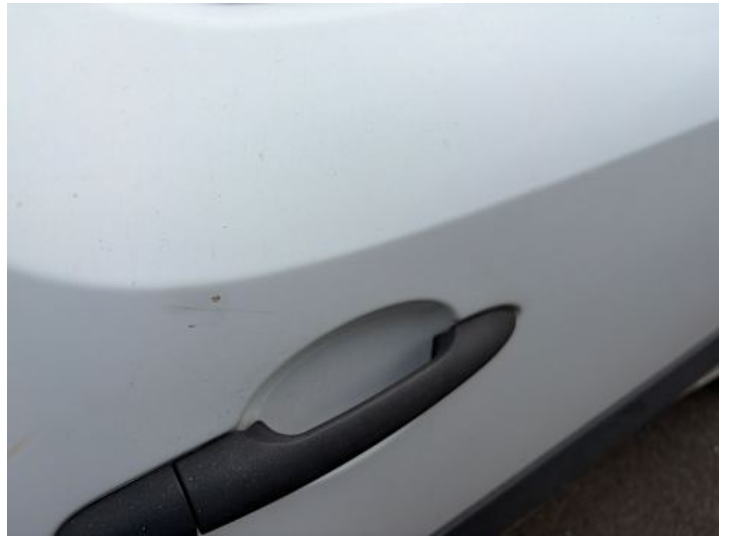
Beifahrertür (Kratzer)

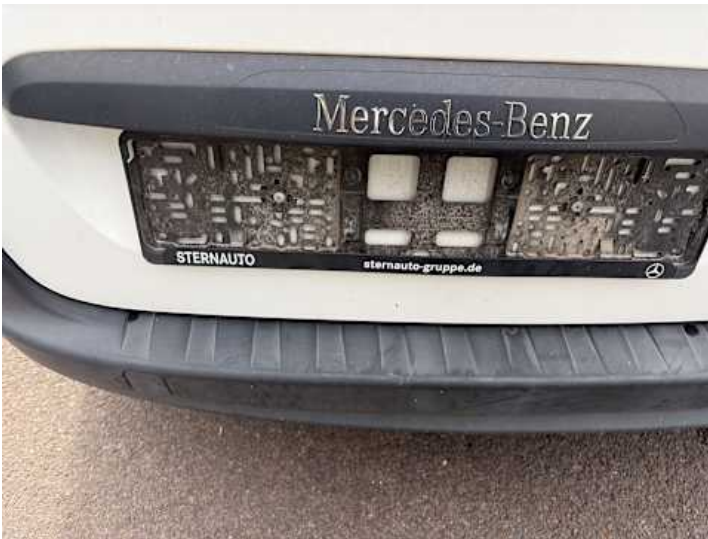
Stoßstange hinten (Kratzer)

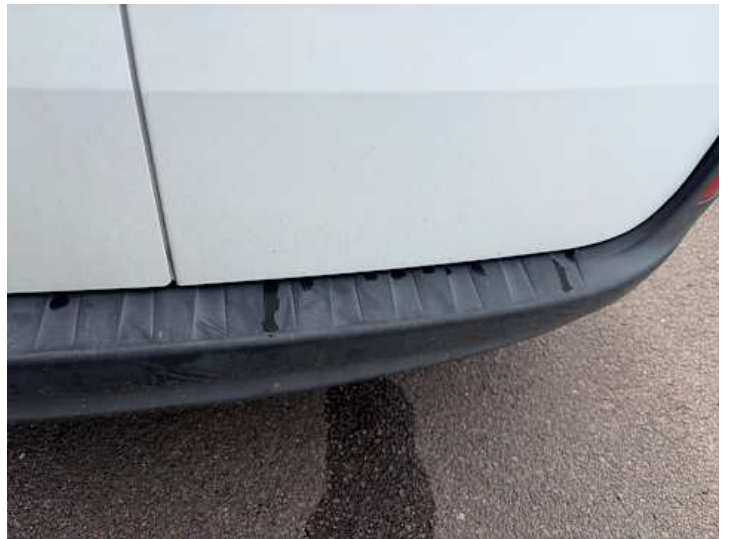
Stoßstange hinten (Kratzer)

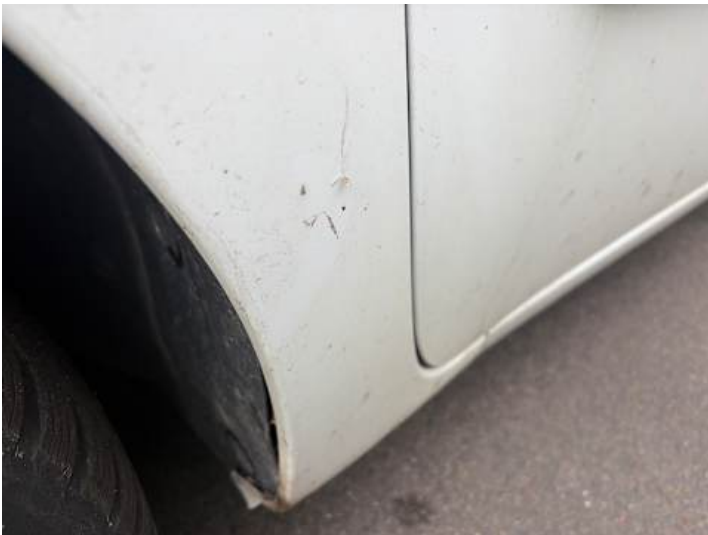
Kotflügel vorne links (Kratzer, Lackschaden)

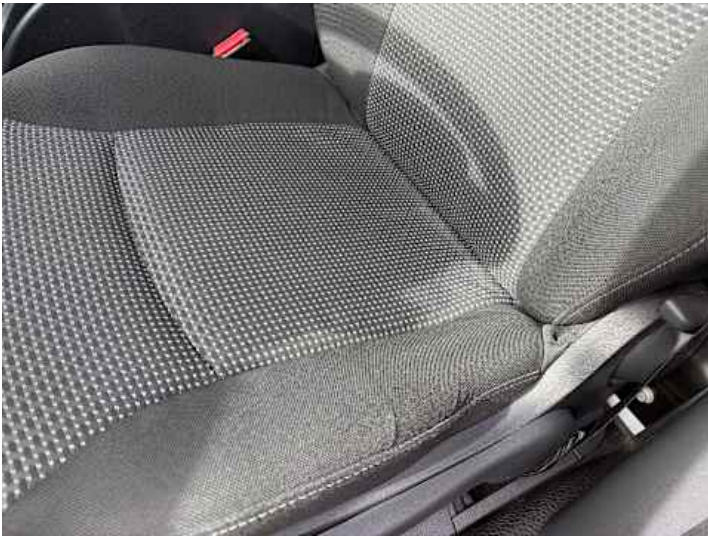
Innenraum (Verschleiß)

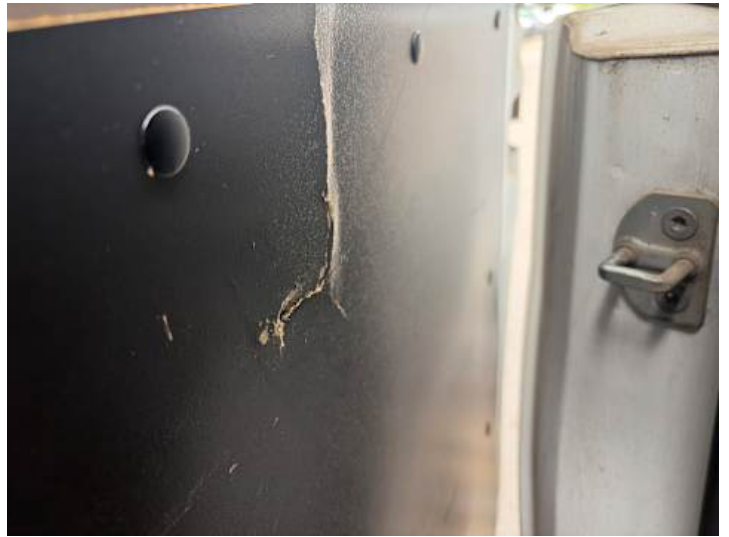
Innenraum (Riss/Bruch)

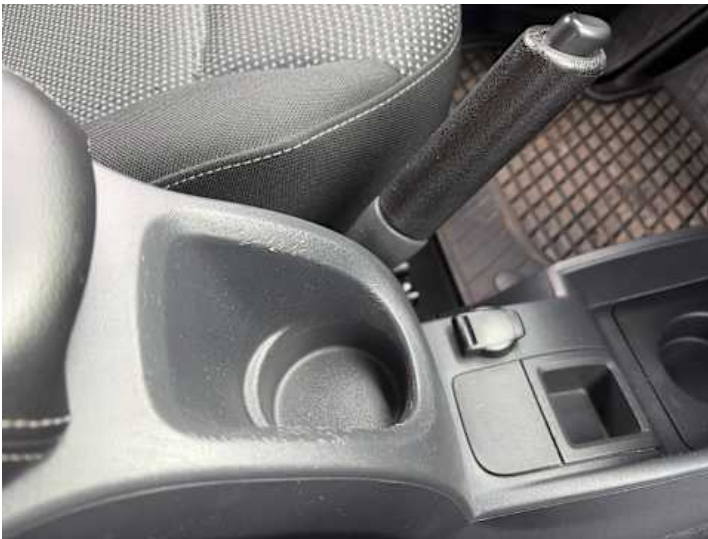
Innenraum (Kratzer)

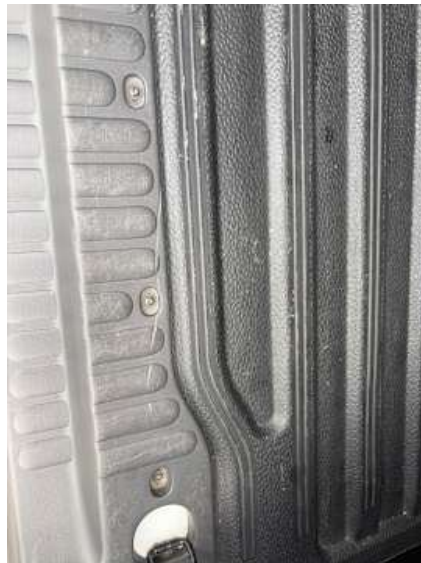
Innenraum (Kratzer)

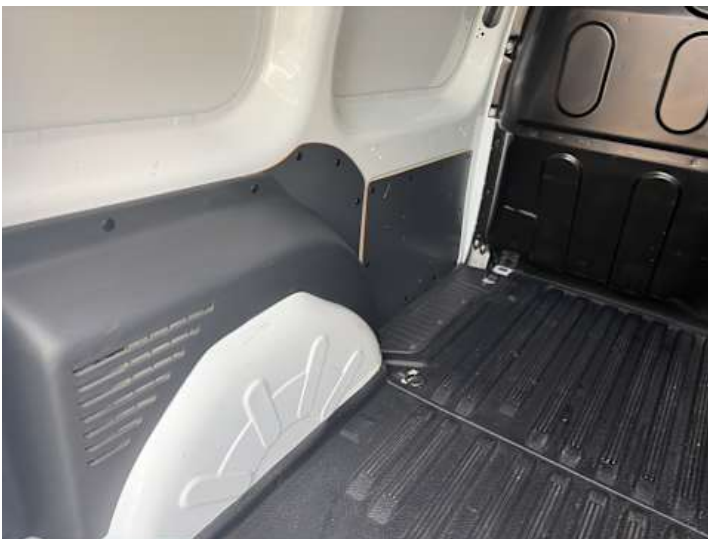
Innenraum (Kratzer)

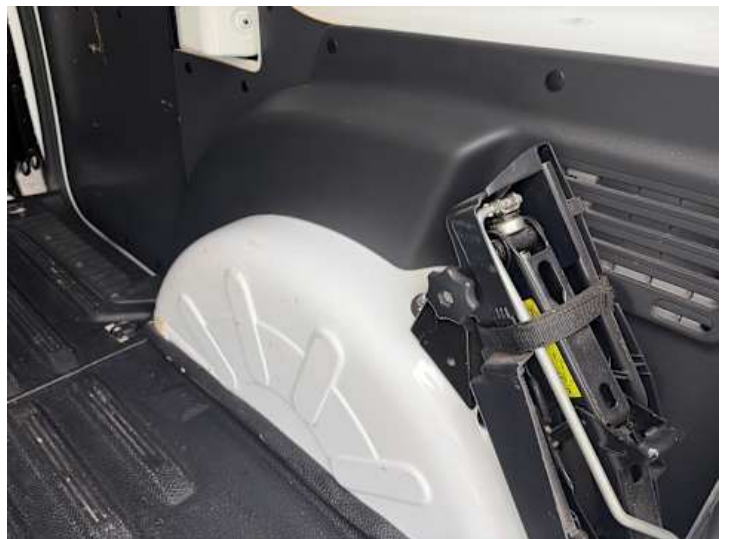
Innenraum (Kratzer)
