## Hyundai i40 5 Star Edition

EZ 02/2013 | Kombi | Diesel | Schaltgetriebe | 276.990km

Fahrzeug aufgenommen am: 04.08.2026

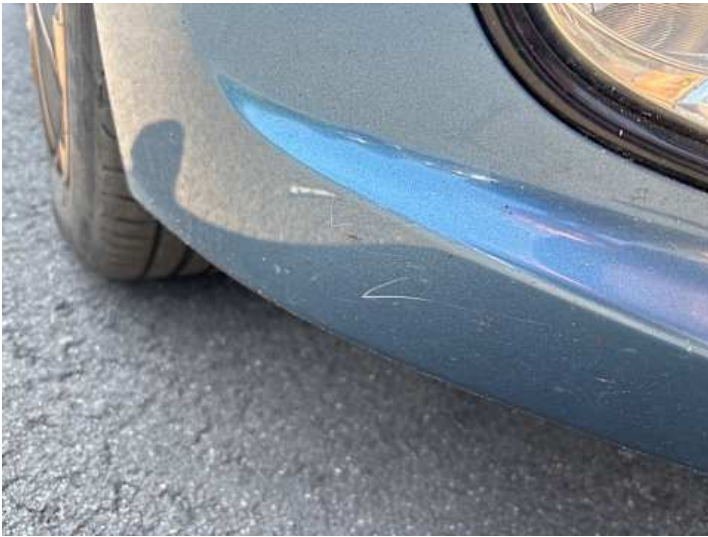
Stoßstange vorne (Kratzer)

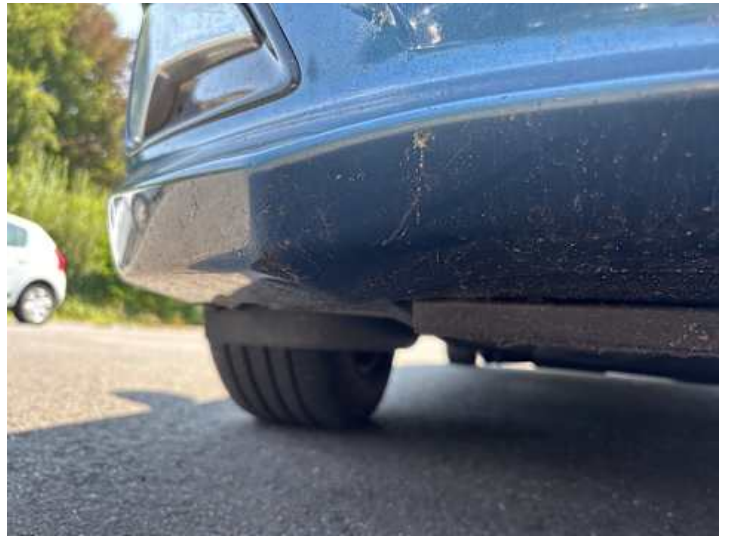
Stoßstange vorne (Kratzer, Lackschaden)

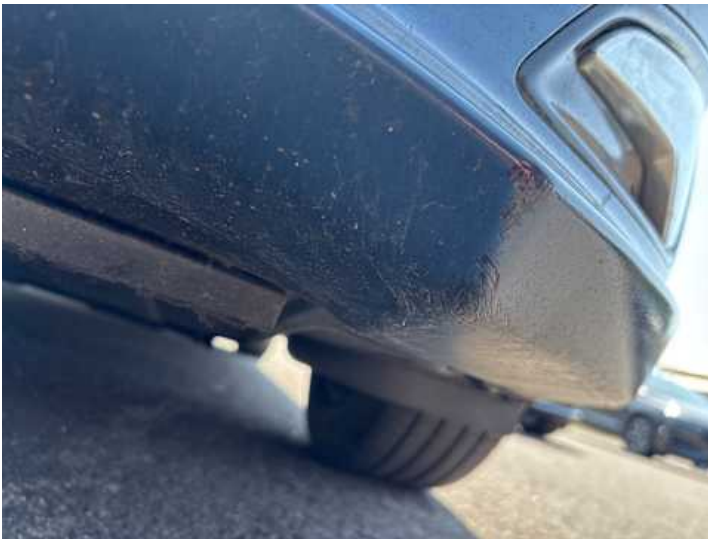
Stoßstange vorne (Kratzer, Lackschaden)

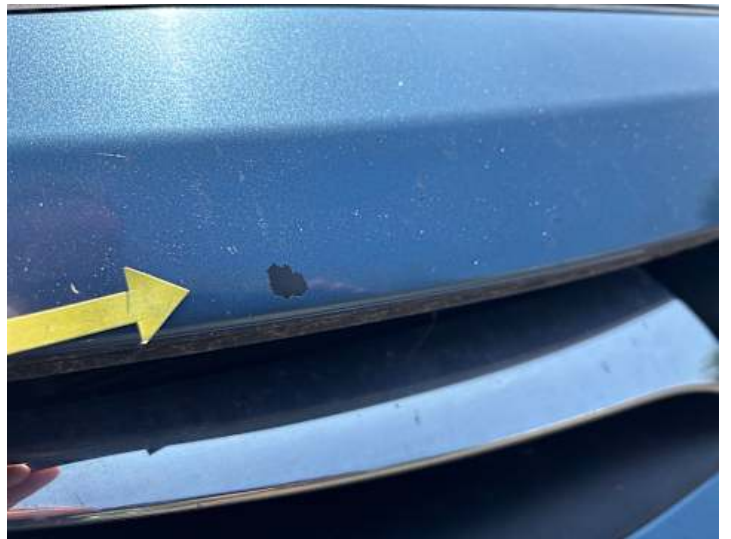
Stoßstange vorne (Lackschaden)

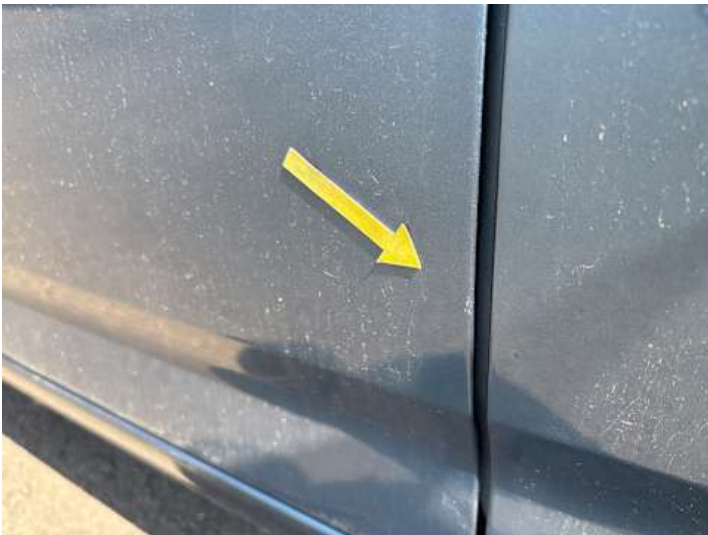
Fahrertür (Lackschaden)

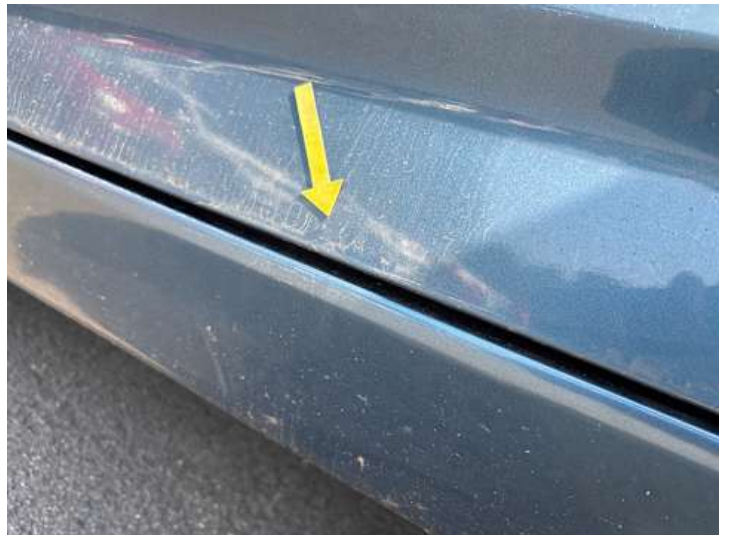
Fahrertür (Rost)

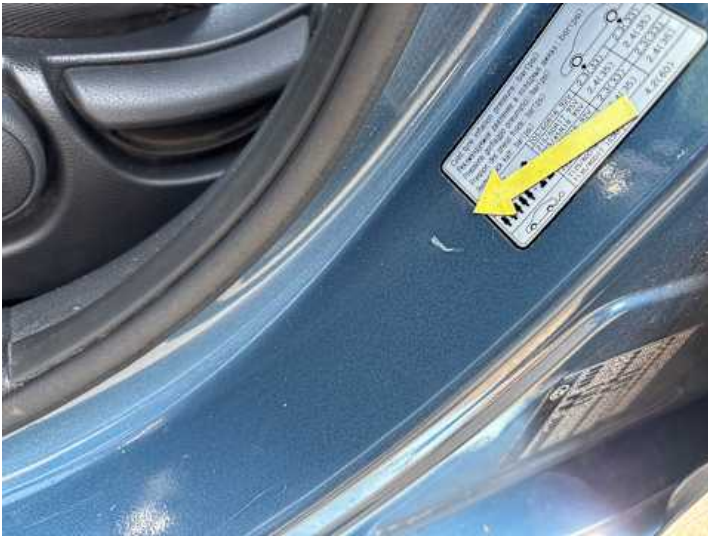
Fahrertür (Delle, Lackschaden)

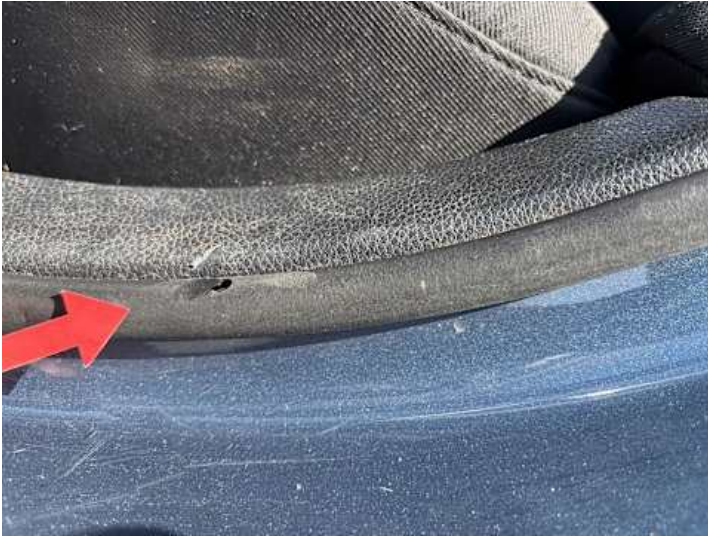
Türe hinten links (Riss/Bruch)

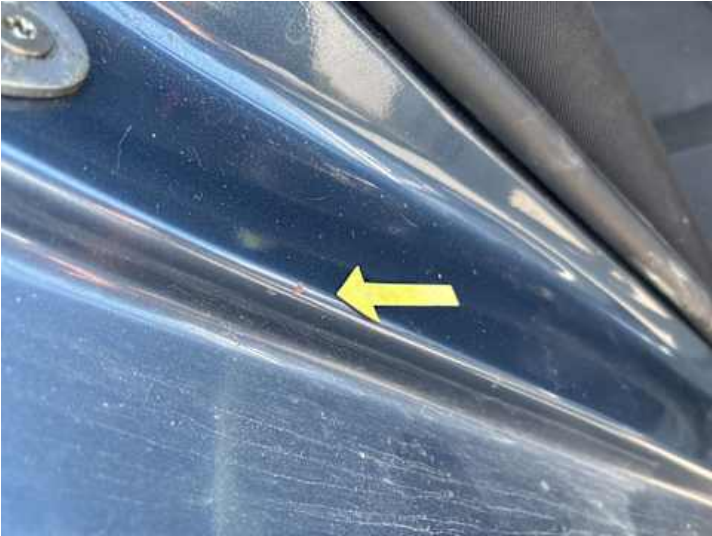
Türe hinten rechts (Rost, Lackschaden)

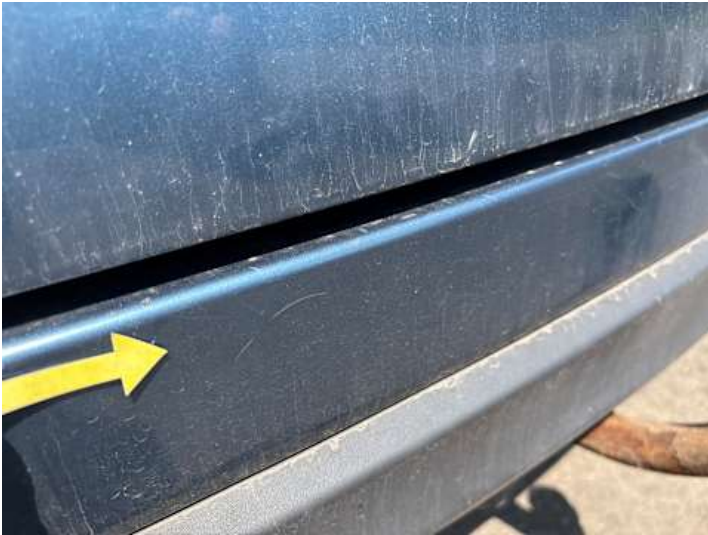
Stoßstange hinten (Kratzer)

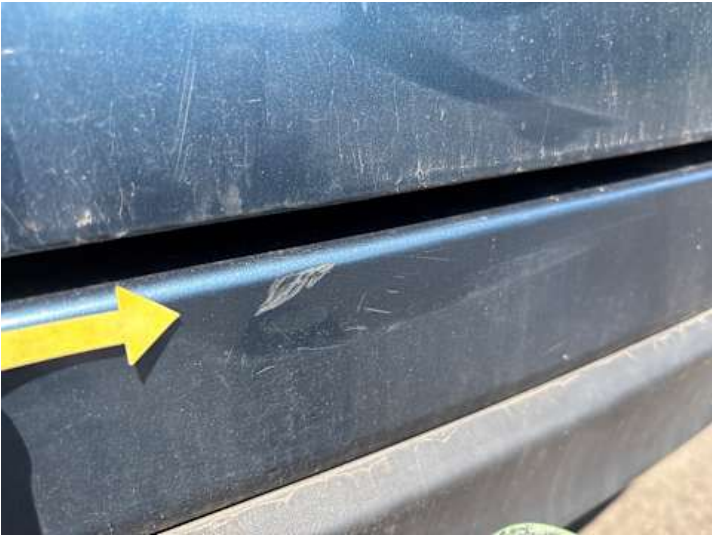
Stoßstange hinten (Kratzer, Lackschaden)

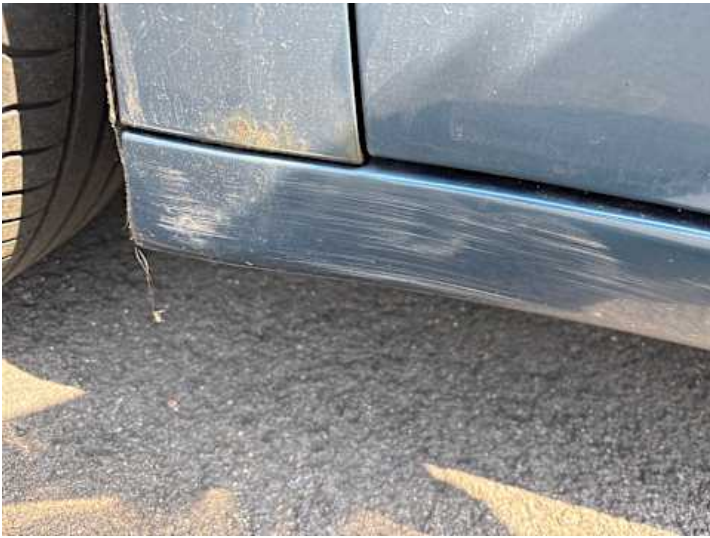
Schweller links (Kratzer)

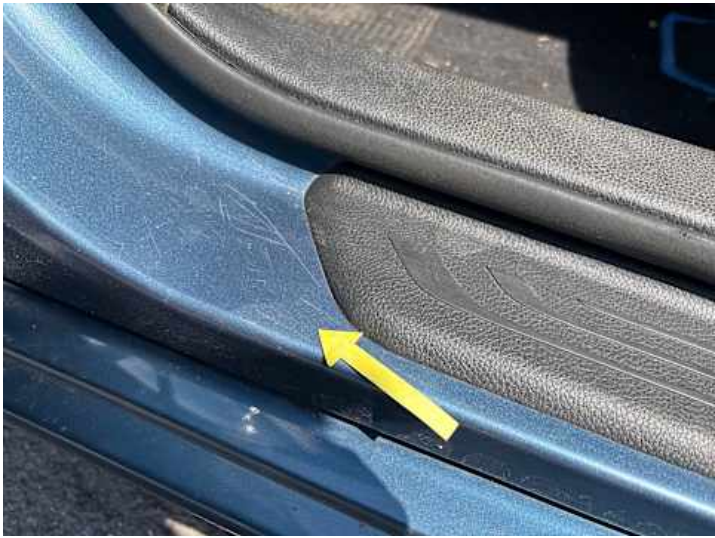
Schweller links (Kratzer)

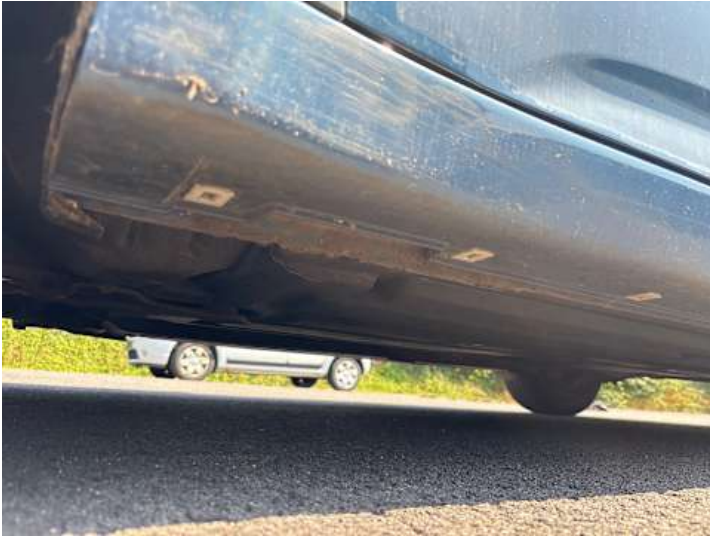
Schweller links (Rost)

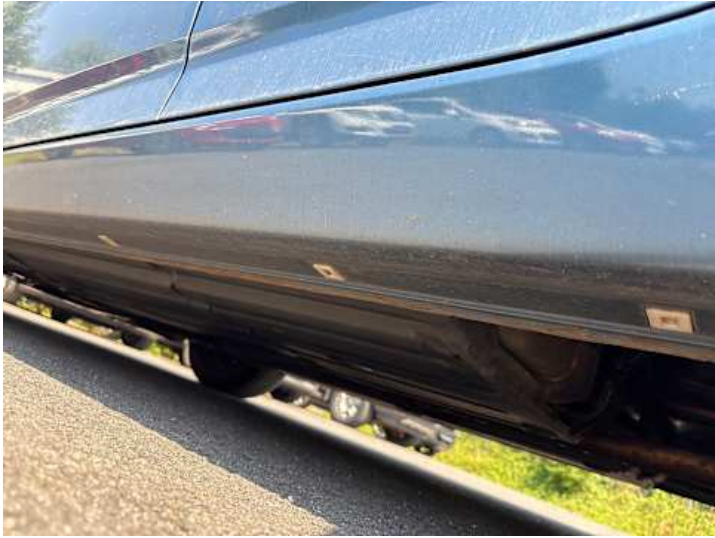
Schweller links (Rost)

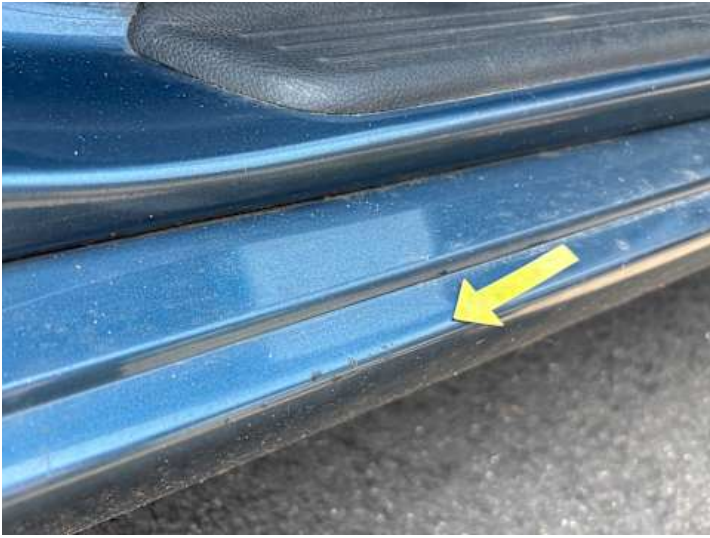
Schweller rechts (Kratzer, Lackschaden)

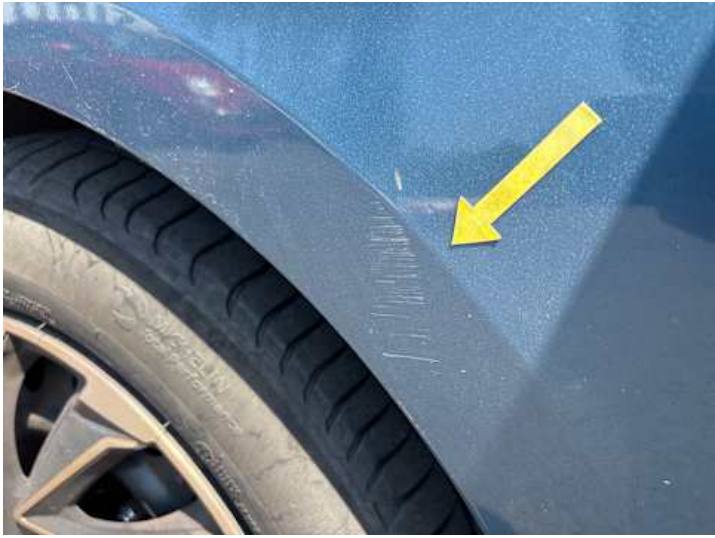
Kotflügel vorne links (Kratzer)

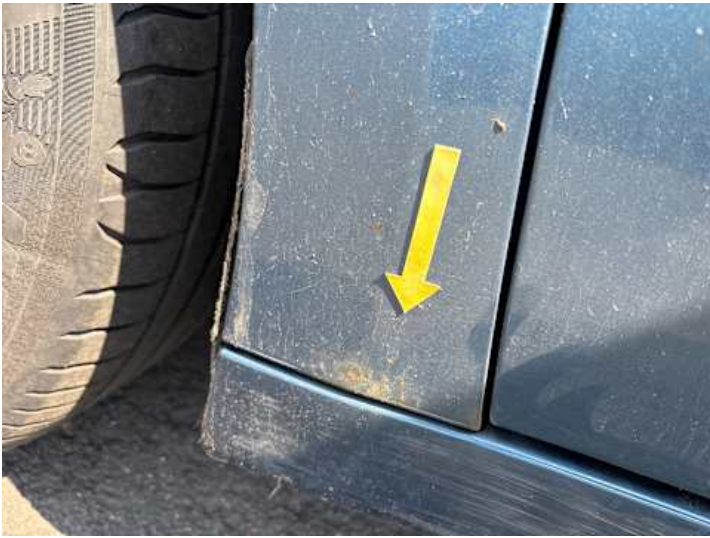
Kotflügel vorne links (Rost)

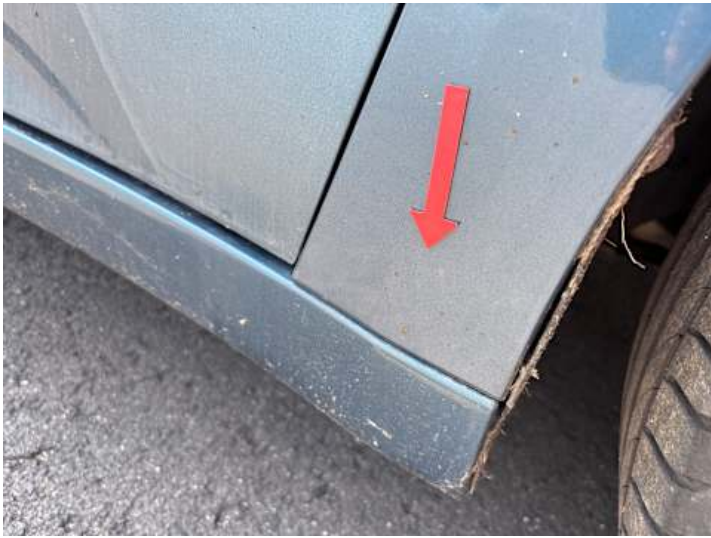
Kotflügel vorne rechts (Rost)

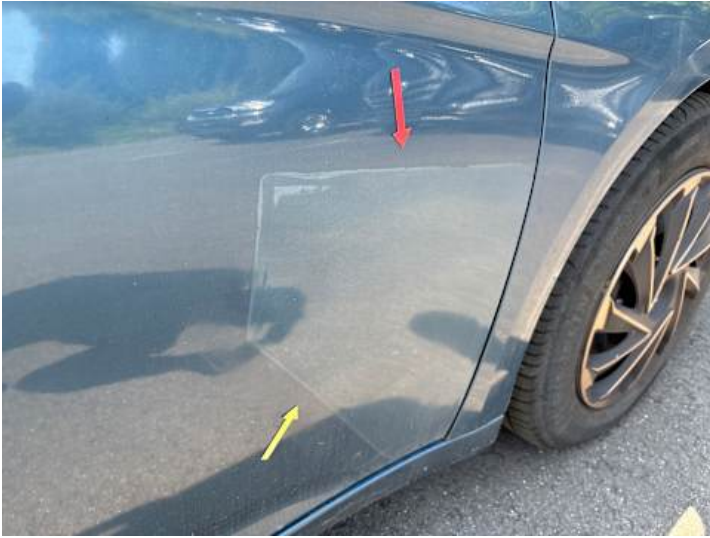
Kotflügel vorne rechts (Lackschaden, Unsachgemäß instand gesetzt)

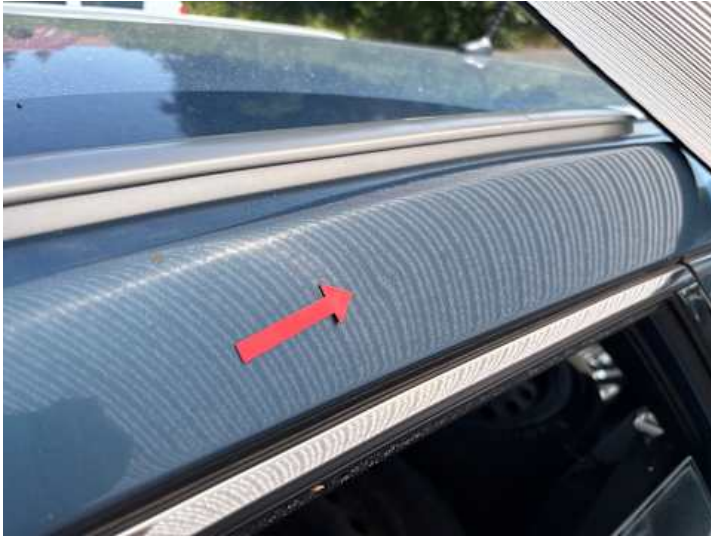
Seitenteil hinten links (Delle)

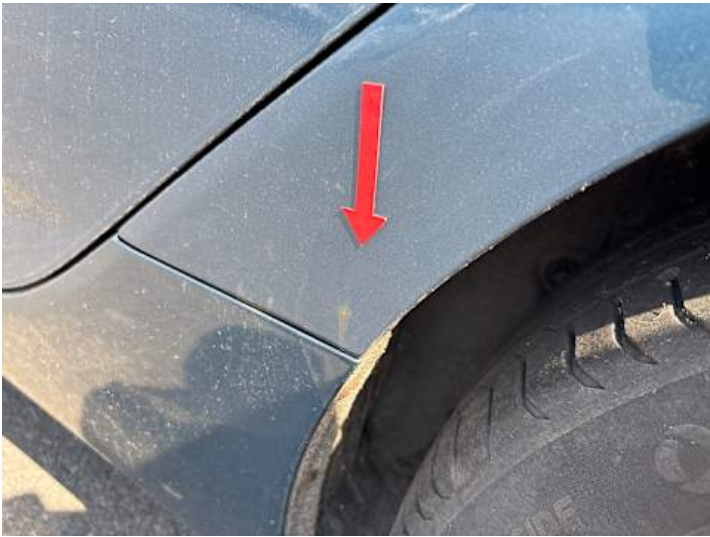
Seitenteil hinten links (Rost)

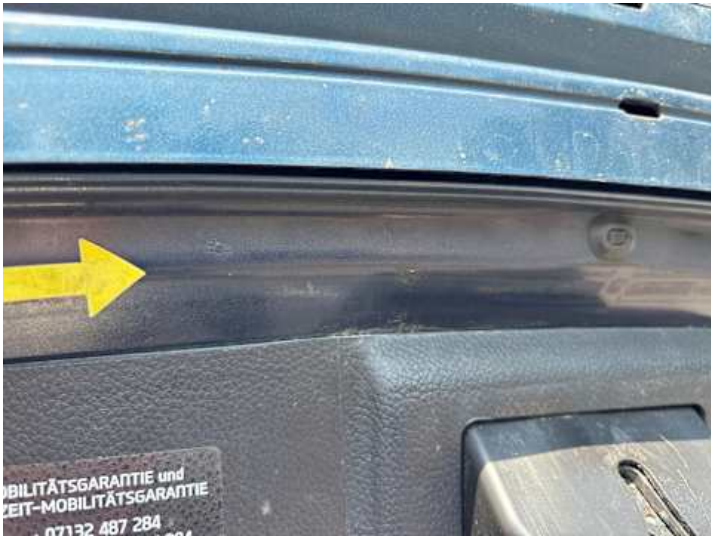
Heckklappe (Rost)

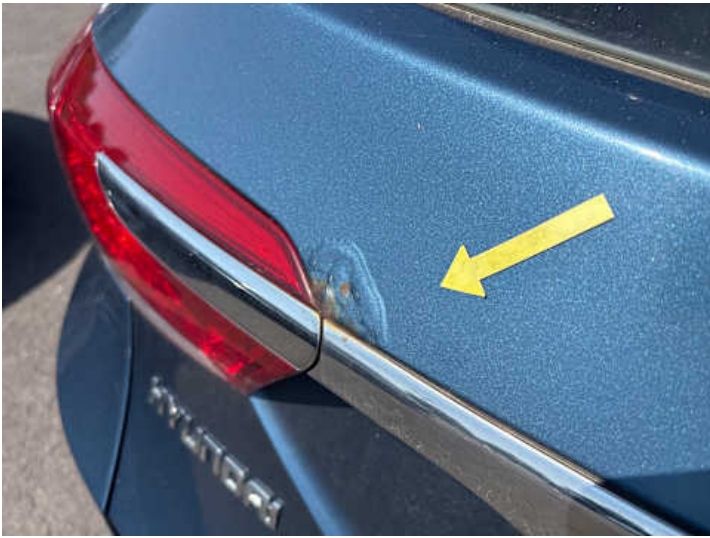
Heckklappe (Rost)

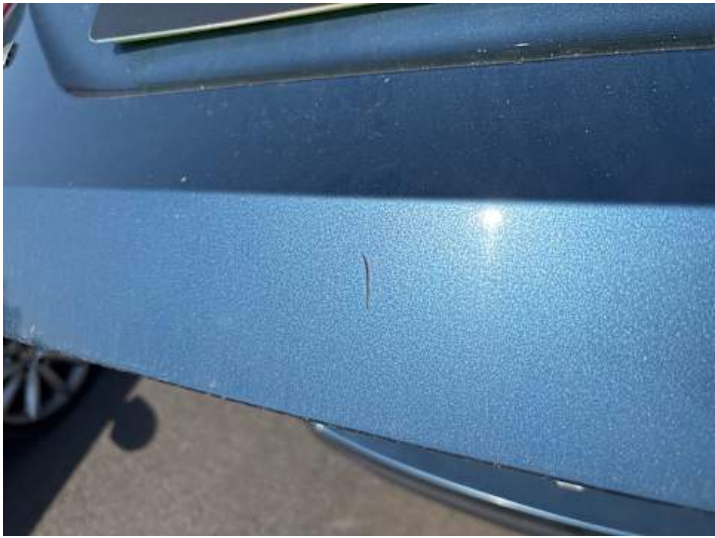
Heckklappe (Kratzer, Lackschaden)

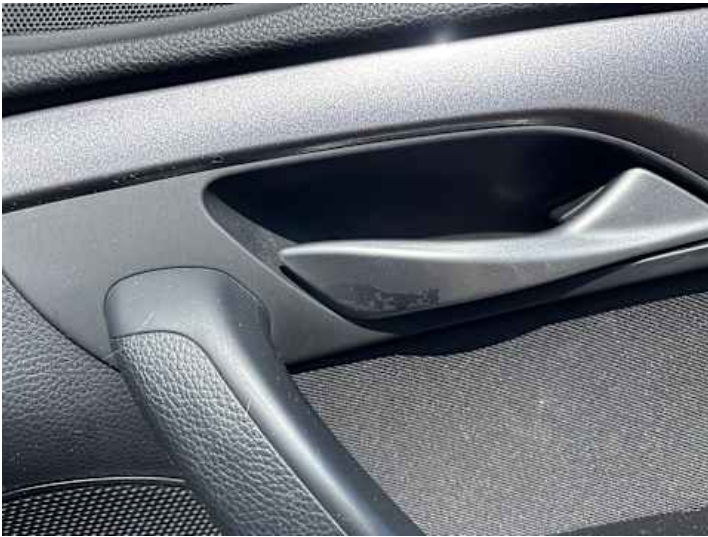
Innenraum (Verschleiß)

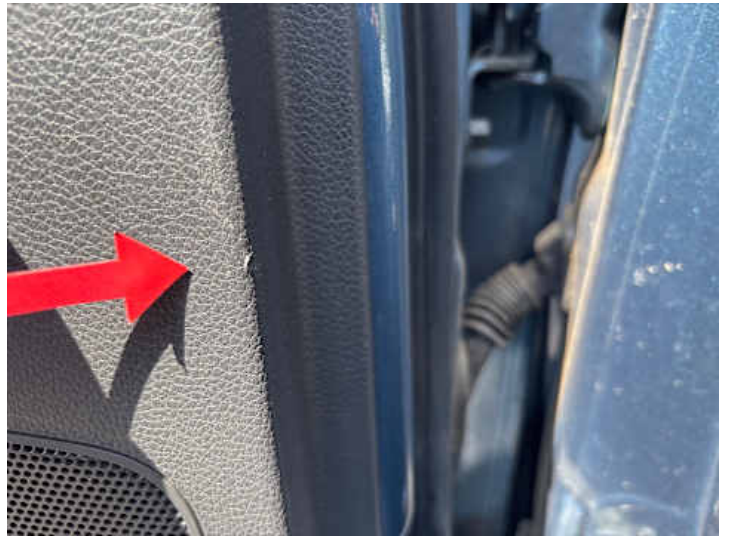
Innenraum (Kratzer)

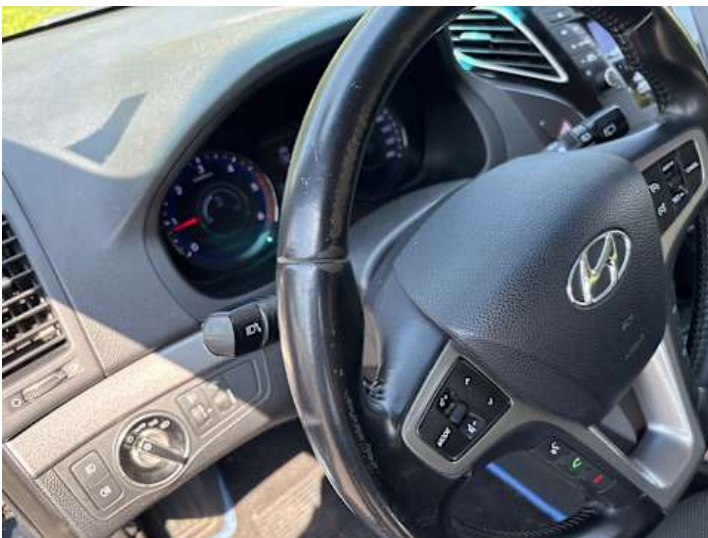
Innenraum (Verschleiß)

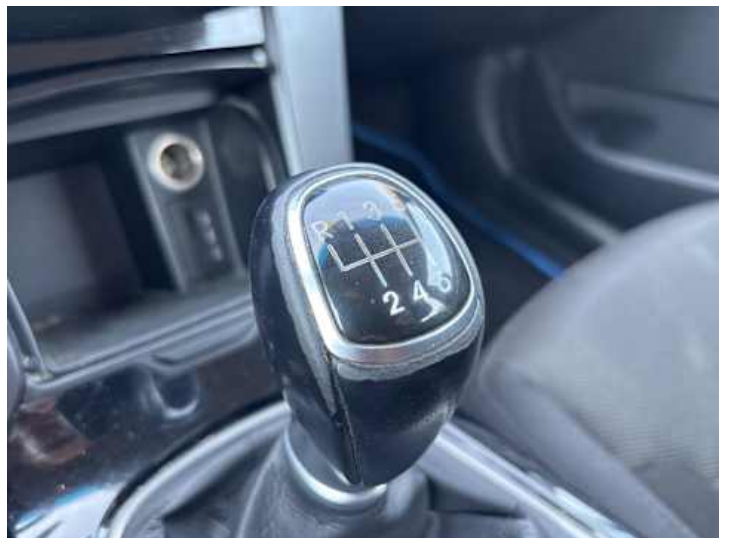
Innenraum (Verschleiß)

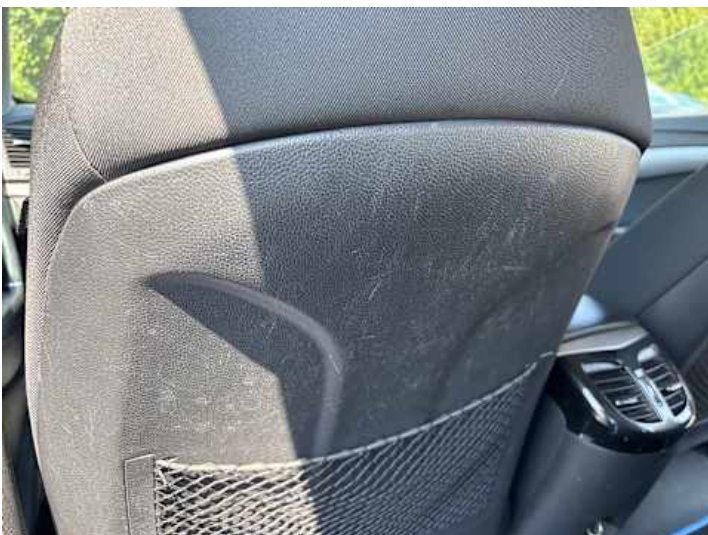
Innenraum (Kratzer)

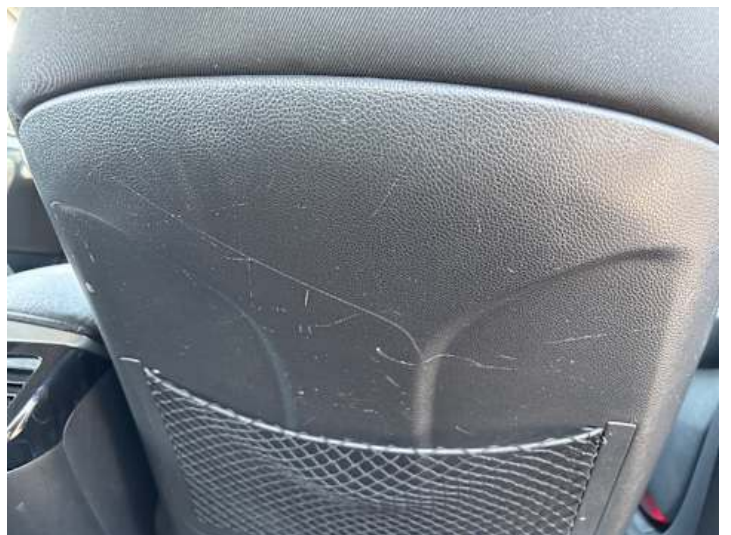
Innenraum (Kratzer)

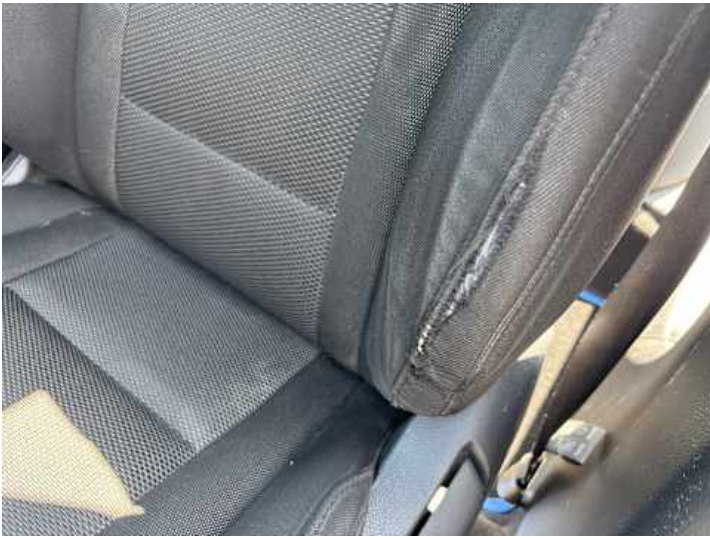
Innenraum (Riss/Bruch)

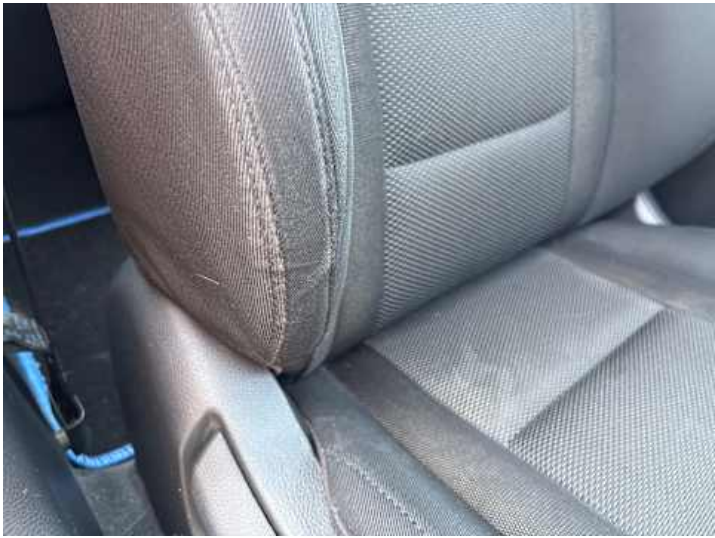
Innenraum (Verschleiß)
