## Zustandsbericht / Minderwertgutachten

**Fahrgestellnummer** VF1AH000372119879

| Hersteller | Renault | Typ / Handelsbez. bzw. Modell | Twingo Electric Techno Electric |

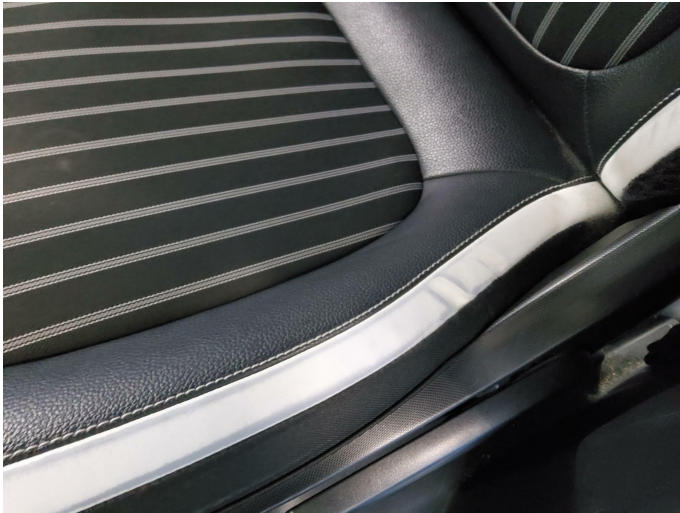
1. Sitz vorne links - Sitzbezug verschlissen, erneuern (Bild 1, 2)

Bild 1:  
Innen, Sitz vorne links - Sitzbezug, verschlissen, erneuern

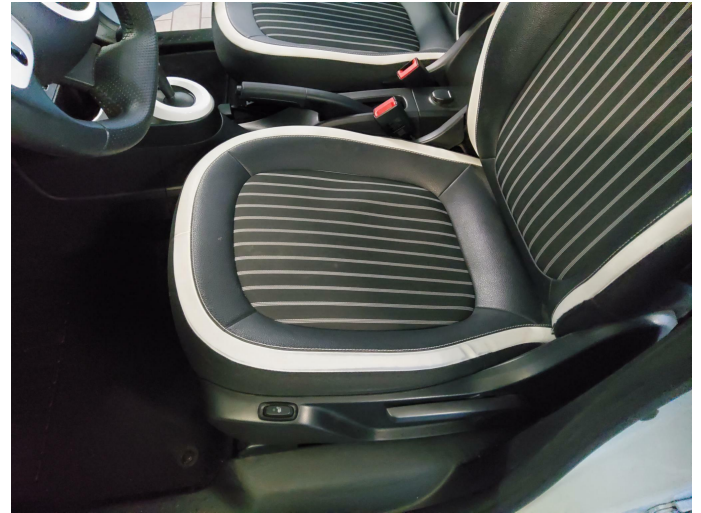
Bild 2:  
Innen, Sitz vorne links - Sitzbezug, verschlissen, erneuern

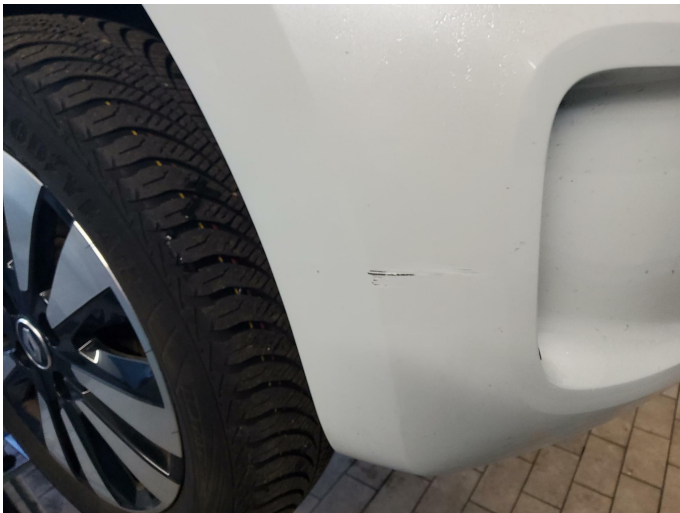
1. Lackvorbereitung
2. Pauschale für Gutachten und , Abmeldung
3. Stoßfänger vorne - Lackierung verschrammt, lackieren mit Lackaufbau (Bild 3, 4, 16, 17)
4. Tür vorne links - Lackierung verschrammt, polieren (Bild 5, 6)
5. Kotflügel vorne links - Lackierung verschrammt, polieren (Bild 7, 8)
6. Tür hinten links eingedellt, drücken (Bild 9, 10)
7. Seitenteil hinten links eingedellt, Gebrauchsspur (Bild 11)
8. Stoßfänger hinten deformiert, erneuern (Bild 12, 13)
9. Felge vorne rechts - Glanzgedrehte Alufelge zerkratzt, erneuern (Bild 14, 15)

Bild 3:  
Außen, Stoßfänger vorne - Lackierung, verschrammt, lackieren mit Lackaufbau

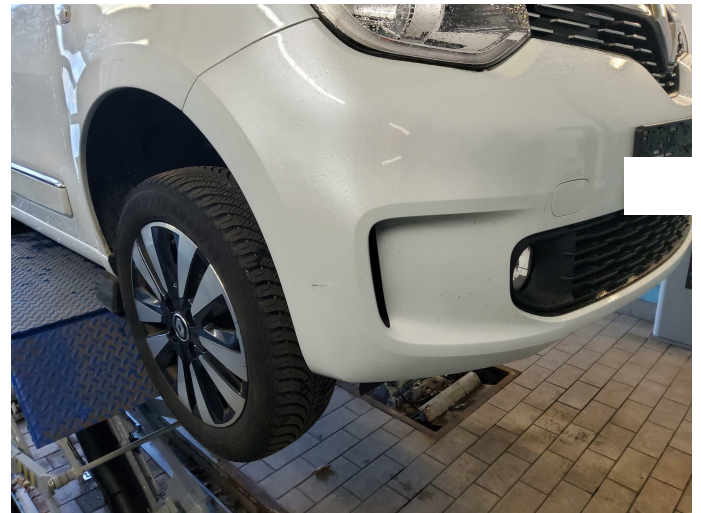
Bild 4:  
Außen, Stoßfänger vorne - Lackierung, verschrammt, lackieren mit Lackaufbau

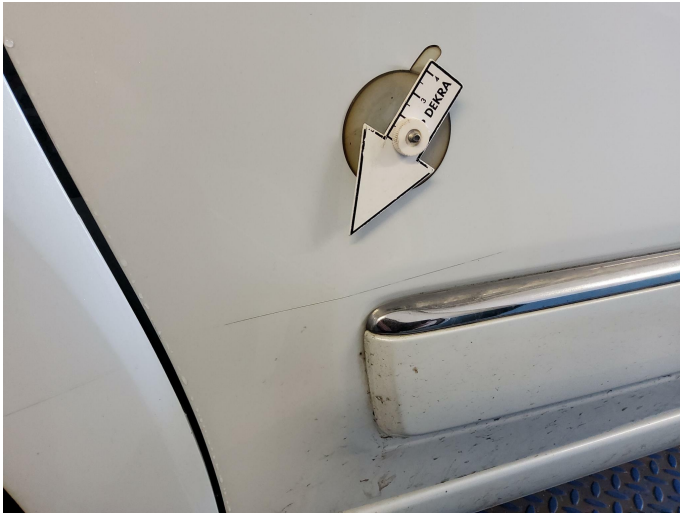
Bild 5:  
Außen, Tür vorne links - Lackierung, verschrammt, polieren

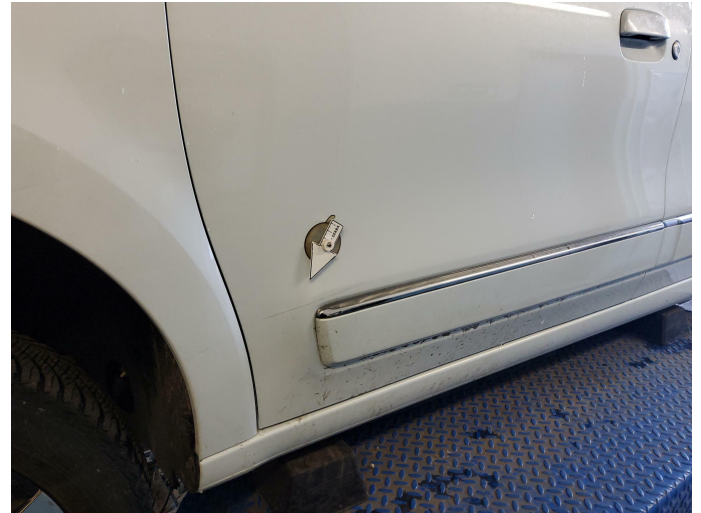
Bild 6:  
Außen, Tür vorne links - Lackierung, verschrammt, polieren

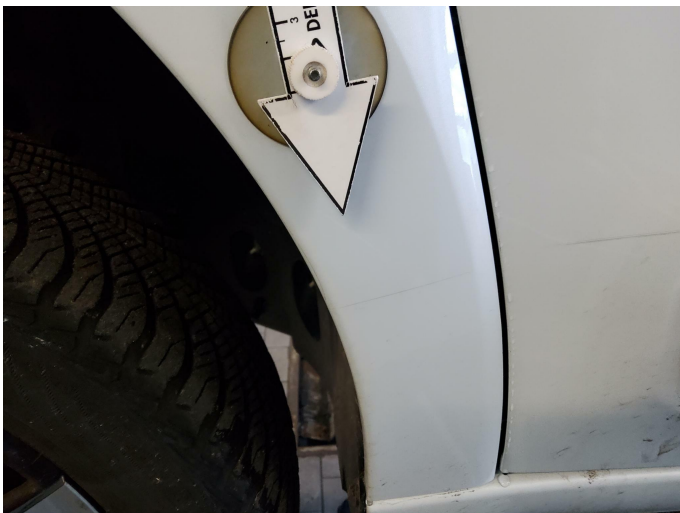
Bild 7:  
Außen, Kotflügel vorne links - Lackierung, verschrammt, polieren

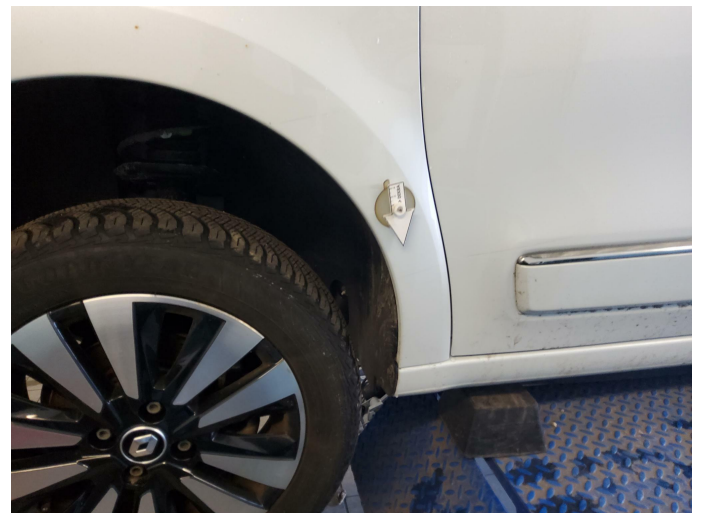
Bild 8:  
Außen, Kotflügel vorne links - Lackierung, verschrammt, polieren

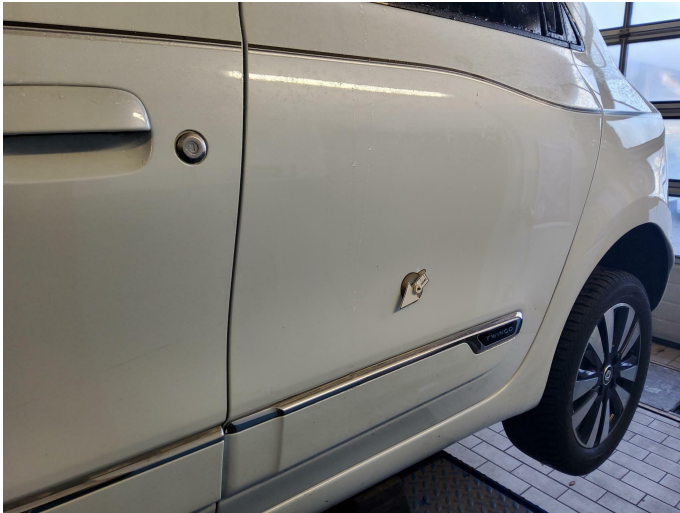
Bild 9:  
Außen, Tür hinten links, eingedellt, drücken

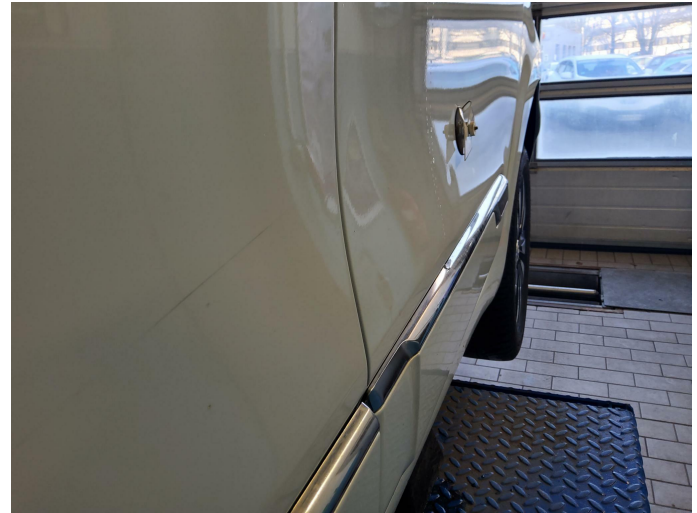
Bild 10:  
Außen, Tür hinten links, eingedellt, drücken

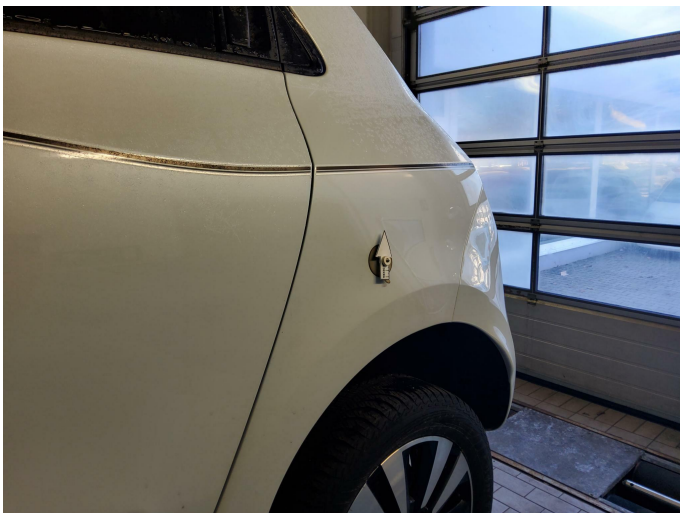
Bild 11:  
Außen, Seitenteil hinten links, eingedellt, Gebrauchsspur

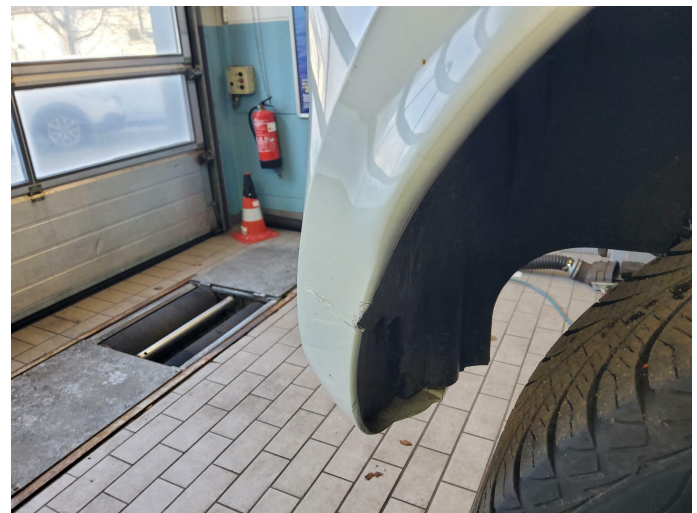
Bild 12:  
Außen, Stoßfänger hinten, deformiert, erneuern

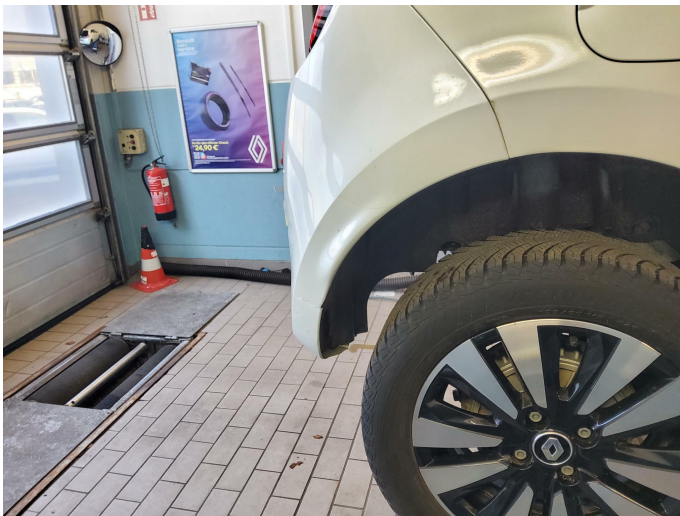
Bild 13:  
Außen, Stoßfänger hinten, deformiert, erneuern

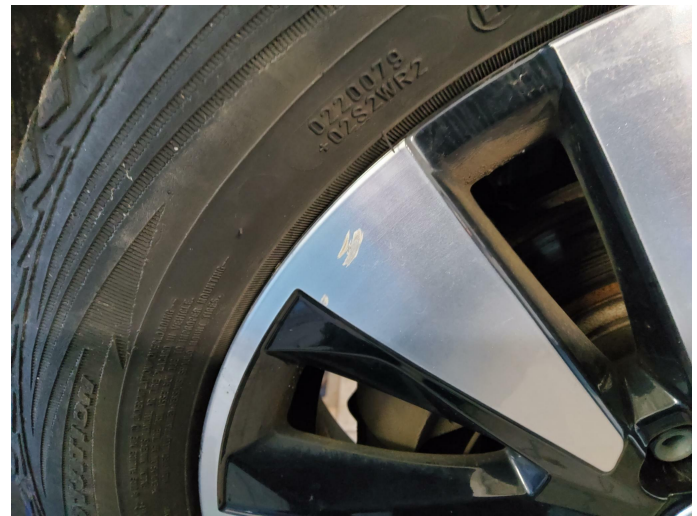
Bild 14:  
Außen, Felge vorne rechts - Glanzgedrehte Alufelge , zerkratzt, erneuern

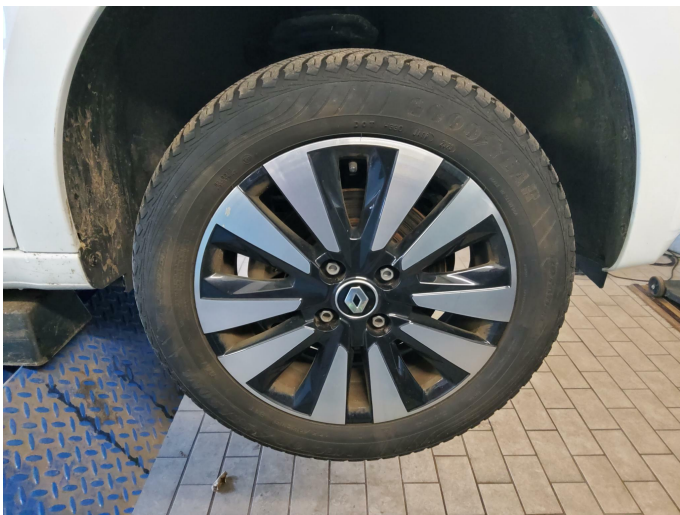
Bild 15:  
Außen, Felge vorne rechts - Glanzgedrehte Alufelge , zerkratzt, erneuern

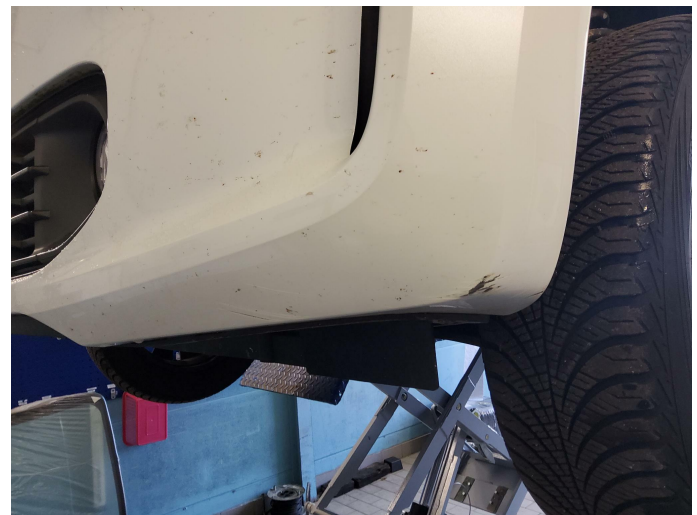
Bild 16:  
Außen, Stoßfänger vorne - Lackierung, verschrammt, lackieren mit Lackaufbau

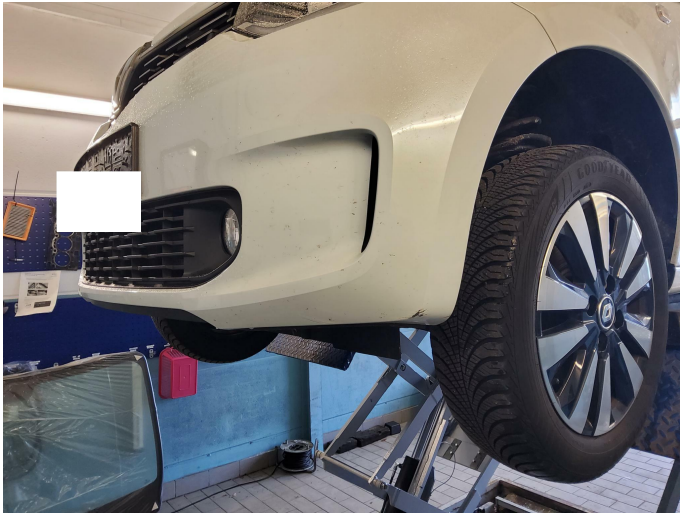
Bild 17:  
Außen, Stoßfänger vorne - Lackierung, verschrammt, lackieren  
mit Lackaufbau
