## Mercedes-Benz A 180 BlueEfficiency

EZ 06/2016 | Limousine | Benzin | Schaltgetriebe | 51.183km

Fahrzeug aufgenommen am: 03.08.2026

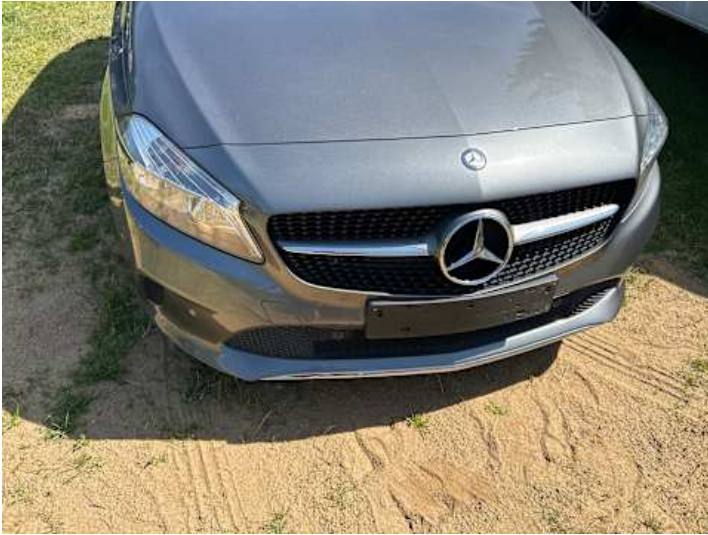
Stoßstange vorne (Kratzer)

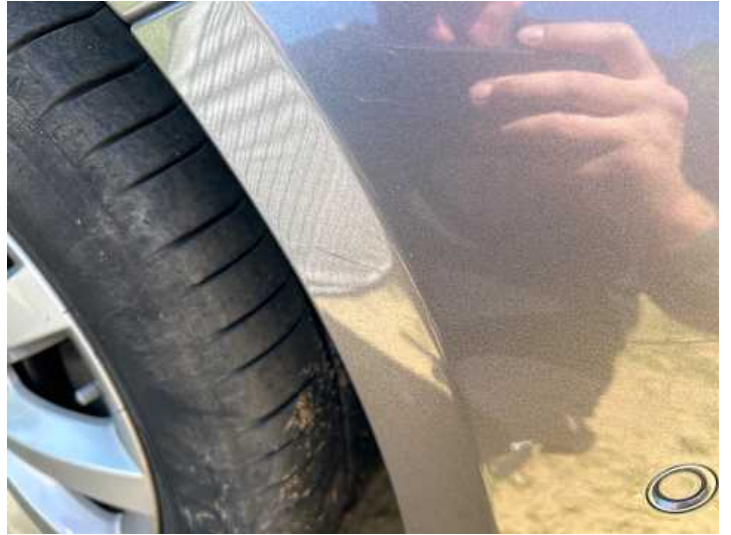
Stoßstange vorne (Kratzer)

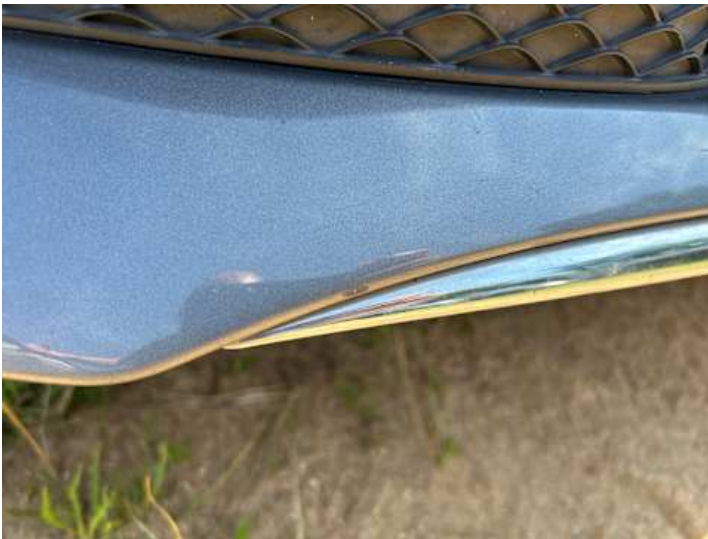
Stoßstange vorne (Kratzer)

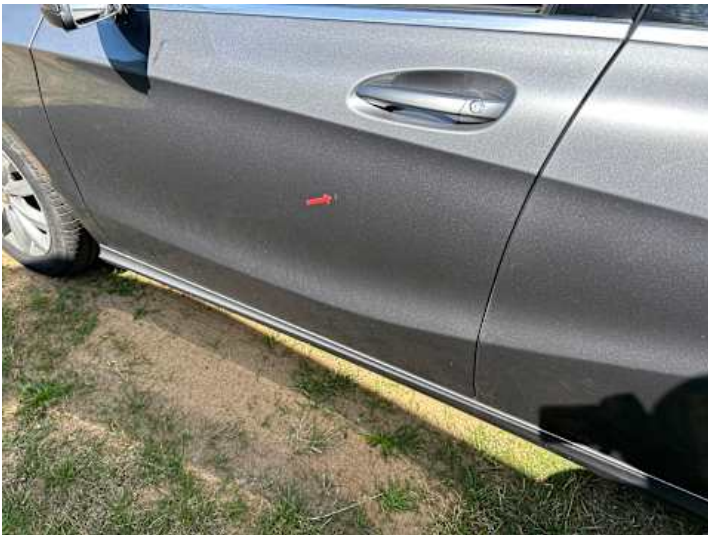
Fahrtür (Kratzer)

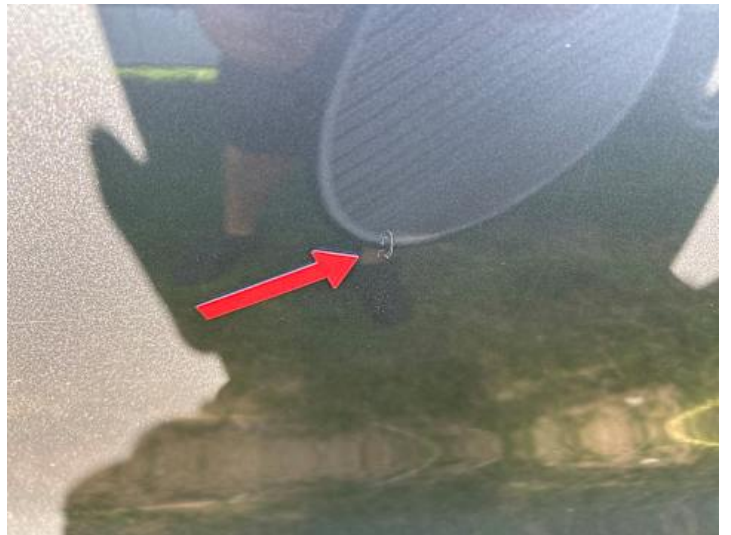
Fahrtür (Kratzer)

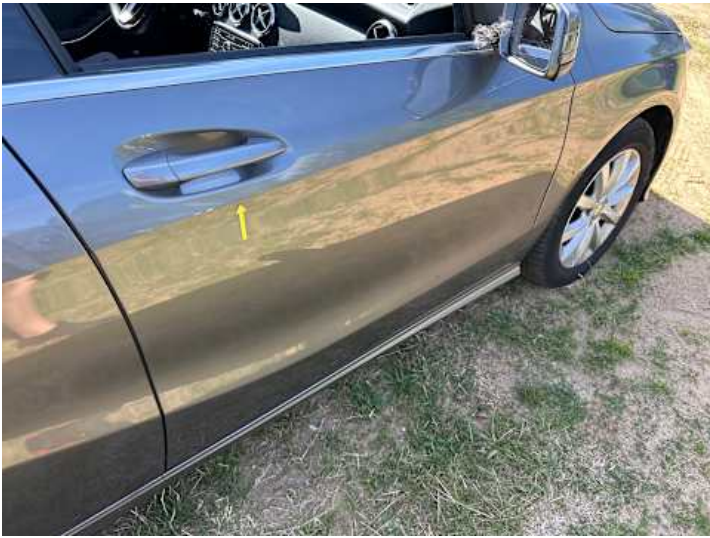
Beifahrertür (Kratzer)

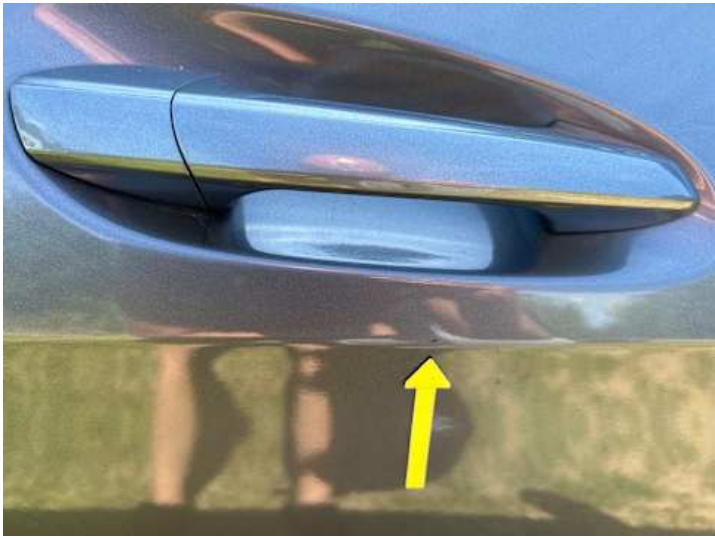
Beifahrertür (Kratzer)

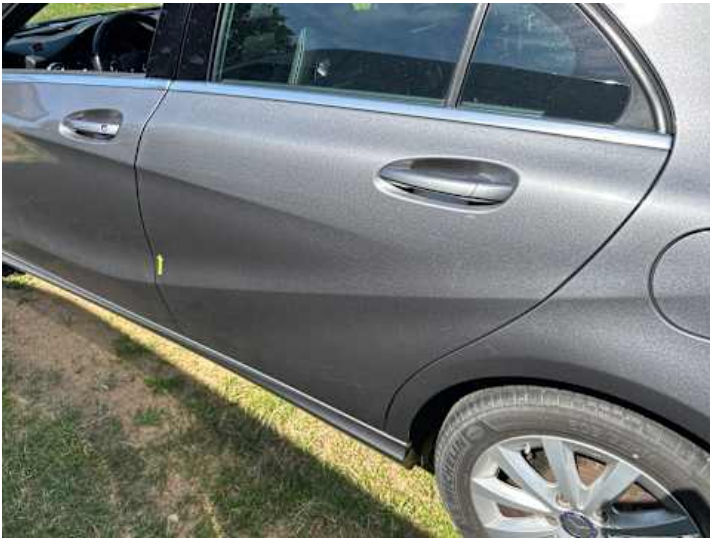
Türe hinten links (Kratzer)

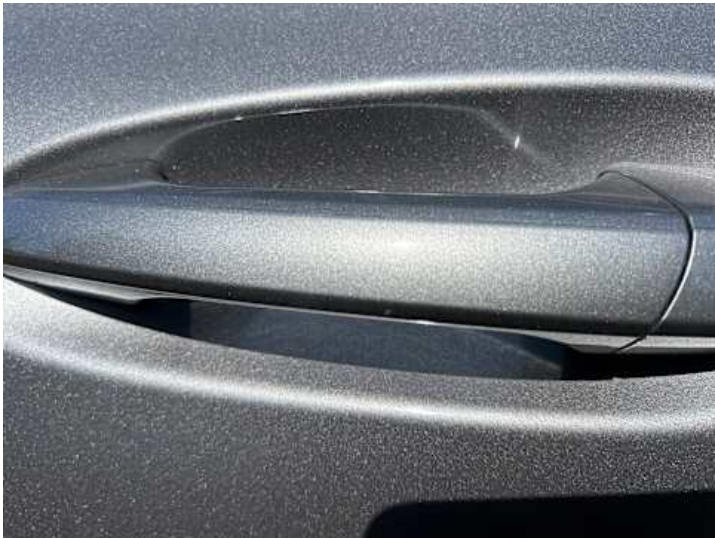
Türe hinten links (Kratzer)

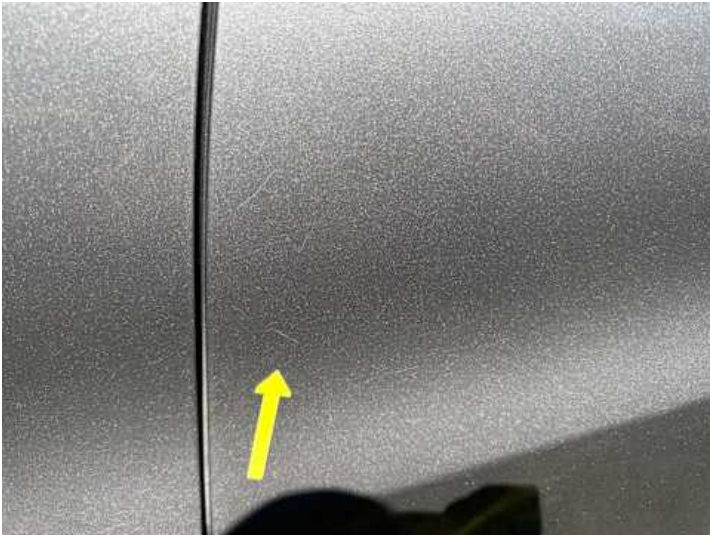
Türe hinten links (Kratzer)

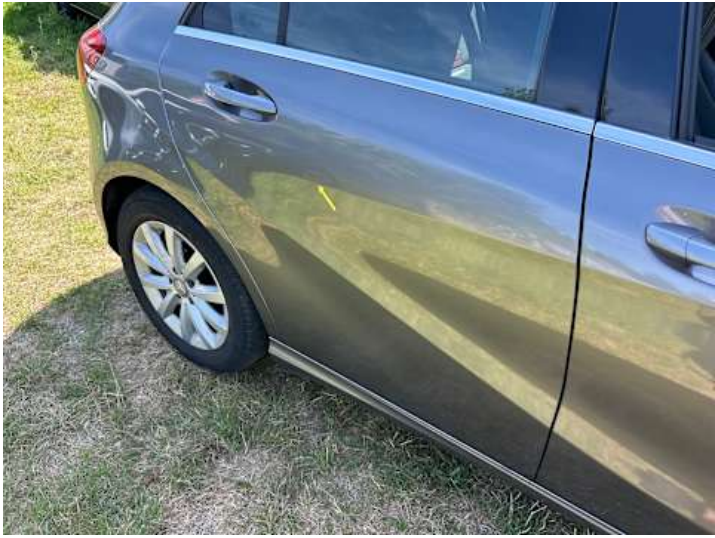
Türe hinten rechts (Delle, Kratzer)

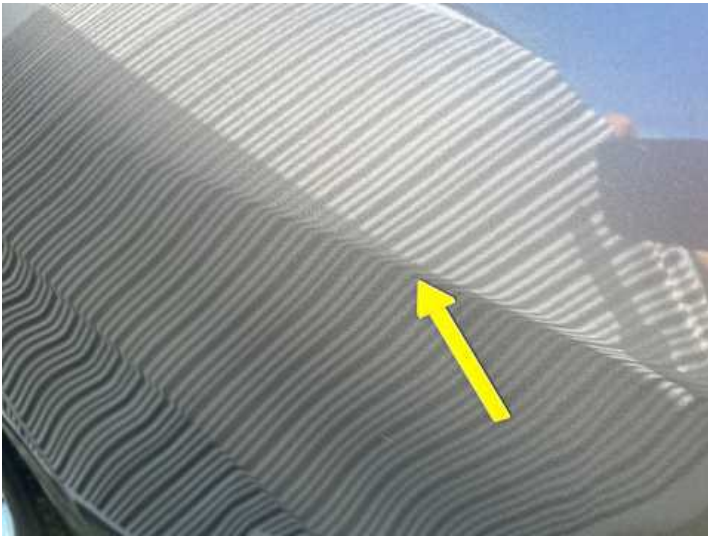
Türe hinten rechts (Delle, Kratzer)

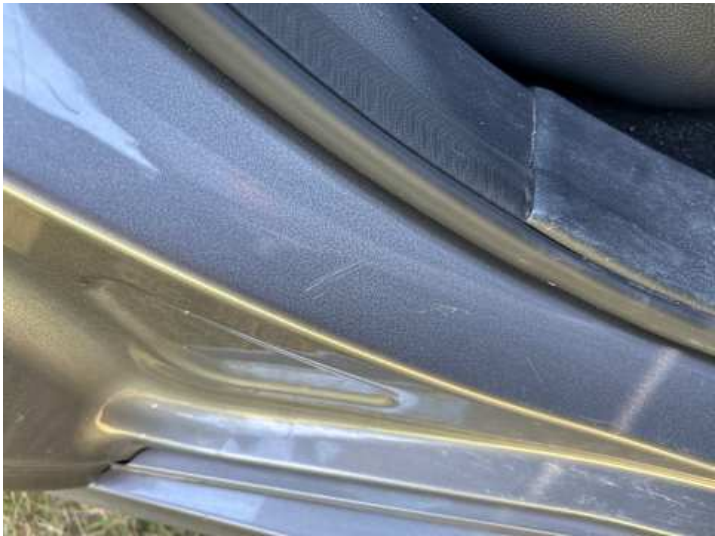
Türe hinten rechts (Delle, Kratzer)

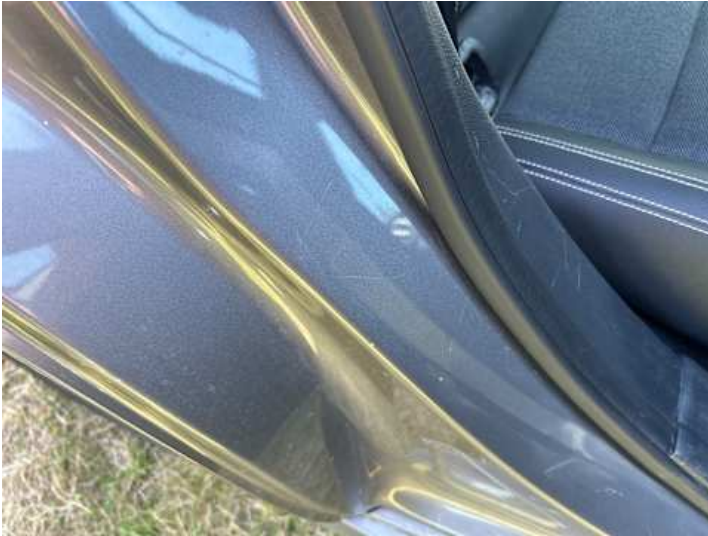
Türe hinten rechts (Delle, Kratzer)

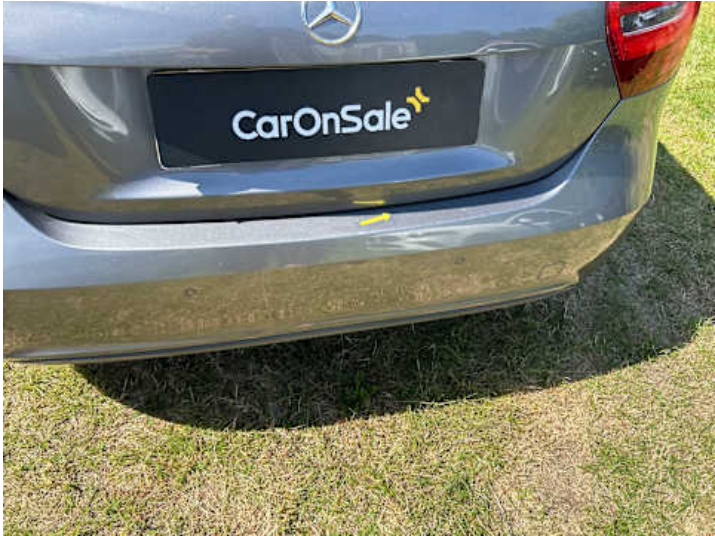
Stoßstange hinten (Kratzer)

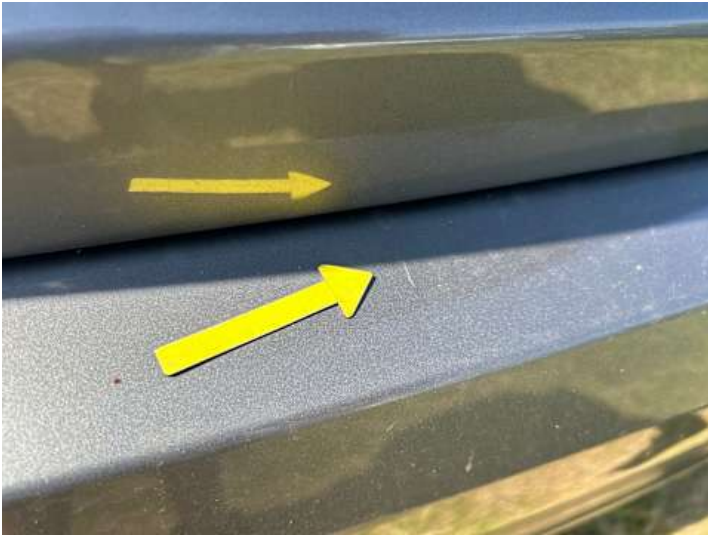
Stoßstange hinten (Kratzer)

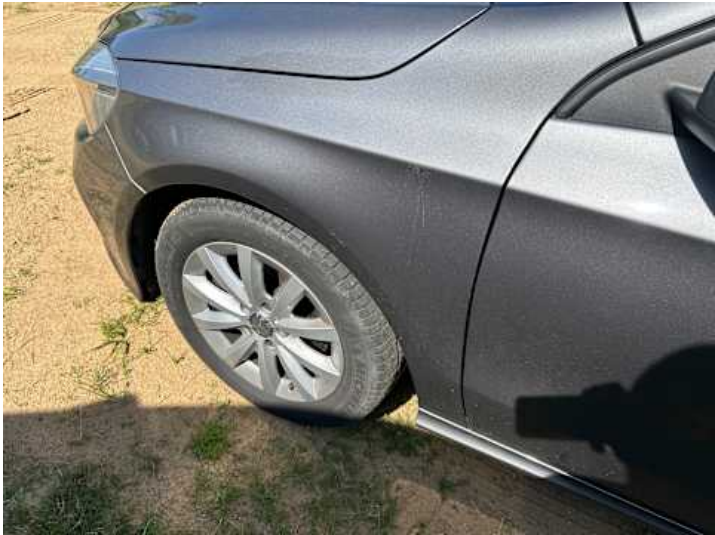
Kotflügel vorne links (Kratzer)

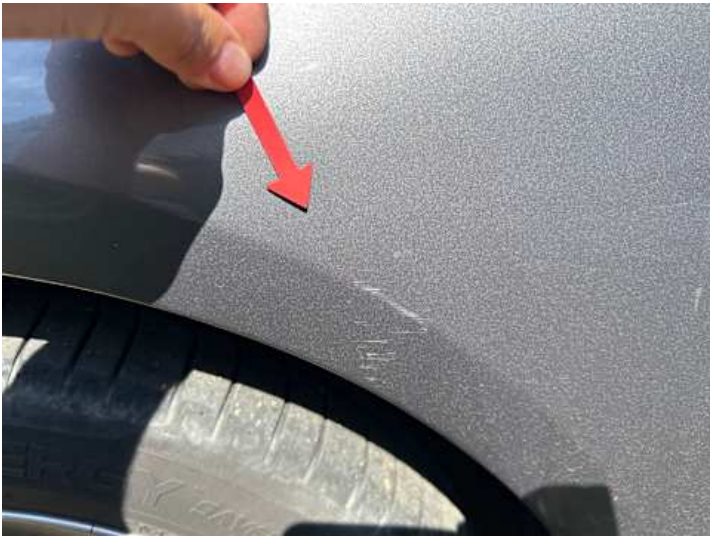
Kotflügel vorne links (Kratzer)

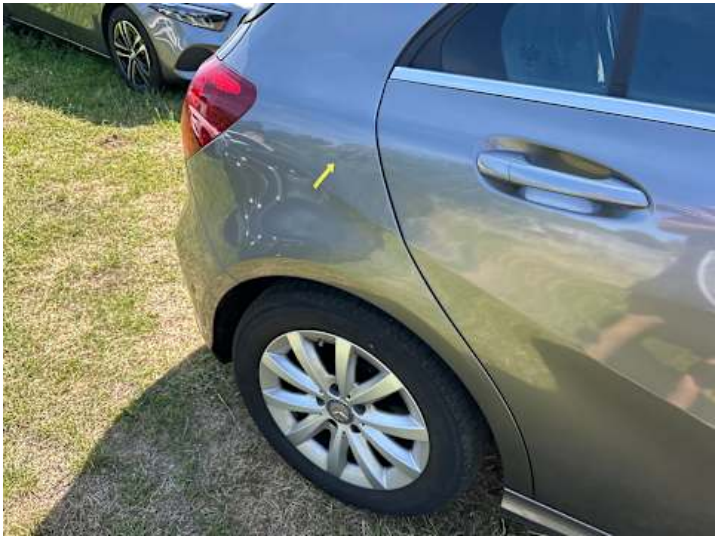
Seitenteil hinten rechts (Kratzer)

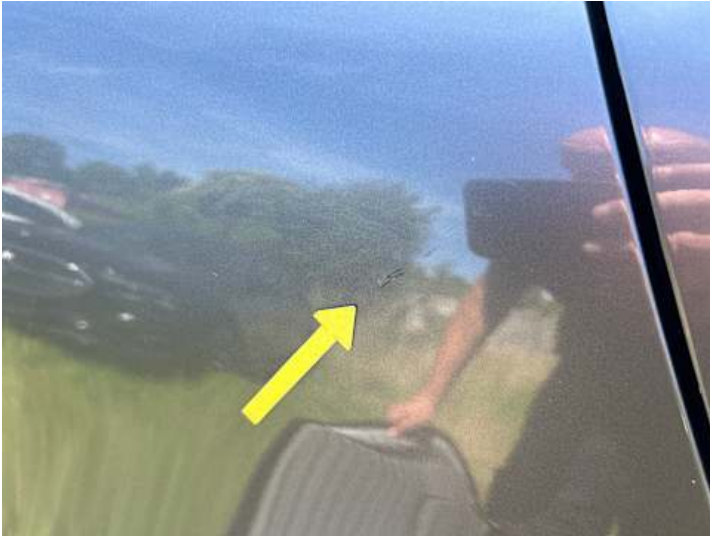
Seitenteil hinten rechts (Kratzer)

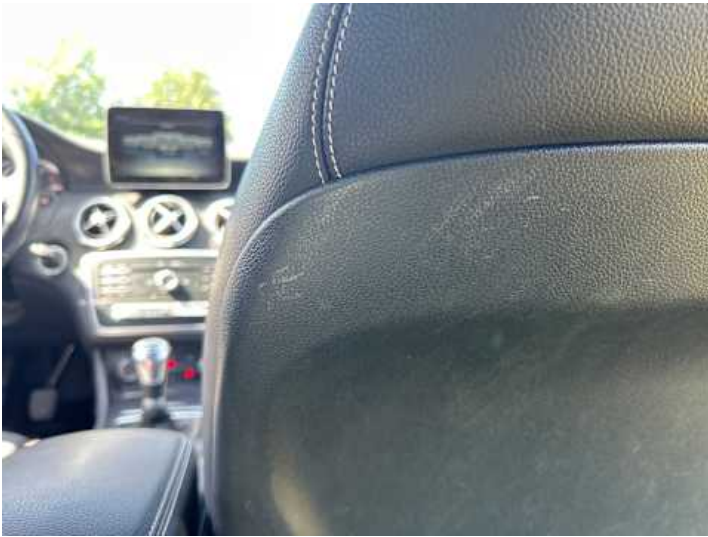
Innenraum (Kratzer, Verschleiß)

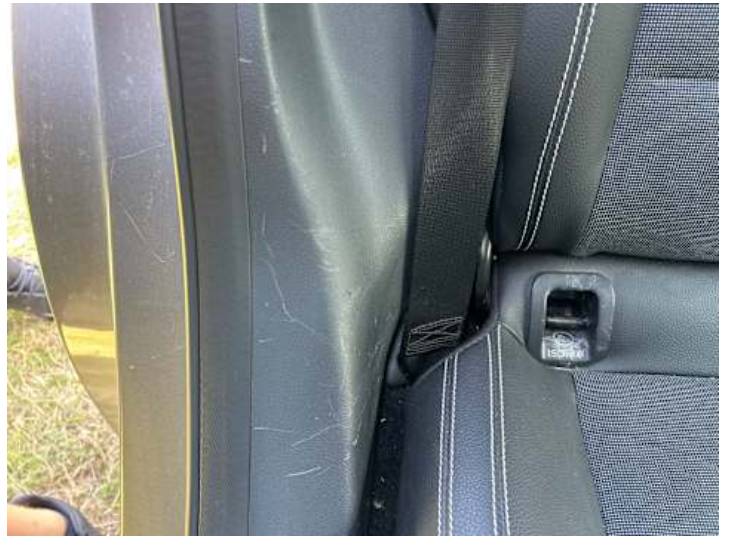
Innenraum (Kratzer, Verschleiß)
