## Mazda 6 Sports-Line

EZ 04/2014 | Kombi | Diesel | Automatikgetriebe | 161.590km

Fahrzeug aufgenommen am: 05.08.2026

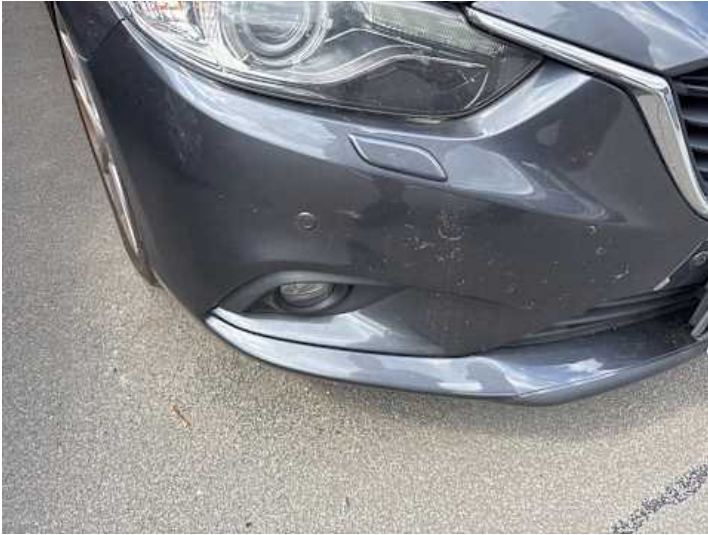
Stoßstange vorne (Kratzer)

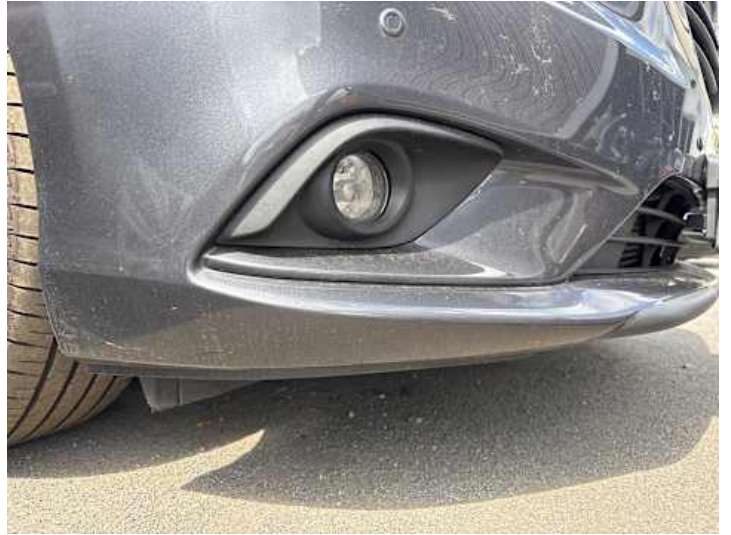
Stoßstange vorne (Kratzer)

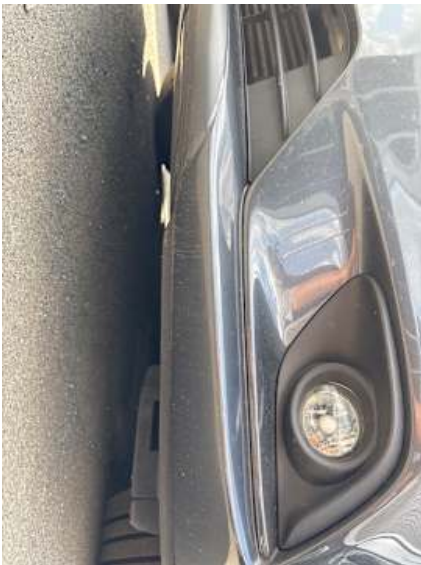
Stoßstange vorne (Kratzer)

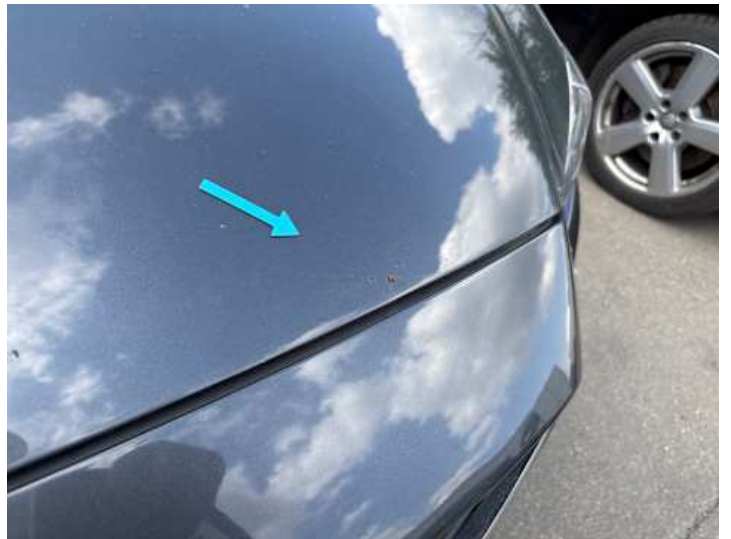
| Fahrzeugteil | Lackschichtdicke (in µm) | Fahrzeugteil | Lackschichtdicke (in µm) |
|---|---|---|---|
| Motorhaube | 240 | Heckklappe | - |

Motorhaube (Lackschaden)

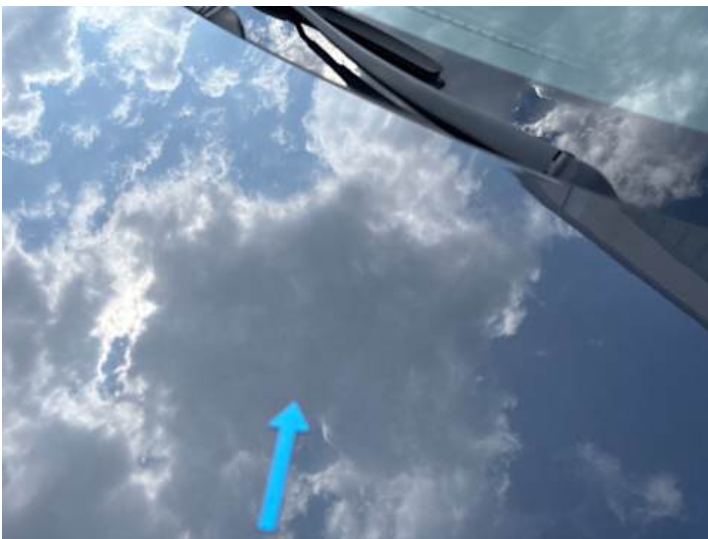
Motorhaube (Lackschaden)

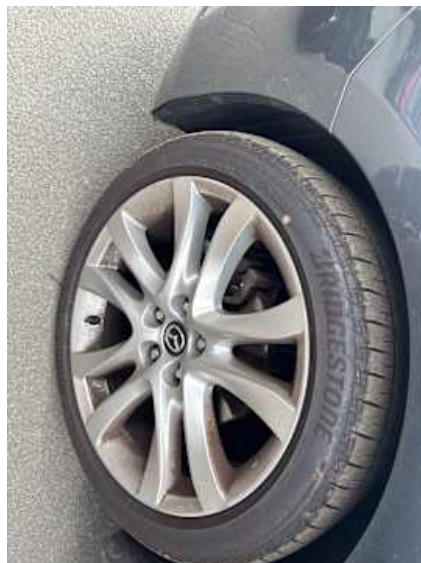
Rad (Kratzer)

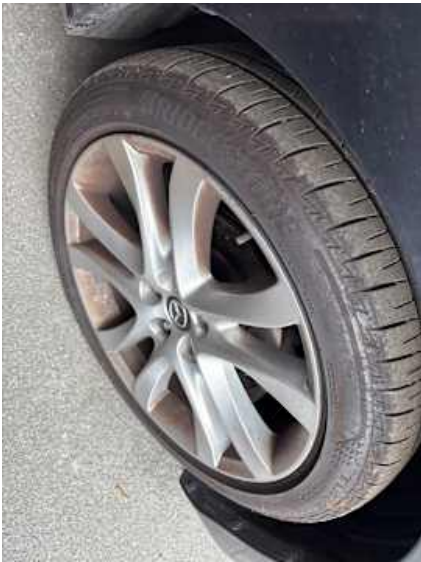
Rad (Kratzer)

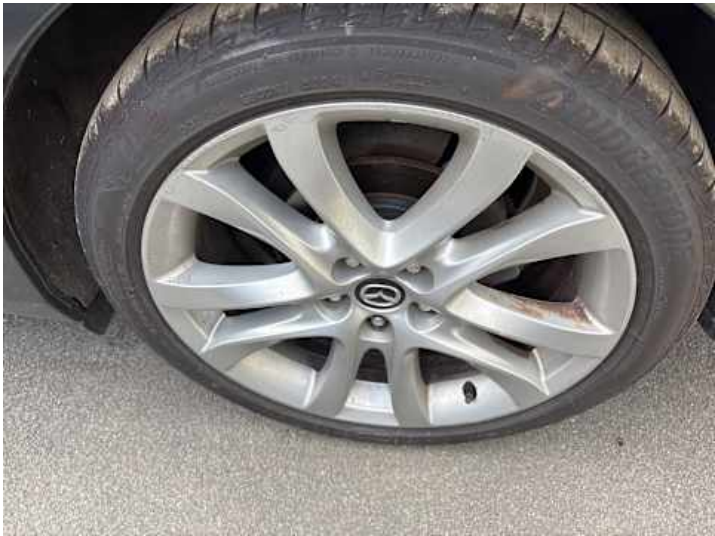
Rad (Kratzer)

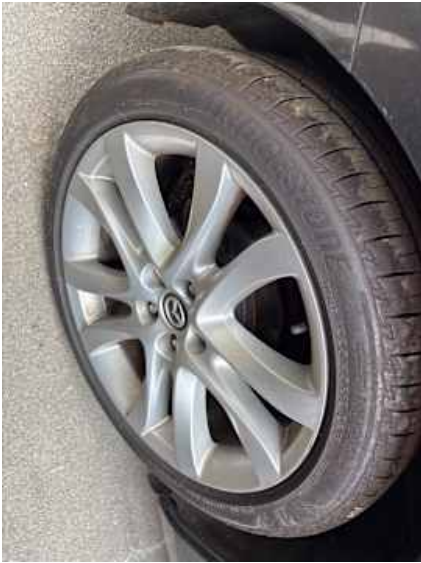
Rad (Kratzer)

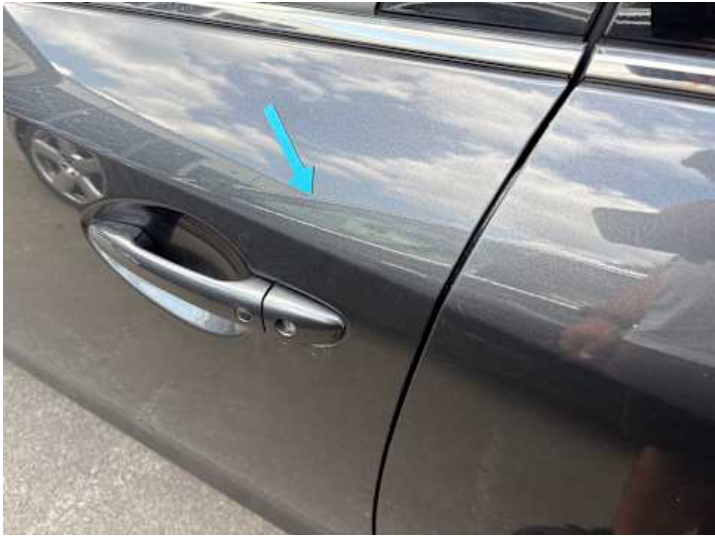
Fahrtür (Kratzer)

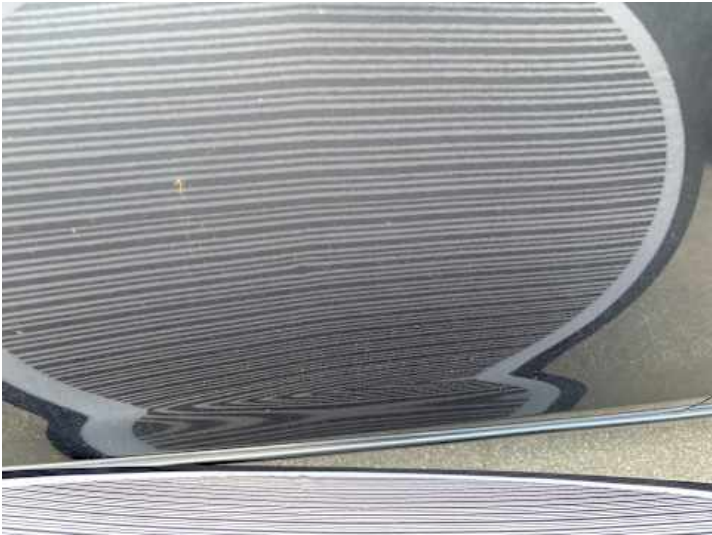
Fahrtür (Delle)

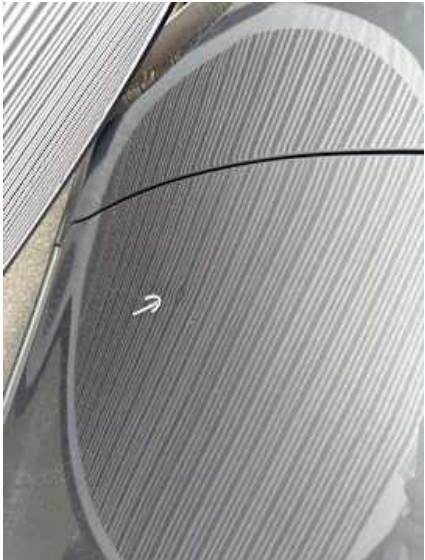
Fahrtür (Delle)

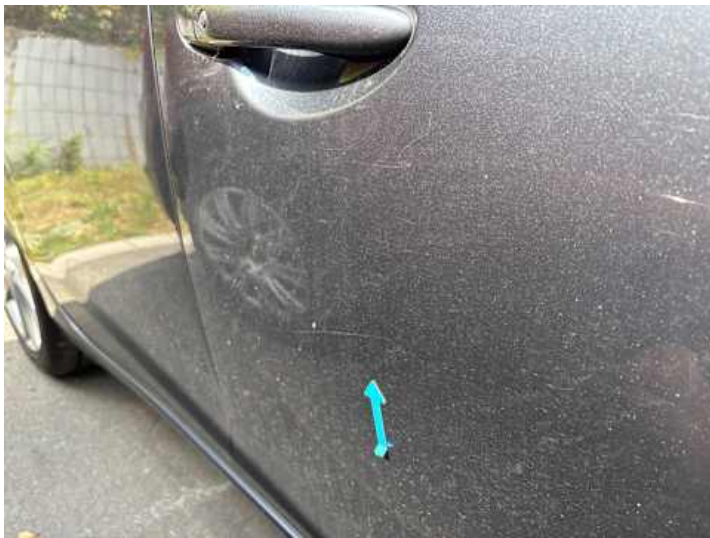
Beifahrertür (Kratzer)

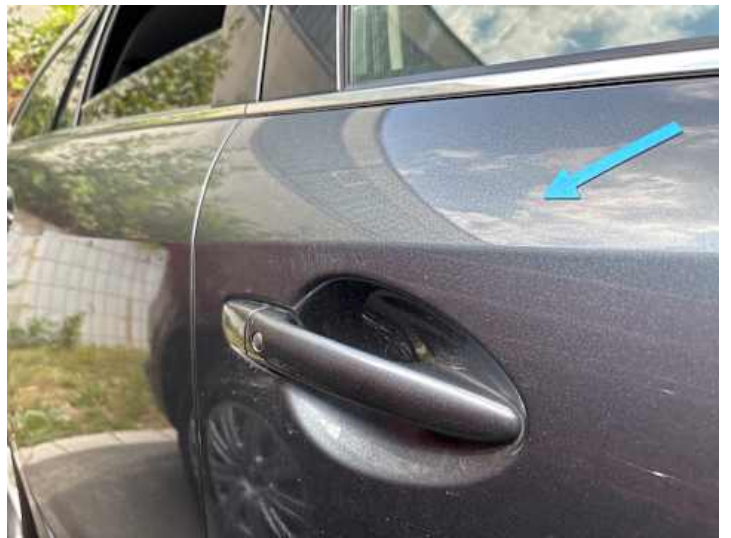
Beifahrertür (Kratzer)

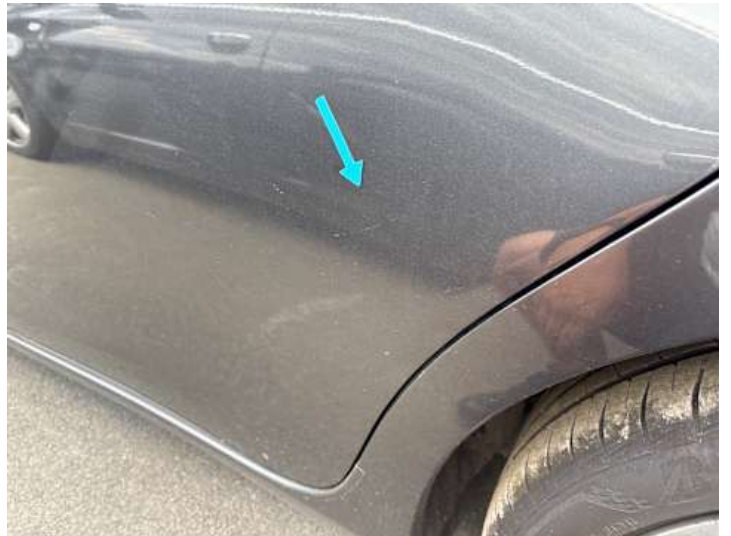
Türe hinten links (Kratzer)

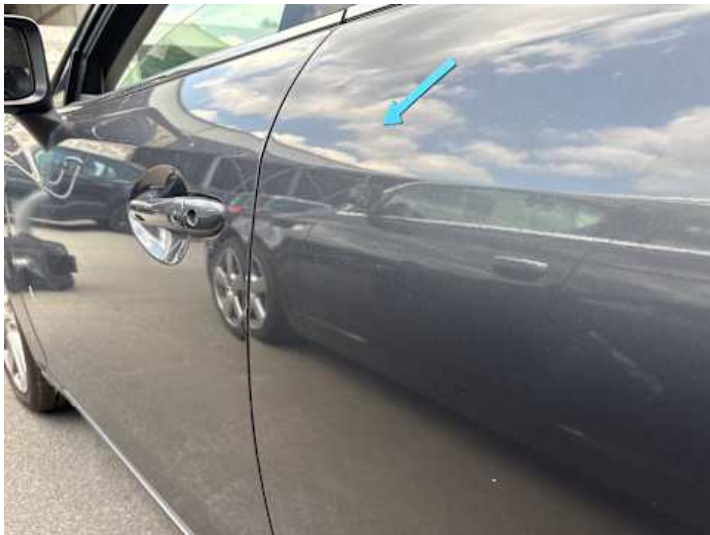
Türe hinten links (Kratzer)

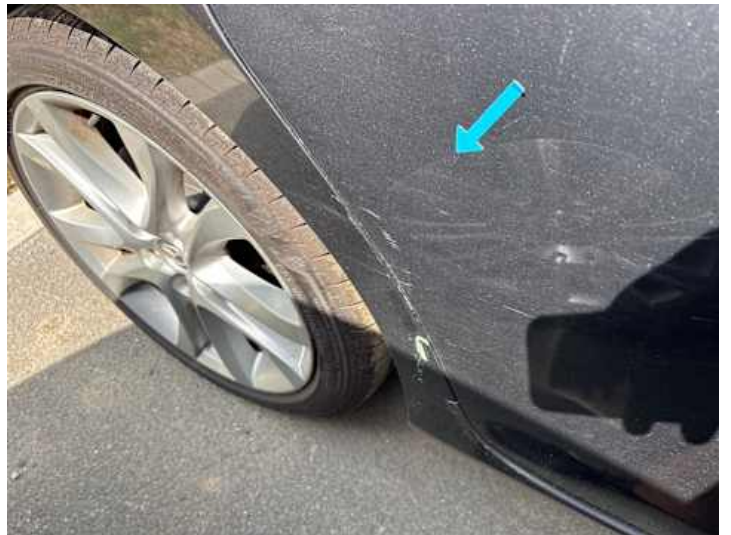
Türe hinten rechts (Kratzer)

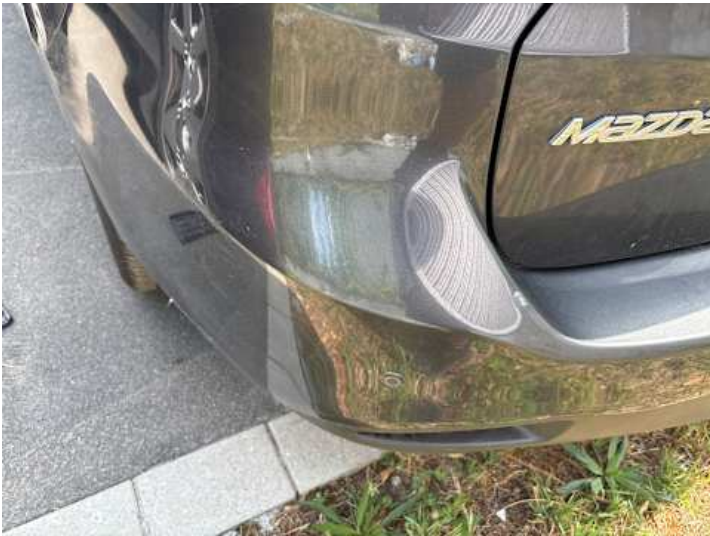
Stoßstange hinten (Kratzer)

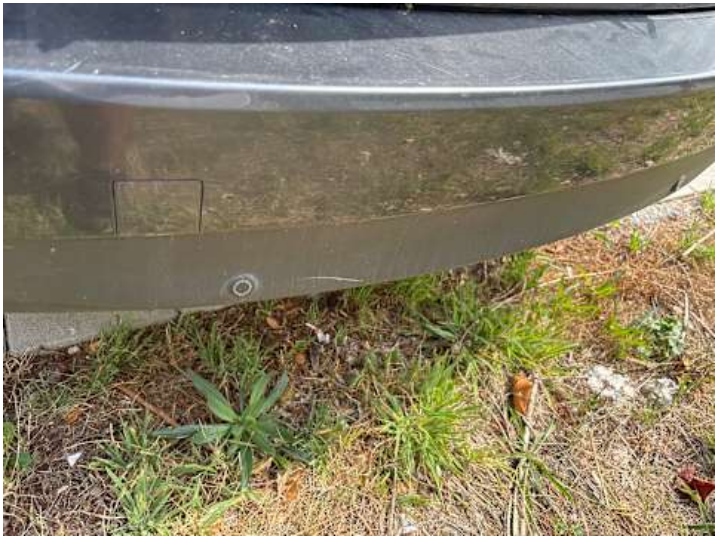
Stoßstange hinten (Kratzer)

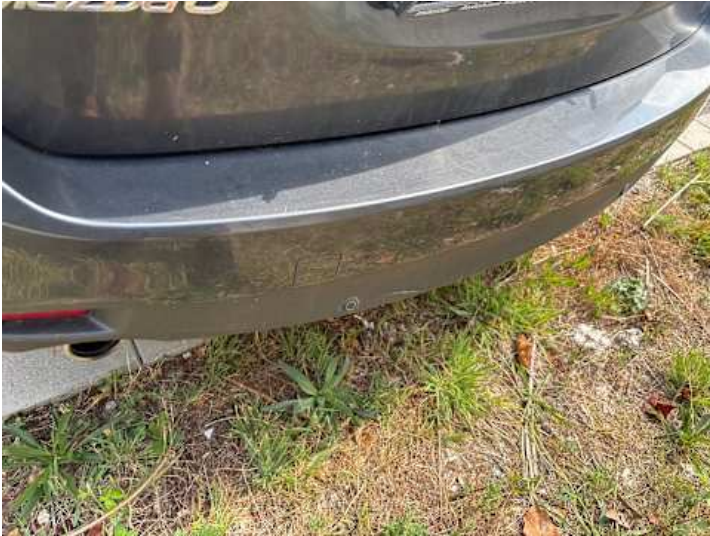
Stoßstange hinten (Kratzer)

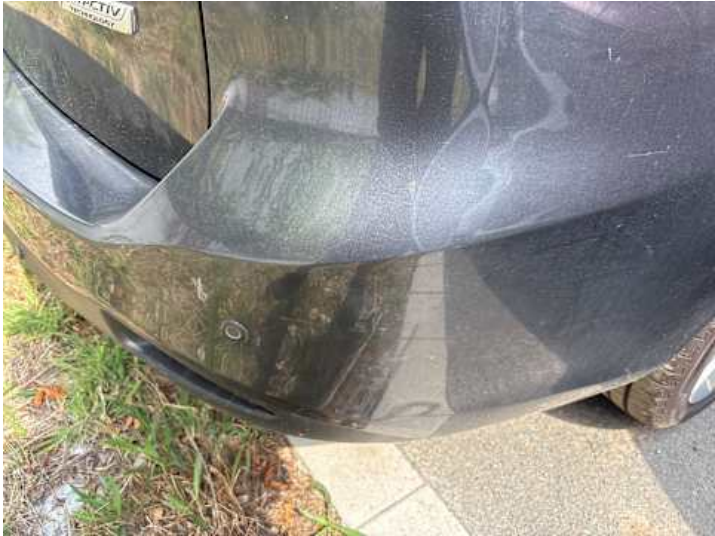
Stoßstange hinten (Kratzer)

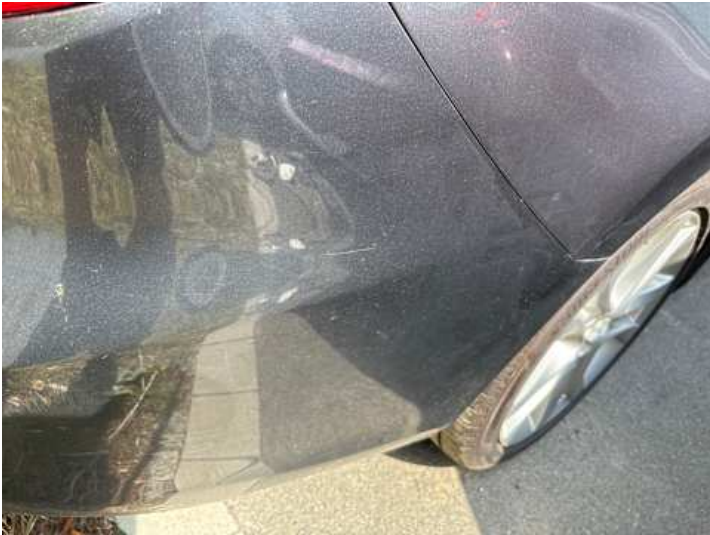
Stoßstange hinten (Kratzer)

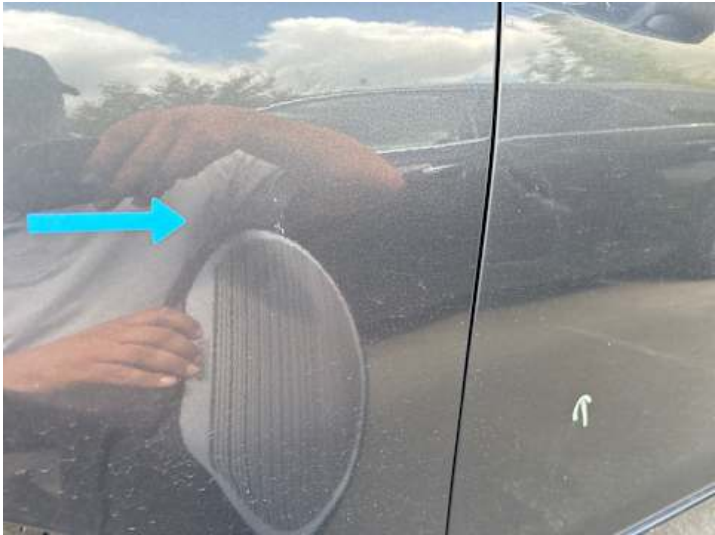
Kotflügel vorne links (Kratzer)

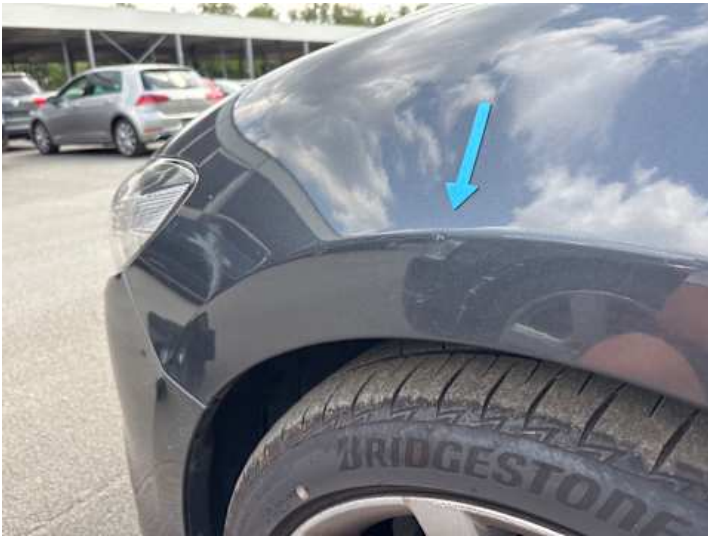
Kotflügel vorne links (Kratzer)

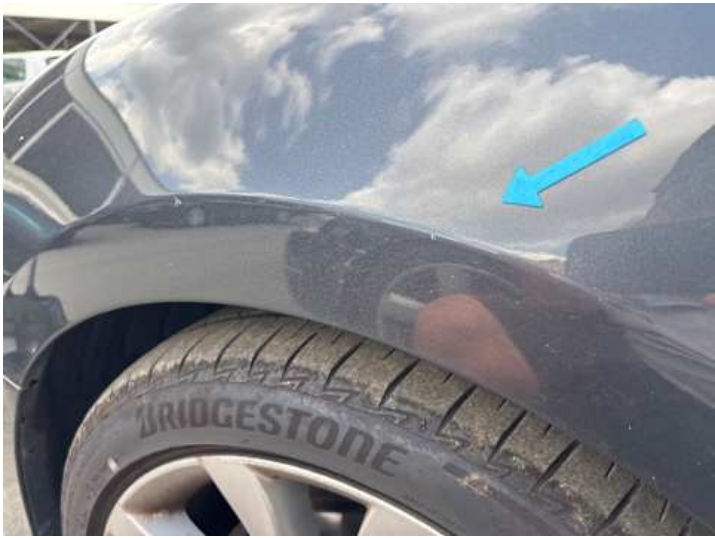
Kotflügel vorne links (Kratzer)

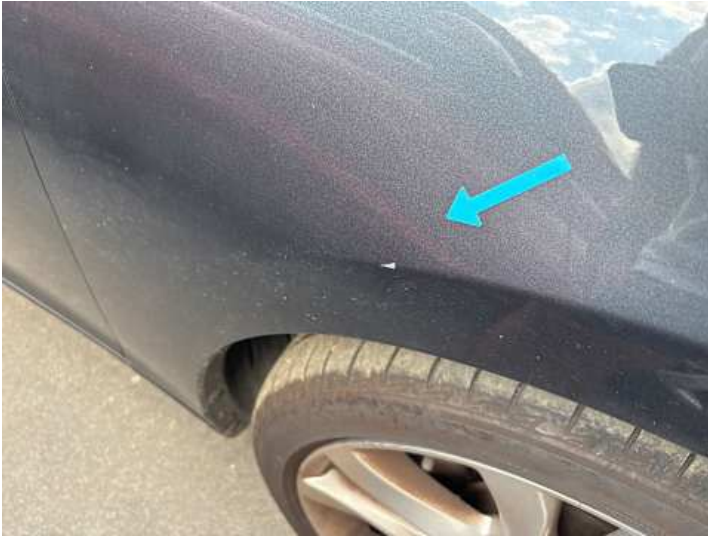
Kotflügel vorne rechts (Kratzer)

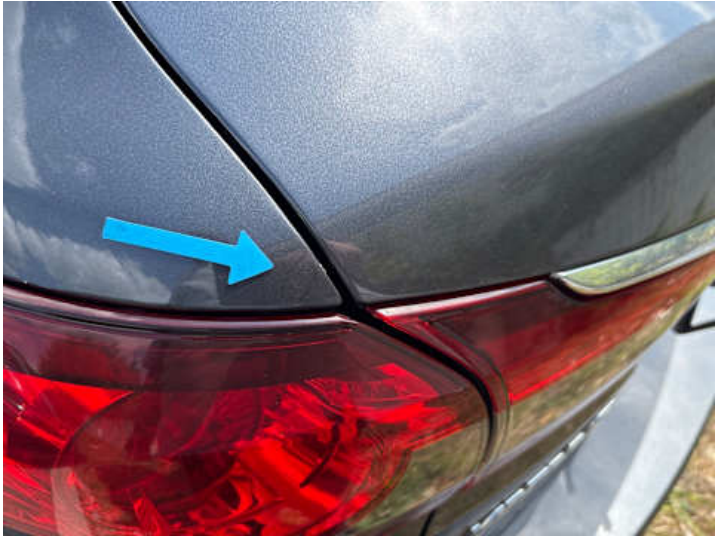
Seitenteil hinten links (Kratzer)

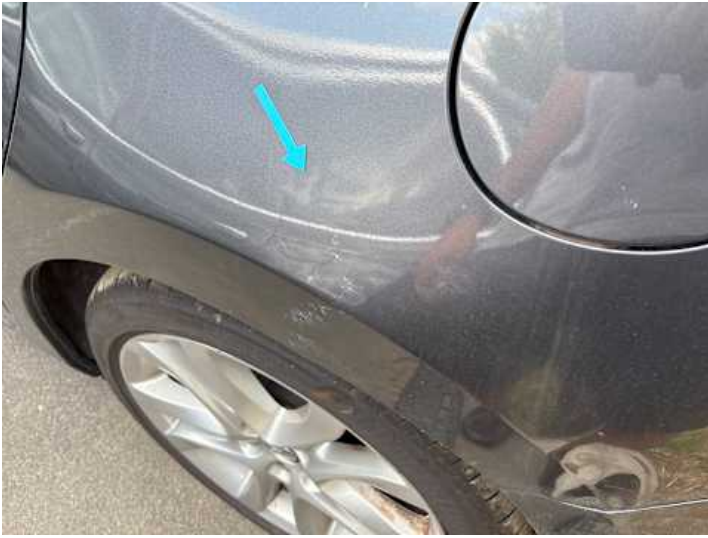
Seitenteil hinten links (Kratzer)

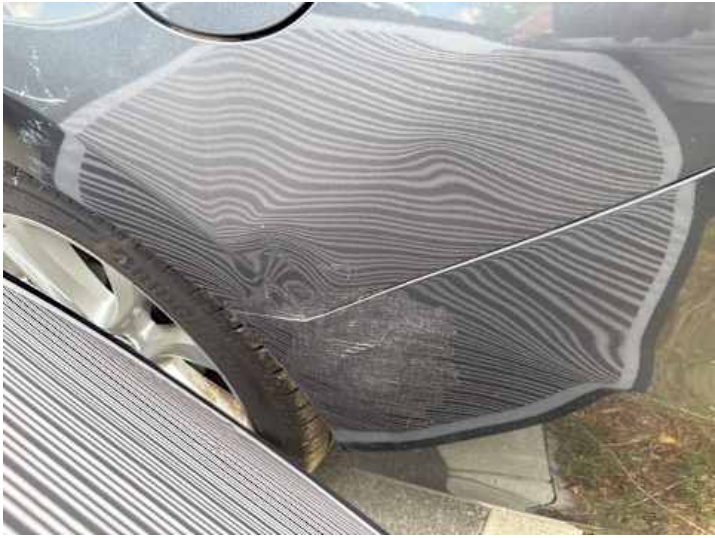
Seitenteil hinten links (Delle)

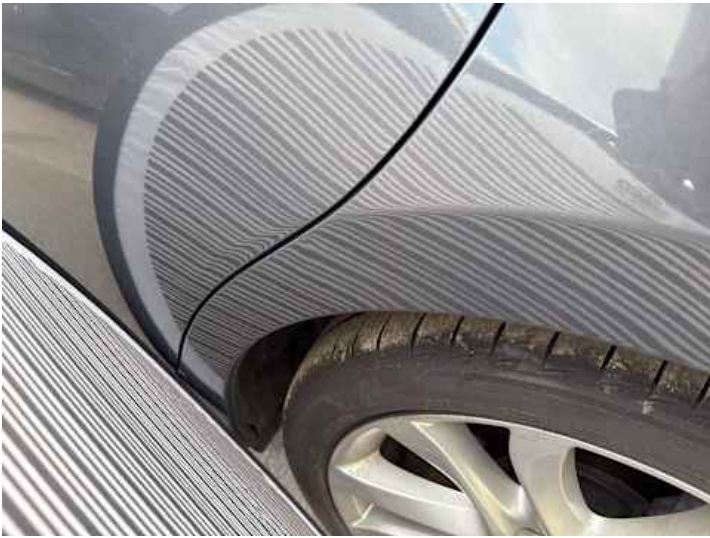
Seitenteil hinten links (Delle)

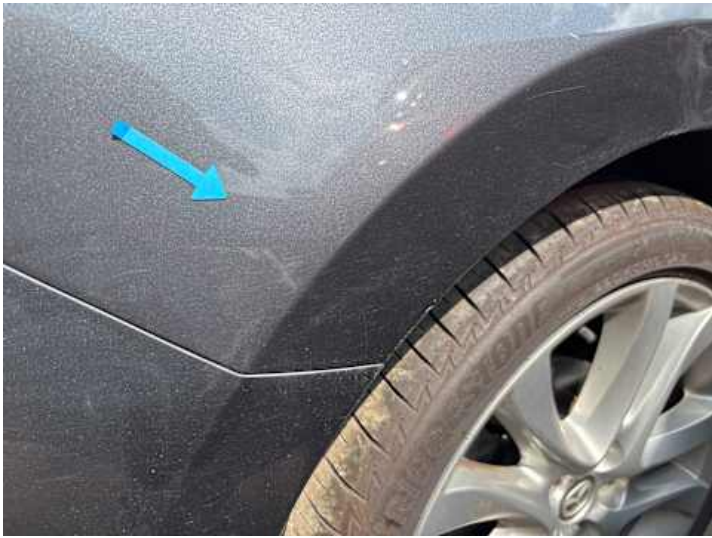
Seitenteil hinten rechts (Kratzer)

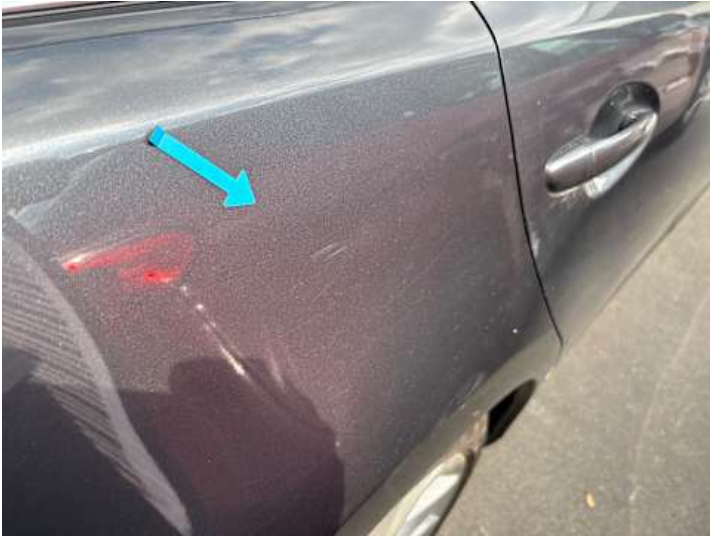
Seitenteil hinten rechts (Kratzer)

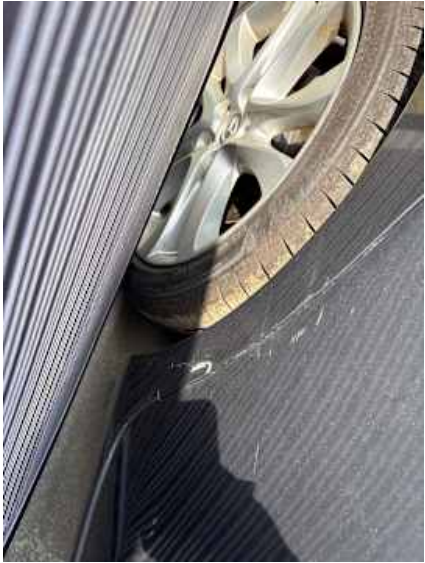
Seitenteil hinten rechts (Delle)

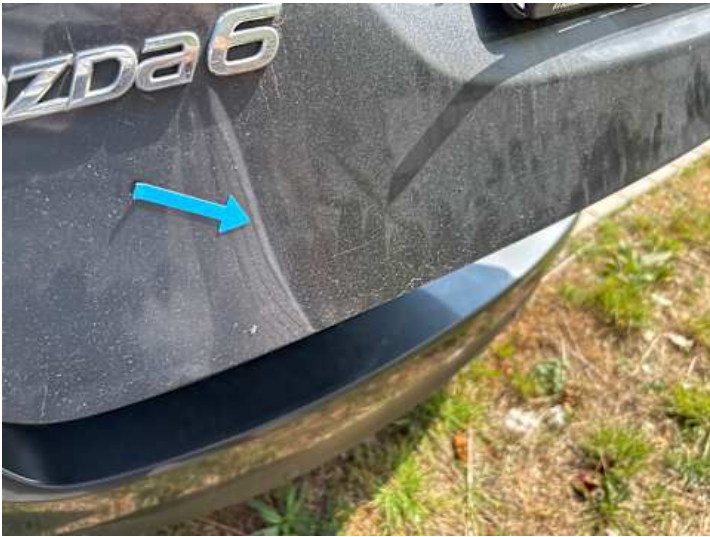
Heckklappe (Kratzer)

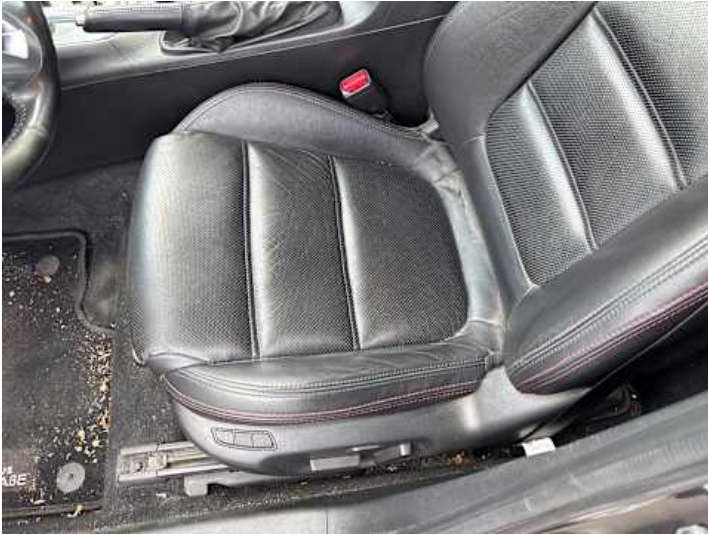
Innenraum (Verschleiß)

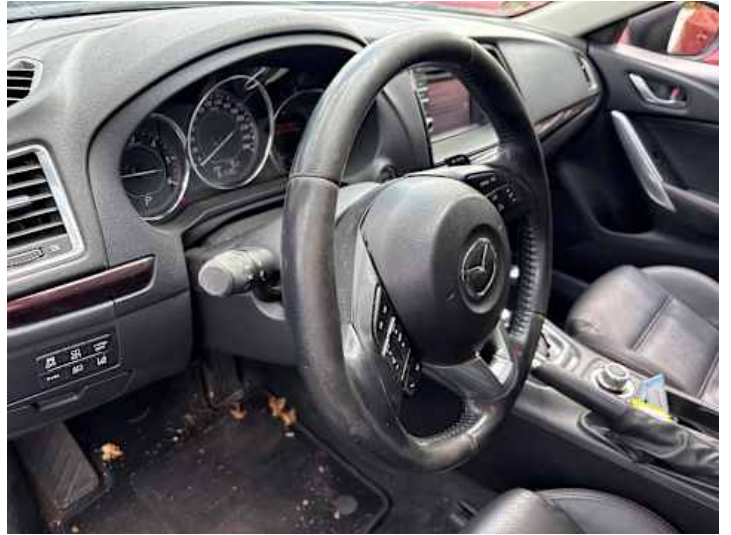
Innenraum (Verschleiß)

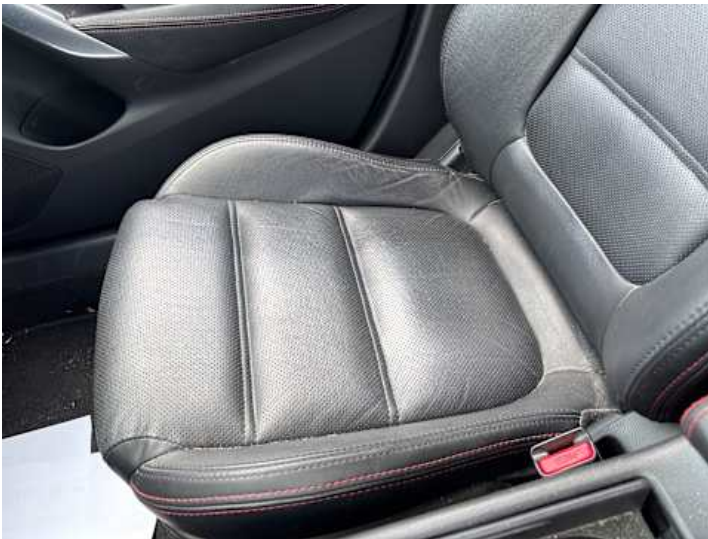
Innenraum (Verschleiß)
