## Volkswagen Crafter 35 lang Hochdach FWD

EZ 09/2020 | Kastenwagen | Diesel | Schaltgetriebe | 290.094km  
Besteuerung: Regelbesteuert (Deutschland)  
Fahrzeugstandort: 83\*\*\*  
Fahrzeug aufgenommen am: 05.08.2026

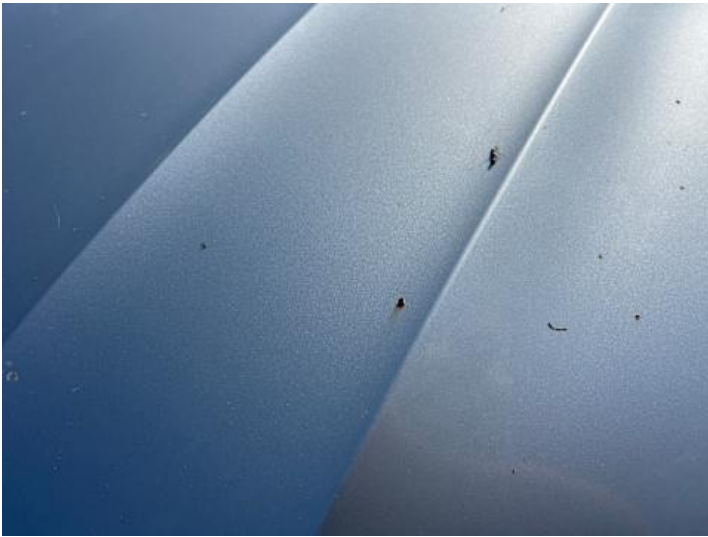
Motorhaube (Lackschaden, Rost, Steinschlag)

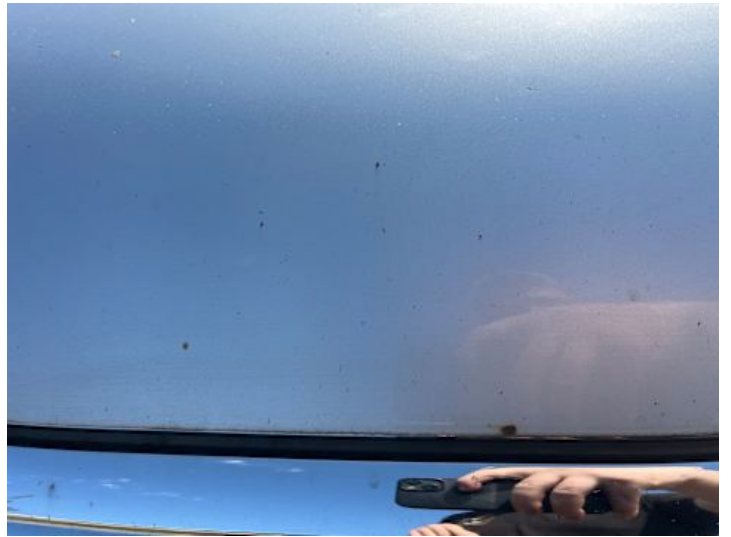
Motorhaube (Lackschaden, Rost, Steinschlag)

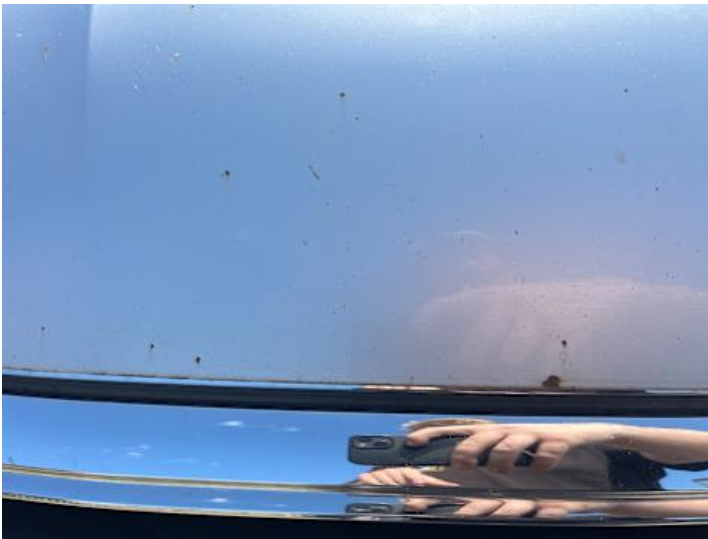
Motorhaube (Lackschaden, Rost, Steinschlag)

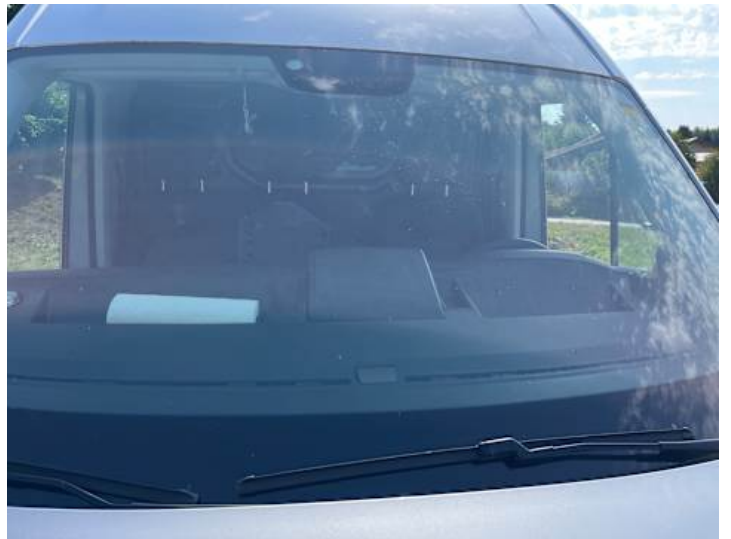
Windschutzscheibe (Riss/Bruch)

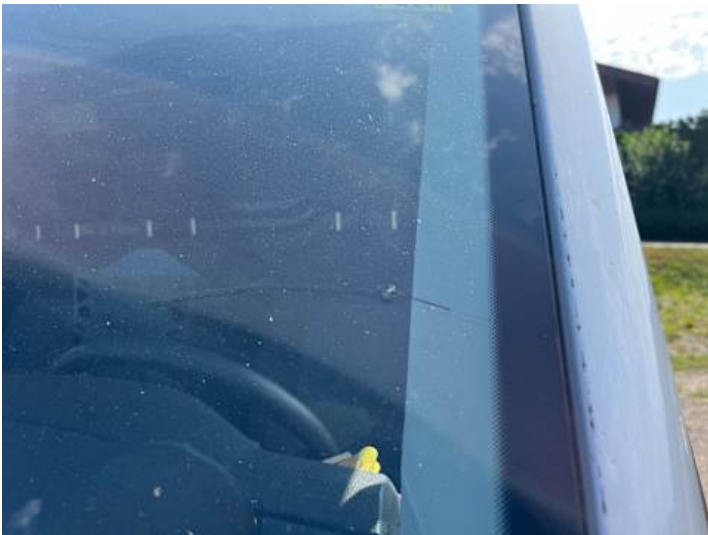
Windschutzscheibe (Riss/Bruch)

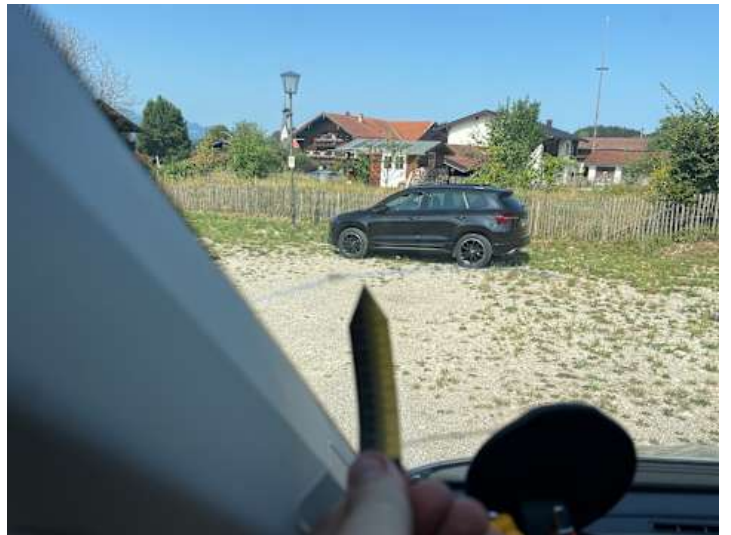
Windschutzscheibe (Riss/Bruch)

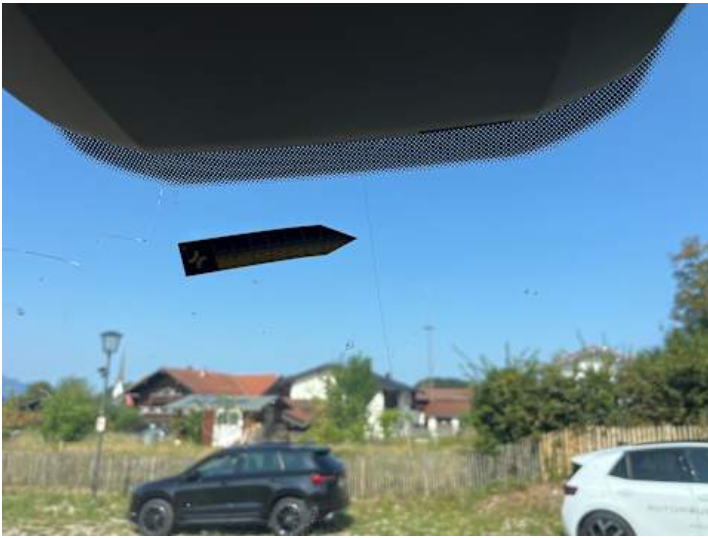
Windschutzscheibe (Riss/Bruch)

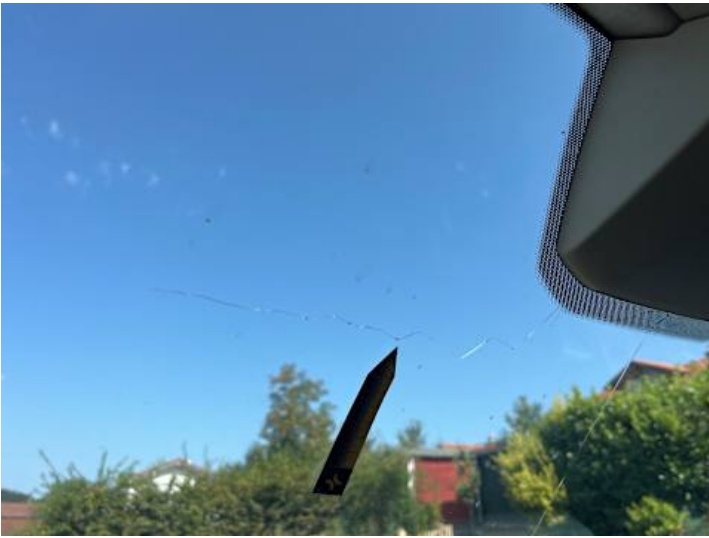
Windschutzscheibe (Riss/Bruch)

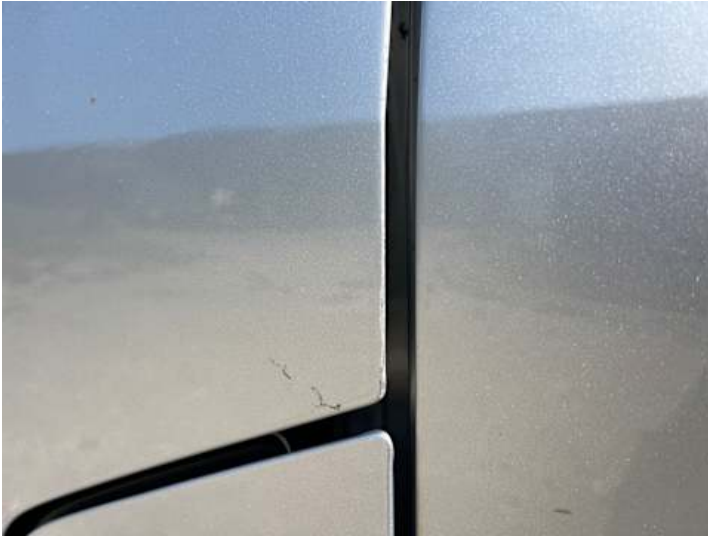
Fahrtür (Delle, Lackschaden)

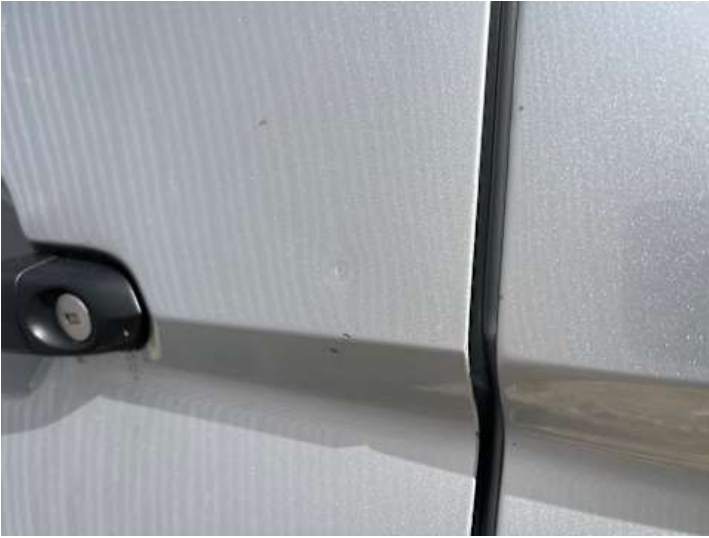
Fahrtür (Delle, Lackschaden)

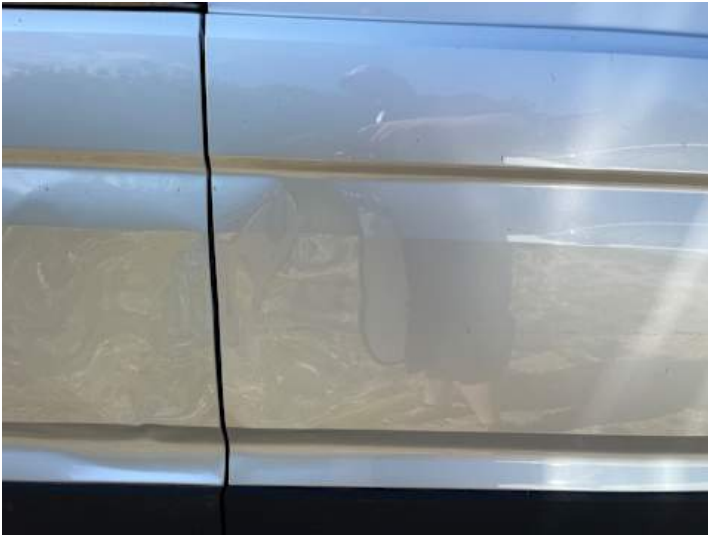
Türe hinten rechts (Verformung, Kratzer)

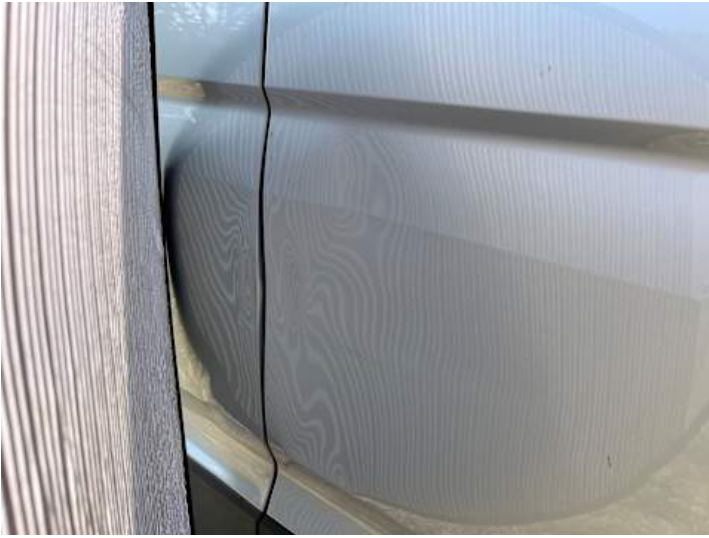
Türe hinten rechts (Verformung, Kratzer)

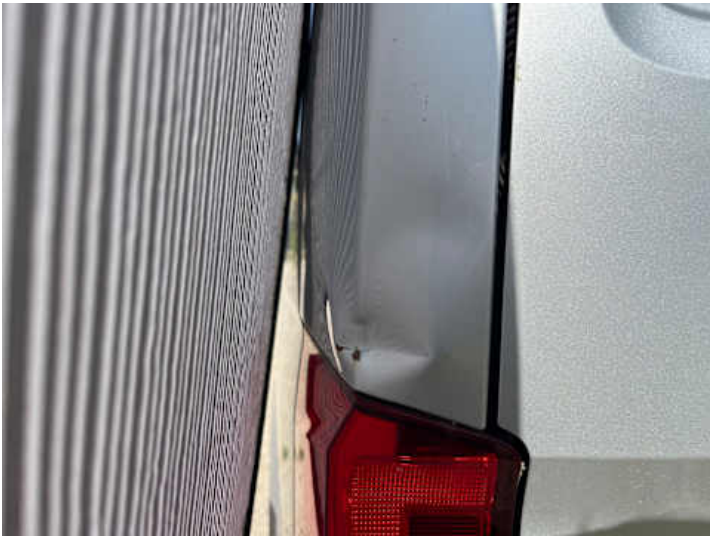
Seitenteil hinten links (Lackschaden, Rost, Verformung)

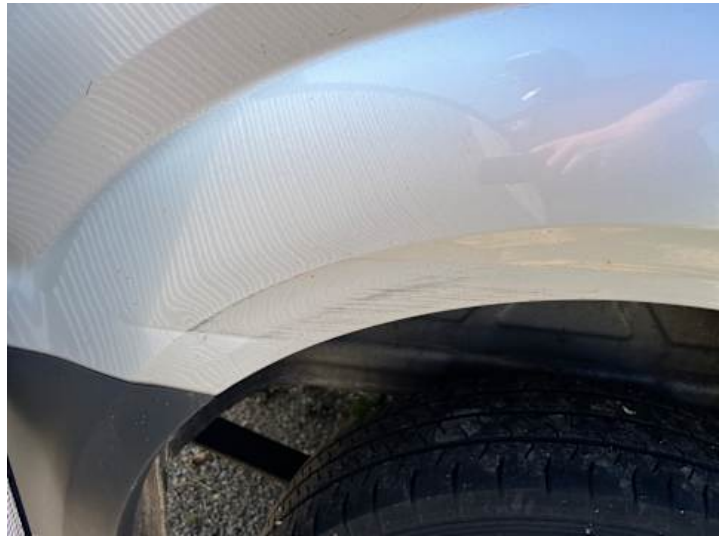
Seitenteil hinten rechts (Kratzer, Verformung)

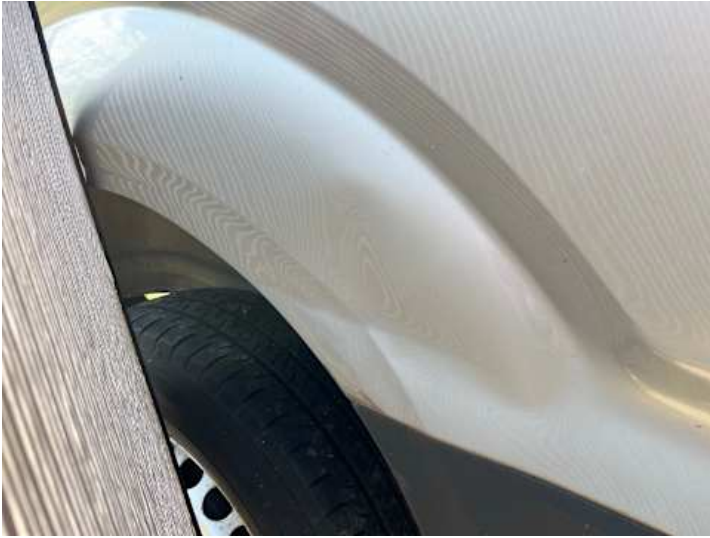
Seitenteil hinten rechts (Kratzer, Verformung)

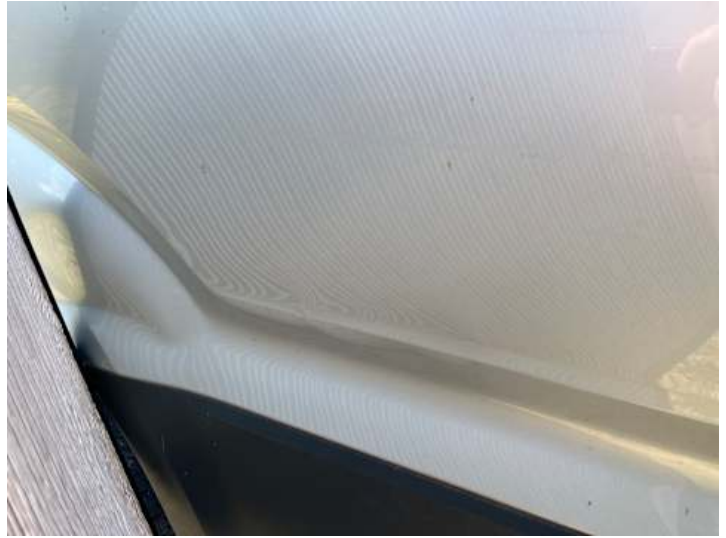
Seitenteil hinten rechts (Kratzer, Verformung)

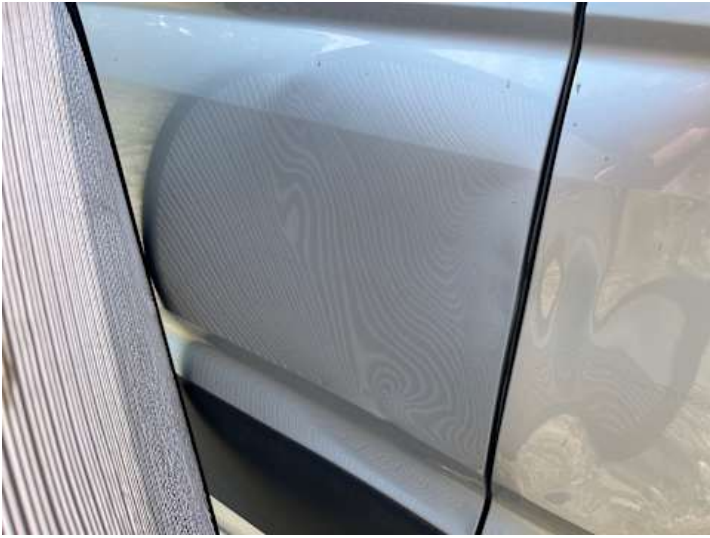
Seitenteil hinten rechts (Kratzer, Verformung)

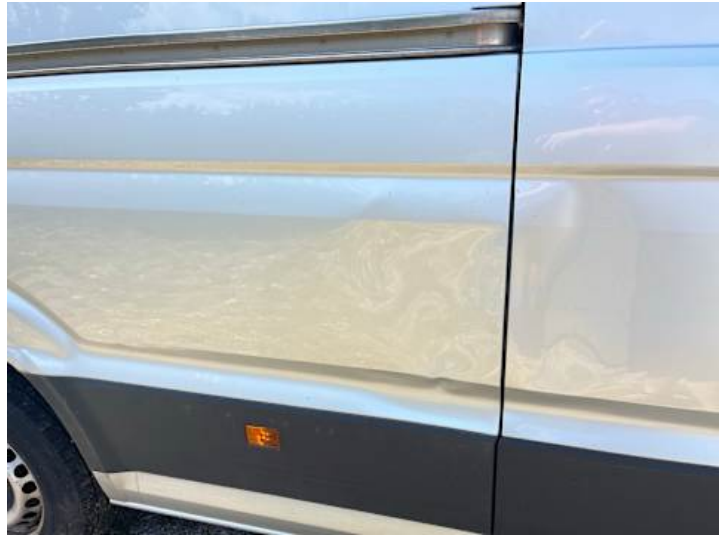
Seitenteil hinten rechts (Kratzer, Verformung)

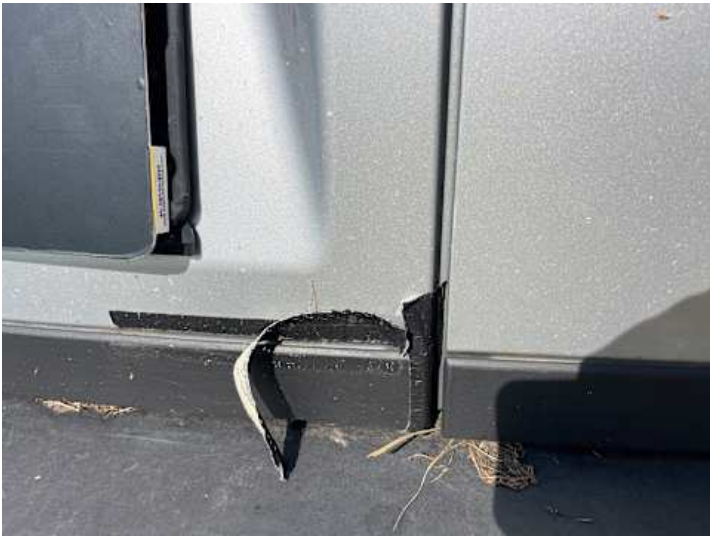
Heckklappe (Delle, Lackschaden, Unsachgemäß instand gesetzt)

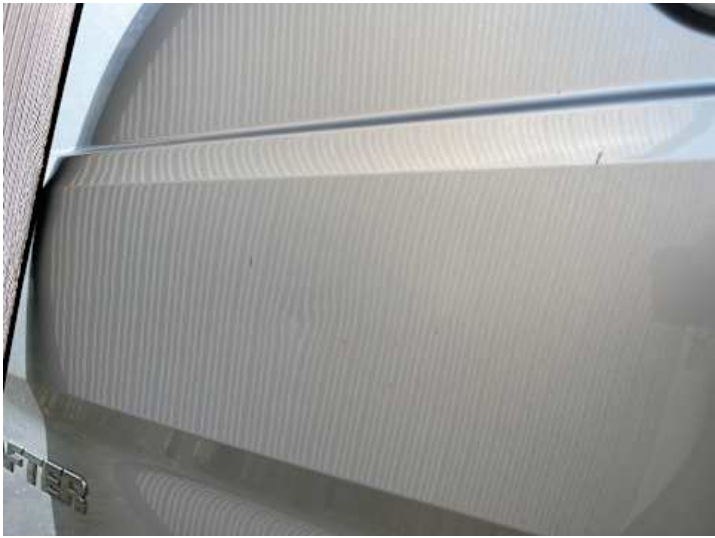
Heckklappe (Delle, Lackschaden, Unsachgemäß instand gesetzt)

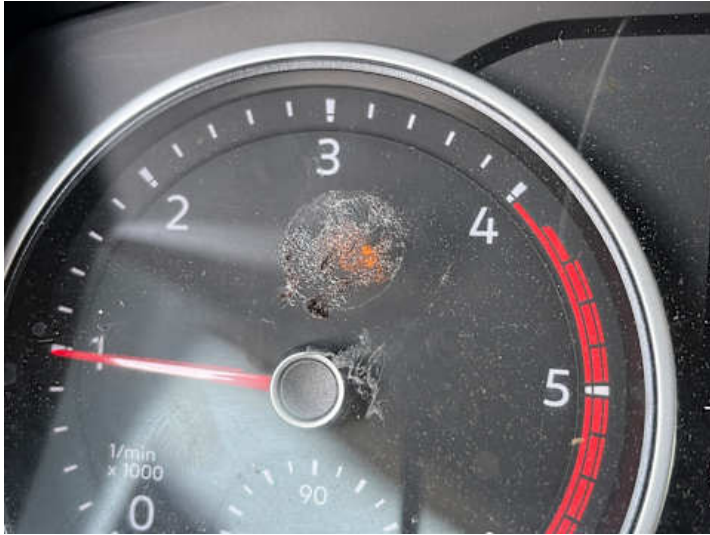
Innenraum (Diverse Schäden)

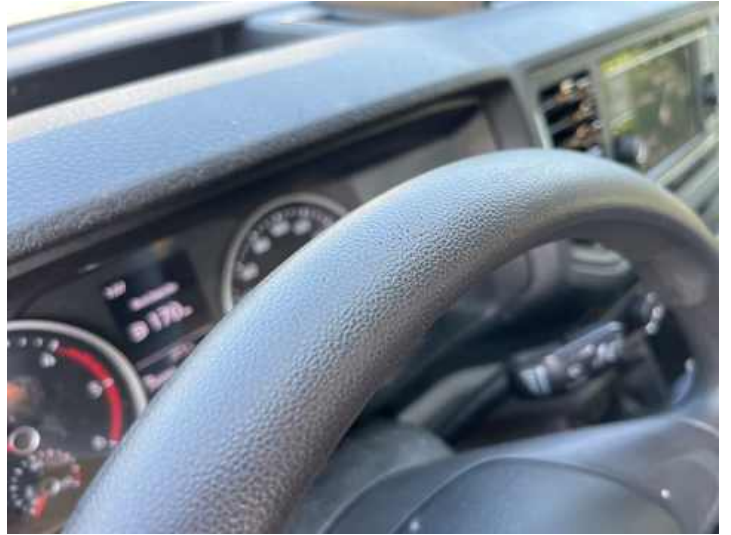
Innenraum (Diverse Schäden)
