## Land Rover Range Rover Evoque SE Dynamic

EZ 07/2016 | Geländewagen | Diesel | Schaltgetriebe | 151.487km  
Besteuerung: Differenzbesteuert (§25a UStG)  
Fahrzeugstandort: 83\*\*\*  
Fahrzeug aufgenommen am: 24.07.2026

# Hinweise zum Zustandsbericht

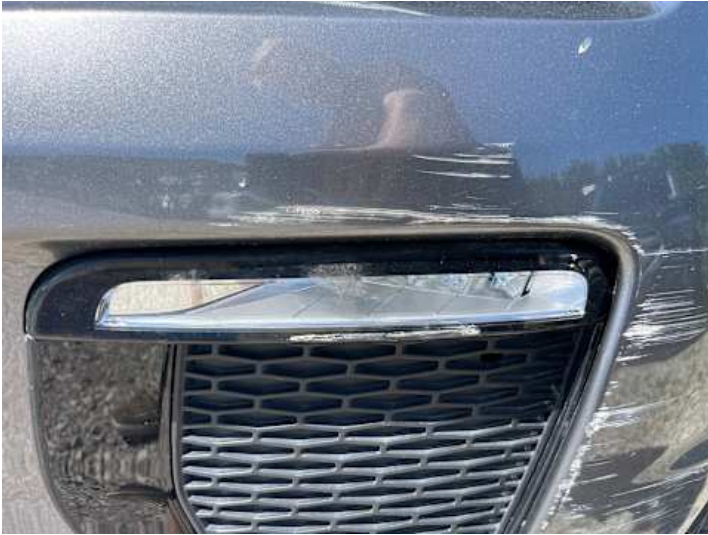
Stoßstange vorne (Kratzer, Lackschaden, Spaltmaße ungenau, Verformung)

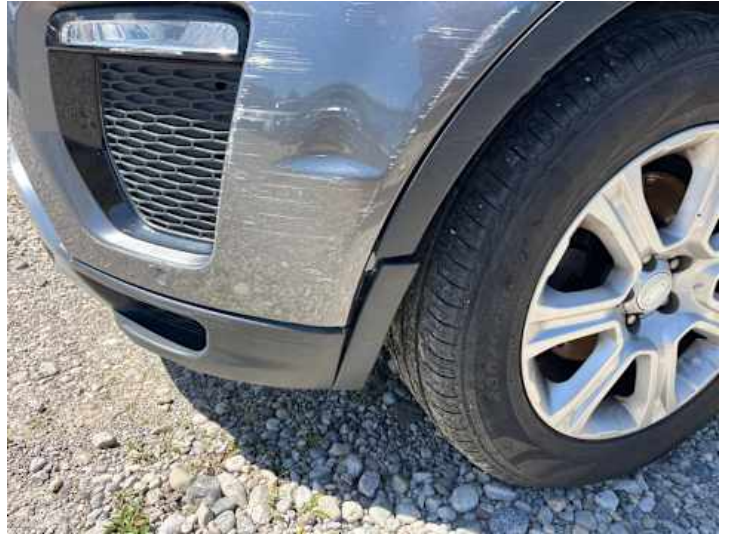
Stoßstange vorne (Kratzer, Lackschaden, Spaltmaße ungenau, Verformung)

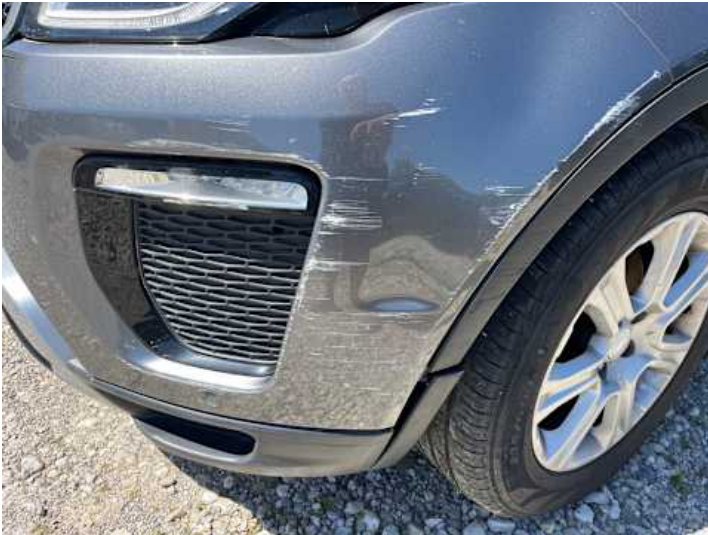
Stoßstange vorne (Kratzer, Lackschaden, Spaltmaße ungenau, Verformung)

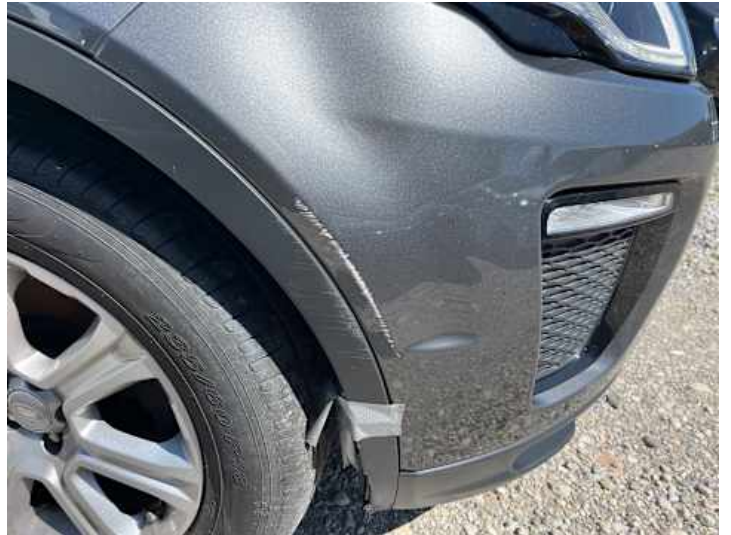
Stoßstange vorne (Kratzer, Lackschaden)

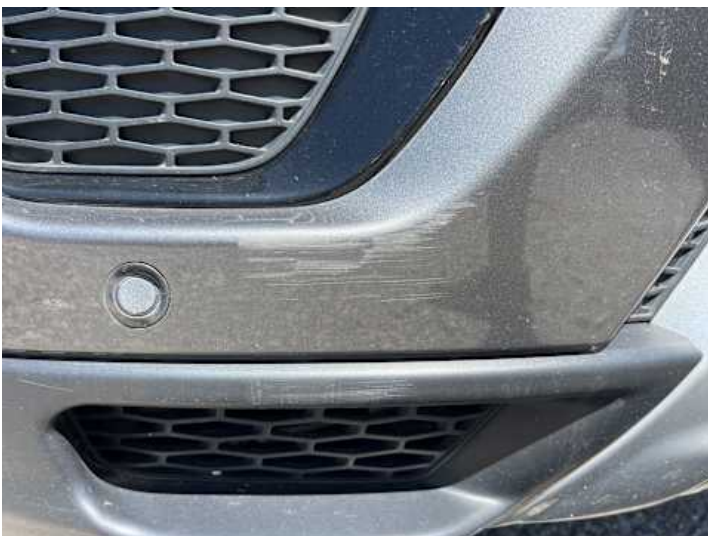
Stoßstange vorne (Kratzer, Lackschaden)

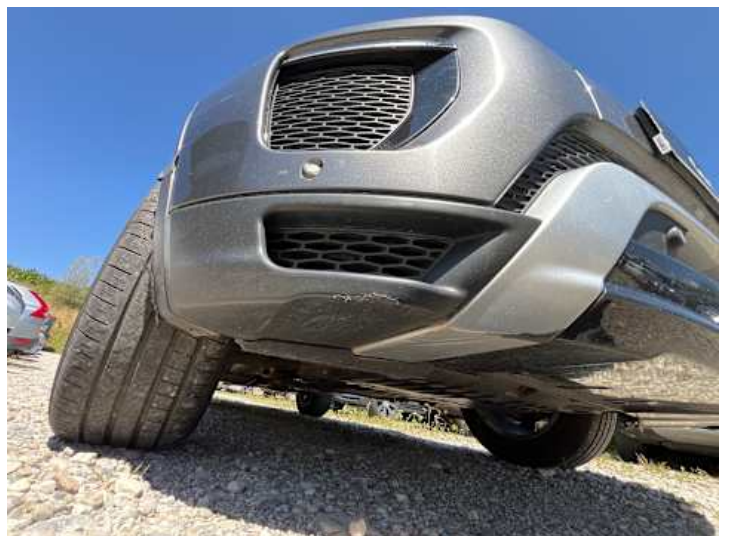
Stoßstange vorne (Kratzer, Lackschaden)

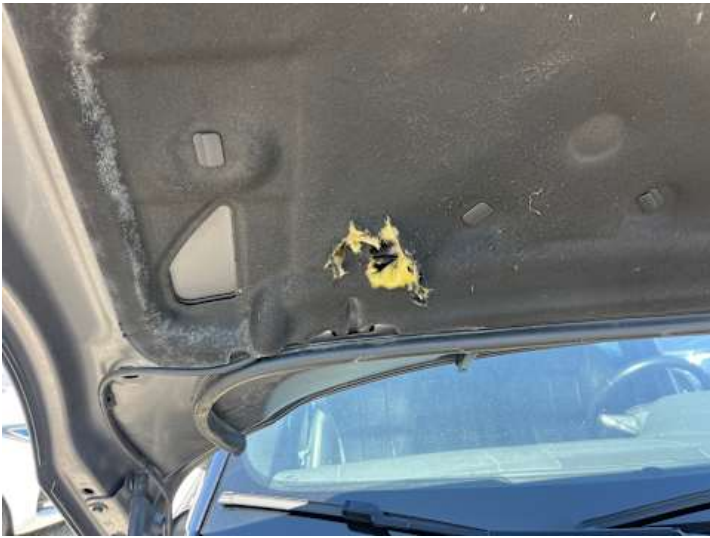
Motorhaube (Riss/Bruch)

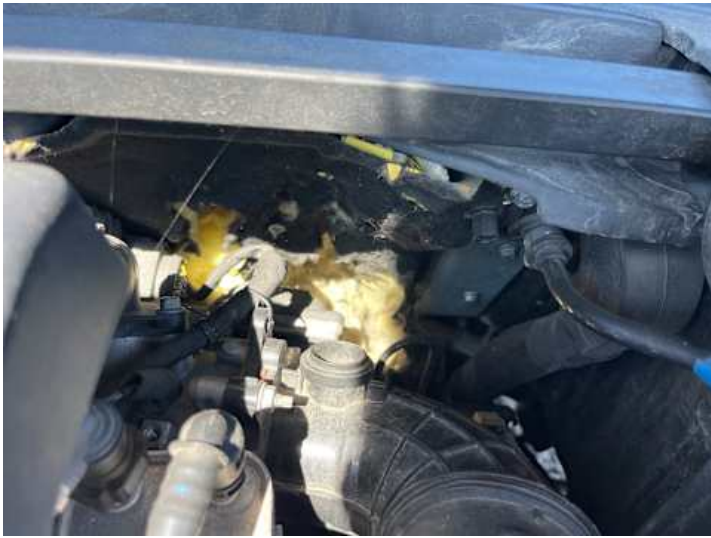
Motorhaube (Riss/Bruch)

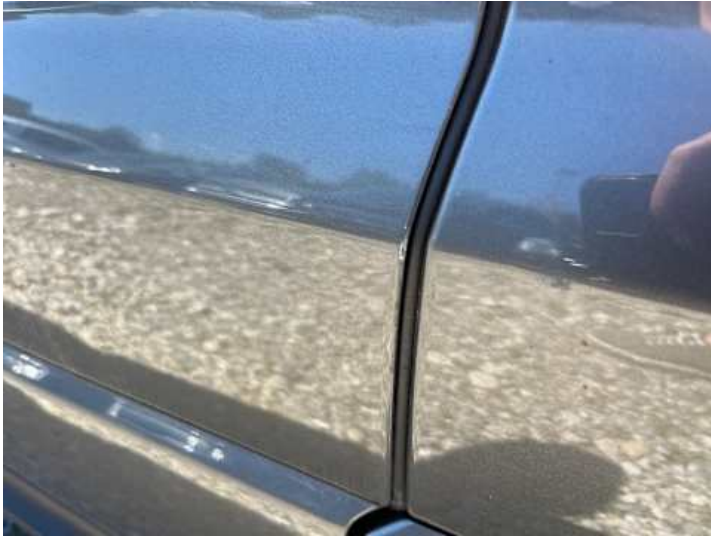
Fahrtür (Lackschaden, Kratzer)

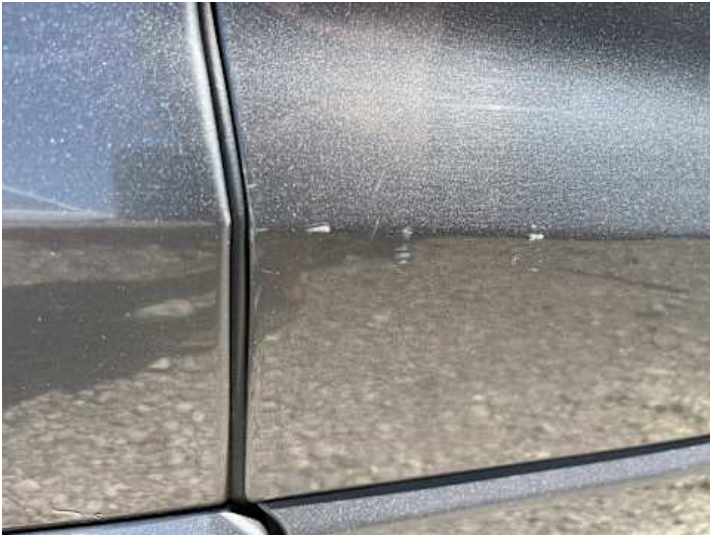
Beifahrtür (Kratzer, Lackschaden)

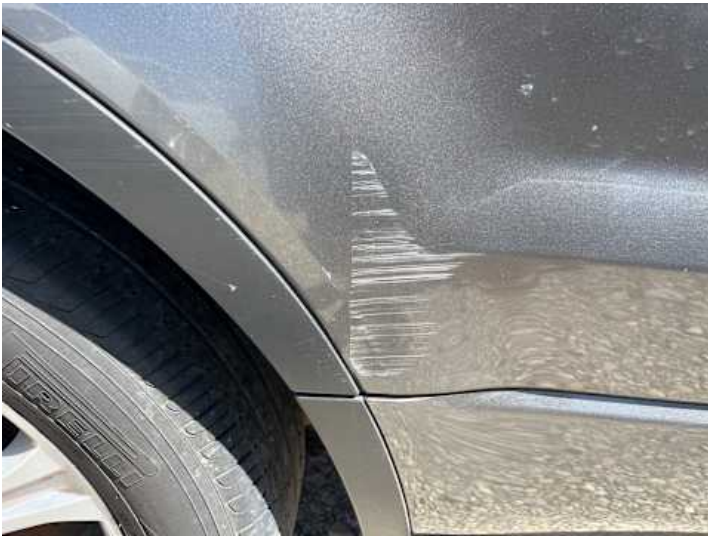
Türe hinten rechts (Kratzer, Lackschaden)

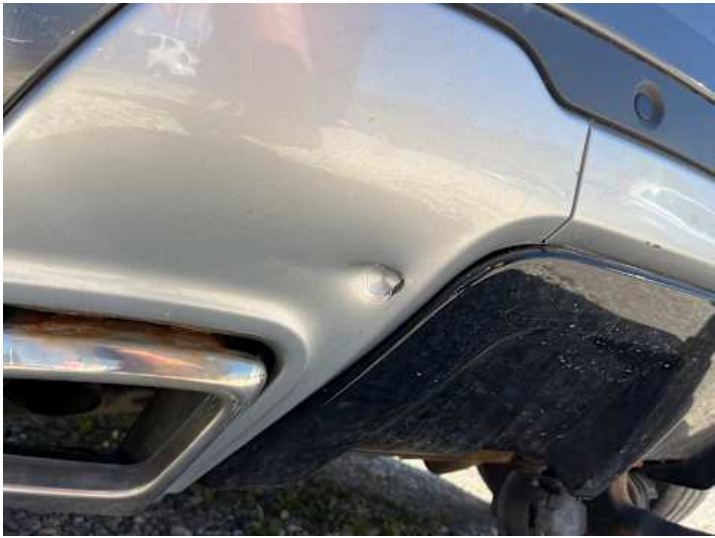
Stoßstange hinten (Lackschaden, Riss/Bruch, Kratzer, Spaltmaße ungenau)

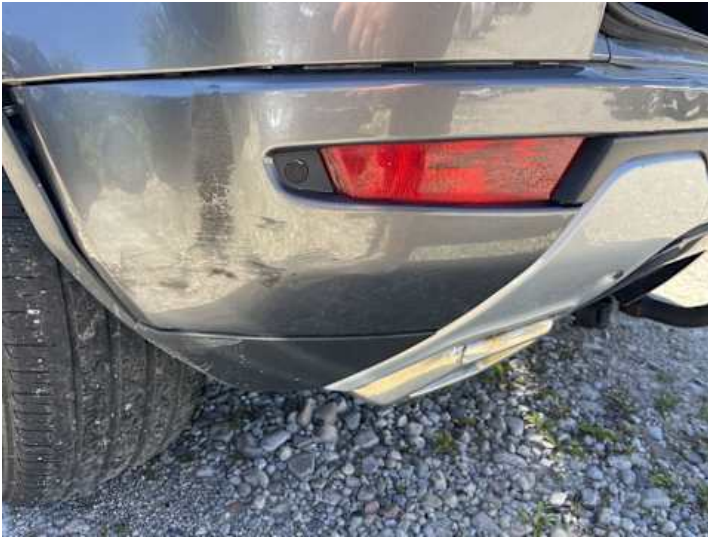
Stoßstange hinten (Lackschaden, Riss/Bruch, Kratzer, Spaltmaße ungenau)

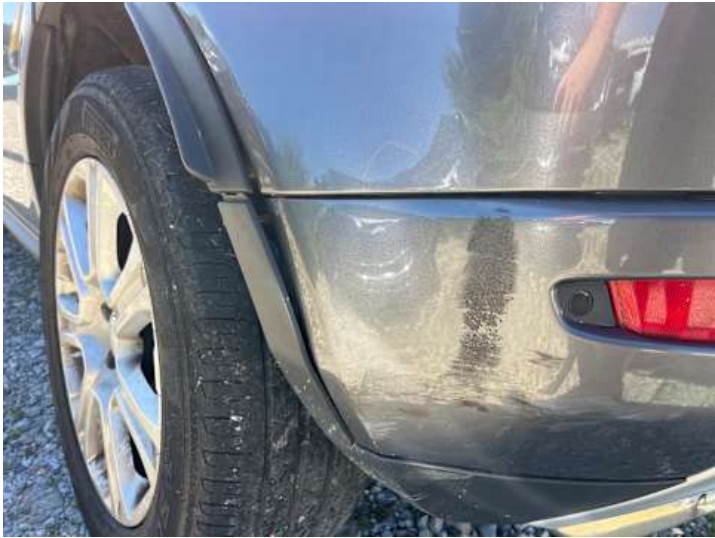
Stoßstange hinten (Lackschaden, Riss/Bruch, Kratzer, Spaltmaße ungenau)

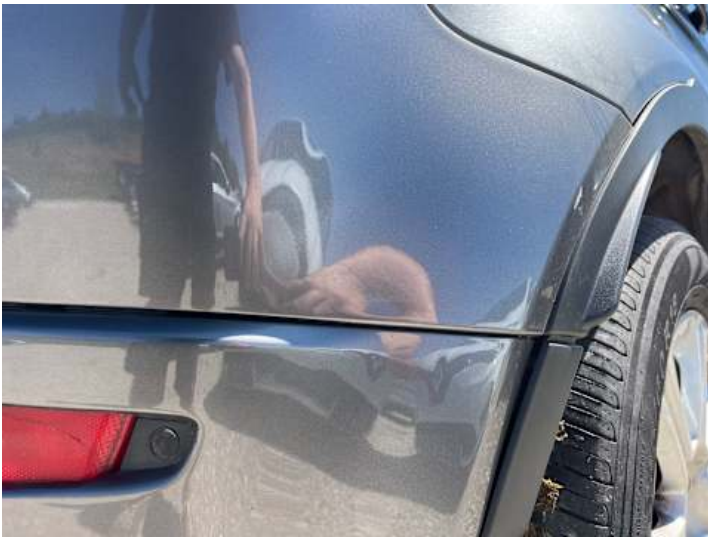
Stoßstange hinten (Lackschaden, Riss/Bruch, Kratzer, Spaltmaße ungenau)

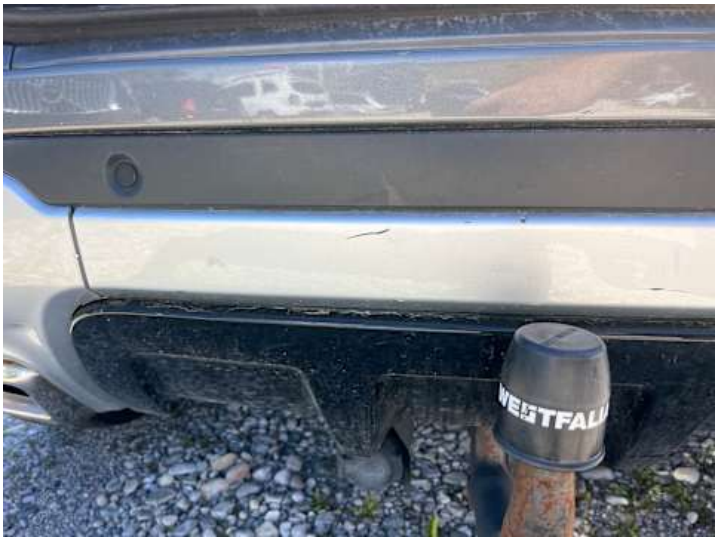
Stoßstange hinten (Lackschaden, Riss/Bruch, Kratzer, Spaltmaße ungenau)

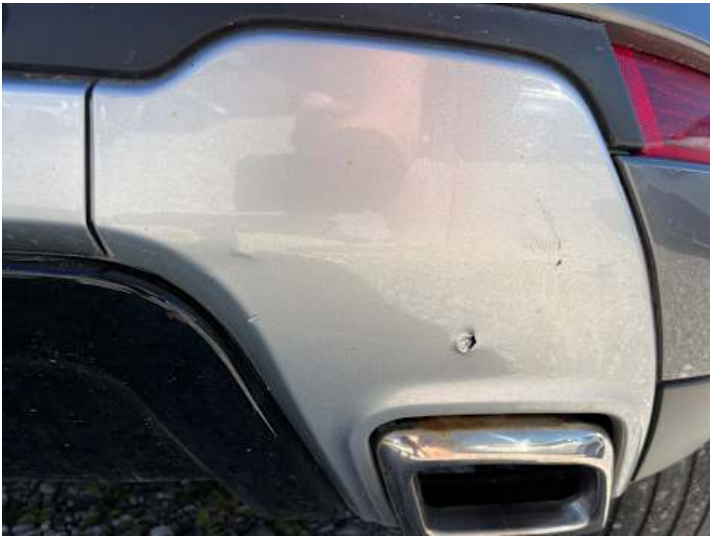
Stoßstange hinten (Lackschaden, Riss/Bruch, Kratzer, Spaltmaße ungenau)

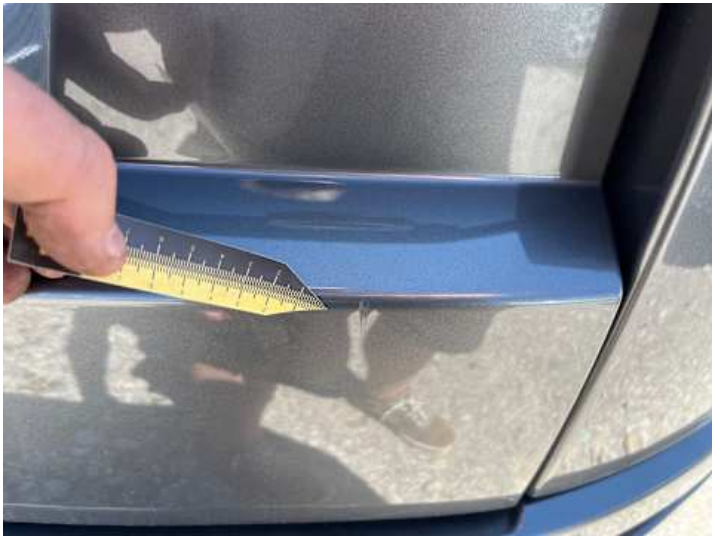
Heckklappe (Kratzer, Lackschaden)

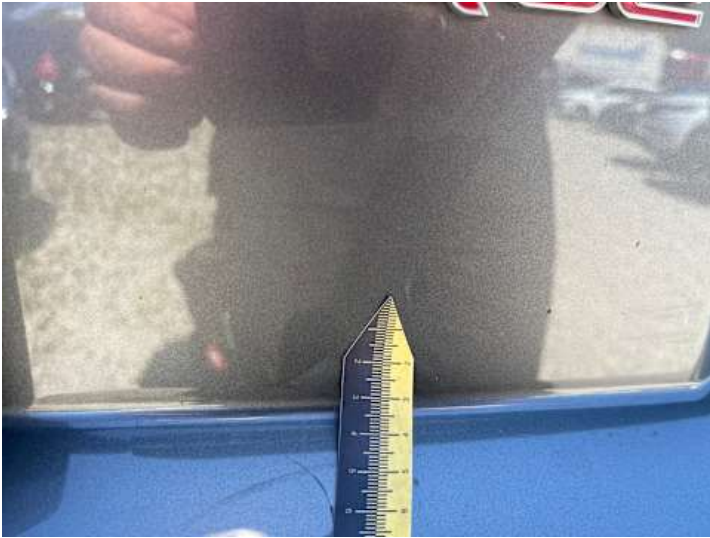
Heckklappe (Kratzer, Lackschaden)

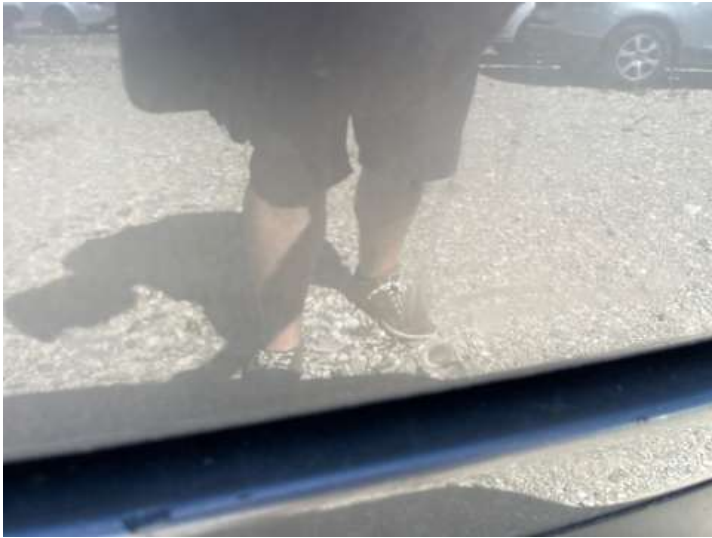
Heckklappe (Kratzer, Lackschaden)

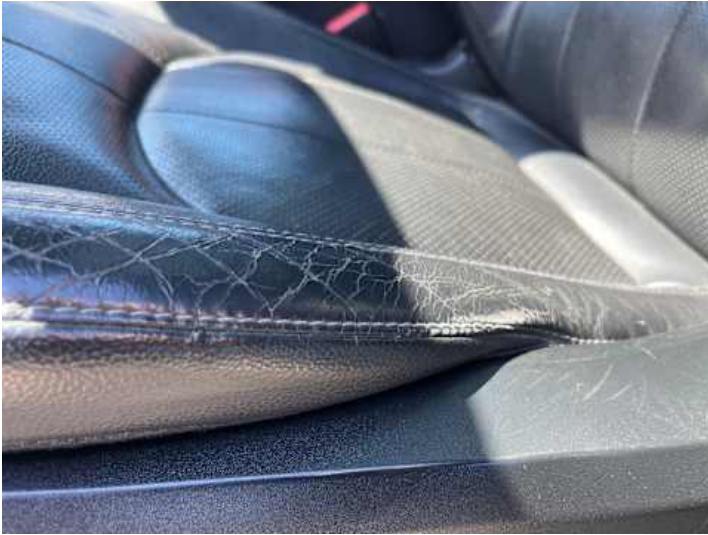
Innenraum (Diverse Schäden)

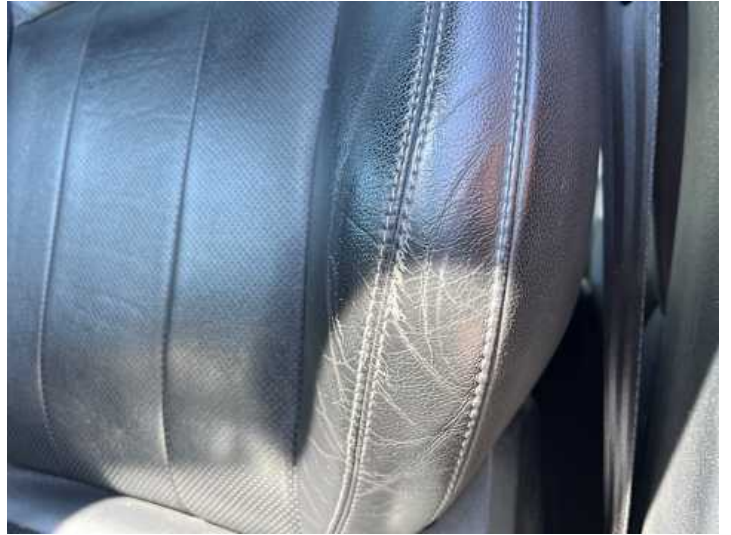
Innenraum (Diverse Schäden)

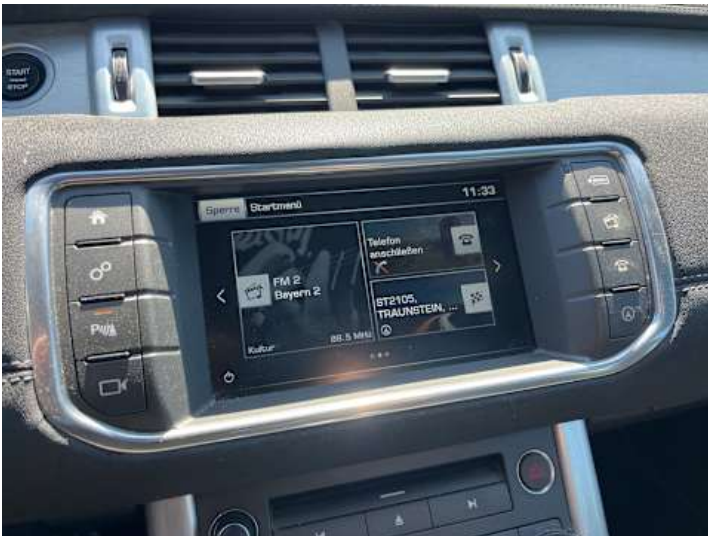
Fehlermeldung: Kamerasystem;

Innenraum (Ohne Funktion, Anderer Schaden): Rückfahrkamera ohne Funktion;

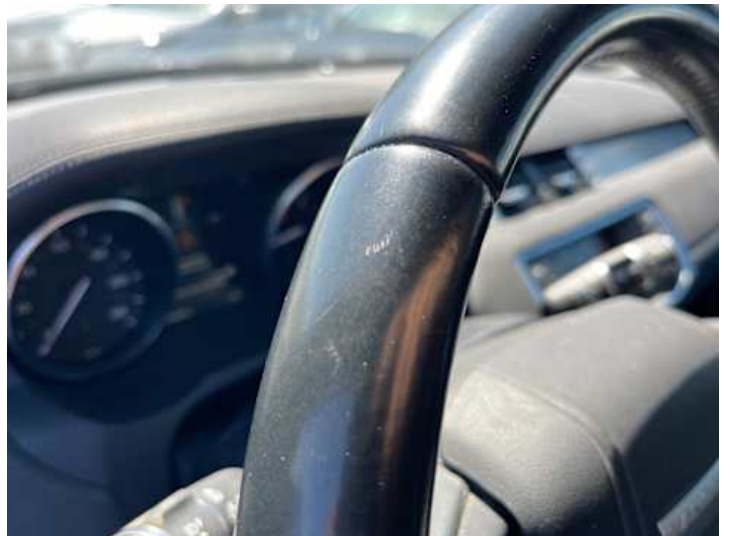
Innenraum (Kratzer)

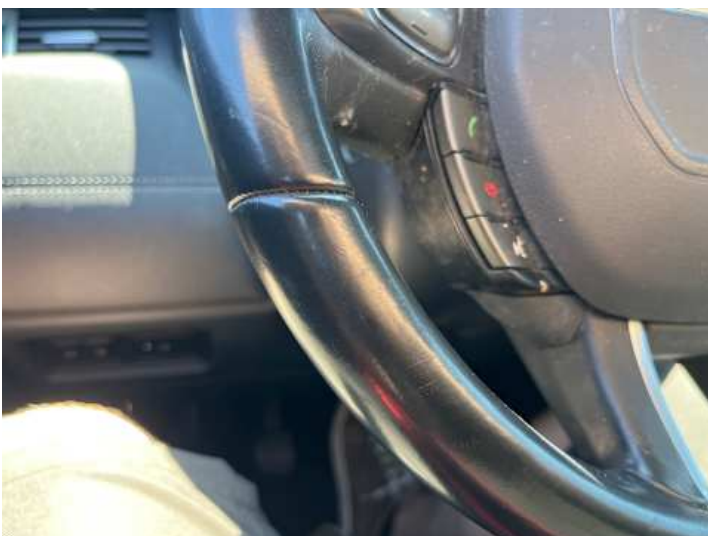
Innenraum (Kratzer)
