## Ford Transit Courier Trend

EZ 03/2019 | Kastenwagen | Benzin | Schaltgetriebe | 68.803km

Fahrzeug aufgenommen am: 05.08.2026

# Hinweise zum Zustandsbericht

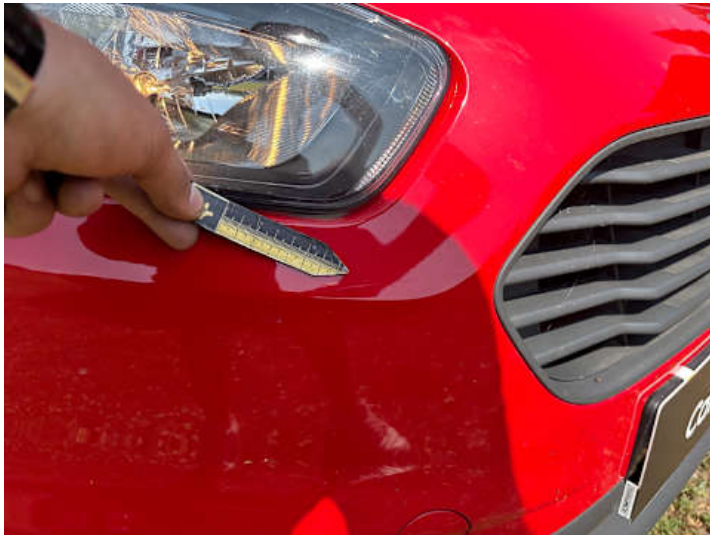
Stoßstange vorne (Lackschaden)

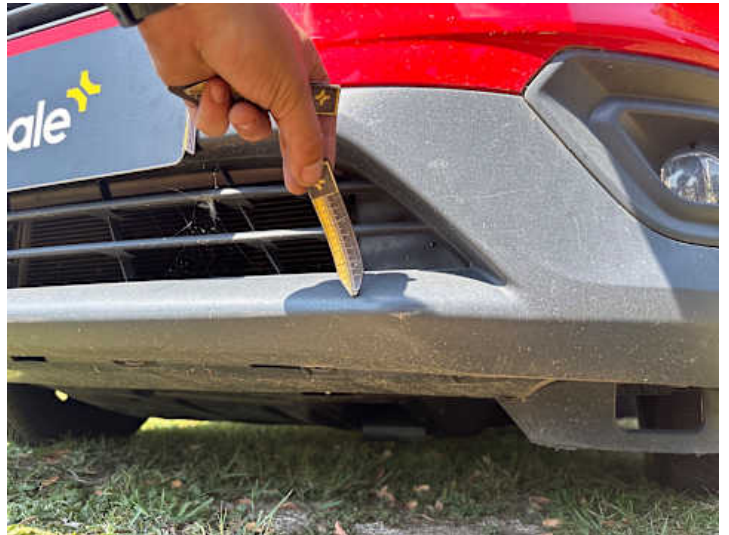
Stoßstange vorne (Lackschaden)

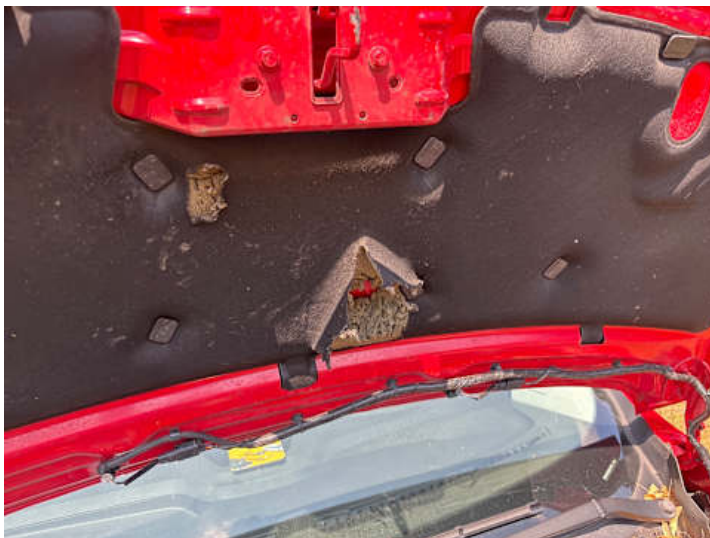
Motorhaube (Riss/Bruch)

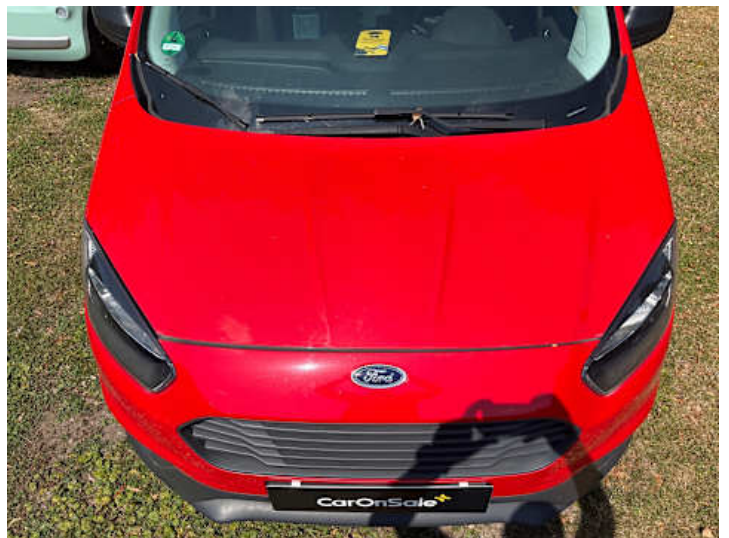
Motorhaube (Ausgeblichen/Matt)

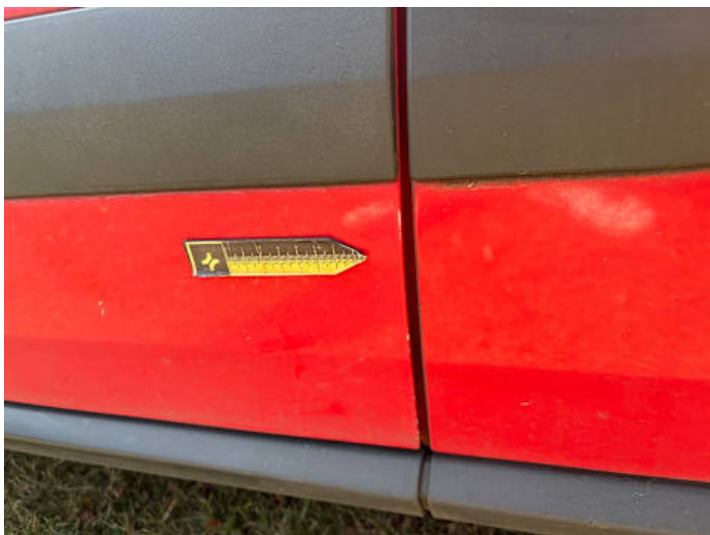
Fahrtür (Kratzer)

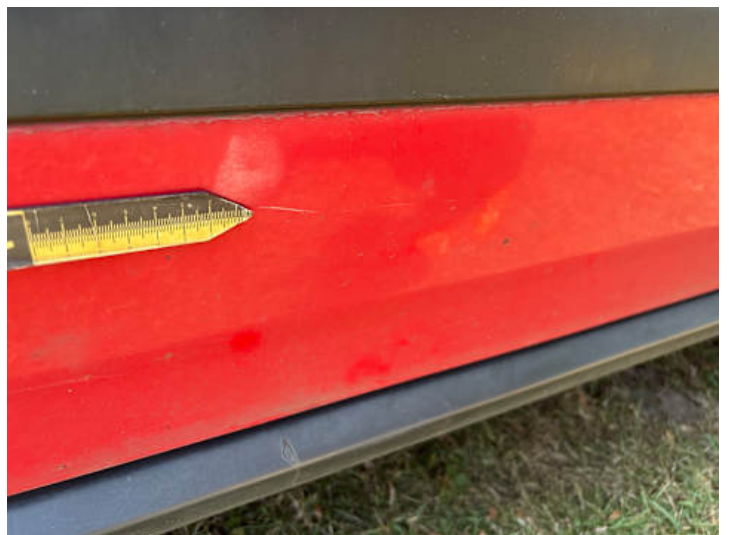
Fahrtür (Kratzer)

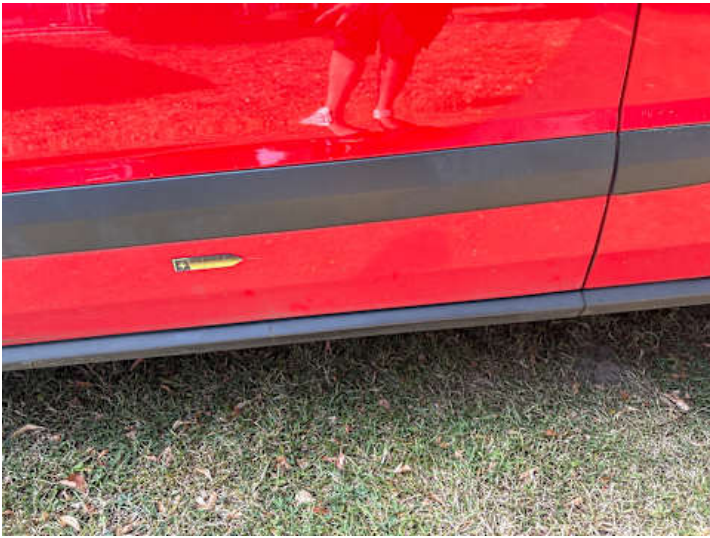
Fahrertür (Kratzer)

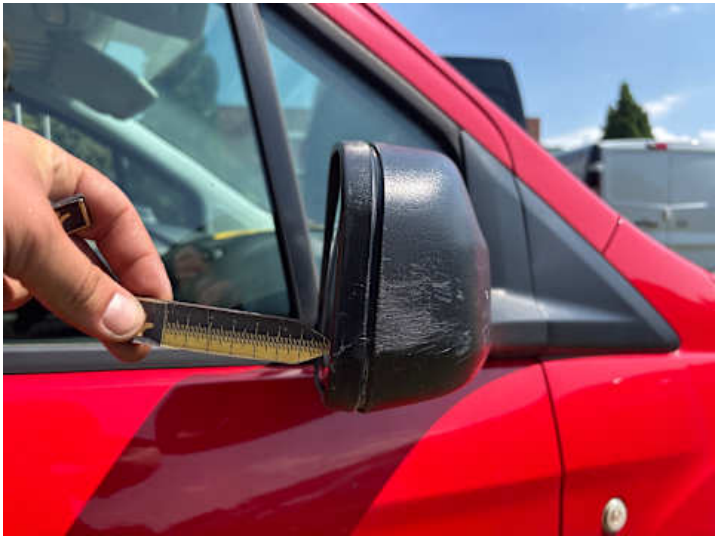
Beifahrertür (Riss/Bruch)

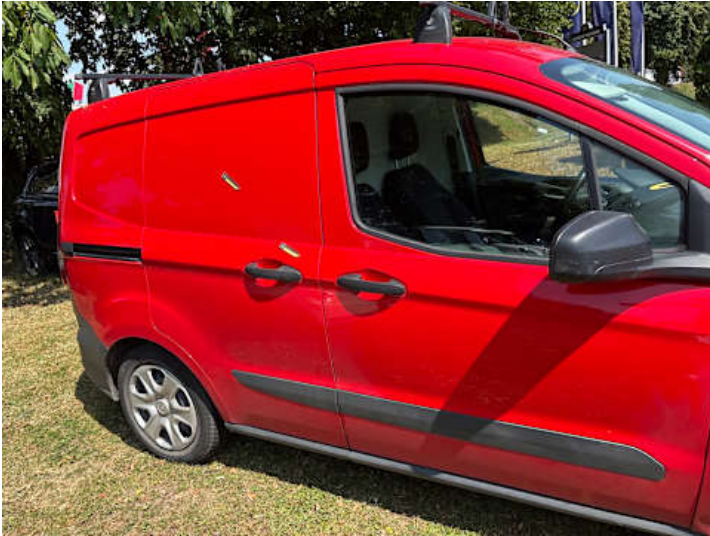
Türe hinten rechts (Kratzer, Delle, Lackschaden)

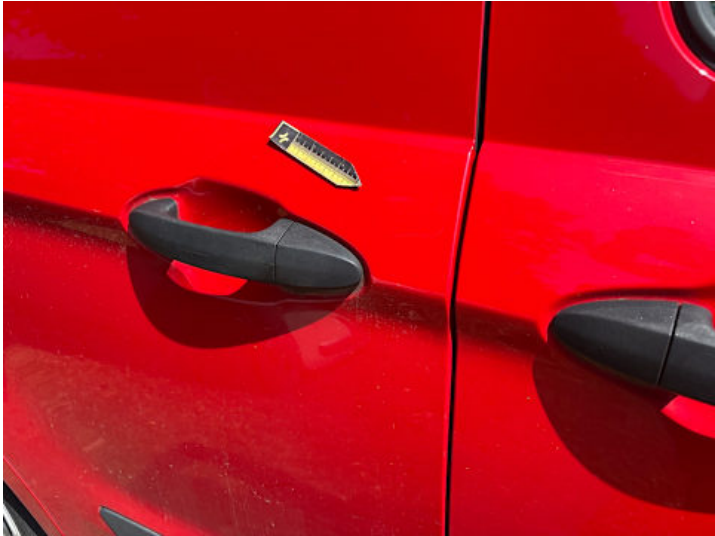
Türe hinten rechts (Lackschaden, Kratzer)

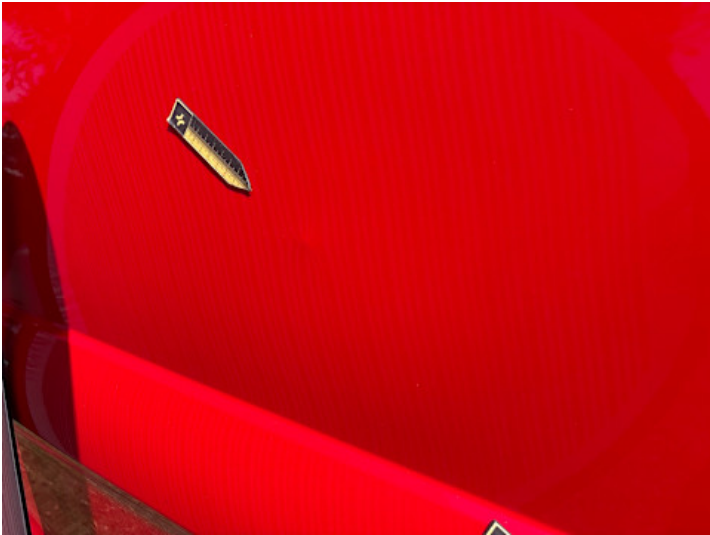
Türe hinten rechts (Lackschaden, Delle)

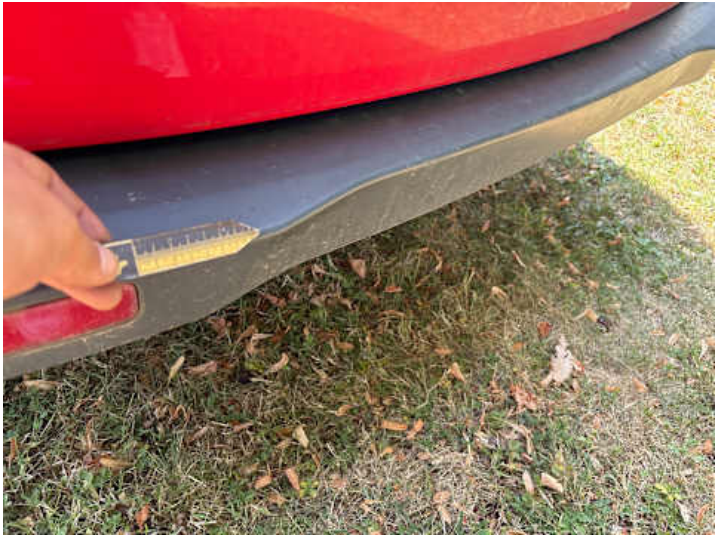
Stoßstange hinten (Lackschaden, Kratzer)

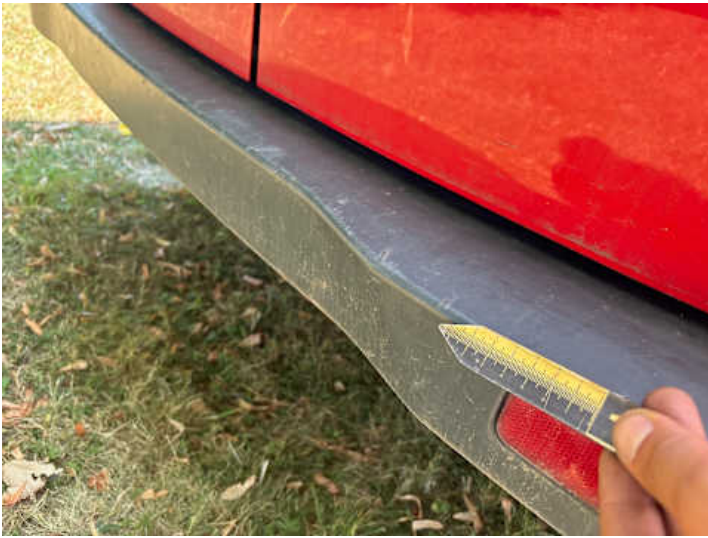
Stoßstange hinten (Lackschaden, Kratzer)

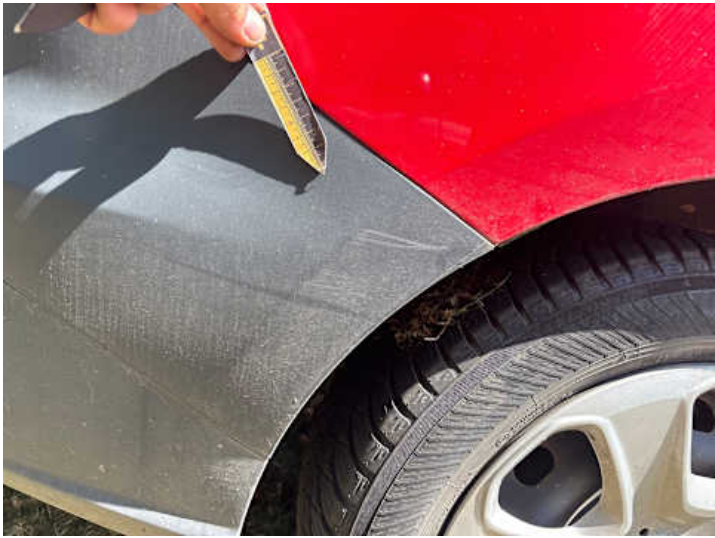
Stoßstange hinten (Lackschaden, Kratzer)

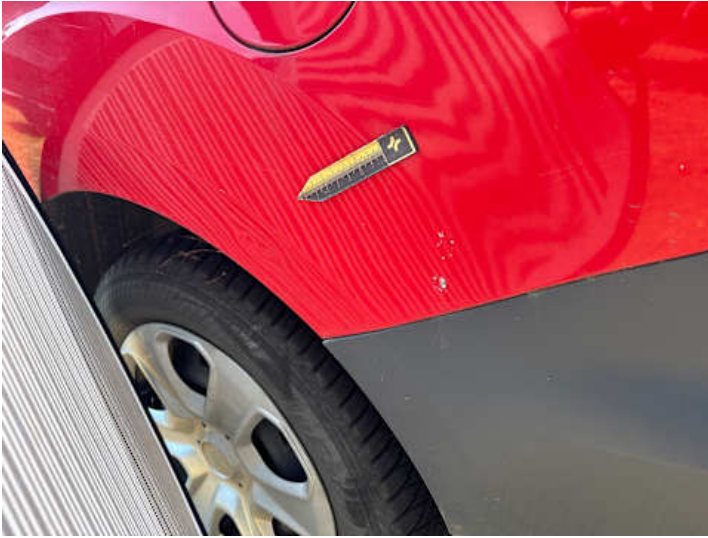
Seitenteil hinten links (Delle, Lackschaden)

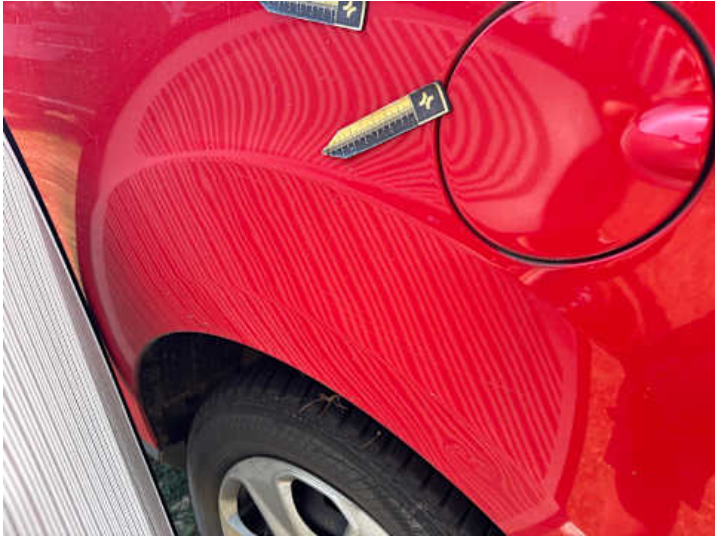
Seitenteil hinten links (Delle, Lackschaden)

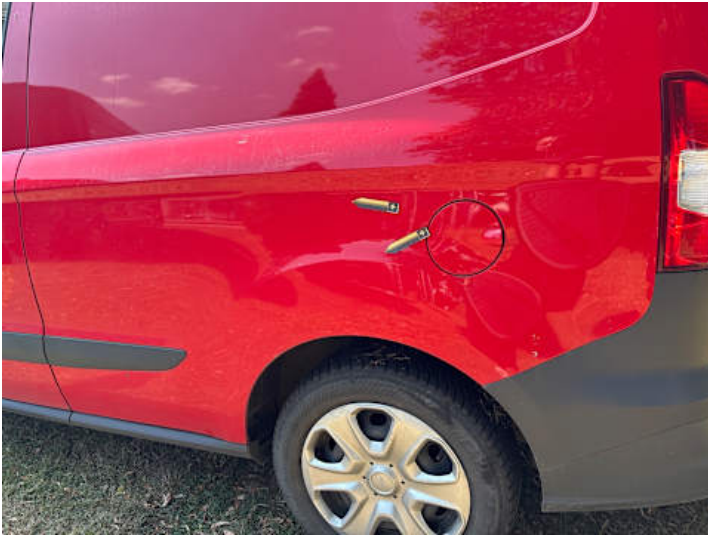
Seitenteil hinten links (Delle, Lackschaden)

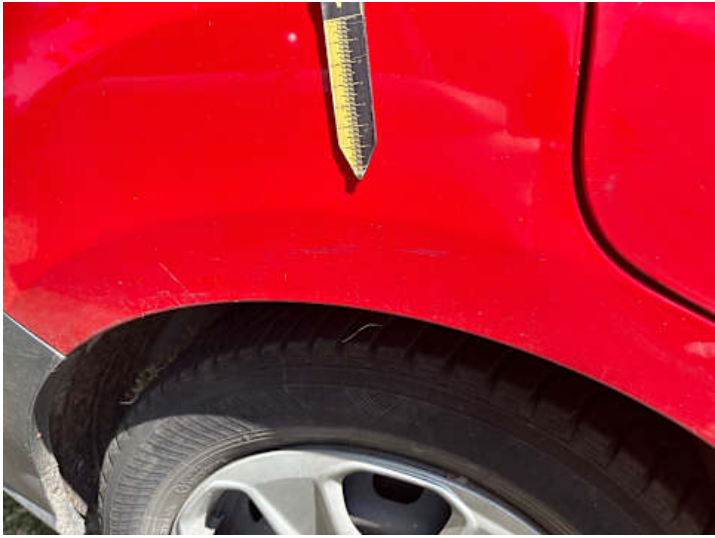
Seitenteil hinten rechts (Lackschaden, Kratzer)

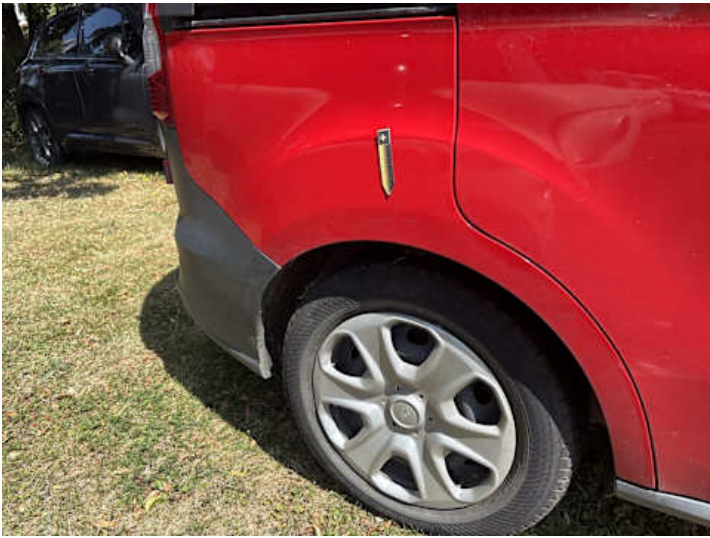
Seitenteil hinten rechts (Lackschaden, Kratzer)

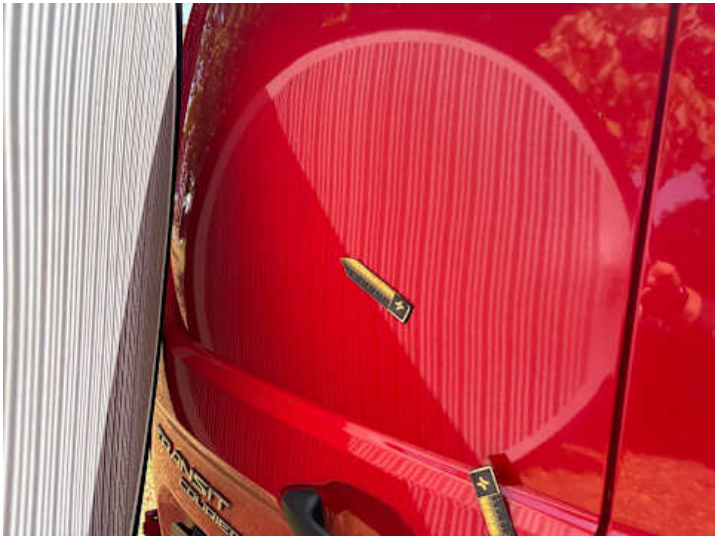
Heckklappe (Delle, Kratzer, Lackschaden)

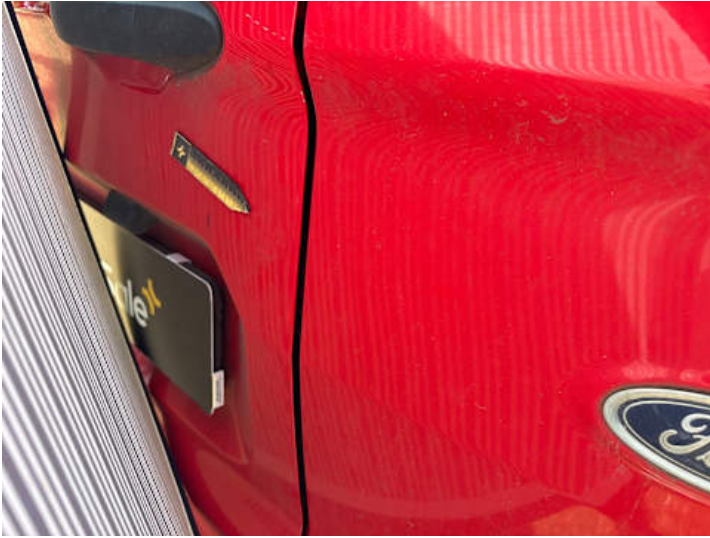
Heckklappe (Delle, Kratzer, Lackschaden)

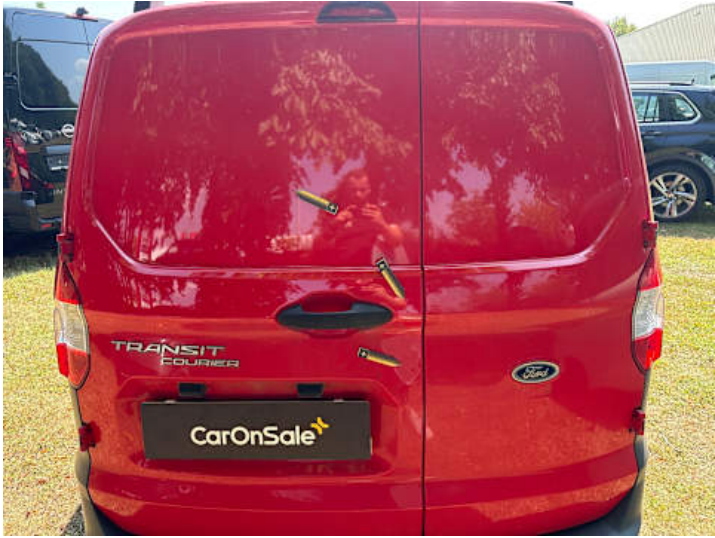
Heckklappe (Delle, Kratzer, Lackschaden)

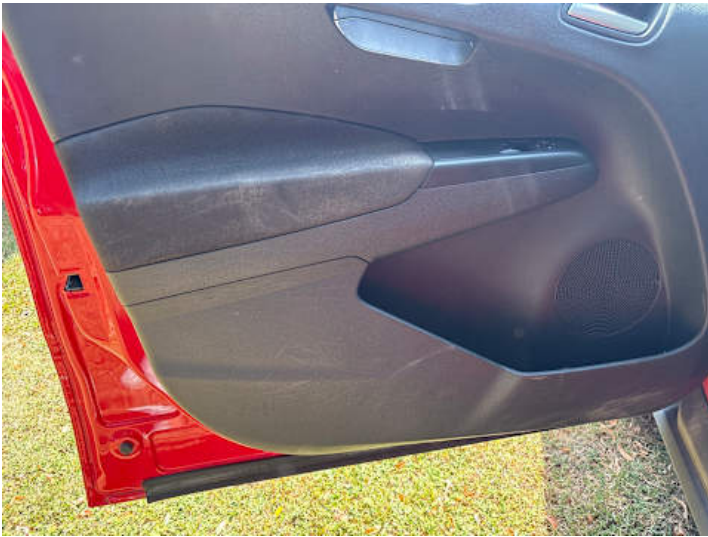
Innenraum (Verschleiß)

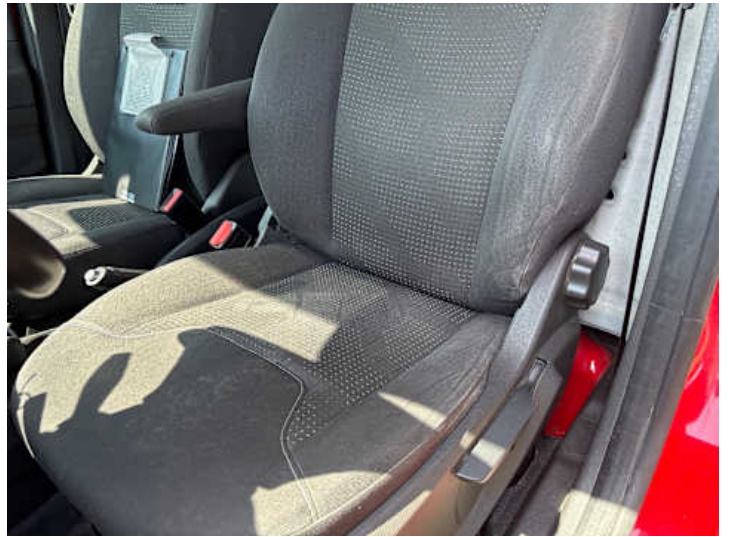
Innenraum (Verschleiß)

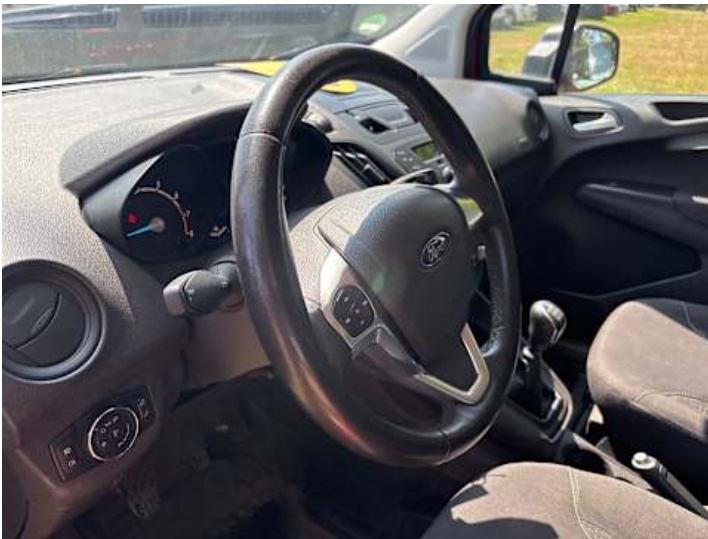
Innenraum (Verschleiß)

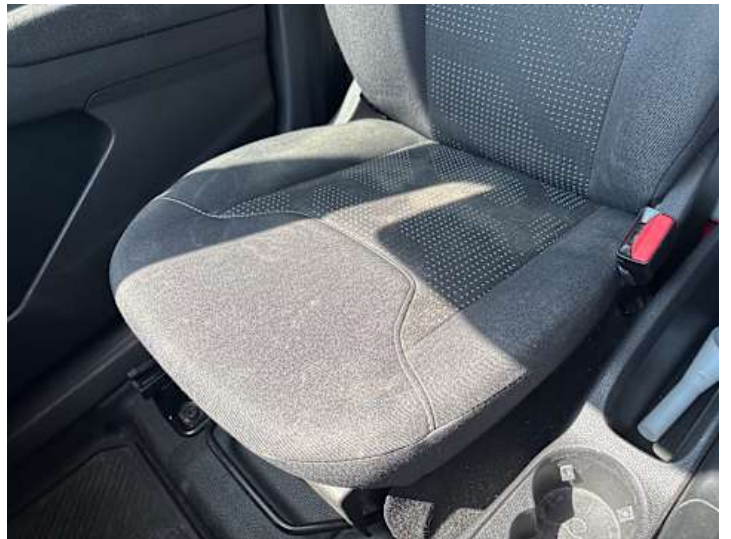
Innenraum (Verschmutzung)

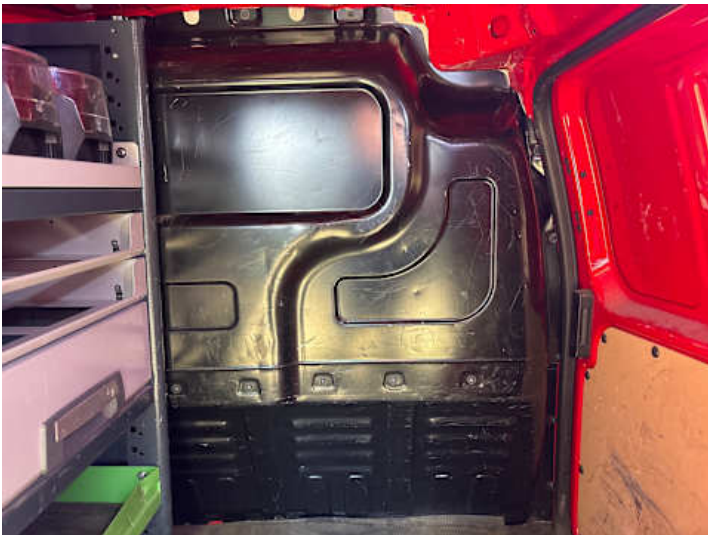
Innenraum (Diverse Schäden)

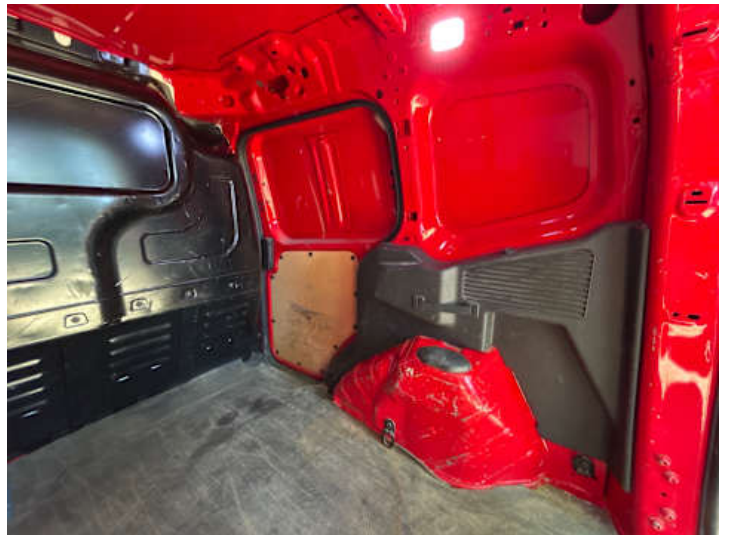
Innenraum (Diverse Schäden)

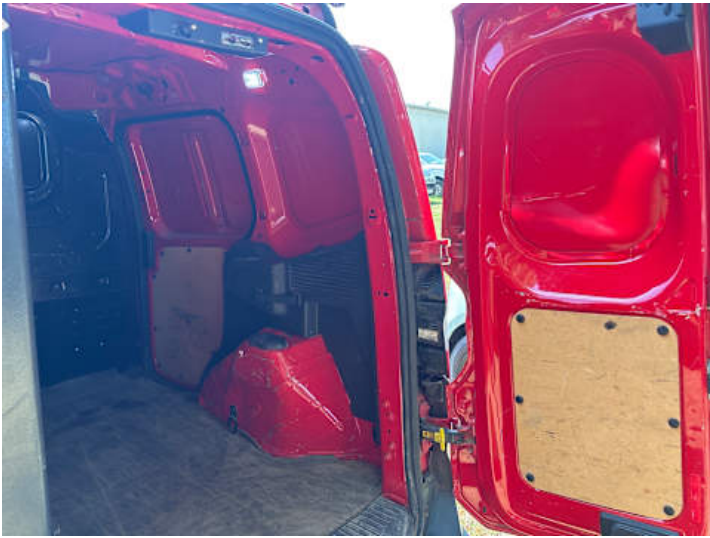
Innenraum (Diverse Schäden)

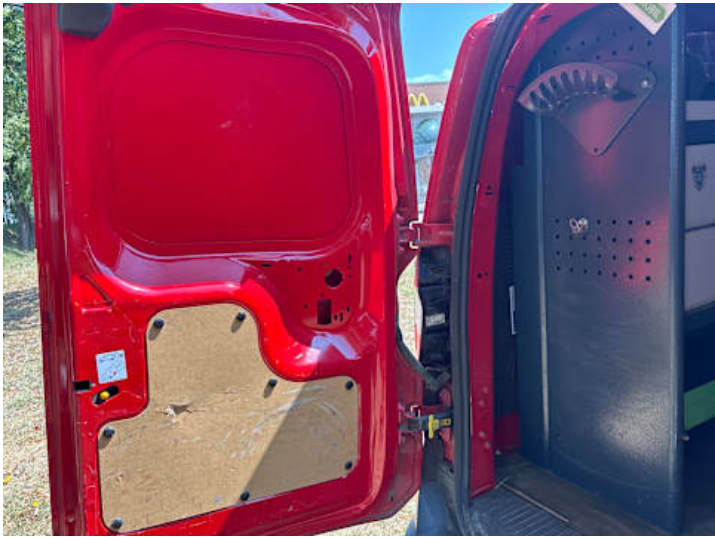
Innenraum (Diverse Schäden)
