## Dacia Logan Ambiance

EZ 08/2011 | Kombi | Benzin | Schaltgetriebe | 232.337km

Fahrzeug aufgenommen am: 25.08.2026

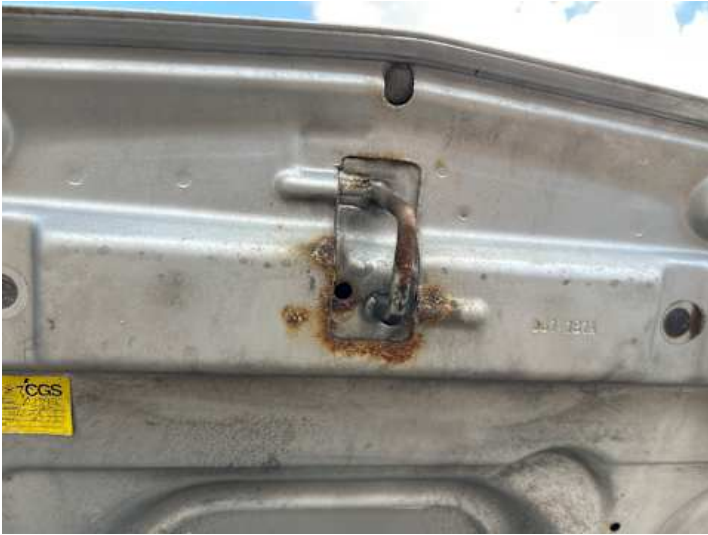
Motorhaube (Rost)

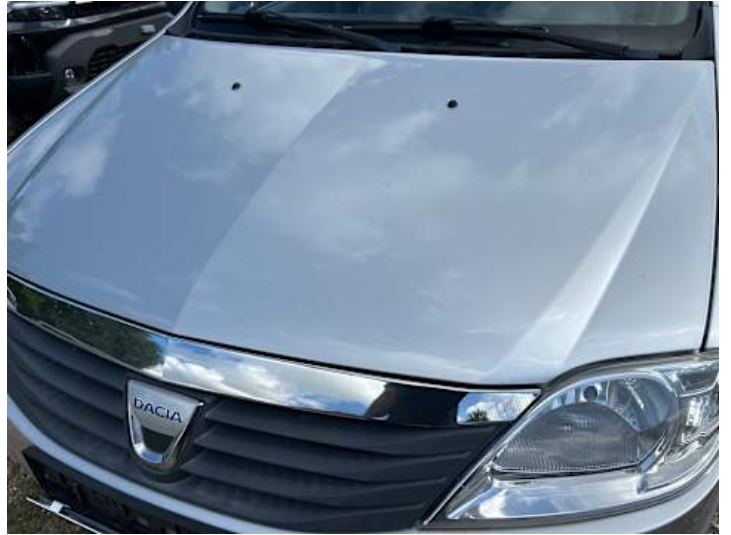
Motorhaube (Kratzer)

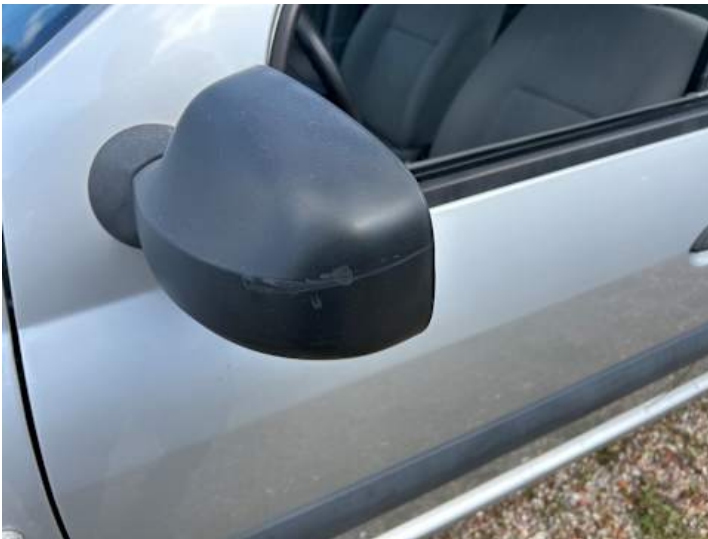
Fahrertür (Kratzer)

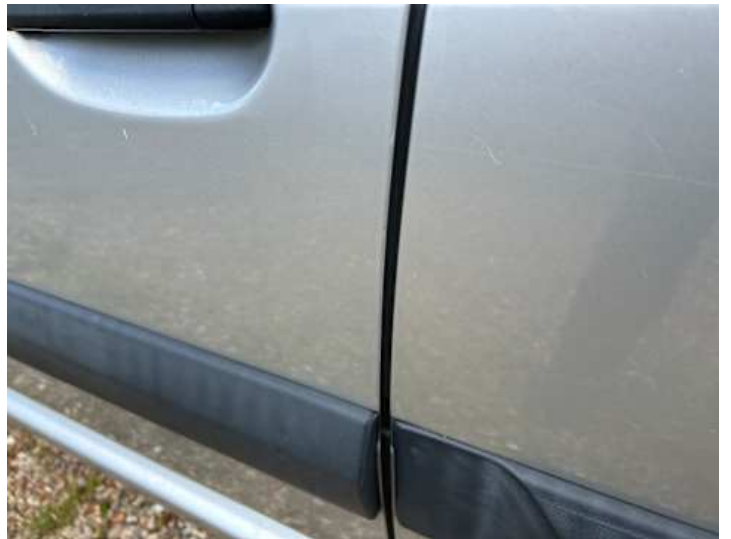
Fahrertür (Kratzer)

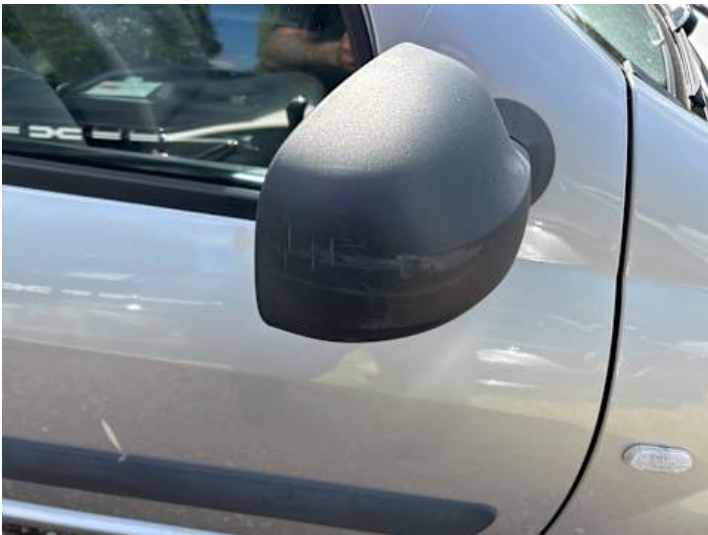
Beifahrertür (Kratzer)

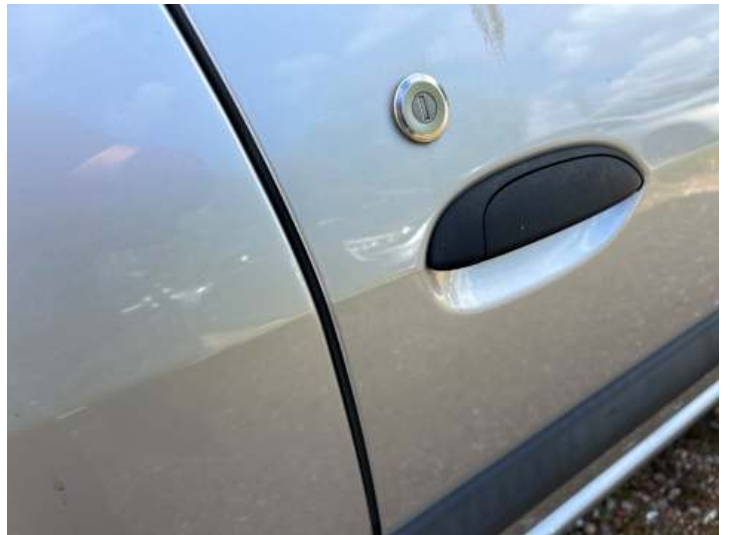
Beifahrertür (Kratzer)

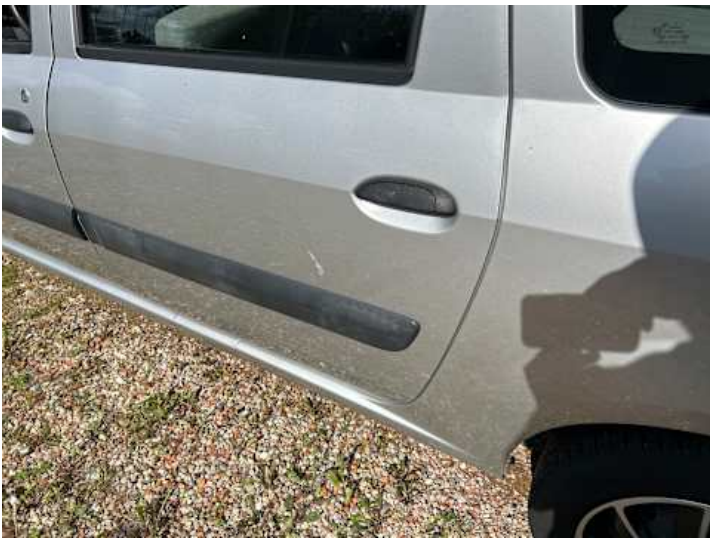
Türe hinten links (Kratzer)

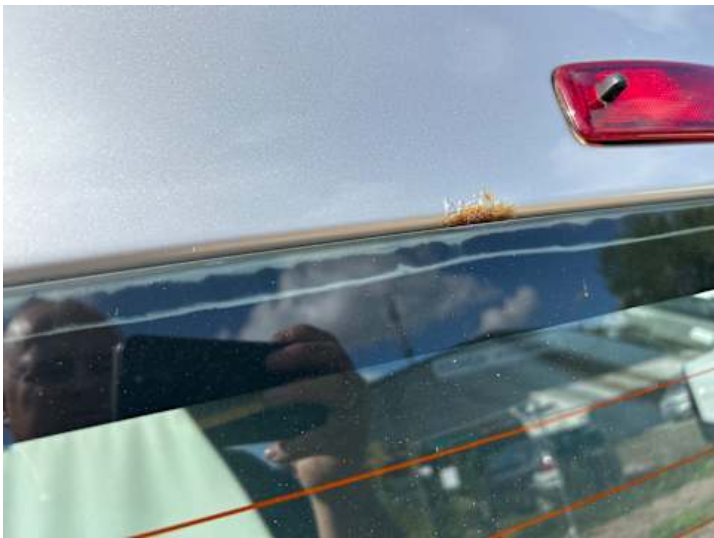
Rückscheibe (Anderer Schaden): Ablösung

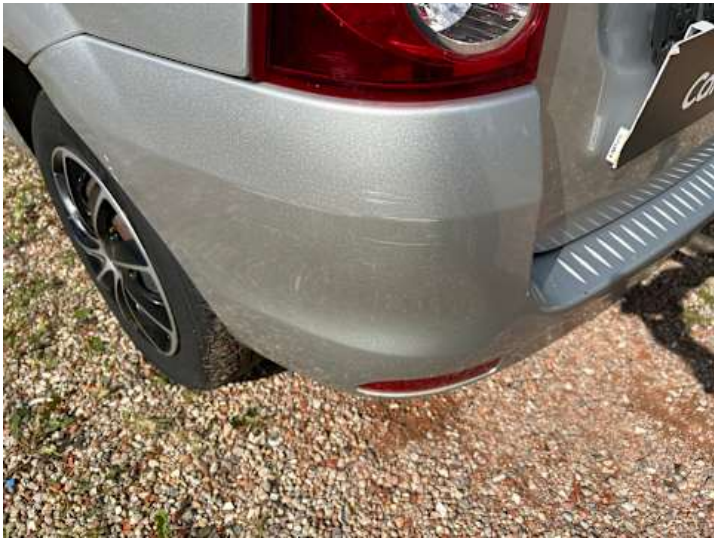
Stoßstange hinten (Kratzer)

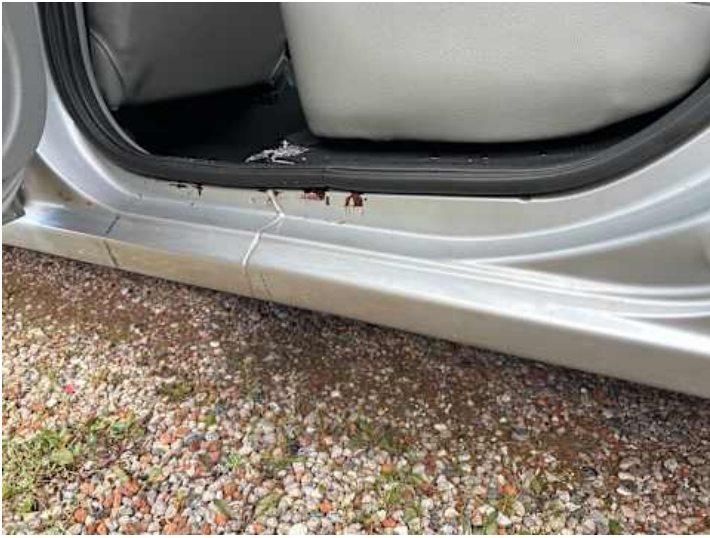
Schweller links (Kratzer)

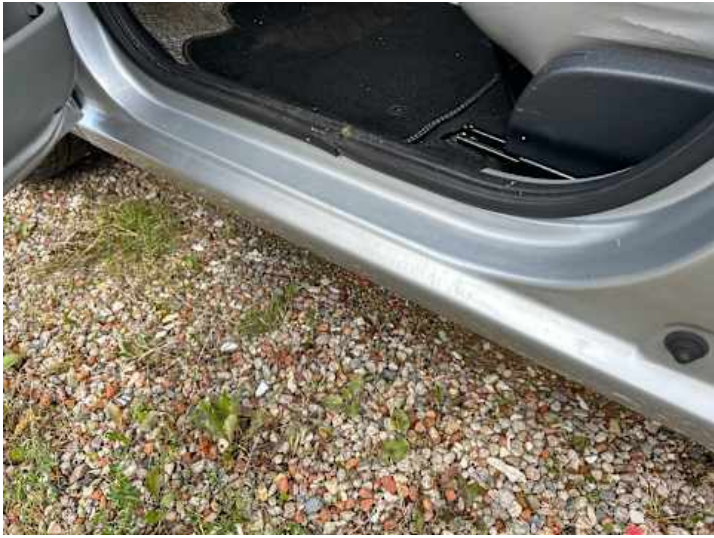
Schweller links (Kratzer)

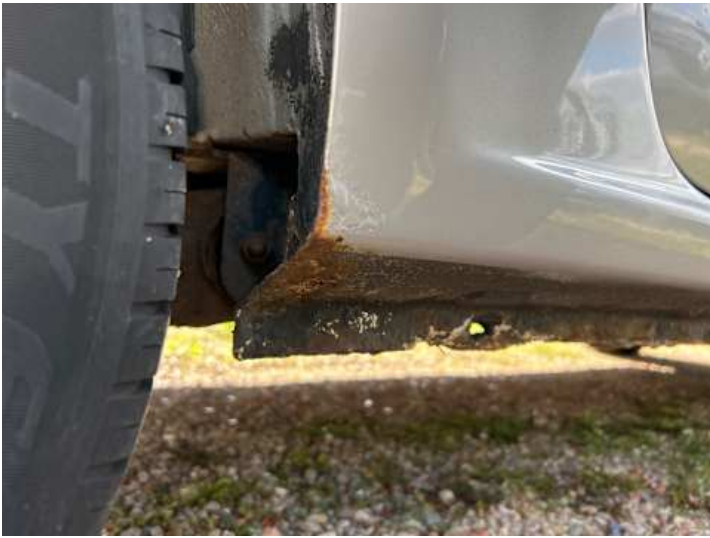
Schweller rechts (Kratzer, Rost)

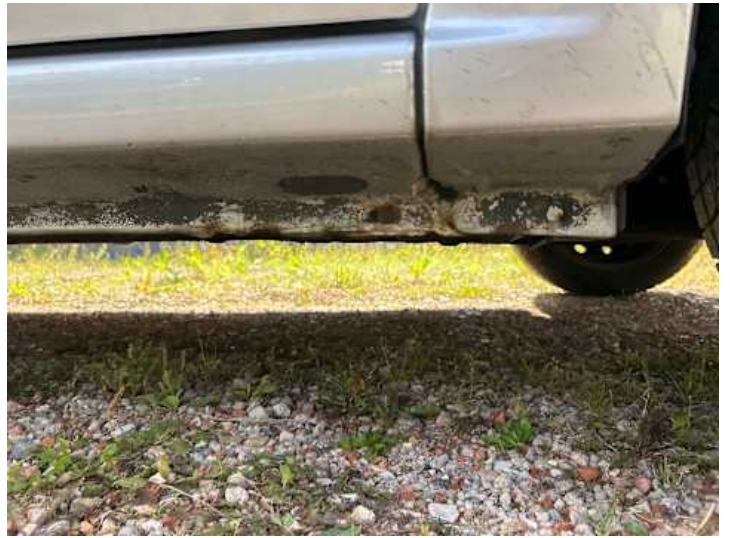
Schweller rechts (Kratzer, Rost)

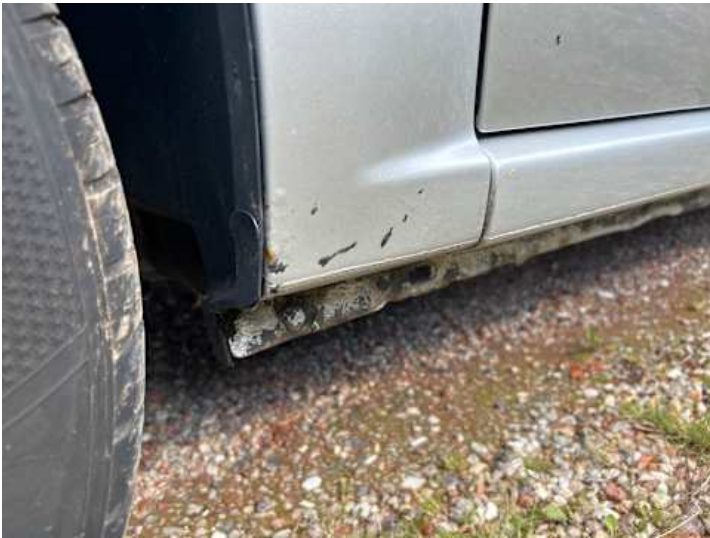
Kotflügel vorne links (Rost)

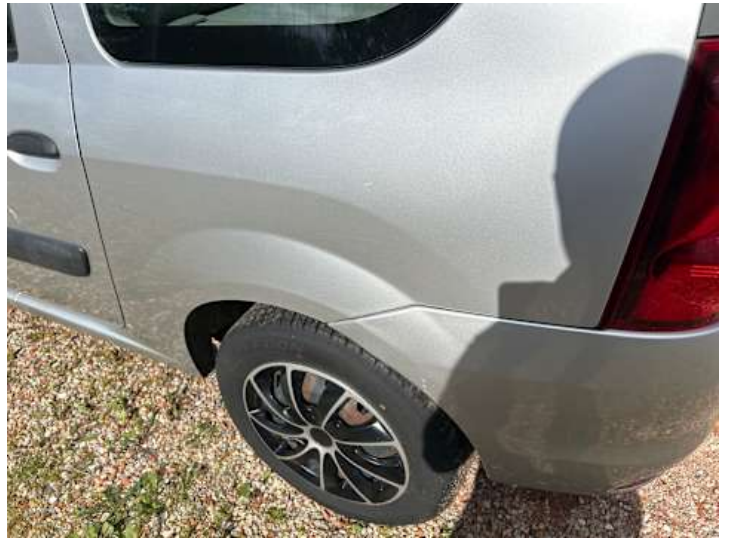
Seitenteil hinten links (Kratzer)

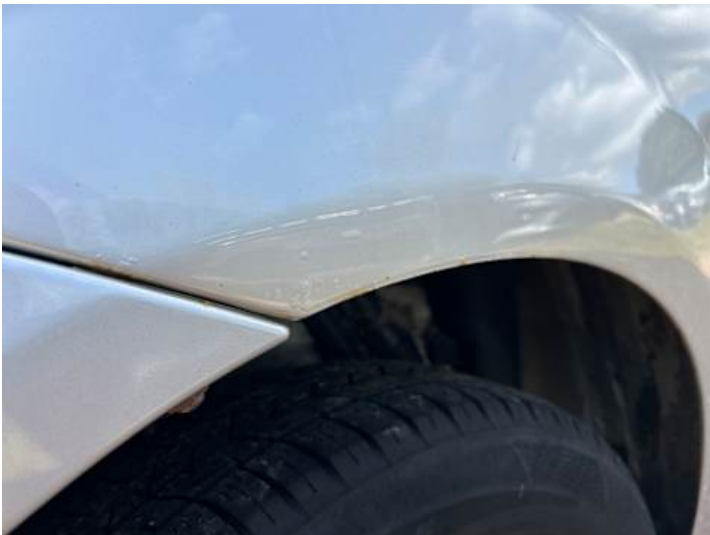
| Fahrzeugteil | Lackschichtdicke (in µm) | Fahrzeugteil | Lackschichtdicke (in µm) |
|---|---|---|---|
| Seitenteil hinten links | 140 | Seitenteil hinten rechts | 300 |

Seitenteil hinten rechts (Kratzer)

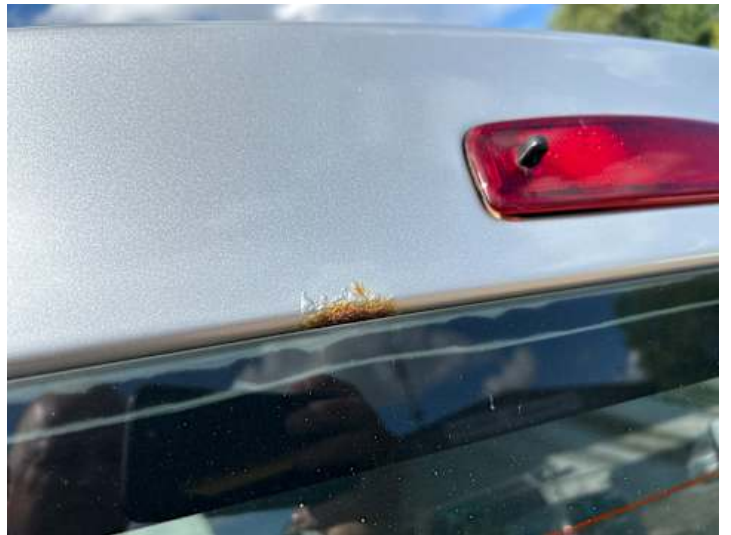
Heckklappe (Rost)

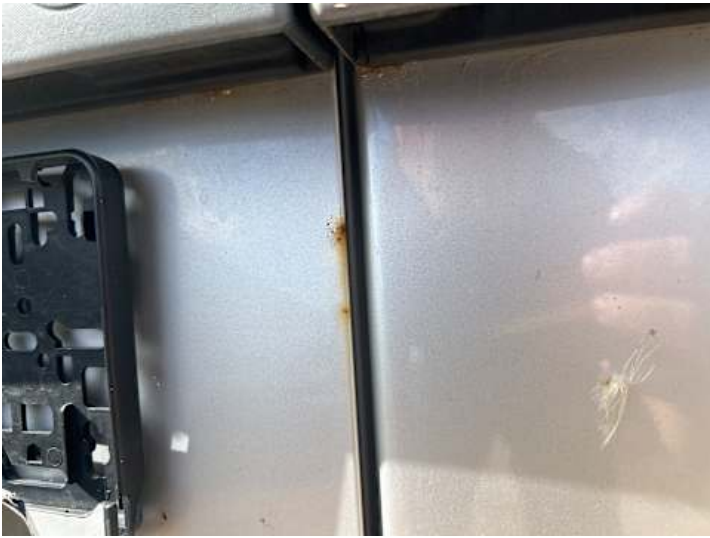
Heckklappe (Rost)

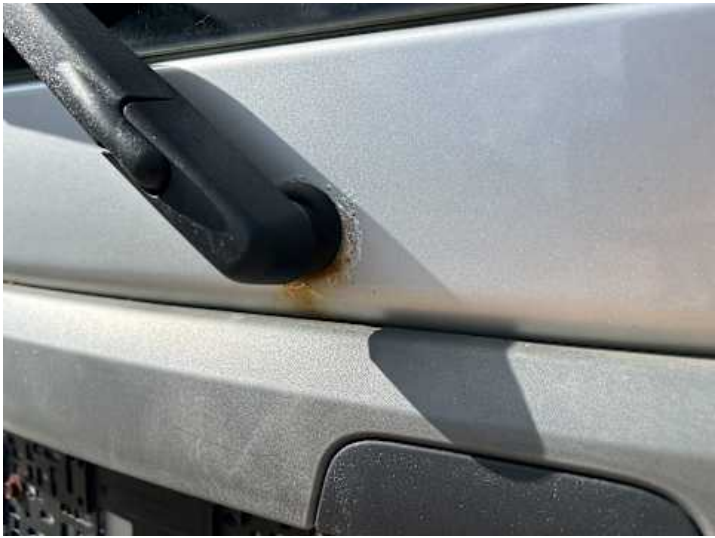
Heckklappe (Rost)

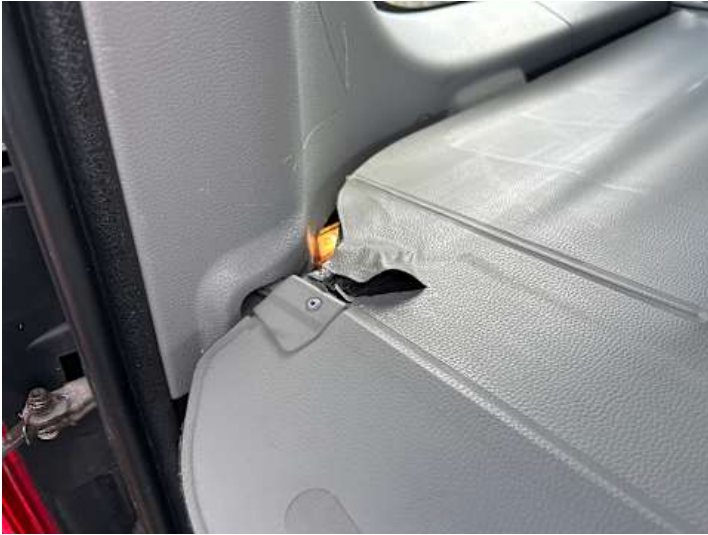
Innenraum (Diverse Schäden)

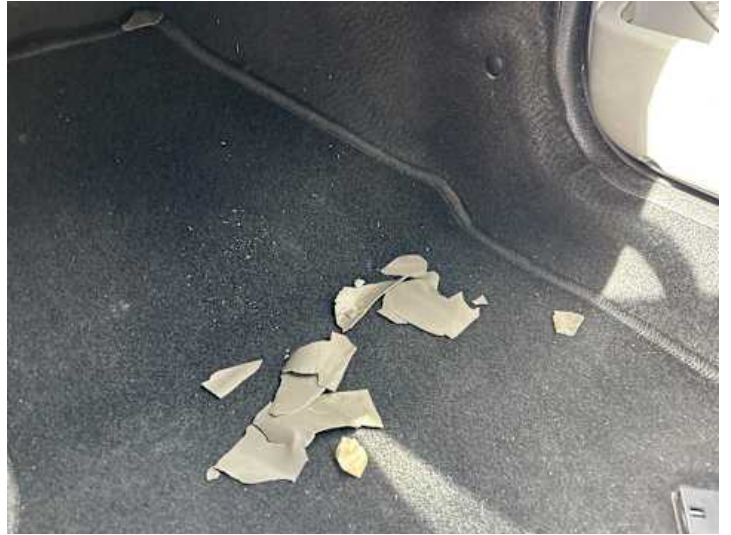
Innenraum (Diverse Schäden)

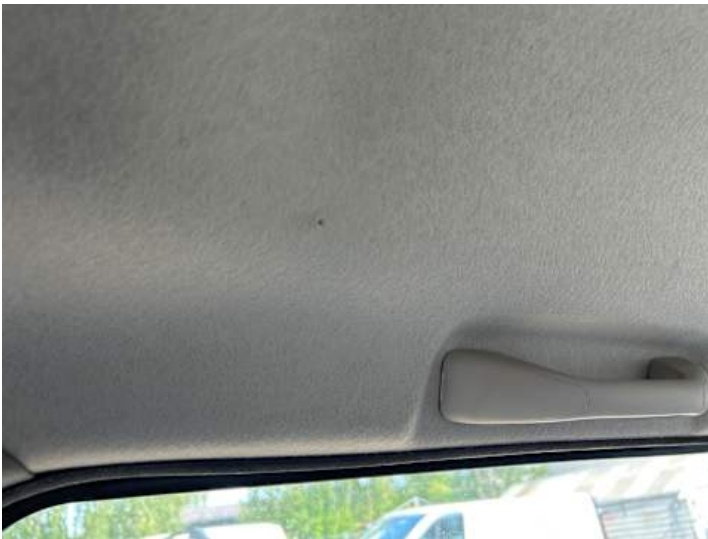
Innenraum (Brandloch)

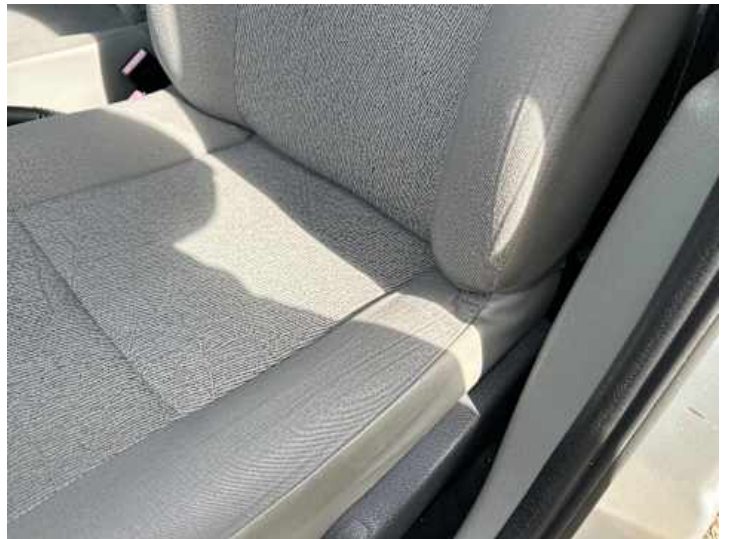
Innenraum (Verschleiß)
