## Audi A1 Sportback

EZ 11/2013 | Kleinwagen | Benzin | Schaltgetriebe | 133.098km

Fahrzeug aufgenommen am: 30.07.2026

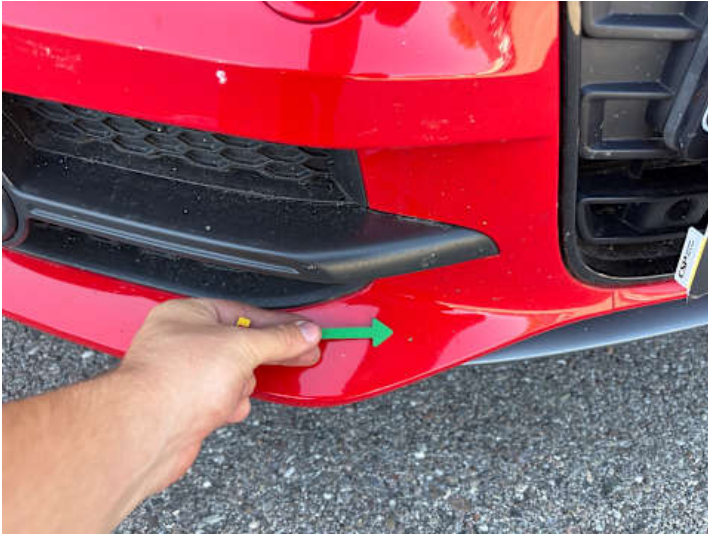
Stoßstange vorne (Steinschlag, Kratzer, Lackschaden)

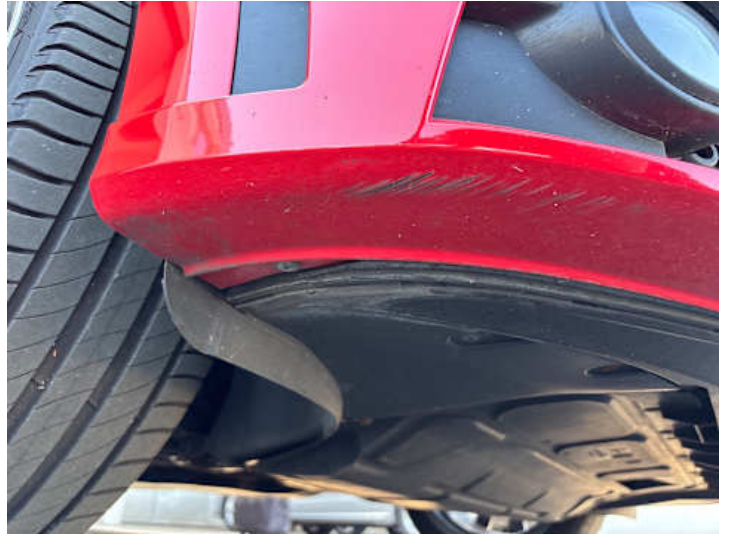
Stoßstange vorne (Steinschlag, Kratzer, Lackschaden)

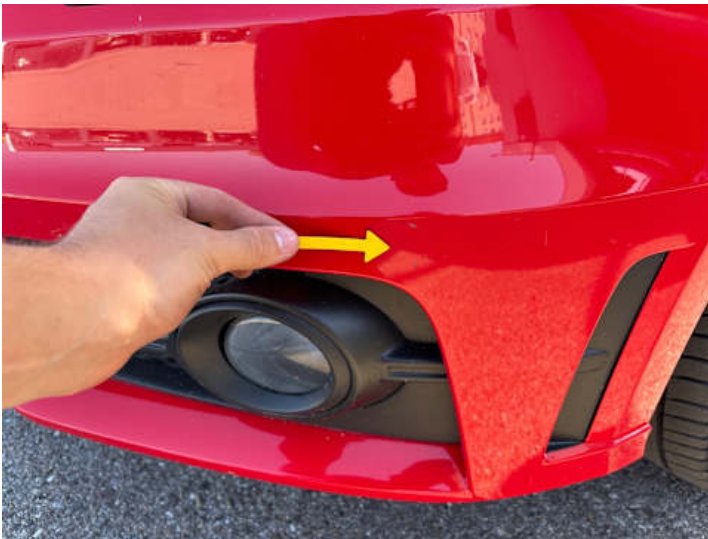
Stoßstange vorne (Steinschlag, Kratzer, Lackschaden)

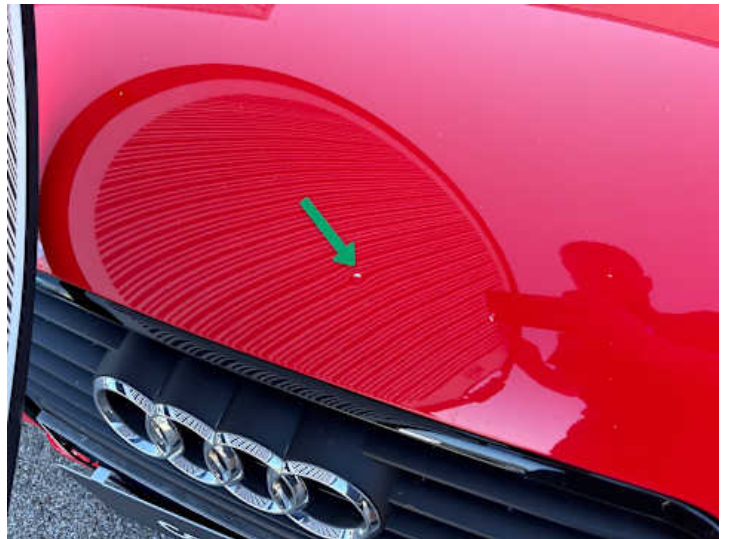
Motorhaube (Delle, Lackschaden)

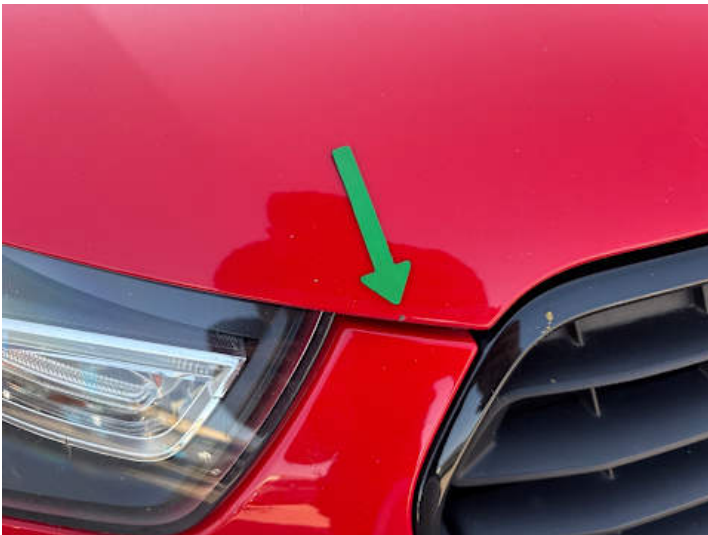
Motorhaube (Steinschlag, Rost)

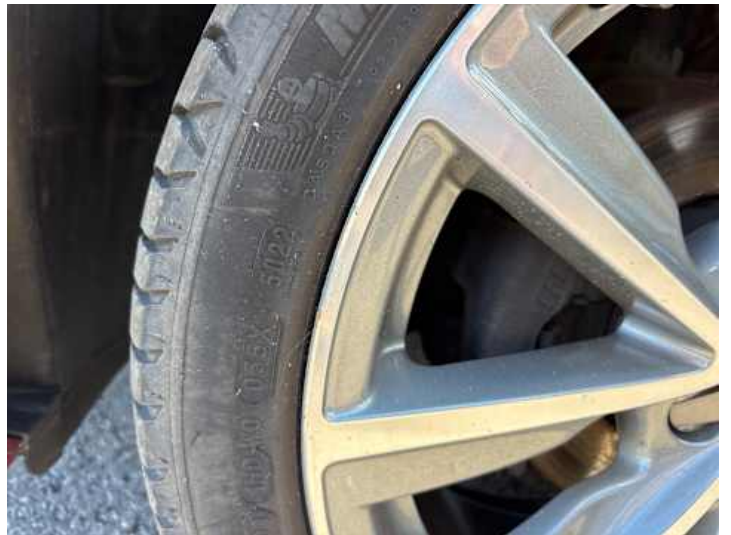
Rad (Kratzer)

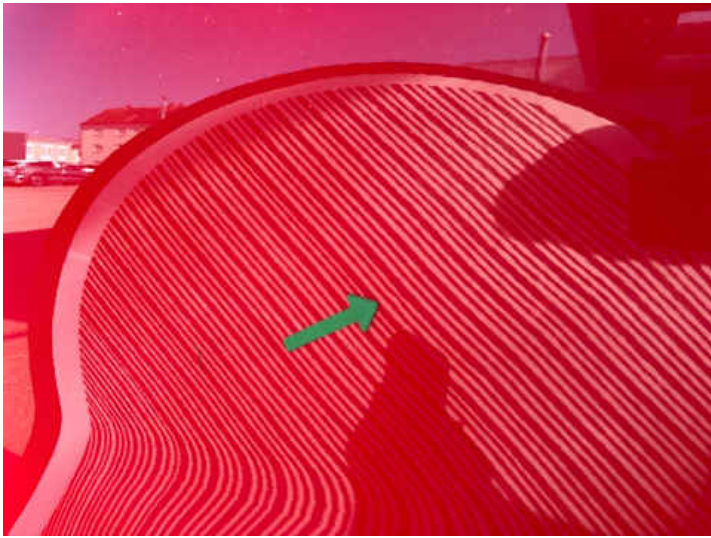
Türe hinten links (Delle)

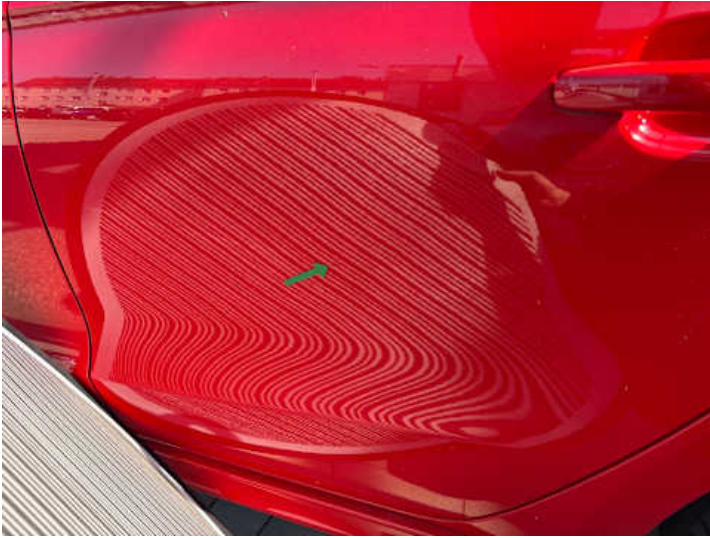
Türe hinten links (Delle)

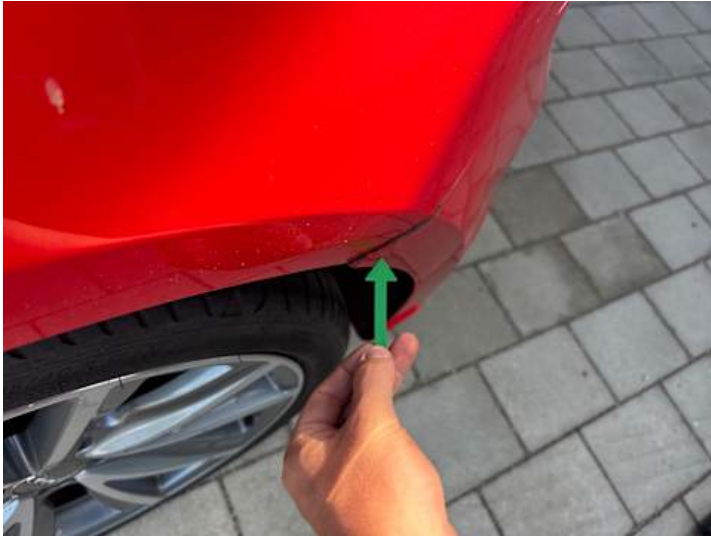
Stoßstange hinten (Spaltmaße ungenau)

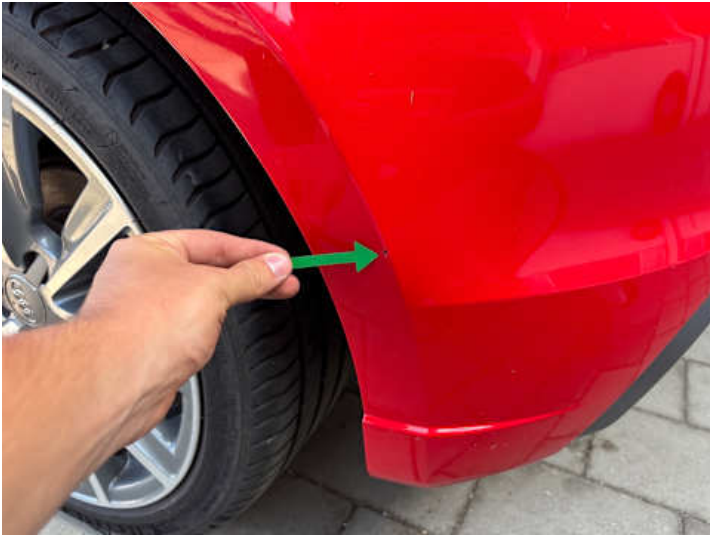
Stoßstange hinten (Lackschaden, Kratzer)

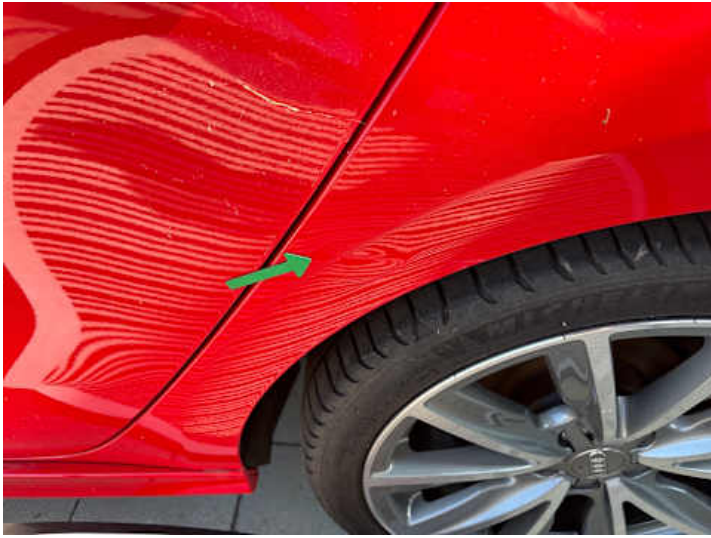
Seitenteil hinten links (Kratzer, Delle)

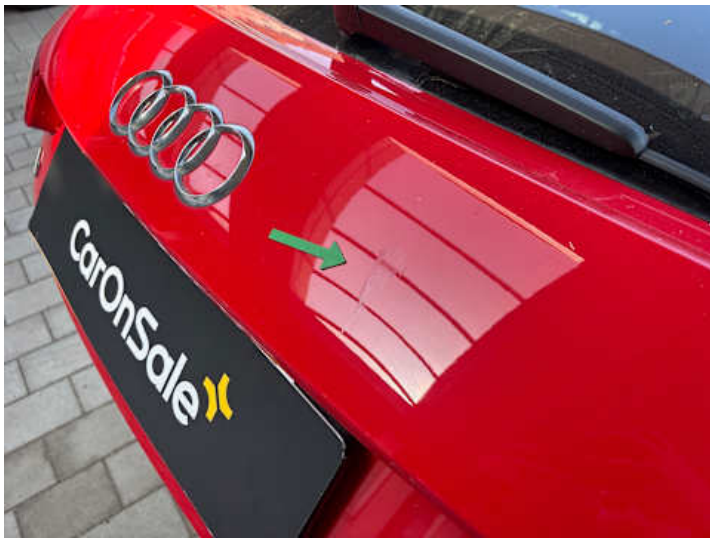
Heckklappe (Anderer Schaden): Vogelkot

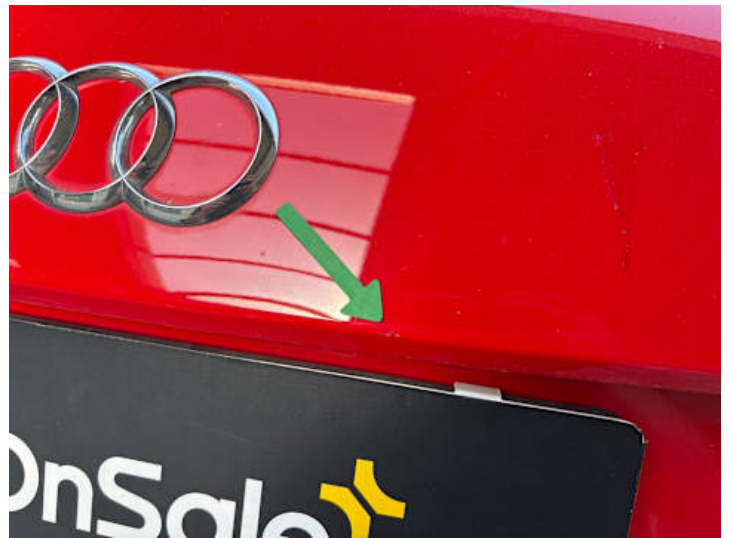
Heckklappe (Kratzer, Lackschaden)

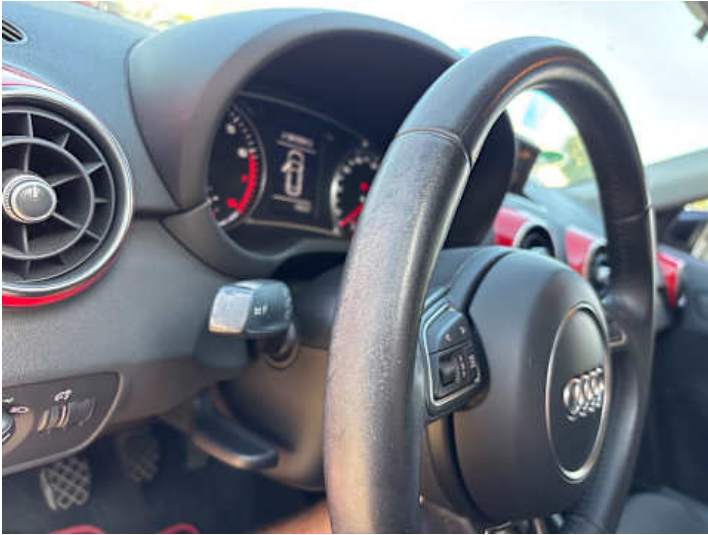
Innenraum (Verschleiß, Verschmutzung)

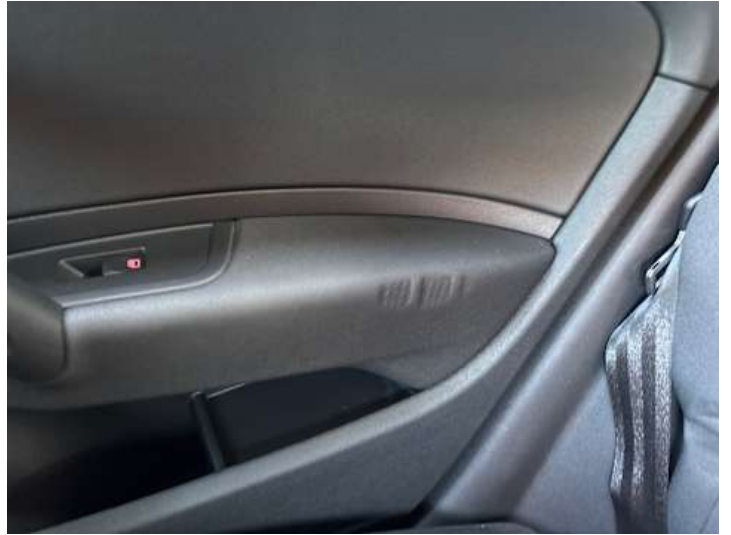
Innenraum (Anderer Schaden): Verformung

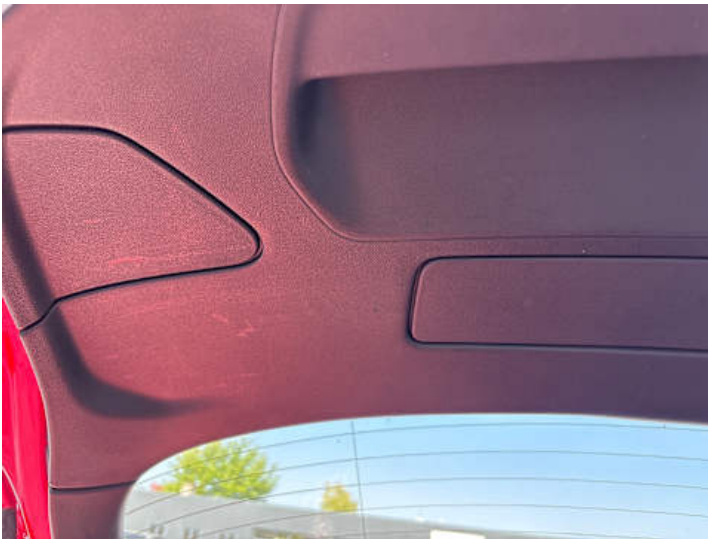
Innenraum (Kratzer)

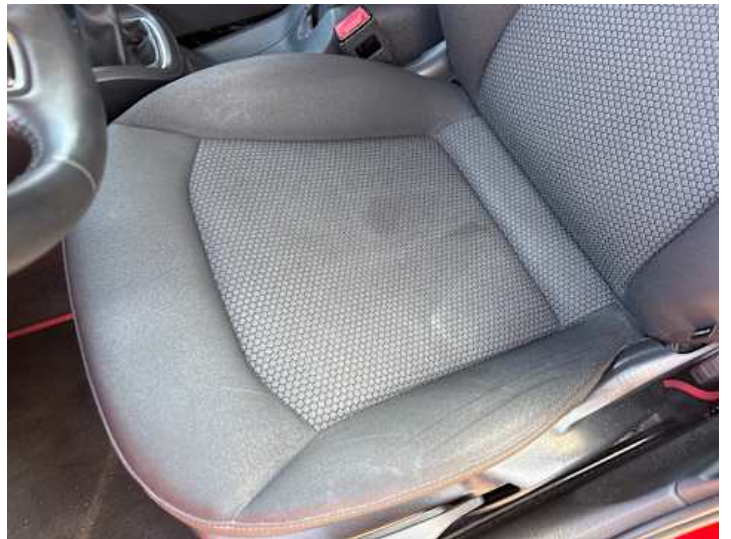
Innenraum (Verschmutzung)
