## Volkswagen Tiguan Sport & Style BMT

EZ 10/2011 | Geländewagen | Benzin | Schaltgetriebe | 271.023km  
Besteuerung: Differenzbesteuert (§25a UStG)  
Fahrzeugstandort: 63\*\*\*  
Fahrzeug aufgenommen am: 30.06.2026

# Hinweise zum Zustandsbericht

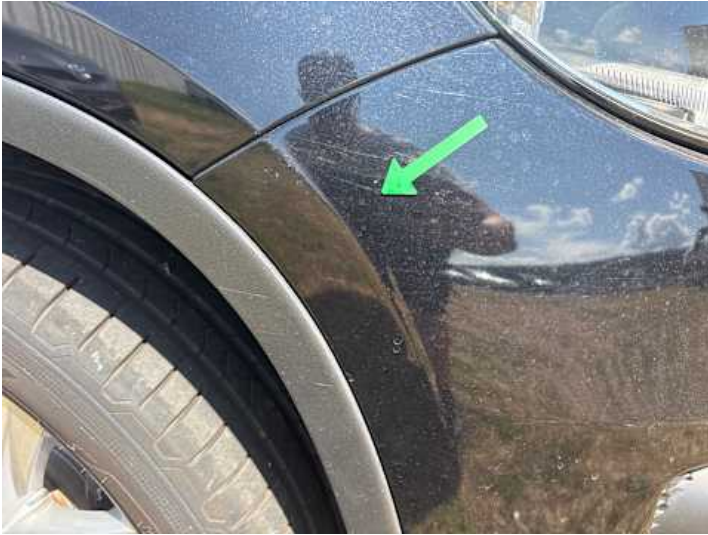
Stoßstange vorne (Unsachgemäß instand gesetzt)

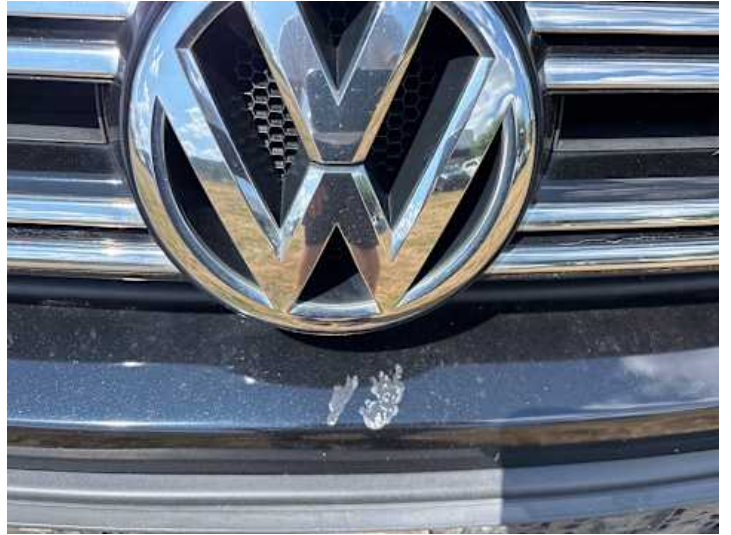
Stoßstange vorne (Lackschaden)

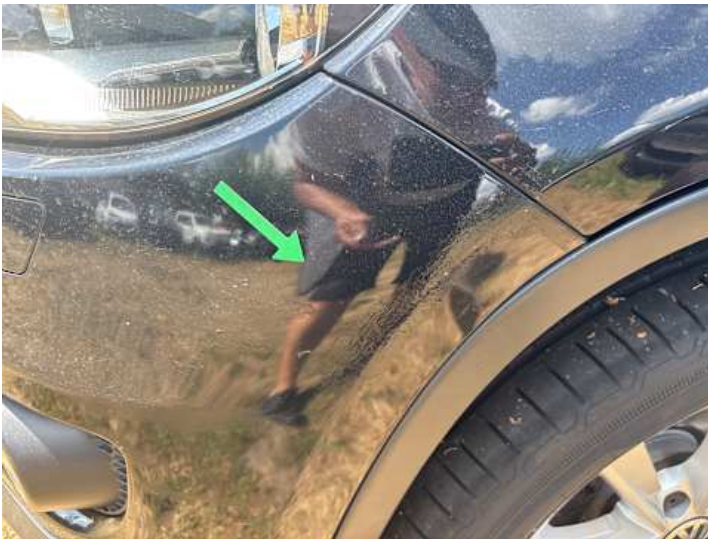
Stoßstange vorne (Unsachgemäß instand gesetzt)

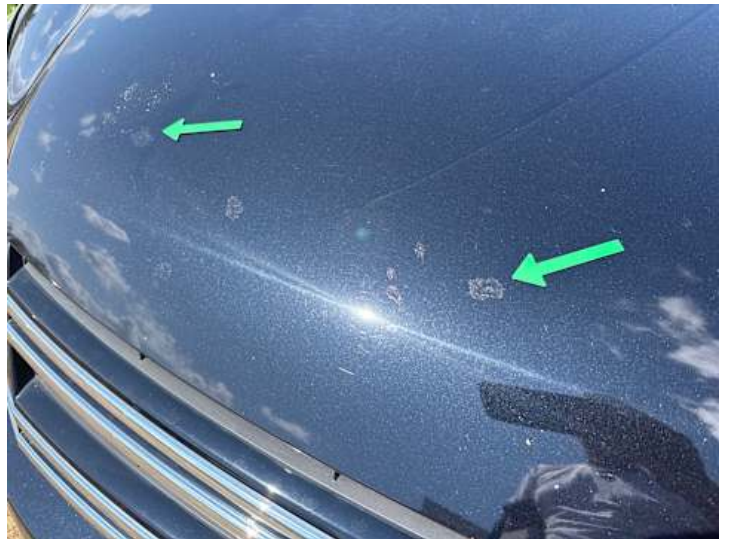
Motorhaube (Unsachgemäß instand gesetzt, Kratzer)

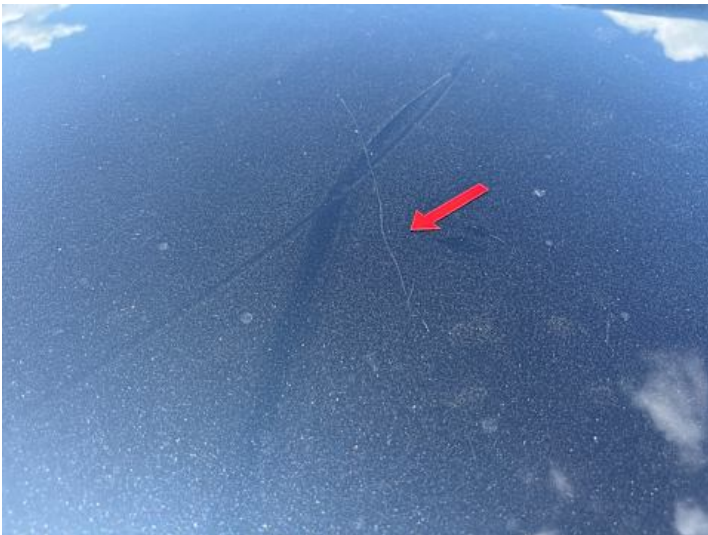
Motorhaube (Unsachgemäß instand gesetzt, Kratzer)

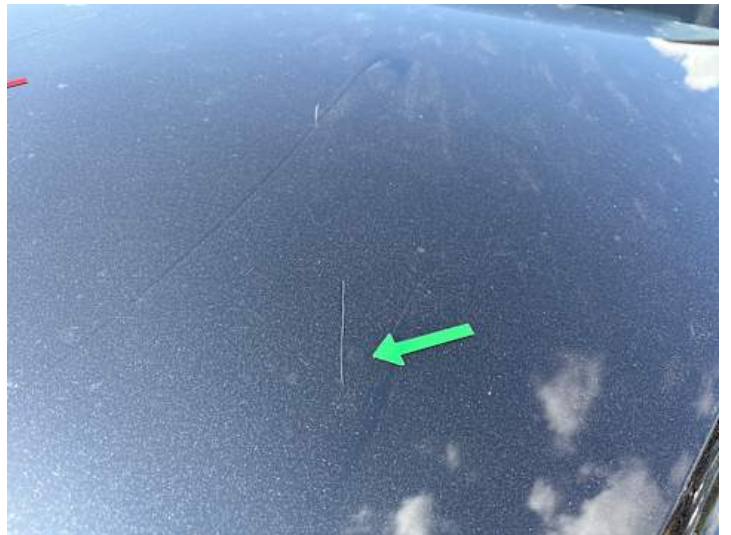
Motorhaube (Unsachgemäß instand gesetzt, Kratzer)

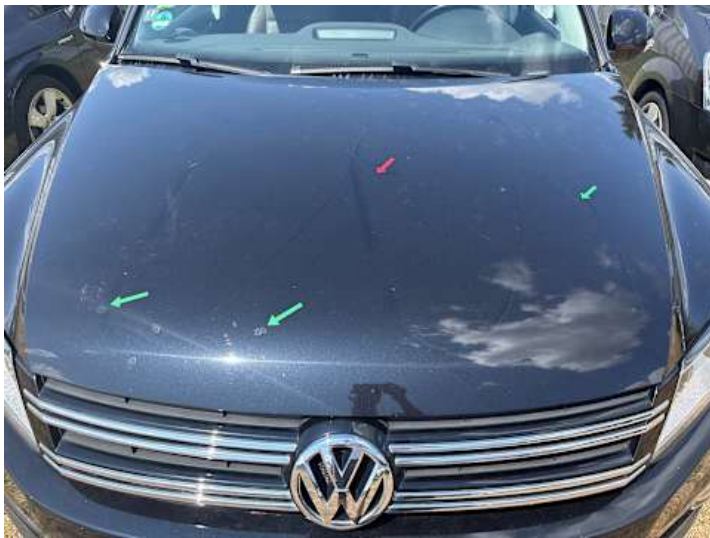
Motorhaube (Unsachgemäß instand gesetzt, Kratzer)

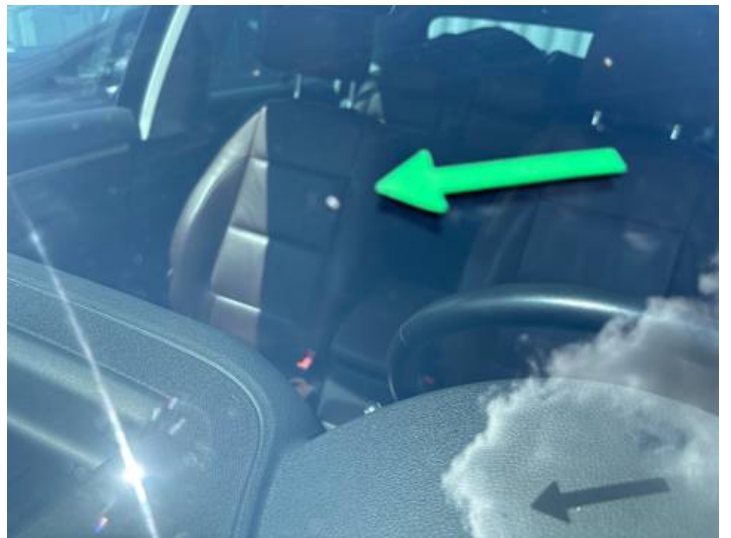
Windschutzscheibe (Steinschlag)

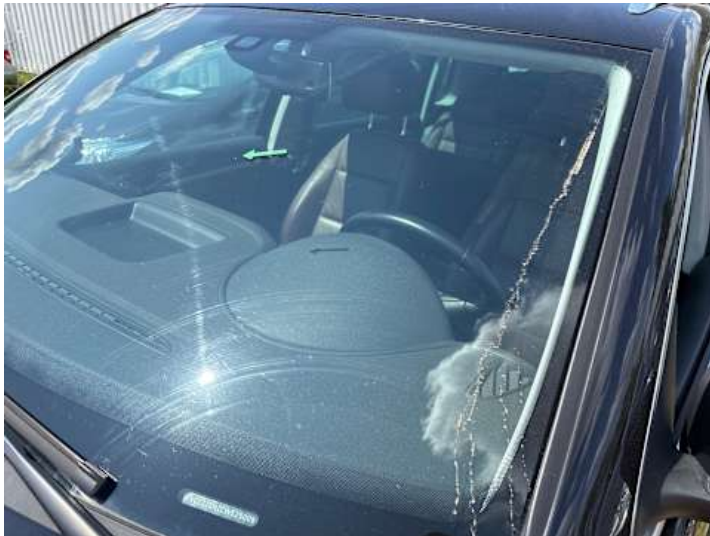
Windschutzscheibe (Steinschlag)

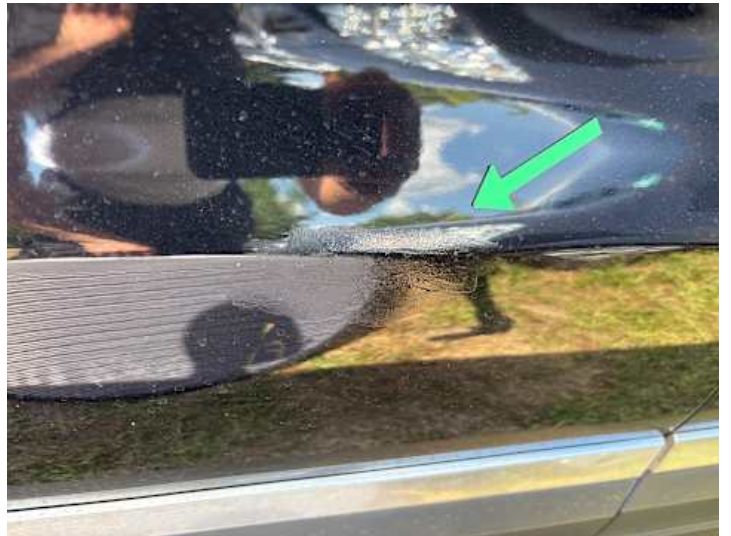
| Fahrzeugteil | Lackschichtdicke (in µm) | Fahrzeugteil | Lackschichtdicke (in µm) |
|---|---|---|---|
| Fahrertür | 135 | Beifahrertür | 585 |

Fahrtür (Unsachgemäß instand gesetzt)

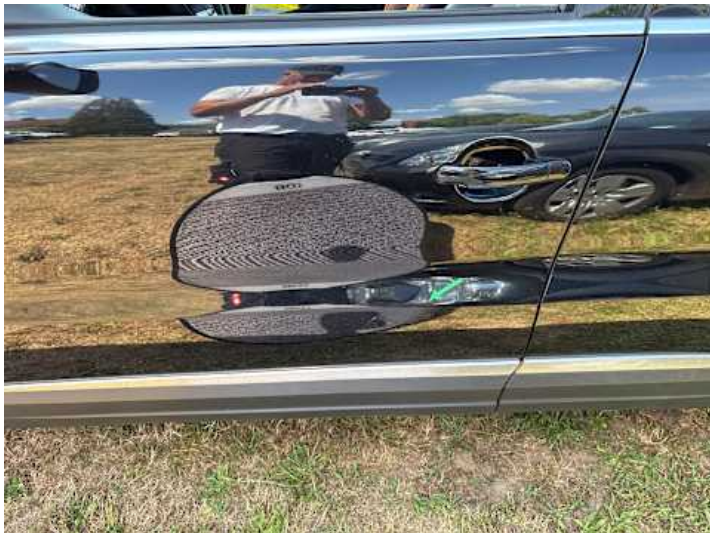
Fahrtür (Unsachgemäß instand gesetzt)

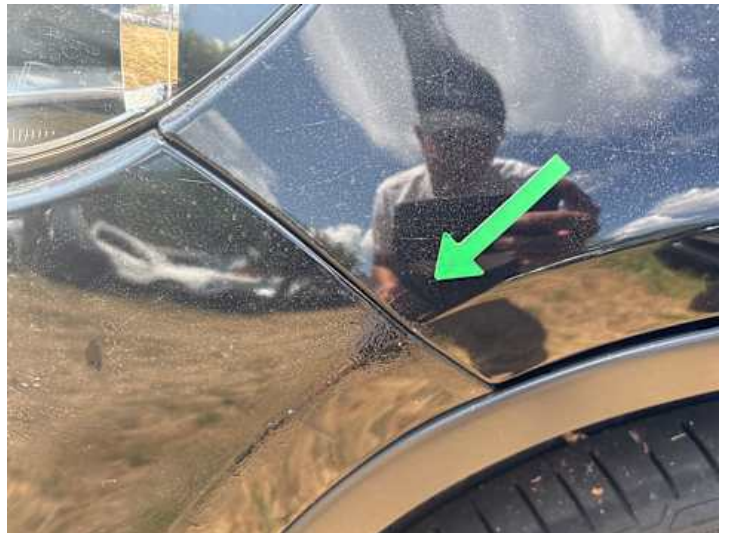
Kotflügel vorne links (Unsachgemäß instand gesetzt)

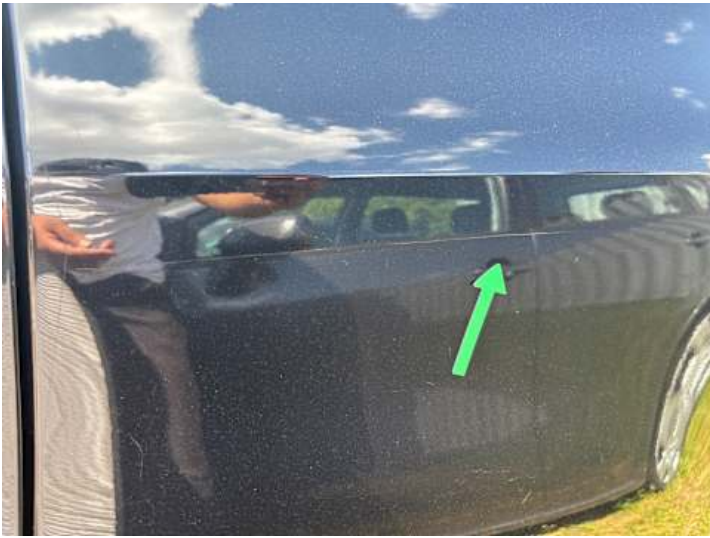
Seitenteil hinten links (Kratzer)

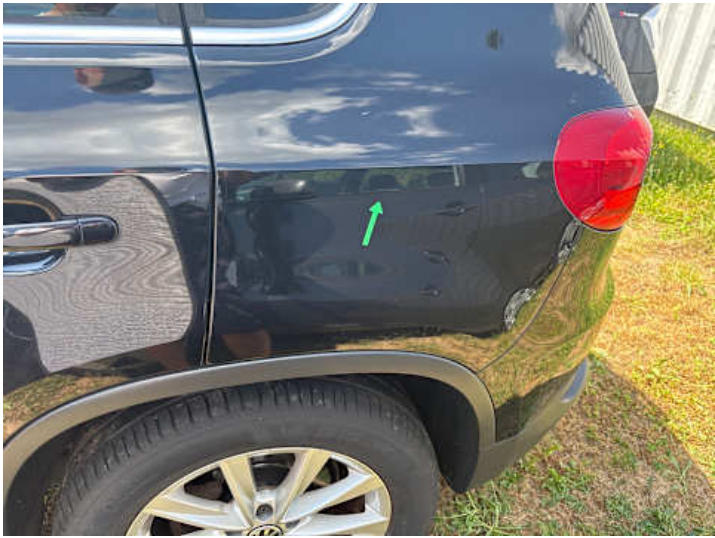
Seitenteil hinten links (Kratzer)

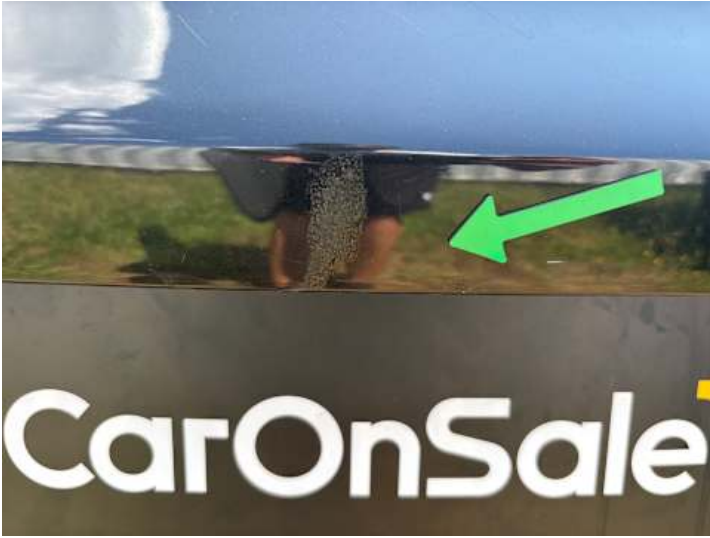
Heckklappe (Kratzer, Lackschaden)

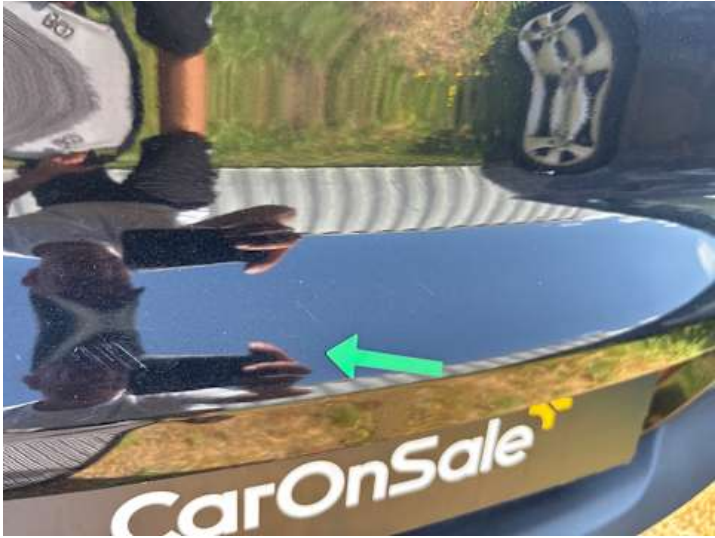
Heckklappe (Kratzer, Lackschaden)

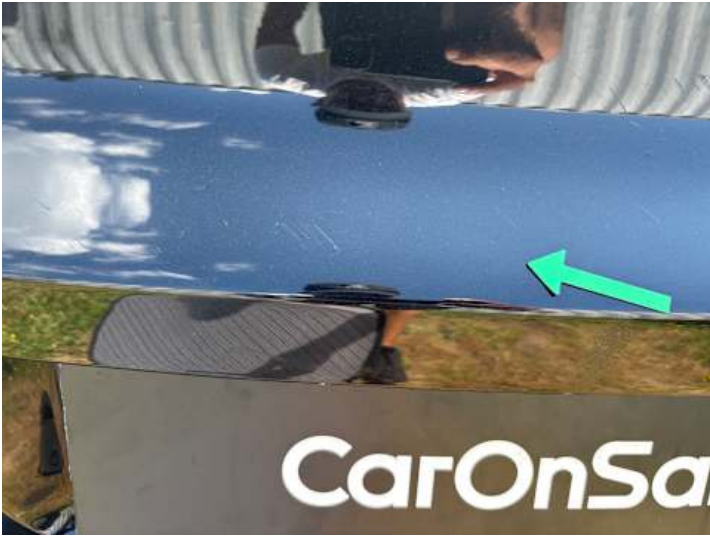
Heckklappe (Kratzer, Lackschaden)

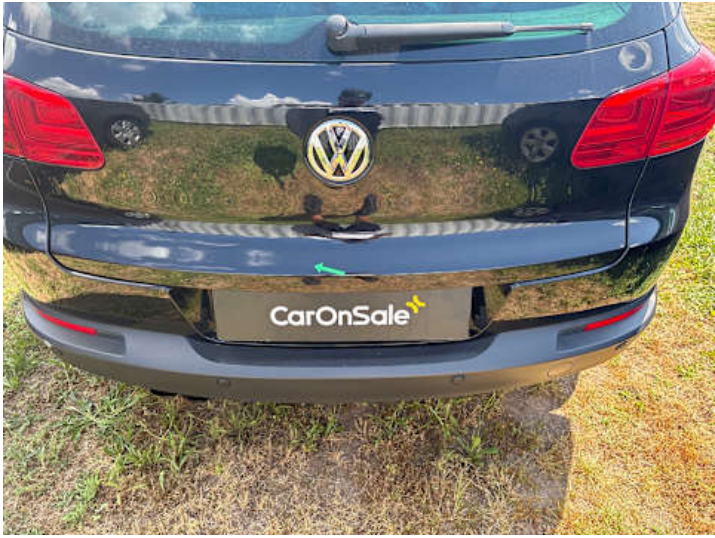
Heckklappe (Kratzer, Lackschaden)

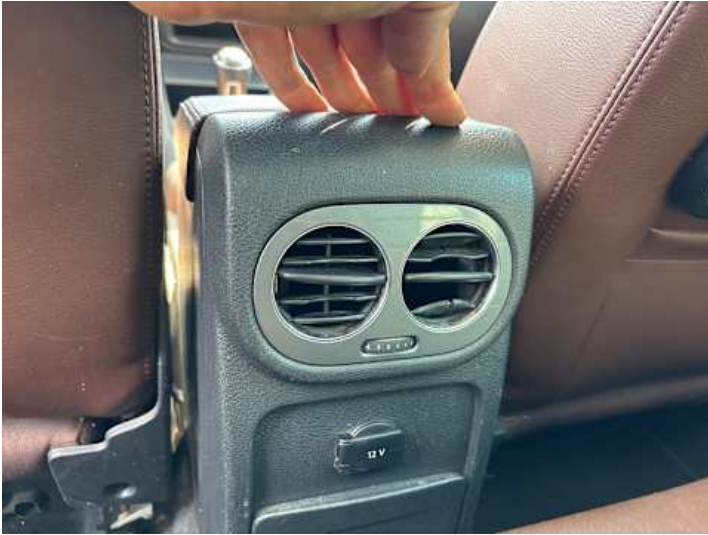
Innenraum (Riss/Bruch)

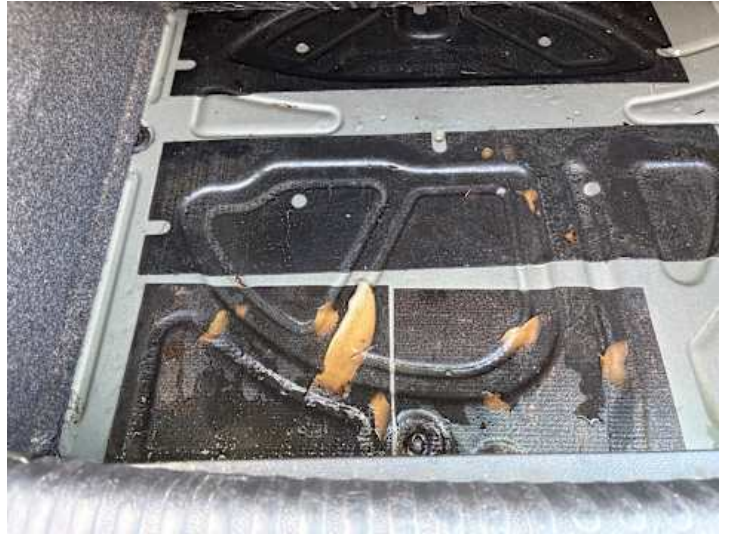
Innenraum (Wassereintritt)

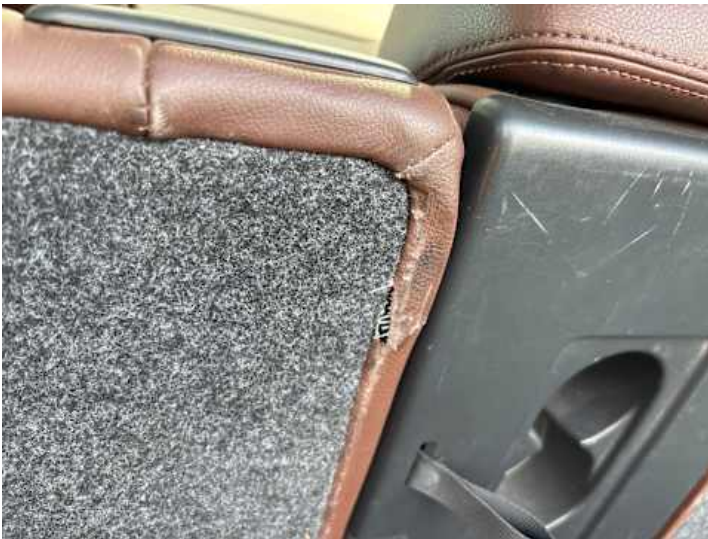
Innenraum (Riss/Bruch)

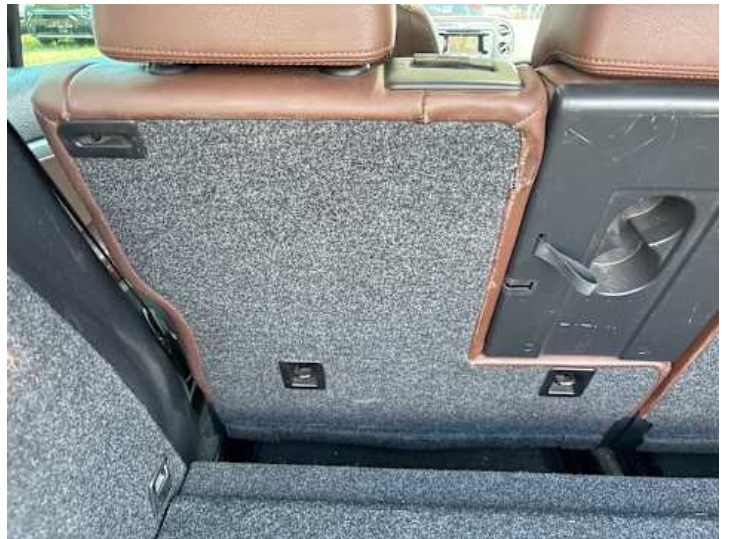
Innenraum (Riss/Bruch)
