## Ford Focus Lim. Finesse

EZ 08/2003 | Limousine | Benzin | Schaltgetriebe | 397.591km

Fahrzeug aufgenommen am: 21.05.2026

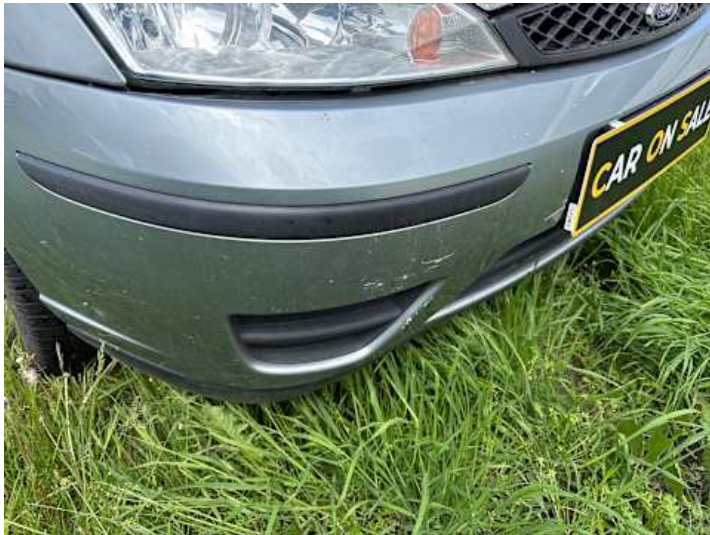
Stoßstange vorne (Kratzer, Lackschaden)

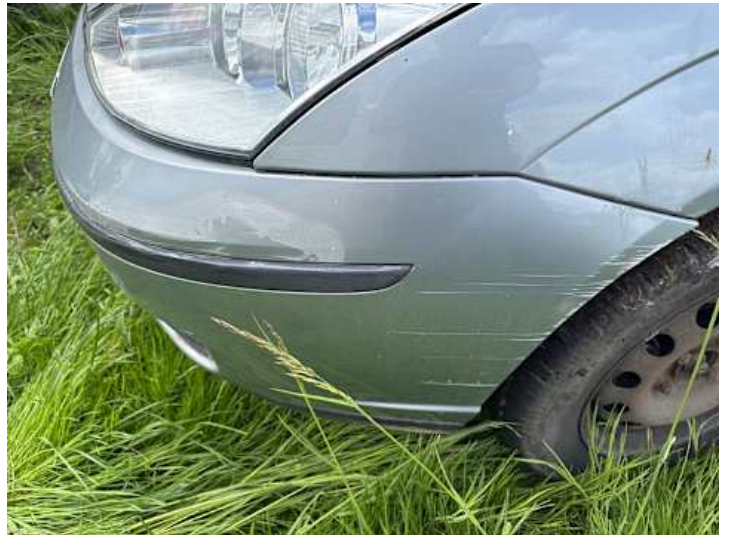
Stoßstange vorne (Kratzer, Lackschaden)

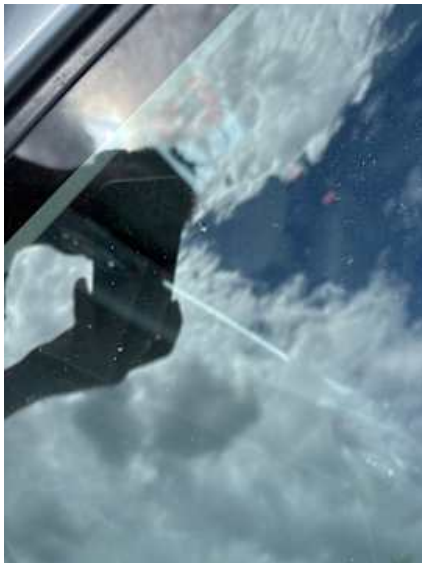
Windschutzscheibe (Steinschlag)

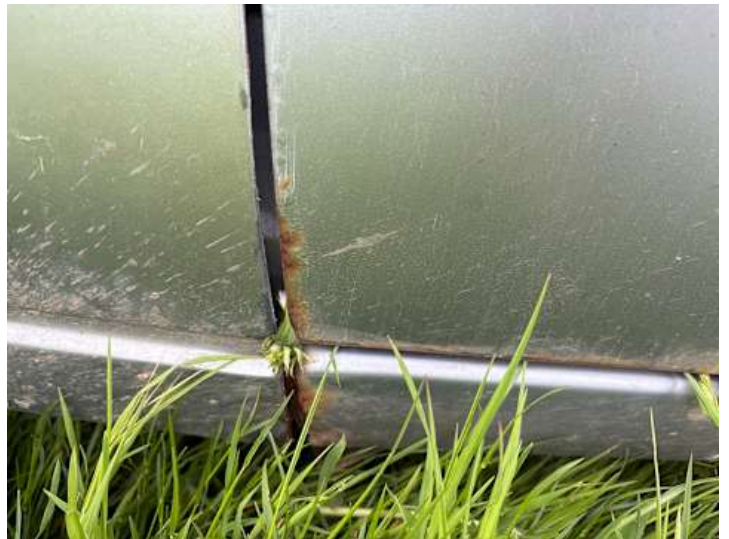
Fahrtür (Rost)

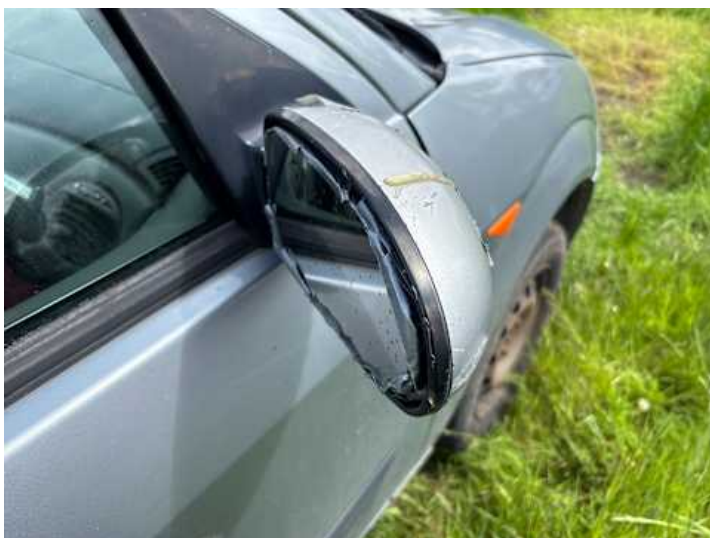
Beifahrtür (Rost, Riss/Bruch)

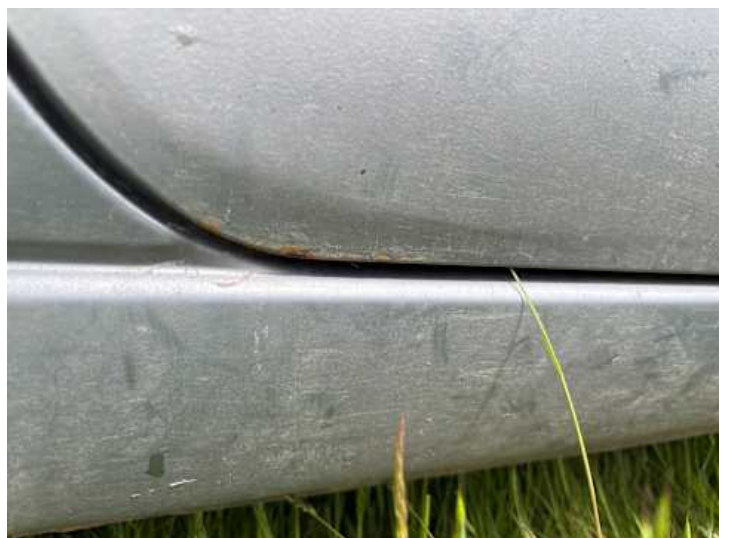
Beifahrtür (Rost, Riss/Bruch)

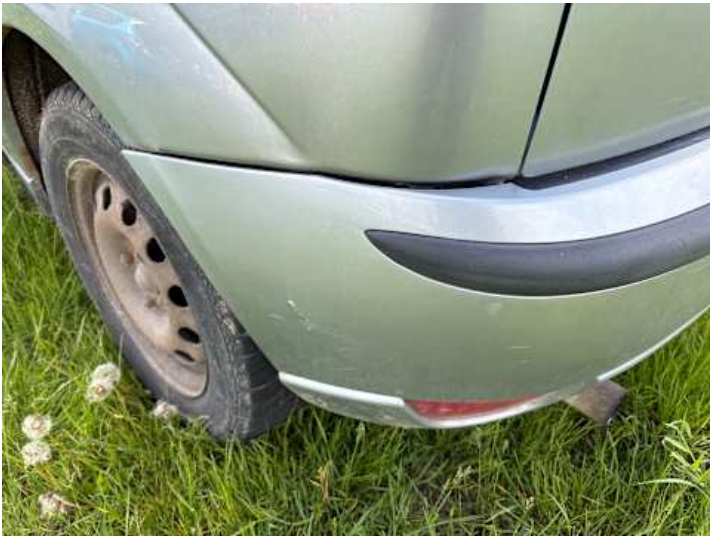
Stoßstange hinten (Riss/Bruch, Lackschaden)

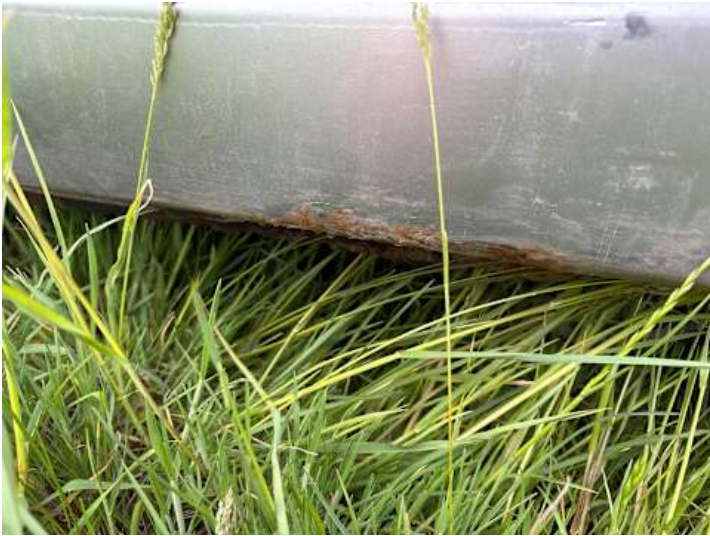
Schweller links (Rost)

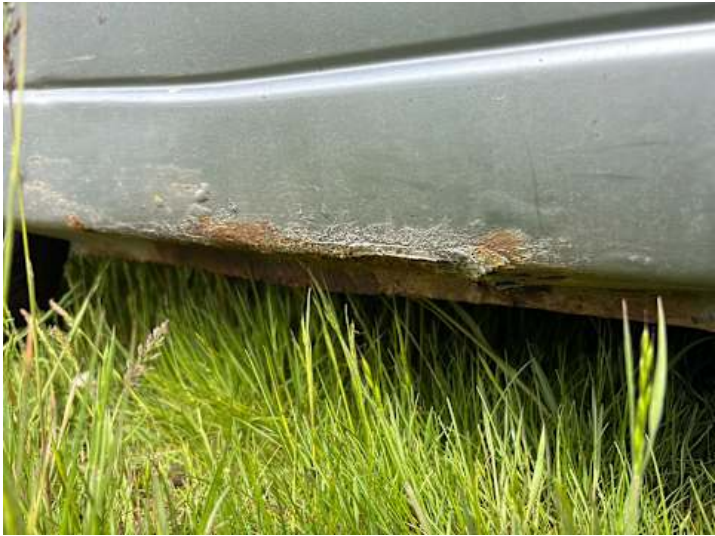
Schweller rechts (Rost)

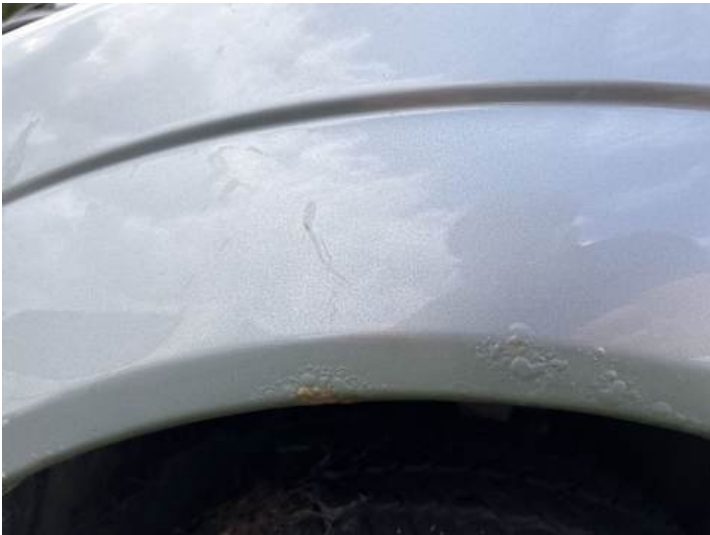
| Fahrzeugteil | Lackschichtdicke (in µm) | Fahrzeugteil | Lackschichtdicke (in µm) |
|---|---|---|---|
| Kotflügel vorne links | 130 | Kotflügel vorne rechts | 115 |

Kotflügel vorne links (Rost)

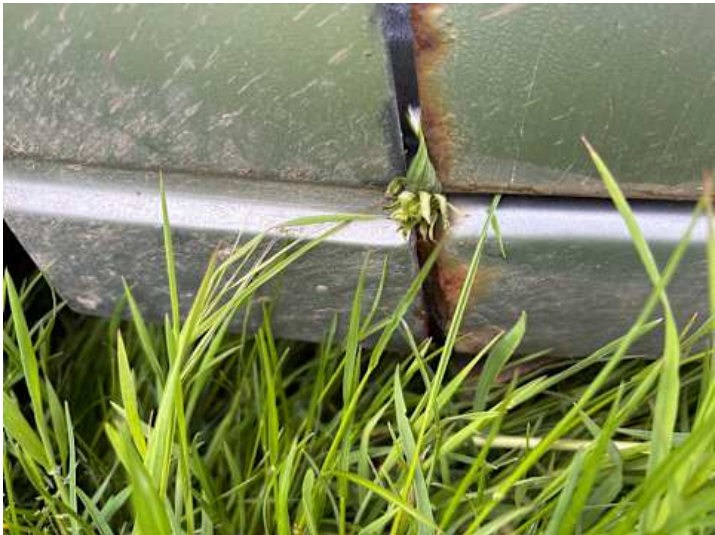
Kotflügel vorne links (Rost)

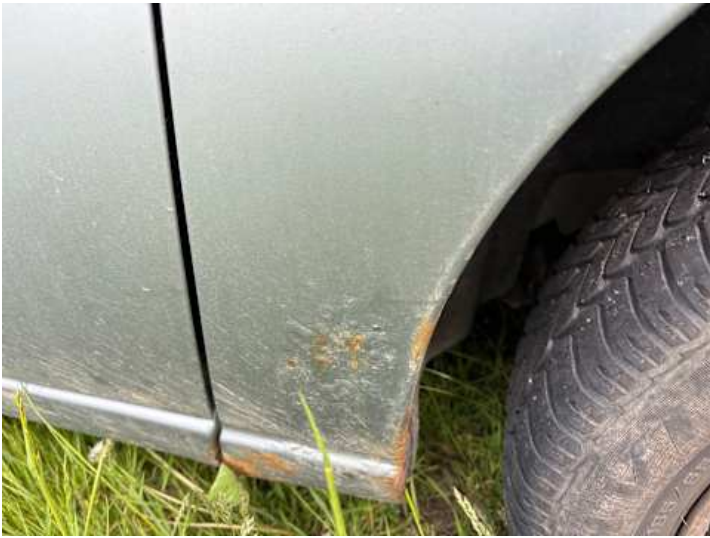
Kotflügel vorne rechts (Rost)

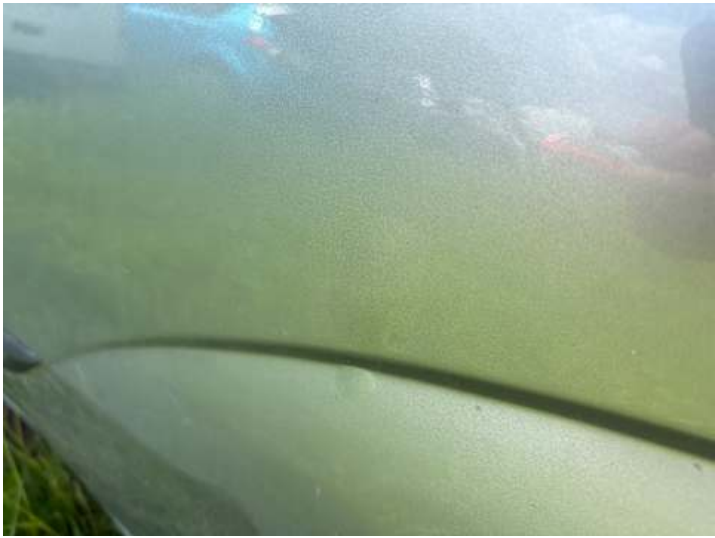
Seitenteil hinten links (Lackschaden)

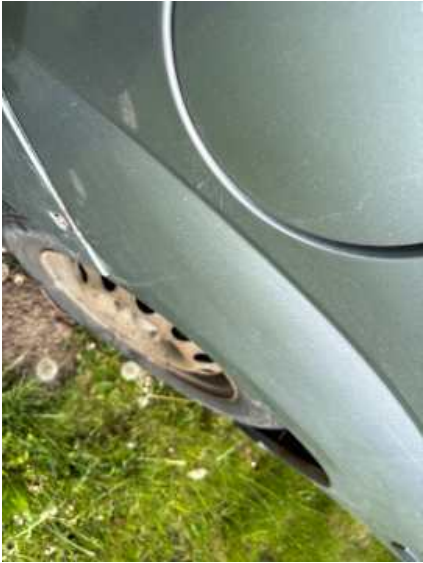
| Fahrzeugteil | Lackschichtdicke (in µm) | Fahrzeugteil | Lackschichtdicke (in µm) |
|---|---|---|---|
| Seitenteil hinten links | 125 | Seitenteil hinten rechts | 170 |

Seitenteil hinten rechts (Kratzer, Verformung)

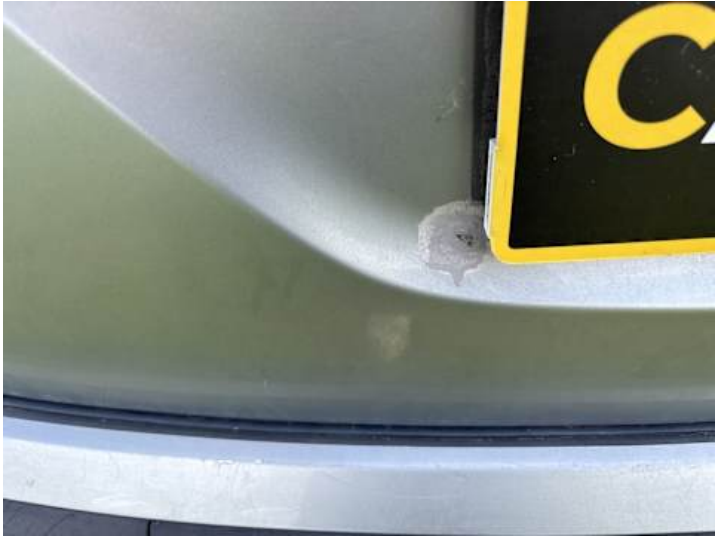
Heckklappe (Lackschaden)

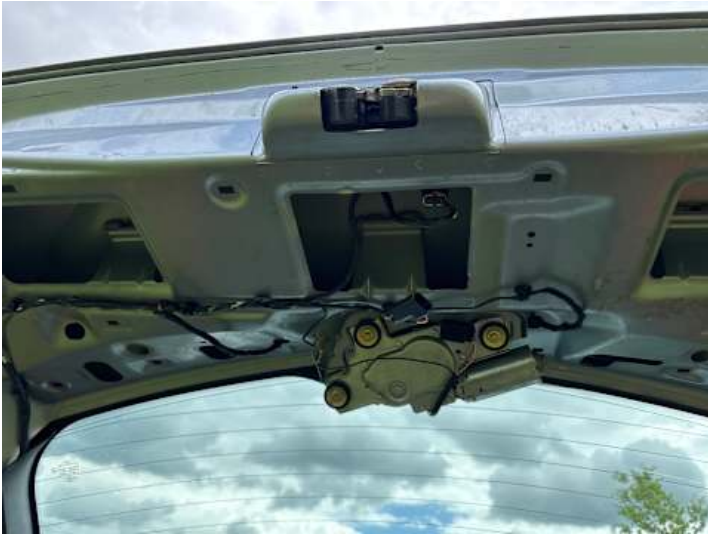
Innenraum (Diverse Schäden)
