# YV1DZA5C6H2175971

## Angaben zum Fahrzeug

## Erstbewertung

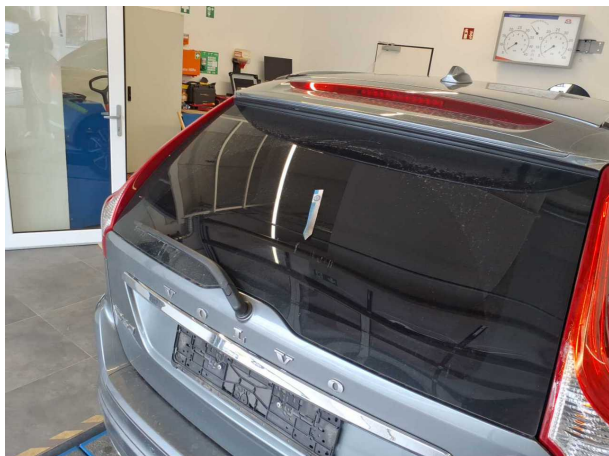
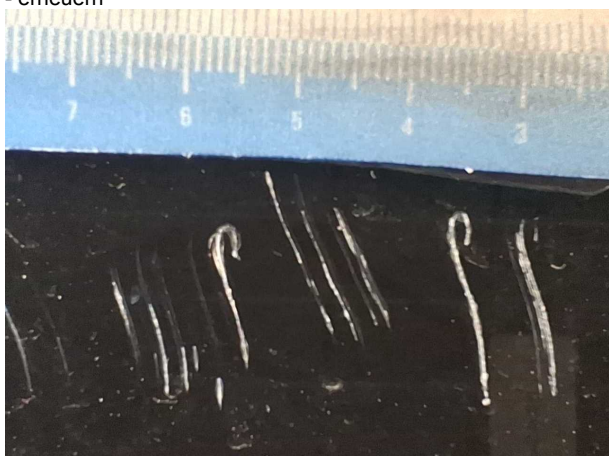
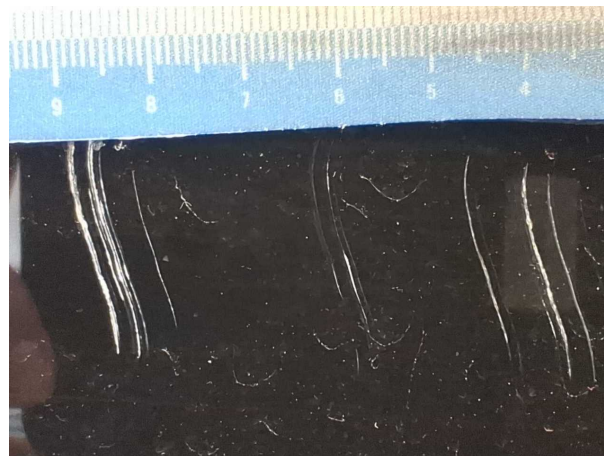
| Nr. | Bauteilgruppe | Beschreibung |
|---|---|---|
| 1 | Verglasung | Heckscheibe - verkratzt / verschürft - erneuern |

**Beschädigung #1:** Verglasung: Heckscheibe - verkratzt / versch...  
- erneuern

**Beschädigung #1:** Verglasung: Heckscheibe - verkratzt /  
verschürft - erneuern

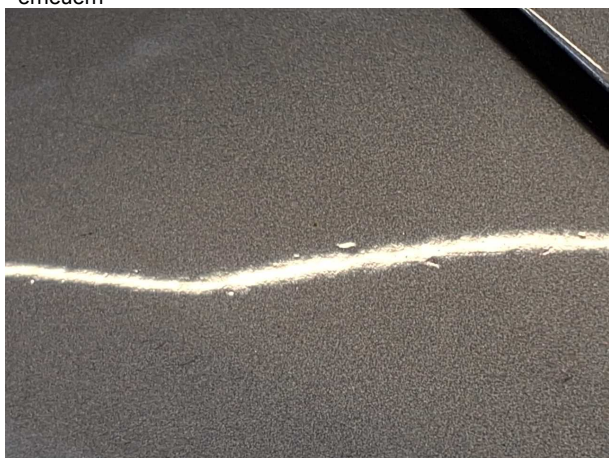
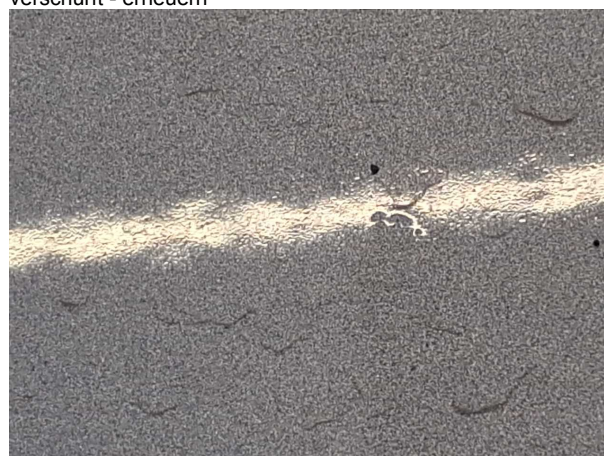
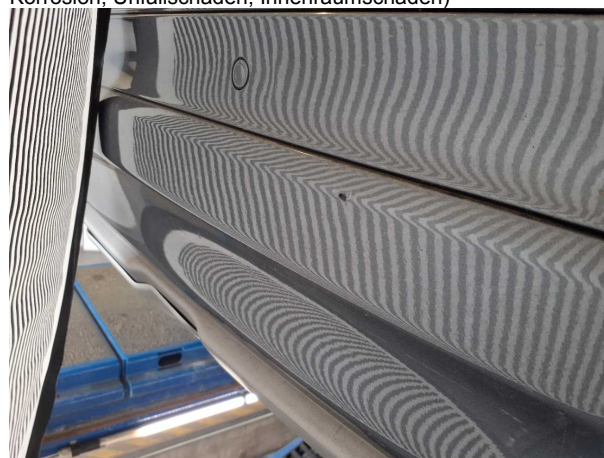
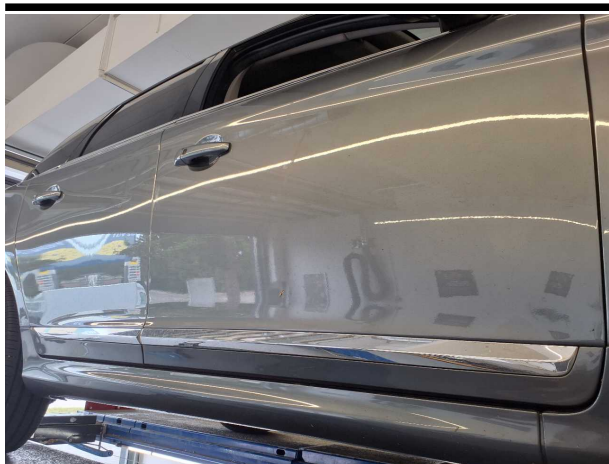
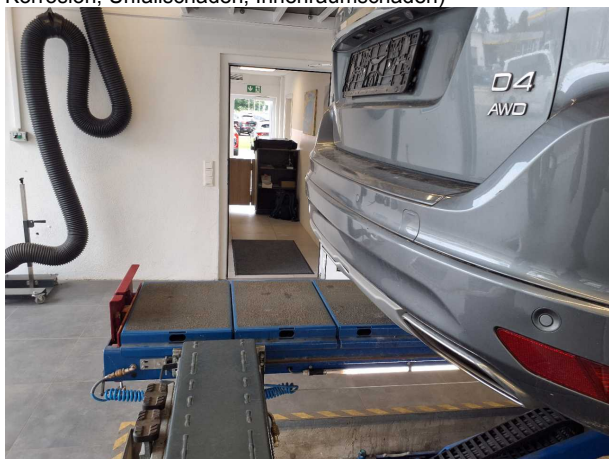
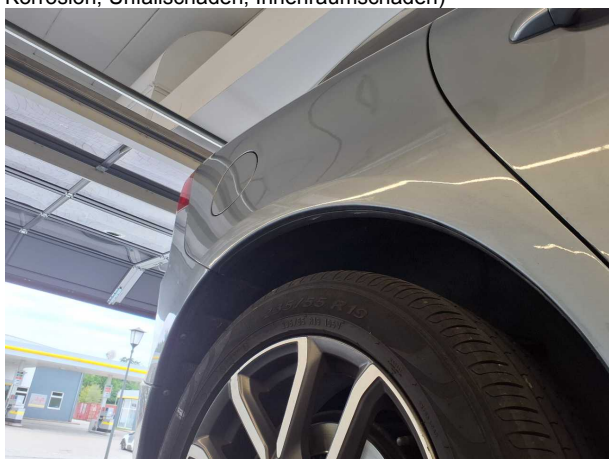
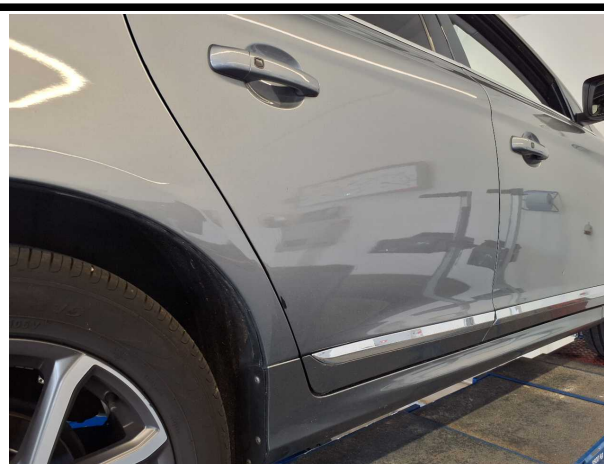
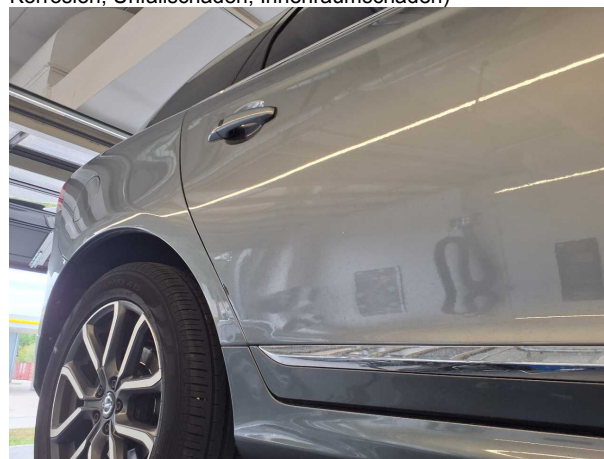
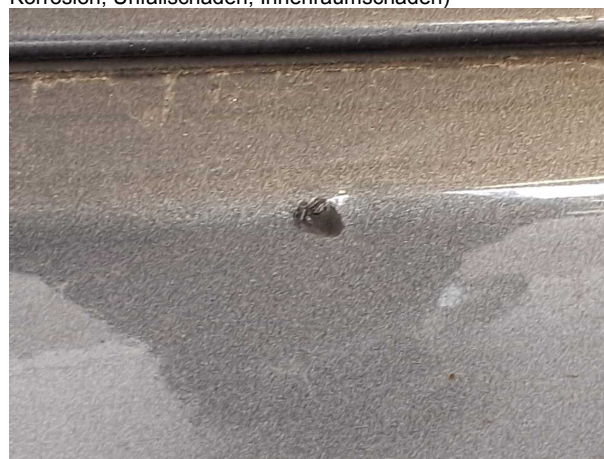
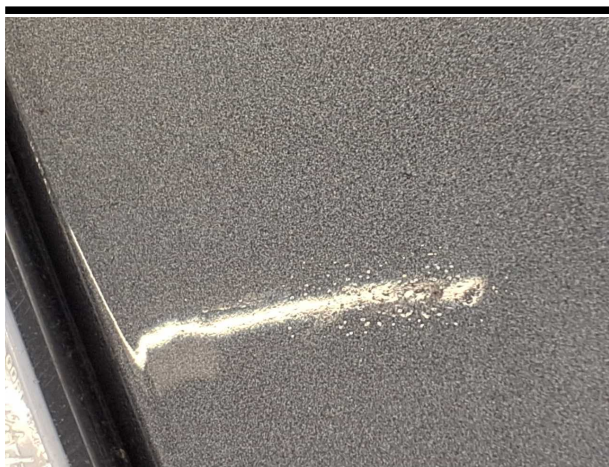
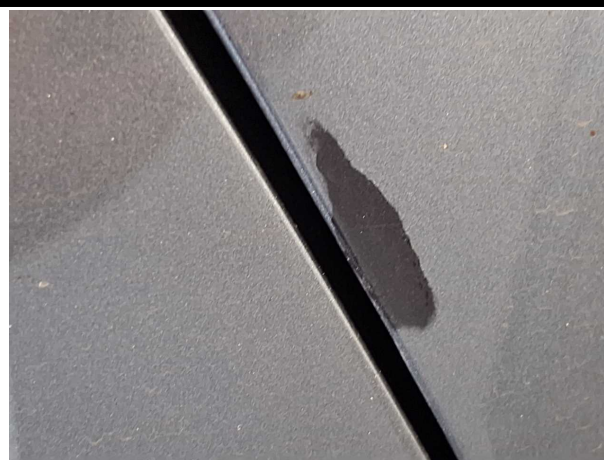
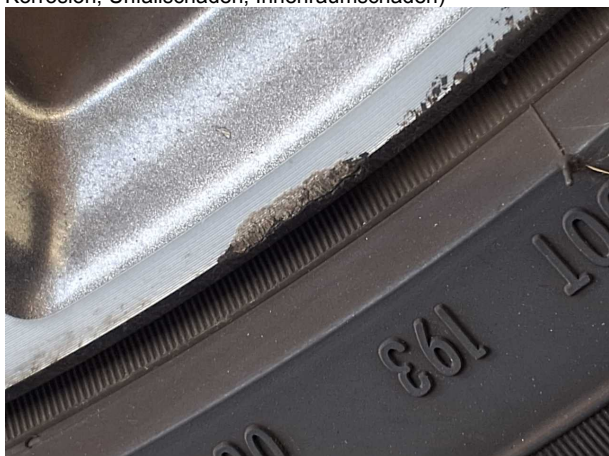
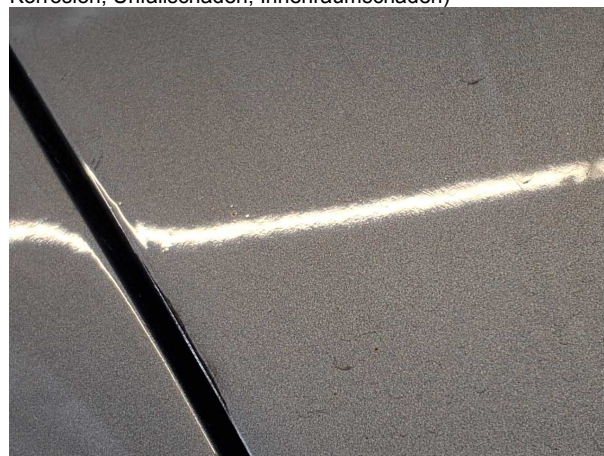
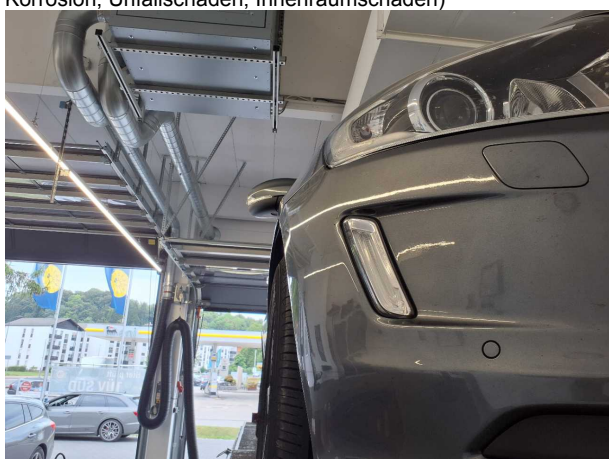
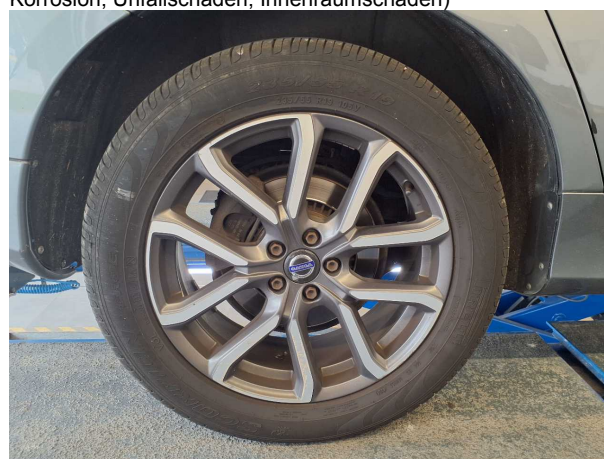
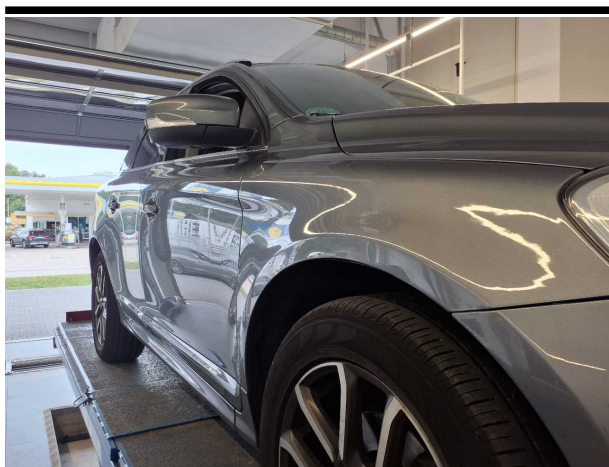
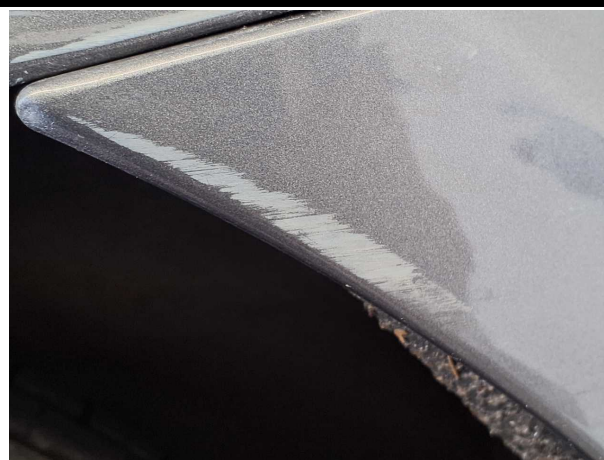
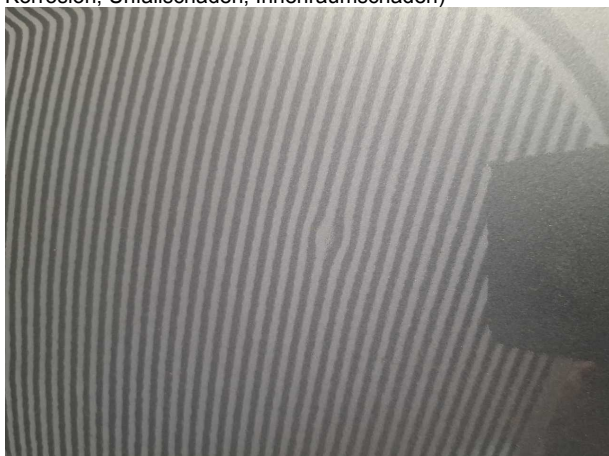
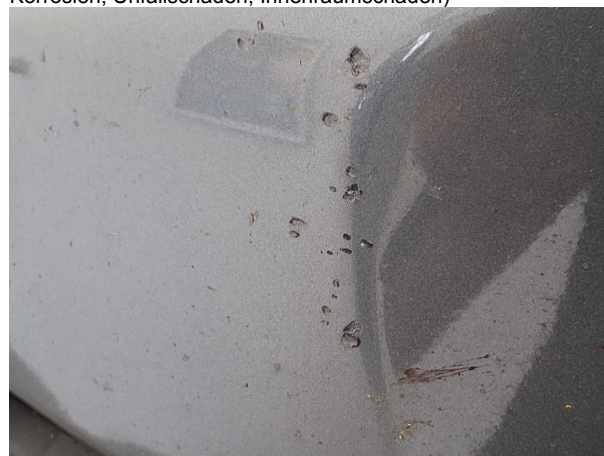
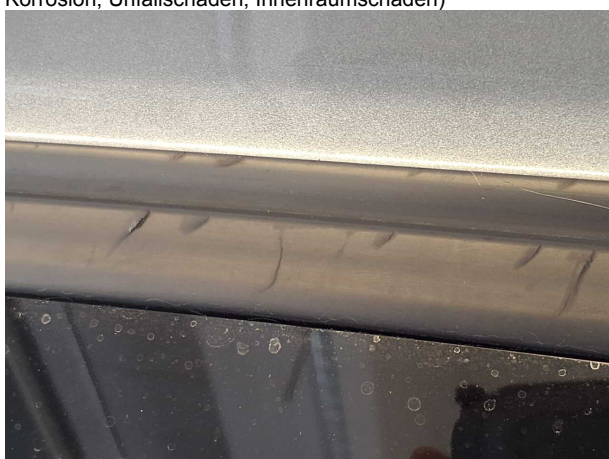
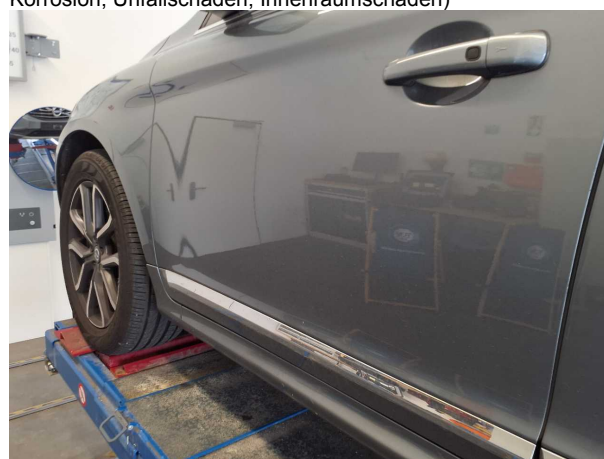
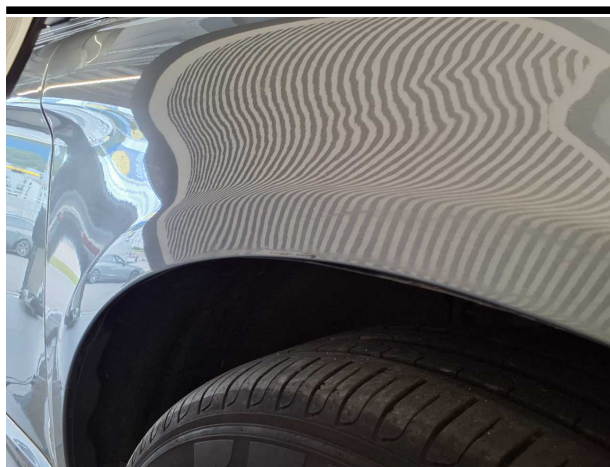
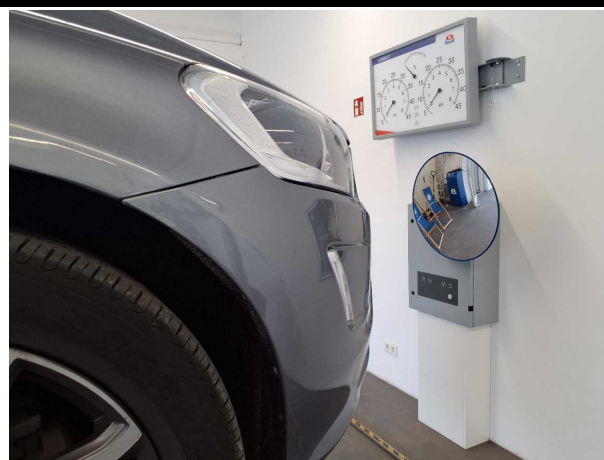
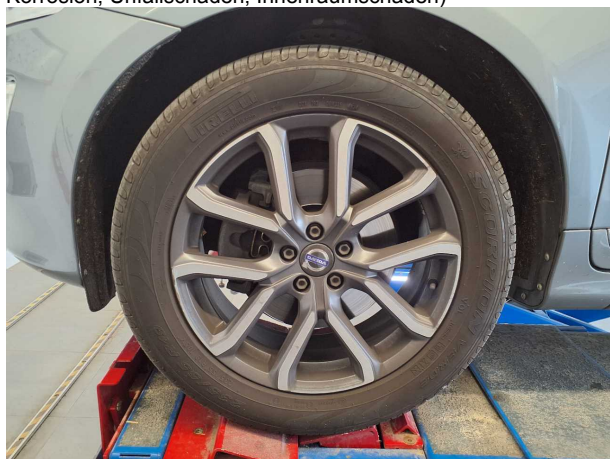
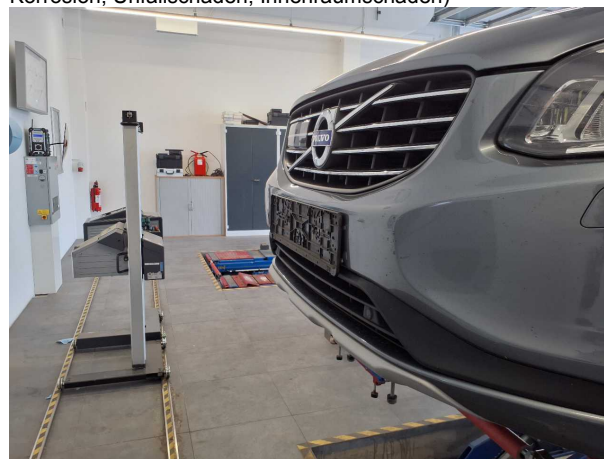
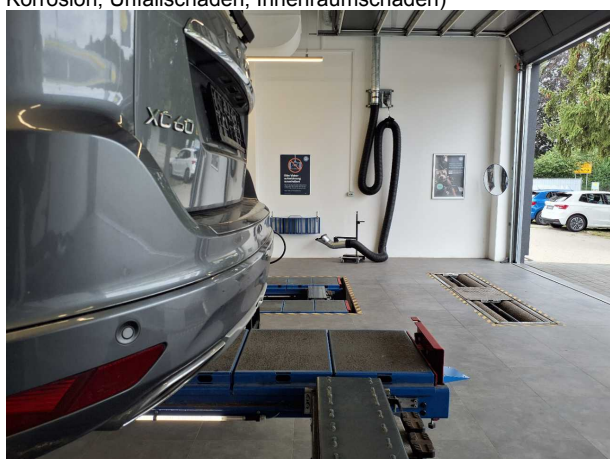
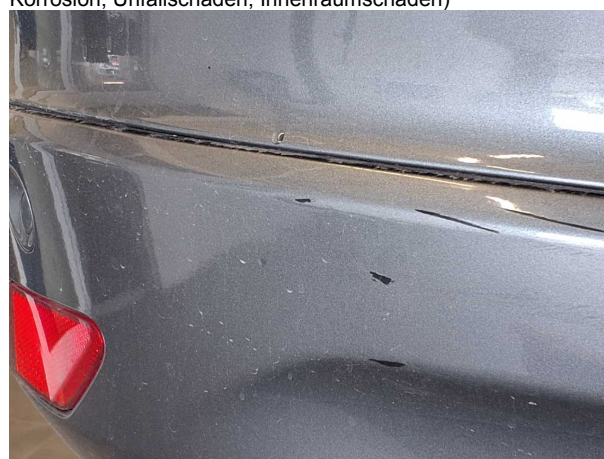
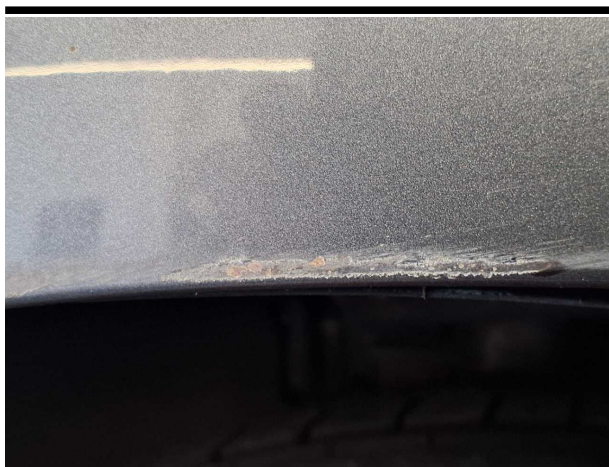
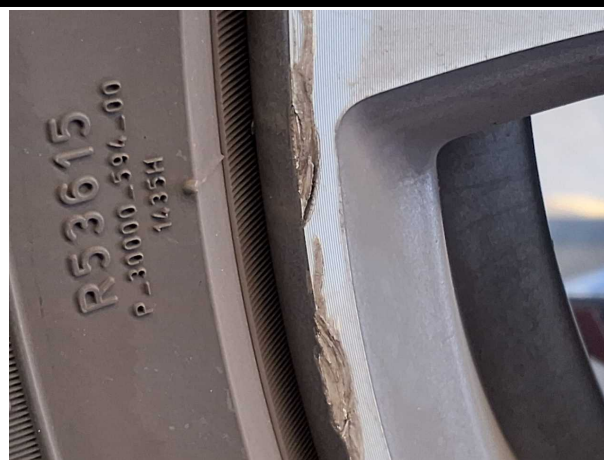
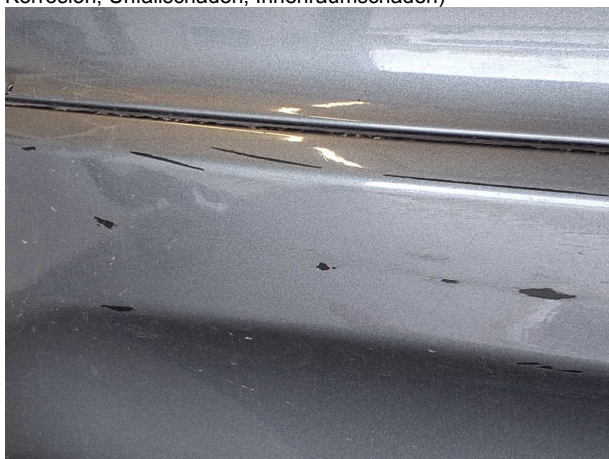
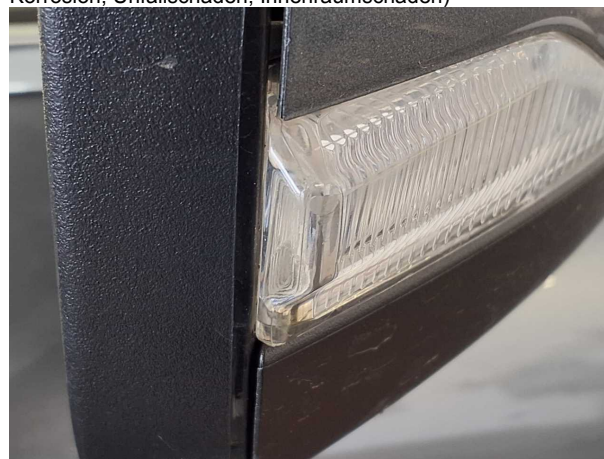
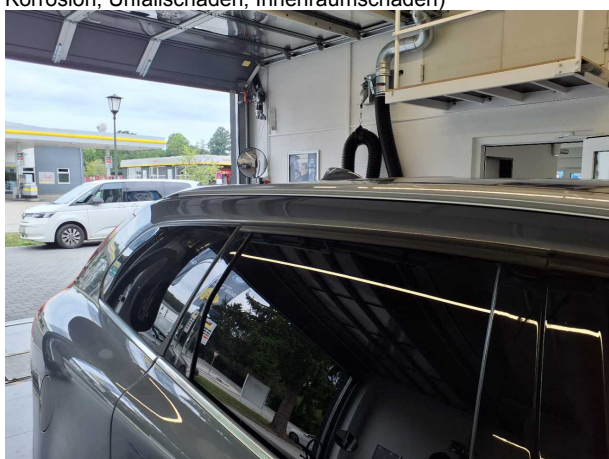
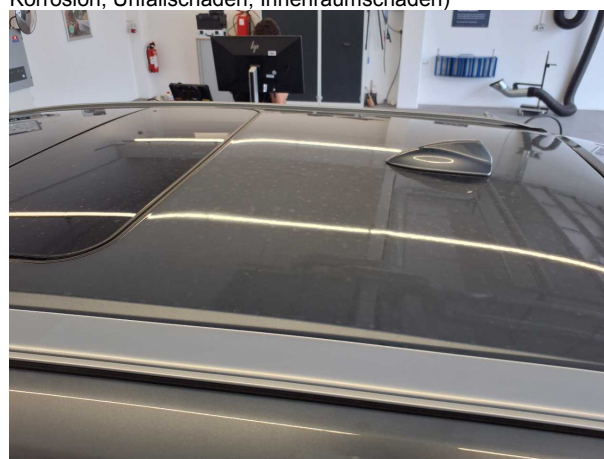
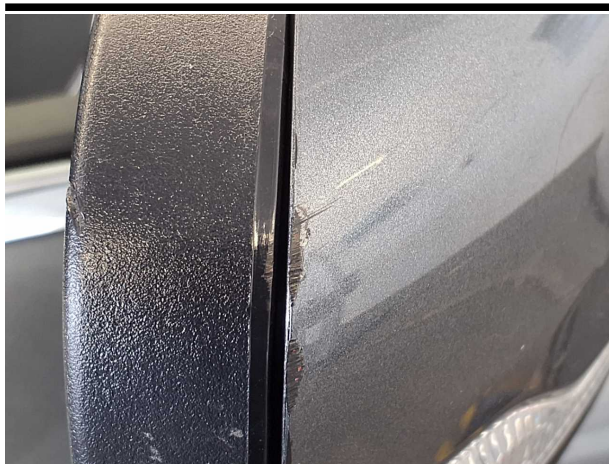
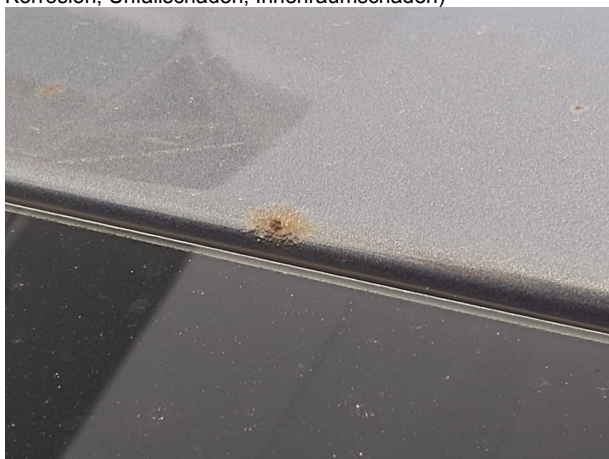
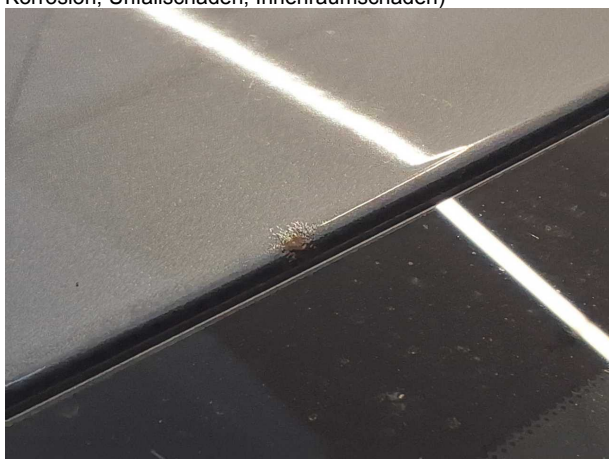
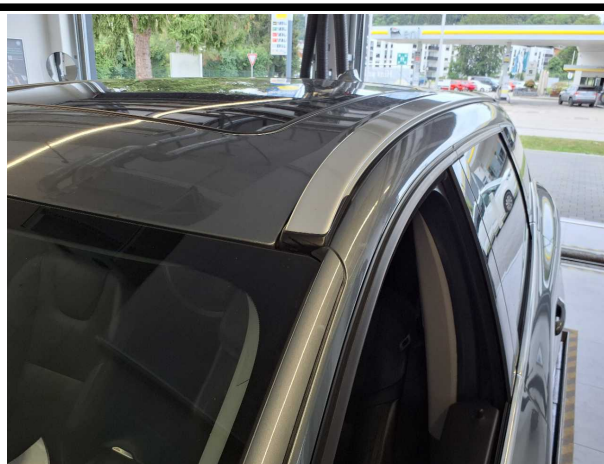
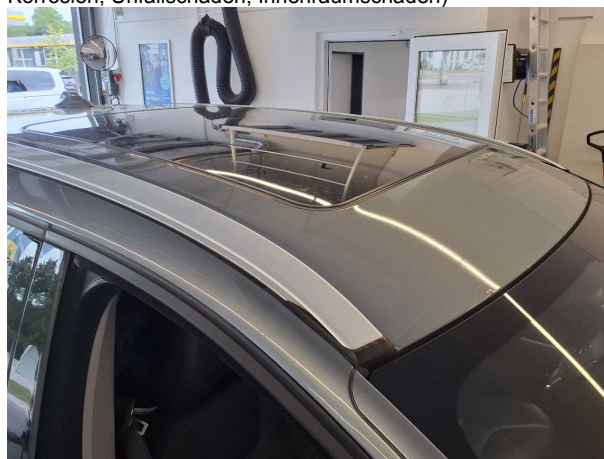
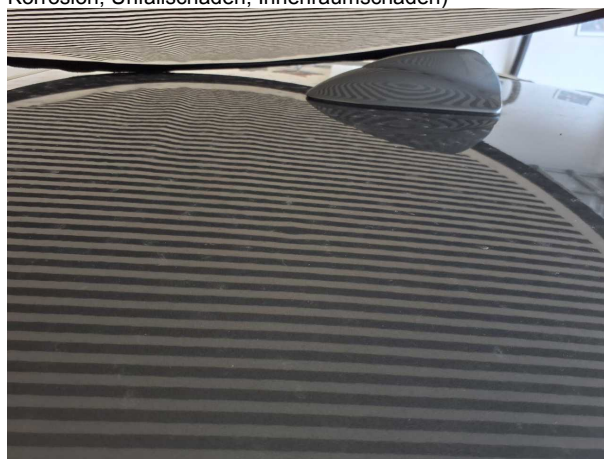
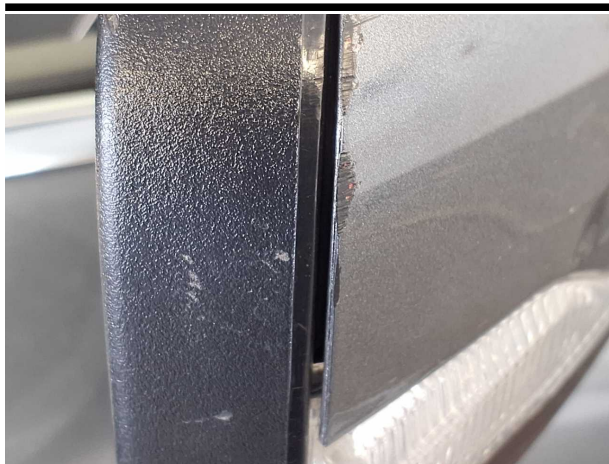
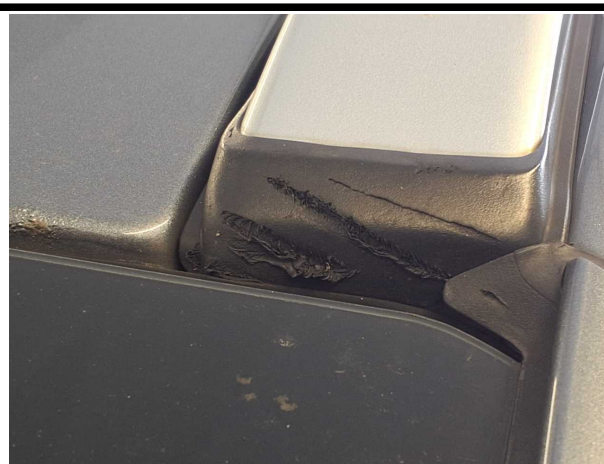
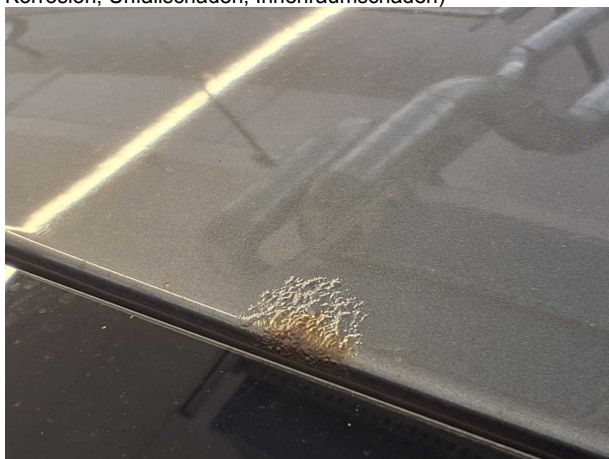
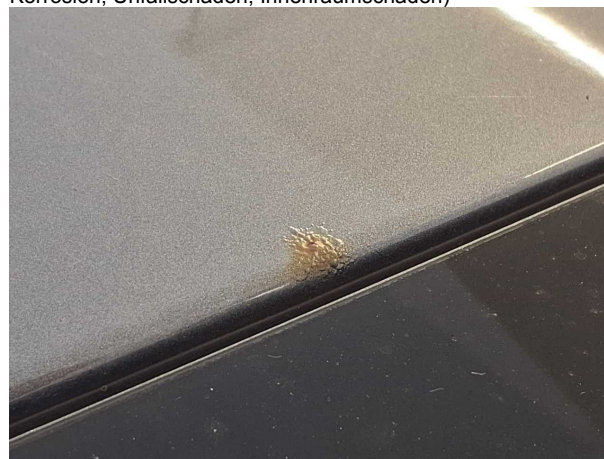
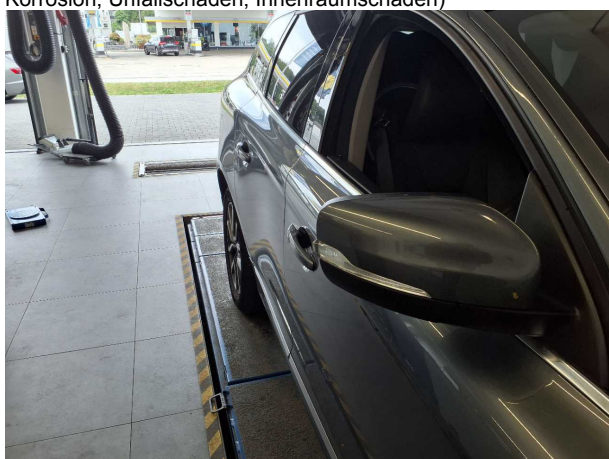
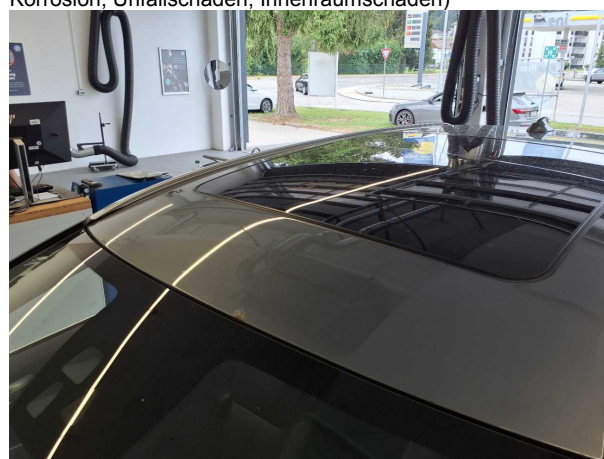
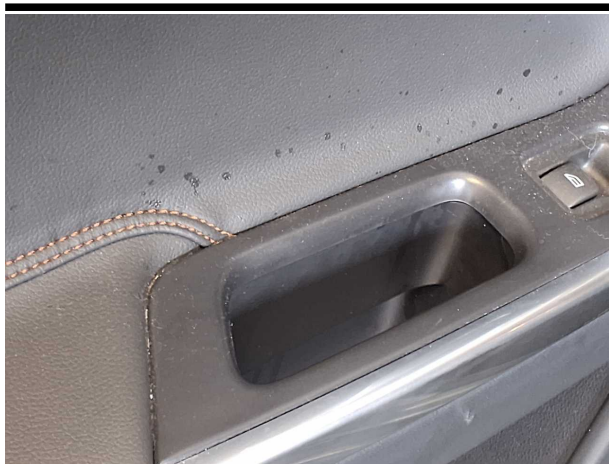
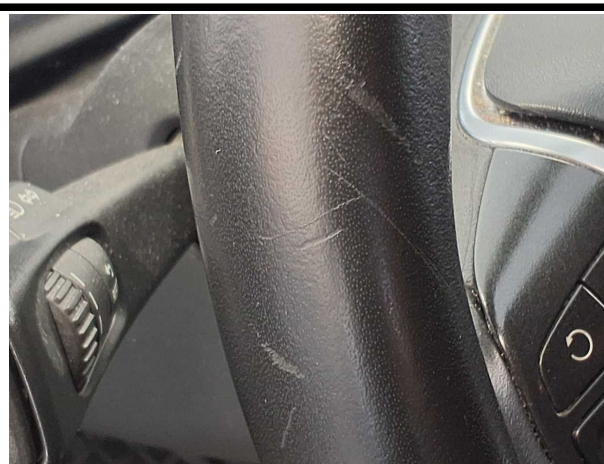
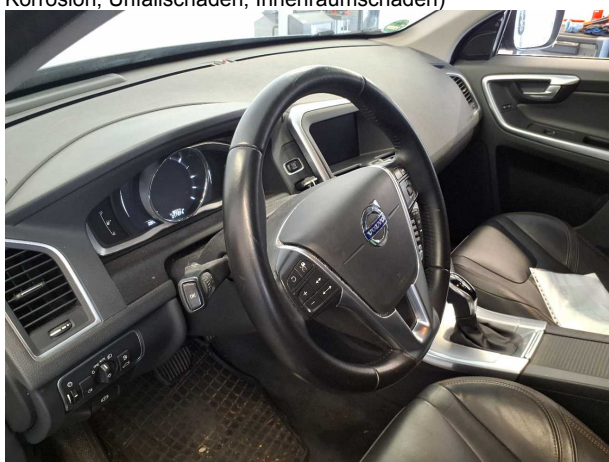
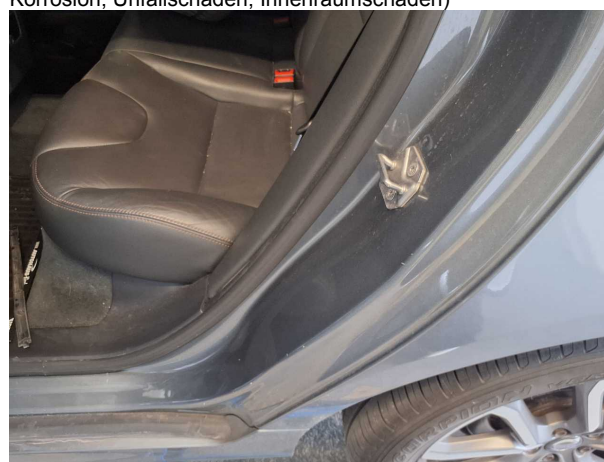
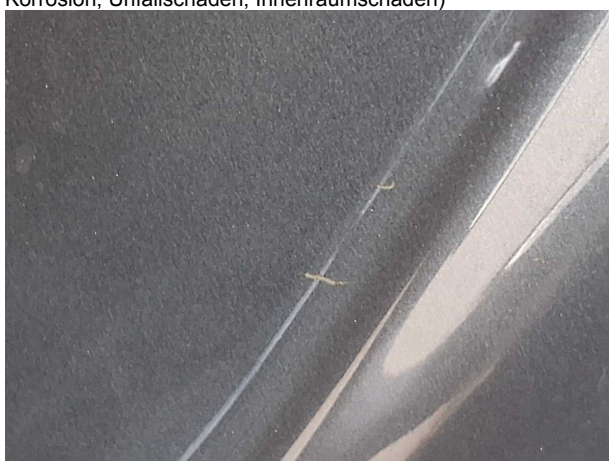
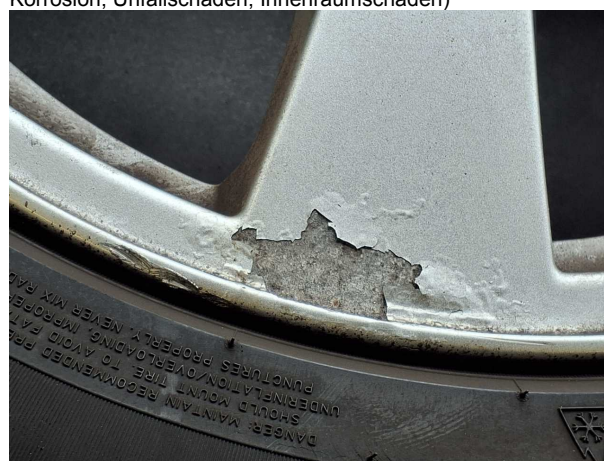
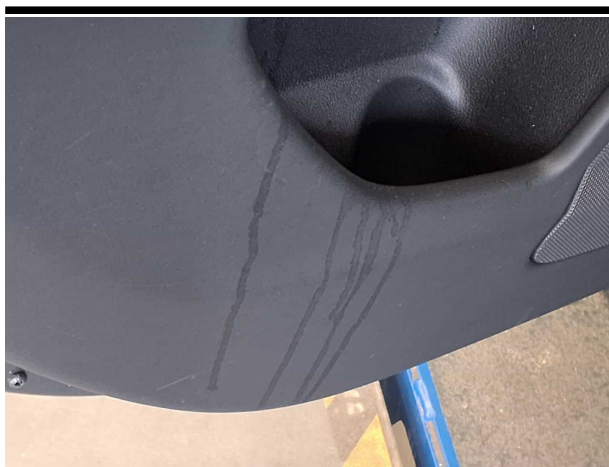
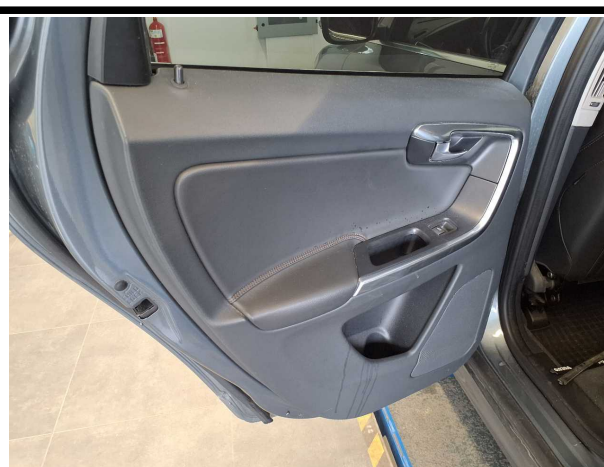
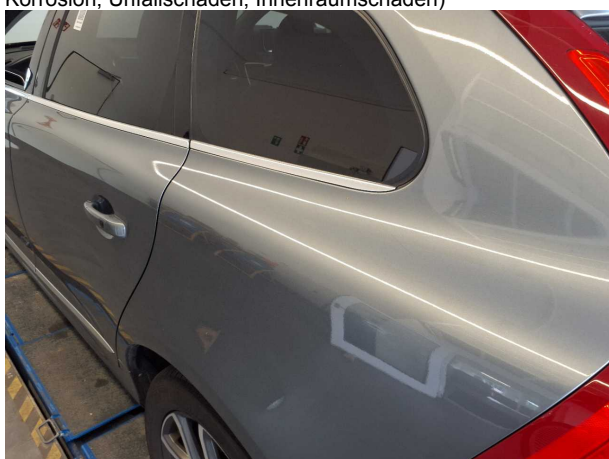
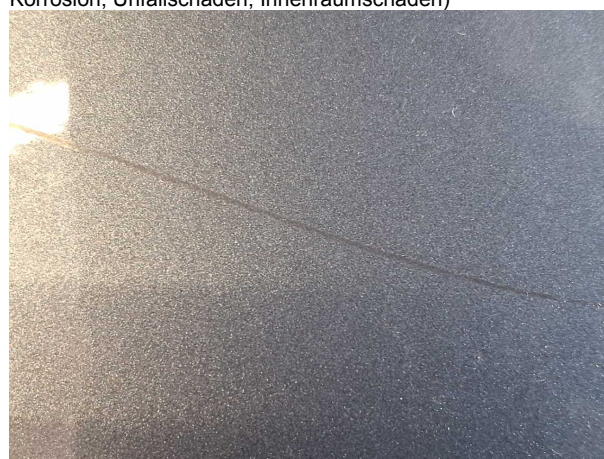
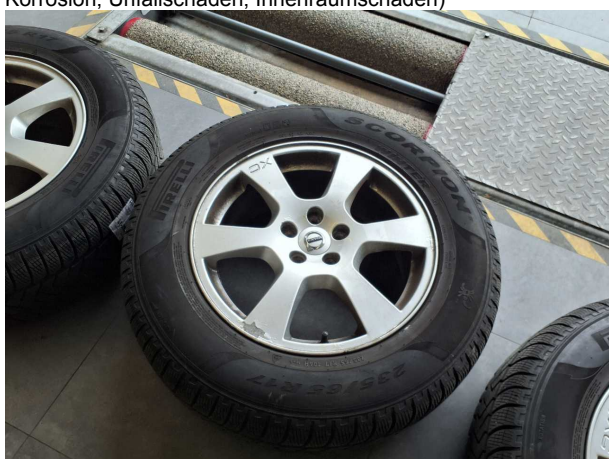
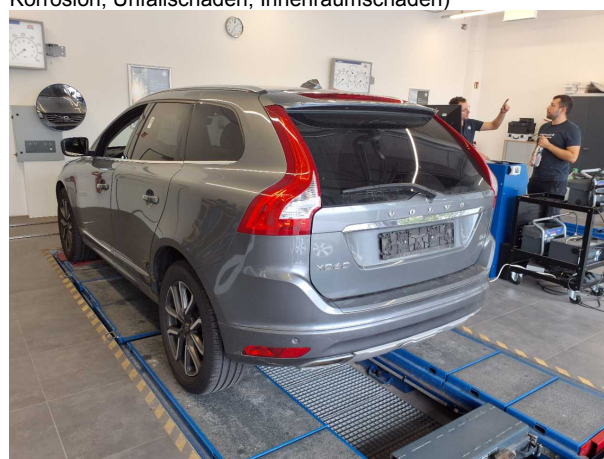
| Nr. | Bauteilgruppe | Beschreibung |
|---|---|---|
| 2 | Karosserie | Karosserie (Kratzer, Dellen, Korrosion, Unfallschaden, Innenraumschäden) |

| Nr. | Vorschaden |
|---|---|
| 1 | Front, Seite rechts, nicht fachgerecht repariert |

| Nr. | Ort |
|---|---|
| 1 | Dachholm rechts, Kotflügel rechts, Motorhaube, Seitenwand rechts, Stoßfänger vorne, Tür hinten rechts, Tür vorne rechts, nicht fachgerecht ausgeführt |

**Beschädigung #2:** Karosserie: Karosserie (Kratzer, Dellen,  
Korrosion, Unfallschaden, Innenraumschäden)
