## Opel Insignia Innovation

EZ 09/2010 | Limousine | Benzin | Schaltgetriebe | 209.918km

Fahrzeug aufgenommen am: 24.07.2026

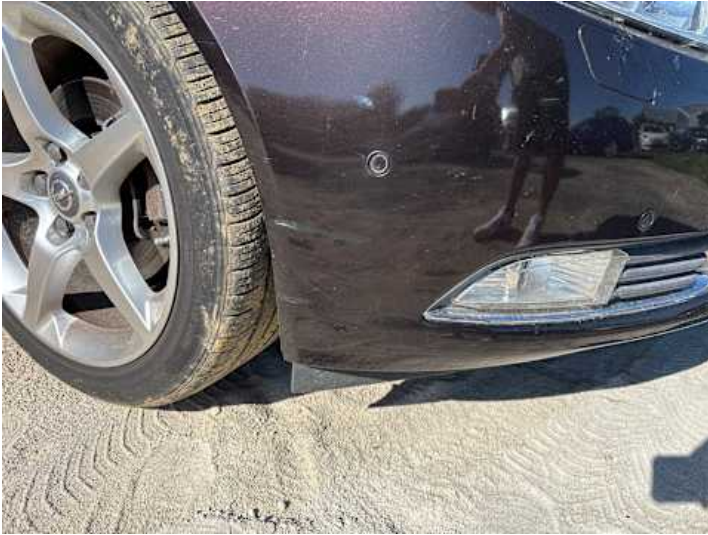
Stoßstange vorne (Riss/Bruch, Lackschaden)

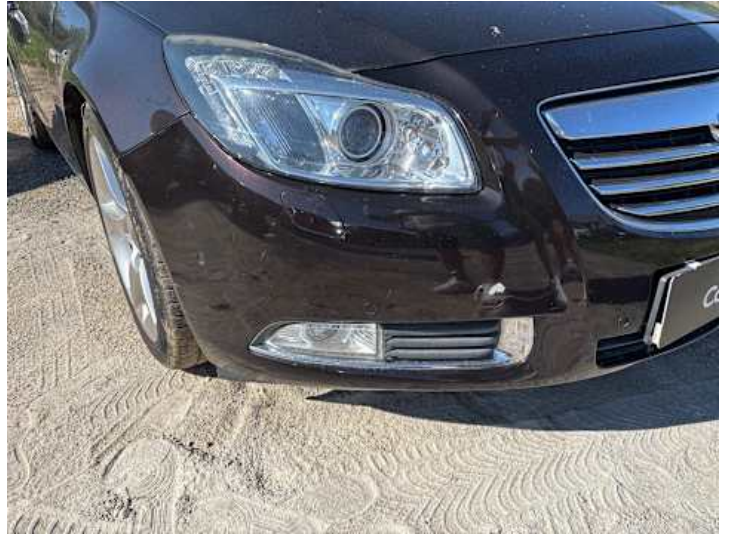
Stoßstange vorne (Riss/Bruch, Lackschaden)

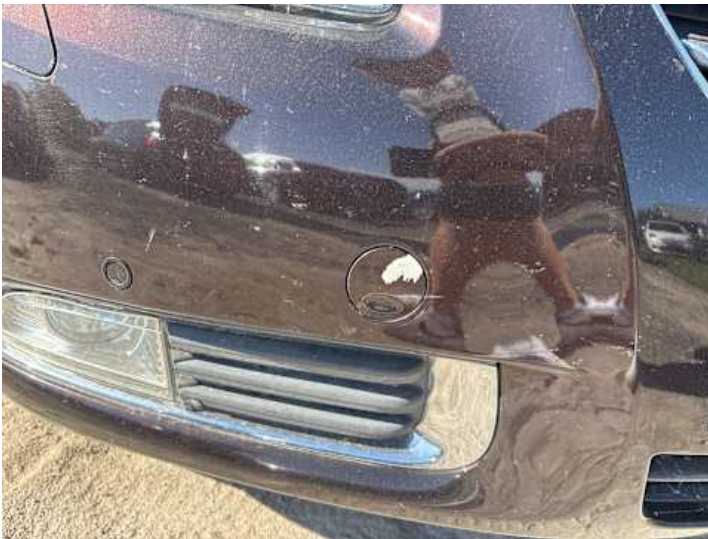
Stoßstange vorne (Riss/Bruch, Lackschaden)

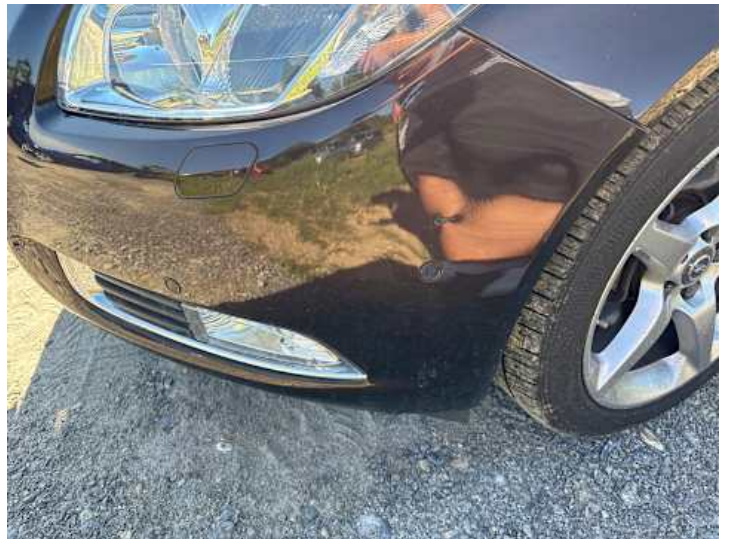
Stoßstange vorne (Riss/Bruch, Lackschaden)

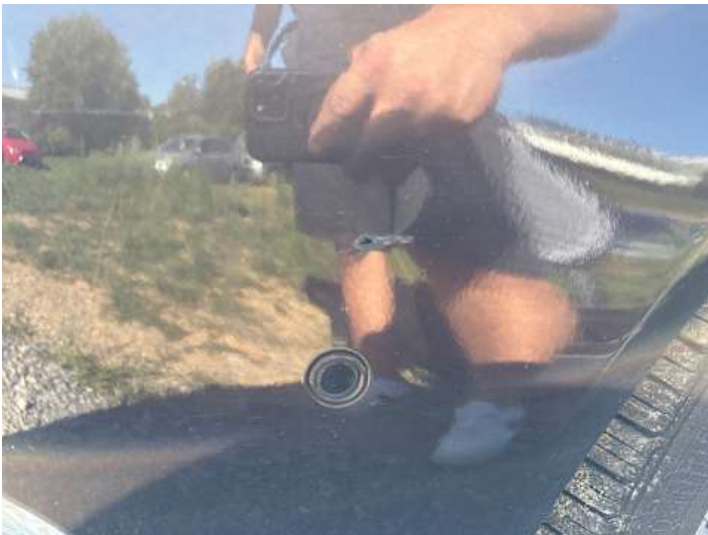
Stoßstange vorne (Riss/Bruch, Lackschaden)

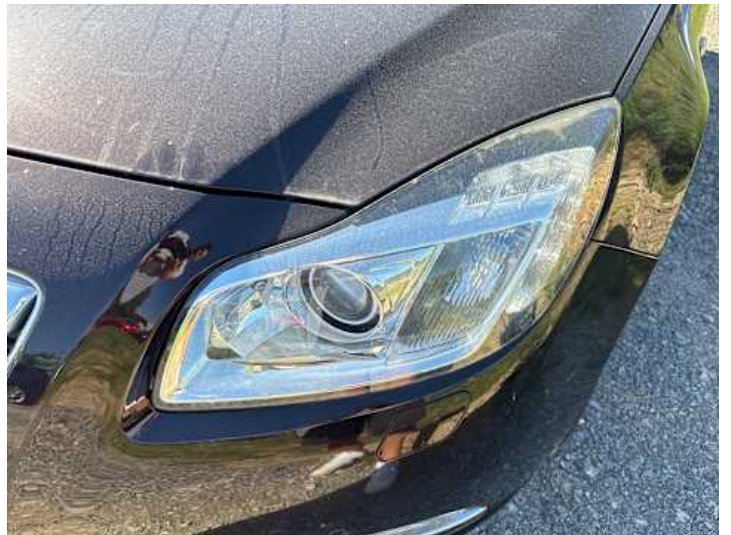
Scheinwerfer (links) (Blind)

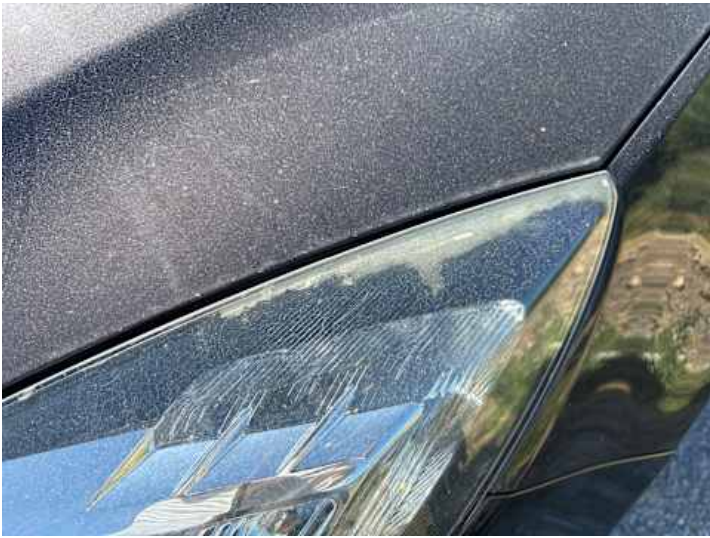
Scheinwerfer (links) (Blind)

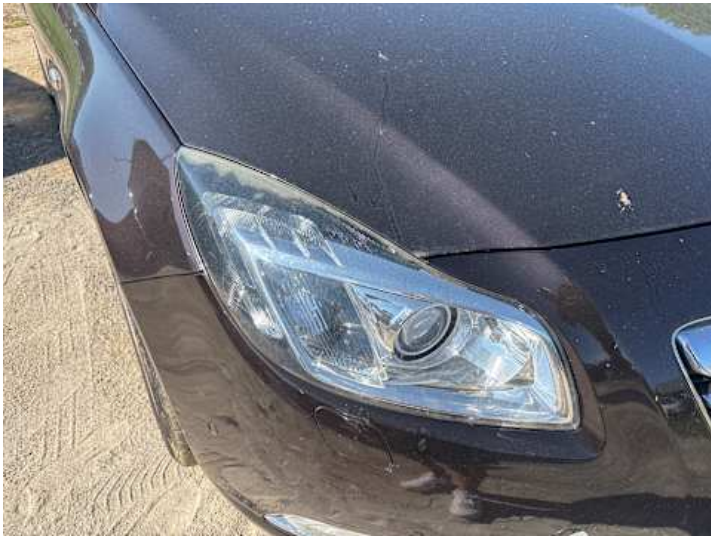
Scheinwerfer (rechts) (Blind)

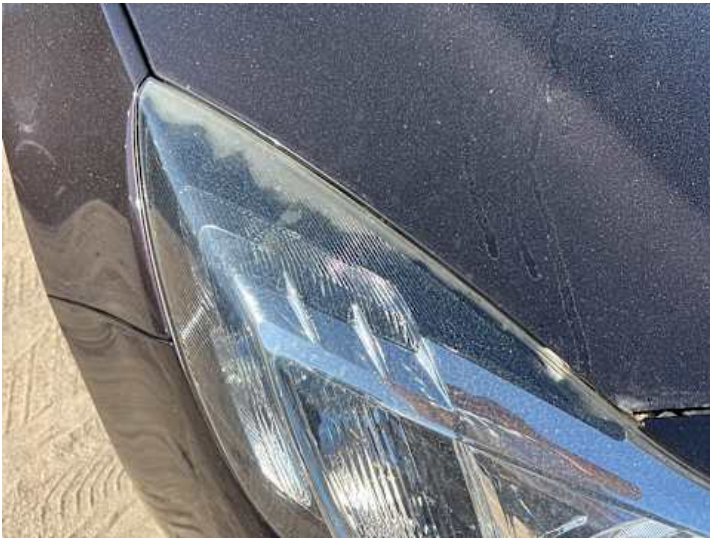
Scheinwerfer (rechts) (Blind)

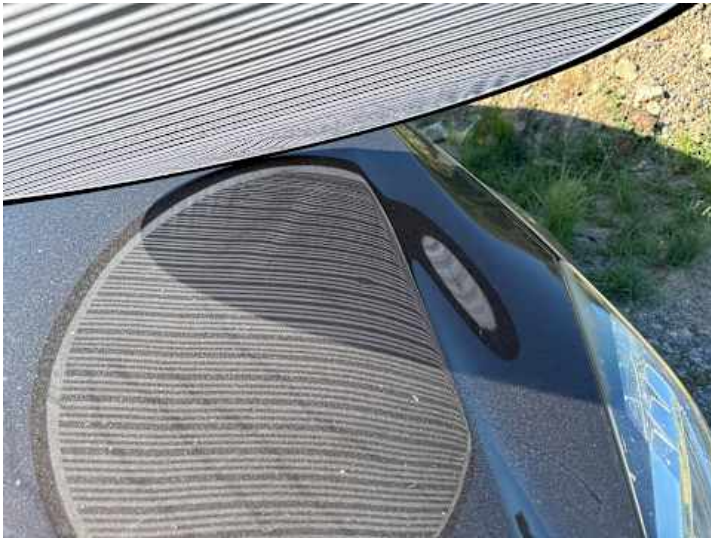
Motorhaube (Delle)

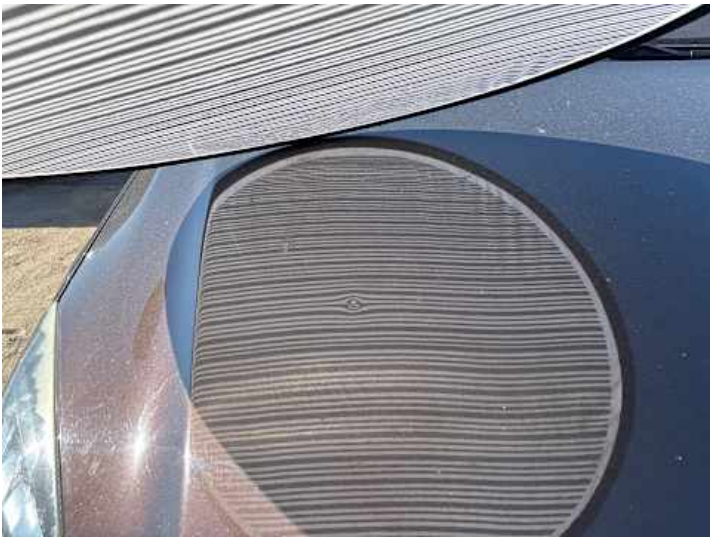
Motorhaube (Delle)

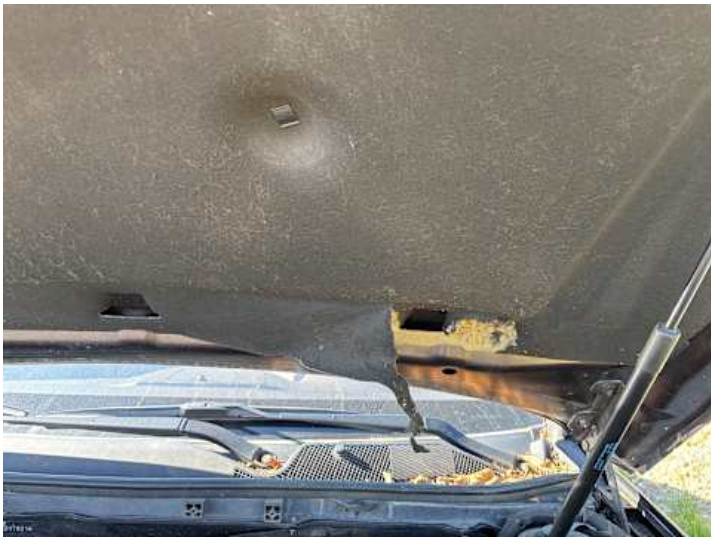
Motorhaube (Anderer Schaden): Marderspuren

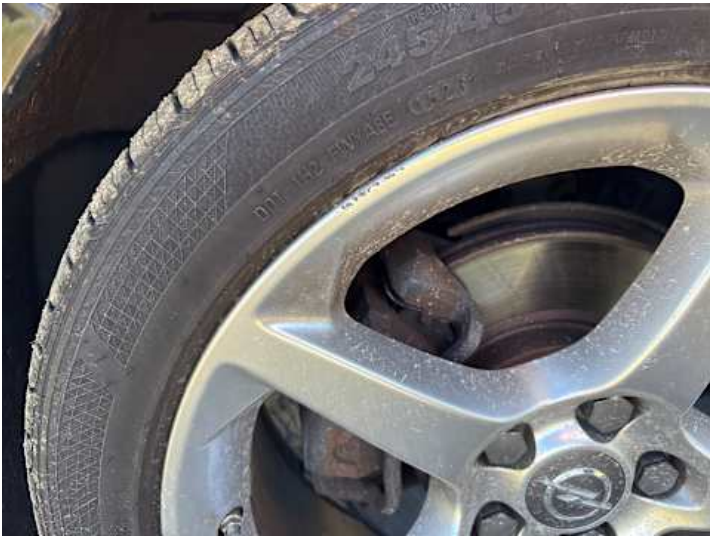
Rad (Kerben, Kratzer)

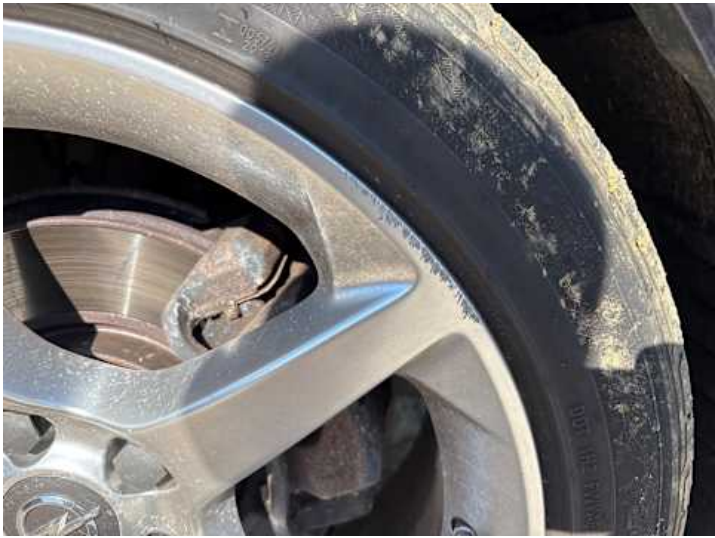
Rad (Kerben, Kratzer)

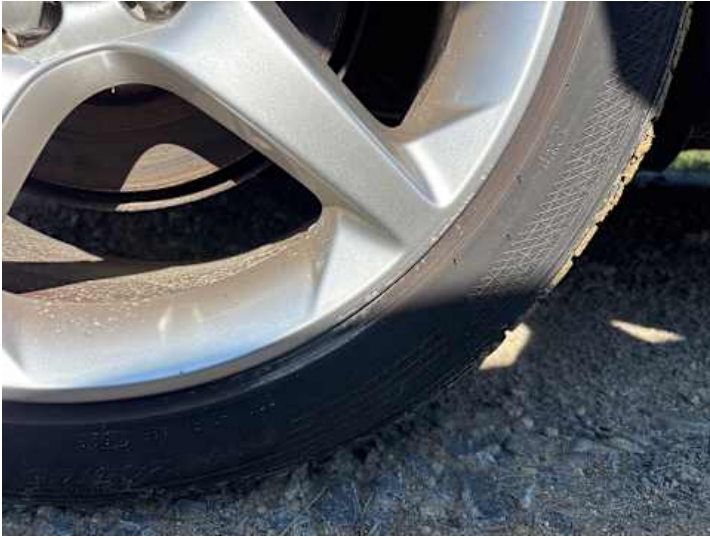
Rad (Kerben, Kratzer)

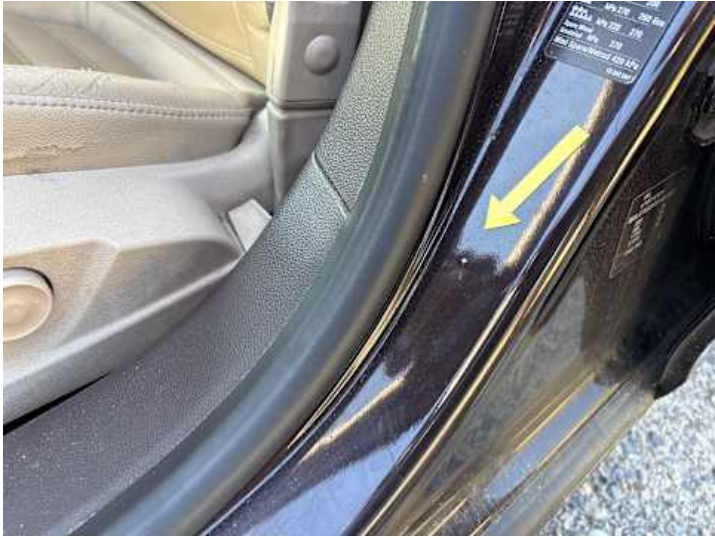
| Fahrzeugteil | Lackschichtdicke (in µm) | Fahrzeugteil | Lackschichtdicke (in µm) |
|---|---|---|---|
| Fahrertür | 140 | Beifahrertür | 190 |

Fahrtür (Lackschaden)

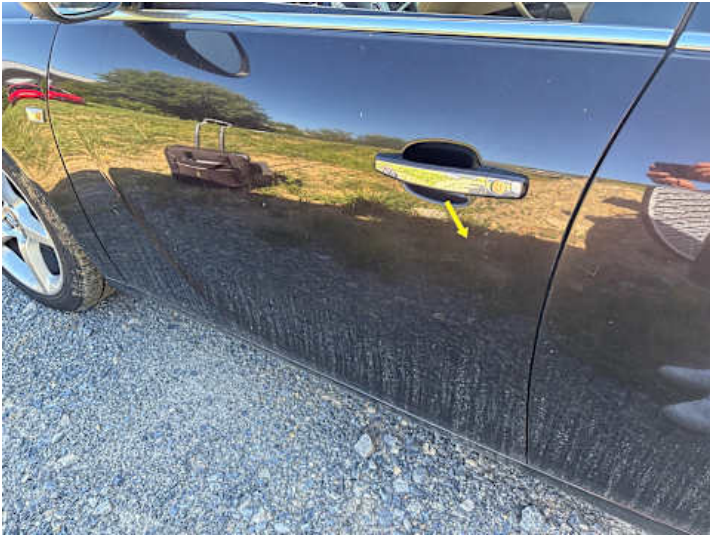
Fahrtür (Kratzer)

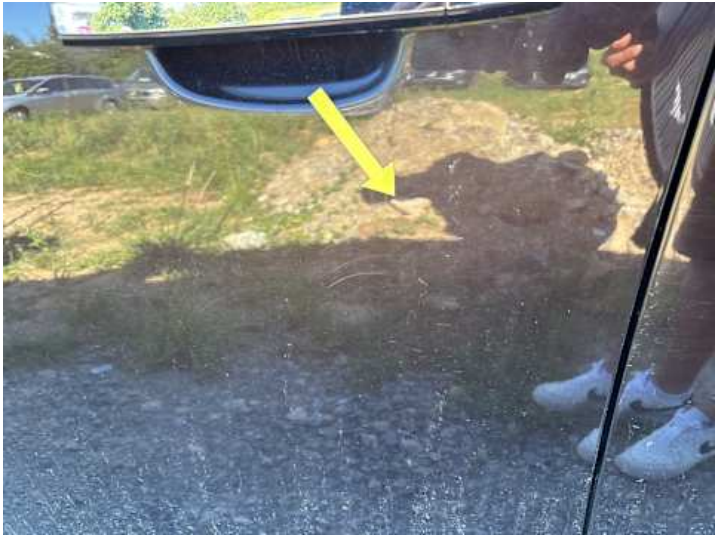
Fahrtür (Kratzer)

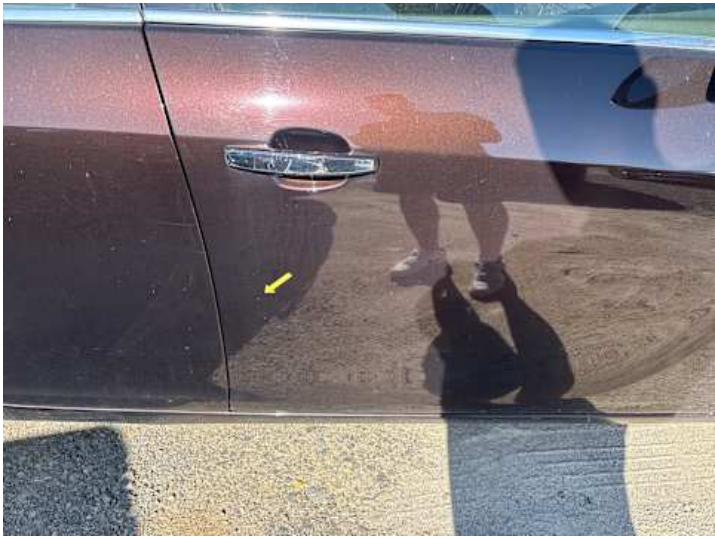
Beifahrertür (Delle)

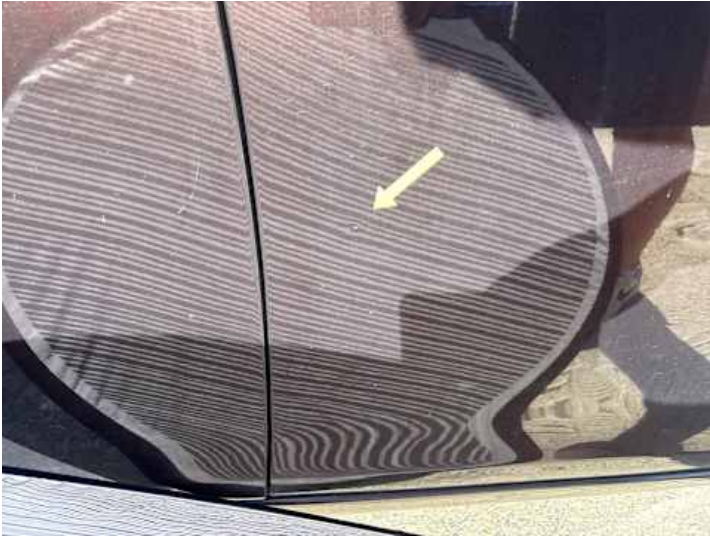
Beifahrertür (Delle)

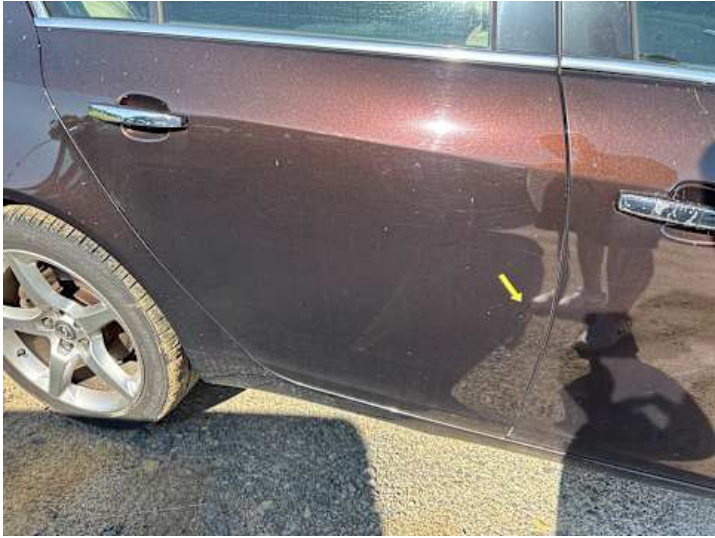
| Fahrzeugteil | Lackschichtdicke (in µm) | Fahrzeugteil | Lackschichtdicke (in µm) |
|---|---|---|---|
| Türe hinten links | 120 | Türe hinten rechts | 320 |

Türe hinten rechts (Kratzer)

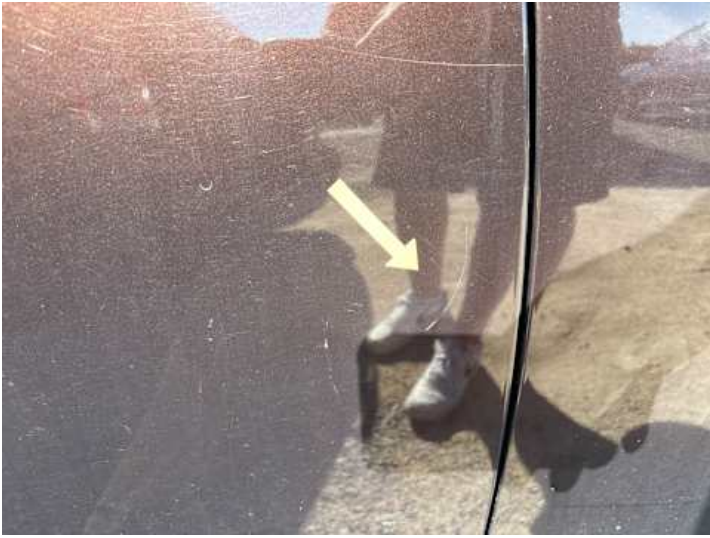
Türe hinten rechts (Kratzer)

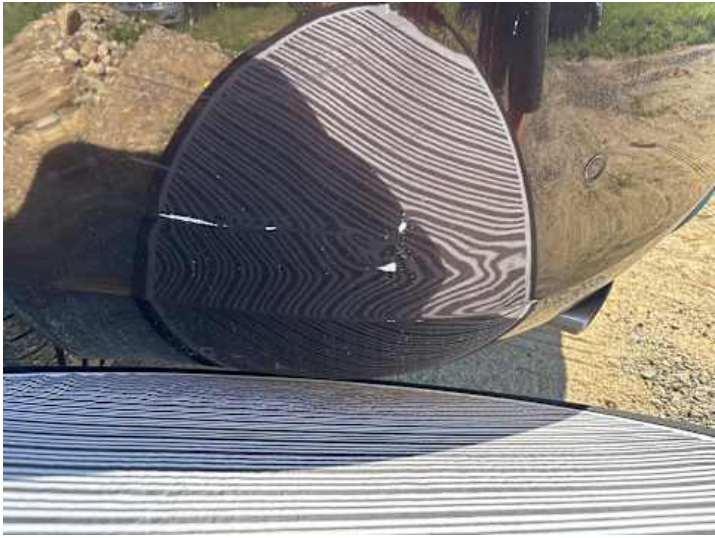
Stoßstange hinten (Kratzer, Lackschaden, Verformung)

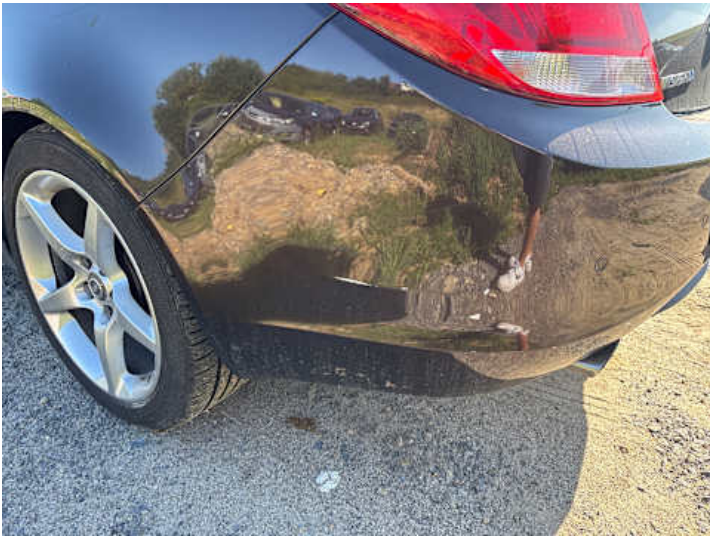
Stoßstange hinten (Kratzer, Lackschaden, Verformung)

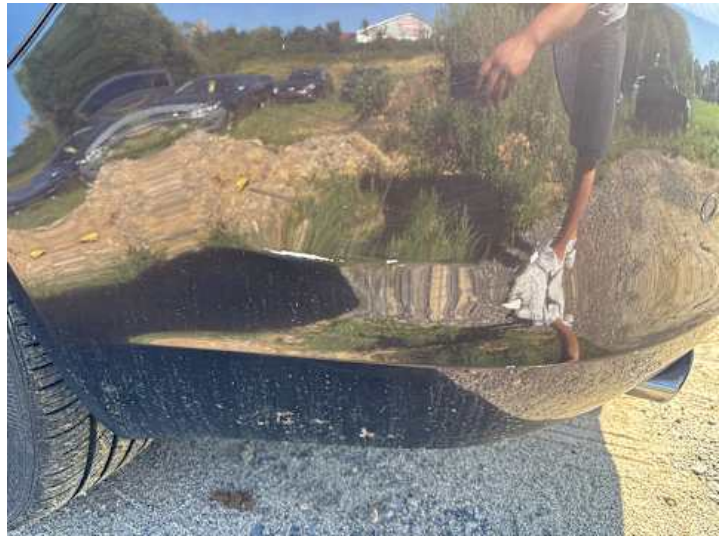
Stoßstange hinten (Kratzer, Lackschaden, Verformung)

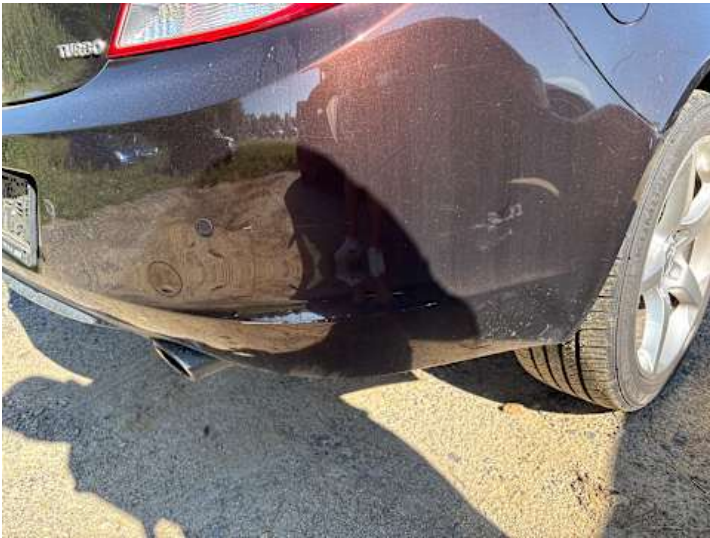
Stoßstange hinten (Kratzer, Lackschaden, Verformung)

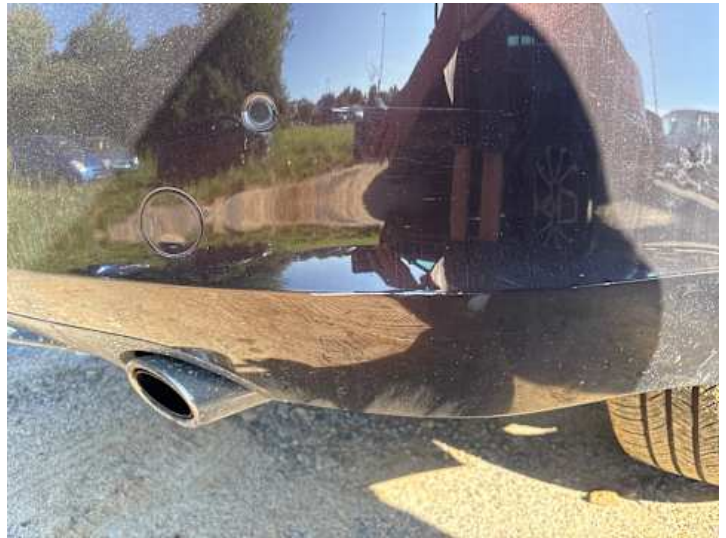
Stoßstange hinten (Kratzer, Lackschaden, Verformung)

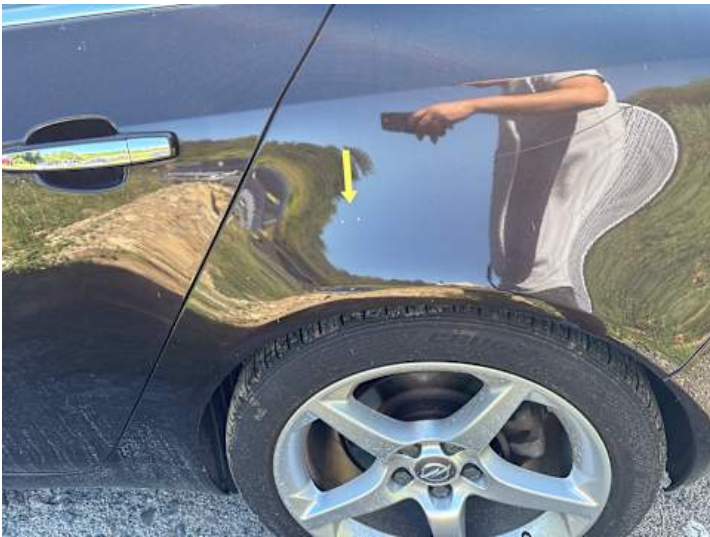
Seitenteil hinten links (Lackschaden)

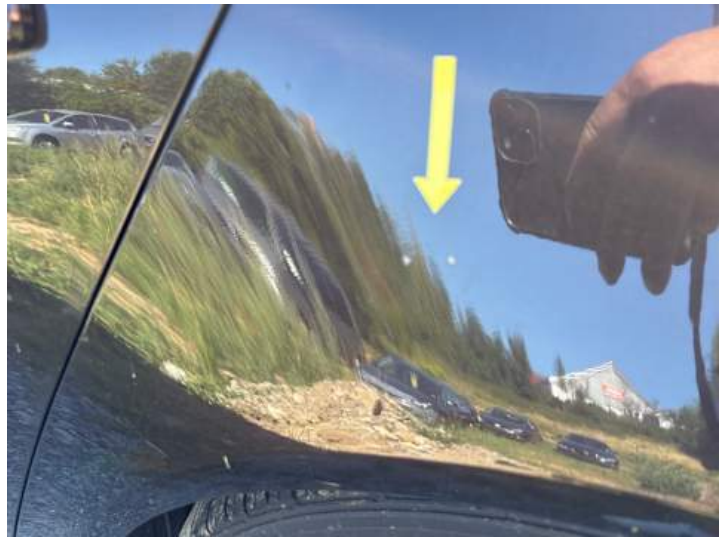
Seitenteil hinten links (Lackschaden)

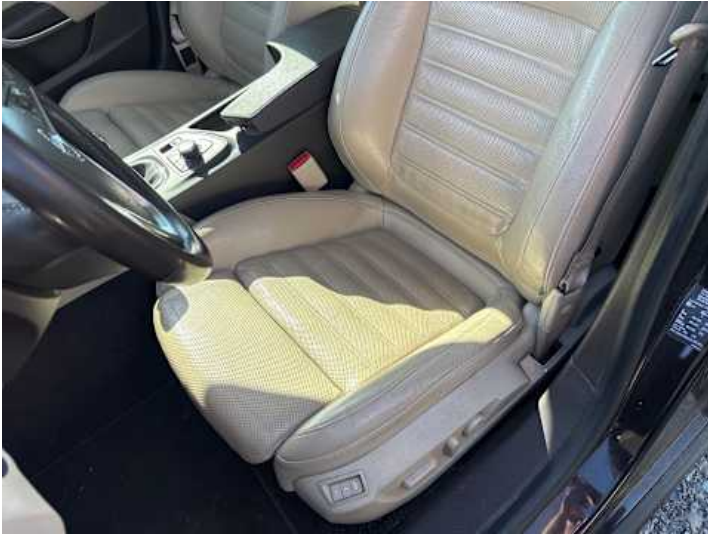
Innenraum (Diverse Schäden, Verschmutzung)

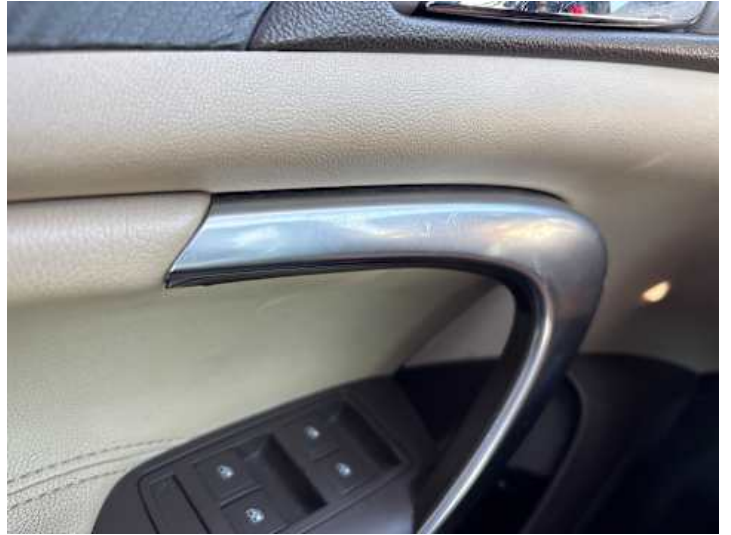
Innenraum (Diverse Schäden, Verschmutzung)

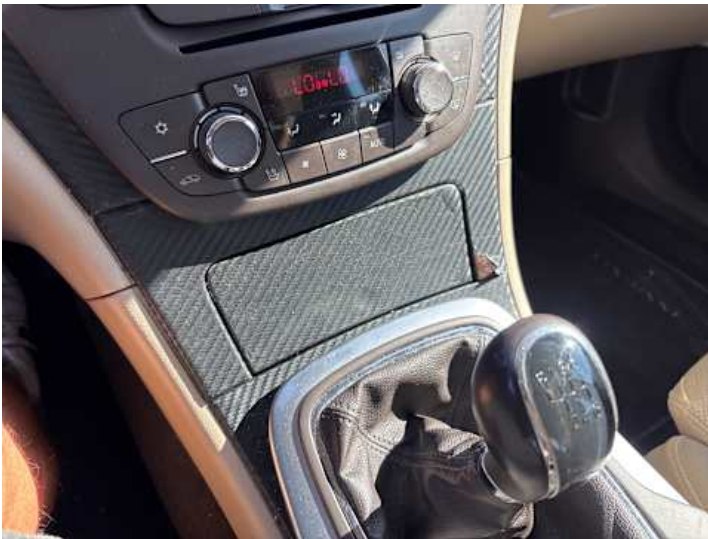
Innenraum (Diverse Schäden, Verschmutzung)
