# Gutachten

**Betreff** Erstbewertung Inzahlungnahme

| <b>Hersteller</b> | BMW |
| <b>Modell / Verkaufsbezeichnung</b> | Cooper |

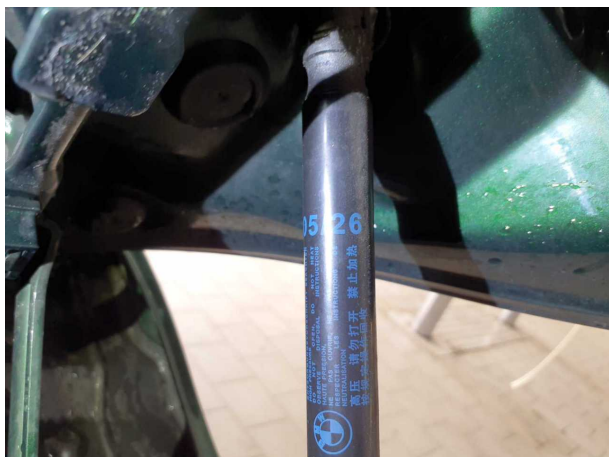
| <b>Nr.</b> | <b>Bauteilgruppe</b> | <b>Beschreibung</b> | <b>Rep.Kosten</b> | <b>Minderwert</b> |
|---|---|---|---|---|
| 2 | Motor | Motor (Daempfer 05.2026) - abgelaufen - erneuern | | |

**Beschädigung 2:** Motor: Motor (Daempfer 05.2026) - abgelaufe...  
erneuern

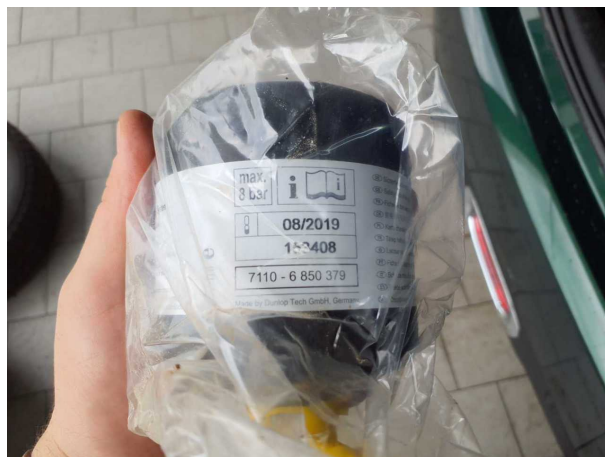
| <b>Nr.</b> | <b>Bauteilgruppe</b> | <b>Beschreibung</b> | <b>Rep.Kosten</b> | <b>Minderwert</b> |
|---|---|---|---|---|
| 3 | Ausrüstung | Tirefit Füllmittel (08-19) - abgelaufen - erneuern | | |

**Beschädigung 3:** Ausrüstung: Tirefit Füllmittel (08-19) -  
abgelaufen - erneuern

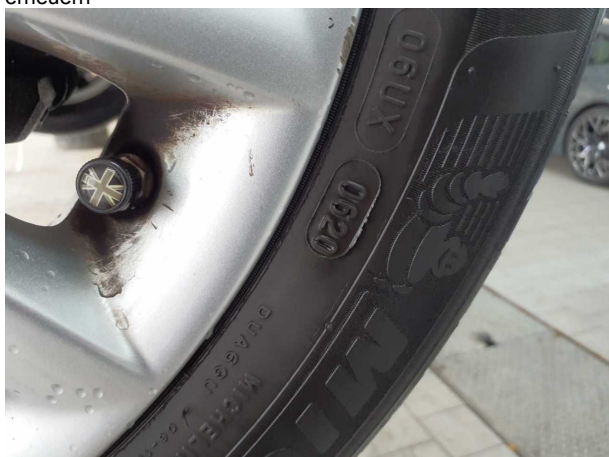
| <b>Nr.</b> | <b>Bauteilgruppe</b> | <b>Beschreibung</b> | <b>Rep.Kosten</b> | <b>Minderwert</b> |
|---|---|---|---|---|
| 4 | Rad/Reifen | Reifensatz komplett (Dot 0620) - erneuern | | |

**Beschädigung 4:** Rad/Reifen: Reifensatz komplett (Dot 0620) -  
erneuern

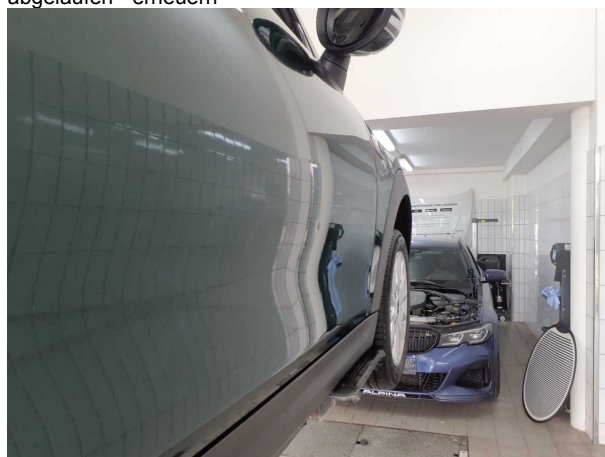
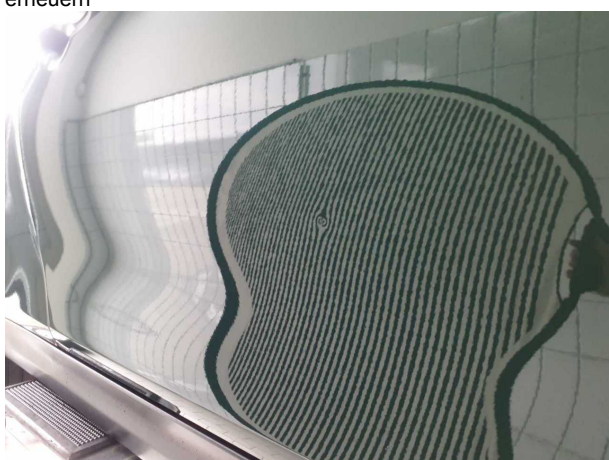
| <b>Nr.</b> | <b>Bauteilgruppe</b> | <b>Beschreibung</b> | <b>Rep.Kosten</b> | <b>Minderwert</b> |
|---|---|---|---|---|
| 5 | Tür vorn rechts | Tür - Delle(n) | | |

**Beschädigung 5:** Tür vorn rechts: Tür - Delle(n)

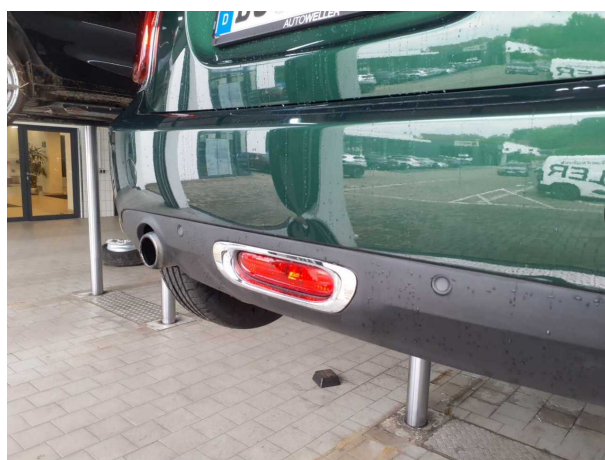
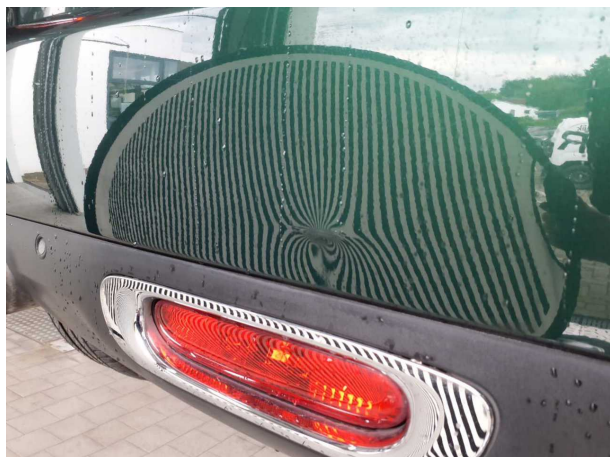
| <b>Nr.</b> | <b>Bauteilgruppe</b> | <b>Beschreibung</b> | <b>Rep.Kosten</b> | <b>Minderwert</b> |
|---|---|---|---|---|
| 6 | Stossfänger hinten | Stossfänger hinten - verformt - erneuern | | |

**Beschädigung 6:** Stossfänger hinten: Stossfänger hinten -  
verformt - erneuern

**Beschädigung 6:** Stossfänger hinten: Stossfänger hinten - verformt - erneuern

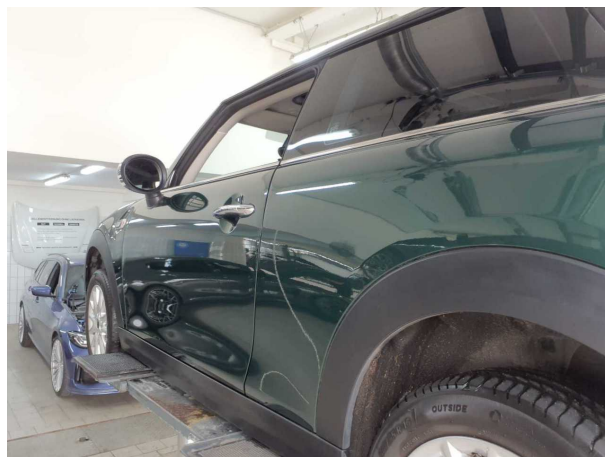
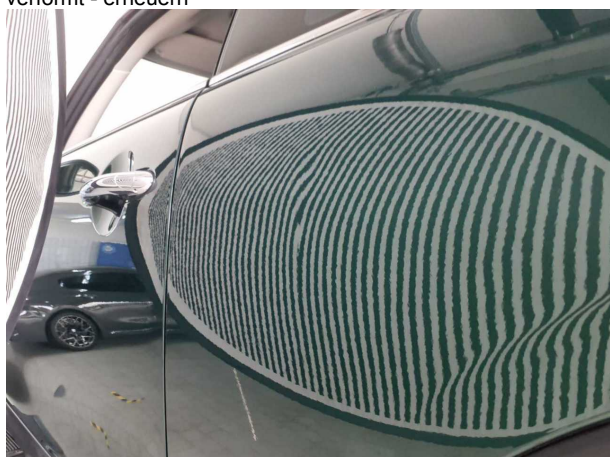
| <b>Nr.</b> | <b>Bauteilgruppe</b> | <b>Beschreibung</b> | <b>Rep.Kosten</b> | <b>Minderwert</b> |
|---|---|---|---|---|
| 7 | Seitenwand links | Seitenwand - Delle(n) | | |

**Beschädigung 7:** Seitenwand links: Seitenwand - Delle(n)

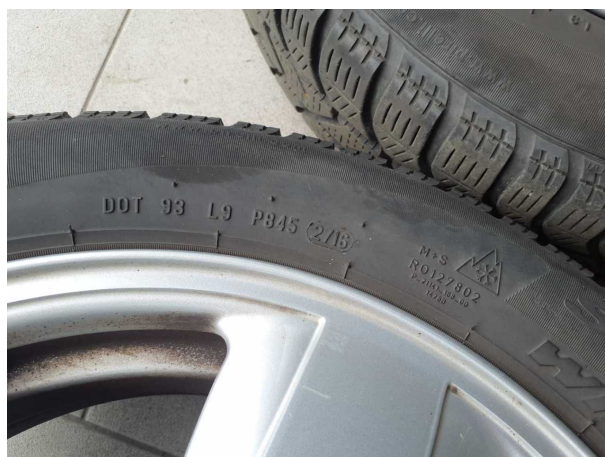
| <b>Nr.</b> | <b>Bauteilgruppe</b> | <b>Beschreibung</b> | <b>Rep.Kosten</b> | <b>Minderwert</b> |
|---|---|---|---|---|
| 8 | 2.Radsatz | Reifensatz komplett (Dot 2716) - erneuern | | |

**Beschädigung 8:** 2.Radsatz: Reifensatz komplett (Dot 2716) - erneuern

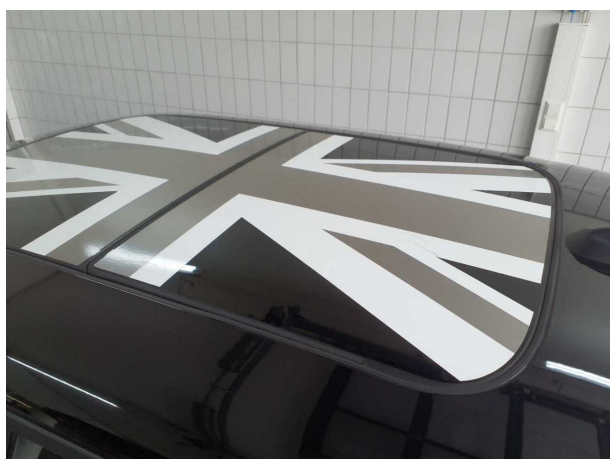
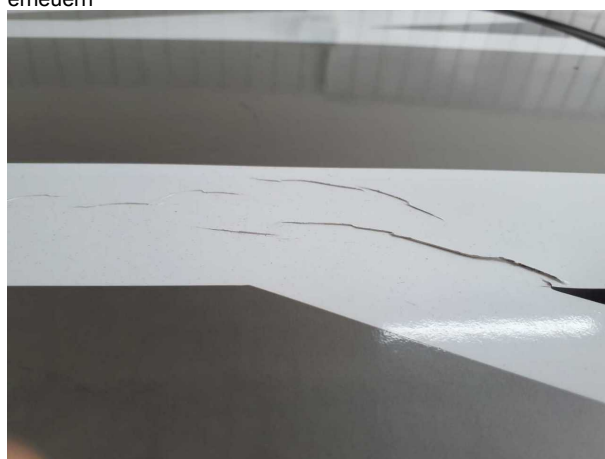
| <b>Nr.</b> | <b>Bauteilgruppe</b> | <b>Beschreibung</b> | <b>Rep.Kosten</b> | <b>Minderwert</b> |
|---|---|---|---|---|
| 9 | Fahrzeugdach | Dach (Folierung) - de-/montieren | | |

**Beschädigung 9:** Fahrzeugdach: Dach (Folierung) - de-/montieren

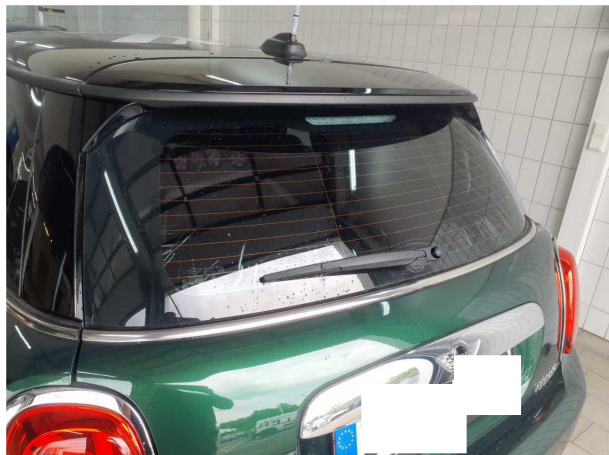
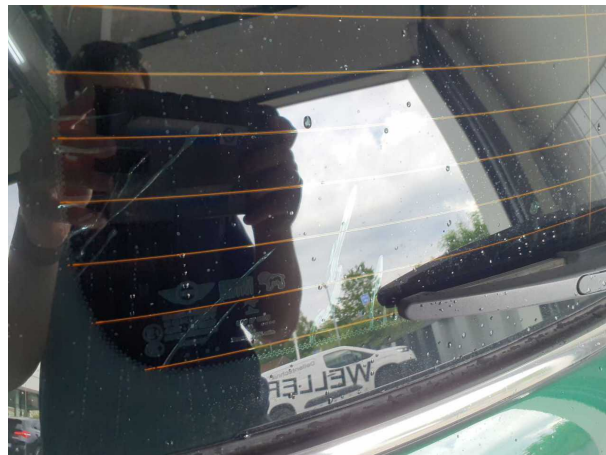
| <b>Nr.</b> | <b>Bauteilgruppe</b> | <b>Beschreibung</b> | <b>Rep.Kosten</b> | <b>Minderwert</b> |
|---|---|---|---|---|
| 10 | Verglasung | Heckscheibe (Folie) - de-/montieren | | |

**Beschädigung 10:** Verglasung: Heckscheibe (Folie) - de-/montieren
