Opel Meriva Design Edition

EZ 04/2011 | Van | Benzin | Schaltgetriebe | 169.861km  
Besteuerung: Differenzbesteuert (§25a UStG)  
Fahrzeugstandort: 64\*\*\*  
Fahrzeug aufgenommen am: 25.08.2026

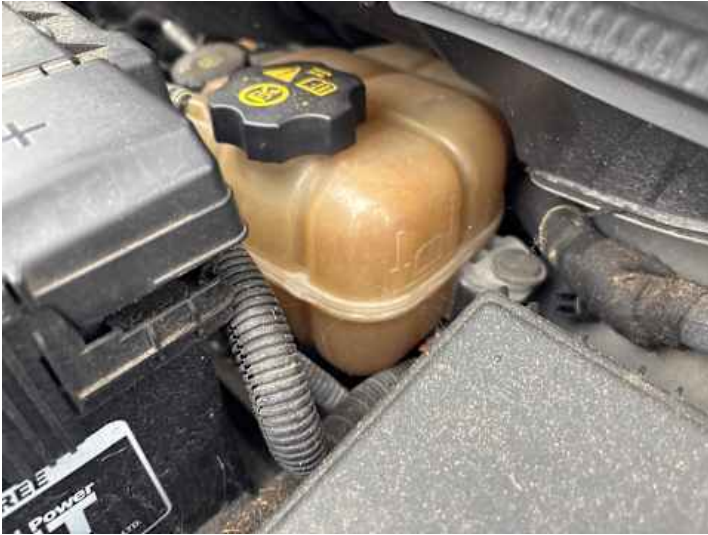
| Unterer Motorbereich | Bei dem Kühlwasser: Behälter leer; |

Motorhaube (Anderer Schaden): Kühlmittelstand zu gering,

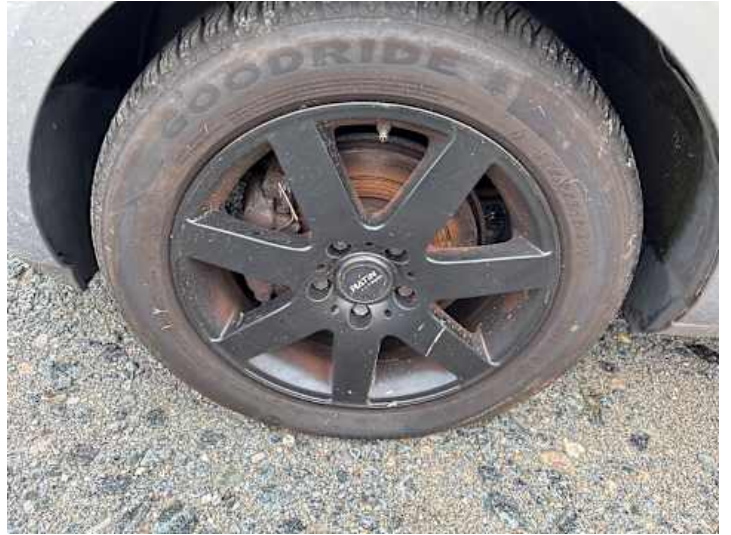
Ohne Luft

Rad (Ohne Luft)

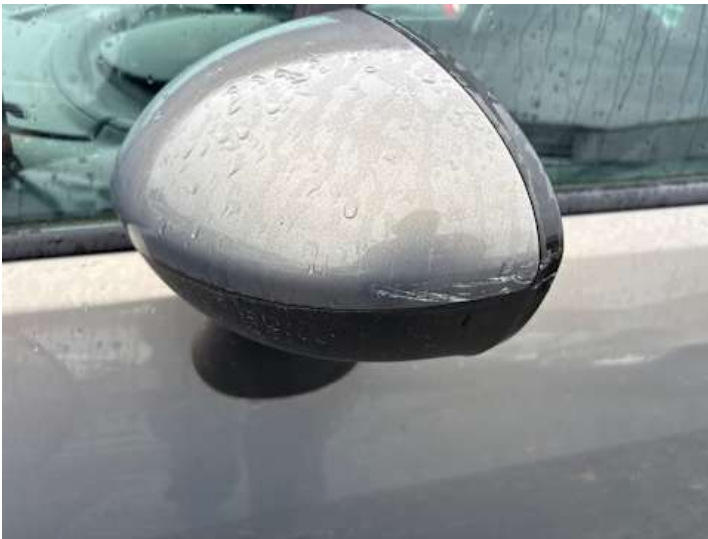
Fahrertür (Delle, Kratzer)

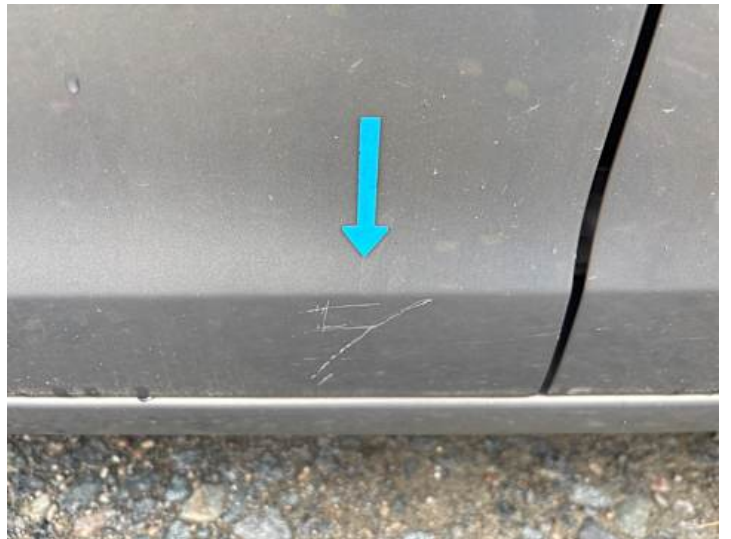
Fahrertür (Delle, Kratzer)

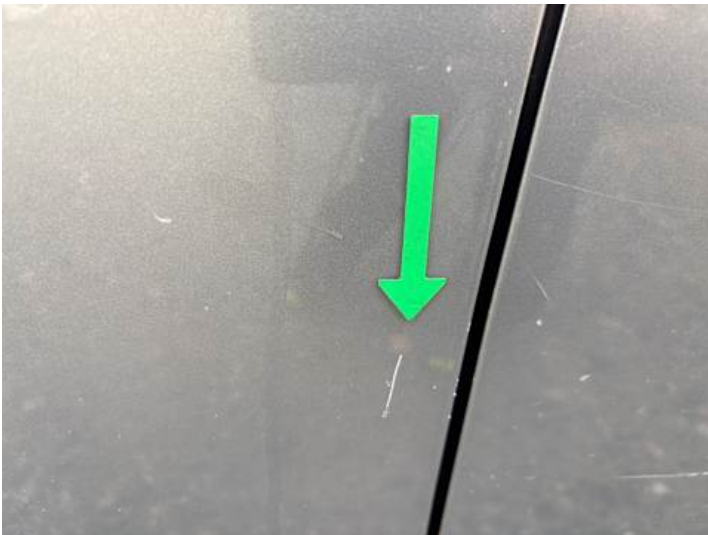
Fahrertür (Delle, Kratzer)

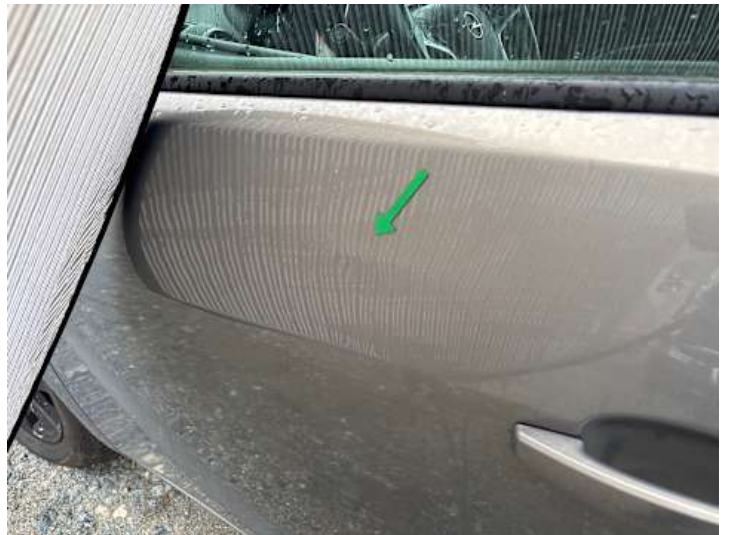
Fahrertür (Delle, Kratzer)

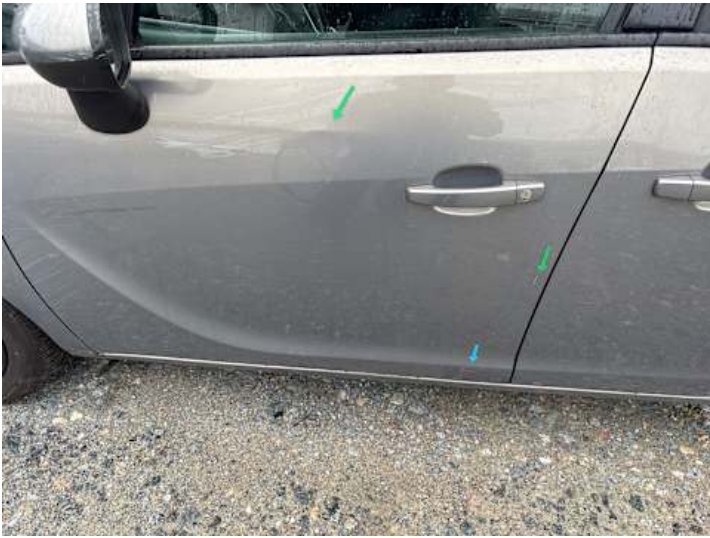
Fahrer­tür (Delle, Kratzer)

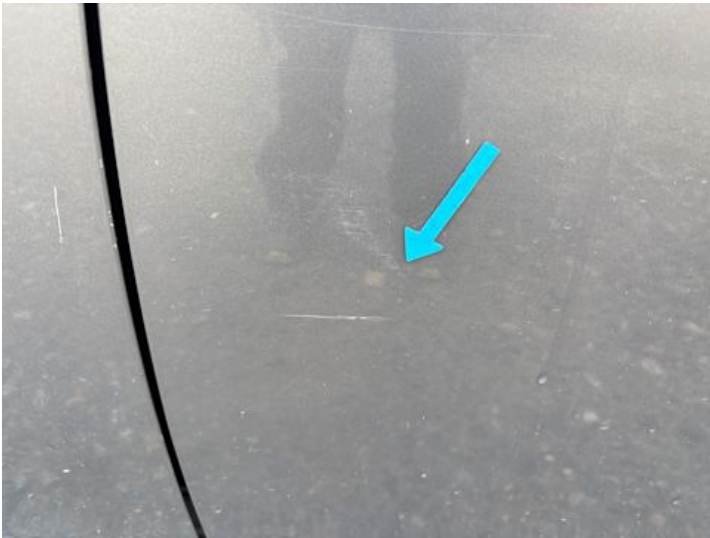
Türe hinten links (Kratzer)

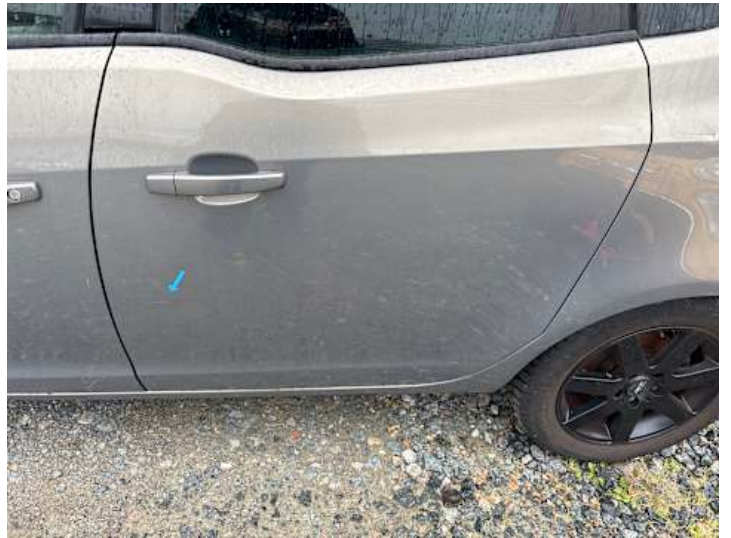
Türe hinten links (Kratzer)

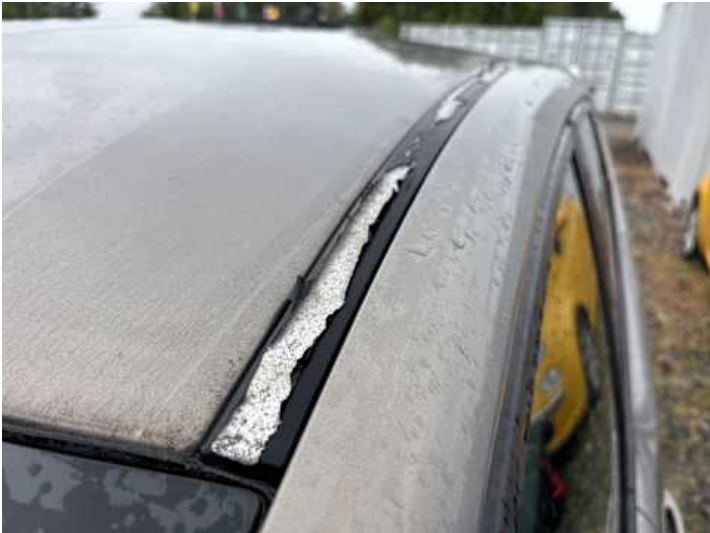
Dach (Riss/Bruch)

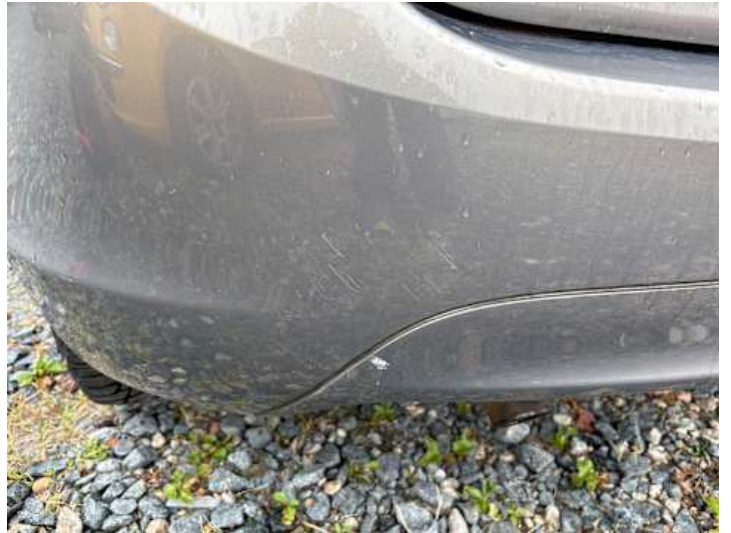
Stoß­stange hinten (Lackscha­den, Kratzer)

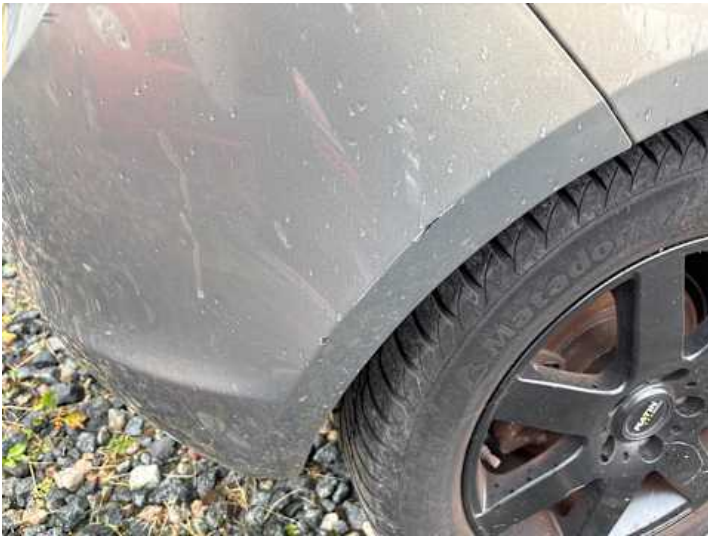
Stoßstange hinten (Lackschaden, Kratzer)

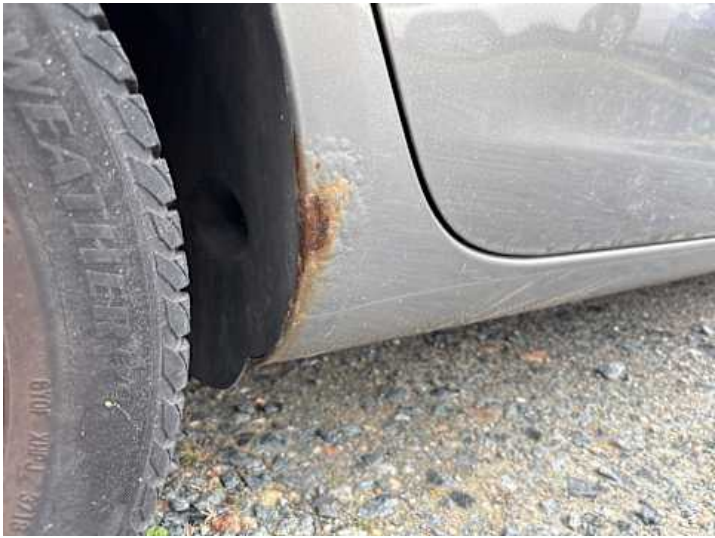
Schweller rechts (Rost)

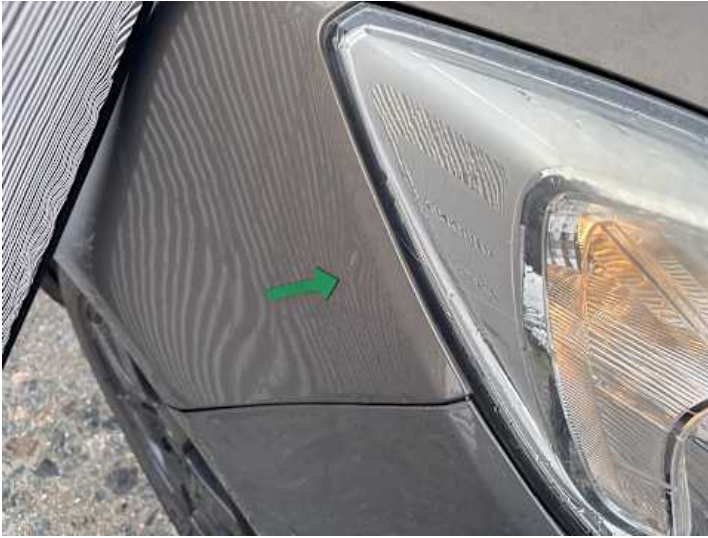
Kotflügel vorne rechts (Lackschaden, Delle)

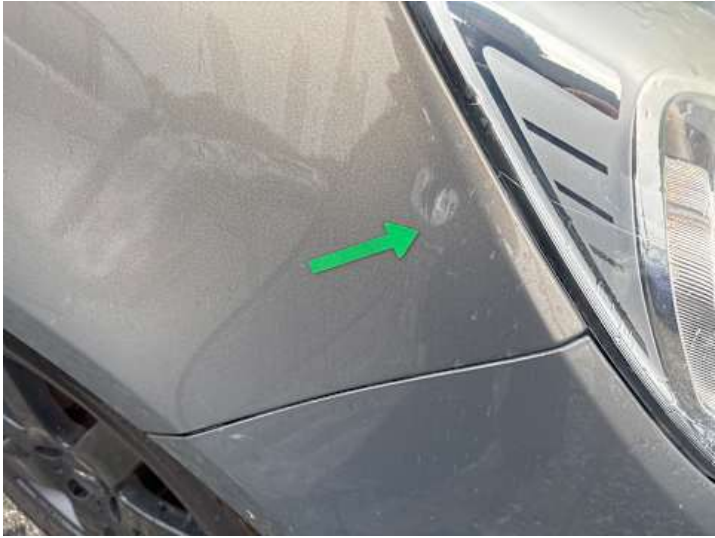
Kotflügel vorne rechts (Lackschaden, Delle)

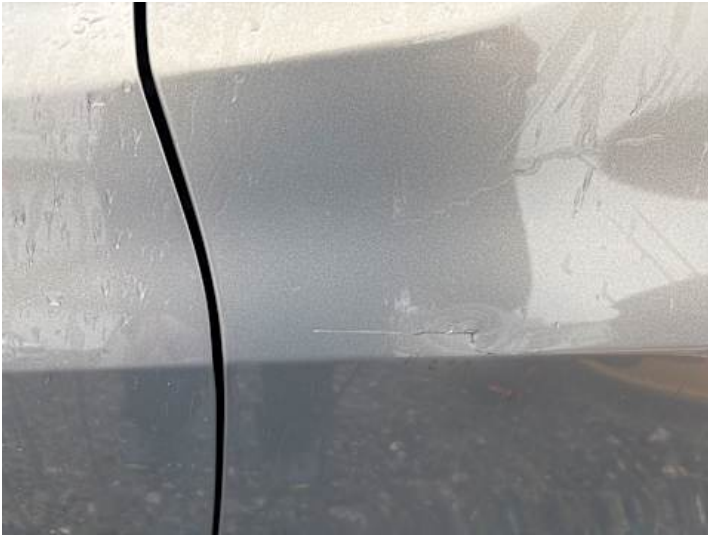
| Fahrzeugteil | Lackschichtdicke (in µm) | Fahrzeugteil | Lackschichtdicke (in µm) |
|---|---|---|---|
| Seitenteil hinten links | 140 | Seitenteil hinten rechts | 175 |

Seitenteil hinten links (Delle, Lackschaden)

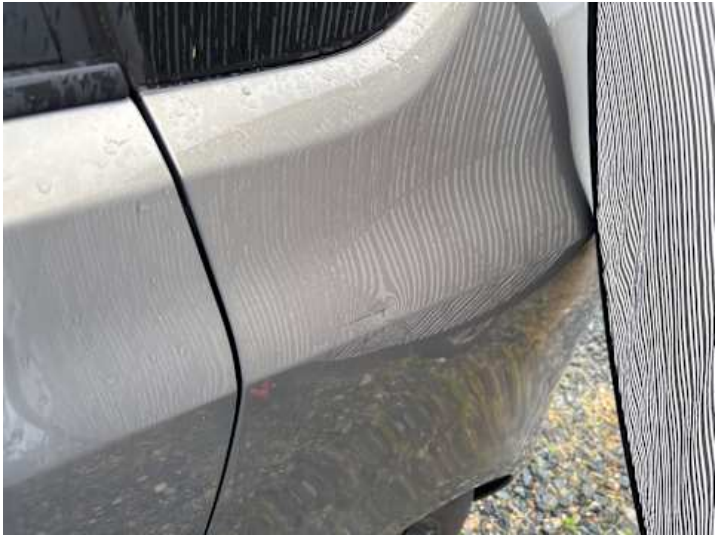
Seitenteil hinten links (Delle, Lackschaden)

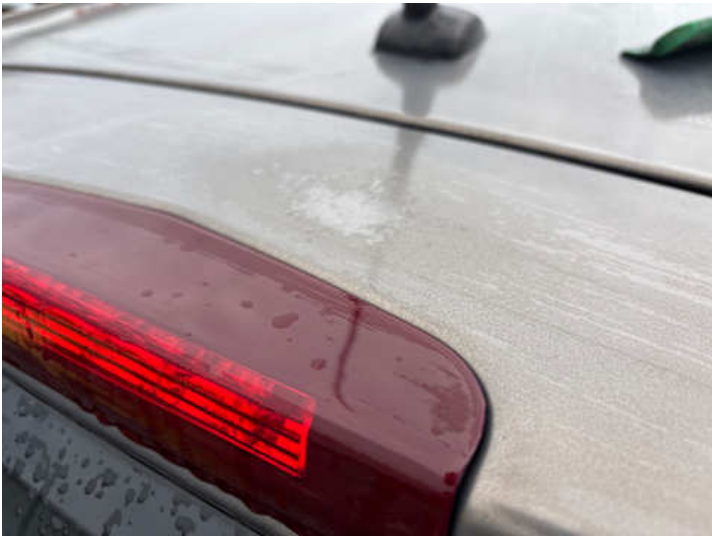
Heckklappe (Lackschaden)

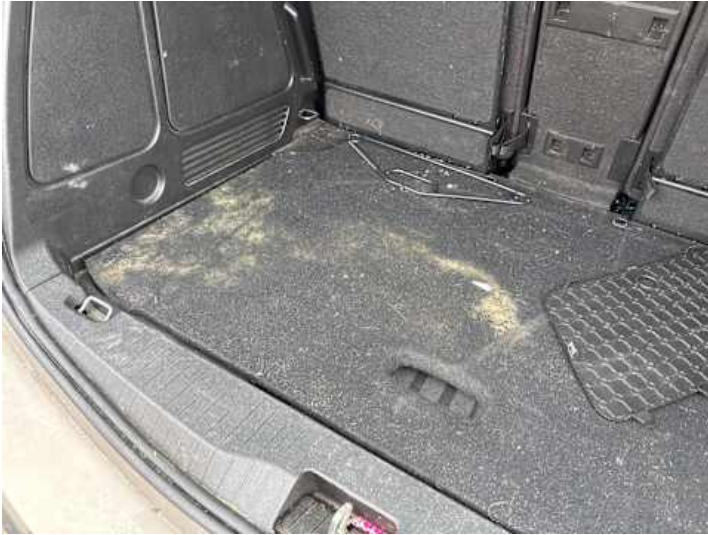
Innenraum (Tierhaare/Tiergeruch, Verschmutzung)

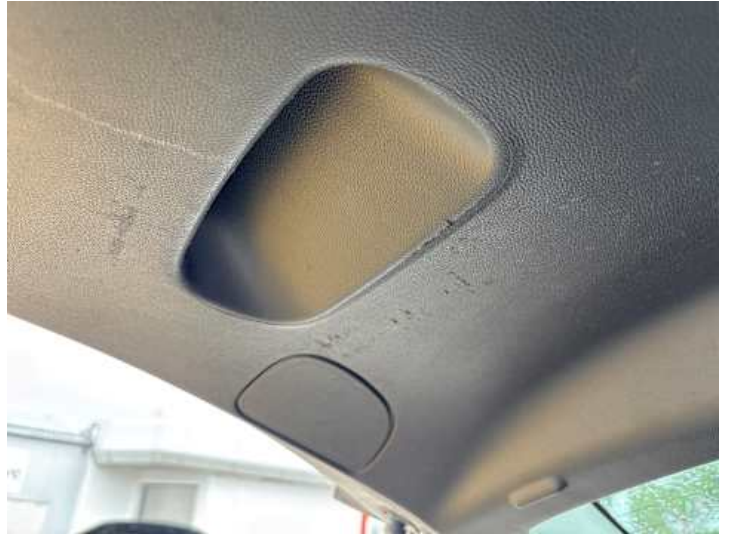
Innenraum (Kratzer)

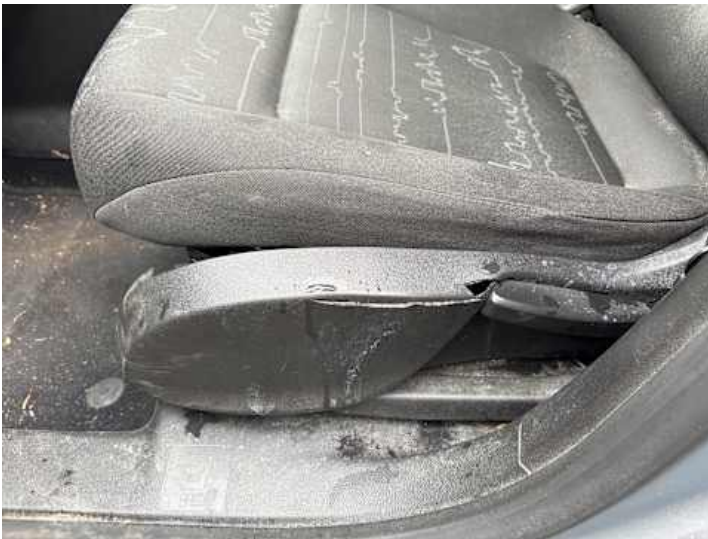
Innenraum (Riss/Bruch)
