## Fiat Panda Lounge

EZ 12/2016 | Kleinwagen | Benzin | Schaltgetriebe | 62.354km

Fahrzeug aufgenommen am: 10.06.2026

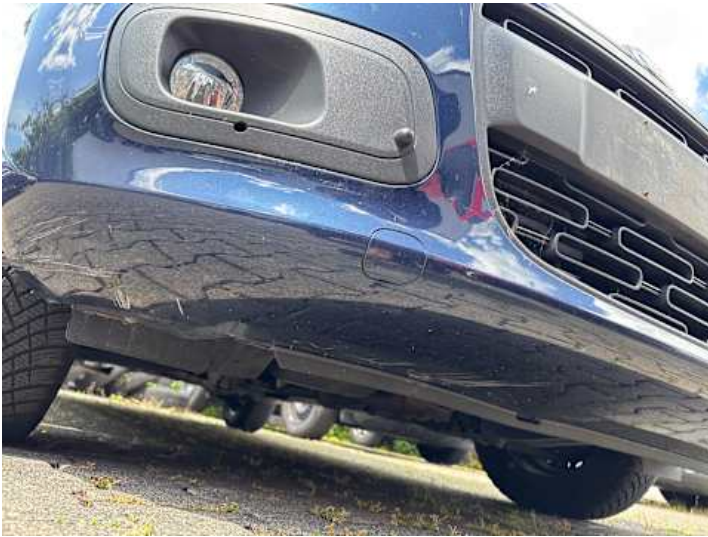
Stoßstange vorne (Kratzer)

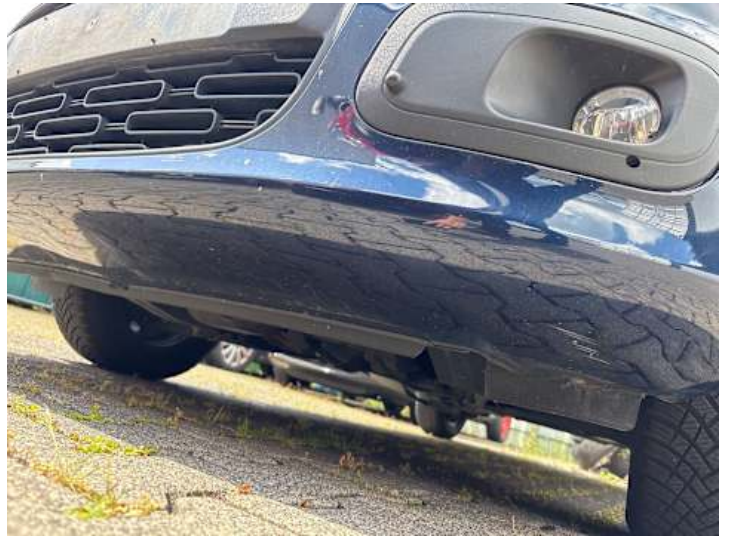
Stoßstange vorne (Kratzer)

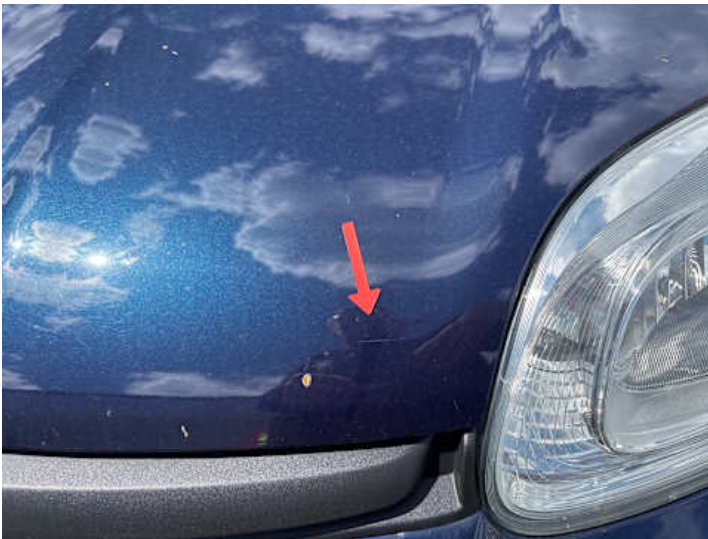
Motorhaube (Kratzer)

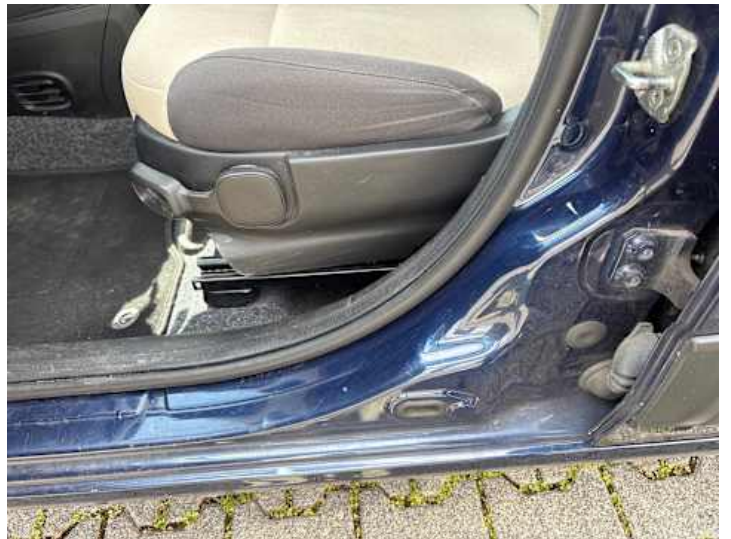
Fahrtür (Delle, Kratzer)

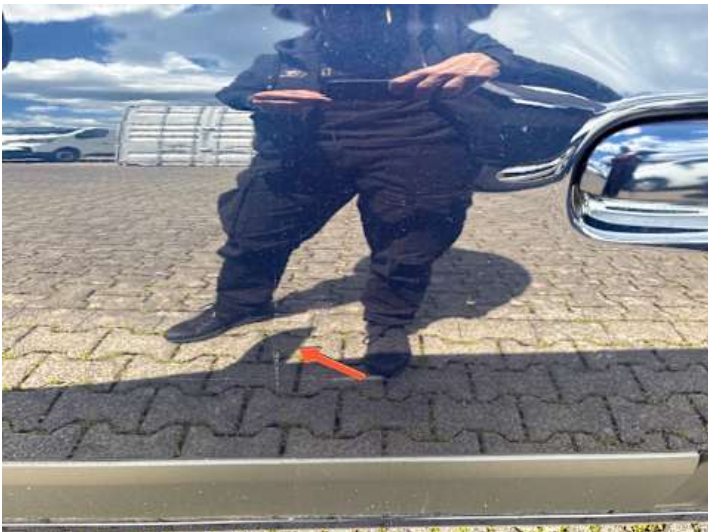
Fahrtür (Kratzer)

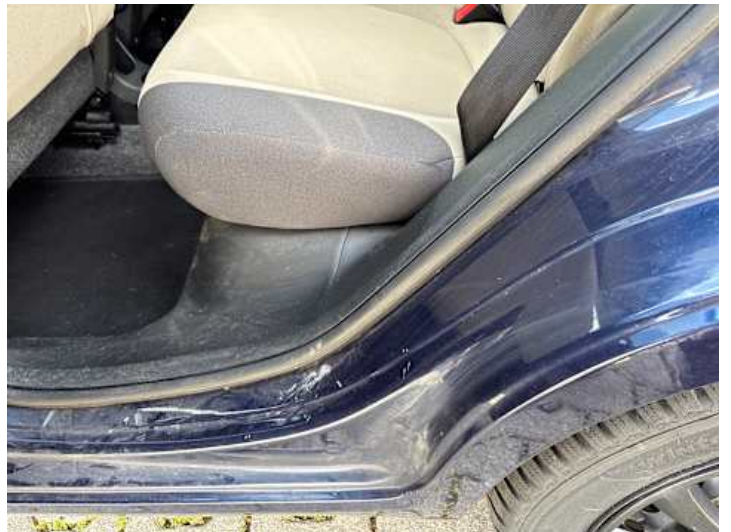
Türe hinten links (Kratzer)

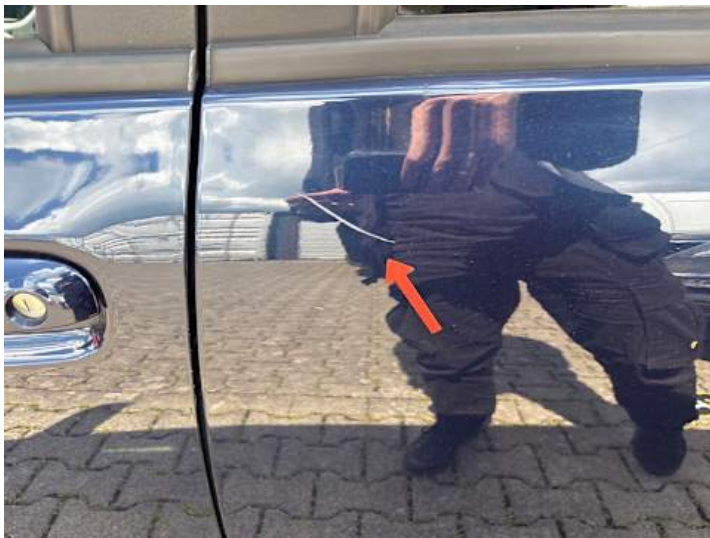
Türe hinten links (Kratzer)

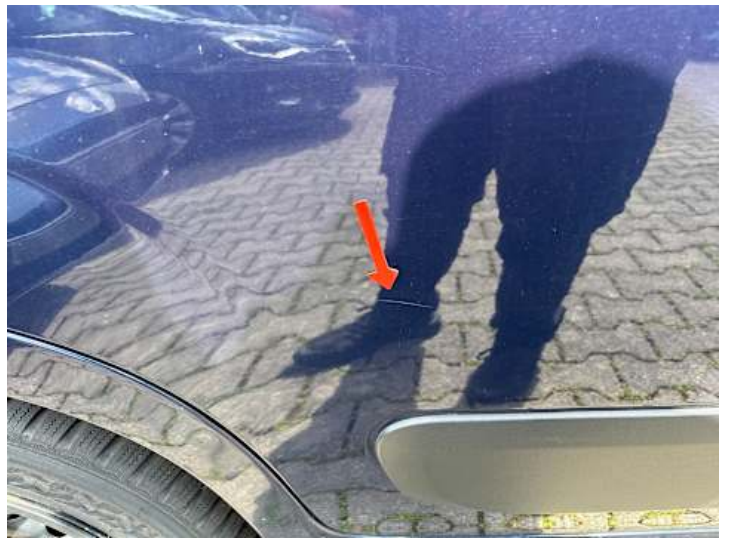
Türe hinten rechts (Kratzer)

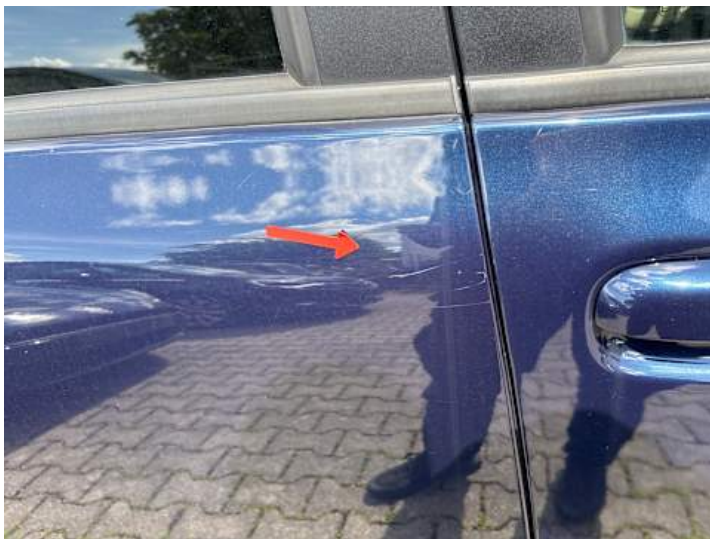
Türe hinten rechts (Kratzer)

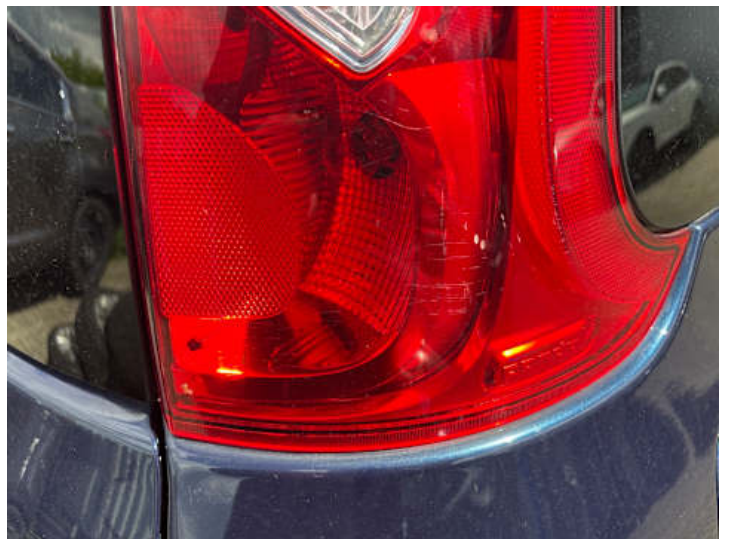
Rücklicht (rechts) (Kratzer)

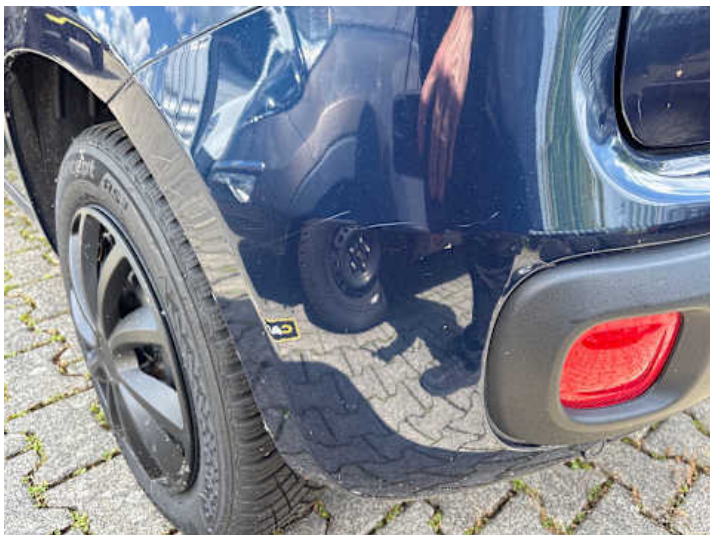
Stoßstange hinten (Kratzer, Riss/Bruch)

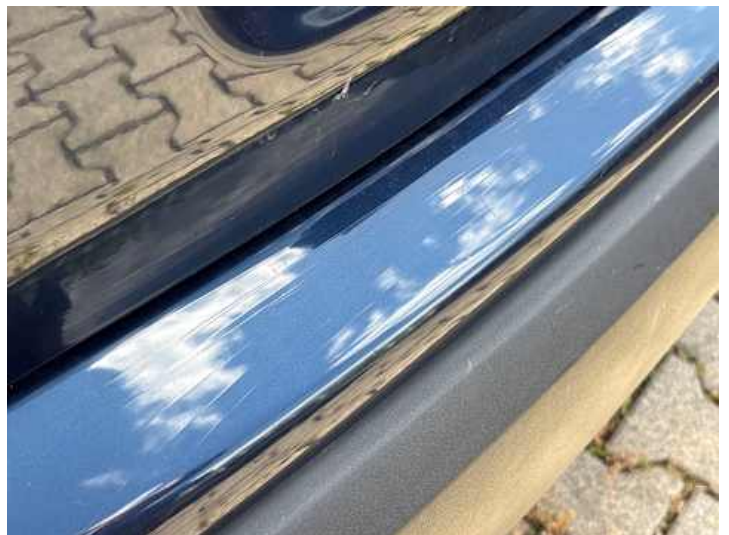
Stoßstange hinten (Kratzer, Riss/Bruch)

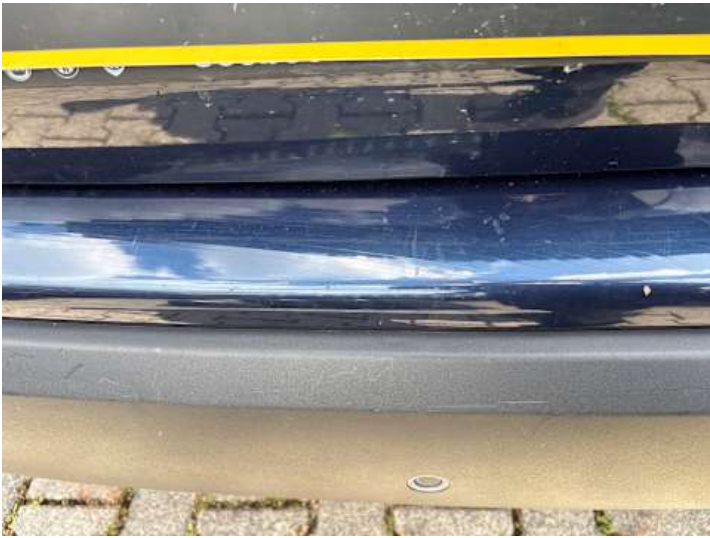
Stoßstange hinten (Kratzer, Riss/Bruch)

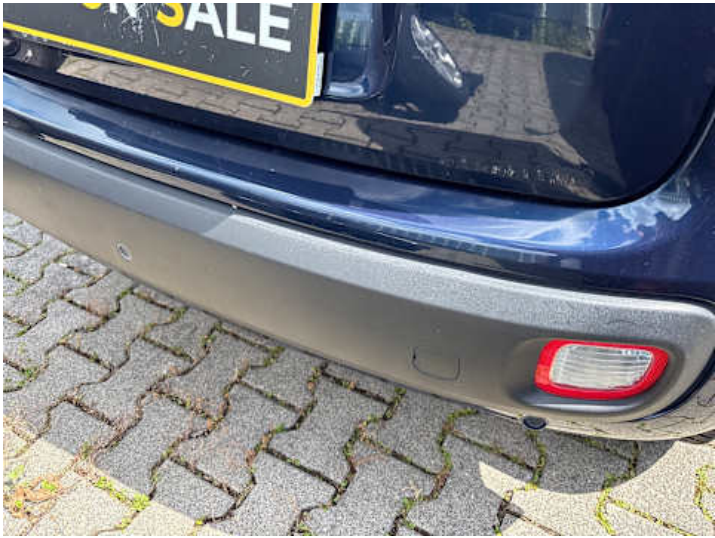
Stoßstange hinten (Kratzer, Riss/Bruch)

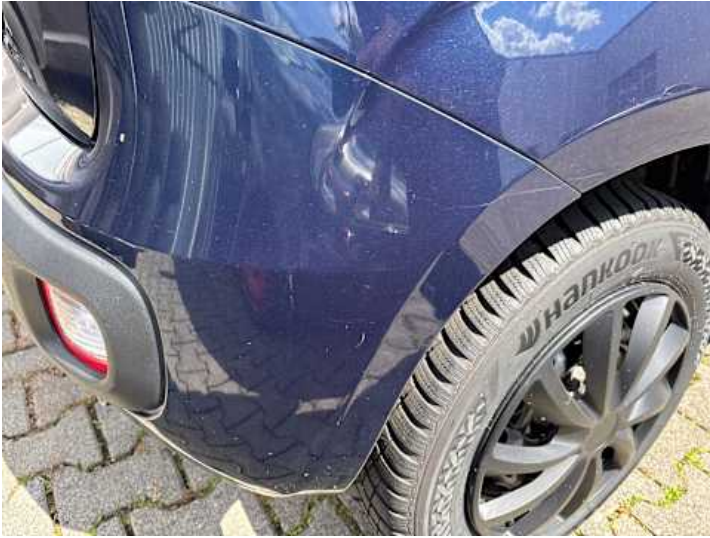
Stoßstange hinten (Kratzer, Riss/Bruch)

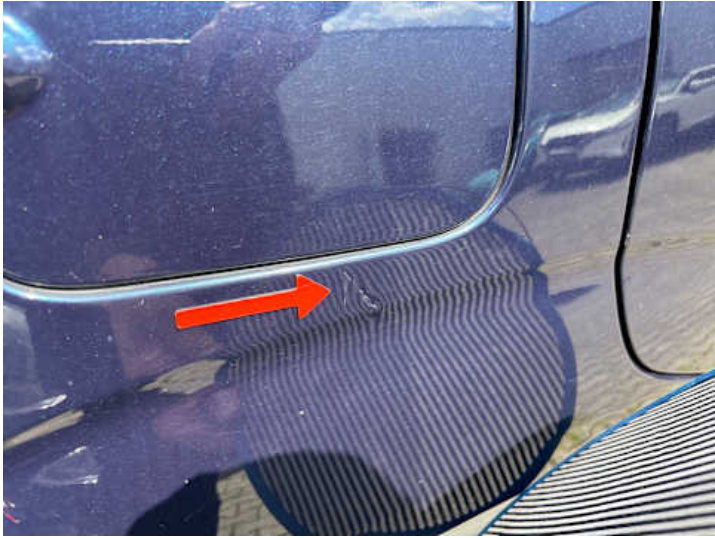
Seitenteil hinten rechts (Kratzer, Delle)

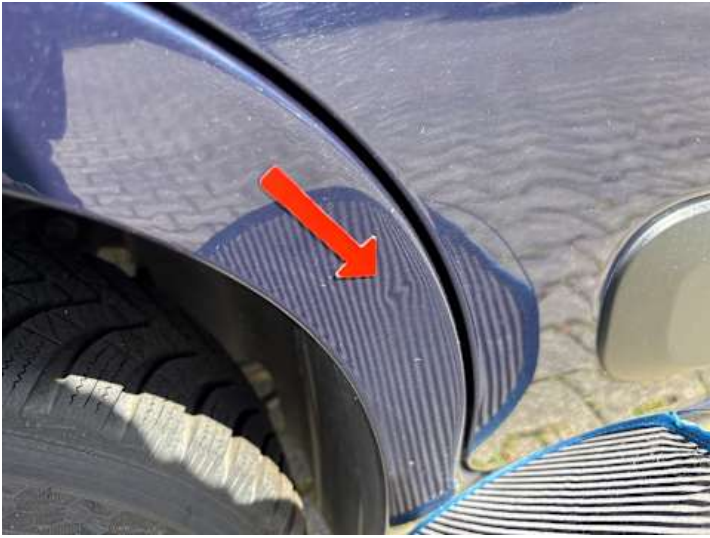
Seitenteil hinten rechts (Kratzer, Delle)

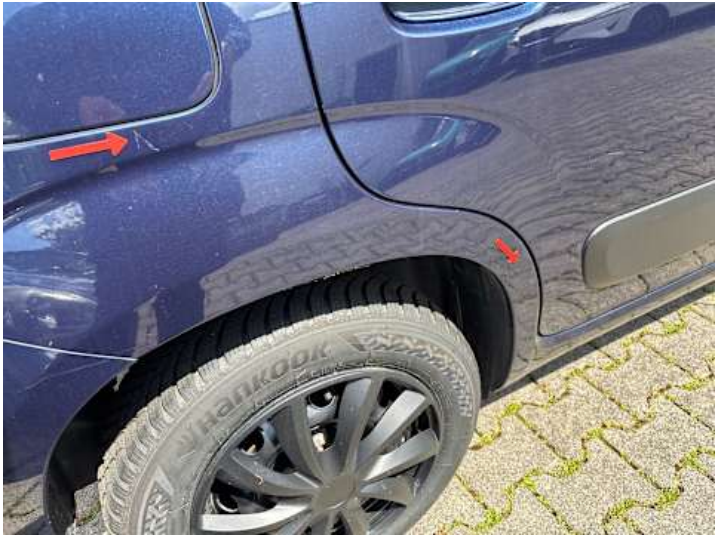
Seitenteil hinten rechts (Kratzer, Delle)

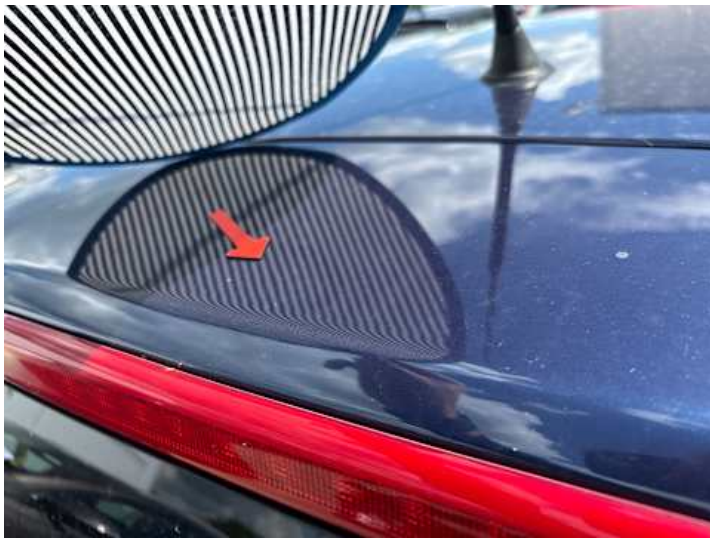
Heckklappe (Delle)

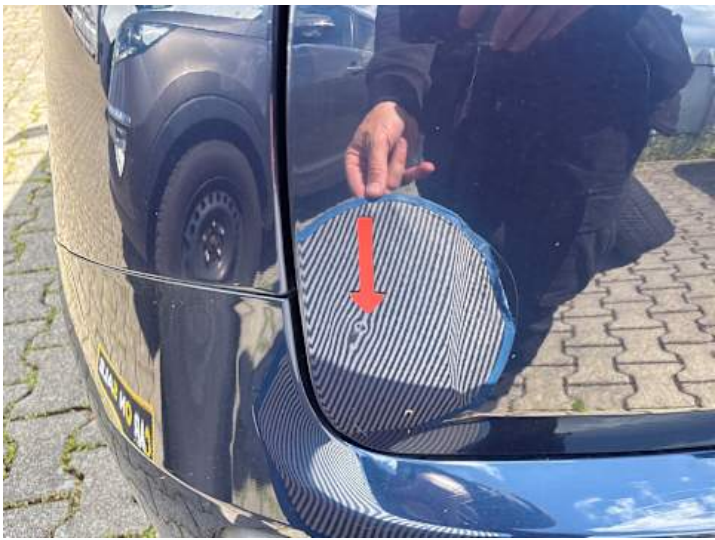
Heckklappe (Delle)

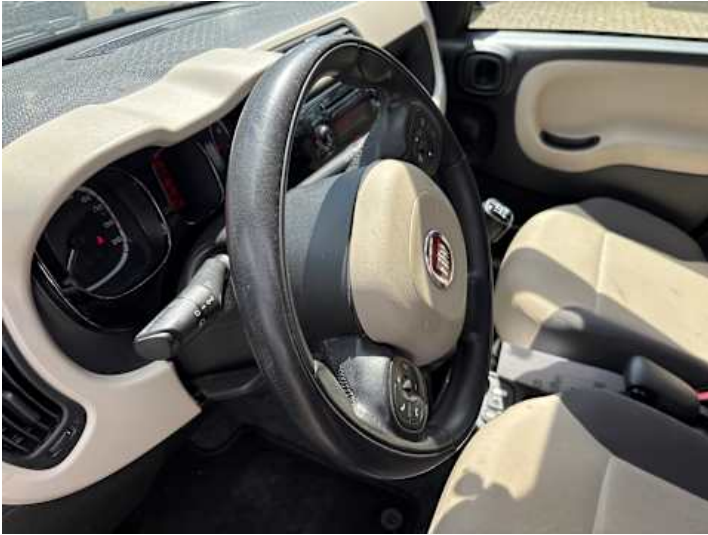
Innenraum (Verschleiß)
