## Mitsubishi Colt 1.3 Motion Plus

EZ 07/2008 | Kleinwagen | Benzin | Automatikgetriebe | 97.272km  
Besteuerung: Differenzbesteuert (§25a UStG)  
Fahrzeugstandort: 04\*\*\*  
Fahrzeug aufgenommen am: 05.08.2026

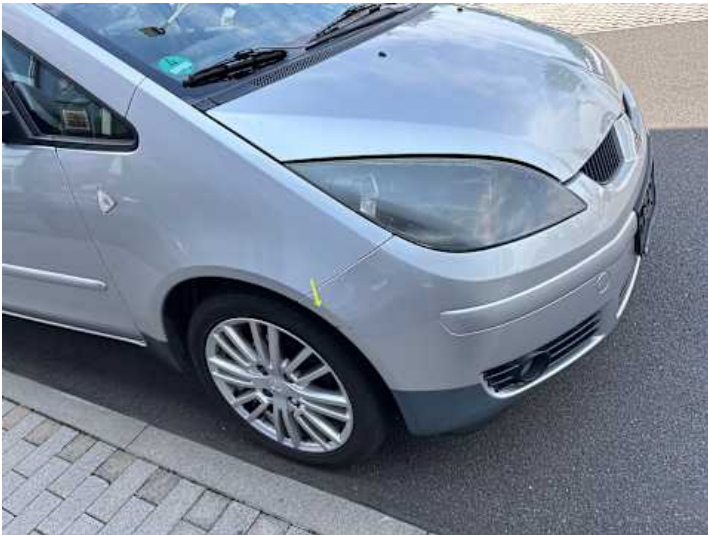
Stoßstange vorne (Kratzer)

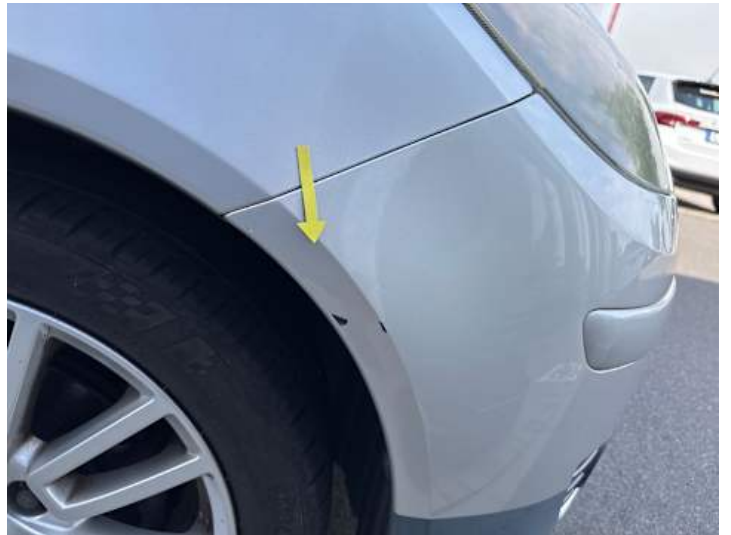
Stoßstange vorne (Kratzer)

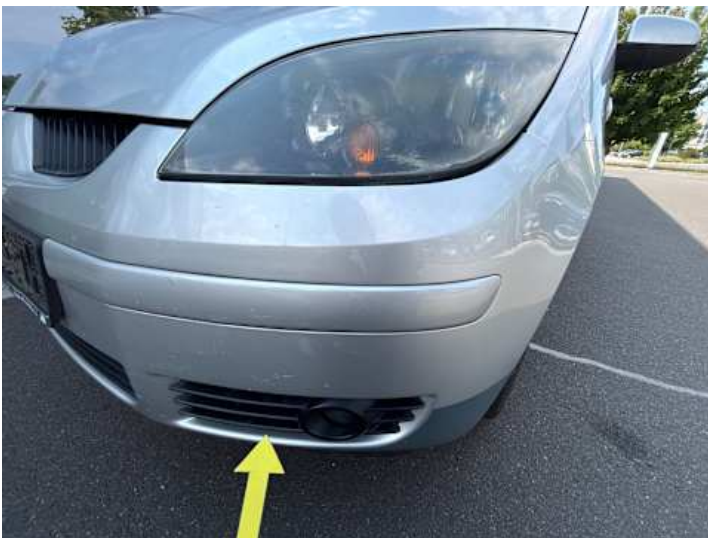
Stoßstange vorne (Kratzer)

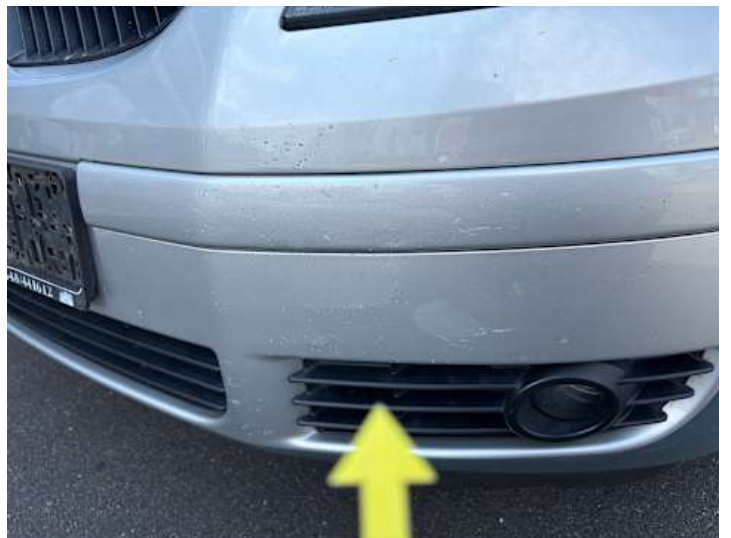
Stoßstange vorne (Kratzer)

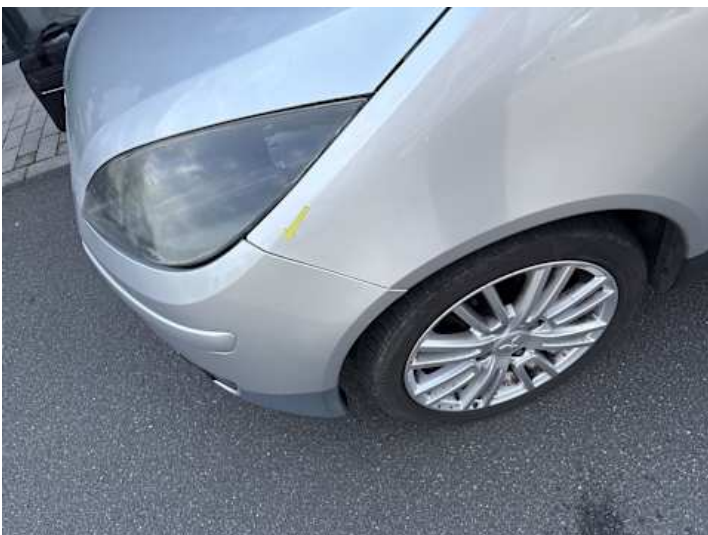
Stoßstange vorne (Spaltmaße ungenau)

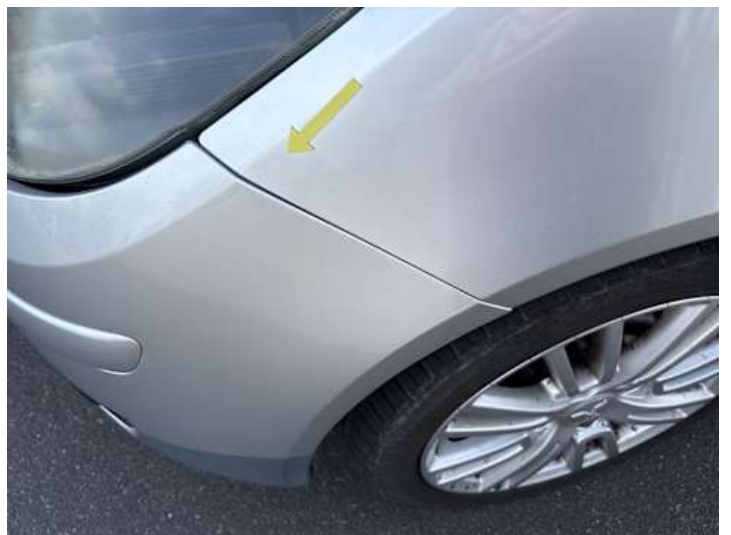
Stoßstange vorne (Spaltmaße ungenau)

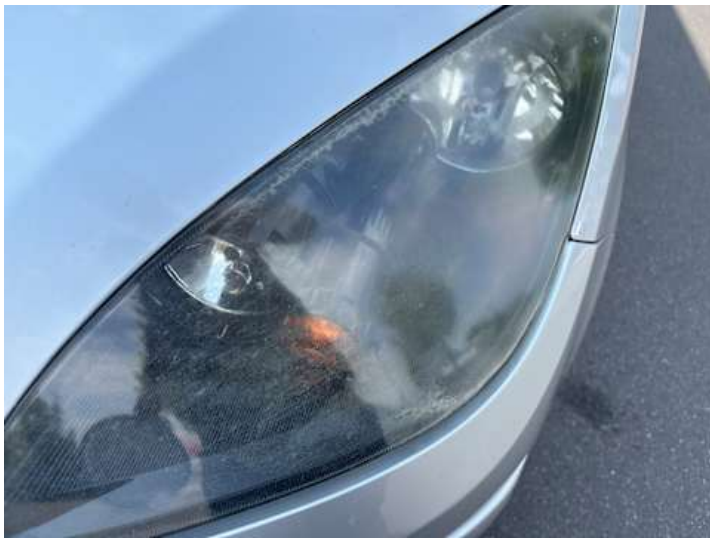
Scheinwerfer (links) (Blind)

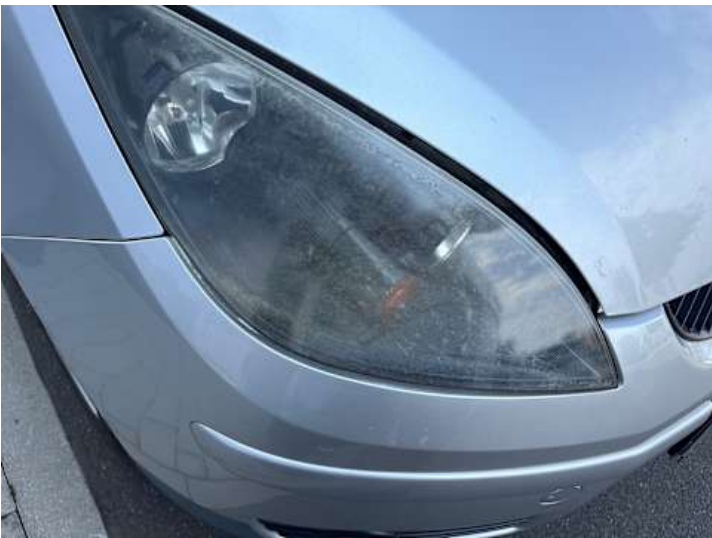
Scheinwerfer (rechts) (Blind)

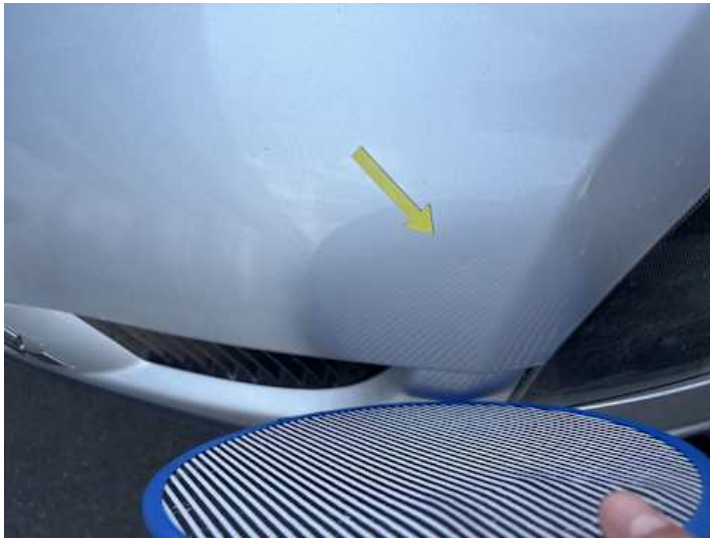
| Fahrzeugteil | Lackschichtdicke (in µm) | Fahrzeugteil | Lackschichtdicke (in µm) |
|---|---|---|---|
| Motorhaube | 175 | Heckklappe | 110 |

Motorhaube (Delle)

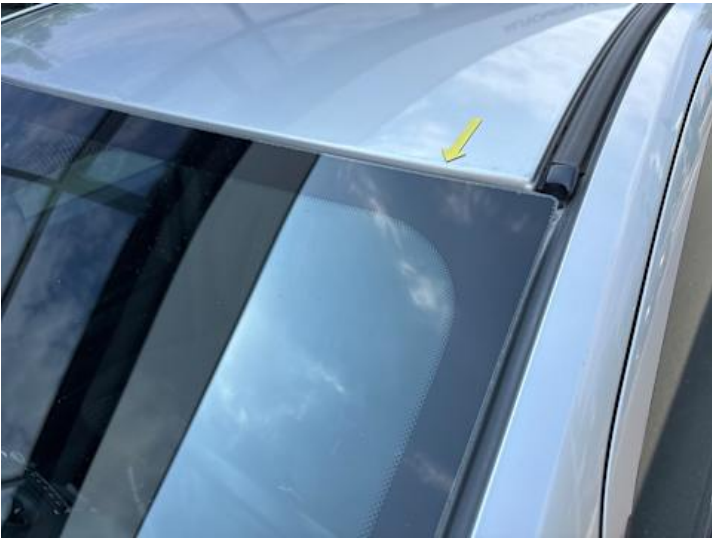
Windschutzscheibe (Anderer Schaden): Kleber löst sich

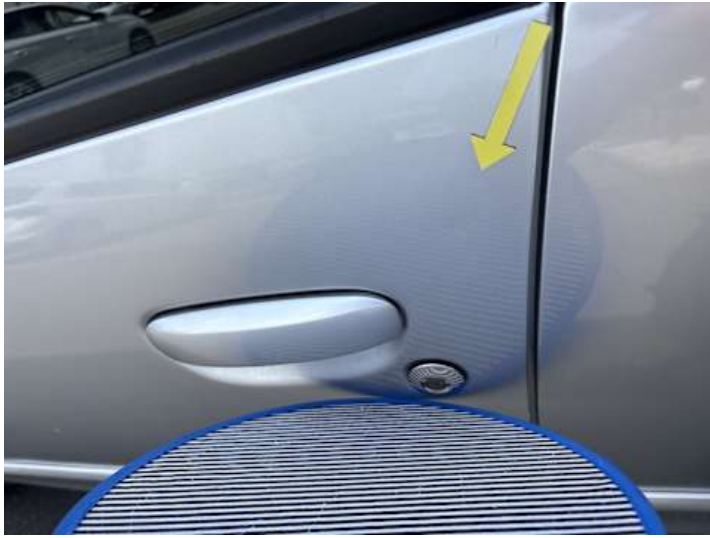
Fahrtür (Delle)

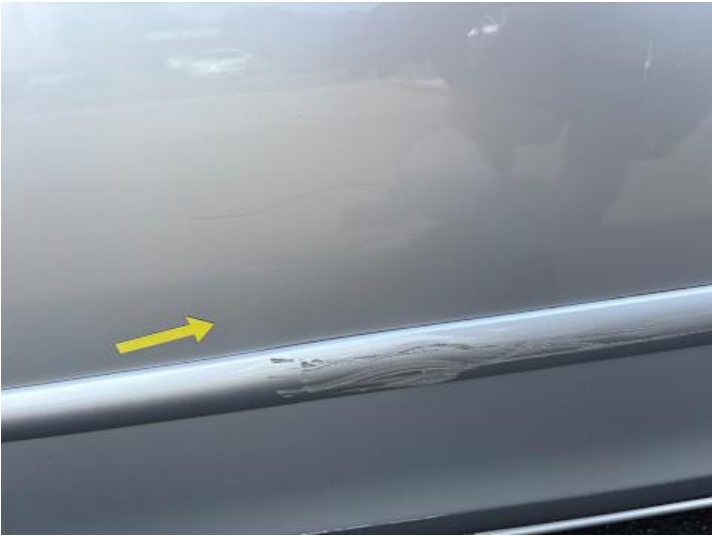
Fahrtür (Lackschaden)

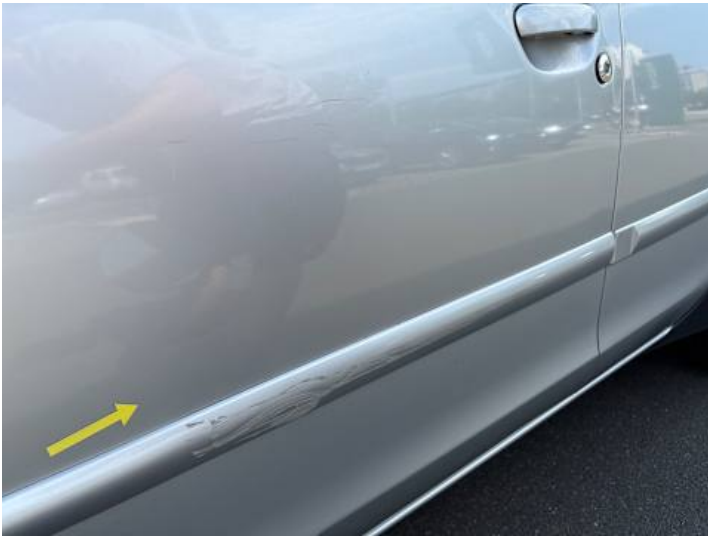
Fahrtür (Lackschaden)

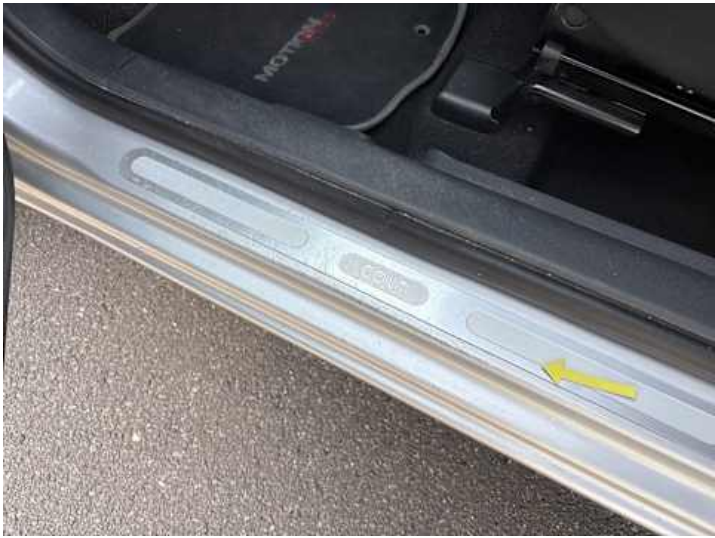
Fahrtür (Kratzer)

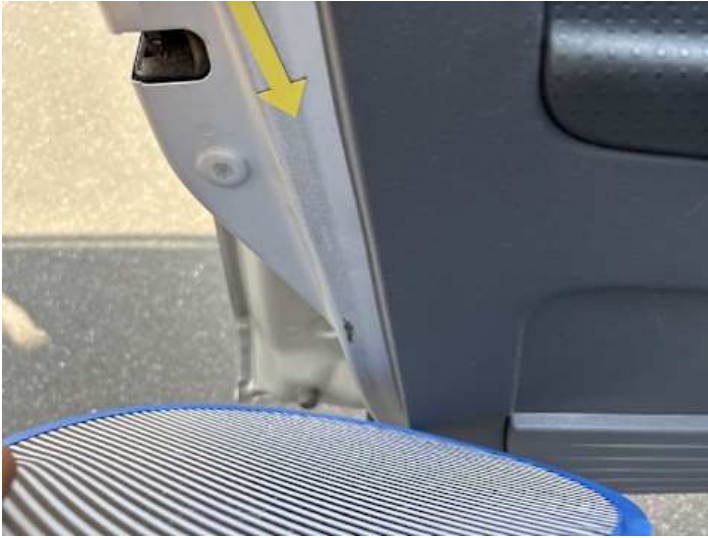
Fahrtür (Delle)

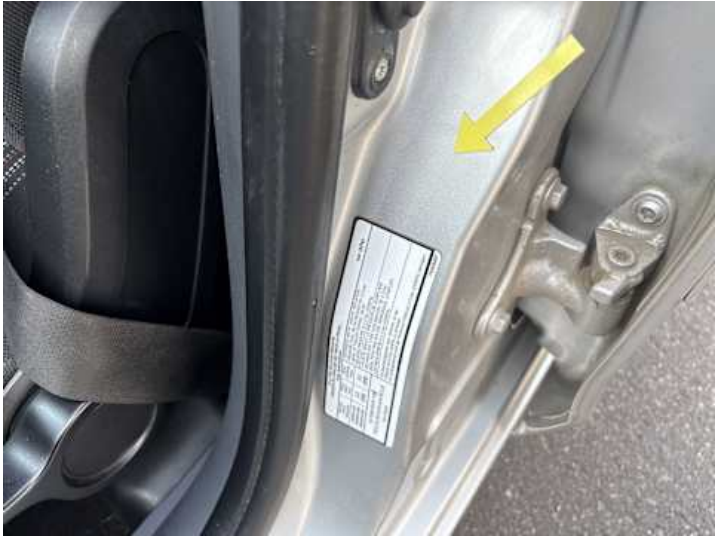
Fahrtür (Kratzer)

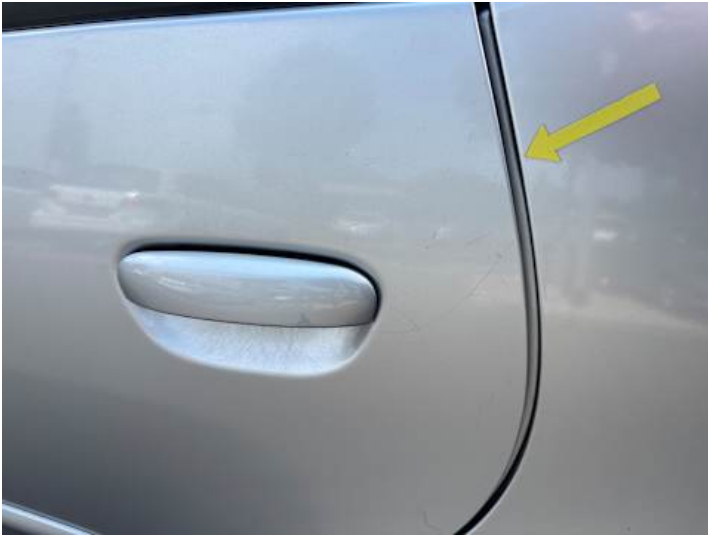
Türe hinten links (Kratzer)

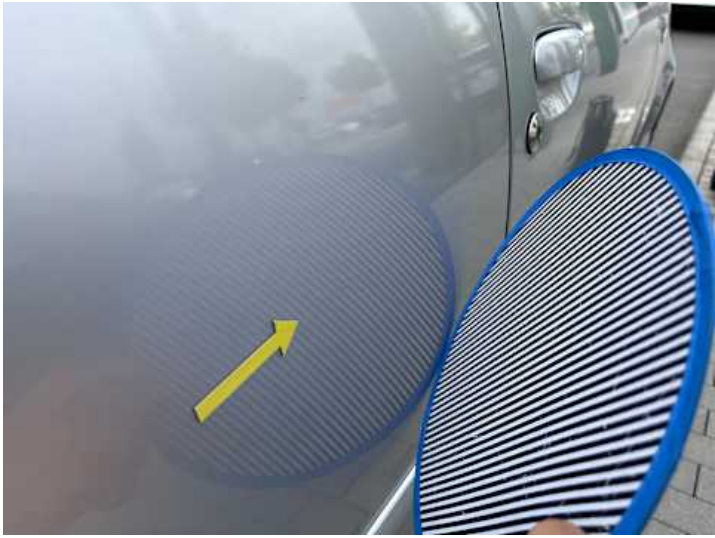
Türe hinten rechts (Delle)

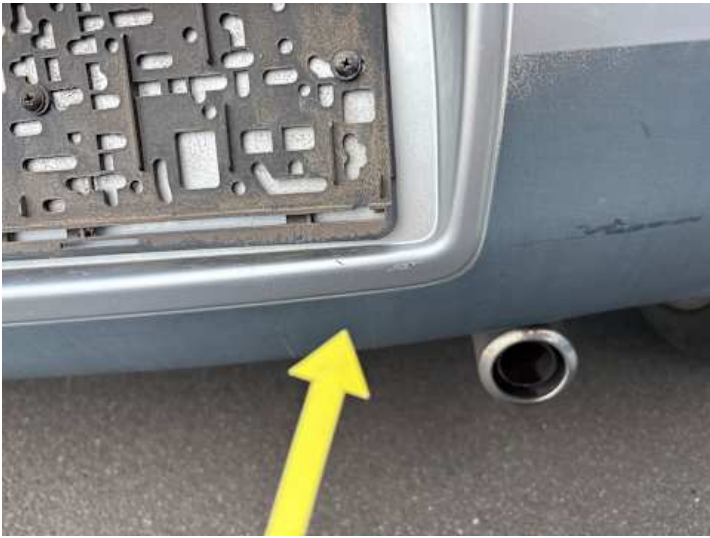
Stoßstange hinten (Kratzer)

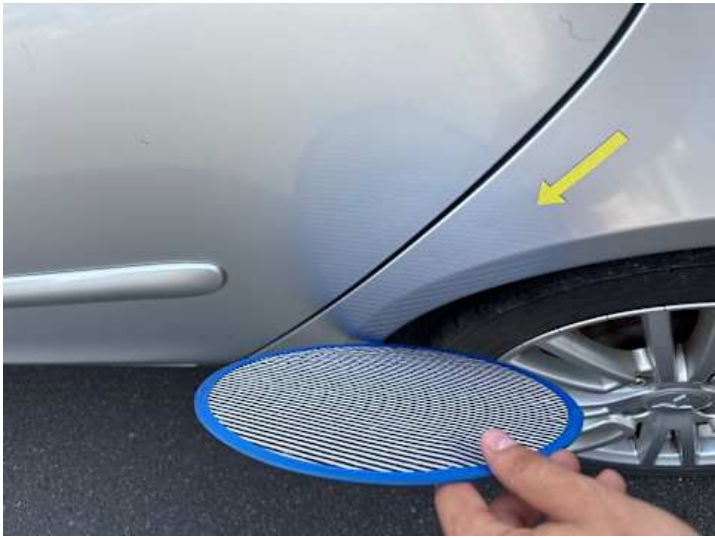
Seitenteil hinten links (Delle)

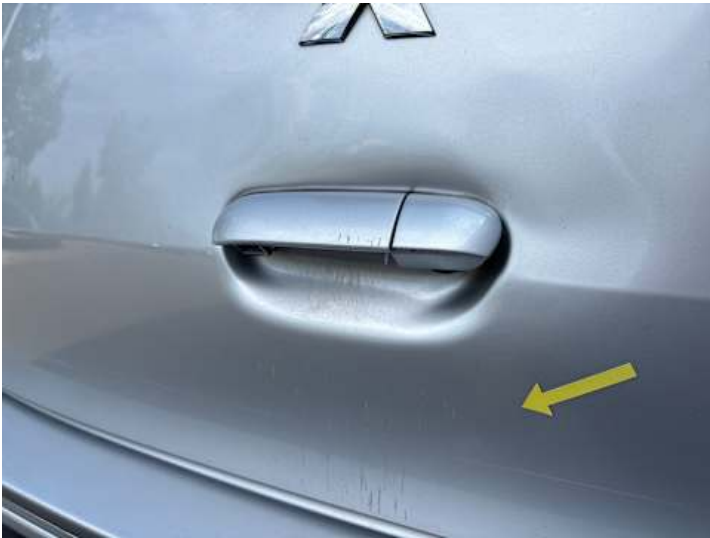
Heckklappe (Kratzer)
