## Volkswagen Polo CrossPolo BMT/Start-Stopp

EZ 08/2016 | Kleinwagen | Diesel | Schaltgetriebe | 109.258km  
Besteuerung: Differenzbesteuert (§24 UStG)  
Fahrzeugstandort: 86\*\*\*  
Fahrzeug aufgenommen am: 05.08.2026

# Hinweise zum Zustandsbericht

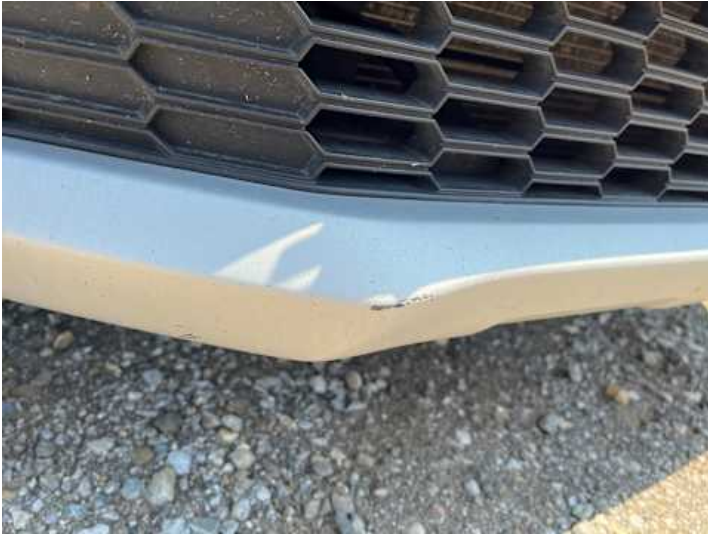
Stoßstange vorne (Lackschaden)

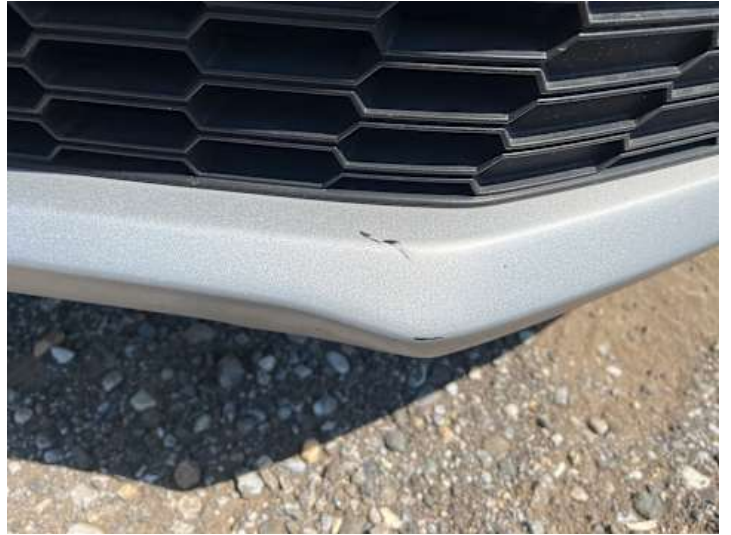
Stoßstange vorne (Lackschaden)

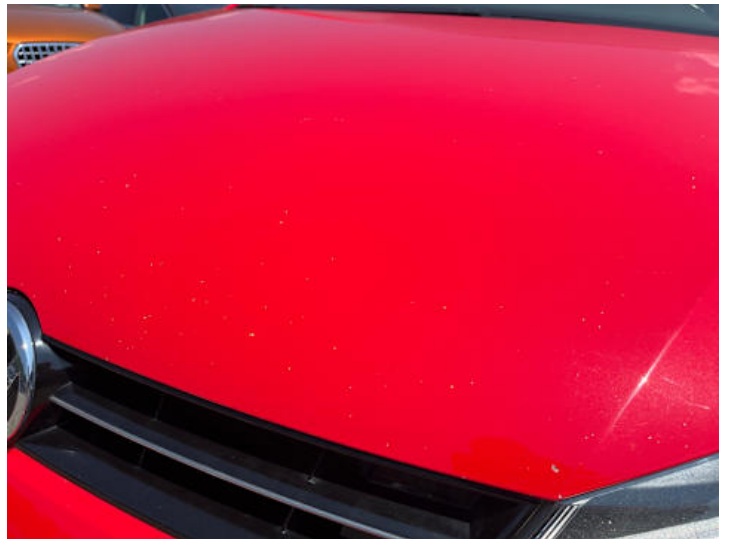
Motorhaube (Steinschlag)

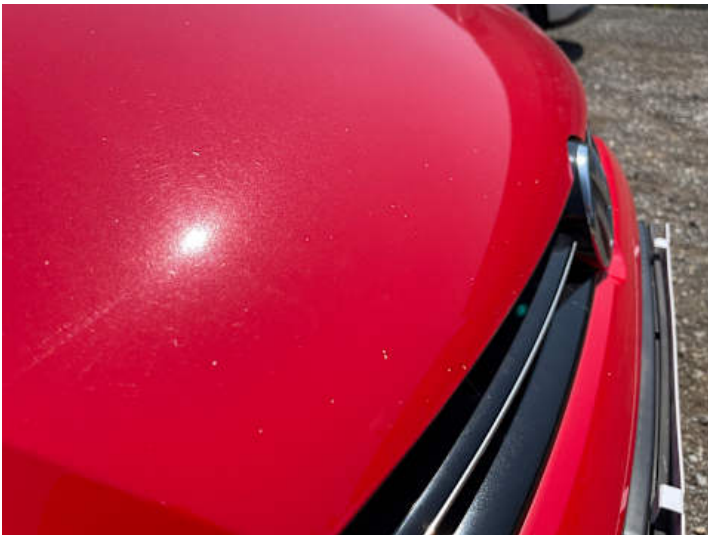
Motorhaube (Steinschlag)

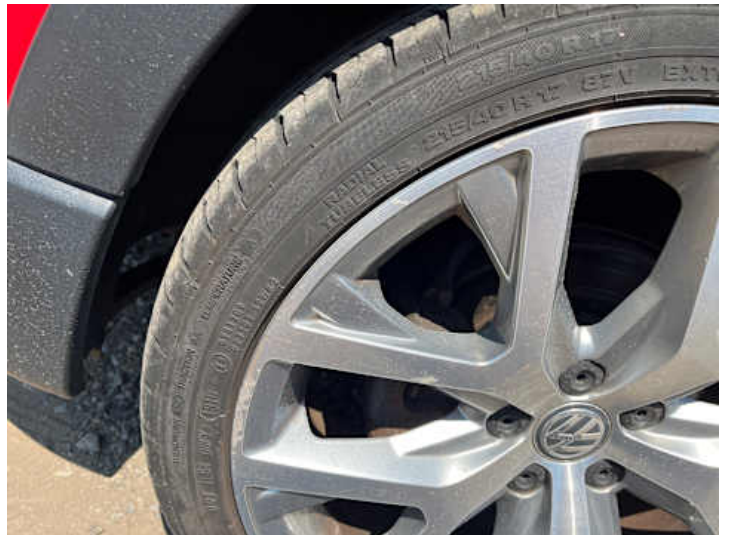
Rad (Kerben)

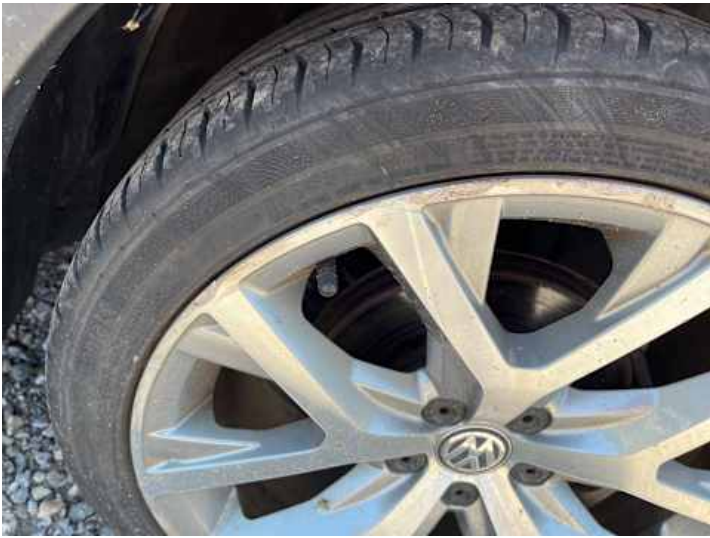
Rad (Kerben)

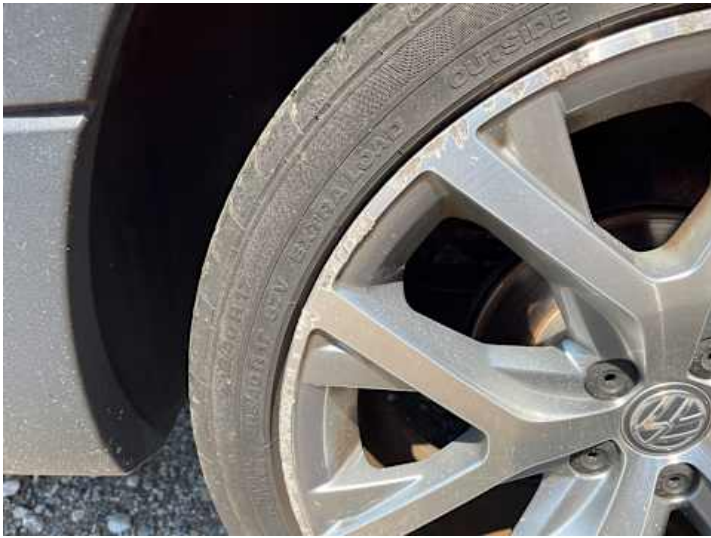
Rad (Kerben)

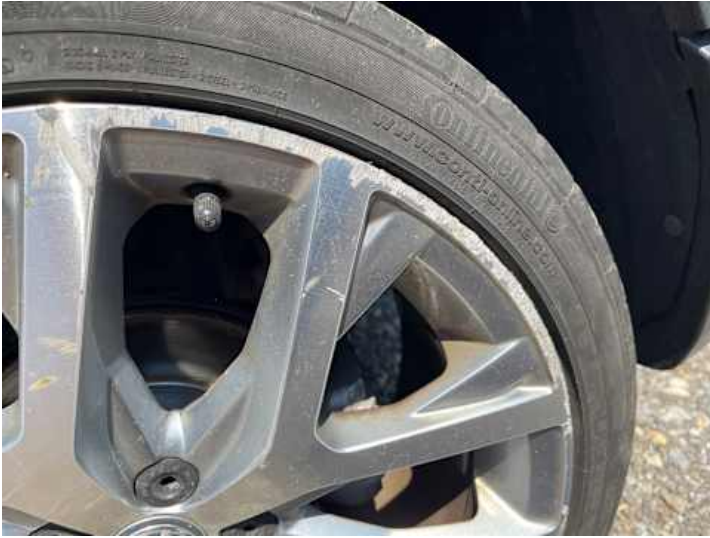
Rad (Kerben)

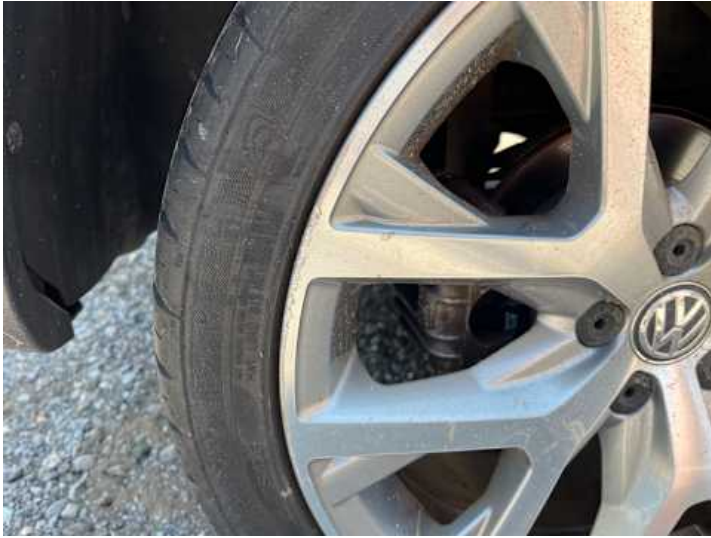
Rad (Kerben)

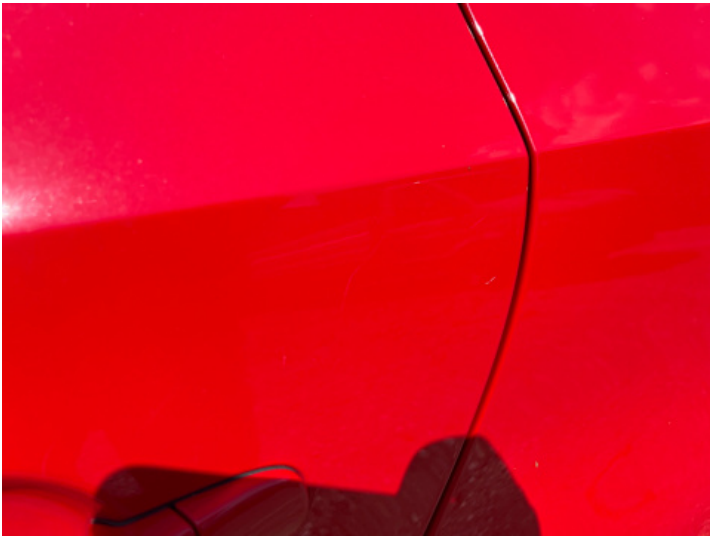
Türe hinten links (Steinschlag, Kratzer)

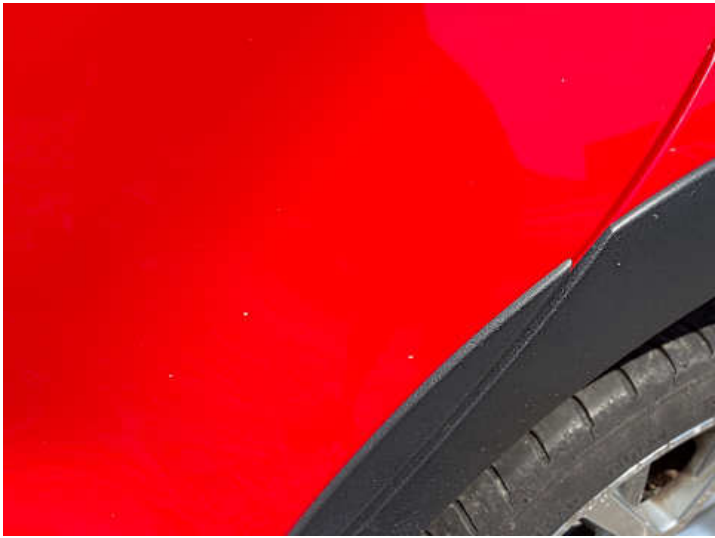
Türe hinten links (Steinschlag, Kratzer)

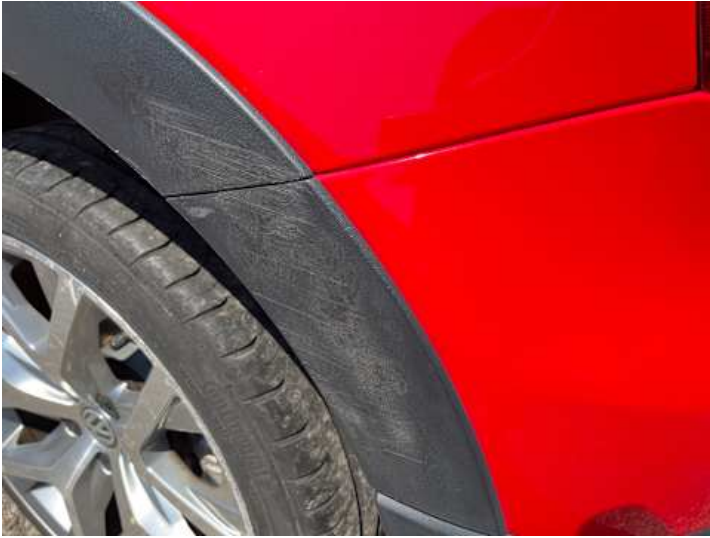
Stoßstange hinten (Kratzer, Lackschaden)

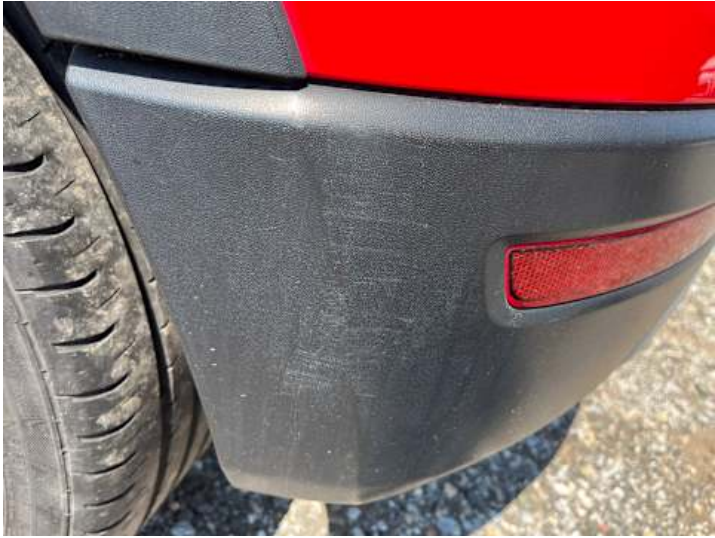
Stoßstange hinten (Kratzer, Lackschaden)

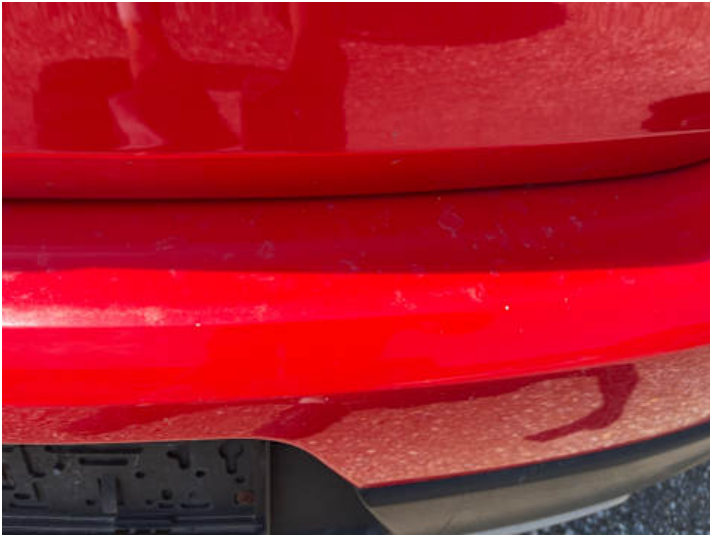
Stoßstange hinten (Kratzer, Lackschaden)

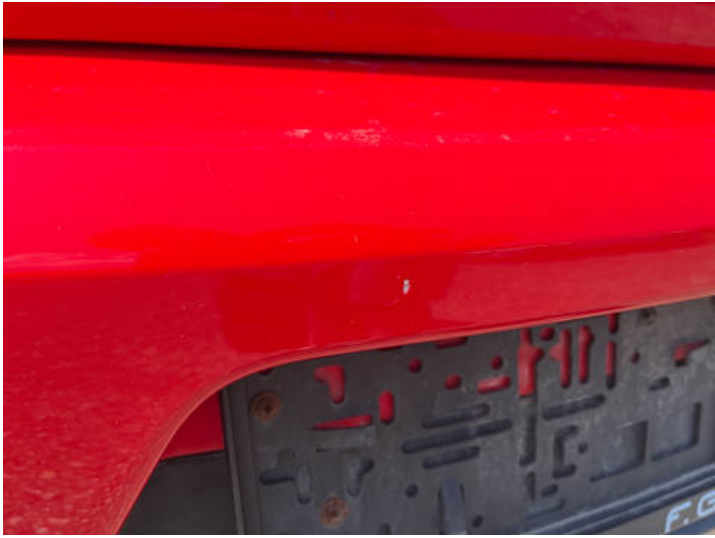
Stoßstange hinten (Kratzer, Lackschaden)

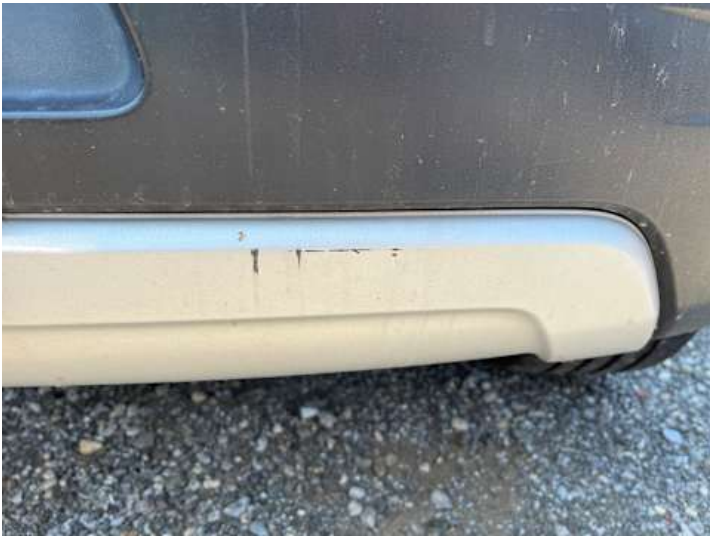
Stoßstange hinten (Kratzer, Lackschaden)

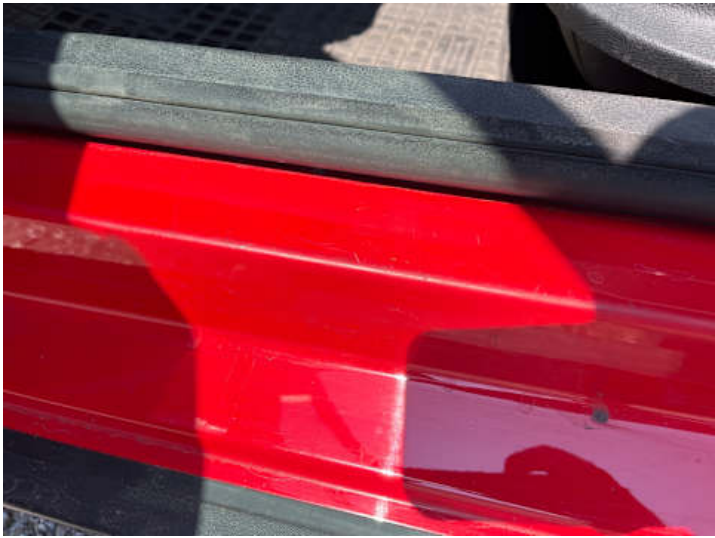
Schweller links (Kratzer)

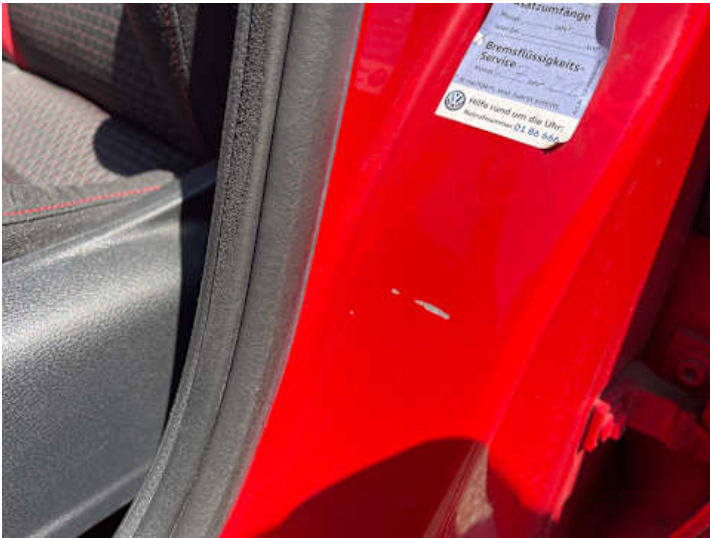
Schweller links (Kratzer)

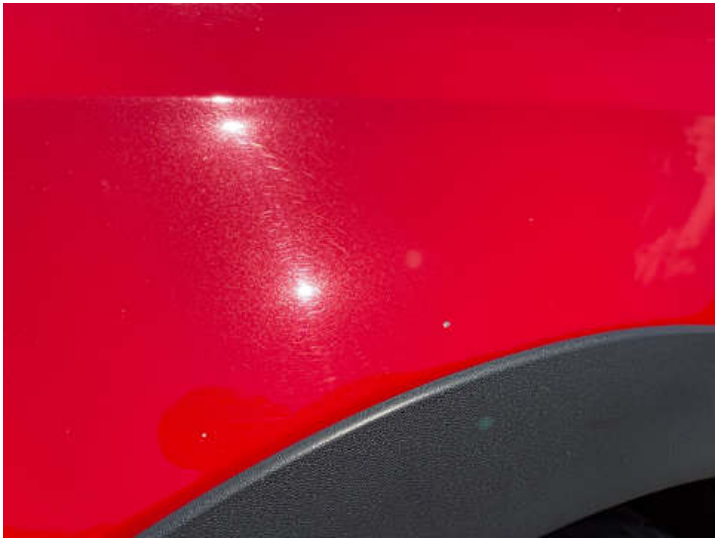
Kotflügel vorne links (Steinschlag)

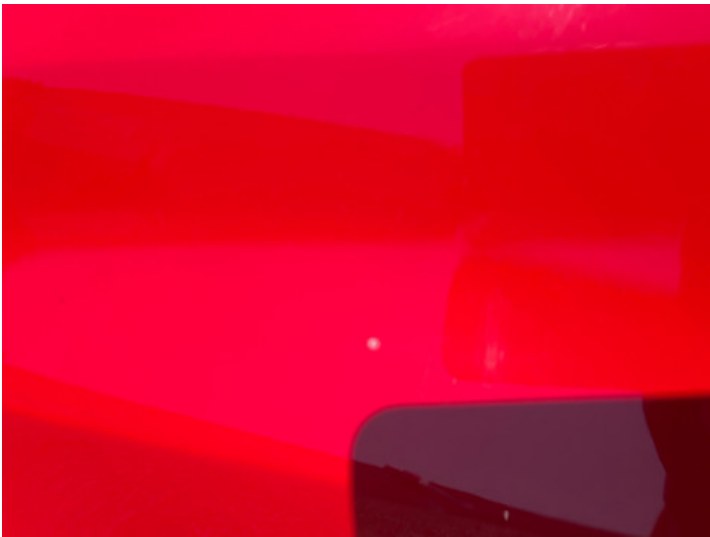
Kotflügel vorne links (Steinschlag)

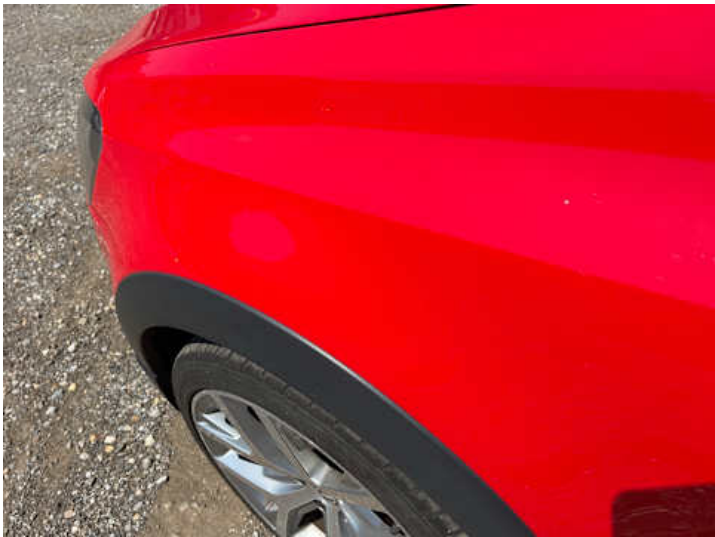
Kotflügel vorne links (Steinschlag)

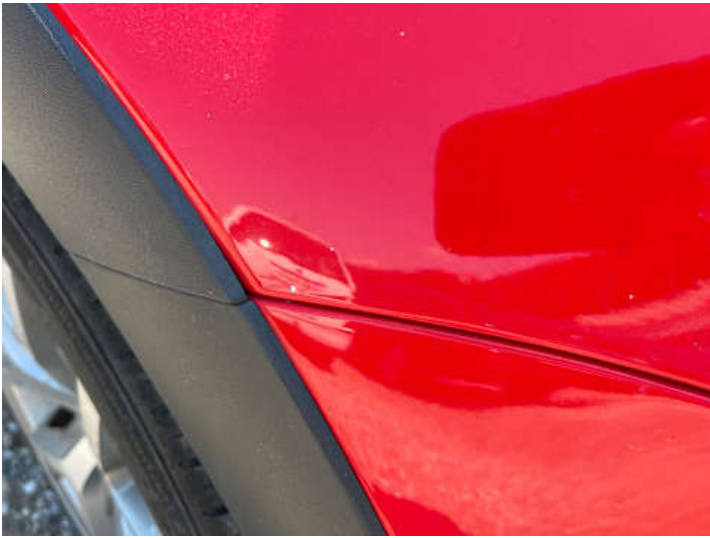
Kotflügel vorne rechts (Steinschlag)

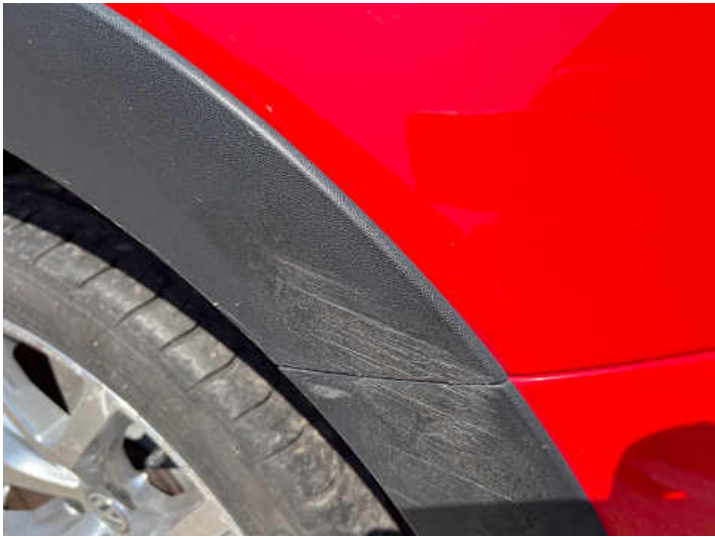
Seitenteil hinten links (Kratzer)

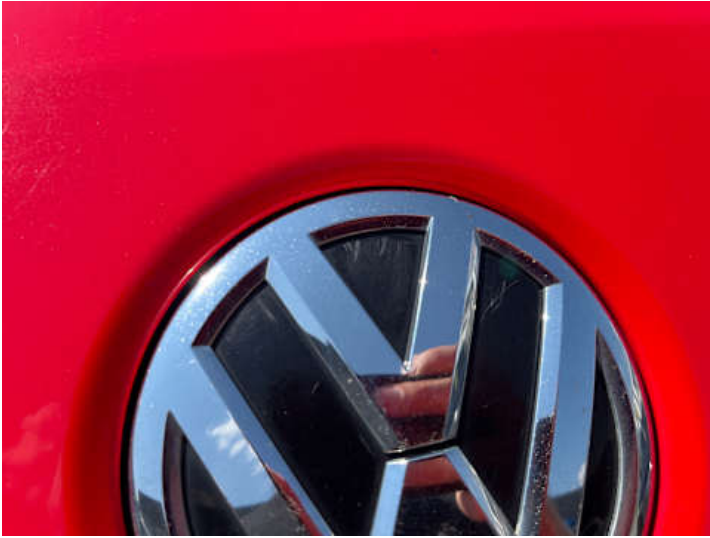
Heckklappe (Kratzer)
