## BMW 320i Limosine

EZ 03/2008 | Limousine | Benzin | Schaltgetriebe | 219.633km  
Besteuerung: Differenzbesteuert (§25a UStG)  
Fahrzeugstandort: 42\*\*\*  
Fahrzeug aufgenommen am: 05.08.2026

# Fahrzeugfotos

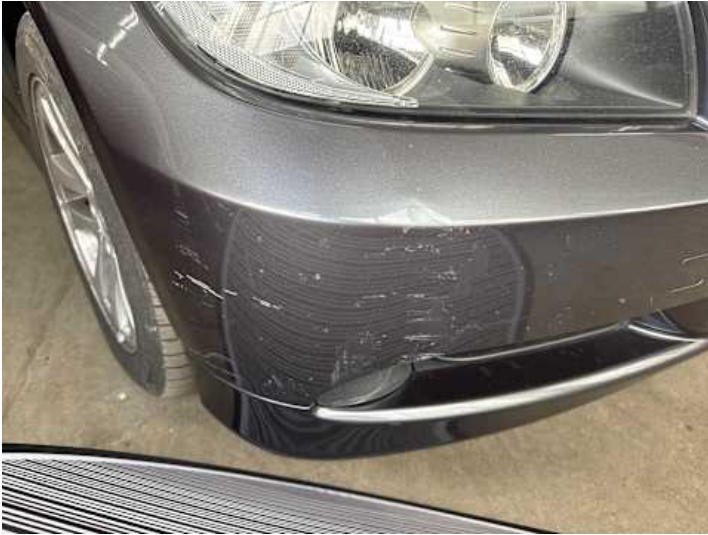
Stoßstange vorne (Anderer Schaden): Beschädigt

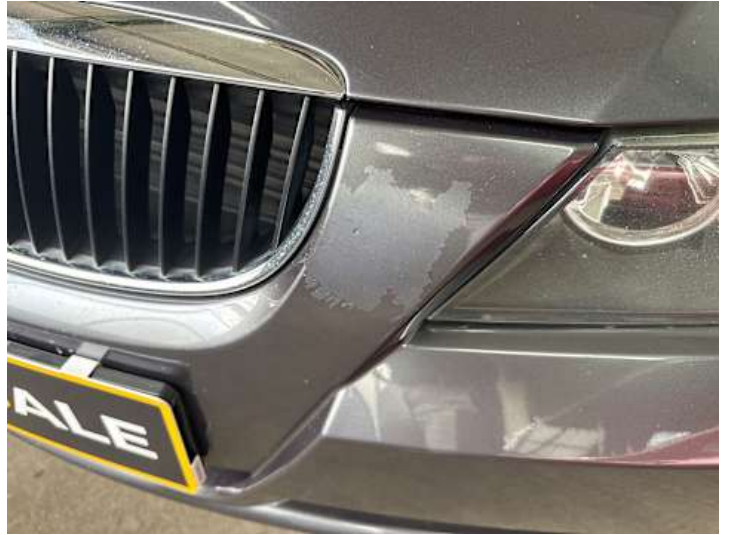
Stoßstange vorne (Lackschaden)

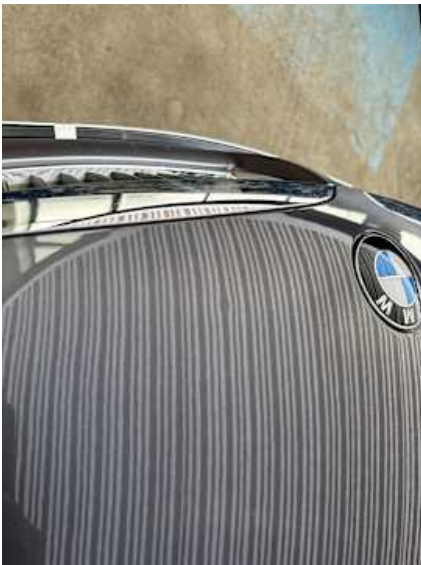
Motorhaube (Delle)

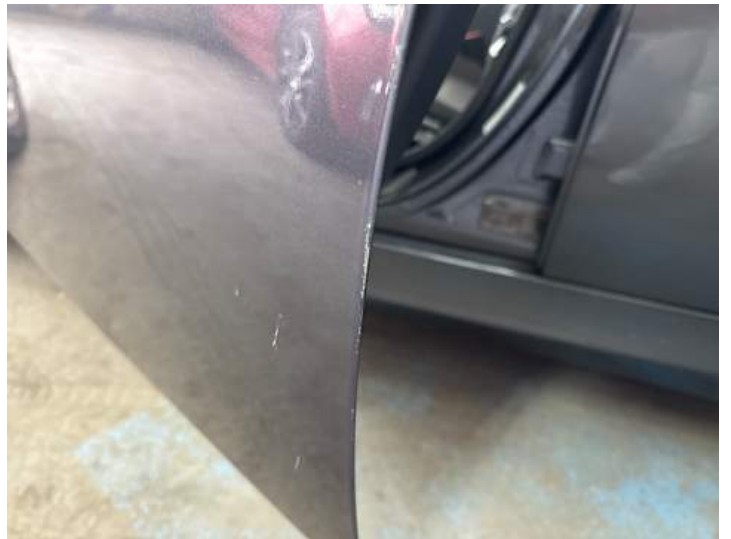
Fahrtür (Kratzer)

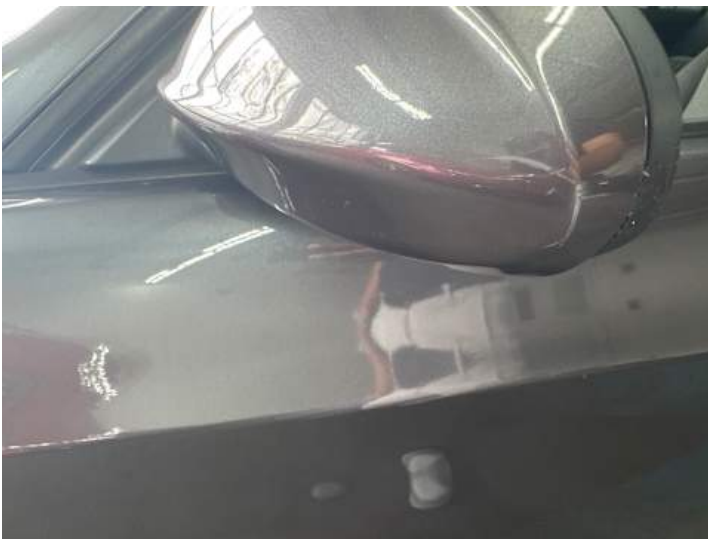
Fahrtür (Kratzer)

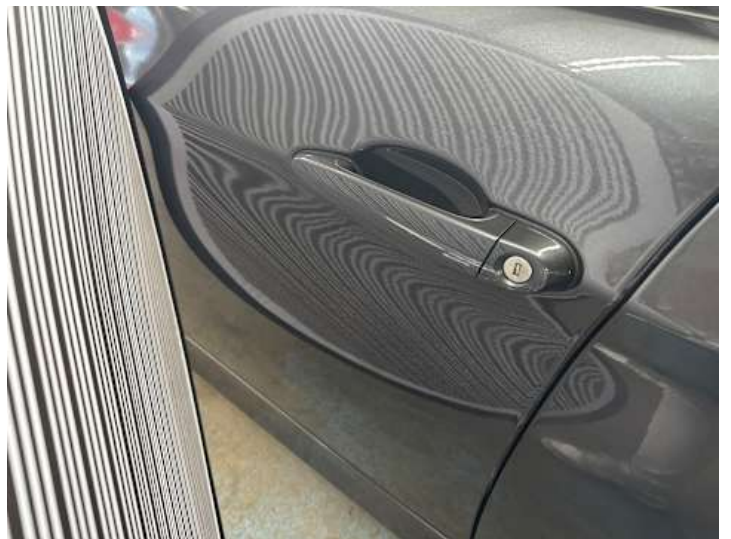
Fahrtür (Kratzer)

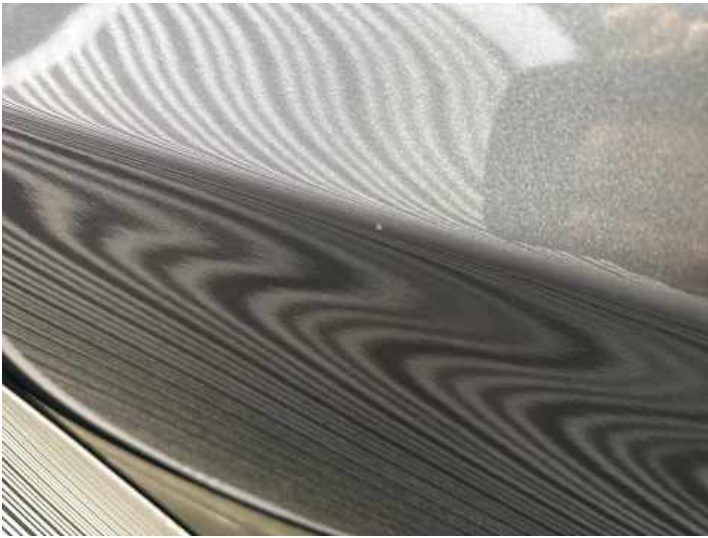
Fahrertür (Steinschlag)

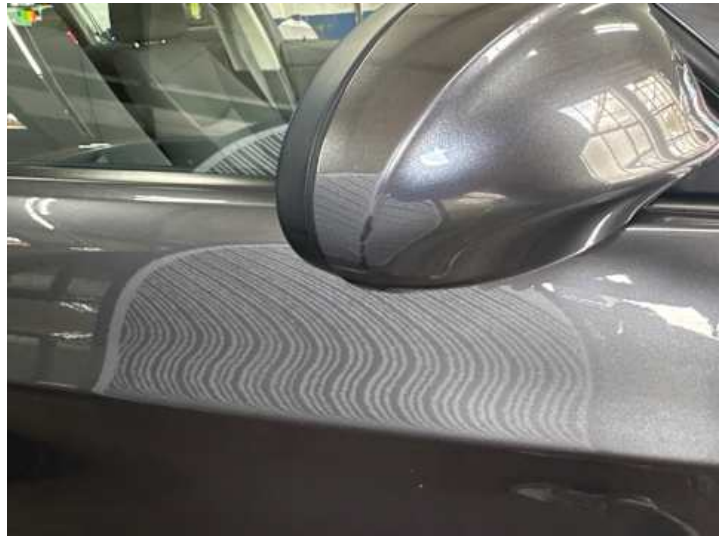
Beifahrertür (Lackschaden)

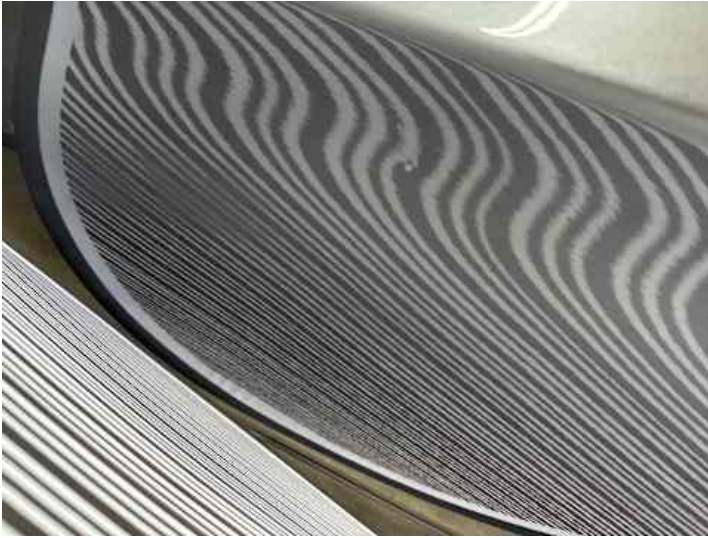
Beifahrertür (Delle, Lackschaden)

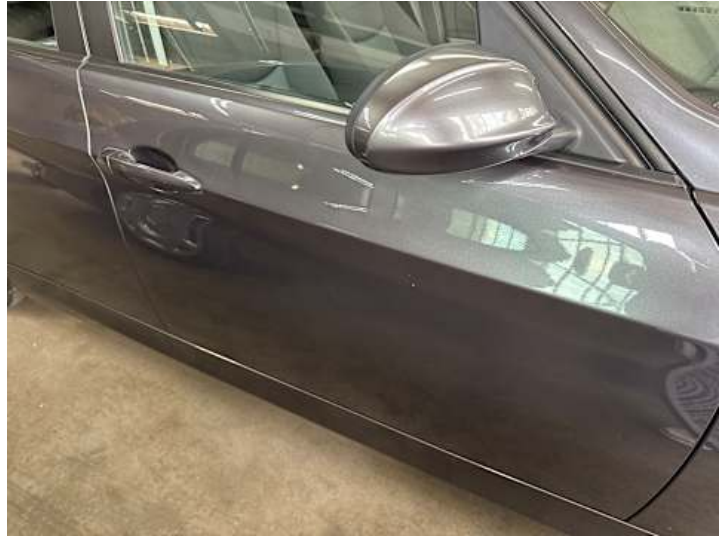
Beifahrertür (Delle, Lackschaden)

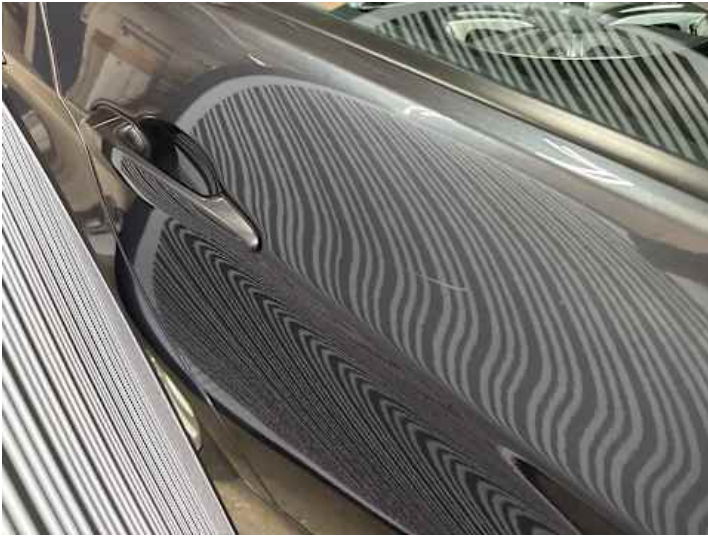
Türe hinten rechts (Kratzer)

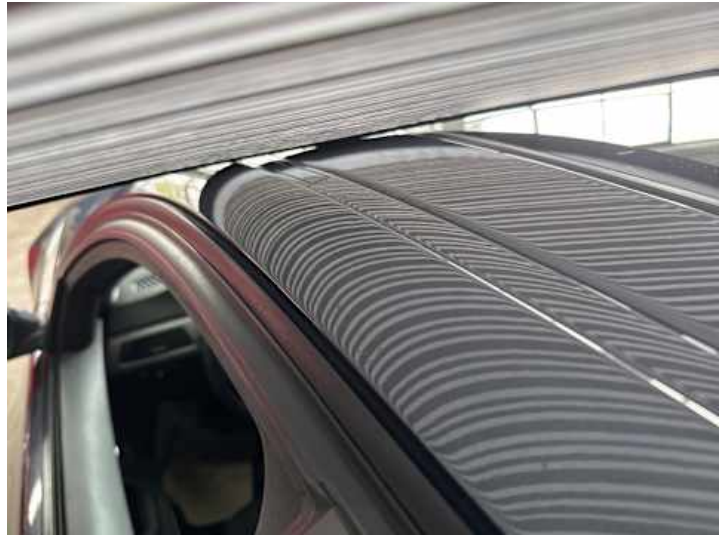
Dach (Delle)

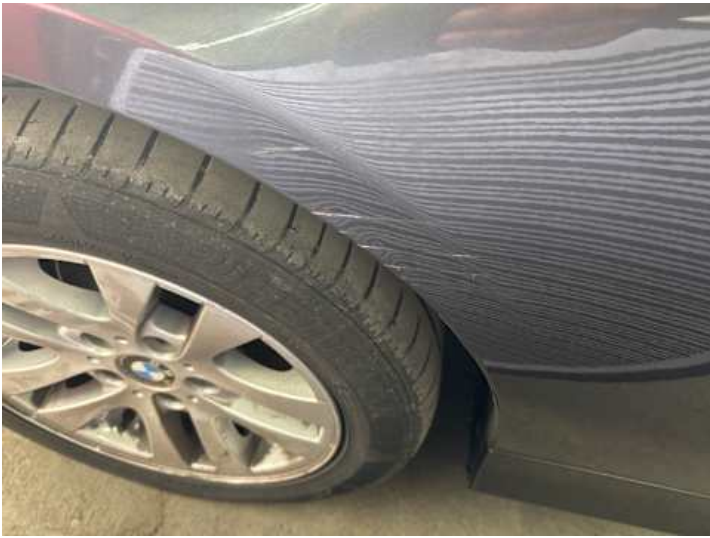
Kotflügel vorne links (Kratzer)

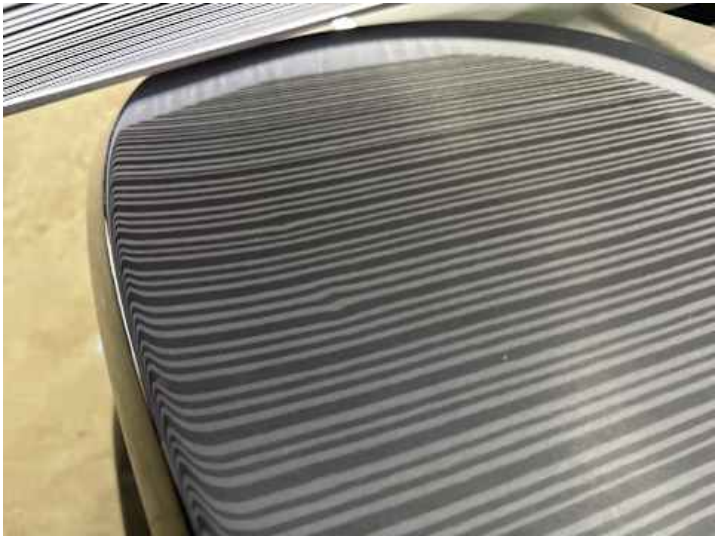
Heckklappe (Delle)

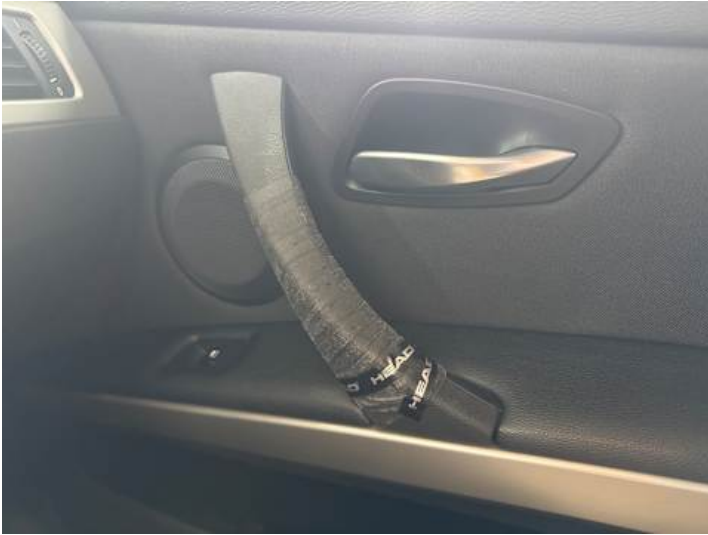
Innenraum (Verschleiß)
