## Renault Twingo Dynamique

EZ 03/2012 | Kleinwagen | Benzin | Schaltgetriebe | 94.758km  
Besteuerung: Regelbesteuert (Deutschland)  
Fahrzeugstandort: 79\*\*\*  
Fahrzeug aufgenommen am: 04.08.2026

# Hinweise zum Zustandsbericht

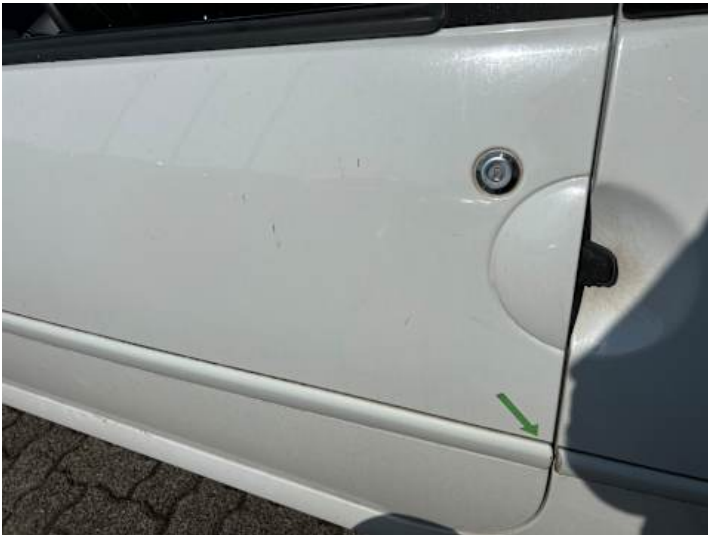
Fahrertür (Kratzer)

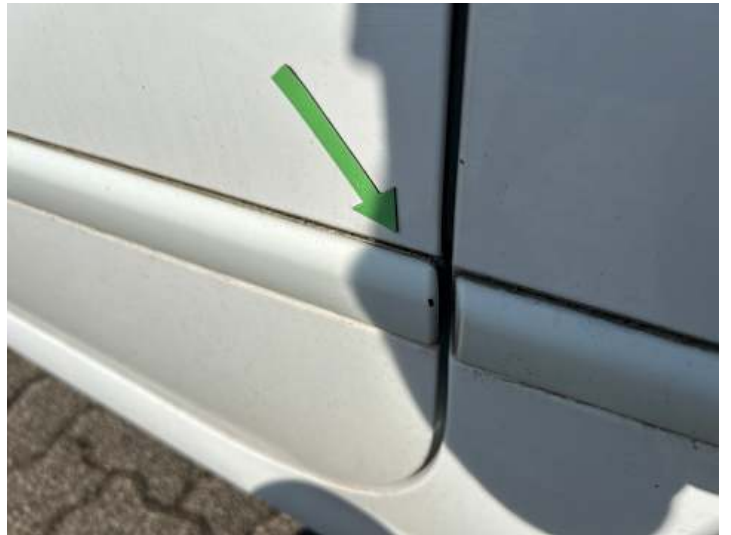
Fahrertür (Kratzer)

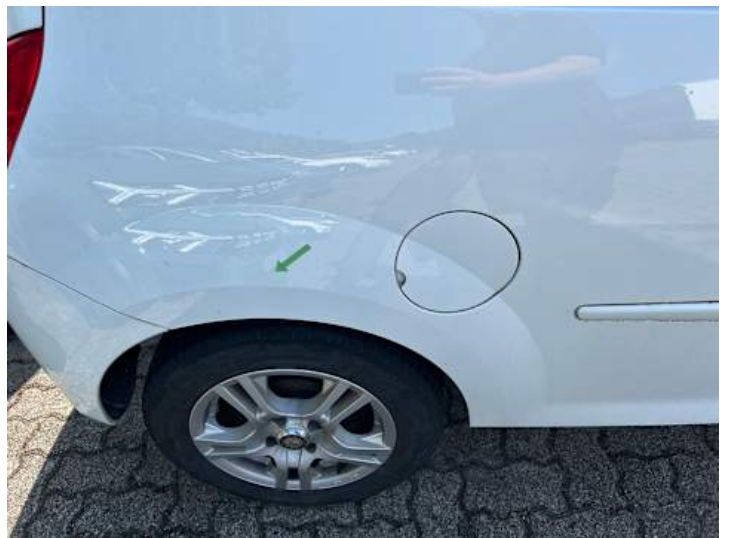
Seitenteil hinten rechts (Delle)

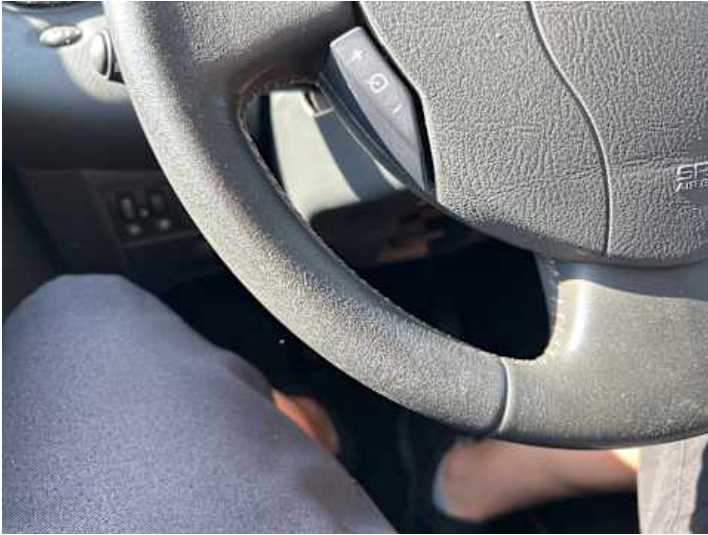
Innenraum (Verschleiß)

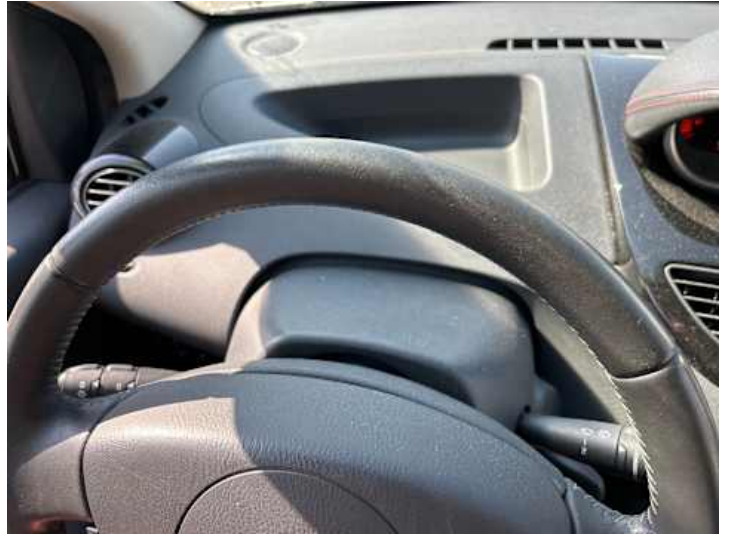
Innenraum (Verschleiß)
