# Zustandsbericht / Minderwertgutachten

15.07.2026

| Typ / Verkaufsbez. | C T-Modell (BM 206)(03.2021->) / C 300 de T Edition Avantgarde 4Matic (EURO 6d) | Aufbauart | Kombi |

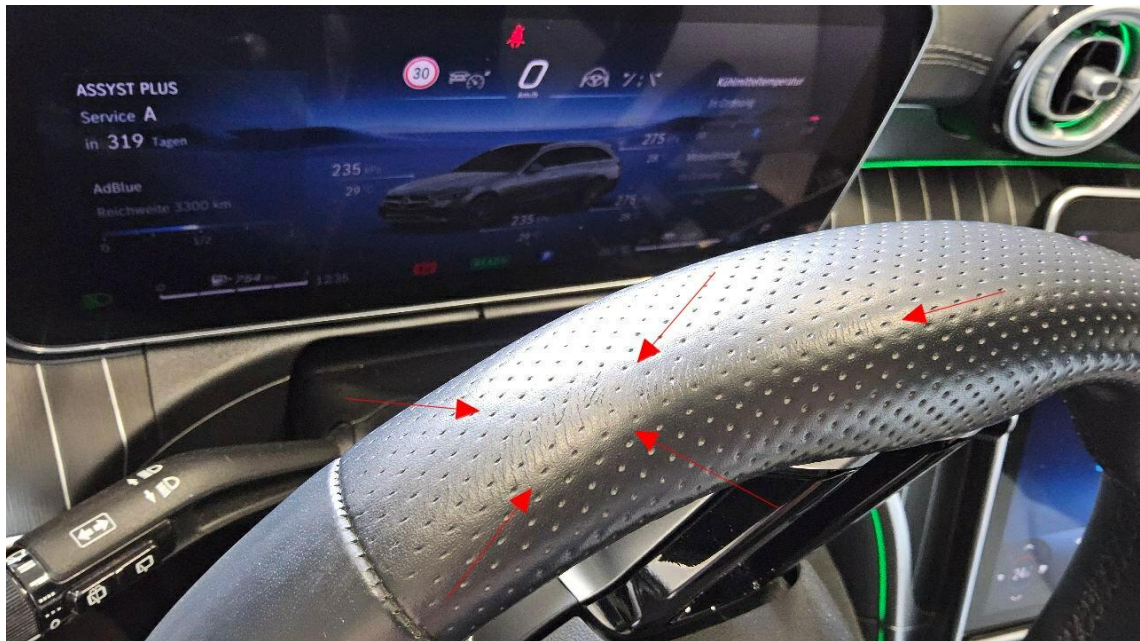
Bild 15 : Lenkrad, verschrämmt, smart repair

14. Seitenteil hinten links, eingedellt,  
instandsetzen und lackieren mit  
Lackaufbau (Bild 27)
15. Lenkrad, verschrammt, smart repair  
(Bild 15)
16. Lackvorbereitung

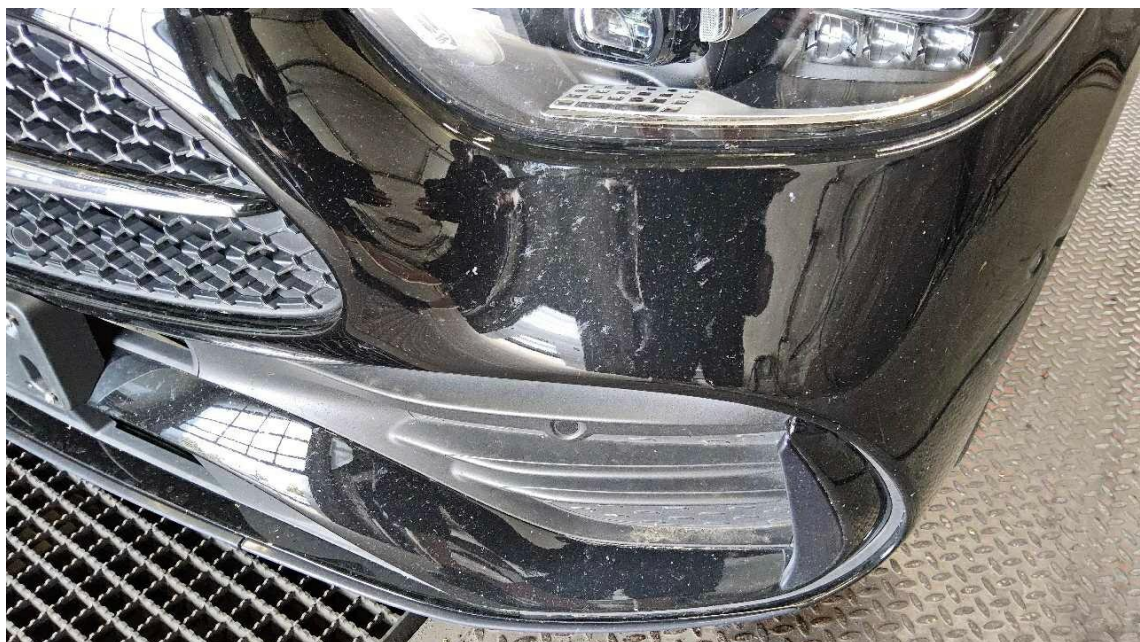
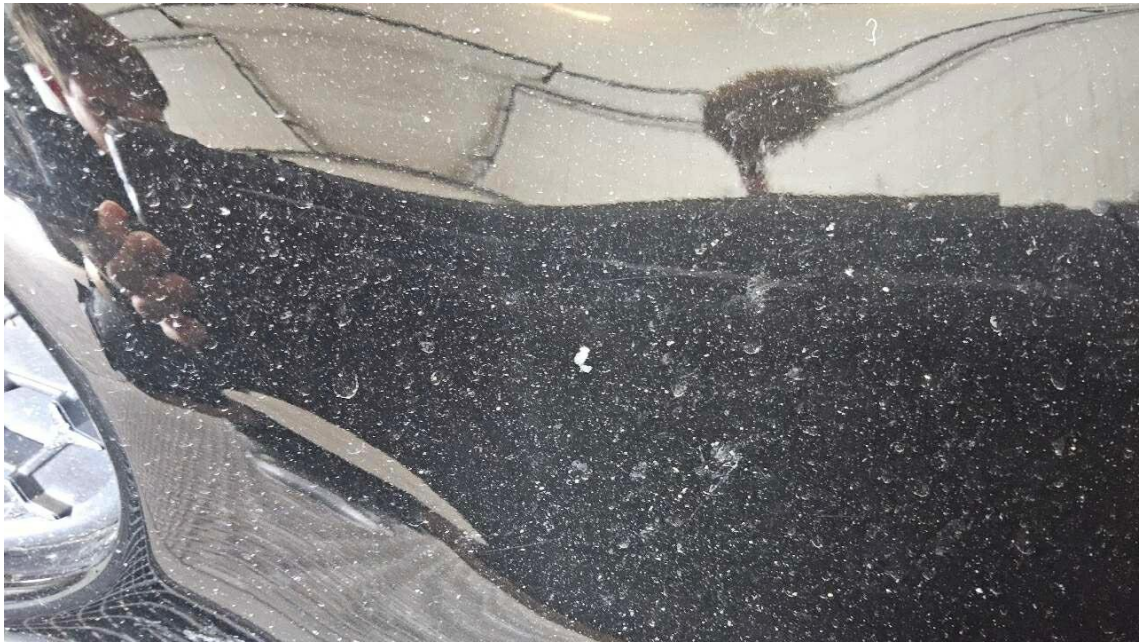
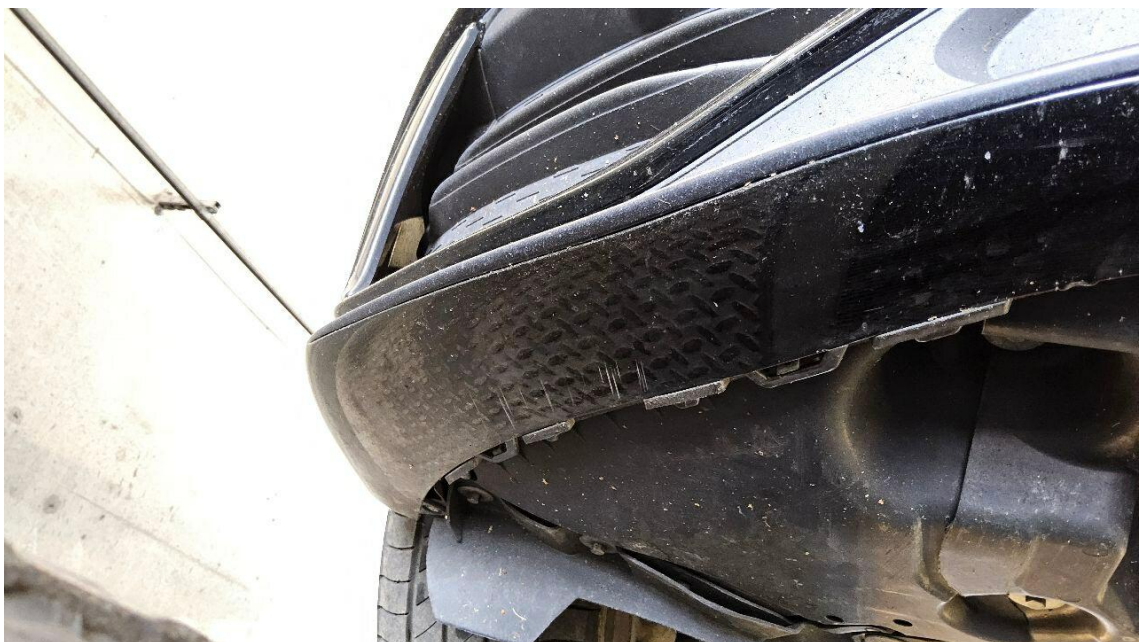
Bild 16 : Stoßfänger vorne Lackierung, viele Steinschläge, lackieren mit Lackaufbau

Bild 17 : Stoßfänger vorne Lackierung, viele Steinschläge, lackieren mit Lackaufbau

Bild 18 : Stoßfänger vorne Lackierung, viele Steinschläge, lackieren mit Lackaufbau

7. Alufelge Glanzgedreht vorne rechts  
verschrammt, erneuern (Bild 46, 47,  
48)
8. Stoßfänger vorne Lackierung, viele  
Steinschläge, lackieren mit  
Lackaufbau (Bild 16, 17, 18)

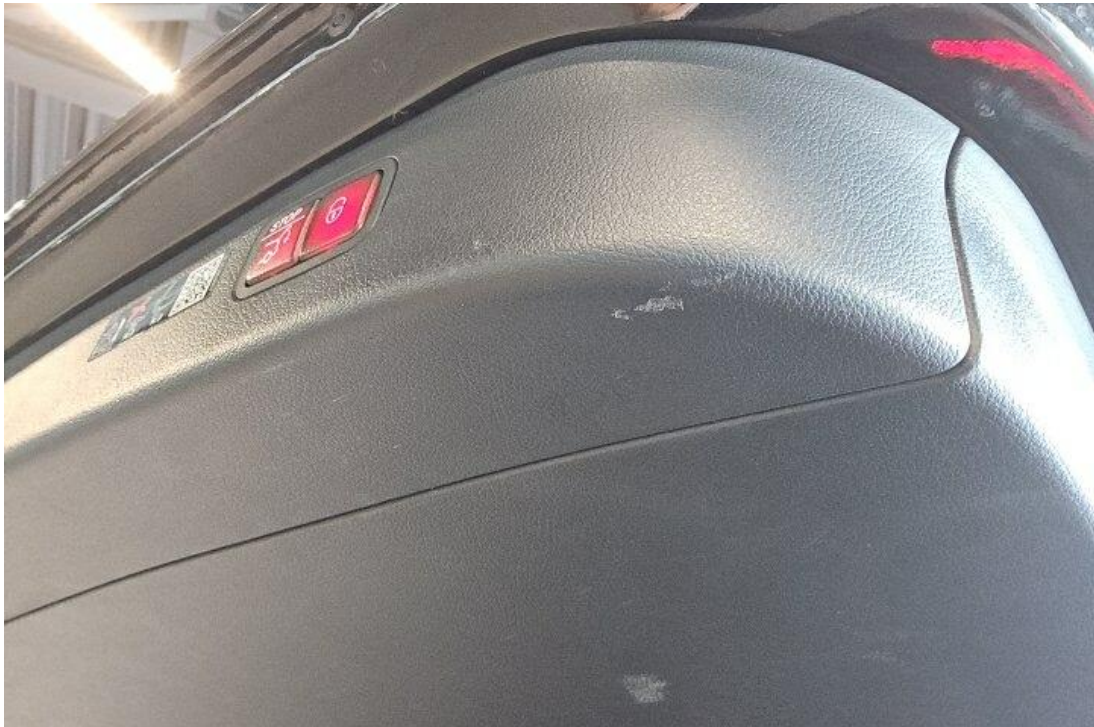
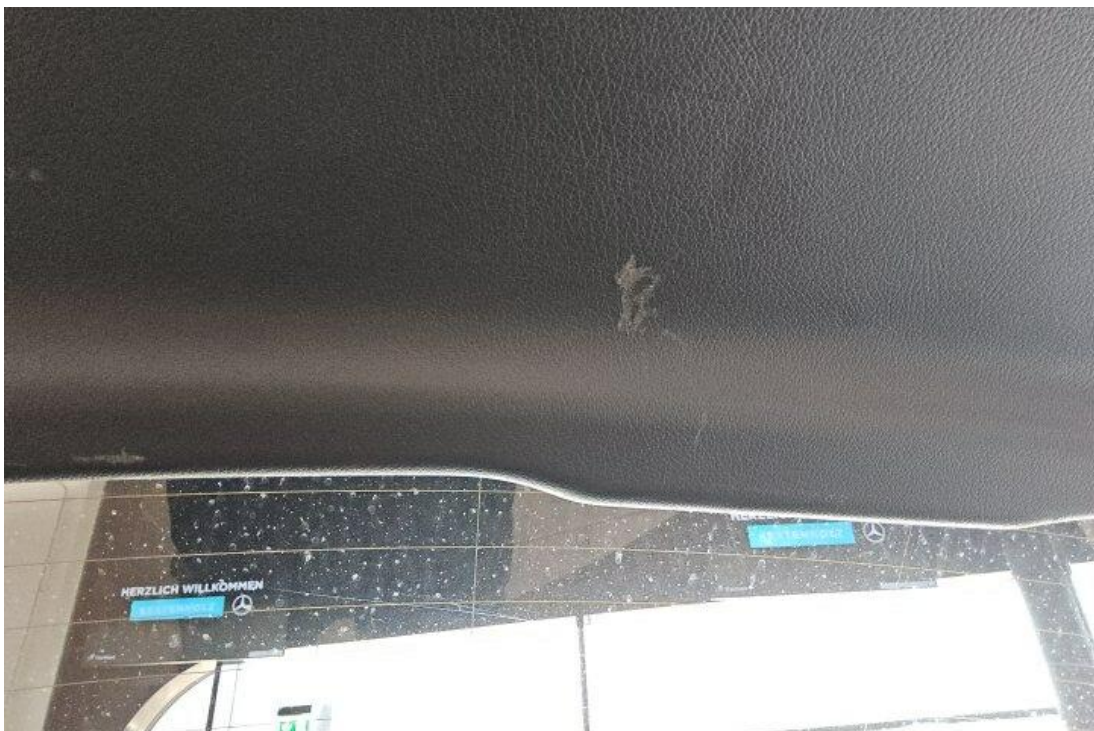
Bild 19 : Verkleidung Heckklappe, zerkratzt, Gebrauchsspur

Bild 20 : Verkleidung Heckklappe, zerkratzt, Gebrauchsspur

9. Verkleidung Heckklappe, zerkratzt,  
smart repair
10. Kotflügel vorne rechts Lackierung,  
zerkratzt, polieren (Bild 21)
11. Tür hinten rechts Lackierung,  
zerkratzt, lackieren (Bild 25, 26)

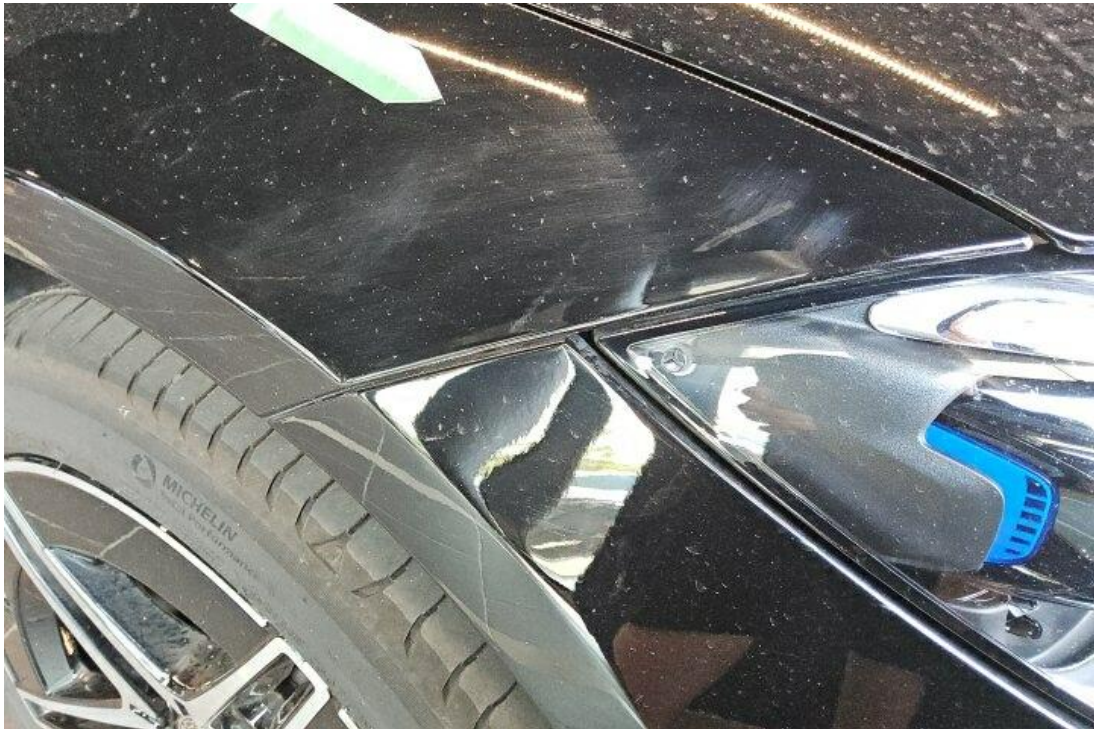
Bild 21 : Kotflügel vorne rechts Lackierung, zerkratzt, polieren

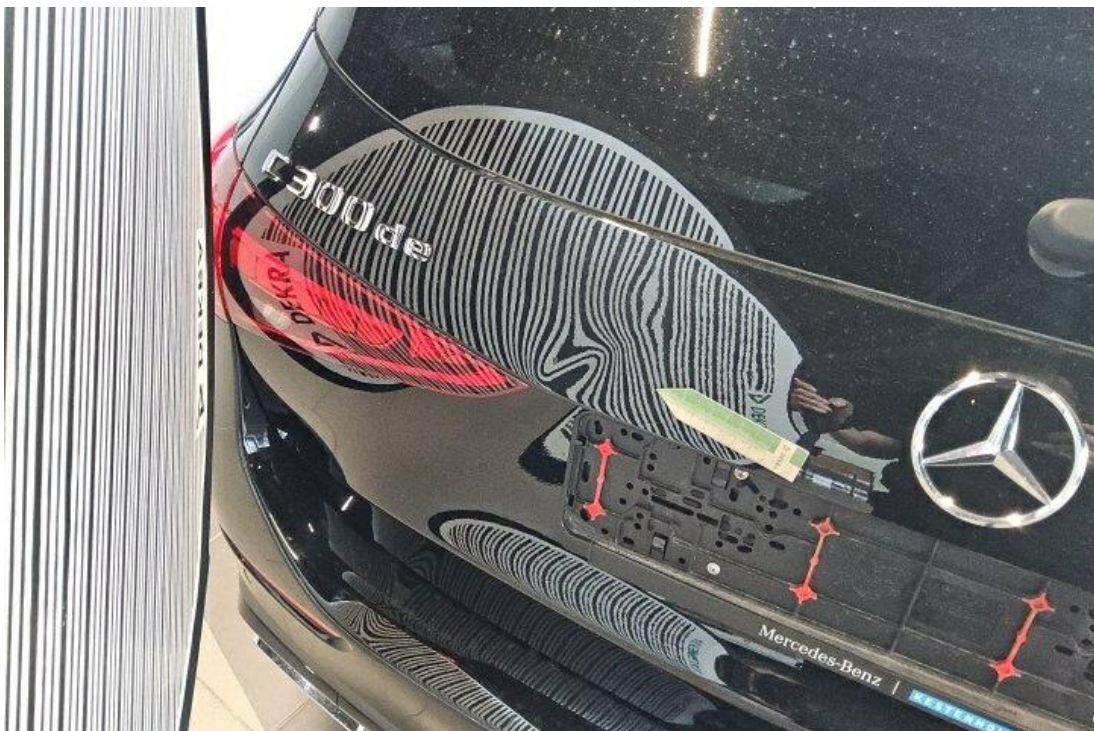
Bild 22 : Heckklappe, eingedellt, instandsetzen und lackieren mit Lackaufbau

12. Stoßfänger hinten Lackierung,  
verschrammt, lackieren mit  
Lackaufbau (Bild 23, 24)
13. Heckklappe, eingedellt, instandsetzen  
und lackieren mit Lackaufbau (Bild 22)

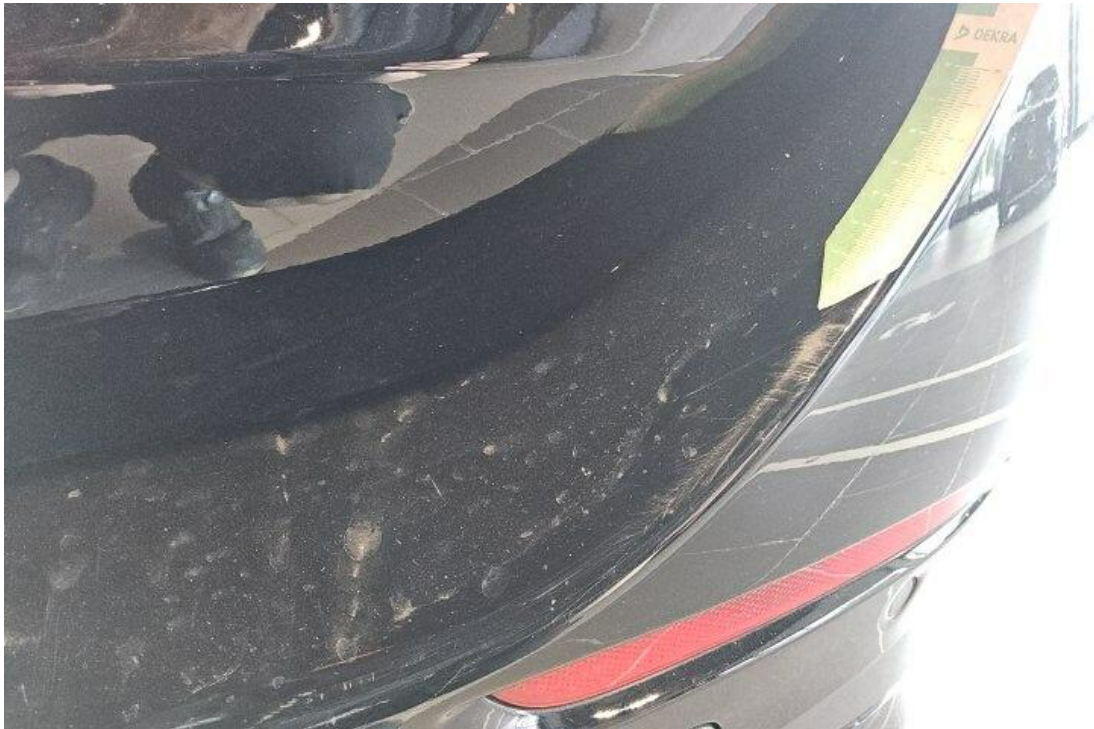
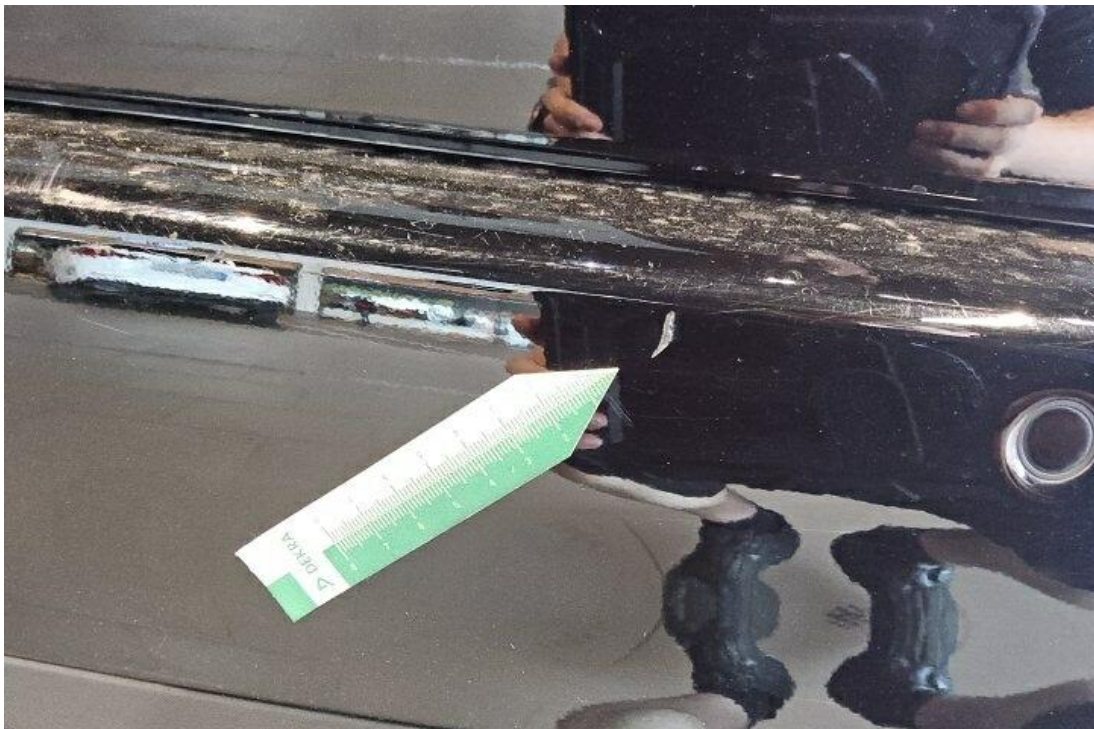
Bild 23 : Stoßfänger hinten Lackierung, verschrammt, lackieren mit Lackaufbau

Bild 24 : Stoßfänger hinten Lackierung, verschrammt, lackieren mit Lackaufbau

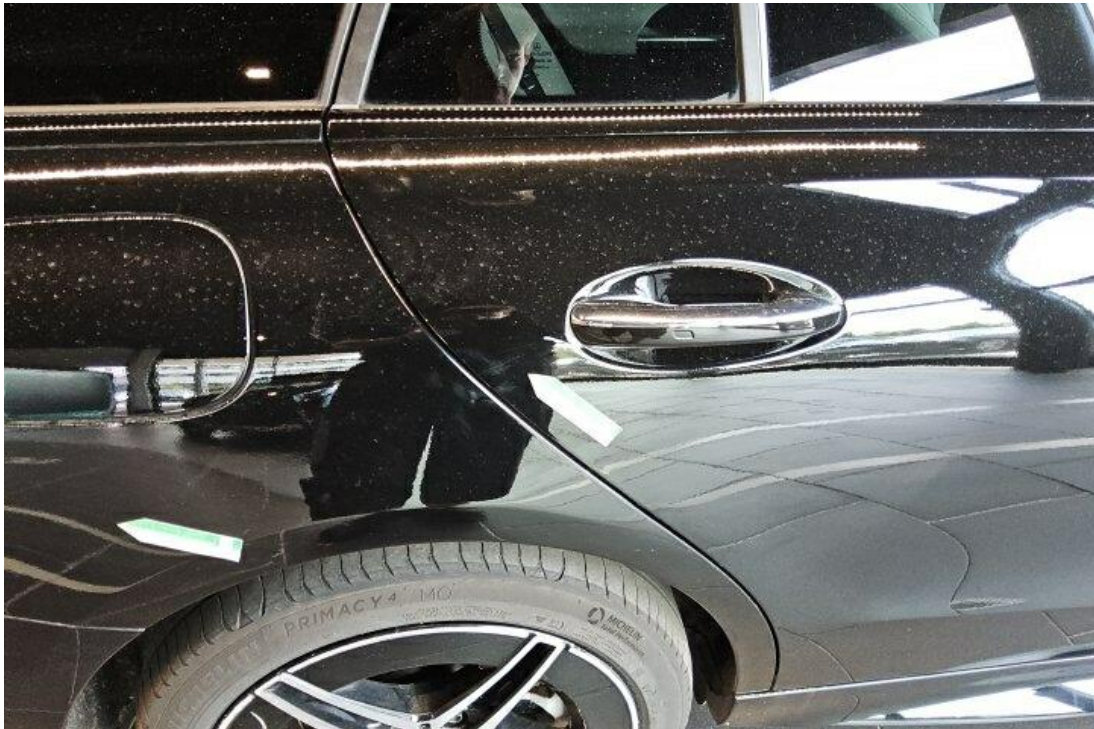
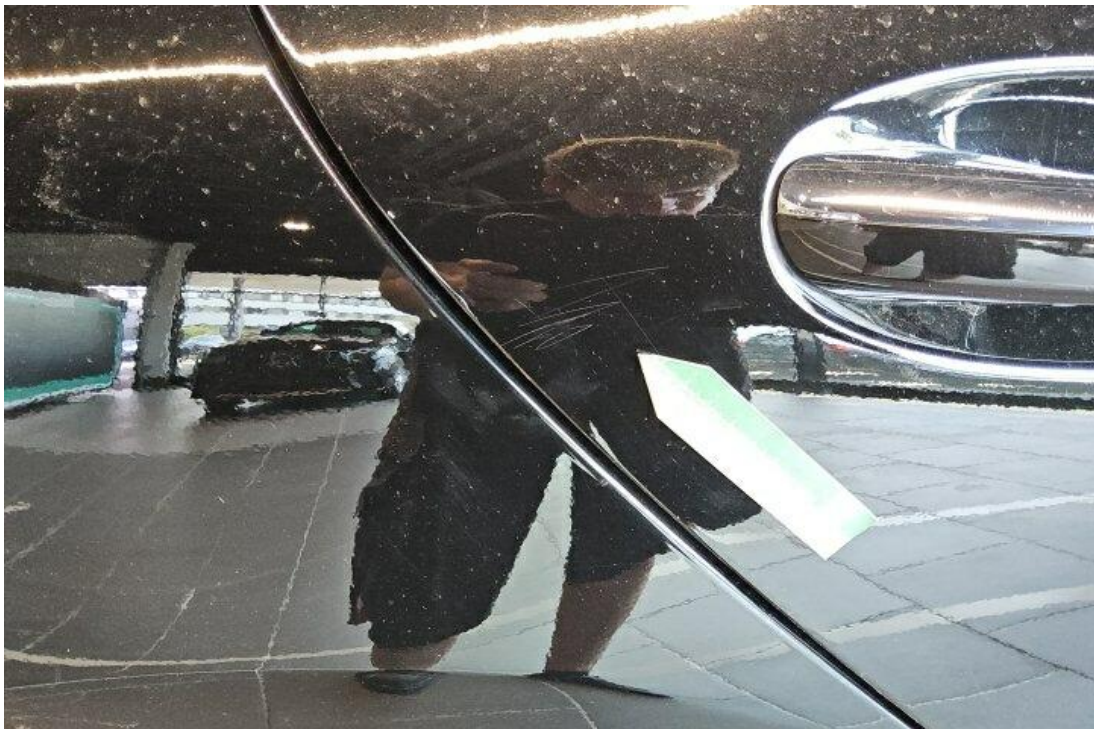
Bild 25 : Tür hinten rechts Lackierung, zerkratzt, lackieren

Bild 26 : Tür hinten rechts Lackierung, zerkratzt, lackieren

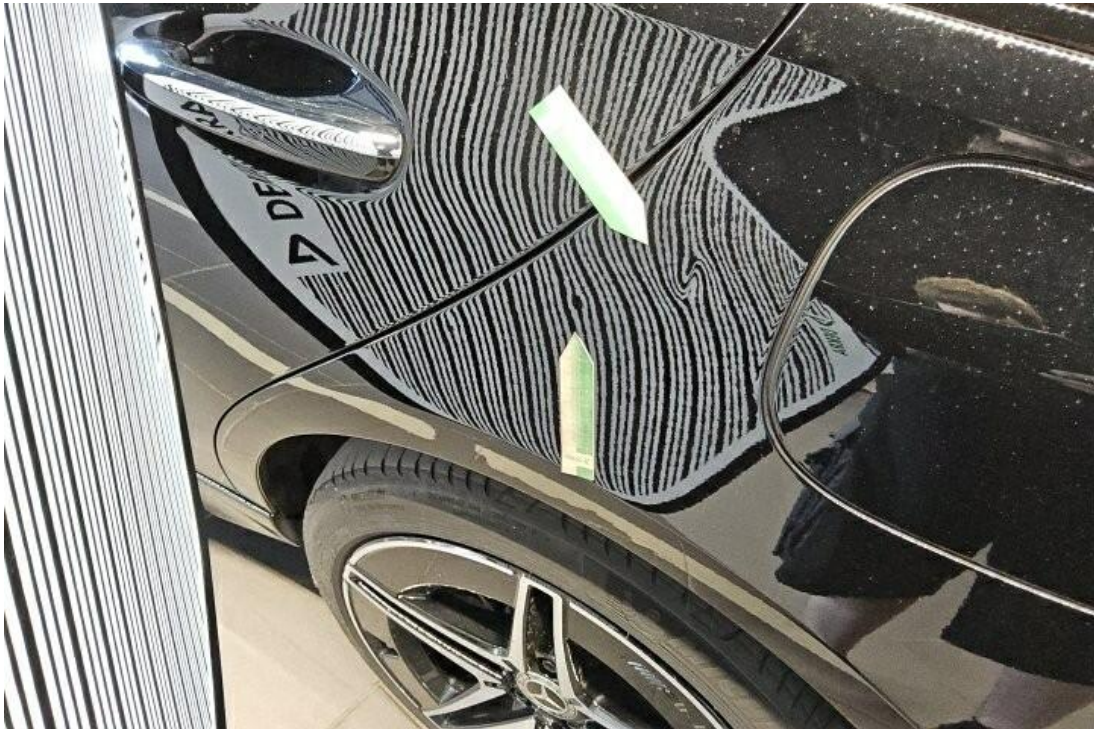
Bild 27 : Seitenteil hinten links, eingedellt, instandsetzen und lackieren mit Lackaufbau

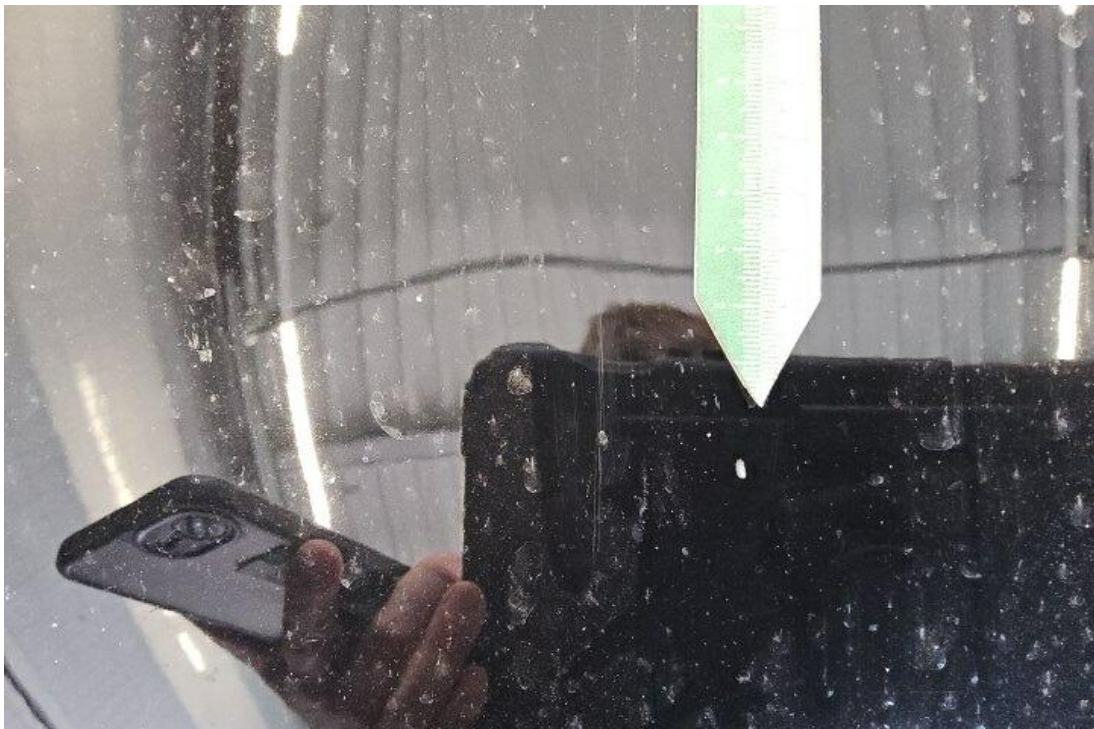
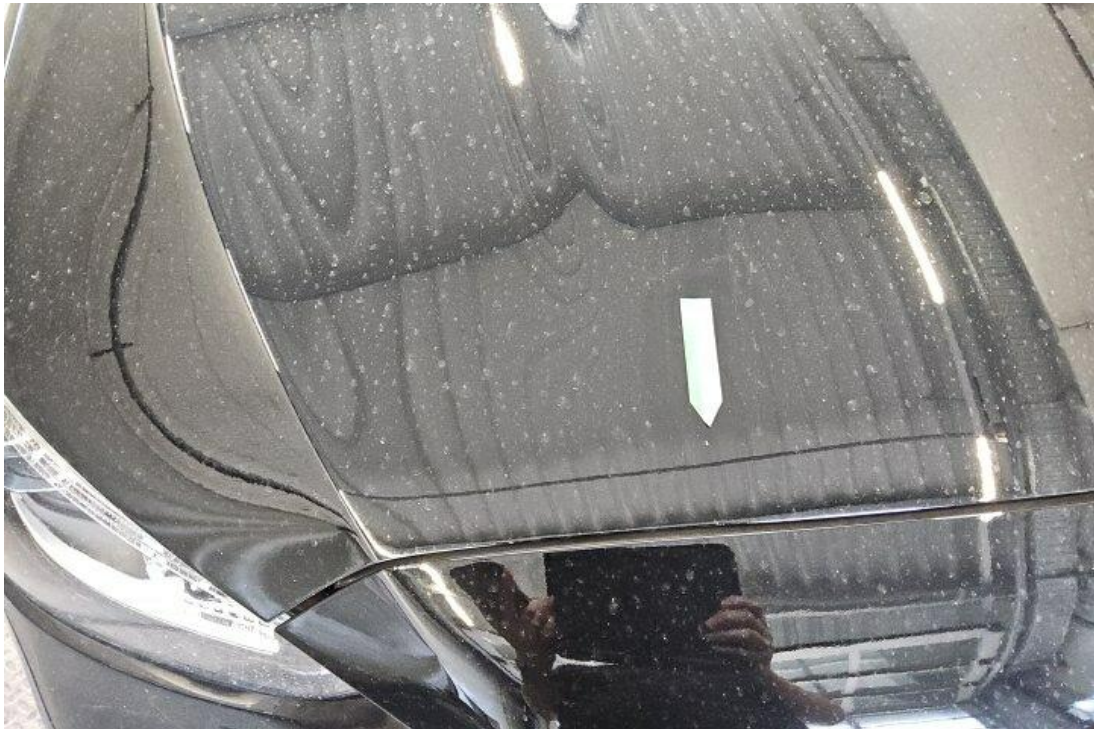
Motorhaube Lackierung, Steinschlag,  
Gebrauchsspur (Bild 28, 29)

Bild 28 : Motorhaube Lackierung, Steinschlag, Gebrauchsspur

Bild 29 : Motorhaube Lackierung, Steinschlag, Gebrauchsspur

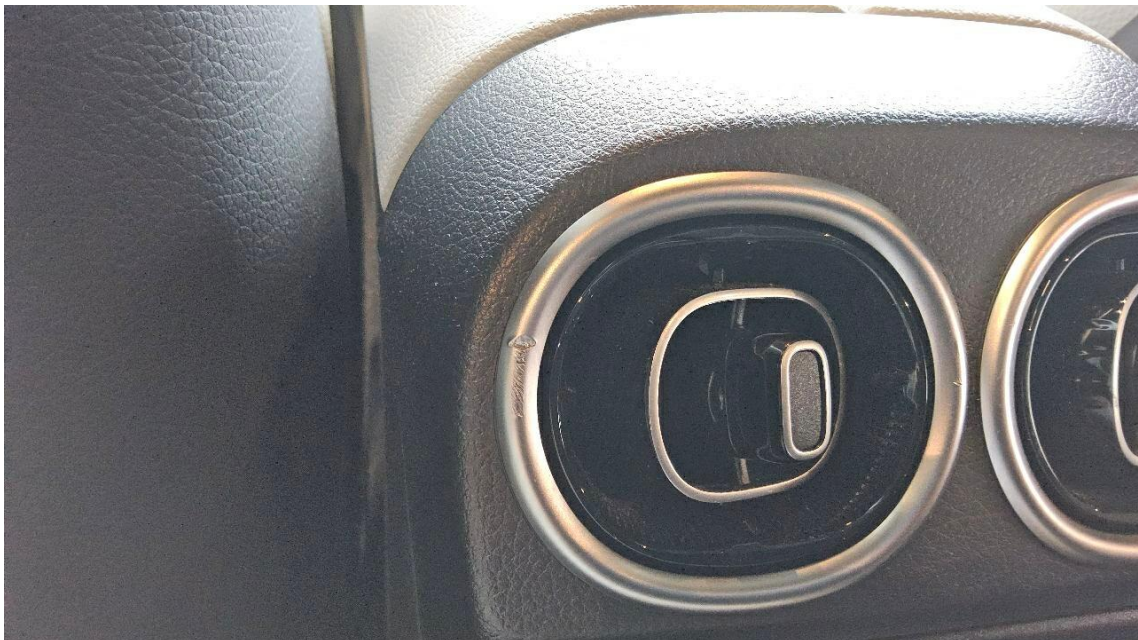
Bild 30 : Mittelkonsole hinten Blende verschrammt Minderwert

1. Mittelkonsole hinten Blende  
verschrammt Minderwert, (Bild 30)
2. Türverkleidung hinten rechts Leder  
verschrammt, erneuern (Bild 31)
3. Kotflügel vorne links Lack Anhaftung,  
smart repair (Bild 38, 39)

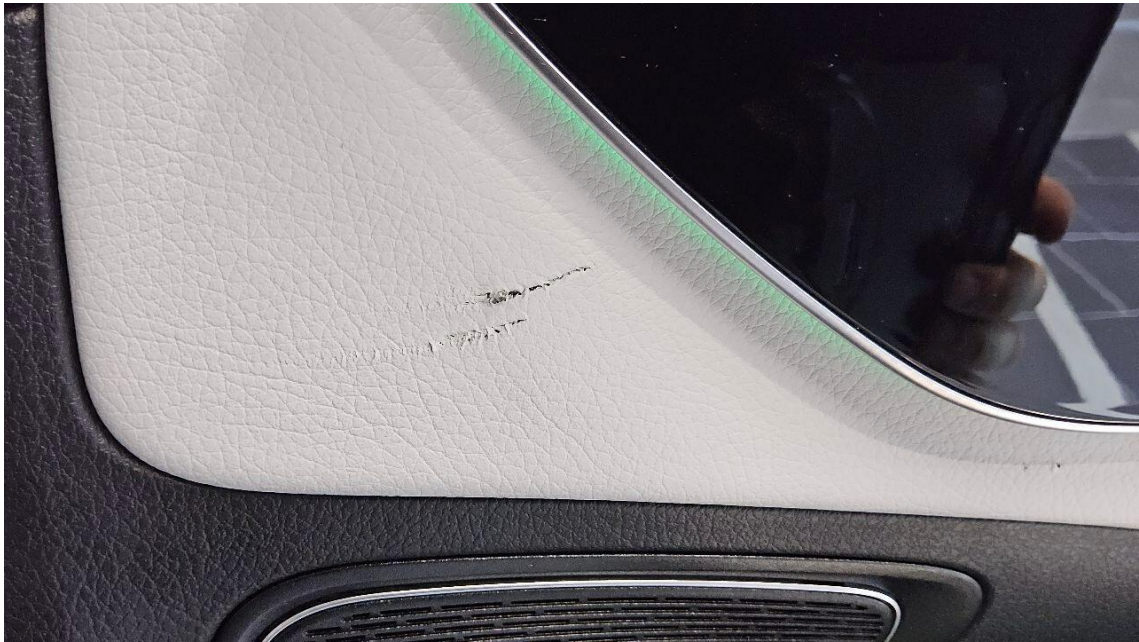
Bild 31 : Türverkleidung hinten rechts Leder verschrammt

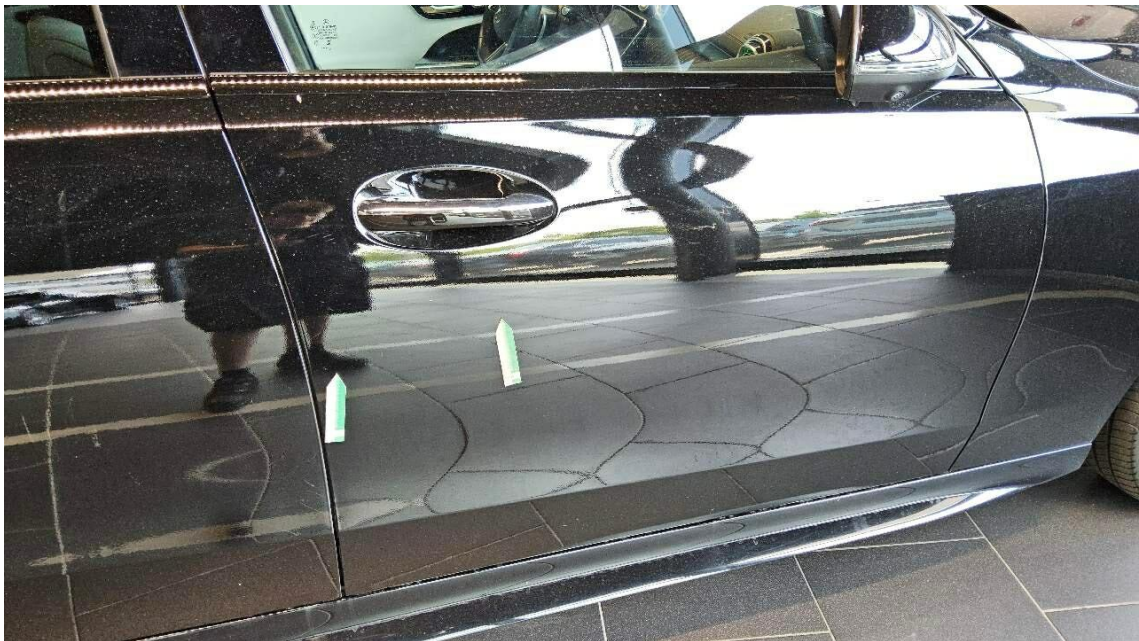
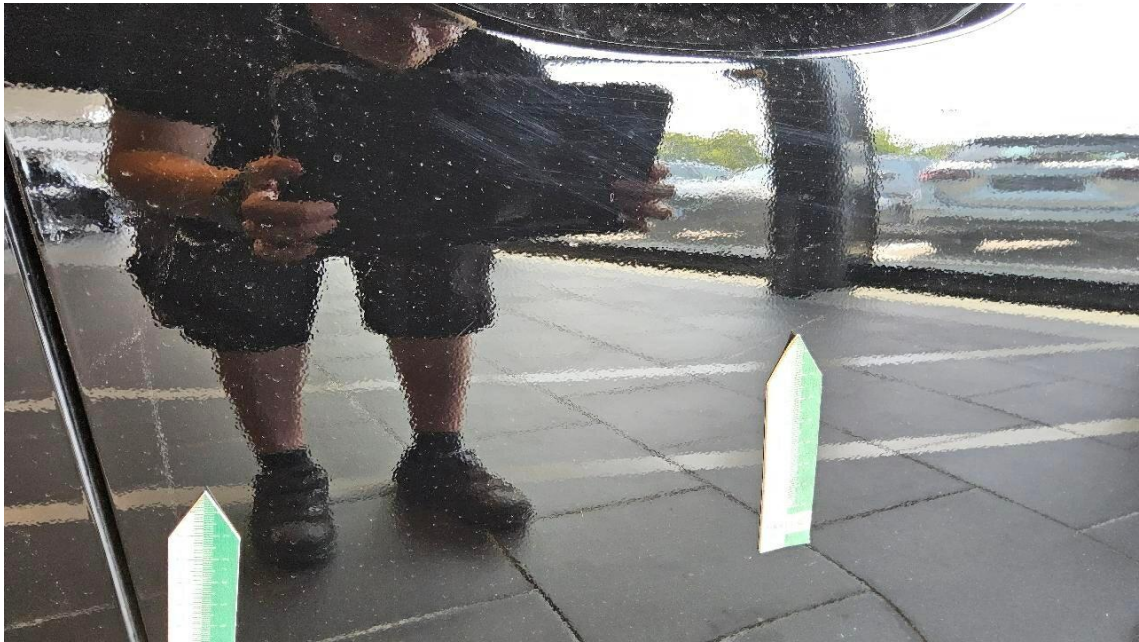
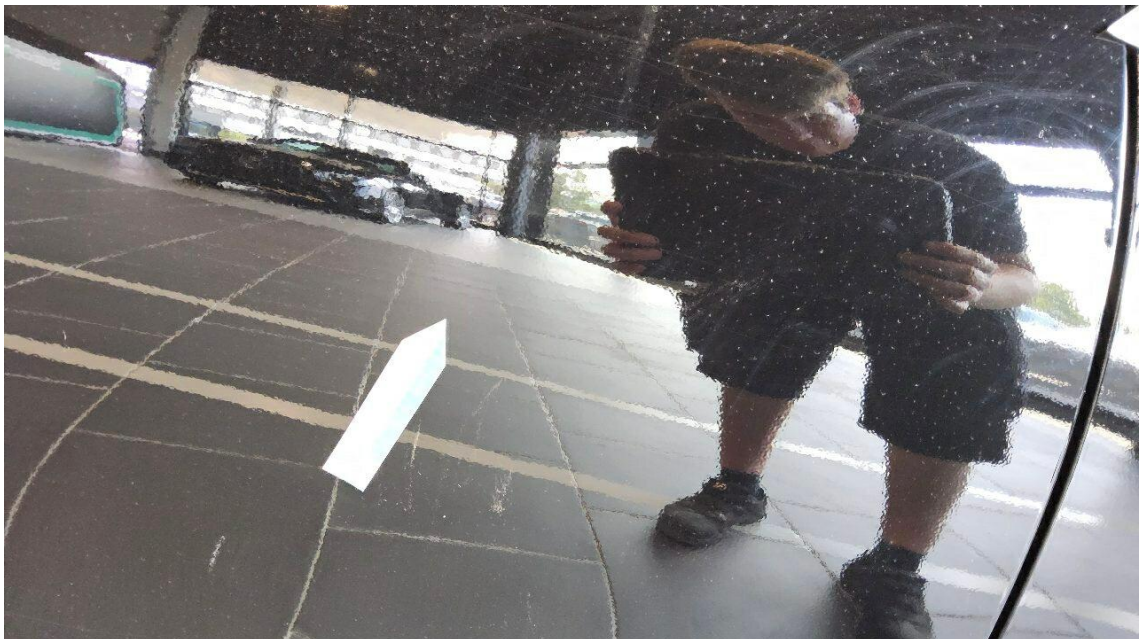
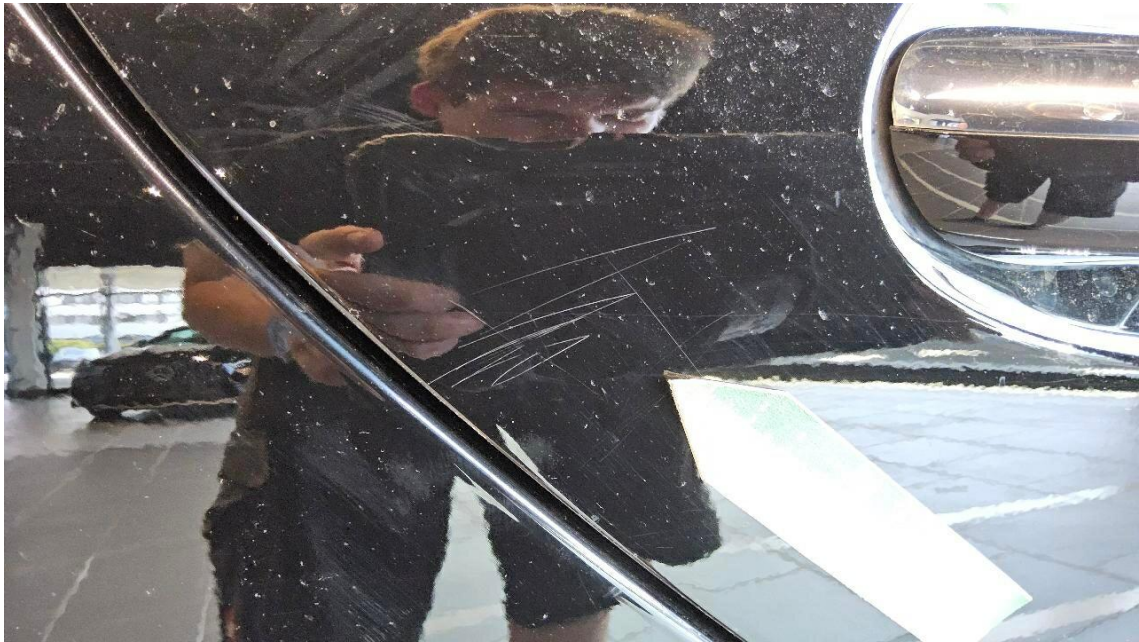
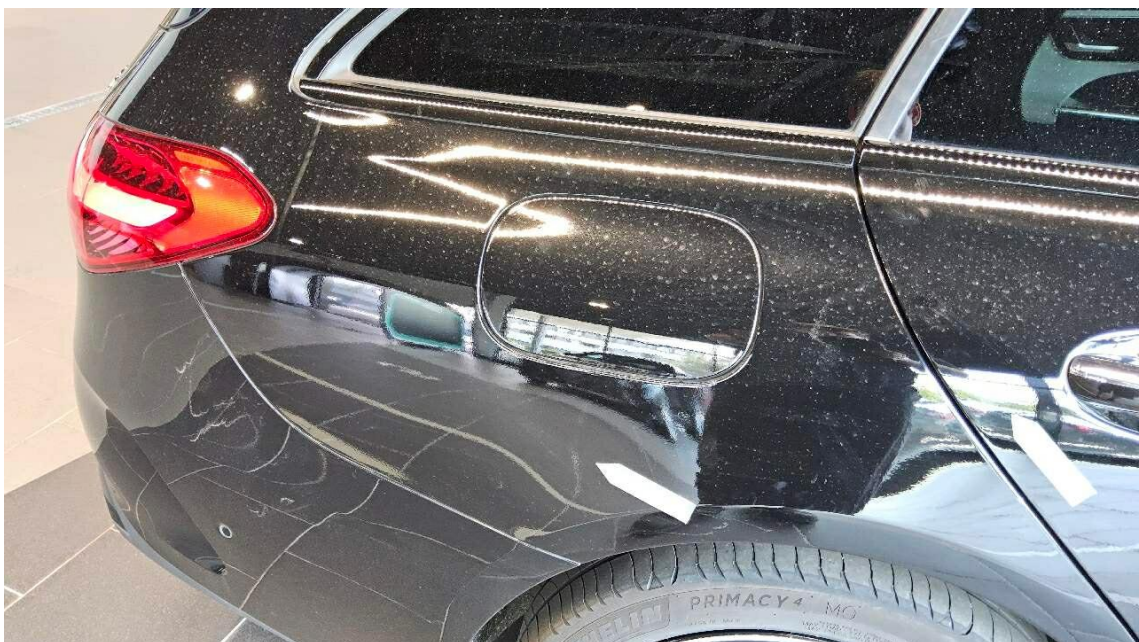
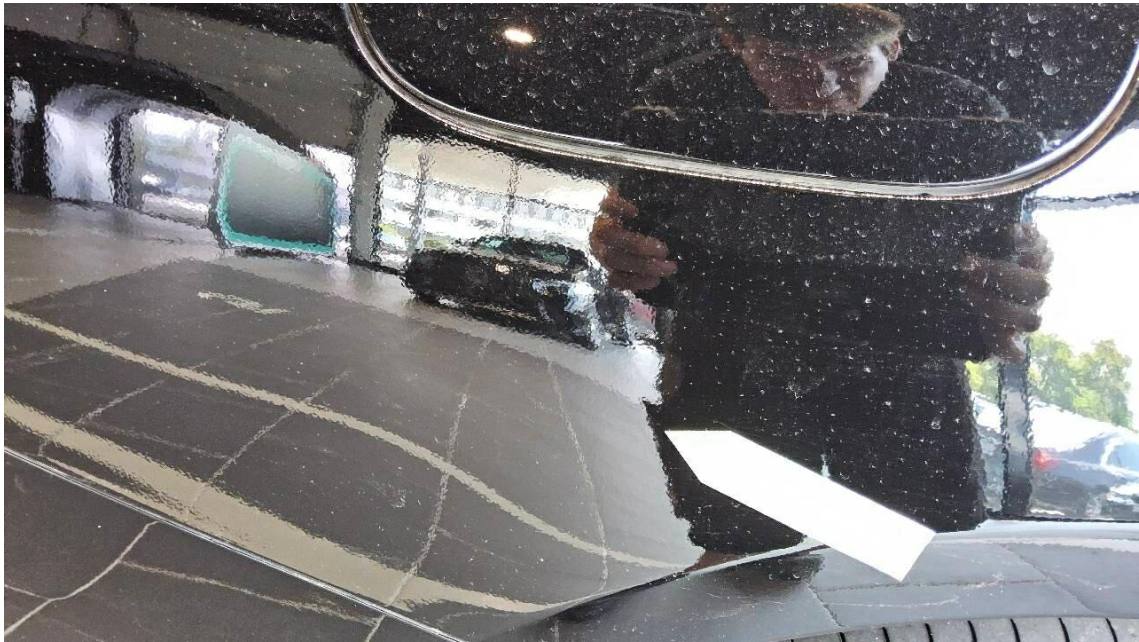
- Motorhaube 148 µm
- Kotflügel vorne rechts 183 µm
- Tür vorne rechts 220 µm
- Tür hinten rechts 295 µm
- Seitenwand hinten rechts 538 µm

**Alle Teile weisen eine mangelhafte Lackoberfläche auf siehe Bilder.**

Bild 32 : Reparierter Seitenschaden rechts Lackbild nicht Sach und Fachgerecht, Minderwert

Bild 33 : Reparierter Seitenschaden rechts Lackbild nicht Sach und Fachgerecht, Minderwert

Bild 34 : Reparierter Seitenschaden rechts Lackbild nicht Sach und Fachgerecht, Minderwert

Bild 35 : Repariertter Seitenschaden rechts Lackbild nicht Sach und Fachgerecht, Minderwert

Bild 36 : Repariertter Seitenschaden rechts Lackbild nicht Sach und Fachgerecht, Minderwert

Bild 37 : Reparierter Seitenschaden rechts Lackbild nicht Sach und Fachgerecht, Minderwert

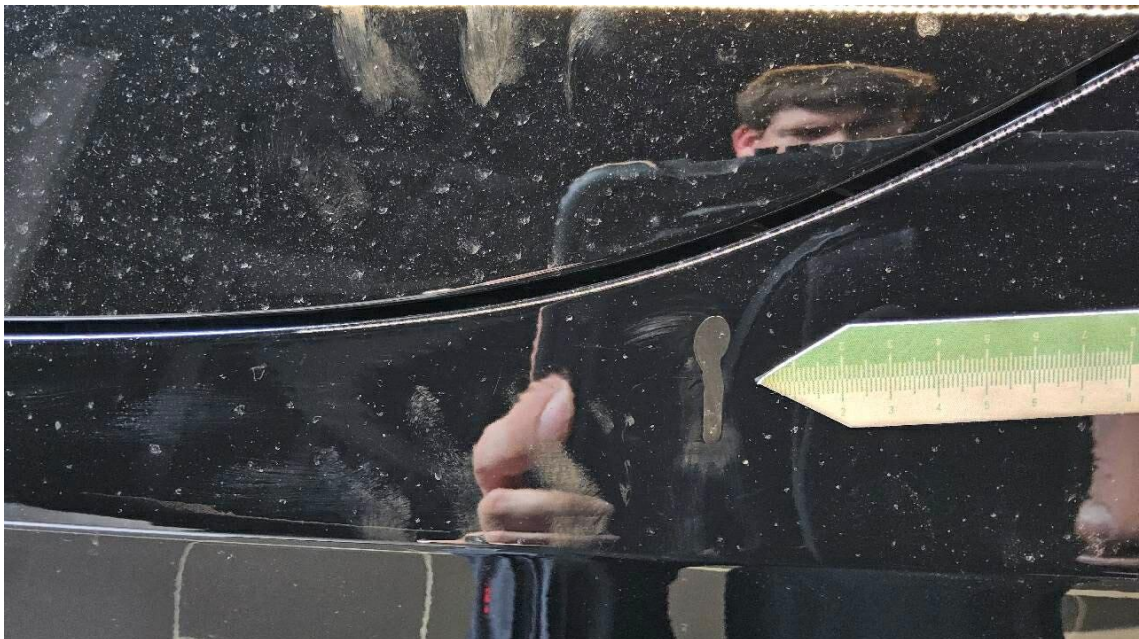
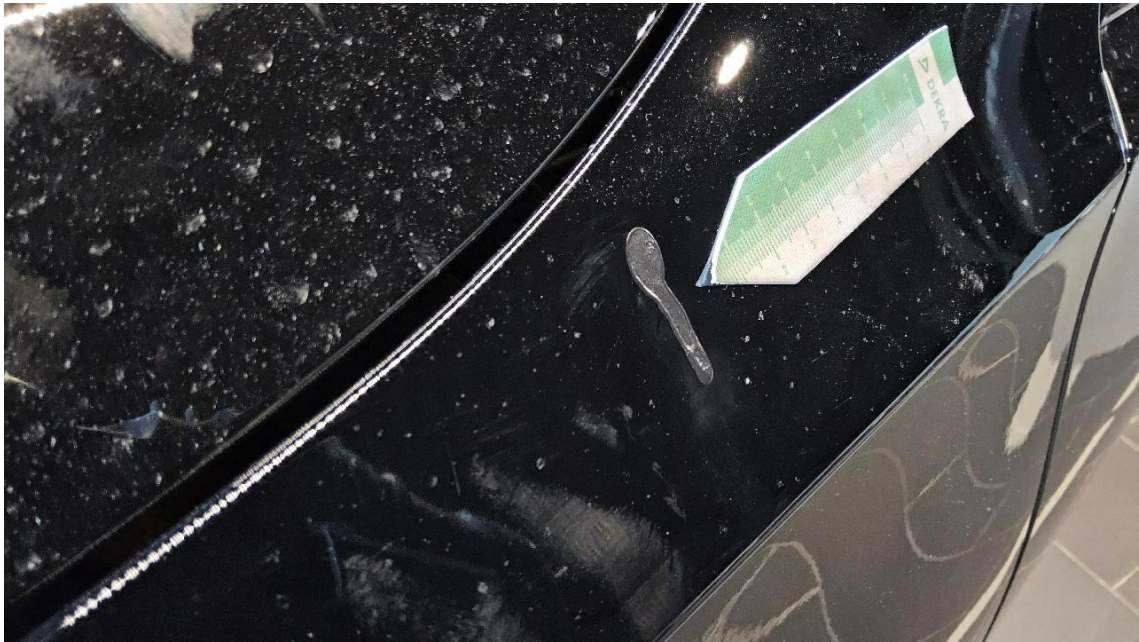
Bild 38 : Kotflügel vorne links Lack Anhaftung

Bild 39 : Kotflügel vorne links Lack Anhaftung

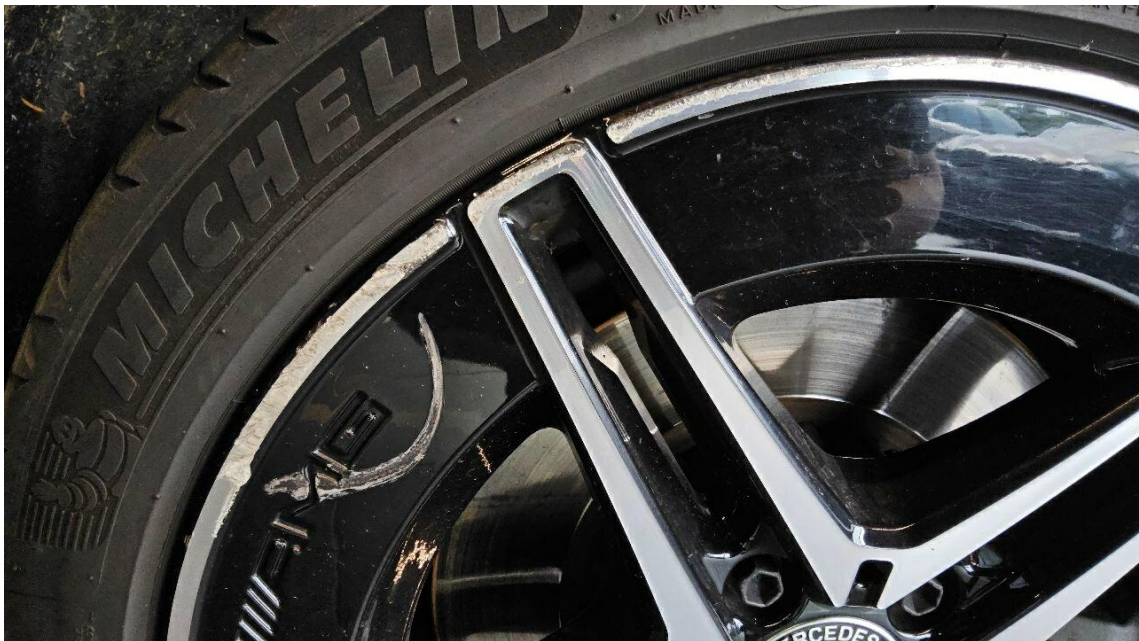
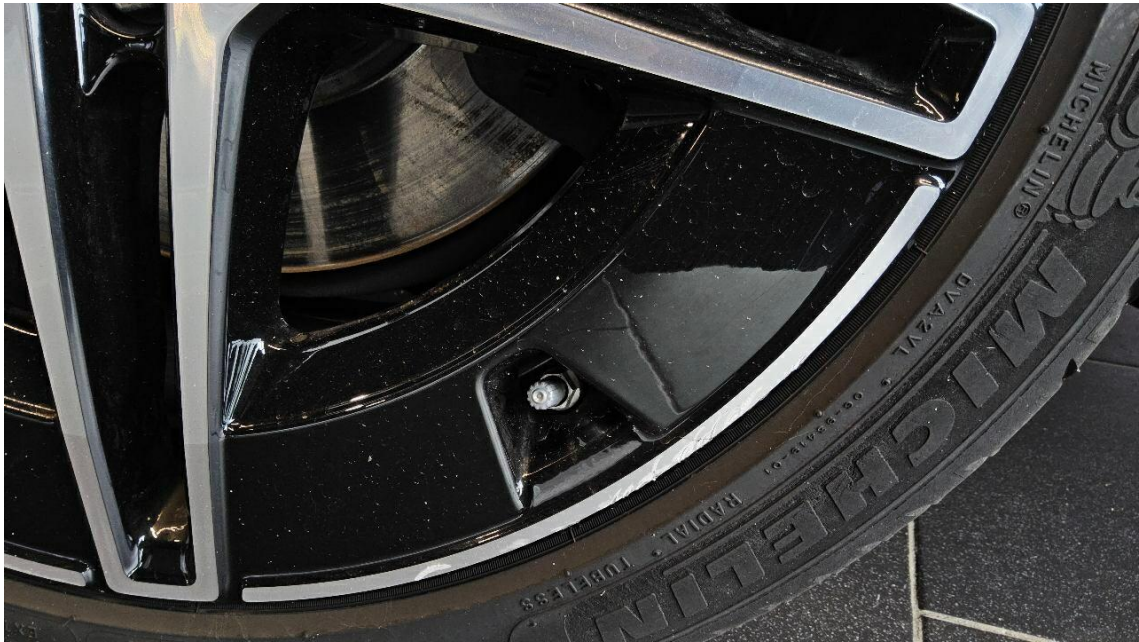
Bild 40 : Alufelge Glanzgedreht hinten rechts verschrammt

Bild 41 : Alufelge Glanzgedreht hinten rechts verschrammt

4. Alufelge Glanzgedreht hinten rechts  
verschrammt, erneuern (Bild 40, 41)
5. Alufelge Glanzgedreht hinten links  
verschrammt, erneuern (Bild 42, 43)
6. Alufelge Glanzgedreht vorne links  
verschrammt, erneuern (Bild 44, 45)

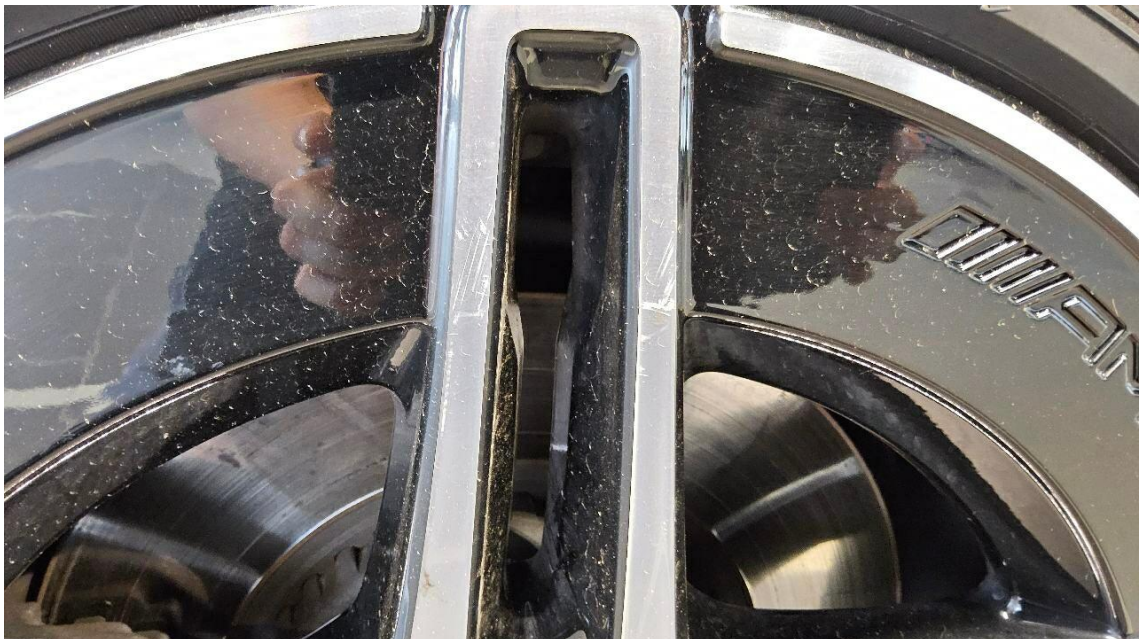
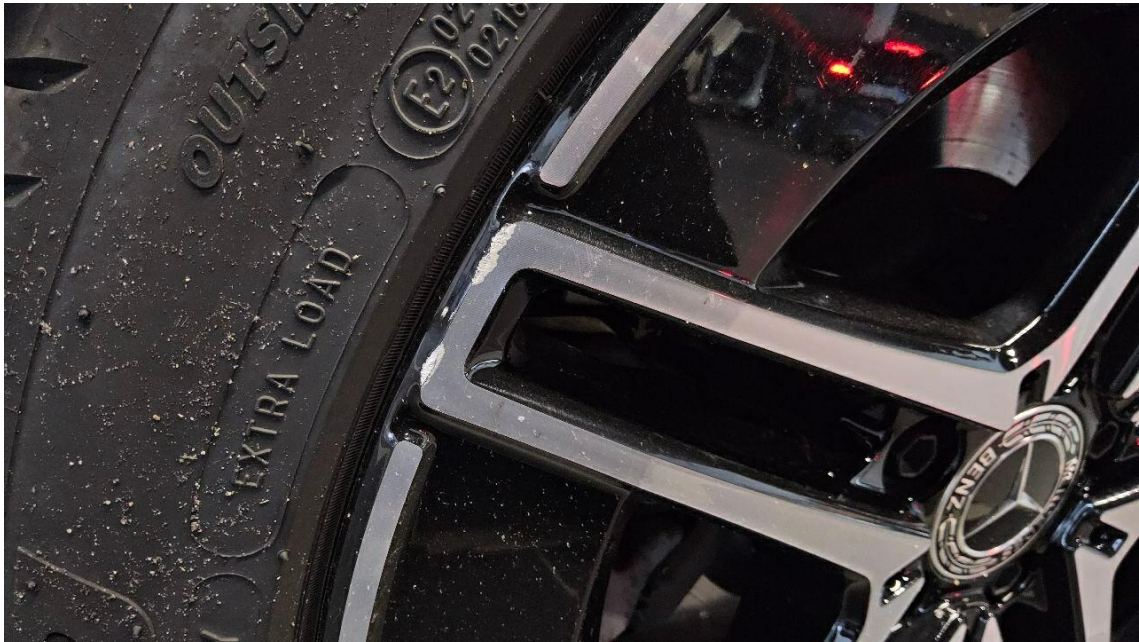
Bild 42 : Alufelge Glanzgedreht hinten links verschrammt

Bild 43 : Alufelge Glanzgedreht hinten links verschrammt
