# Zustandsbericht / Minderwertgutachten

15.07.2026

| Typ / Verkaufsbez. | C T-Modell (BM 206)(03.2021->) / C 300 de T Edition Avantgarde 4Matic (EURO 6d) | Aufbauart | Kombi |

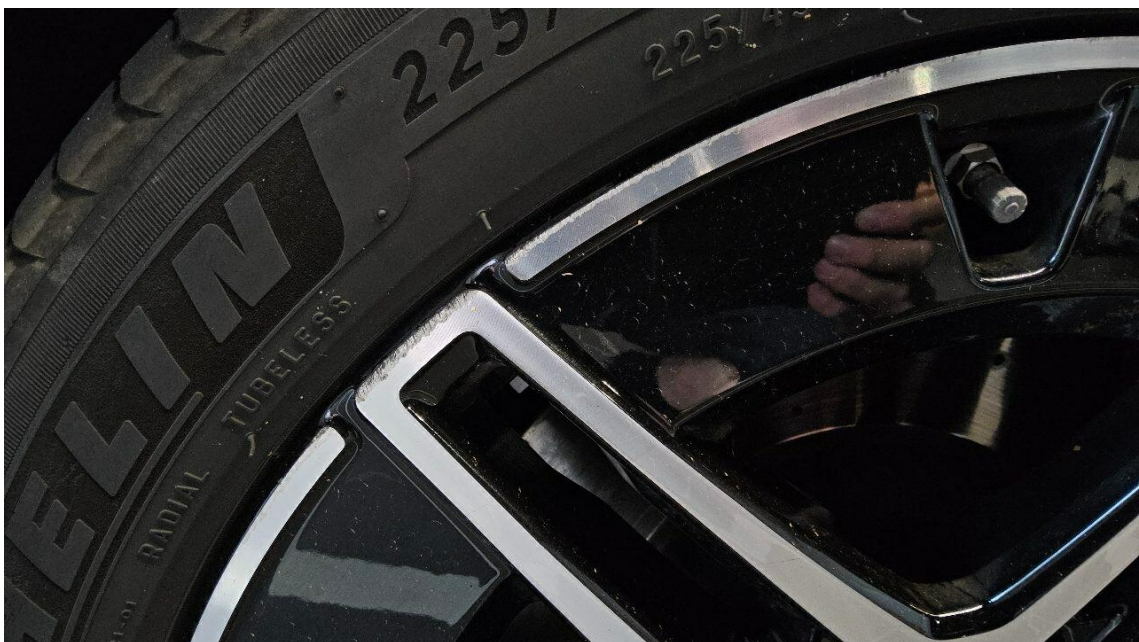
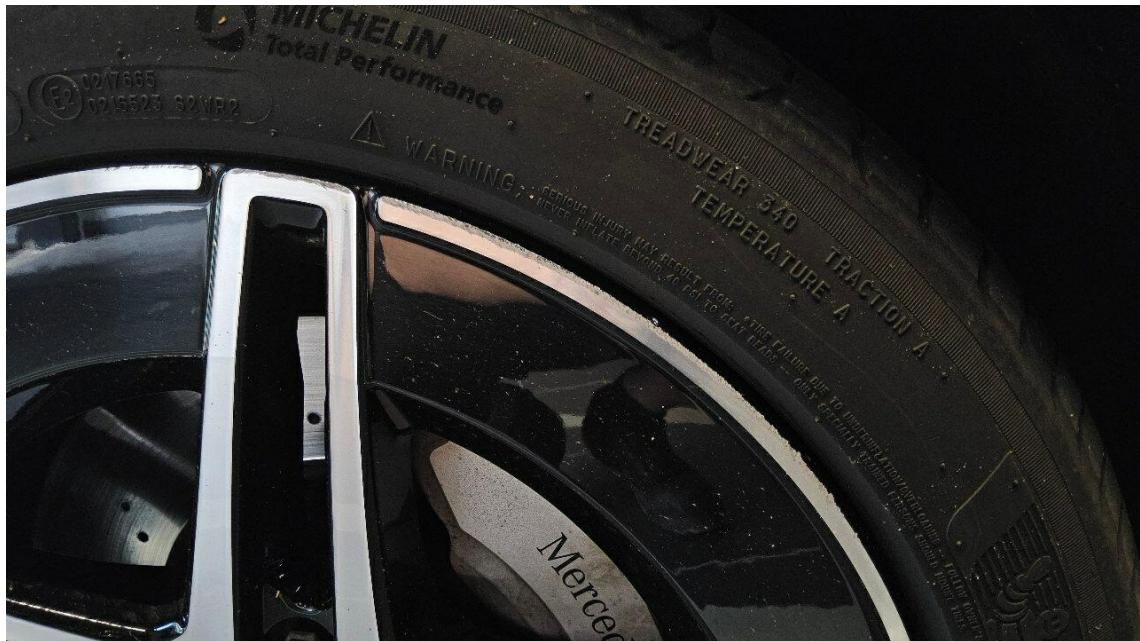
Bild 44 : Alufelge Glanzgedreht vorne links verschrammt

Bild 45 : Alufelge Glanzgedreht vorne links verschrammt

4. Alufelge Glanzgedreht hinten rechts  
verschrammt, erneuern (Bild 40, 41)
5. Alufelge Glanzgedreht hinten links  
verschrammt, erneuern (Bild 42, 43)
6. Alufelge Glanzgedreht vorne links  
verschrammt, erneuern (Bild 44, 45)

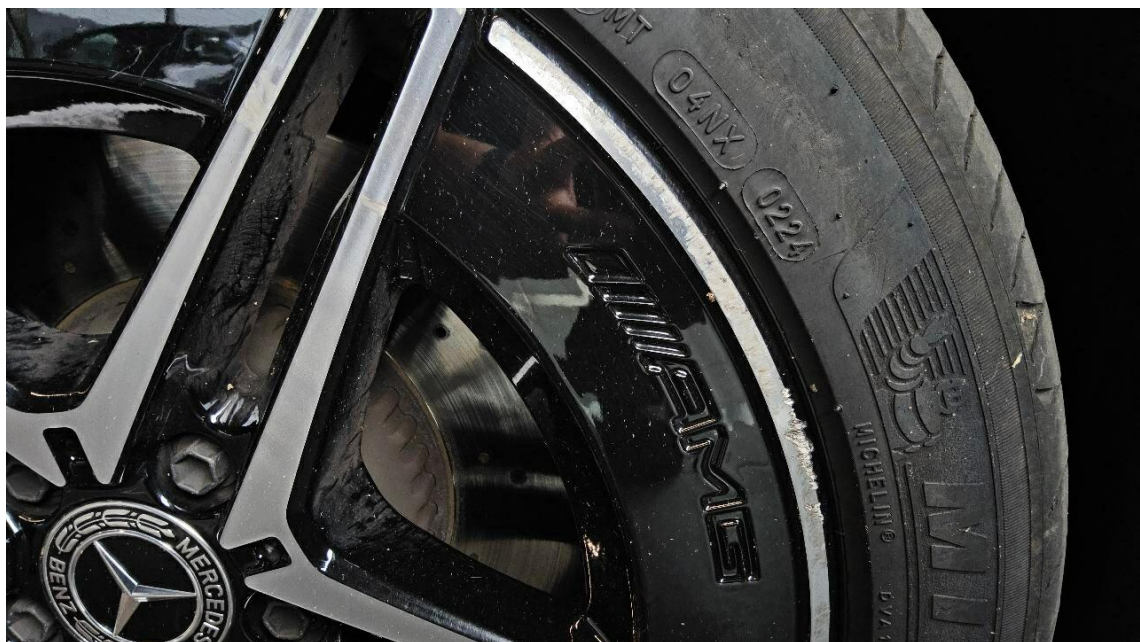
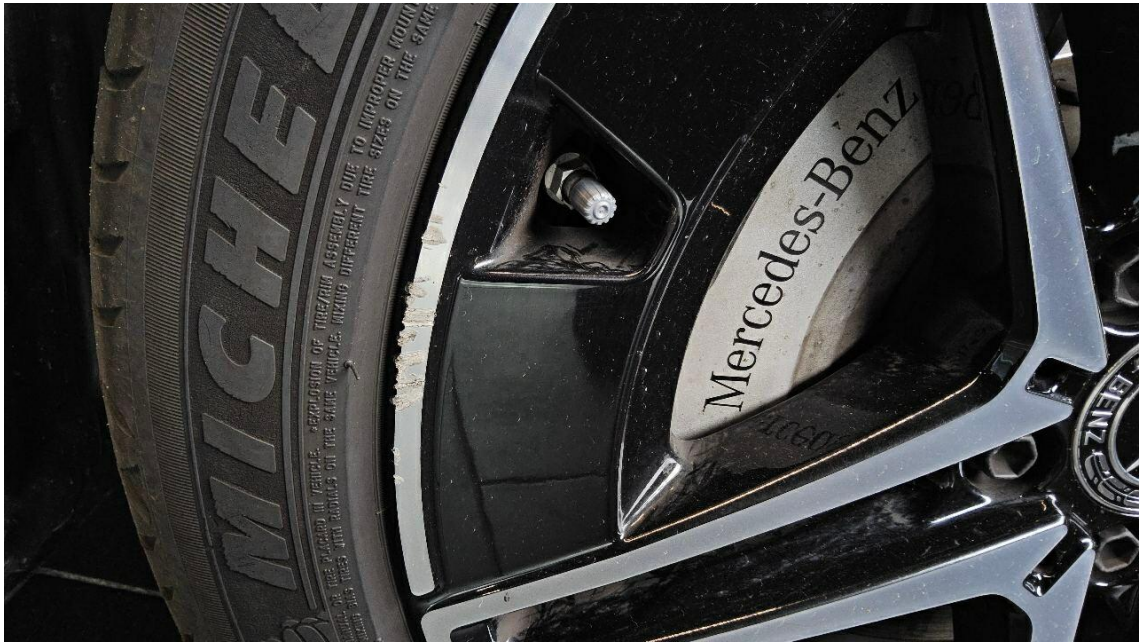
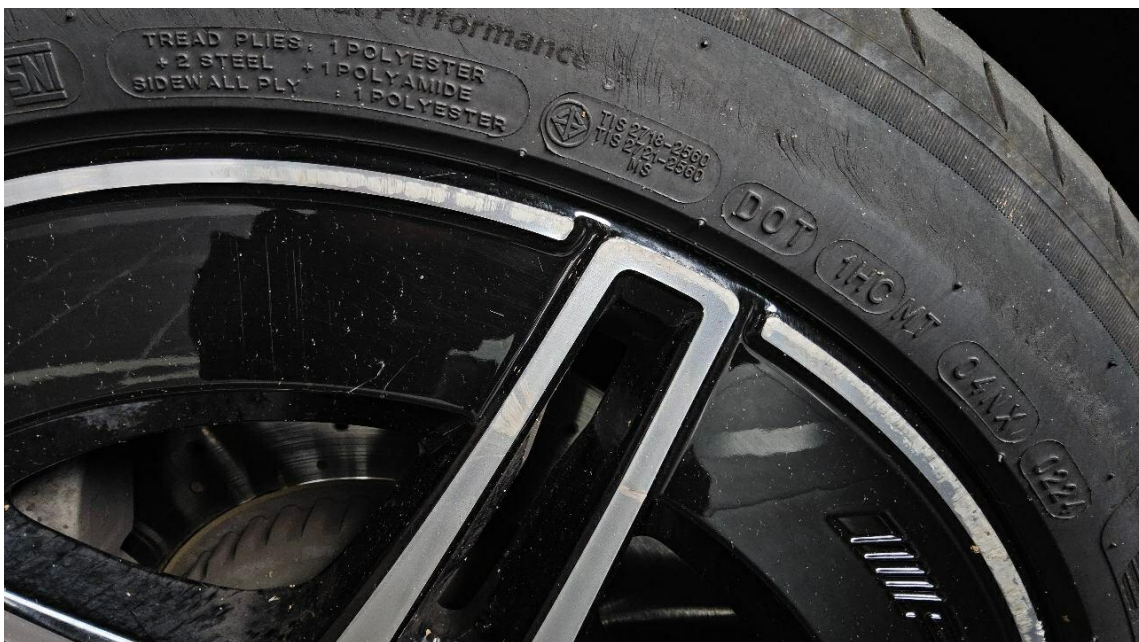
Bild 46 : Alufelge Glanzgedreht vorne rechts verschrammt

Bild 47 : Alufelge Glanzgedreht vorne rechts verschrammt

Bild 48 : Alufelge Glanzgedreht vorne rechts verschrammt

7. Alufelge Glanzgedreht vorne rechts  
verschrammt, erneuern (Bild 46, 47,  
48)
8. Stoßfänger vorne Lackierung, viele  
Steinschläge, lackieren mit  
Lackaufbau (Bild 16, 17, 18)

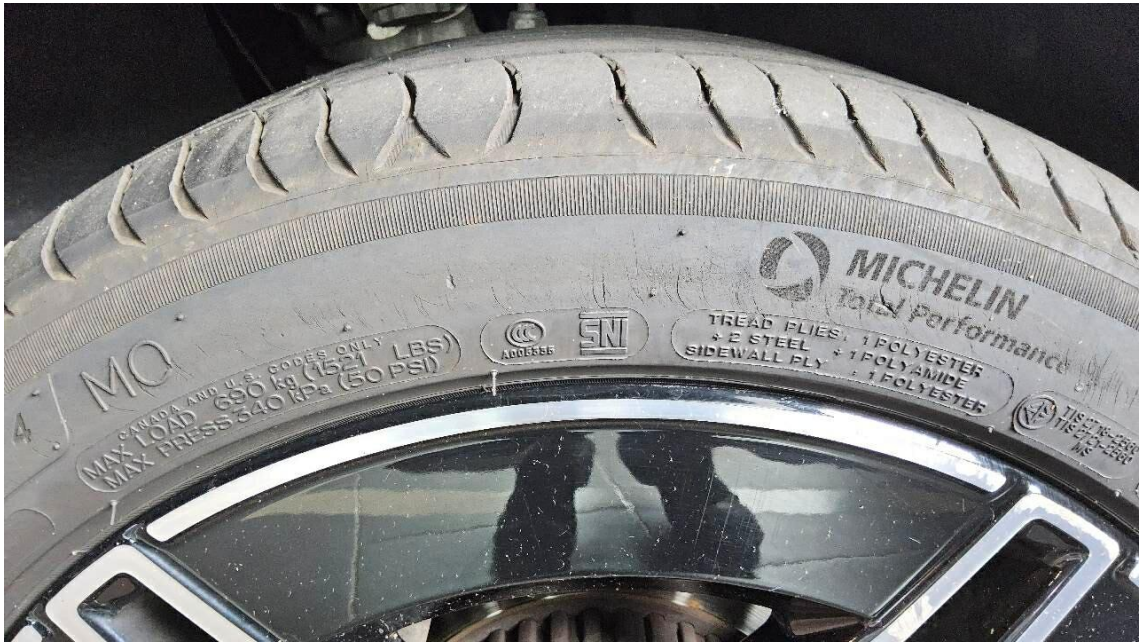
| | Profiltiefe | Art |
|---|---|---|
| vorne rechts | 5 mm | SS |

Bild 49 : Reifen vorne rechts eingerissen
