## Mercedes-Benz C 200 d G-Tronic Plus

EZ 12/2016 | Kombi | Diesel | Automatikgetriebe | 232.307km  
Besteuerung: Differenzbesteuert (§25a UStG)  
Fahrzeugstandort: 36\*\*\*  
Fahrzeug aufgenommen am: 22.07.2026

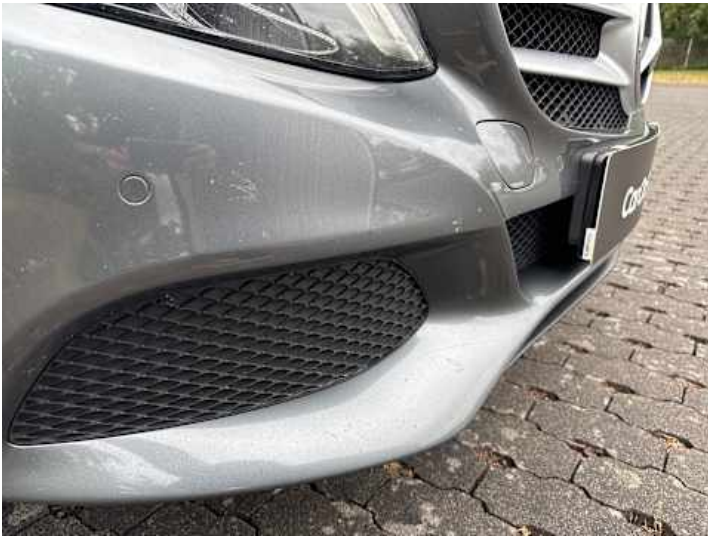
Stoßstange vorne (Steinschlag)

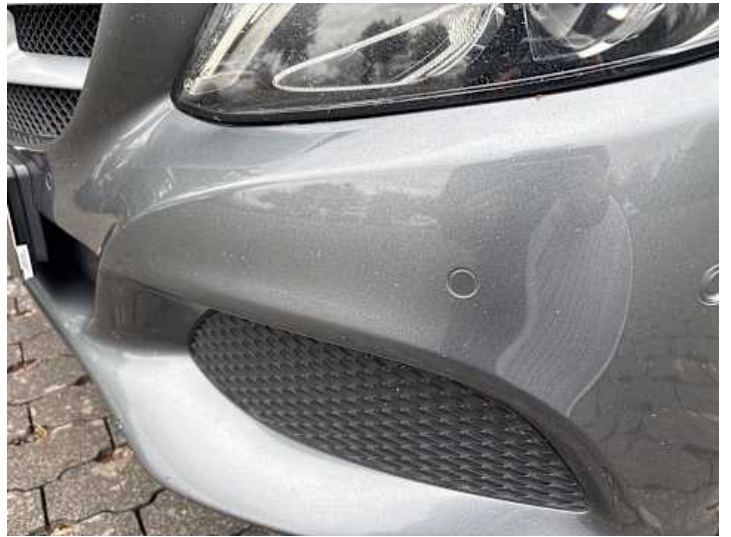
Stoßstange vorne (Steinschlag)

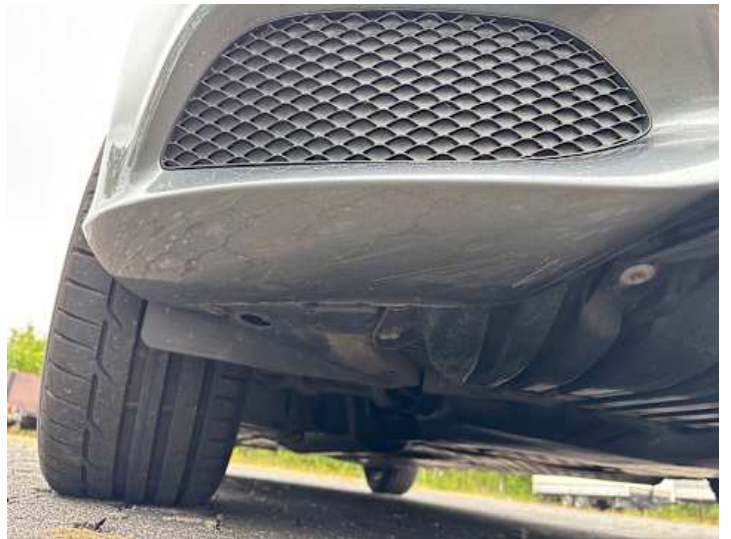
Stoßstange vorne (Kratzer)

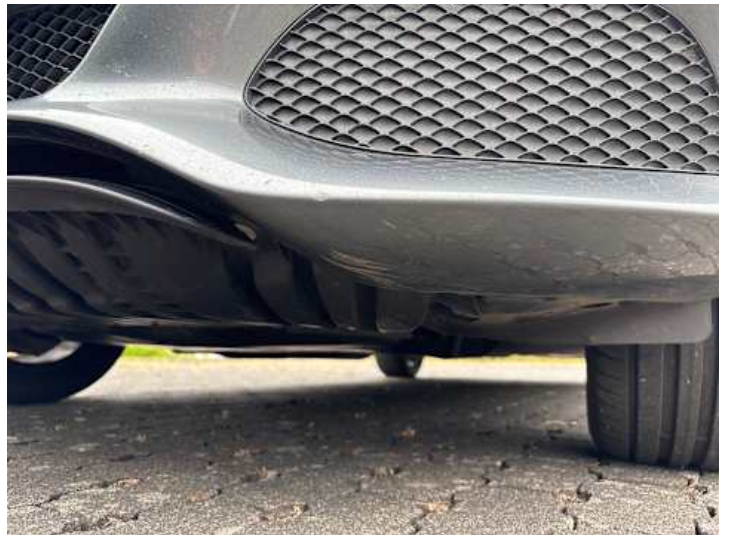
Stoßstange vorne (Kratzer)

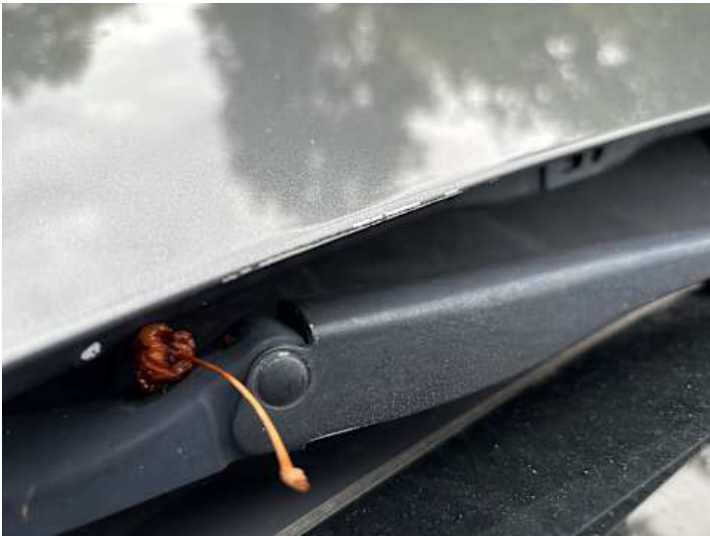
Motorhaube (Lackschaden)

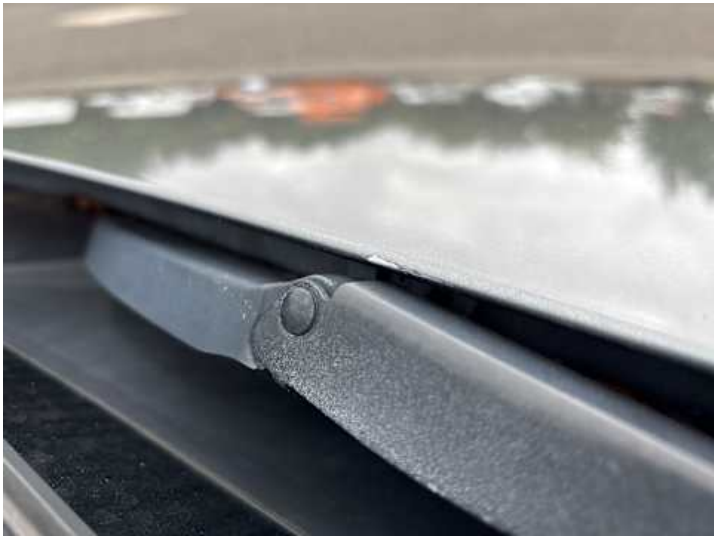
Motorhaube (Lackschaden)

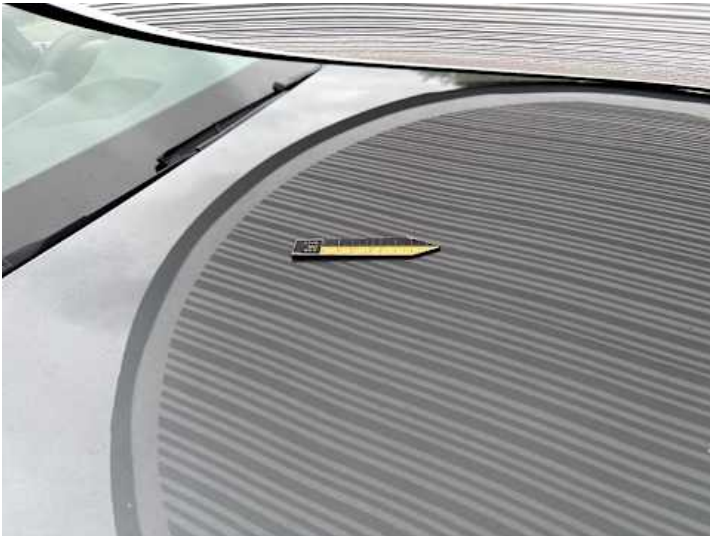
Motorhaube (Delle)

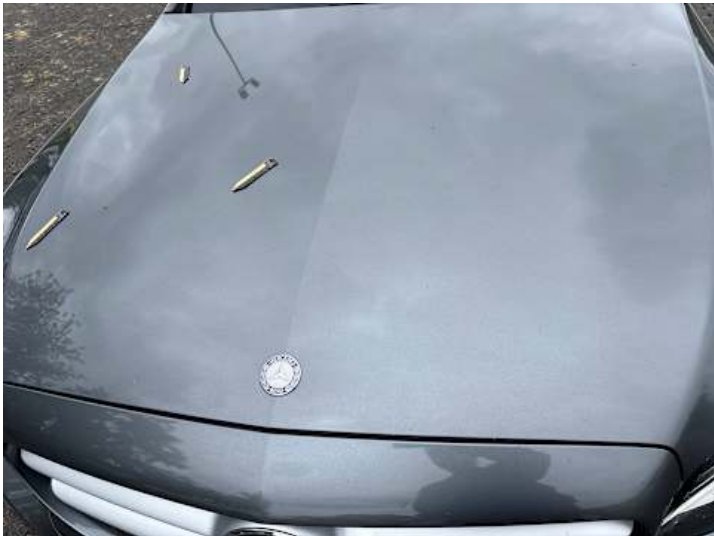
Motorhaube (Steinschlag)

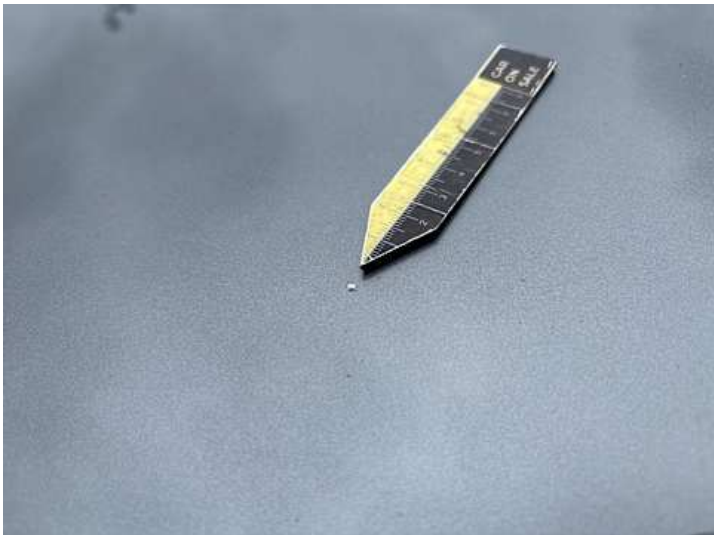
Motorhaube (Steinschlag)

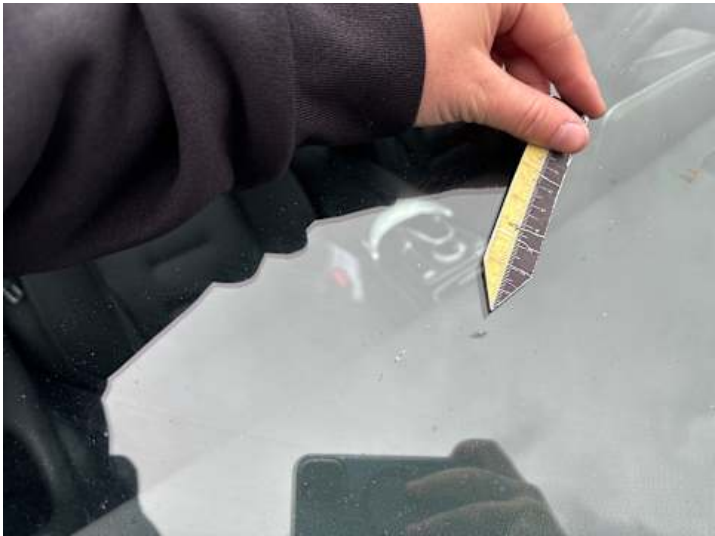
Windschutzscheibe (Riss/Bruch, Steinschlag)

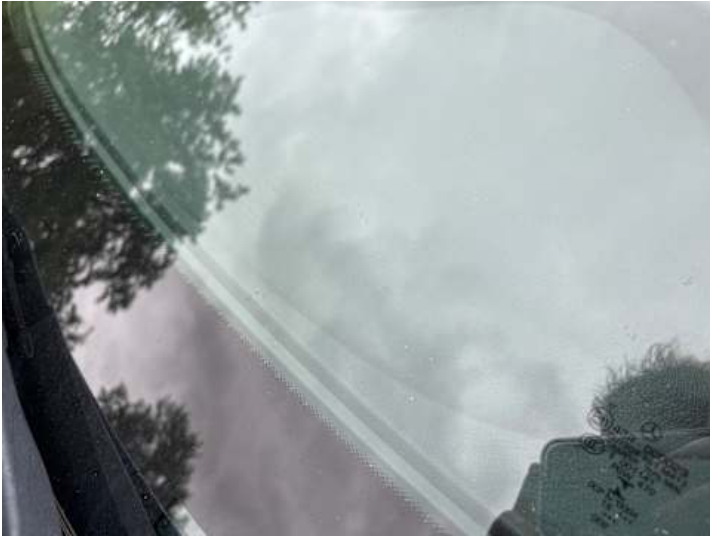
Windschutzscheibe (Steinschlag)

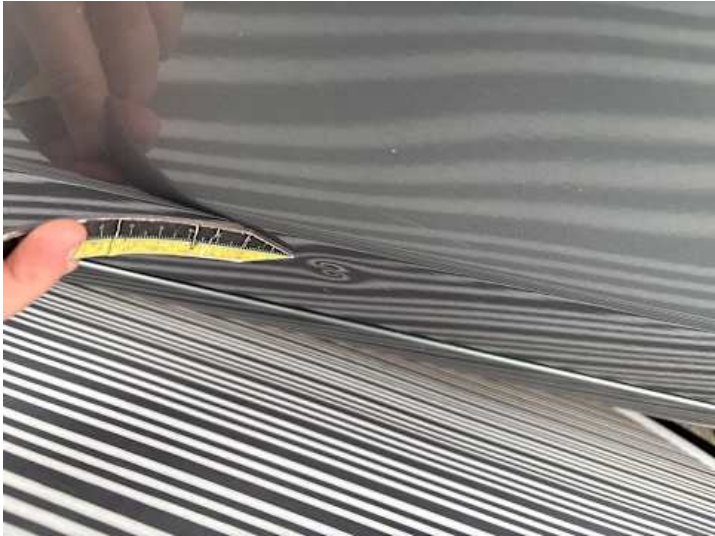
Fahrtür (Delle)

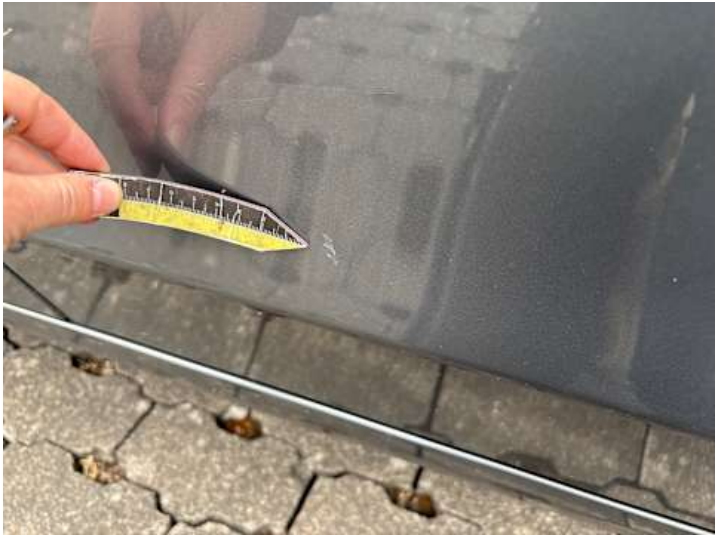
Fahrtür (Kratzer)

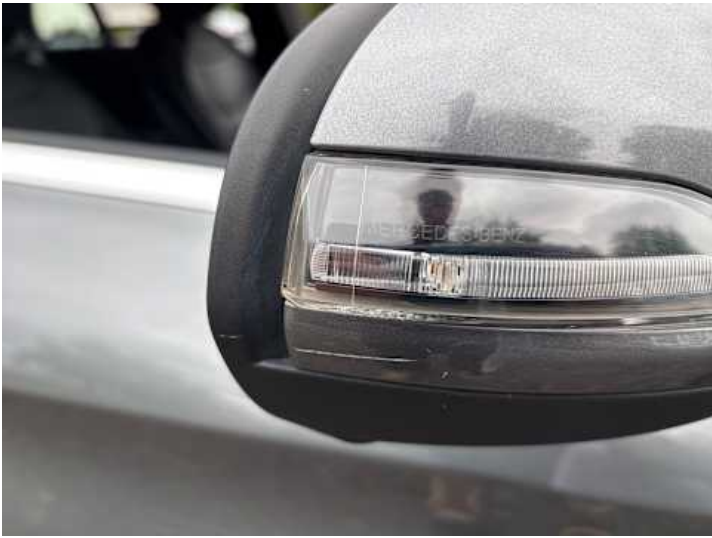
Beifahrertür (Kratzer, Riss/Bruch)

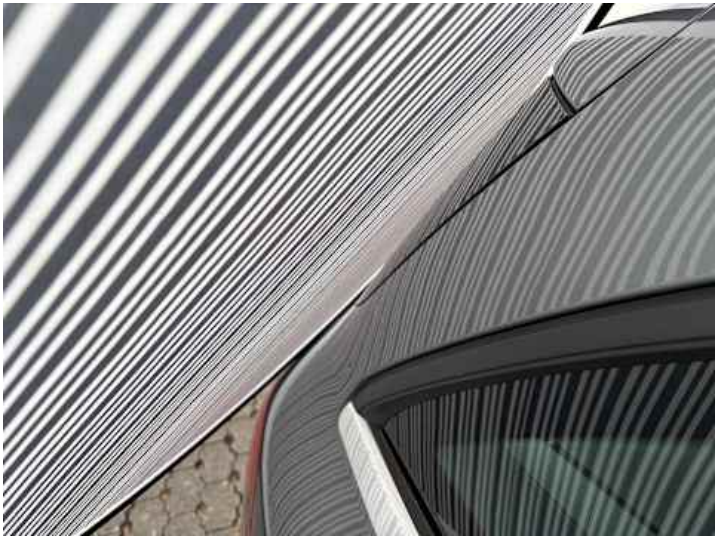
Bestehender Hagelschaden;

Dach (Delle)

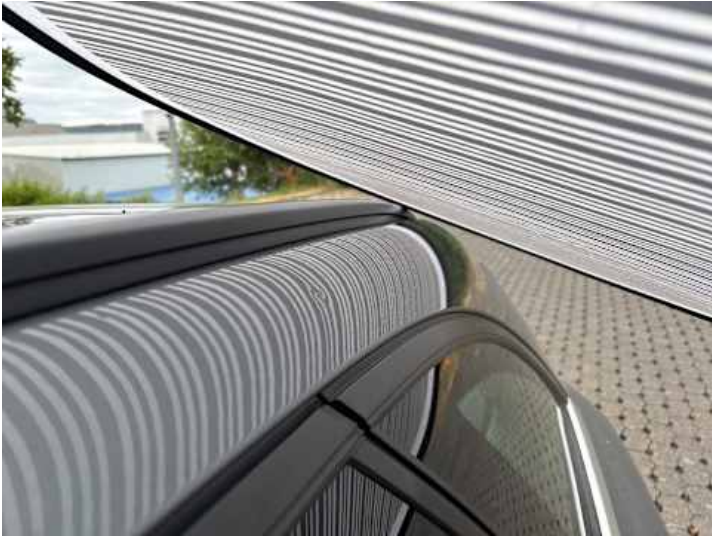
Dach (Delle)

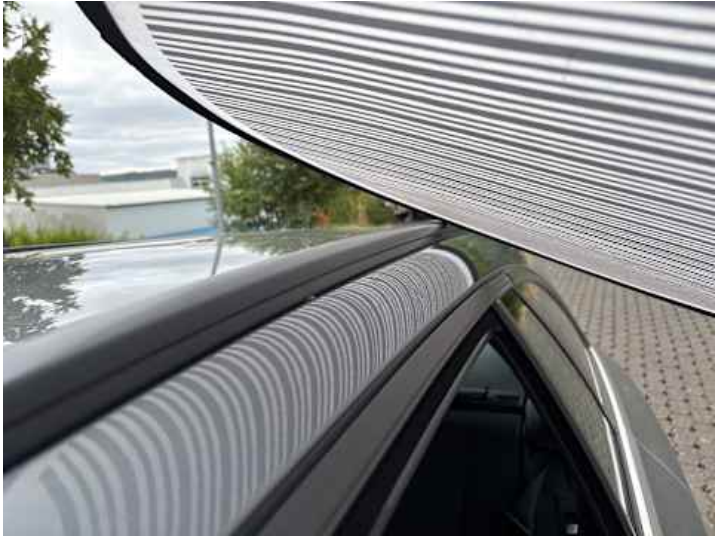
Dach (Delle)

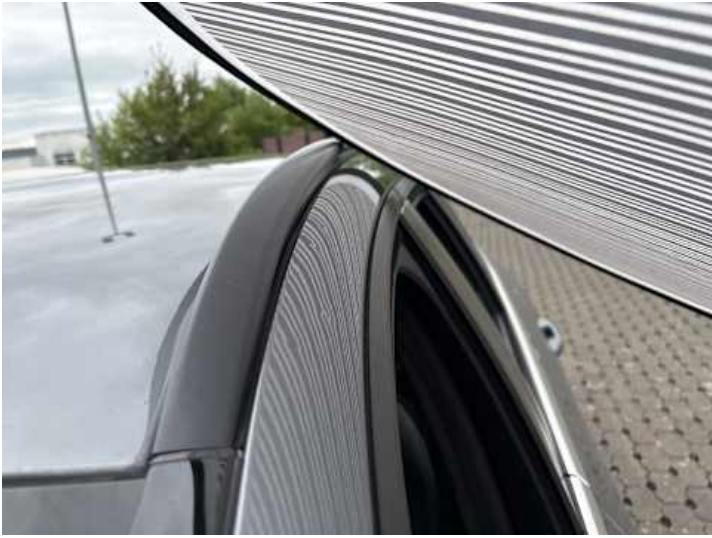
Dach (Delle)

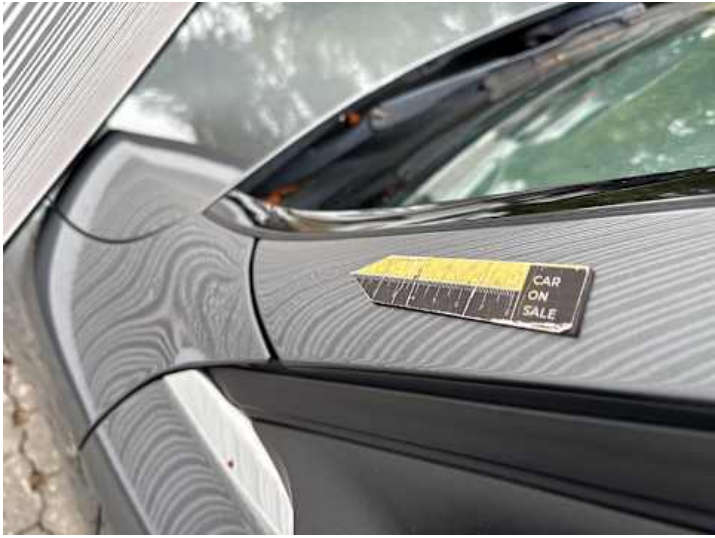
Dach (Delle)

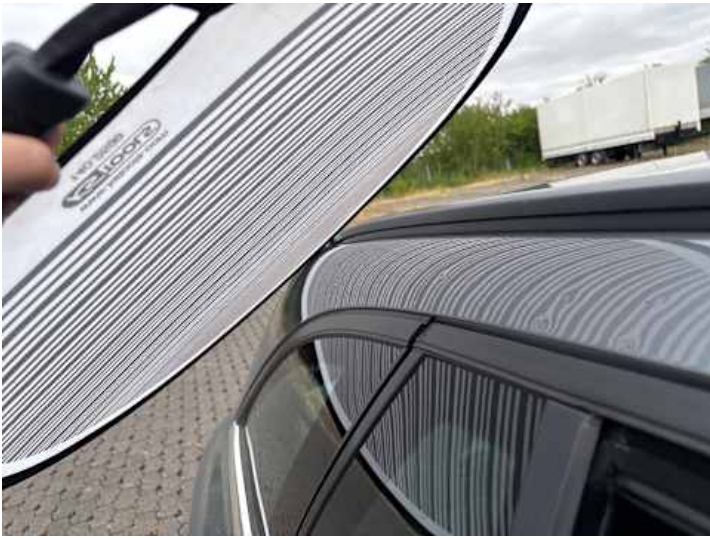
Dach (Delle)

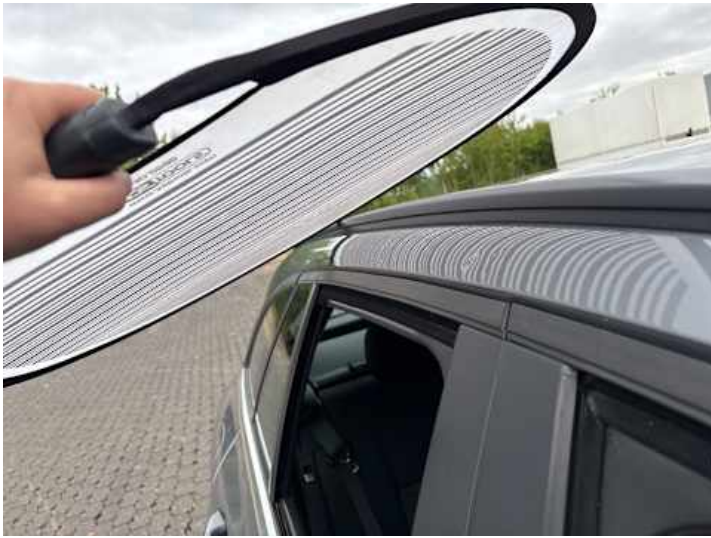
Dach (Delle)

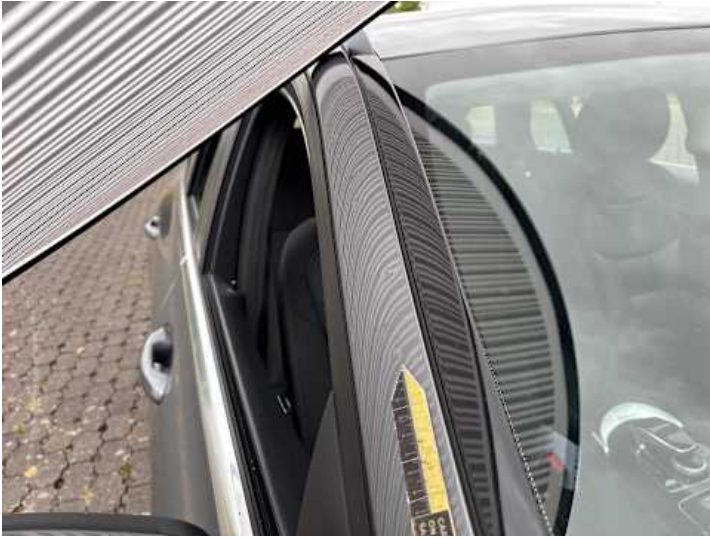
Dach (Delle)

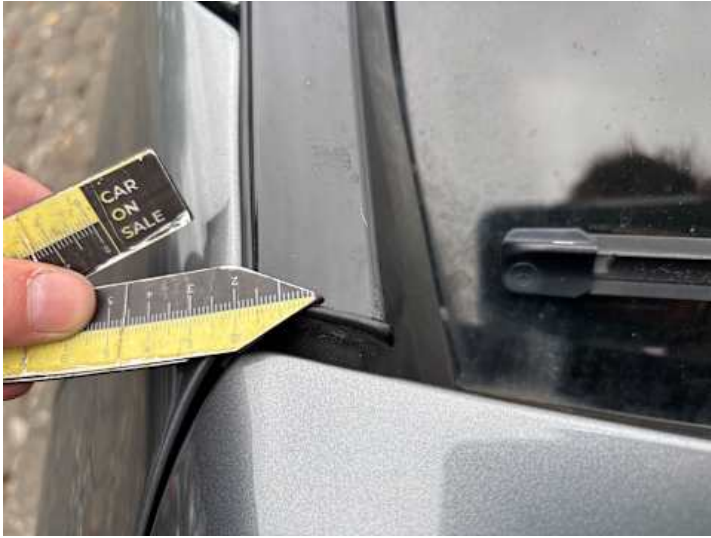
Dach (Lackschaden)

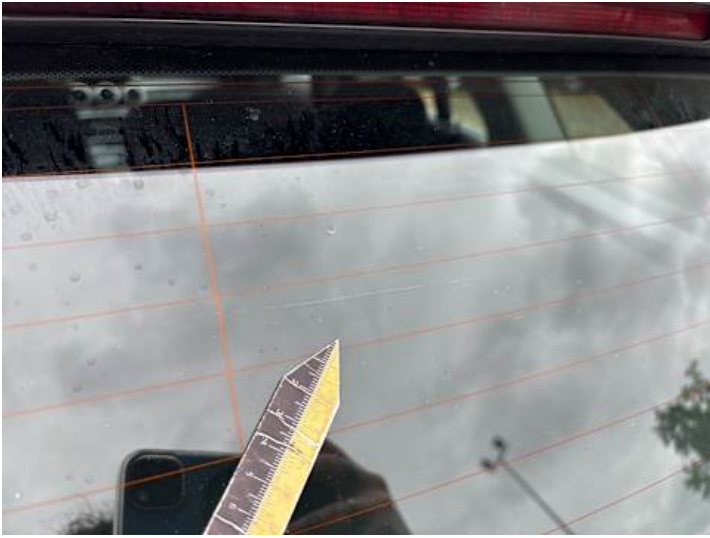
Rückscheibe (Kratzer)

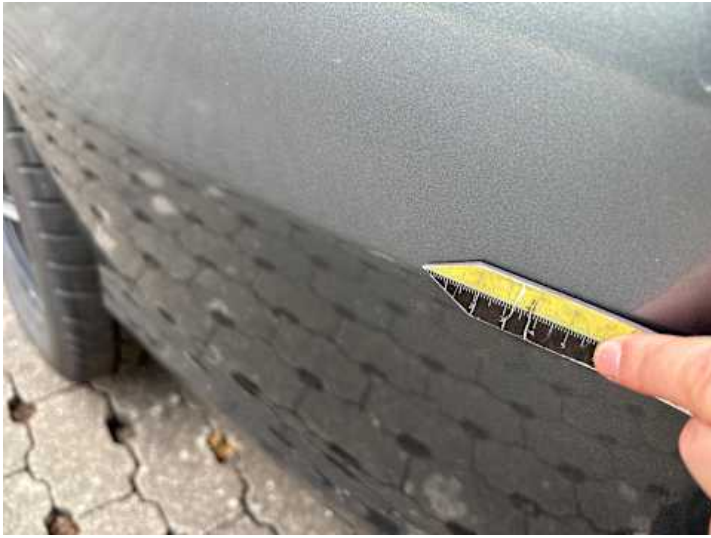
Stoßstange hinten (Kratzer)

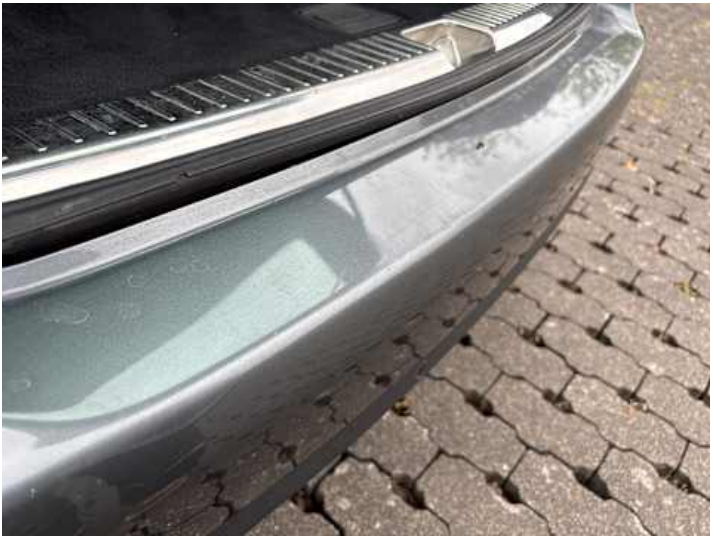
Stoßstange hinten (Kratzer)

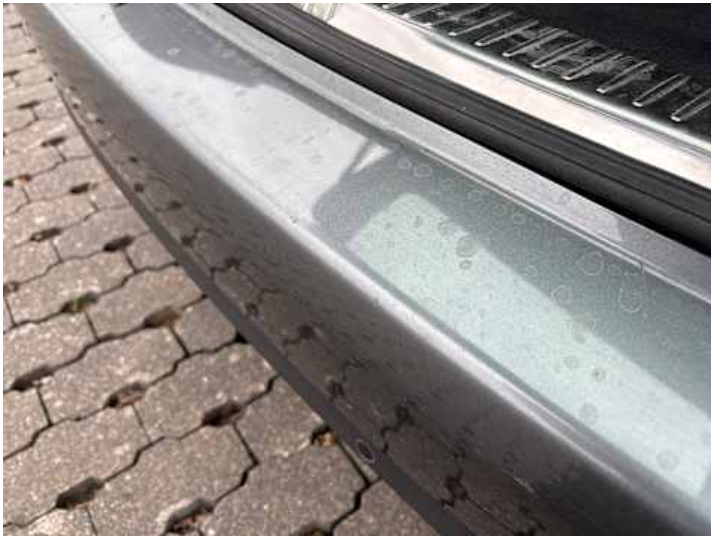
Stoßstange hinten (Kratzer)

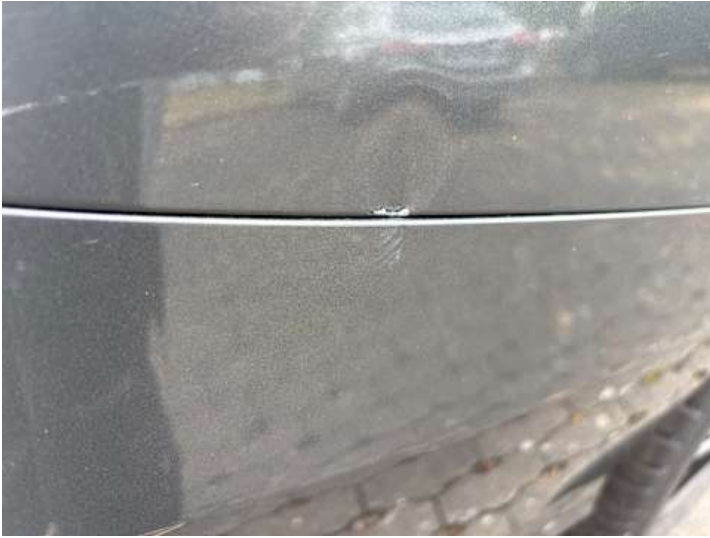
Stoßstange hinten (Kratzer)

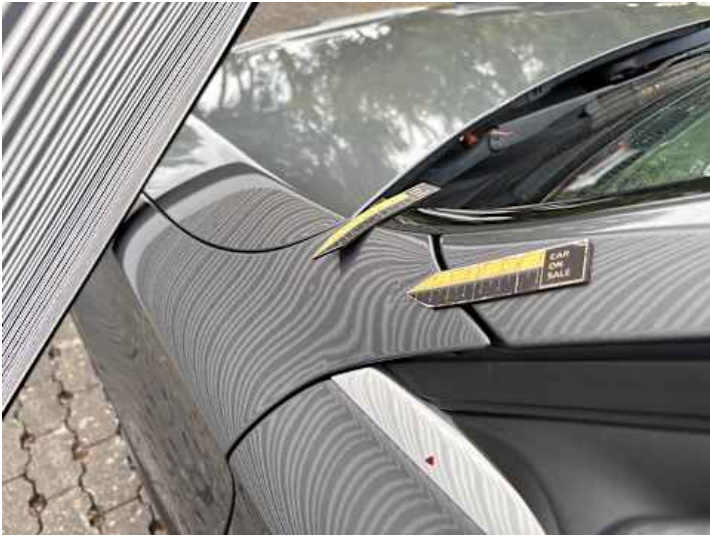
Kotflügel vorne links (Delle)

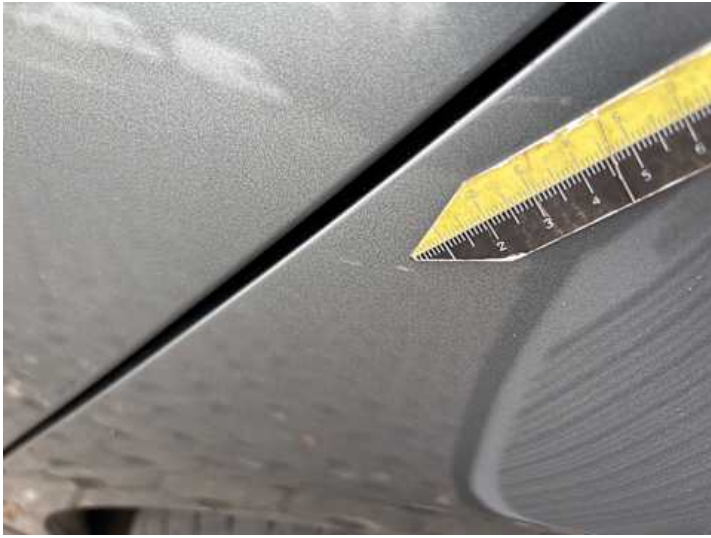
Seitenteil hinten links (Rost, Kratzer)

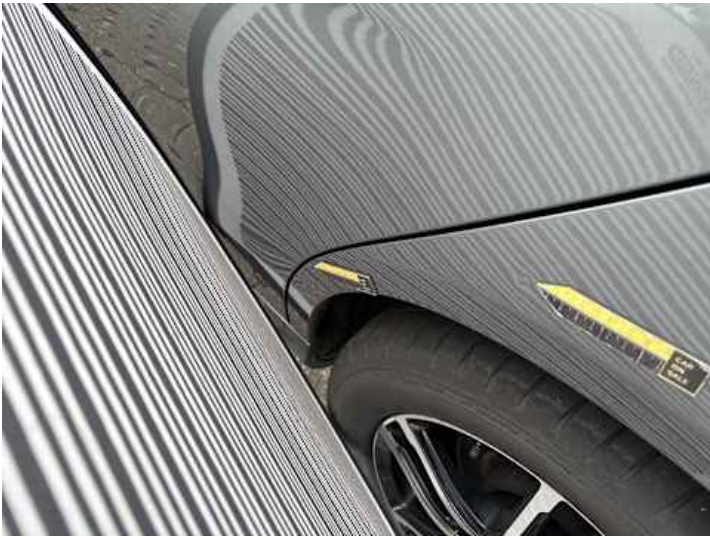
Seitenteil hinten links (Delle)

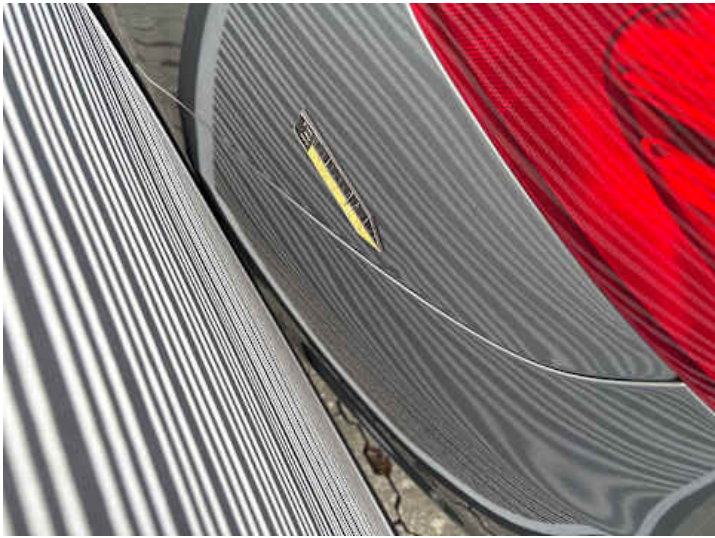
Seitenteil hinten links (Delle)

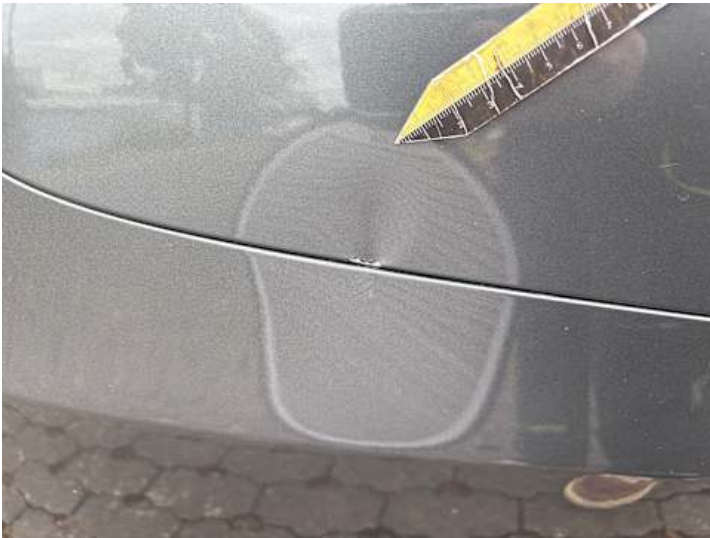
Seitenteil hinten rechts (Delle, Kratzer)

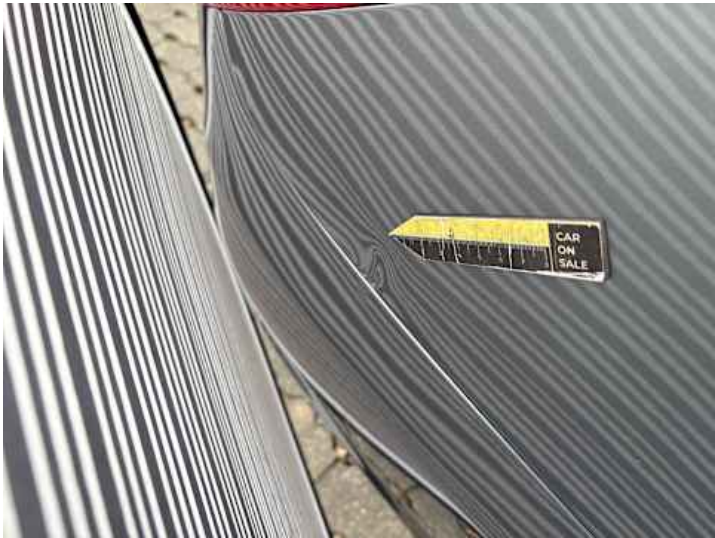
Seitenteil hinten rechts (Delle, Kratzer)

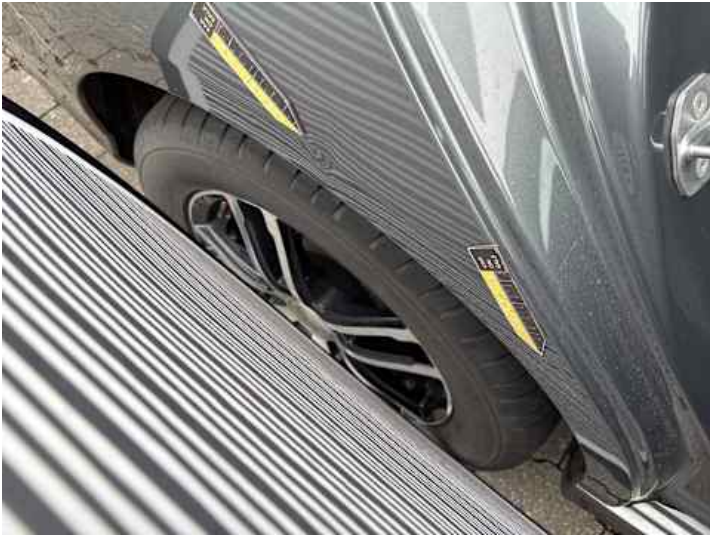
Seitenteil hinten rechts (Delle)

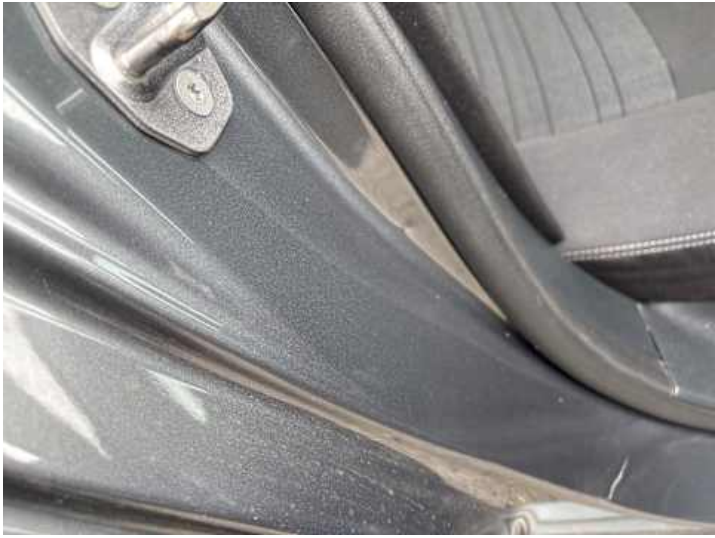
Seitenteil hinten rechts (Delle)

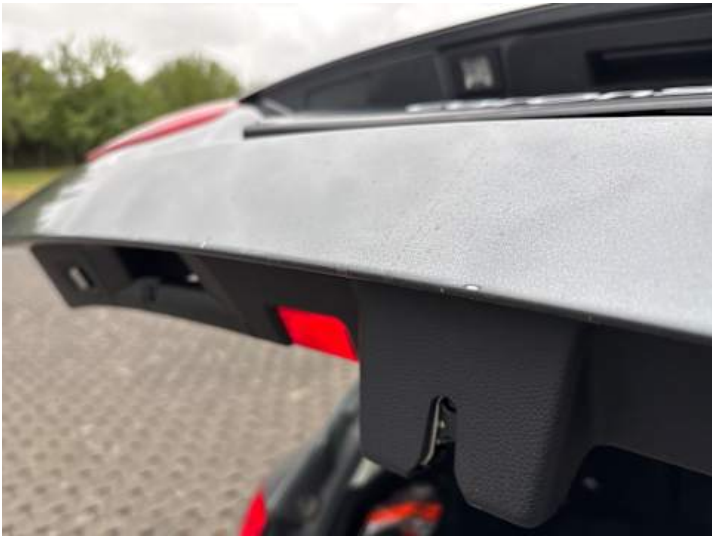
Heckklappe (Kratzer)

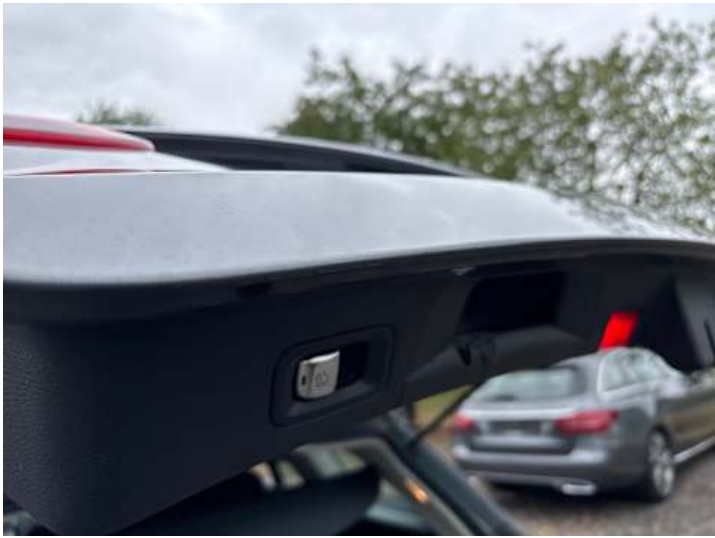
Heckklappe (Kratzer)

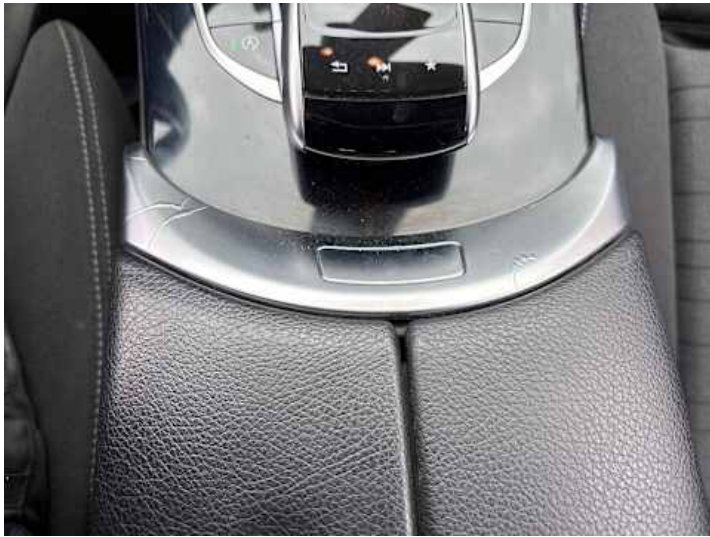
Innenraum (Diverse Schäden)

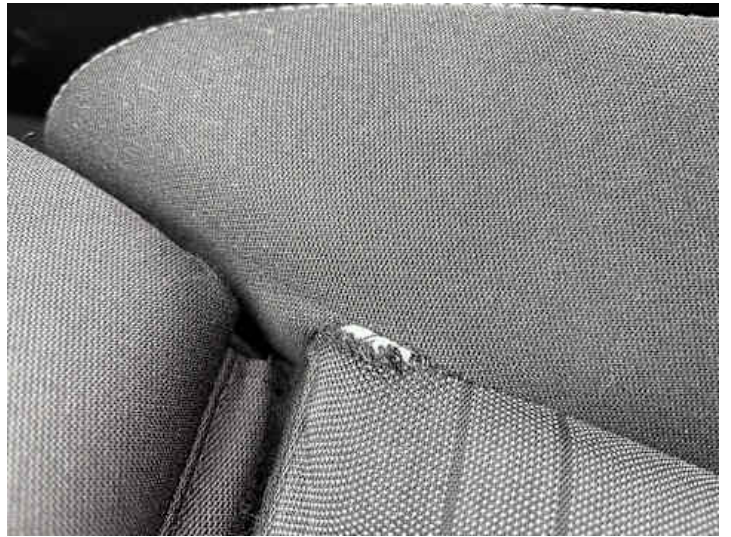
Innenraum (Riss/Bruch, Verschleiß)

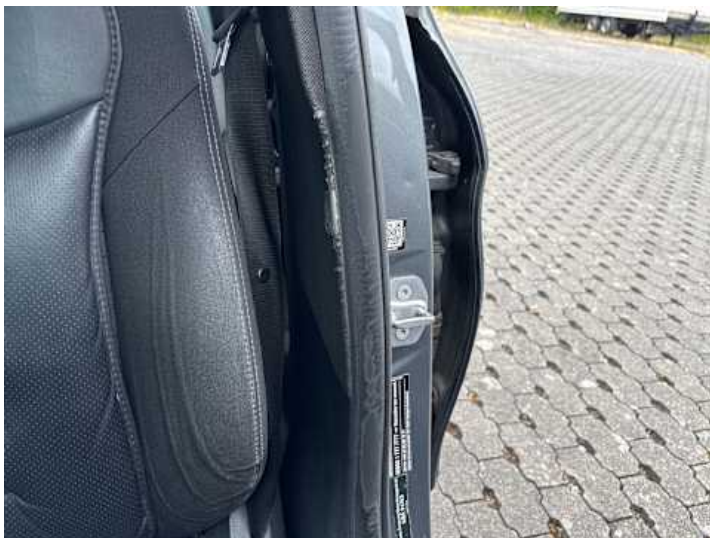
Innenraum (Riss/Bruch, Verschleiß)

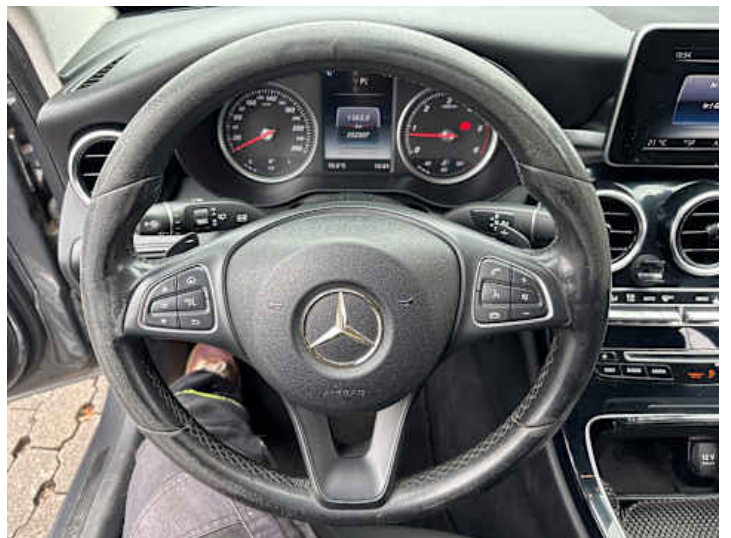
Innenraum (Verschleiß)

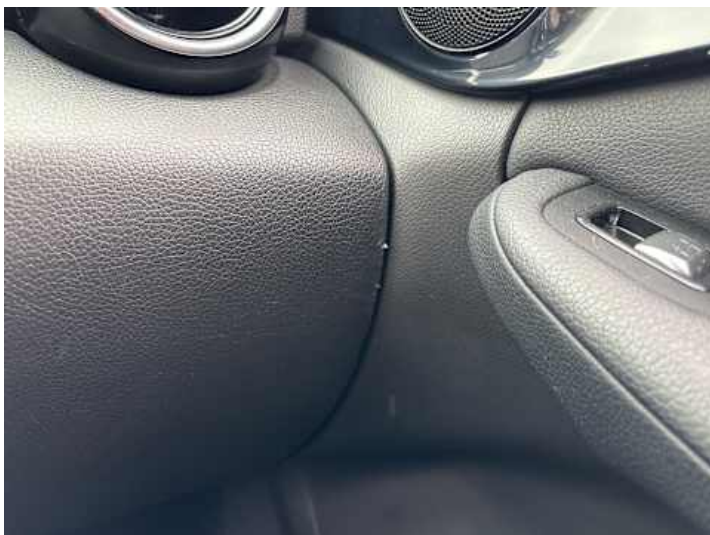
Innenraum (Kratzer)
