## Volkswagen Golf Plus Comfortline

EZ 02/2010 | Van | Benzin | Schaltgetriebe | 179.271km

Fahrzeug aufgenommen am: 27.08.2026

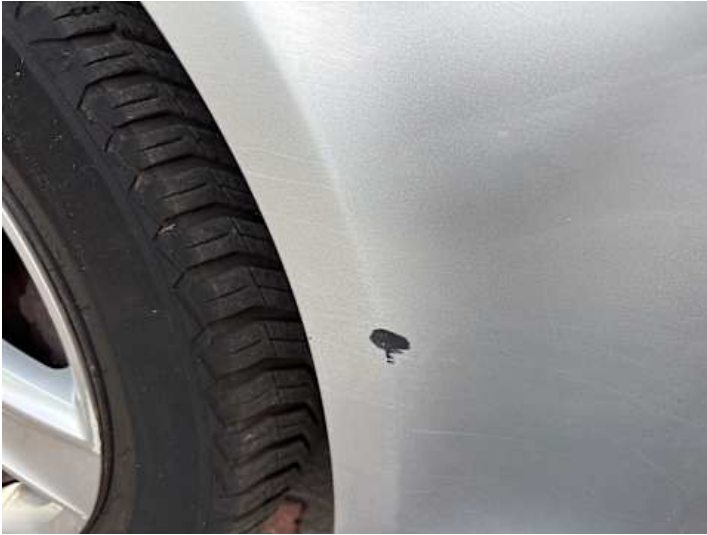
Stoßstange vorne (Kratzer)

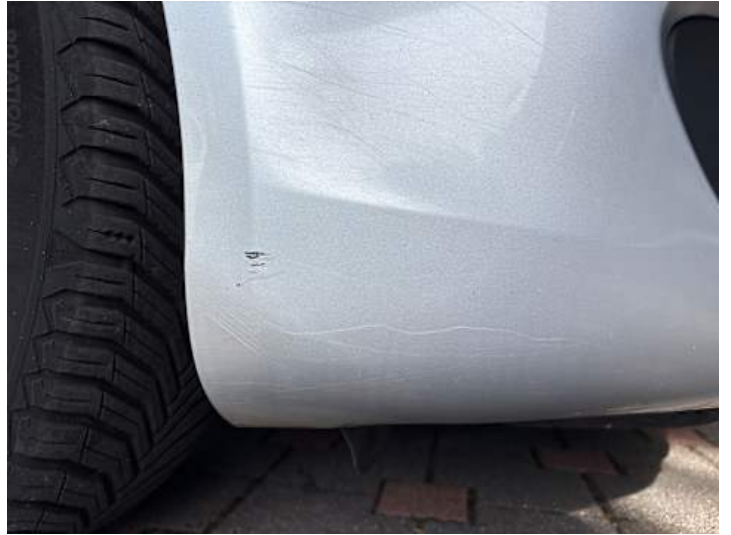
Stoßstange vorne (Kratzer)

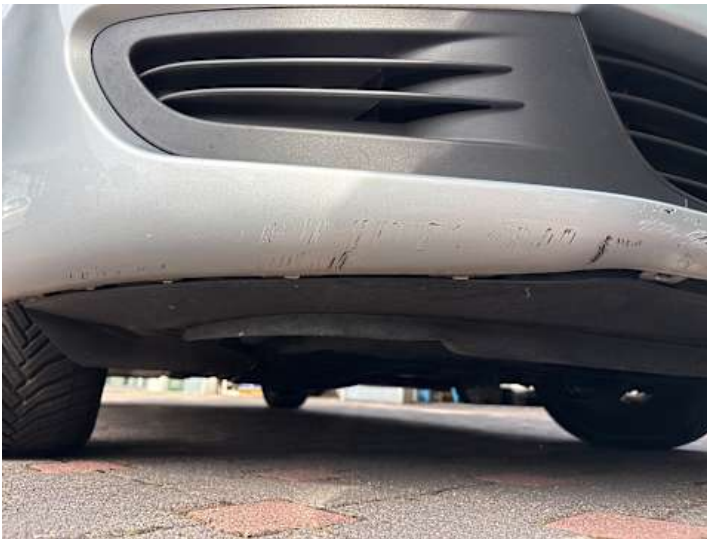
Stoßstange vorne (Kratzer)

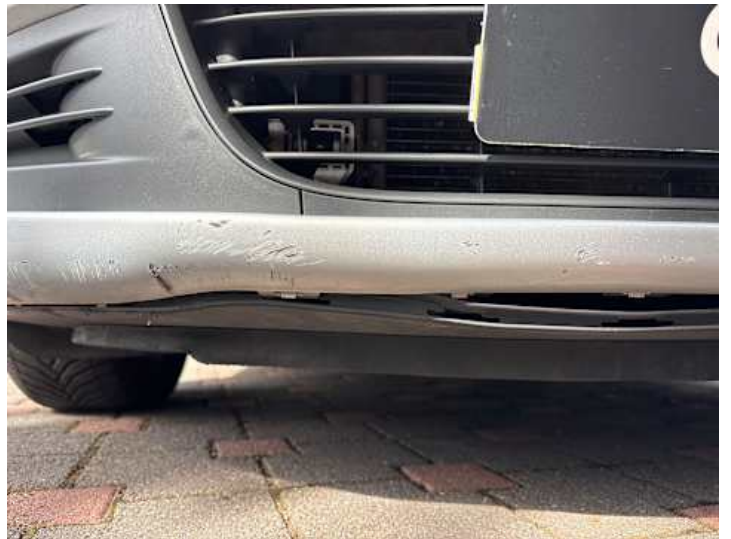
Stoßstange vorne (Kratzer)

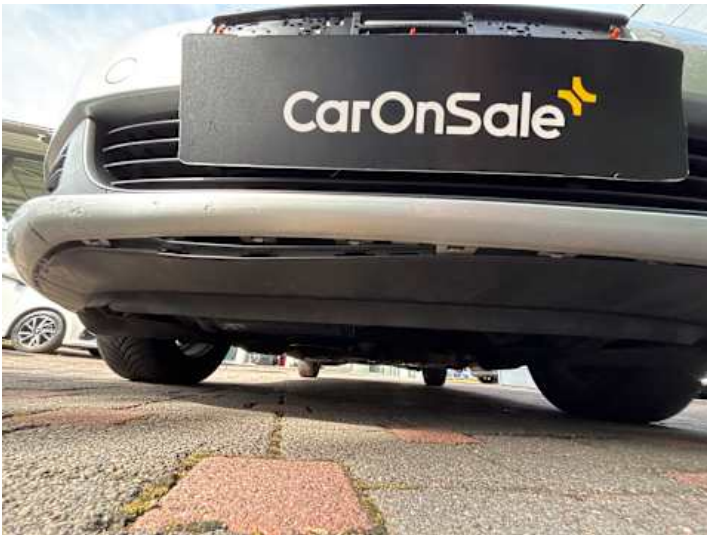
Stoßstange vorne (Spaltmaße ungenau)

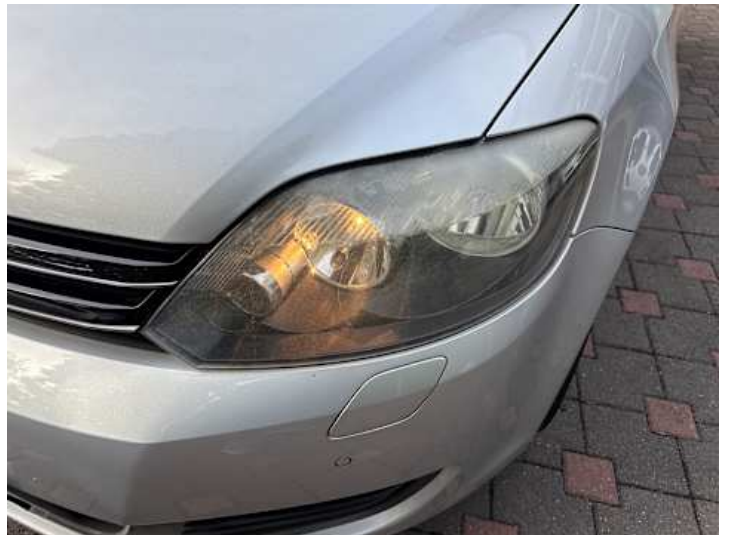
Scheinwerfer (links) (Blind)

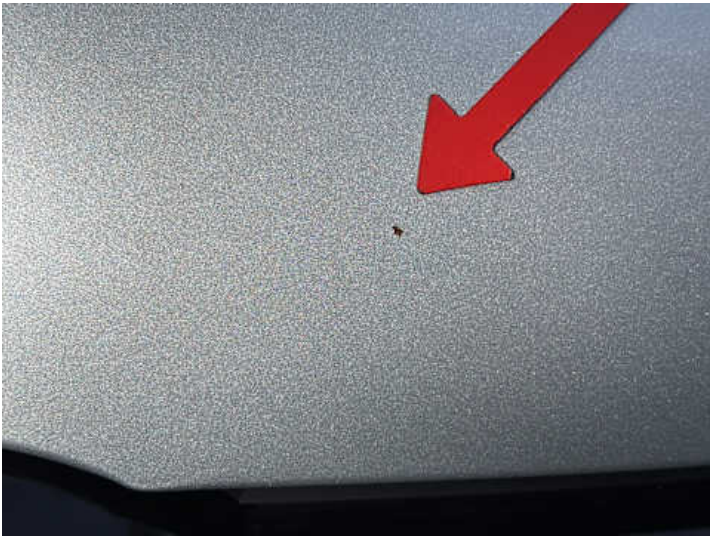
Motorhaube (Rost)

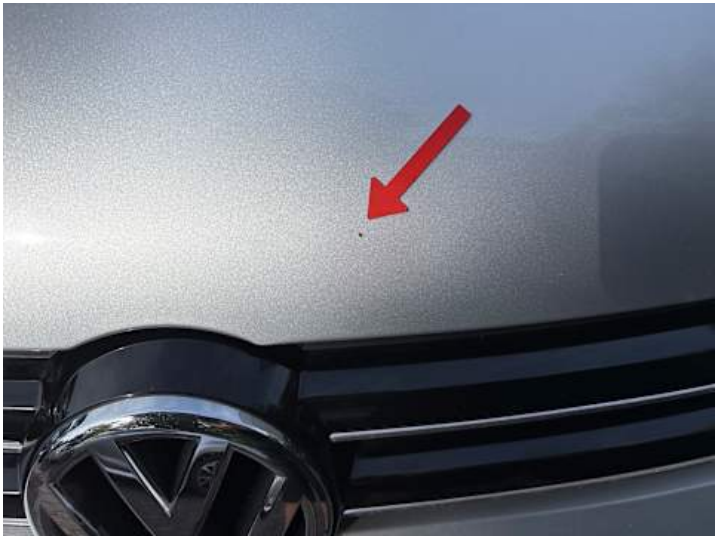
Motorhaube (Rost)

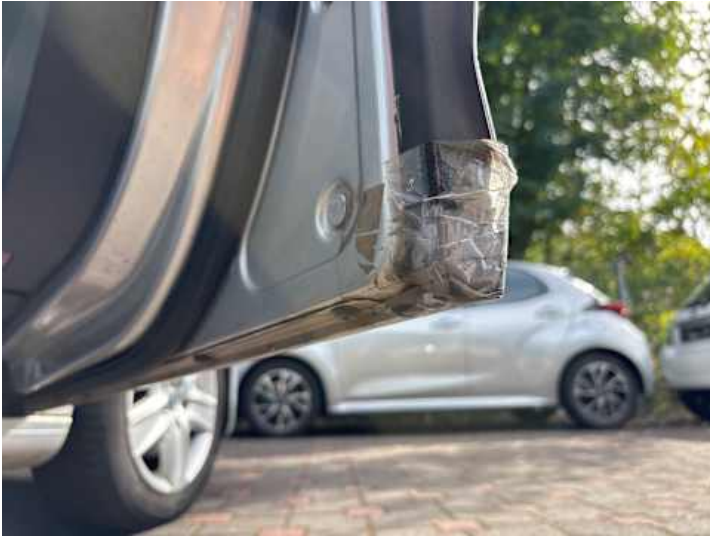
Beifahrertür (Verformung)

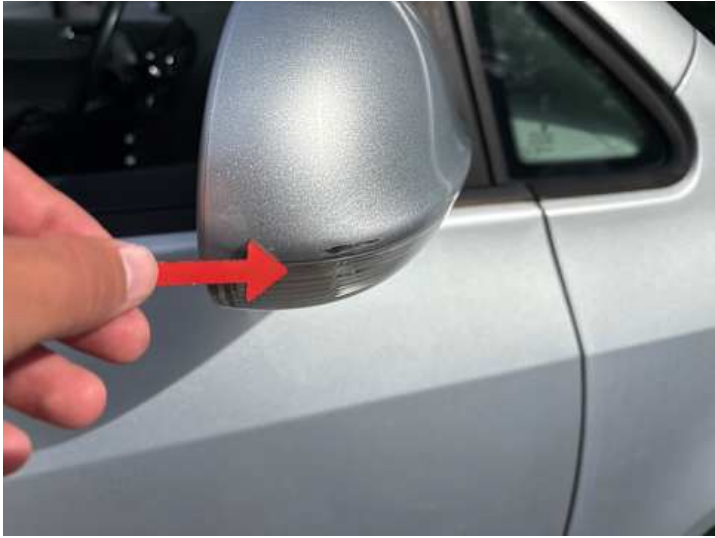
Beifahrertür (Kratzer)

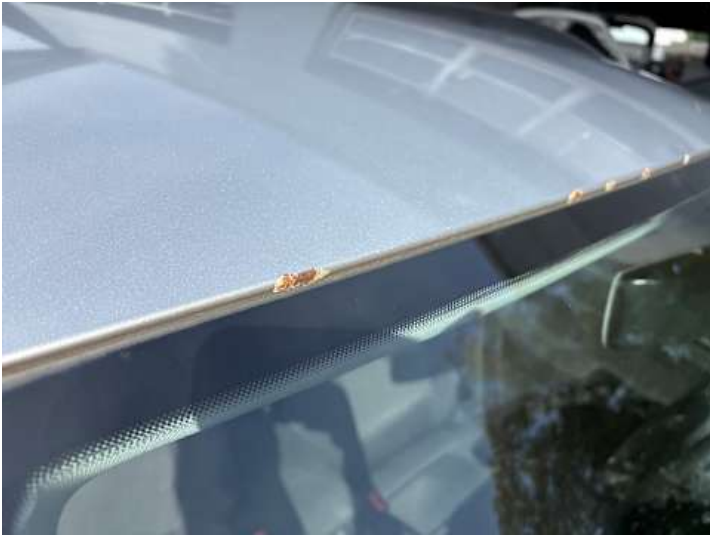
Dach (Rost)

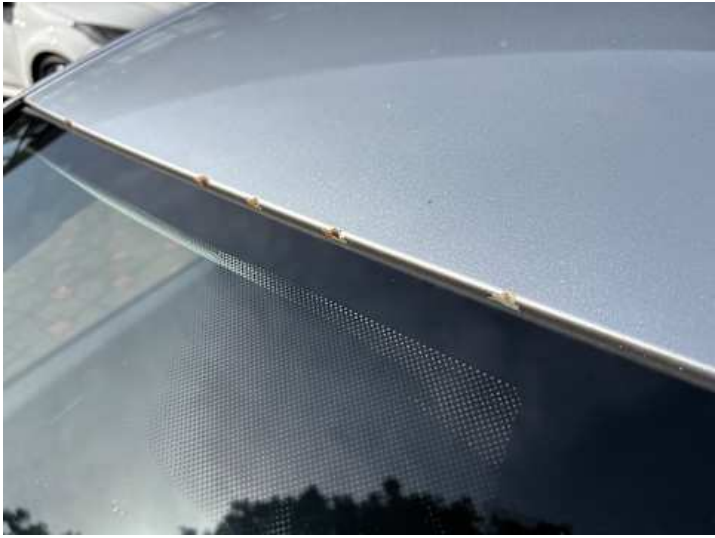
Dach (Rost)

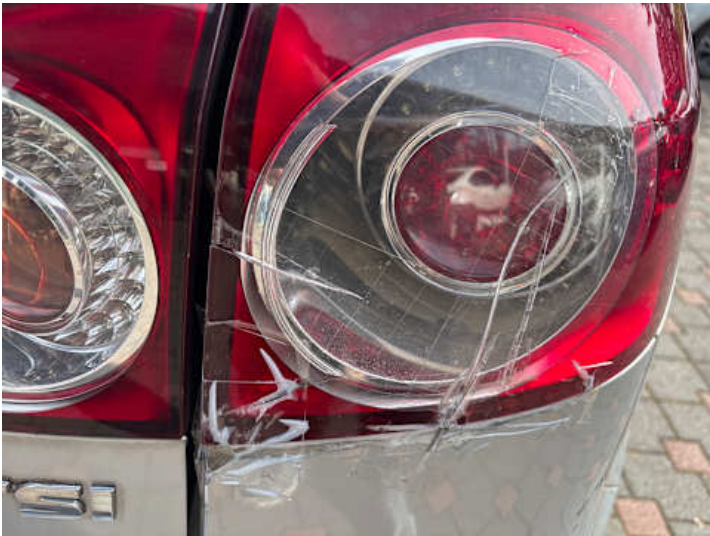
Rücklicht (rechts) (Riss/Bruch)

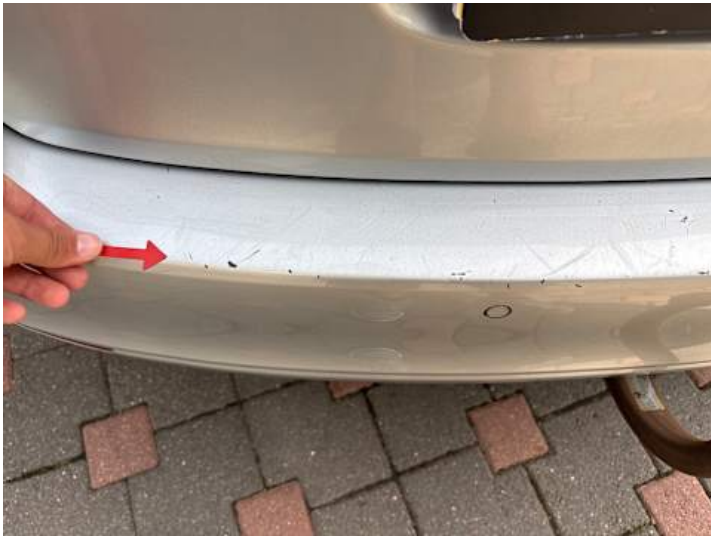
Stoßstange hinten (Kratzer)

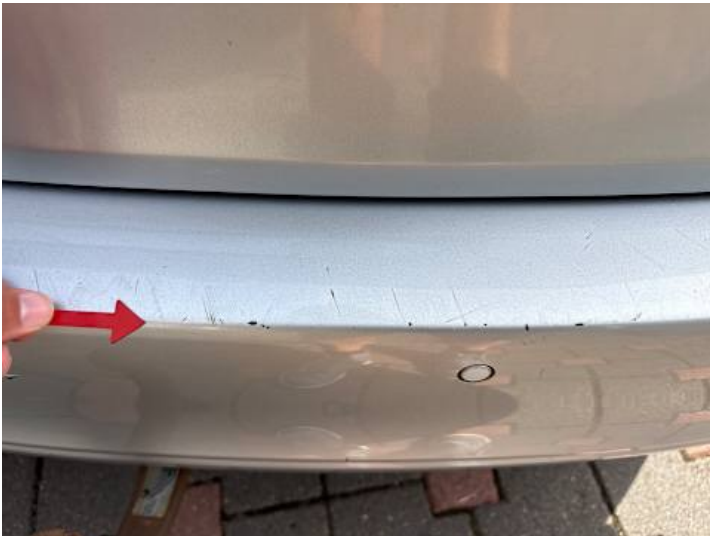
Stoßstange hinten (Kratzer)

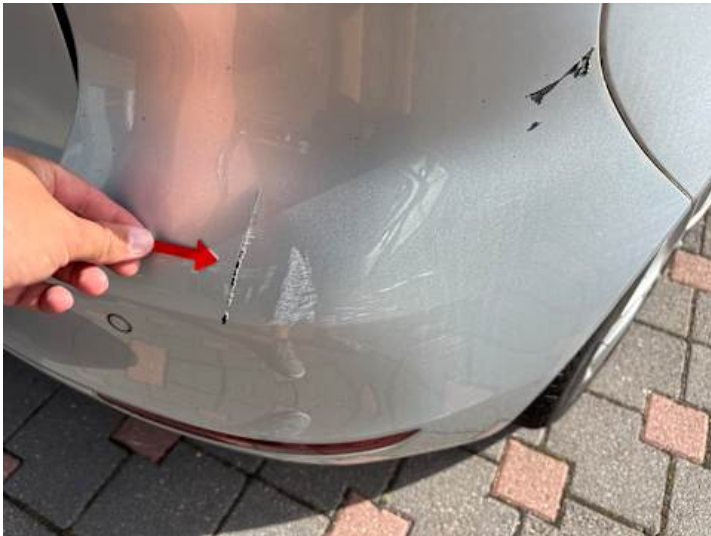
Stoßstange hinten (Kratzer)

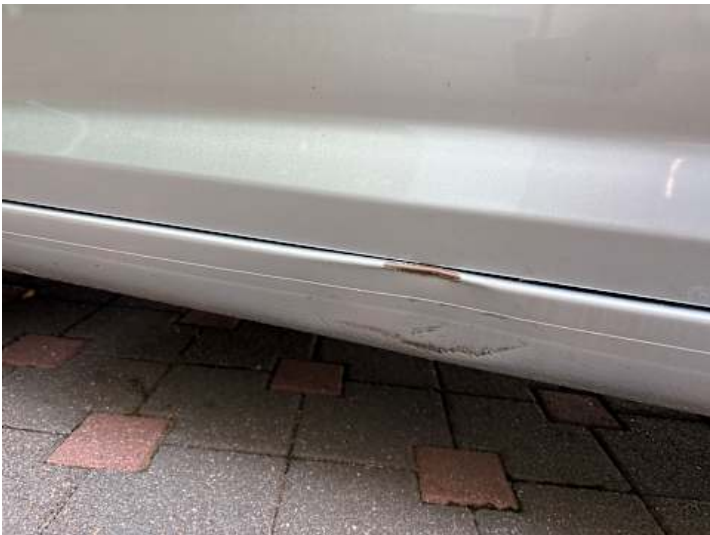
Schweller links (Verformung, Rost)

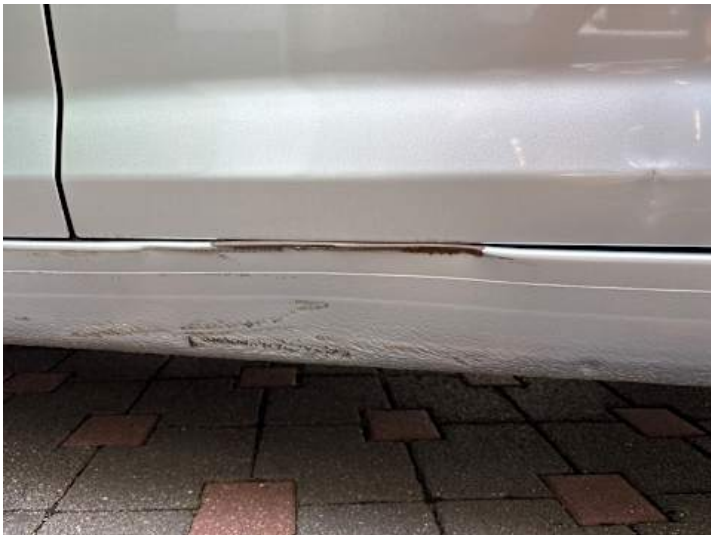
Schweller links (Verformung, Rost)

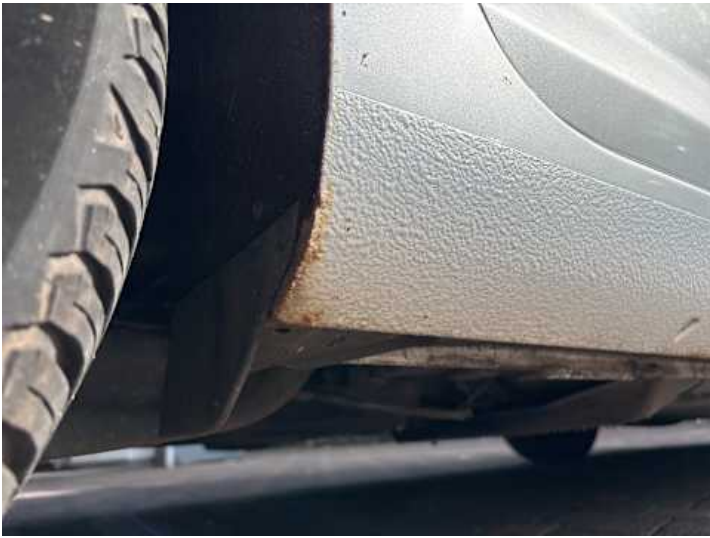
Schweller rechts (Kratzer, Rost)

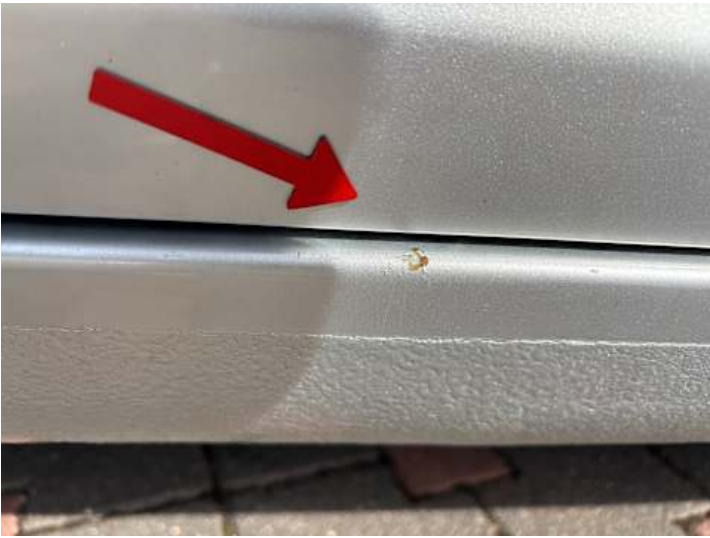
Schweller rechts (Kratzer, Rost)

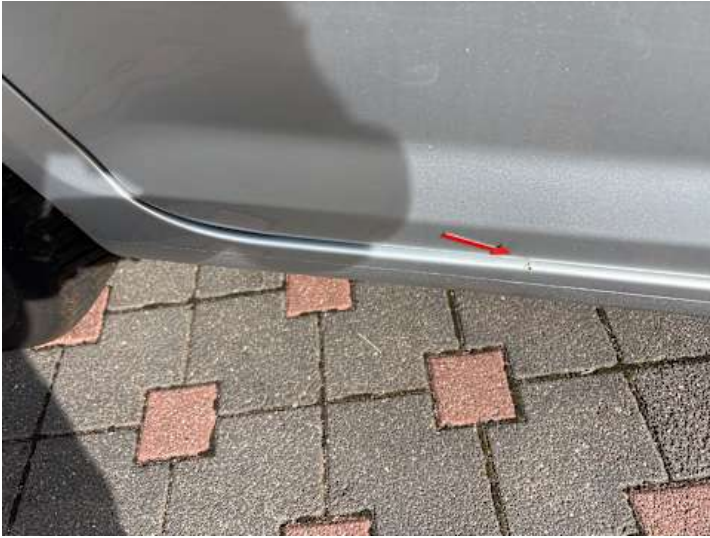
Schweller rechts (Kratzer, Rost)

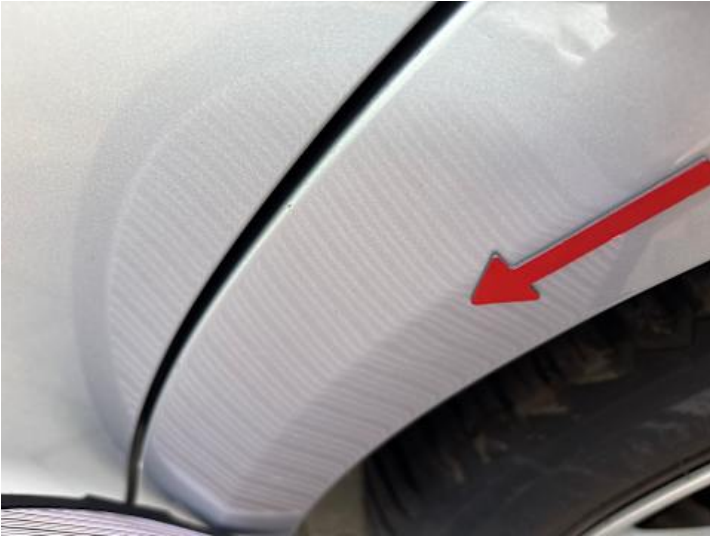
Seitenteil hinten links (Delle)

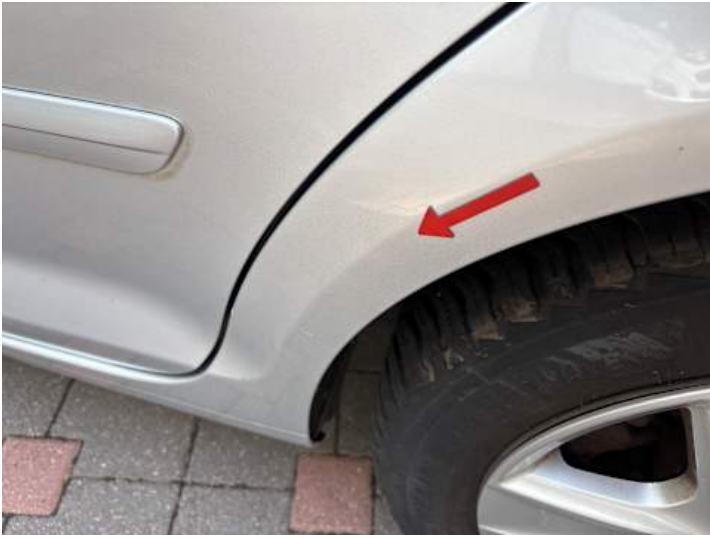
Seitenteil hinten links (Delle)

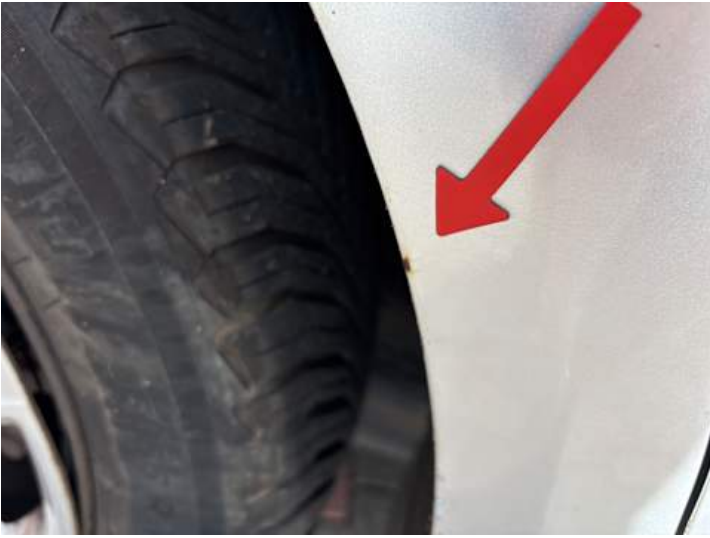
Seitenteil hinten rechts (Kratzer, Rost)

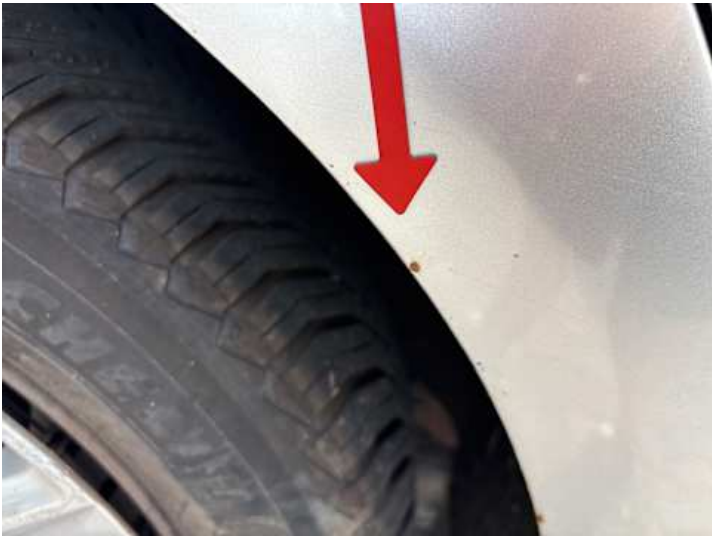
Seitenteil hinten rechts (Kratzer, Rost)

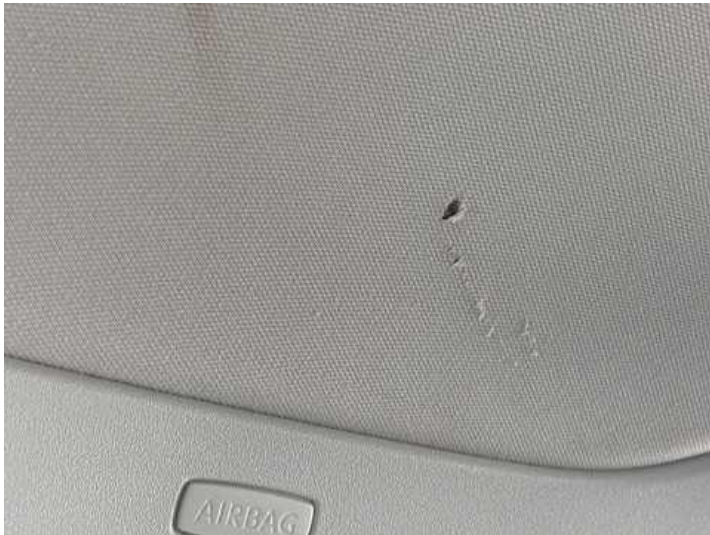
Innenraum (Riss/Bruch)

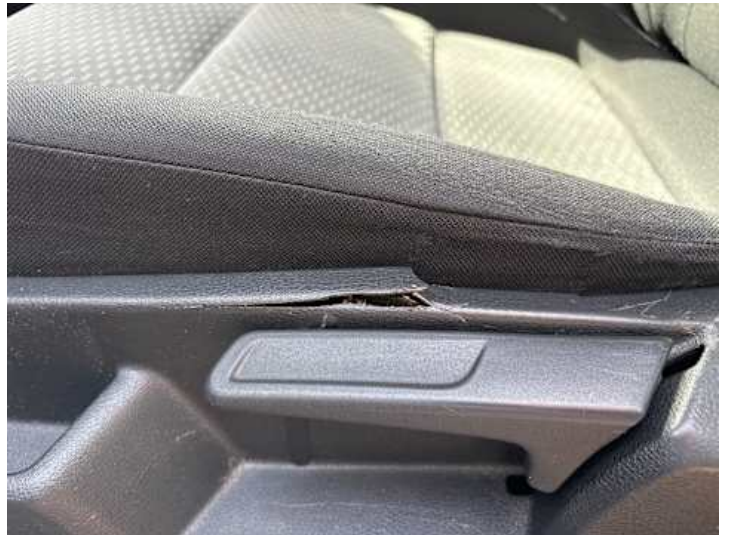
Innenraum (Riss/Bruch)

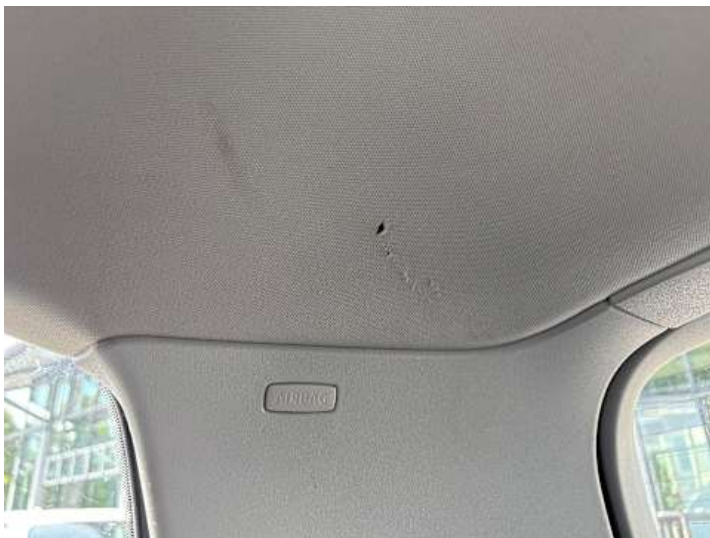
Innenraum (Verschmutzung, Verschleiß)

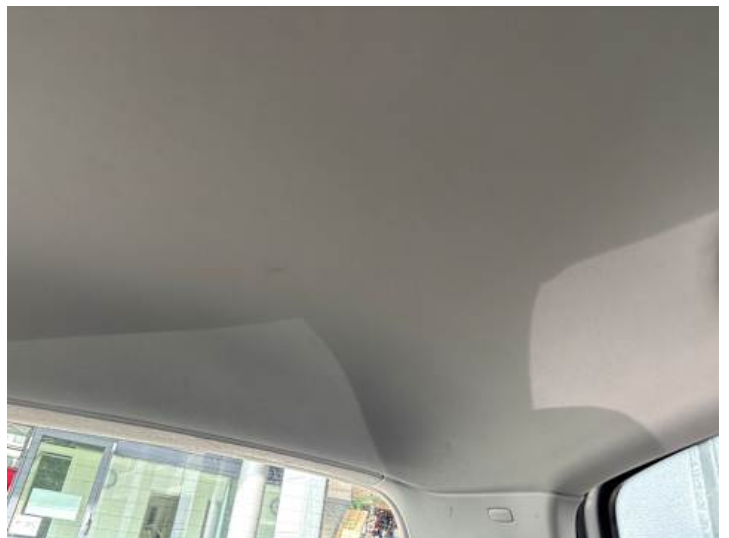
Innenraum (Verschmutzung, Verschleiß)

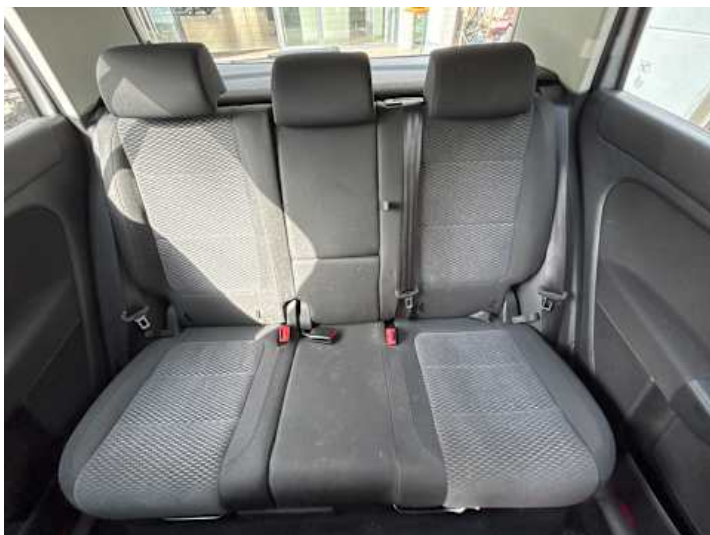
Innenraum (Verschmutzung, Verschleiß)

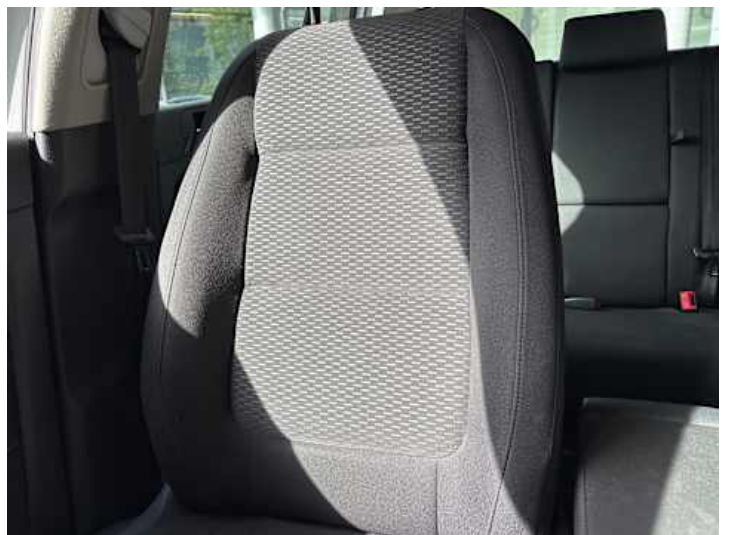
Innenraum (Verschmutzung, Verschleiß)

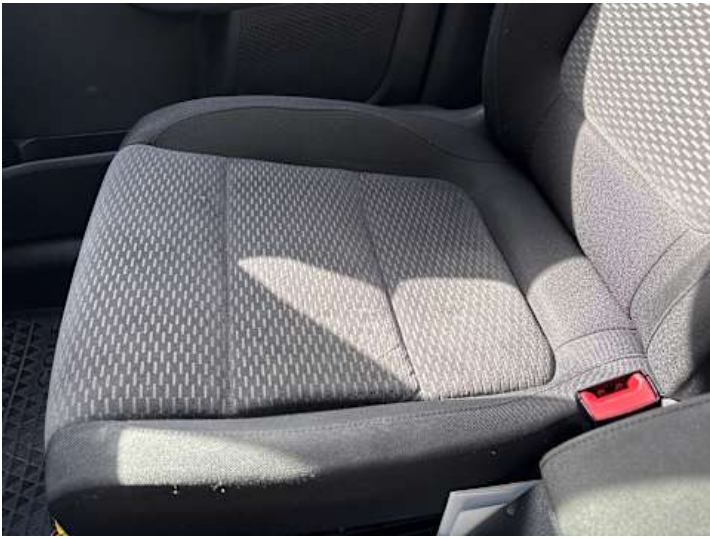
Innenraum (Verschmutzung, Verschleiß)

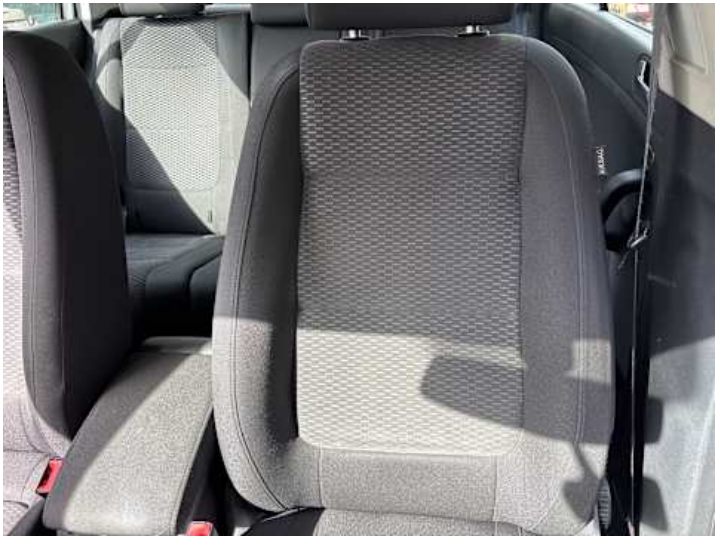
Innenraum (Verschmutzung, Verschleiß)

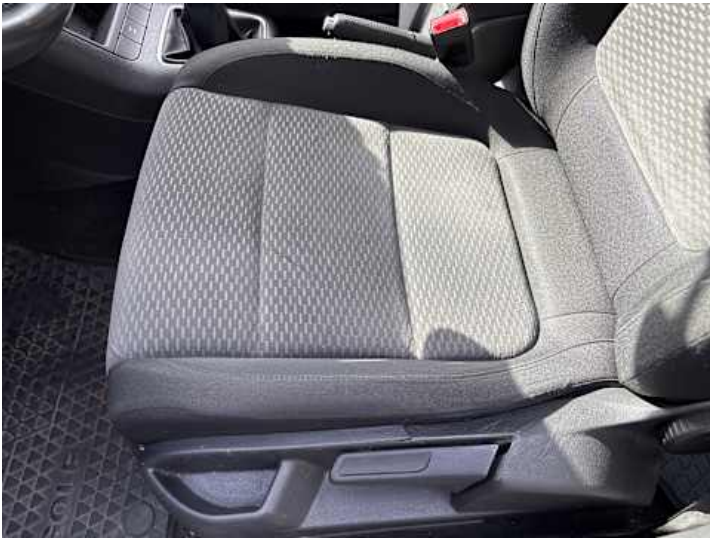
Innenraum (Verschmutzung, Verschleiß)
