## Mercedes-Benz E 220 CDI BlueEfficiency

EZ 06/2014 | Kombi | Diesel | Automatikgetriebe | 190.721km  
Besteuerung: Regelbesteuert (Deutschland)  
Fahrzeugstandort: 29\*\*\*  
Fahrzeug aufgenommen am: 21.07.2026

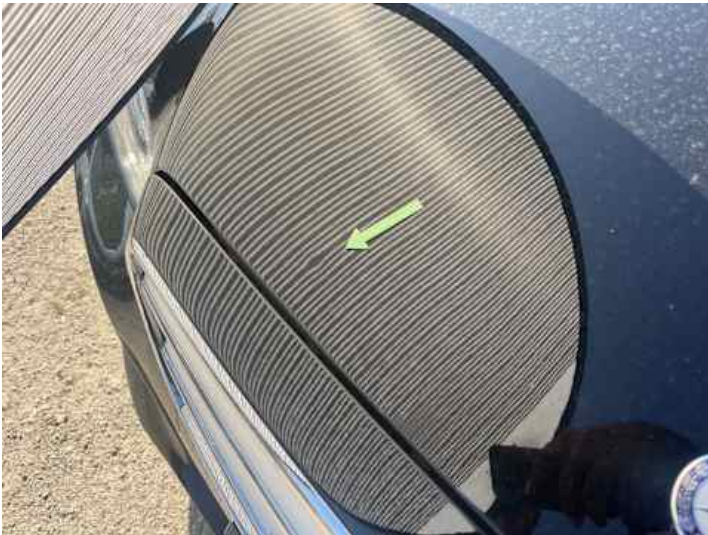
Motorhaube (Delle)

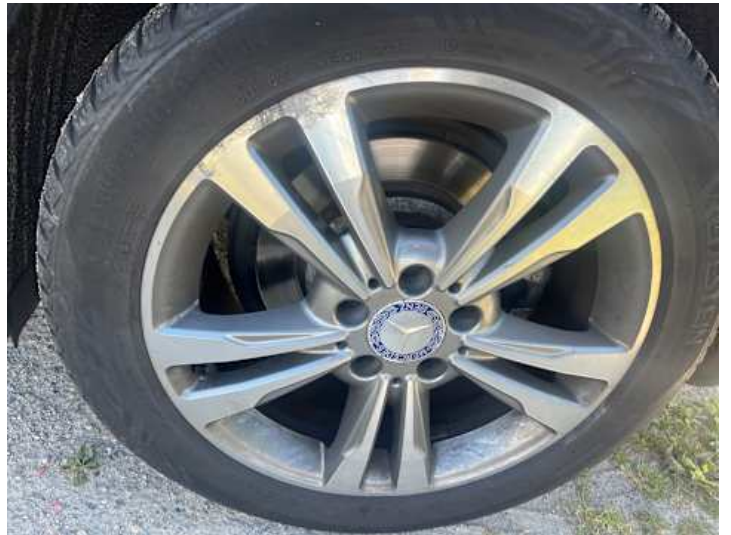
Rad (Kerben)

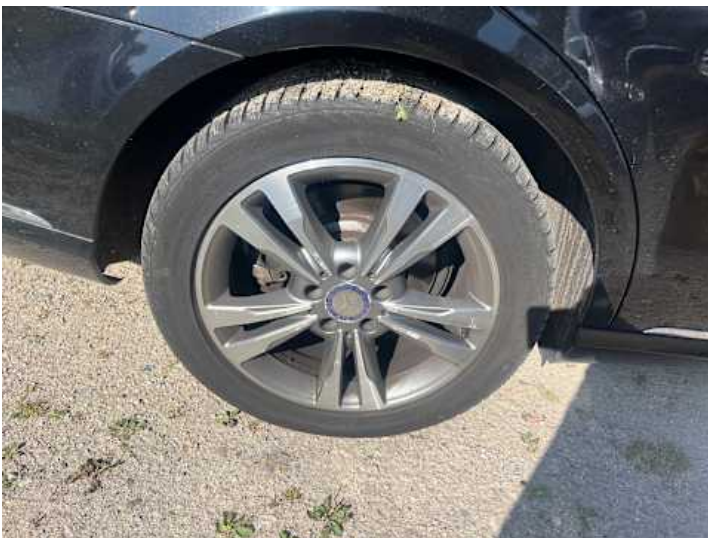
Rad (Kerben)

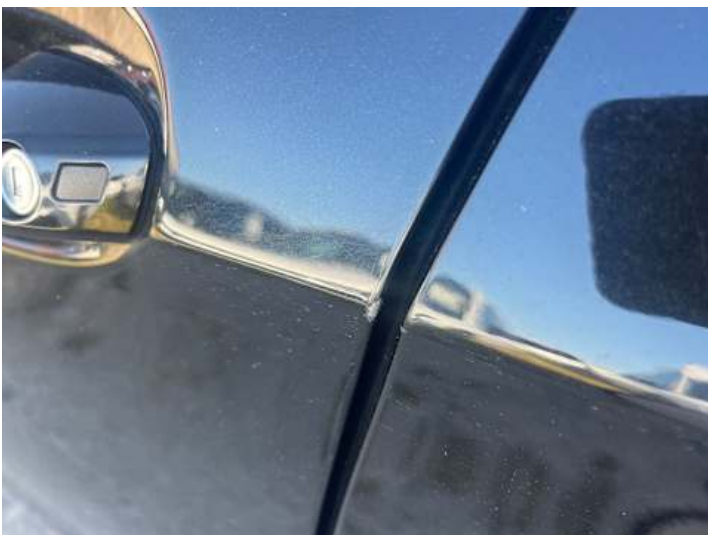
Fahrtür (Kratzer, Lackschaden)

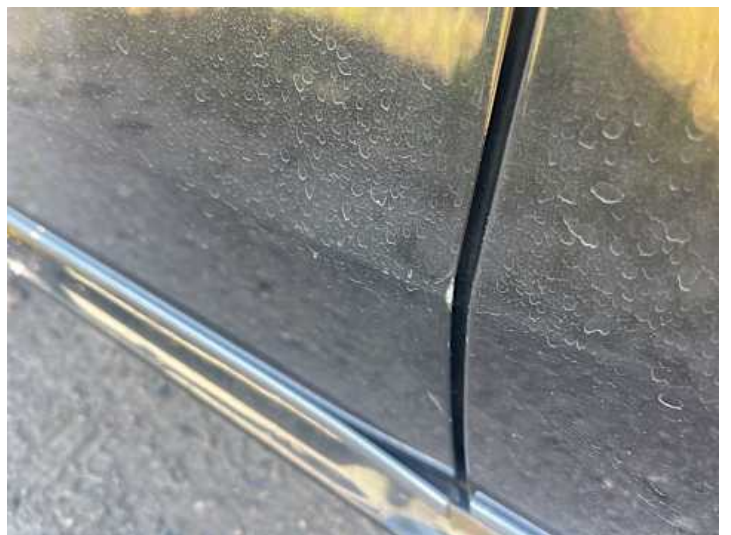
Fahrtür (Kratzer, Lackschaden)

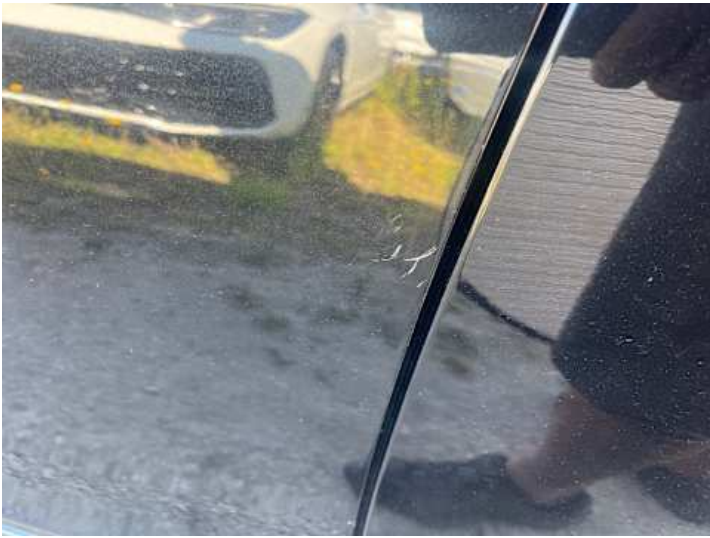
| Fahrzeugteil | Lackschichtdicke (in µm) | Fahrzeugteil | Lackschichtdicke (in µm) |
|---|---|---|---|
| Fahrertür | 290 | Beifahrertür | 130 |

Fahrertür (Kratzer, Lackschaden)

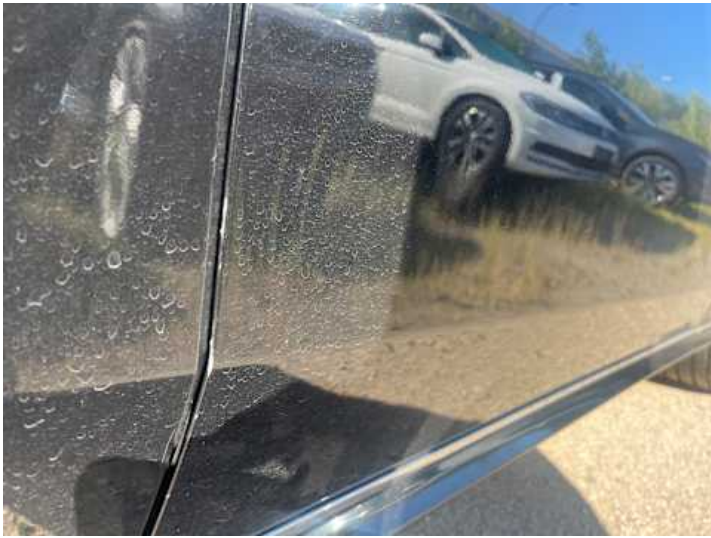
Beifahrertür (Lackschaden)

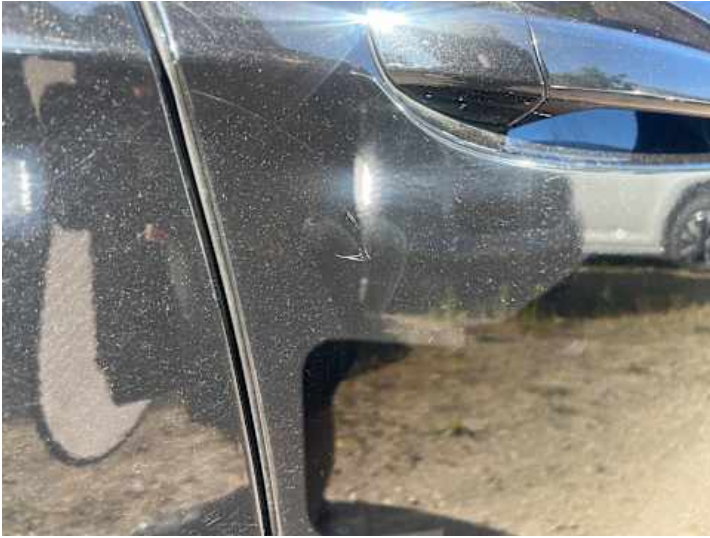
Beifahrertür (Kratzer, Lackschaden)

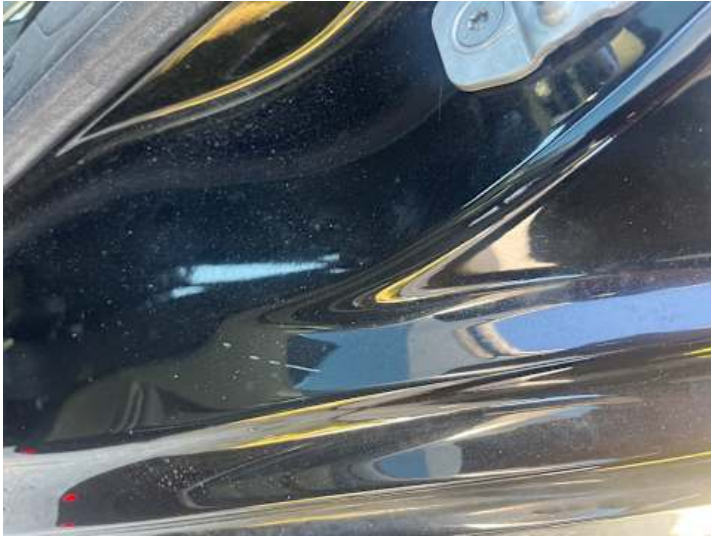
Türe hinten links (Kratzer, Lackschaden)

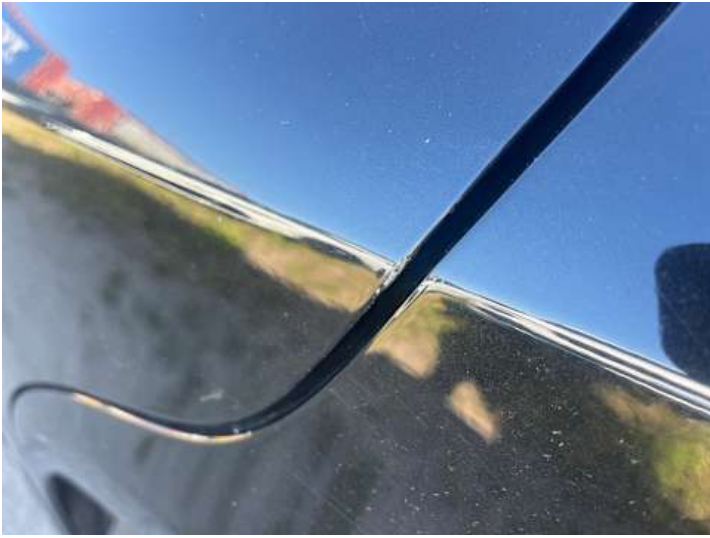
Türe hinten links (Lackschaden)

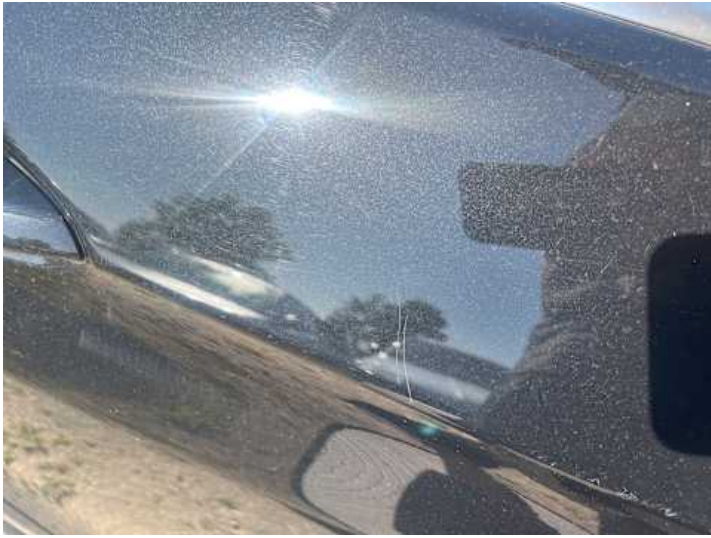
Türe hinten rechts (Kratzer, Lackschaden)

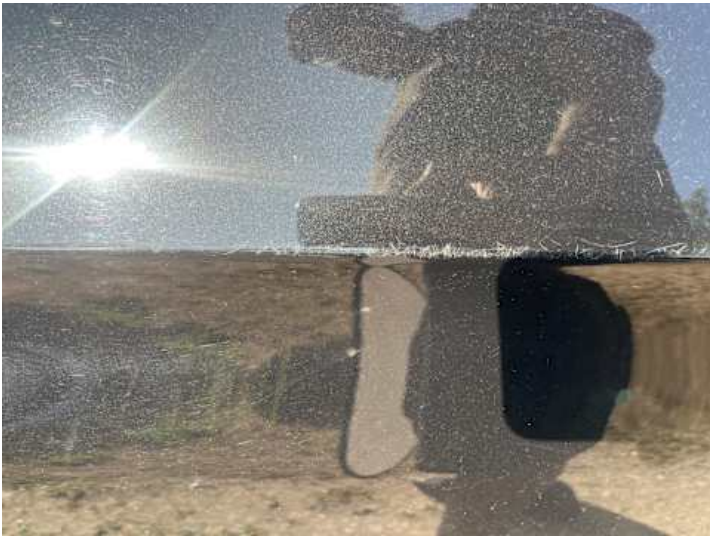
Türe hinten rechts (Kratzer, Lackschaden)

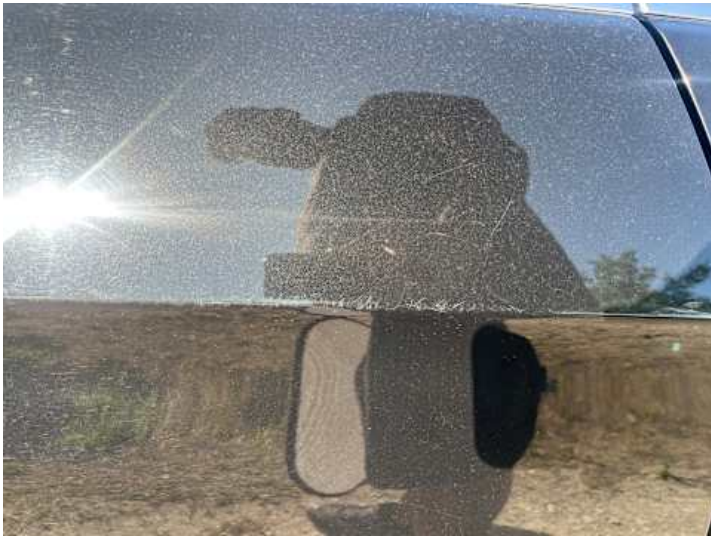
Türe hinten rechts (Kratzer, Lackschaden)

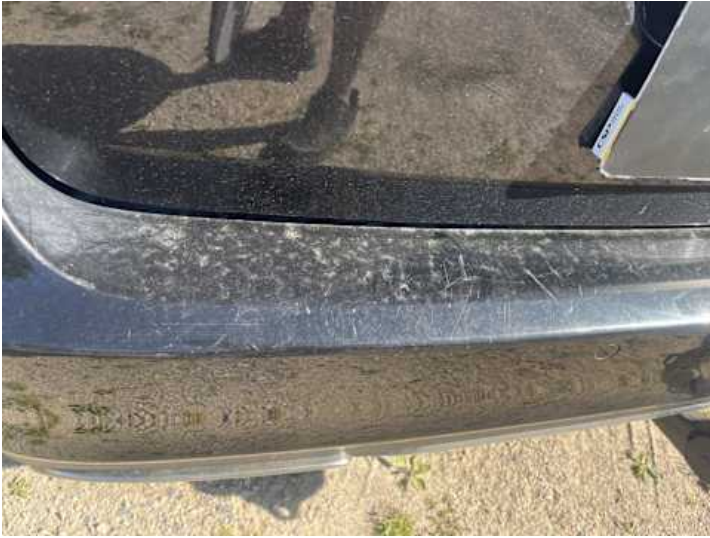
Stoßstange hinten (Kratzer, Lackschaden)

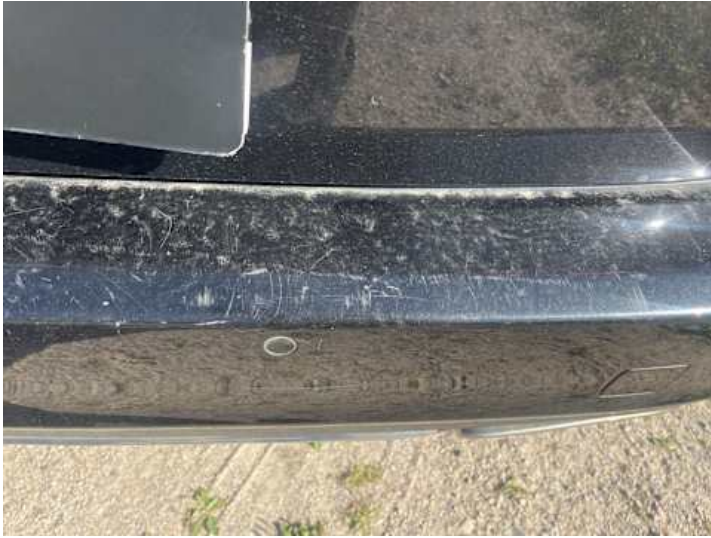
Stoßstange hinten (Kratzer, Lackschaden)

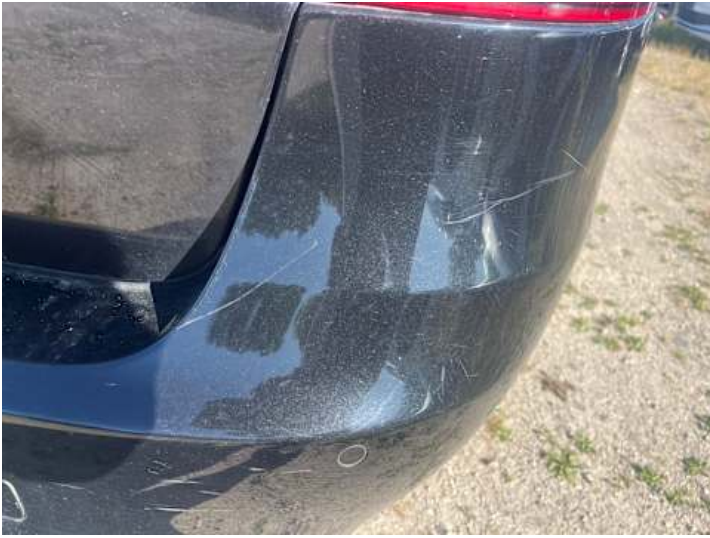
Stoßstange hinten (Kratzer, Lackschaden)

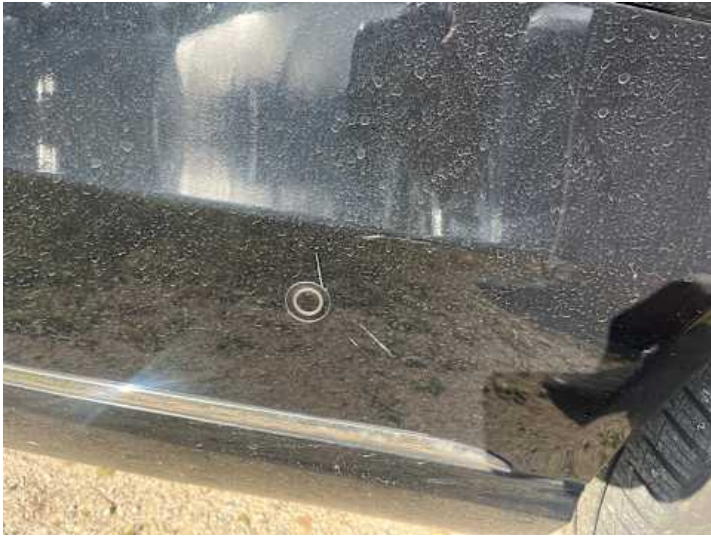
Stoßstange hinten (Kratzer, Lackschaden)

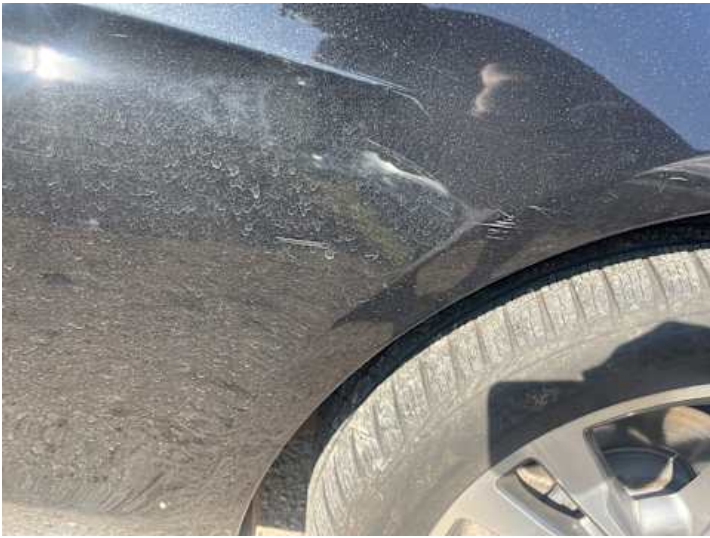
Kotflügel vorne rechts (Kratzer, Lackschaden)

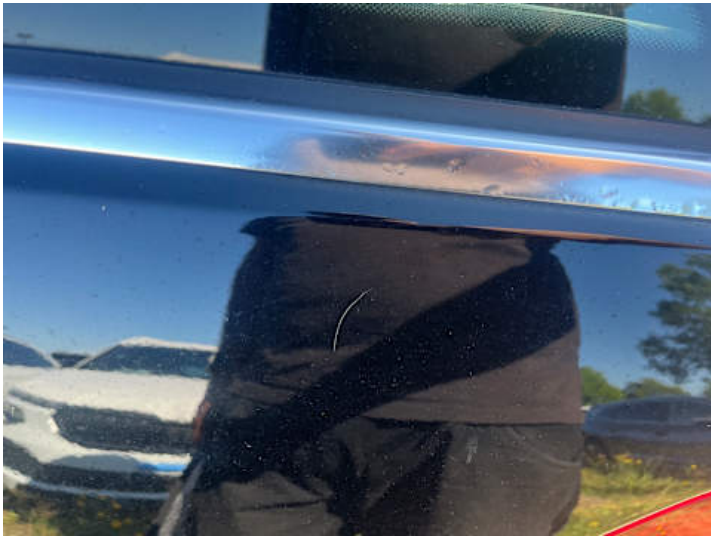
Seitenteil hinten links (Kratzer, Lackschaden)

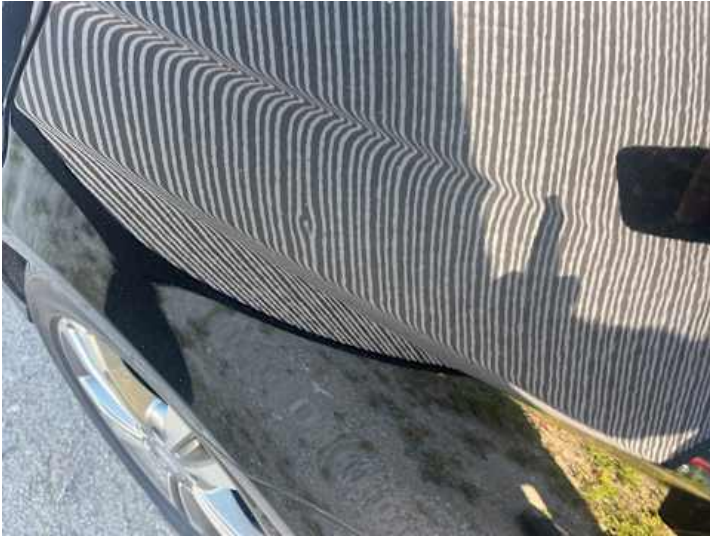
Seitenteil hinten links (Delle)

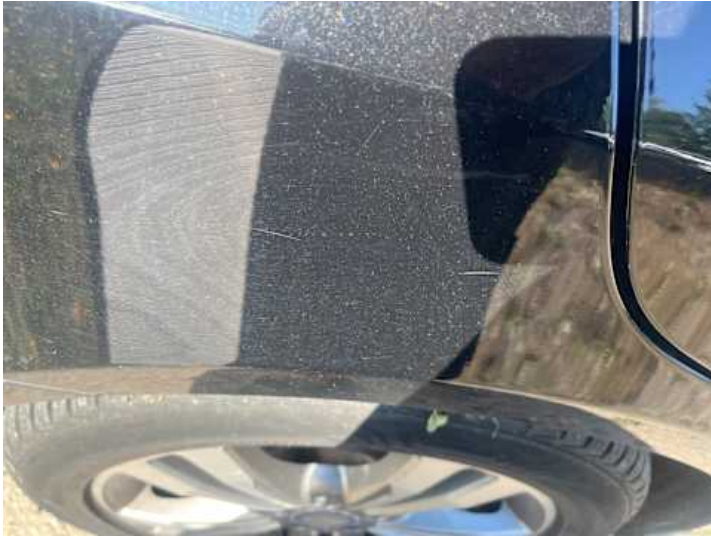
Seitenteil hinten rechts (Kratzer, Lackschaden)

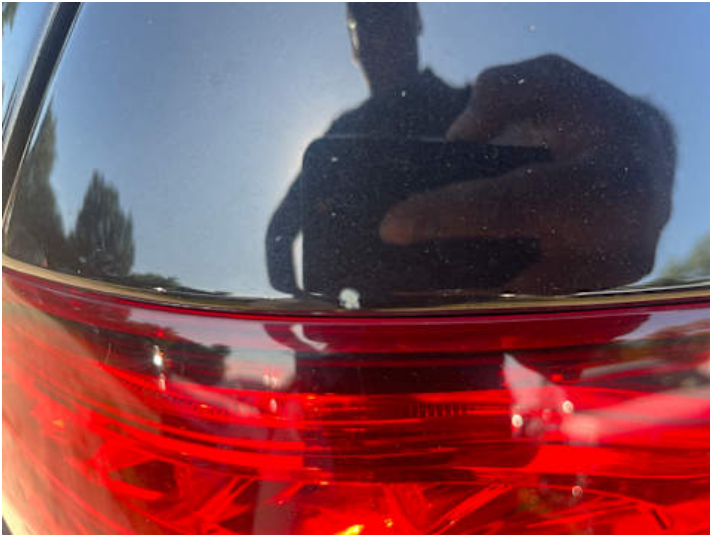
Seitenteil hinten rechts (Steinschlag, Lackschaden)

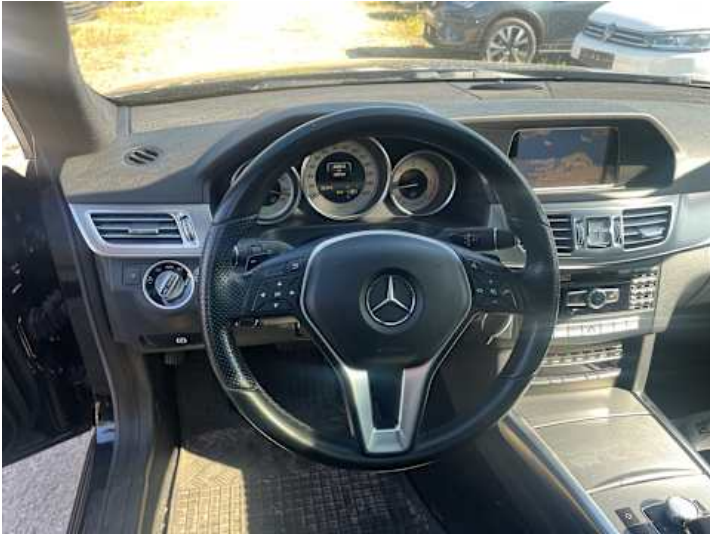
Innenraum (Verschleiß)
